ETELÄPATTERI

N 207 - 208, (ns. Messlöfin kellarit)

Kaivauskertomus

kesä 1968

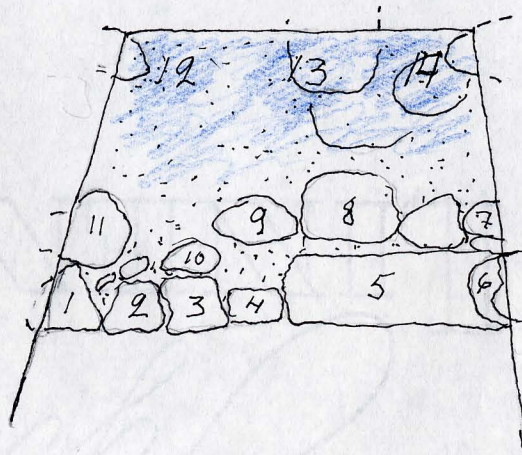
Muurinharja tasolla

Tasomitat:

| 1. +82,00 | 8. +82,00 |
| 2. +81,90 | 9. +81,95 |
| 3. +81,85 | 10. +81,90 |
| 4. +81,85 | 11. +81,95 |
| 5. +81,95 | 12. +82,10 (laastikohoamaa) |
| 6. +82,15 | 13. +81,90 (laastikohoamaa) |
| 7. +81,95 | 14. +81,85 (laastikohoamaa) |

N 208:n
Muurinharjan länsipäässä oli kolme laastikohoamaa. Kts. piirros, n:o 12, 13 ja 14 kohdat. Laasti oli kalkkilaastia, melko rakeista. Koostumus: kalkki, hiekka ja hieta. Raekivien mittoja: 0,2 x 0,1 x 0,2 , 0,5 x 0,4 x 0,2. Kts. laastinäyte.

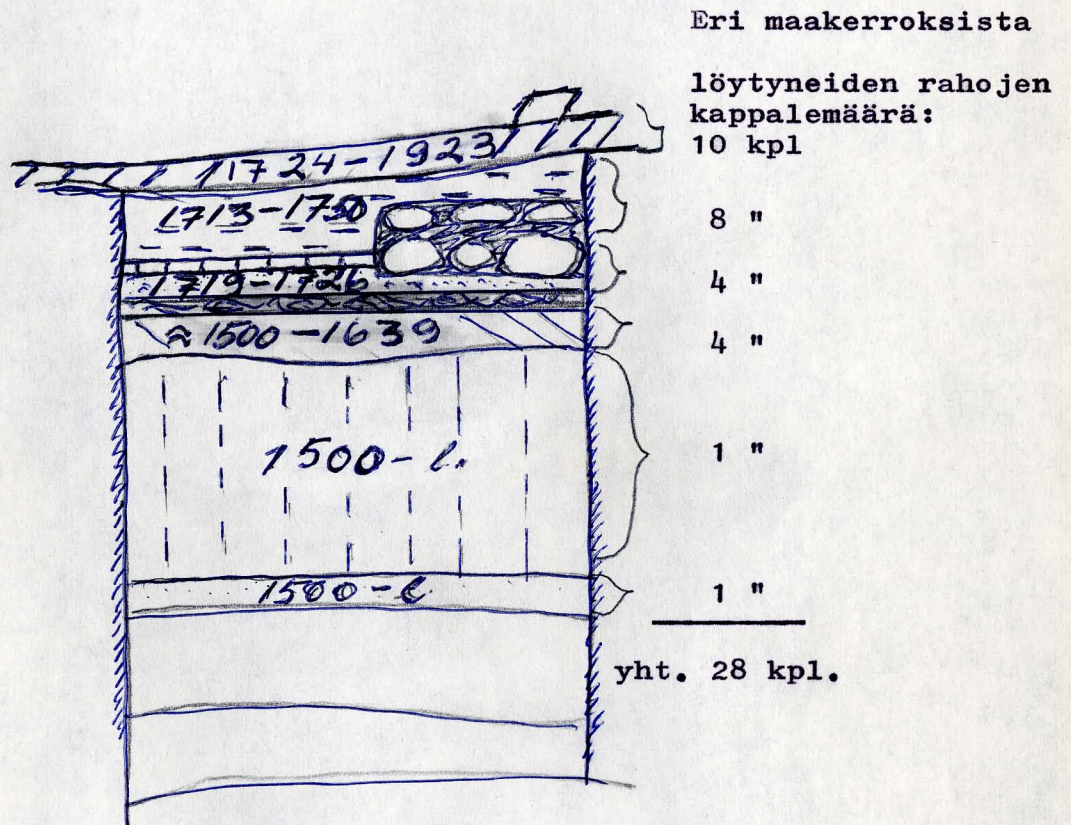
N 108-208

Rahalgytöjen jakautuminen eri maakerroksiin:

Leikkaukseen merkityt vuosiluvut merkitsevät eri maakerroksiin jakautuneiden rahojen vuosilukuja.

Rahalöydöt osoittavat sen mielenkiintoisen havainnon, että uuninpohja ja tiililattia ovat rahojen vuosilukujen vedenjakajana. Karkeasti ottaen voidaan sanoa, että tämän "rahanjakajan" yläpuolelta ei löytynyt v. 1713 vanhempaa rahaa kun taas sen alapuolelta löytyi ainoastaan (1400-1. ?) 1500-luvun rahoja ja yksi 1600-luvun raha.

Kaivausten antamien tulosten perusteella voidaan sanoa, että myöskään N 208:lla ei ole ollut käyttöä ns. Upseerihuoneuksen aikana, ts. 1790- luvulta lähtien. Mutta uuninpohja ja tiililattia hirsineen kuuluvat Upseerihuoneuksen aikaisiin rakennelmiin. Silloin on niiden tehtävä ollut pohjavahvisteena. Ja kuten jo edellä olen maininnut, ei myöskään N 207:llä ole ollut käyttöä Upseerihuoneuksen aikana.
