PIKKUPORTIN BASTIONIN PIHA O 101

kaivauskertomus

kesä 1969

Matti Laamanen

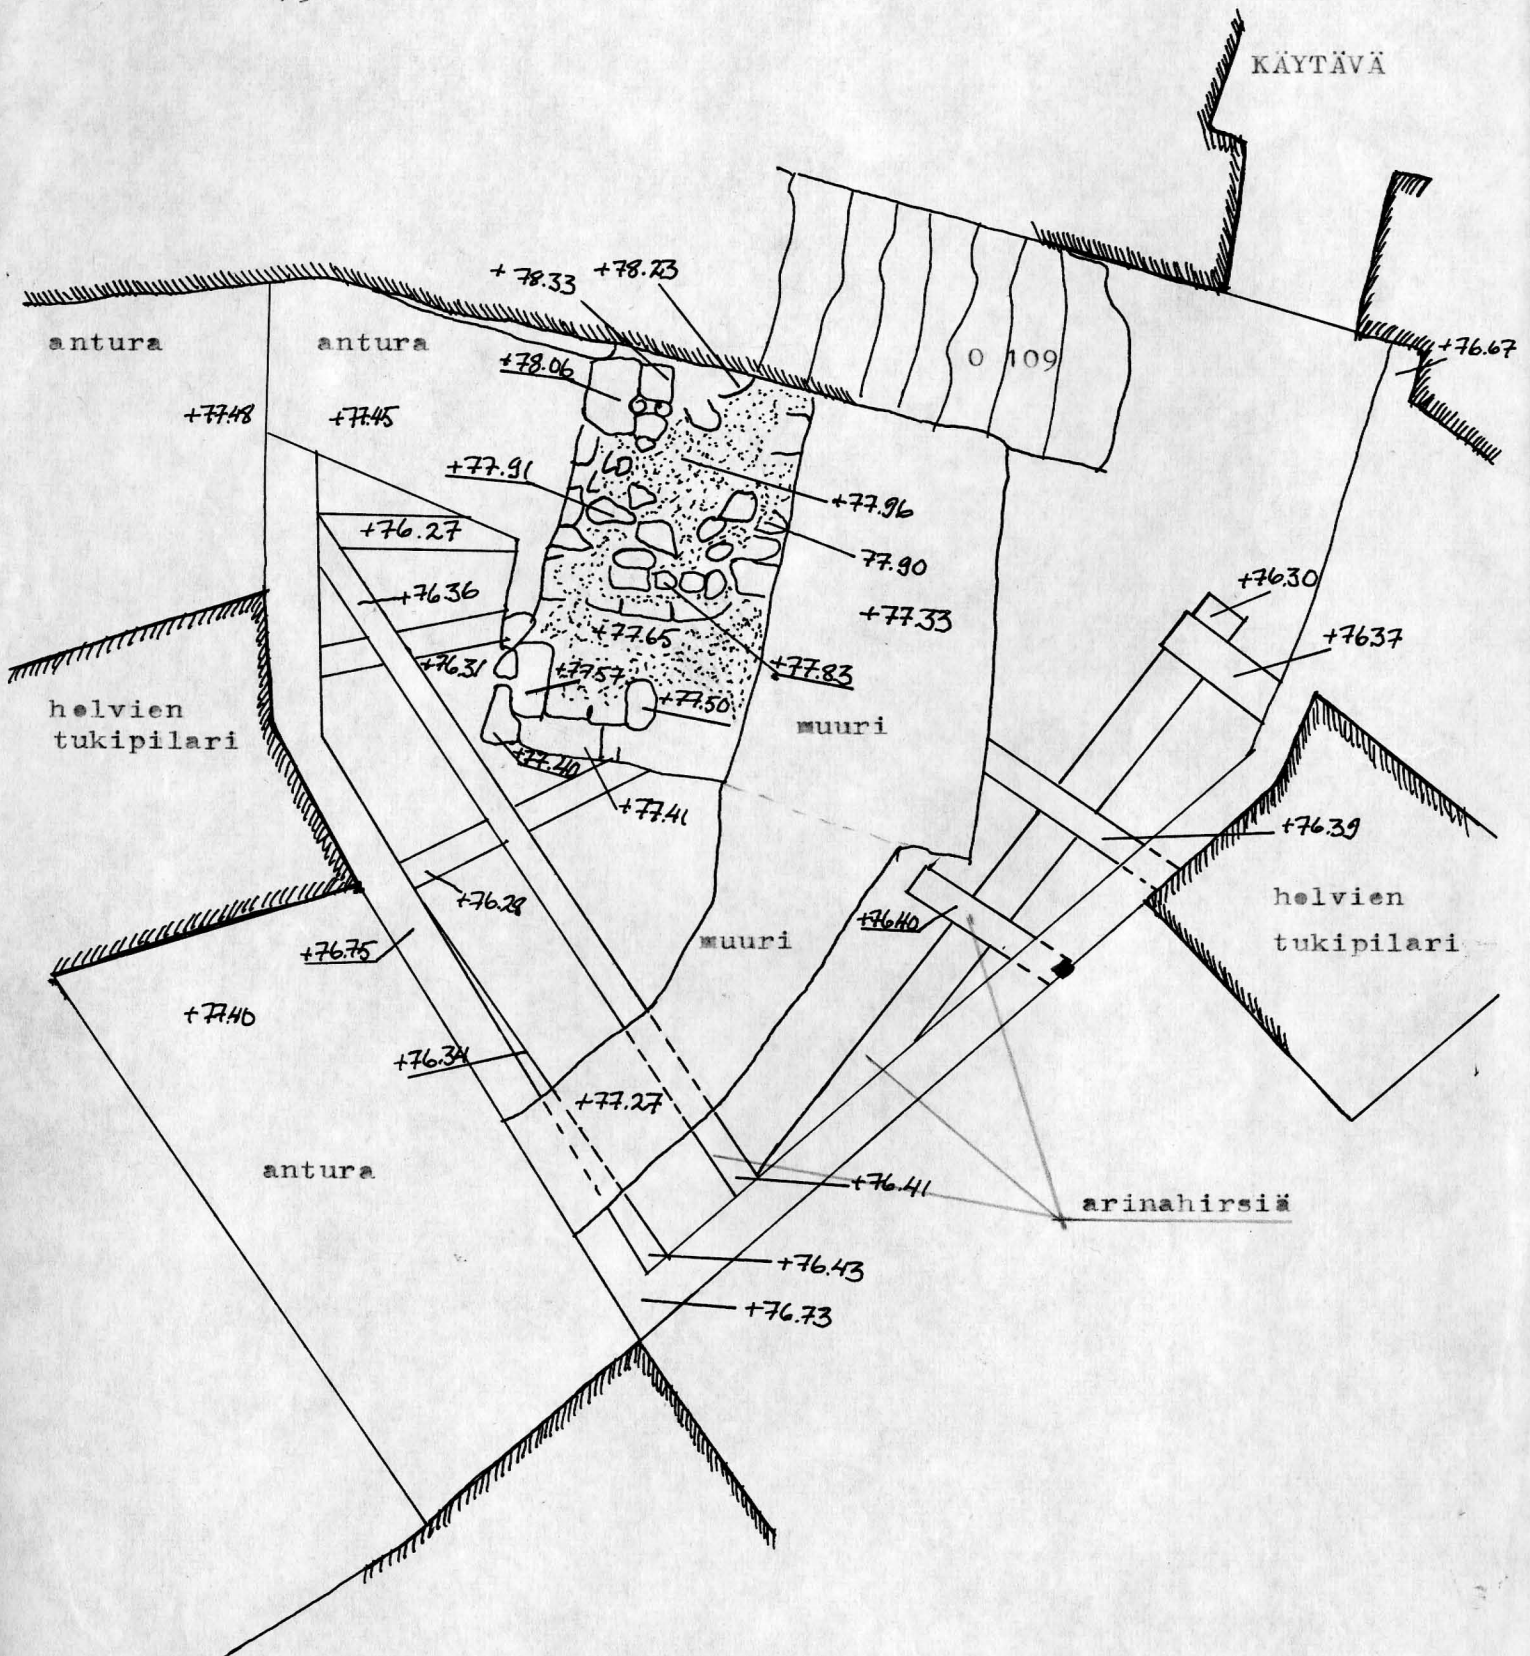
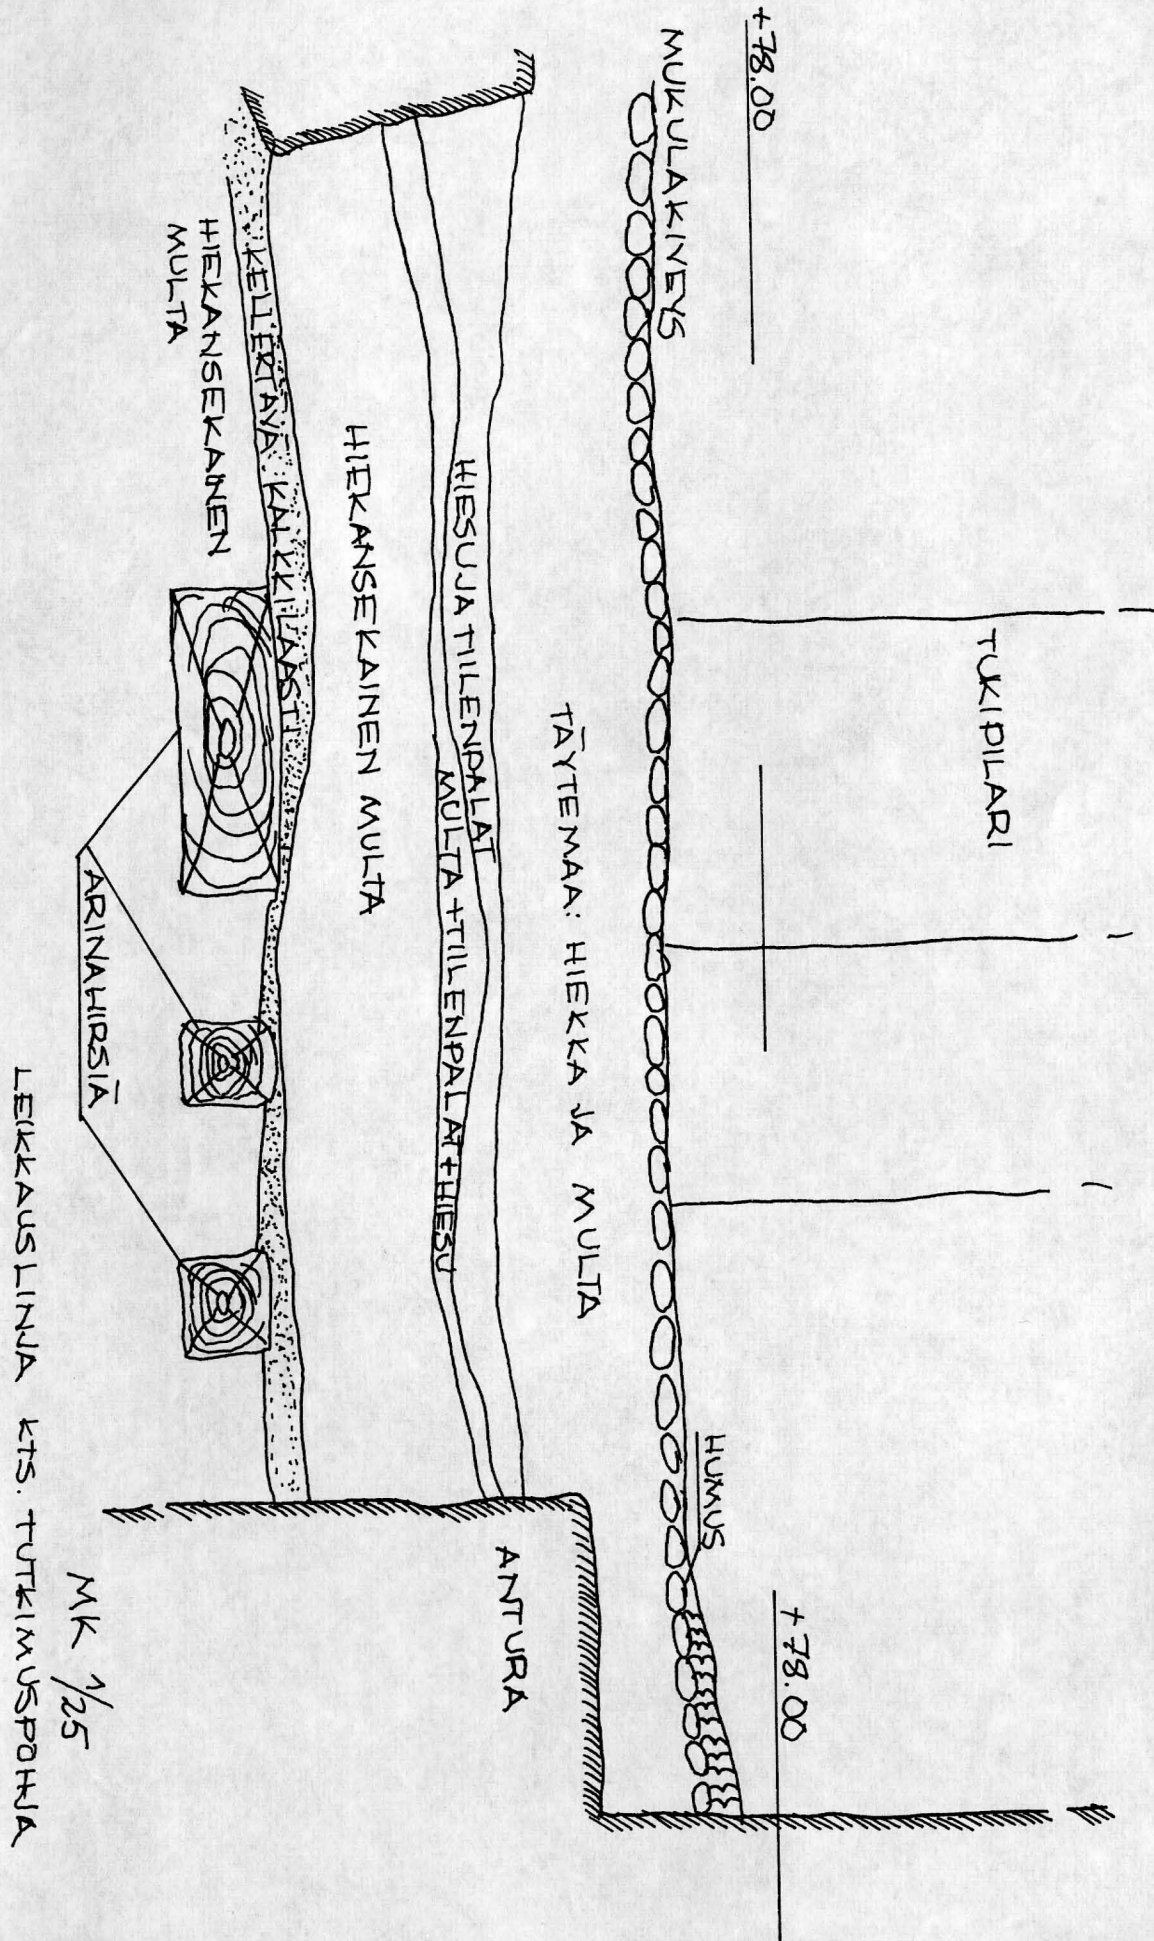
PIKKUPORTIN BASTIONIN PIHA (TUTKIMUSPOHJA)

MK 1/50

Pihan itäpuolella tuli myös esille samantapainen arinahirsikerta kuin pihan länsiosassa. Keillinen-leunas-suunnassa kulkevan hirren (mitat: 30 x 30 cm), joka oli tasella n. +76.30, päällä oli kolme kaakke-luede-suuntaista hirttä. Ne olivat tasella n. +76.37-+76.40 ja ne kulkivat pihan itäosaa reunustavan anturan alle. Yksi hirsistä jatkui myös pihan keskiosassa kulkevan muurin alle. Hirret olivat liitetty toisiinsa salveken avulla. (kts. tutkimuspehja)
