INVENTIINTI
RÄSÄYSEN

tutkim.apul. Pekka Räsänen
kesä 1969

P 201:n inventointi

Huonetilan P 201 vaiheista

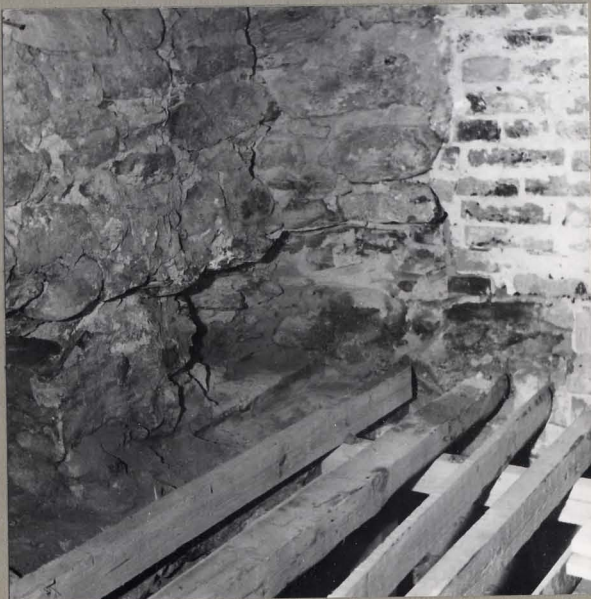
- n:o 5 Kts. koilliseen. P 301:n koillisnurkan alaosa sekä uuden välipohjan laudoitusta. Kuvassa näkyy puupalkin painanne pohjoisseinän muurin suuntaisena. Sen alapinta tasolla +85.42 ja se oli 22cm syvällä muurinolassa.

Pohjeiseinällä on ilm. ollut samanlainen muurinsuuntainen (itä-länsi) palkki kuin itäseinällä vielä oli inventoinnin aikana. Sen alapinta on ollut tasella +85.42. Se on ollut n. 22cm syvällä muurissa. Palkista ei ollut jäljellä muita merkkejä kuin n. 70cm pitkä painanne seinän itäpäässä. Palkin päästä oli melke selvä painanne itäseinässä.² Palkin korkeutta ei pystytty tarkkaan määrittämään, mutta se on ollut n. 33cm korkea, joten palkin yläpinnan taseksi tulisi n. +85.75. Palkki on ilm. tarkoitettu pohjeis-etelä suunnassa kulkeneiden välipohjan hirsien kannattimeksi.³

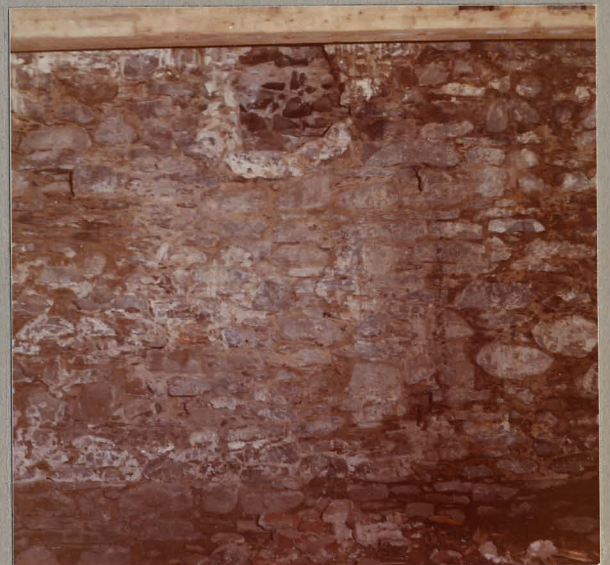
- n:o 6 Kts. koilliseen. P 201:n länsiseinä. Ylhäällä keskellä murtunut kohta, jossa on ollut P 201:n alkuperäisen katon kannatinhirsien kolo.
- n:o 7 Kts. itään. P 201:n itäseinä. Ylhäällä kuvassa näkyy P 201:n alkuperäisen katon kannatinhirsien kolo.

Tasella +84.95(alaosa) ja +85.80(yläosa) eli tiiliumppeenmuuraus. Umppeenmuurauksen leveys vaihteli 55-70cm. Umppeenmuurauksen eteläisestä reunasta Eerikintornin muuriin en n. 265cm ja umppeenmuurauksen pohjoisesta reunasta P 201:n pohjoisseinään n. 365cm.² Umppeenmuurauksessa oli vain yksi tiilivarvi, jonka takana harmaakivimuurissa oli tyhjä aukko, joka muistutti murtuneelta tahi puretulta. Aukon reunat olivat murtepintaiset eikä siitä löytynyt minkäänlaisia pieliä. Tämä murtuma seinäpinnassa

yhdistettiin tutkimuksissa katterakenteen tukihirren koloksi, sillein kun rakennus P oli vain kaksikerroksinen (P101 ja P 201). Tälle murtumalle löytyi vastine itäseinältä. Tämä teoria edellyttää, että P 201:n katte on sertonut jossakin vaiheessa. Ruotsalaisen plaania vuodelta 1730 mukaan sertonut tai rapistuminen on todella tapahtunut (kts. ed. s. 2.) Seinän muurauksessa kivet on pyritty muuraamaan varveittain. Kivet ovat enimmäkseen liuskamaisia, lohkettuja kiviä, joiden välissä on pienempiä sidekiviä.¹
