POHJOISSEINÄN UMPEEN-
MUURATUN IKKUNA-AUKON
AVAAMINEN (RÄSÄMEN)

P 201:n POHJOISSEINÄN UMPEENMUURATUN IKKUNA-AUKON AVAAMINEN

toukokuu 1969

OLAVINLINNA
P 201 IKKUNAAUKKO
MK 1/25 V 1969 HAHTIAINEN

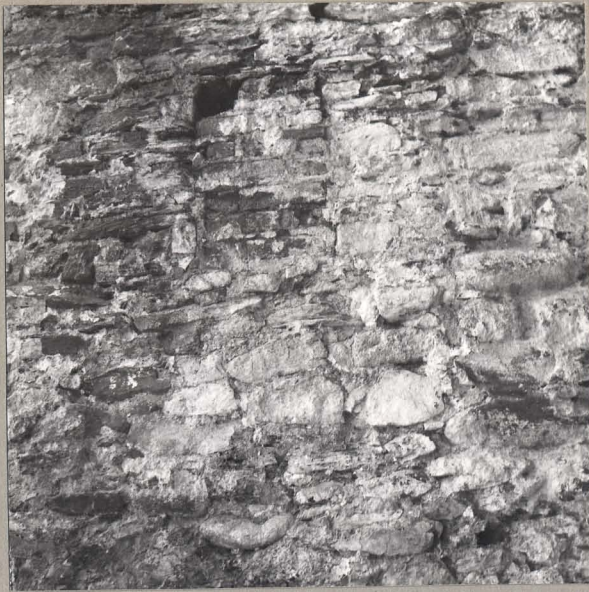
- n:o 1 P 201:n pohjoisseinän umpeenmuurattu ikkuna ulkoapäin.
Yläpieli tasolla +85.15, alapieli +84.25. Kts. etelään.
- n:o 2 Sama
- n:o 3 Sama
- n:o 4 Sama
- n:o 5 P 201:n pohjoisseinän ikkuna sisäpuolelta kaivausvaiheessa.
Yksi tiilivarvi ulkopuolella vielä purkamatta tässä vaiheessa.
Yläpieli +85.13, alapieli +84.25. Kts. pohjoiseen.
- n:o 6 Sama. Kuvassa näkyy fragmentteja kattoholvin laudoituksesta
ja pielten laastislammaus. Kts. pohjoiseen.
- n:o 7 P 201:n pohjoisseinän ikkuna. Katto ja länsipieli. Kts. luoteeseen.

Umpeenmuuratun ikkunan pielet olivat selvästi näkyvissä sekä ulkettä sisäpuolella. Ennen avaamista kohde valokuvattiin.¹ Umpeenmuuraus oli tasaista sekä sisä- että ulkeseinän pinnassa. Tasaisen muurauksen jälkeen kivet sikiin sekimuurattu, muurauslaasti oli isohkeina kekkareina ja se oli tummuutta. Pintamuurauksessa sisäpuolella oli runsaasti liuskakiviä kiilakiviä vahvistamassa muurausta.² Pintamuurauksessa oli sekä sisä- että ulkopuolella käytetty myös tiiltä. Tiilimitteja umpeenmuurauksen pinnassa huoneen sisäpuolella:
