RAK. P. N  
ITÄSEINÄN EDUSTAN  
KAIVAUS (RÄSÄNEN)

RAKENNUS P:n ITÄSEINÄN EDUSTAN KAIVAUS 29.5. - 7.6. 1969

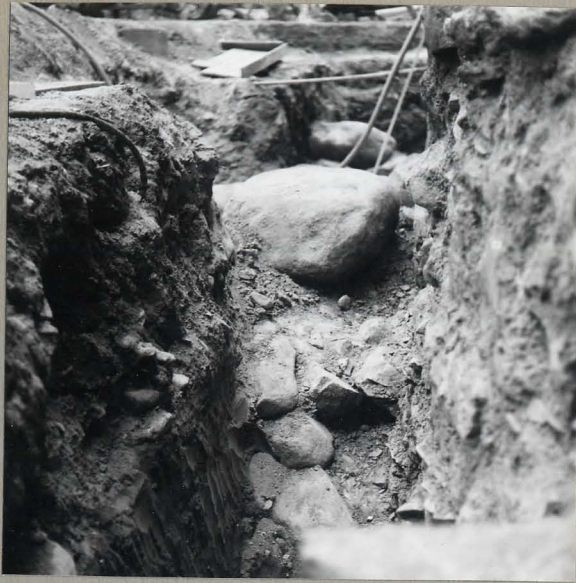
- n:o 1 Kts. etelään. Rak. P:n itäseinän ulkopuolella oleva kaivaus. Kuvassa vasemmalla maaleikkaus, josta näkyy mullansekaisen hiekan ja luonnonmaan(savi) raja.

1 kts. tark. luonnonmaanraja leikkauksesta, liite 1. Kts. myös mullansekaisen hiekan ja luonnonmaanraja valekuvasta, liite 2, kuva n:o 1.  
Maaleikkaus, kts. liite 4

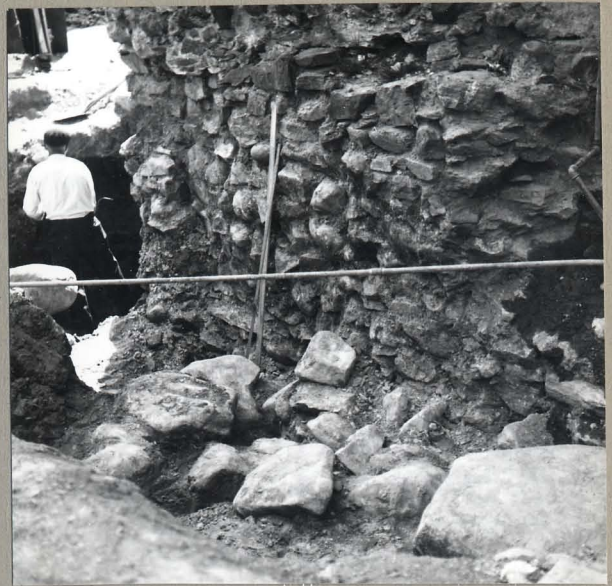
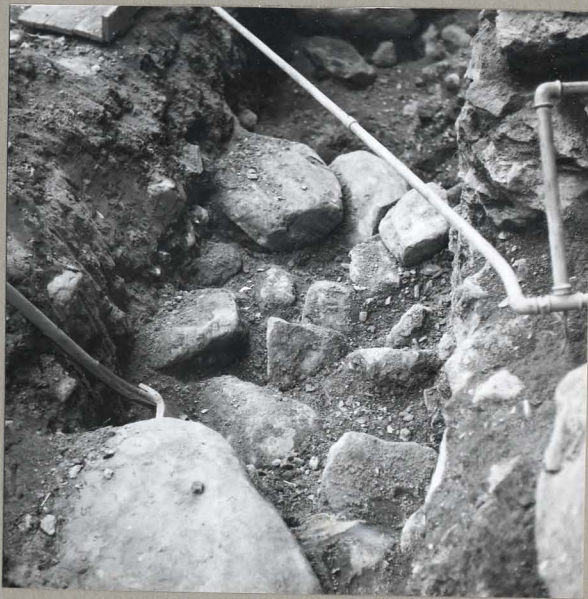
- n:o 2 Kts. etelään.
- n:o 3 Kts. etelään. Esillä kivistä kiviröykkiö, jonka korkein kohta on kuvan vasemmalla alareunassa oleva luonnonkivi, yläpinta tasolla +80.67.

1 kts. tark. peikkauksesta, liite 1, pohjasta, liite 3 sekä valokuvista  
n:et 2,3 ja 4, liite 2.

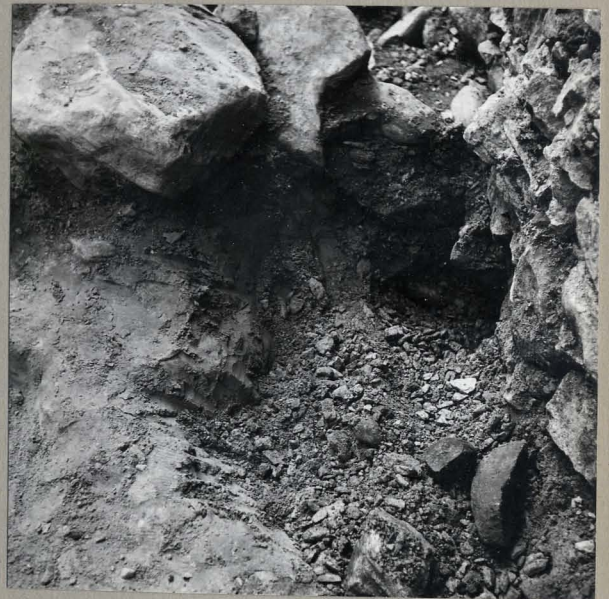
- n:o 4 Kts. etelään. Kuvassa näkyy luonnonmaan(savi) ja ns. routamuurin raja. Routamuuria noin 30-40cm. Se sisälsi sepeliä, kivenkoksareita ja irtonaisia laastipaloja.

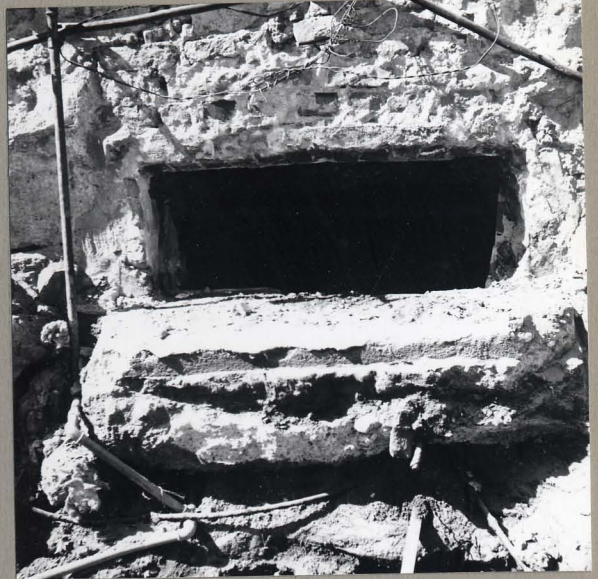
- n:o 8 Kts. länteen. Rautapellistä tehty luukku poistettu.
- n:o 9 Kts. länteen.
- n:o 10 Kts. länteen. Esillä entisen ikkunan tiilipohja ja -pielet.
- n:o 11 Kts. länteen. Rakennus P:n itäseinä.

Kaivauksen yhteydessä purettiin entiseen lämpökeskukseen (P201) mennyt  
halkeluukku. Luukku oli rakennettu betonilaatan päälle. Betonilaatan  
pituus etelä-pohjoinen suunnassa oli 135cm, korkeus 40cm. Laatan ylä-  
pinta oli tasella +81.80 ja alapinta tasella +81.40. Betonilaattaa pi-  
urettiin. Luukkusysteemi purettiin. Halkeluukku oli rakennettu v. 1938/39.  
Kun luukku purettiin tuli sen takaa esille vanhan ikkuna-aukon pielet.<sup>2</sup>

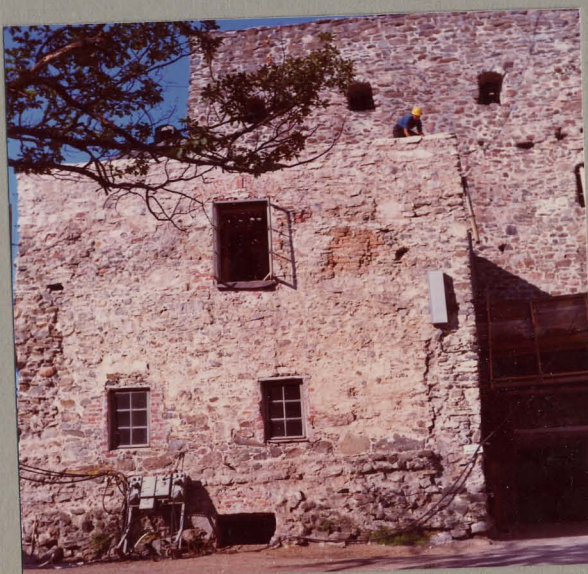
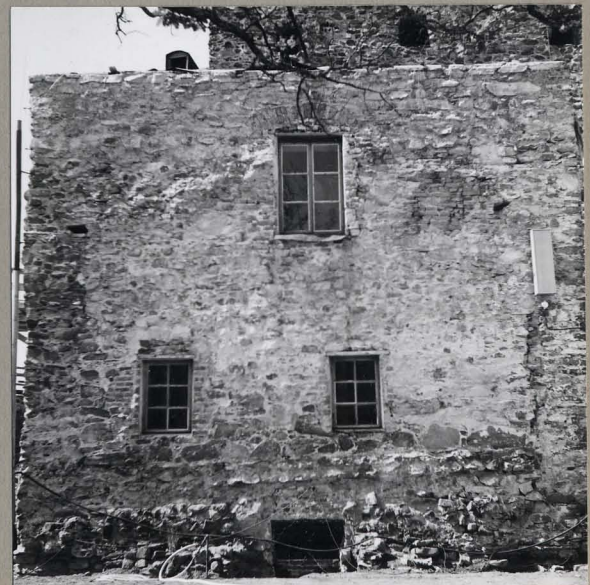
- n:o 12 Kts. länteen. Rakennus P:n itäseinä.
- n:o 13 Kts. länteen. Rakennus P:n itäseinän eteläpää
- n:o 14 Kts. länteen. Kuvassa itäseinän eteläpäässä olevat kivet, jotka vaikuttivat ensin muurinlähdöltä, mutta osottautuivat routamuuriksi.

- 1) Kaivauksessa esiintunut muurinalähtö P:n itäseinän pohjoispäässä.
- 2) P:n itäseinän sekä etelä- että pohjoispäässä olevat n. 100cm:n leveyt murtepinnat, jotka ulottuvat n. taselle +87.00 eteläpäässä ja n. taselle +85.50 pohjoispäässä.
- 3) P:n itäseinässä pohjois-etelä suunnassa kulkeva hirrenpainanne. Hirrenpainanteen yläosa kulkee tasella +82.80-82.90 ja alaosalla tasella +82.50. Hirrenpainanteen yläpuolella on n. 25cm korkea ulkenema muurissa. Tämän muurinulkeneman yläpinta on tasella n. +83.20 ja alapinta tasella n. +82.90<sup>1)</sup>.

1 Kts. valokuvat n:et 11, 12 ja 13, liite 2.

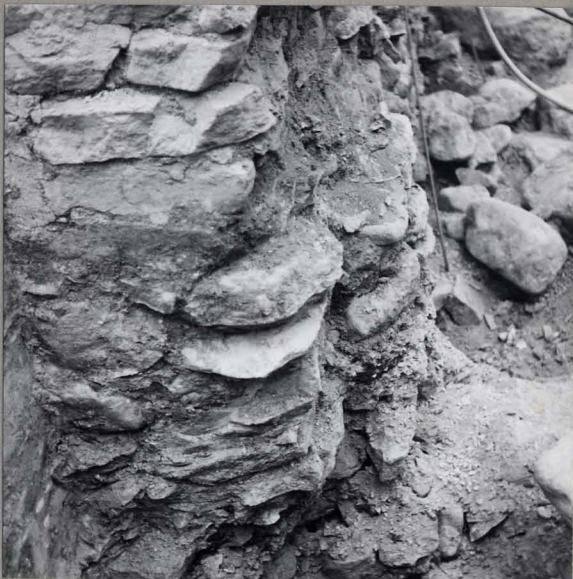
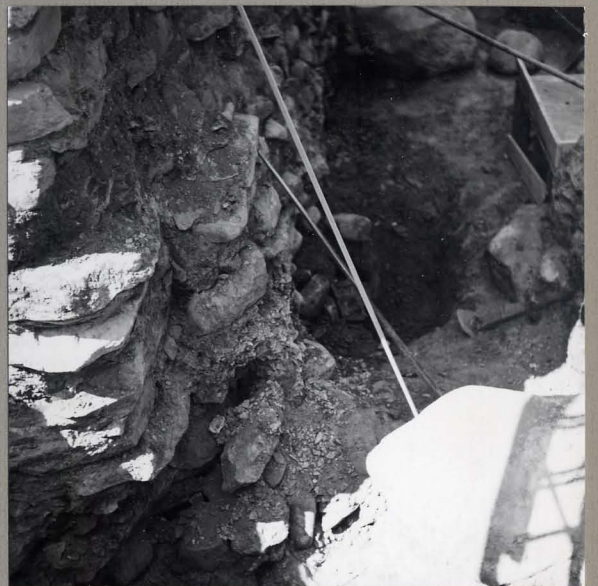
- n:o 15 Kts. pohjoiseen. Itä- ja eteläseinän kulma.
- n:o 16 Kts. pohjoiseen. Itäseinän eteläpää. Routamuuuri osaksi irtosi itsestään ja osaksi poistettiin.

Itäseinää ei oltu muurattu suoraan luonnonmaata vasten, vaan välissä oli 30-40 cm:n paksuinen reutamuuri, joka on piirreksessä pilkuttettu. Piirreksessä vihreällä rengastettua kohtaa luultiin kaivausvaiheen aikana, että se on seinän pohjoispäässä olevan muurinlähdöntapainen, mutta se karisi vähitellen itse ja poistettiin kekenaan ja se esottautui reutamuuriksi.<sup>1</sup> Se ei ollut liitteessä varsinaiseen muuriin. Piirreksessä punaisella rengastettu kohta esottautui muurinlähdeksi. Se oli liitteessä varsinaiseen muuriin.

<sup>1</sup> Kts. valokuvat n:öt 14, 15 ja 16, liite 2.
