Etela RAK. P:U  
JÄSEINÄN EDUSTAN  
KAIVAUS

RAKENNUS P:n ETELÄSEINÄN EDUSTAN KAIVAUS KESÄKUUSSA 1969

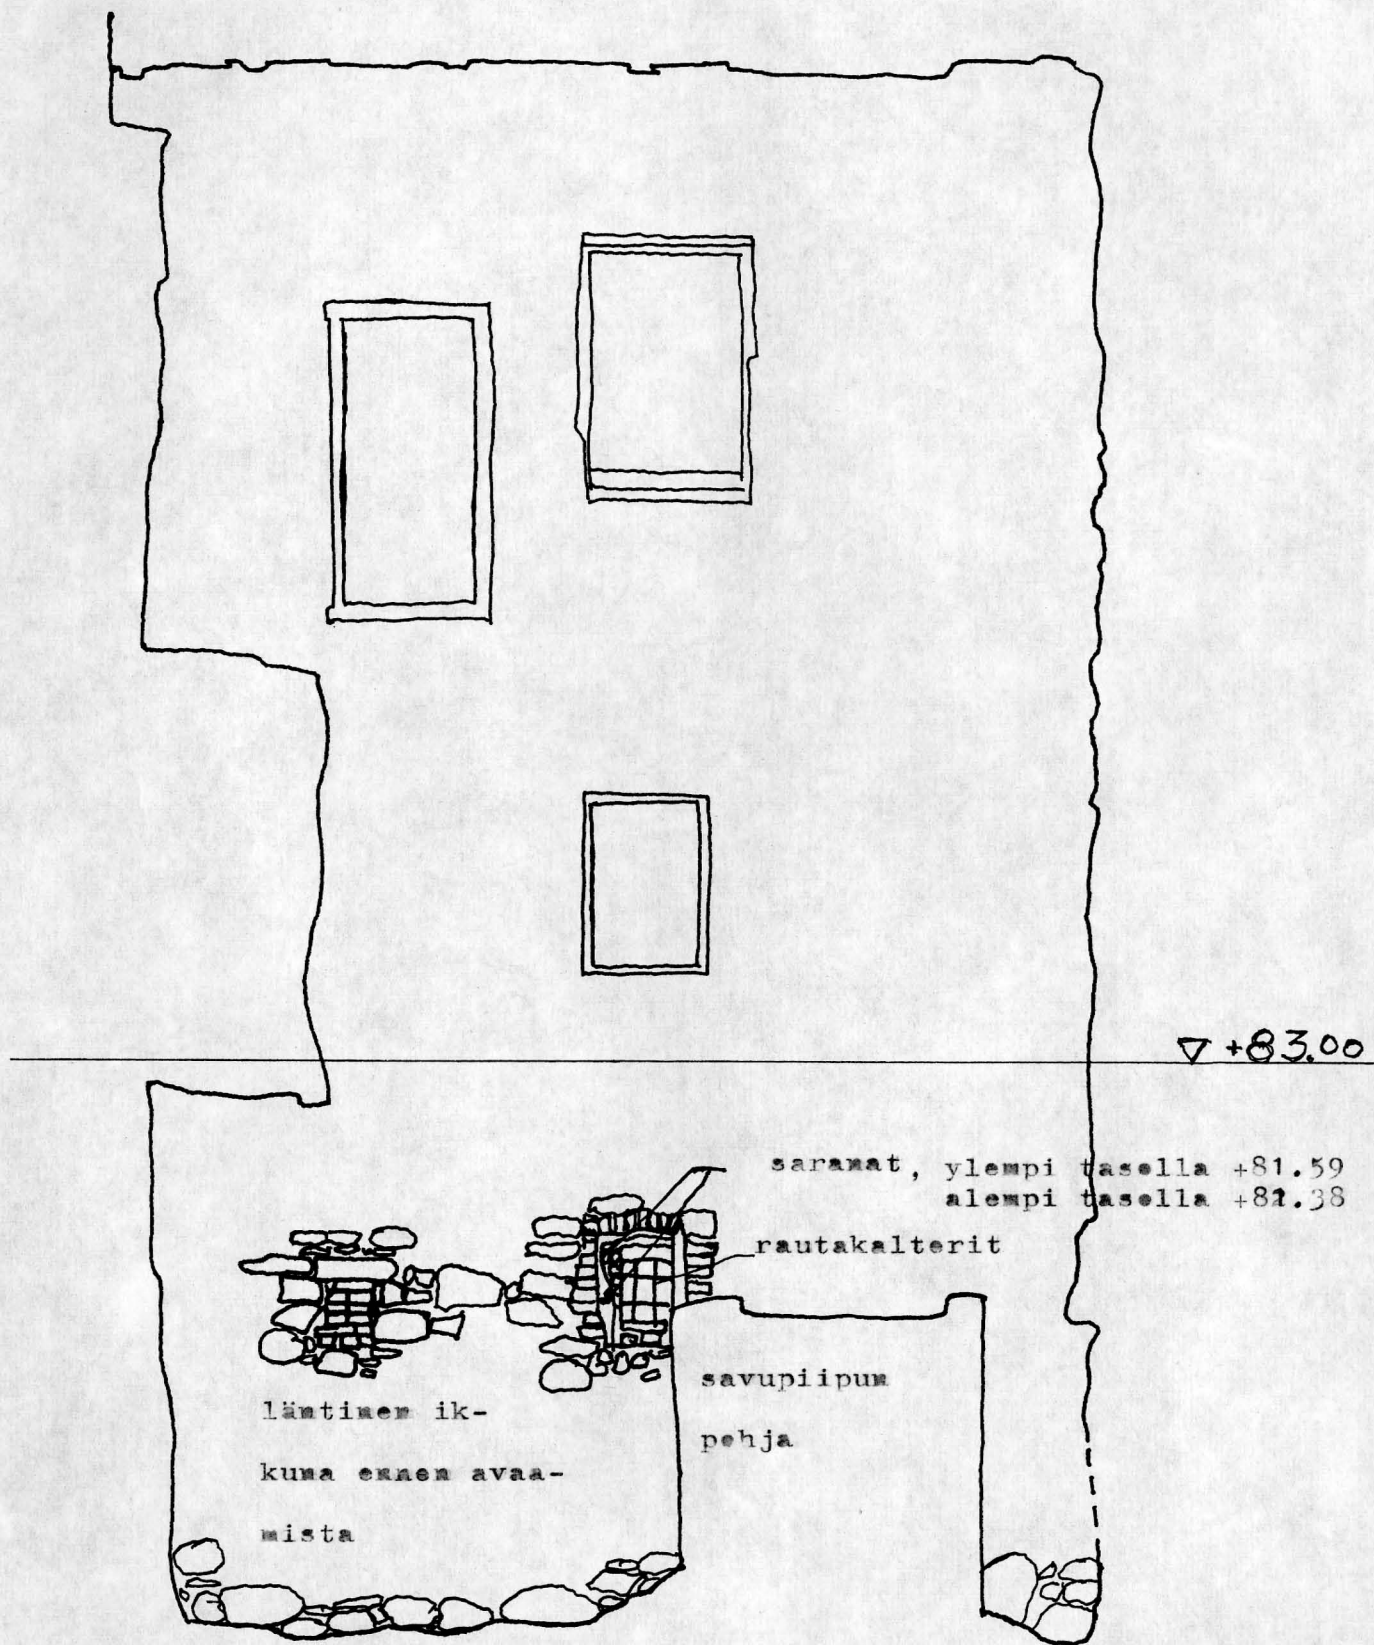
Rakennus P:n eteläseinä, muurin alapinta sekä P 101:n eteläseinän  
ikkunat. Mk 1/50

Pihatase kaivausta aloitettaessa oli n. +81.40. Taselta n. +80.75 lähtien muurinpinta ei enää ollut tasaista, vaan muurissa oli kiviä, jotka ulkonivat tasaisesta muurista 20-29cm. On ilmeistä, että n.+80.75-80.00 tasella on alkuaan ollut pihatase tällä kehtaa. Muurin alapinta oli seinän päänsipäissä tasella +79.10, keskikohdalla +79.20 ja itäpäässä +79.00.<sup>3</sup>

Eteläseinän itäisestä ikkunasta oli v. 1938/39 tehty lämpökeskuksen tuuletusaukko. Ikkuna oli muurattu umpeen yhden varvin paksuisella tiiliuurauksella. Tuuletusluukku oli tiiliumppeenmuurauksessa. Tiiliumppeenmuuraus purettiin. Ikkunan leveys ulkop. on 35cm, yläpinta tasella +81.18 ja yläpinta tasella +81.60. Ikkunassa on rautakalterit sekä saranaraudat länsipielessä.<sup>3</sup>

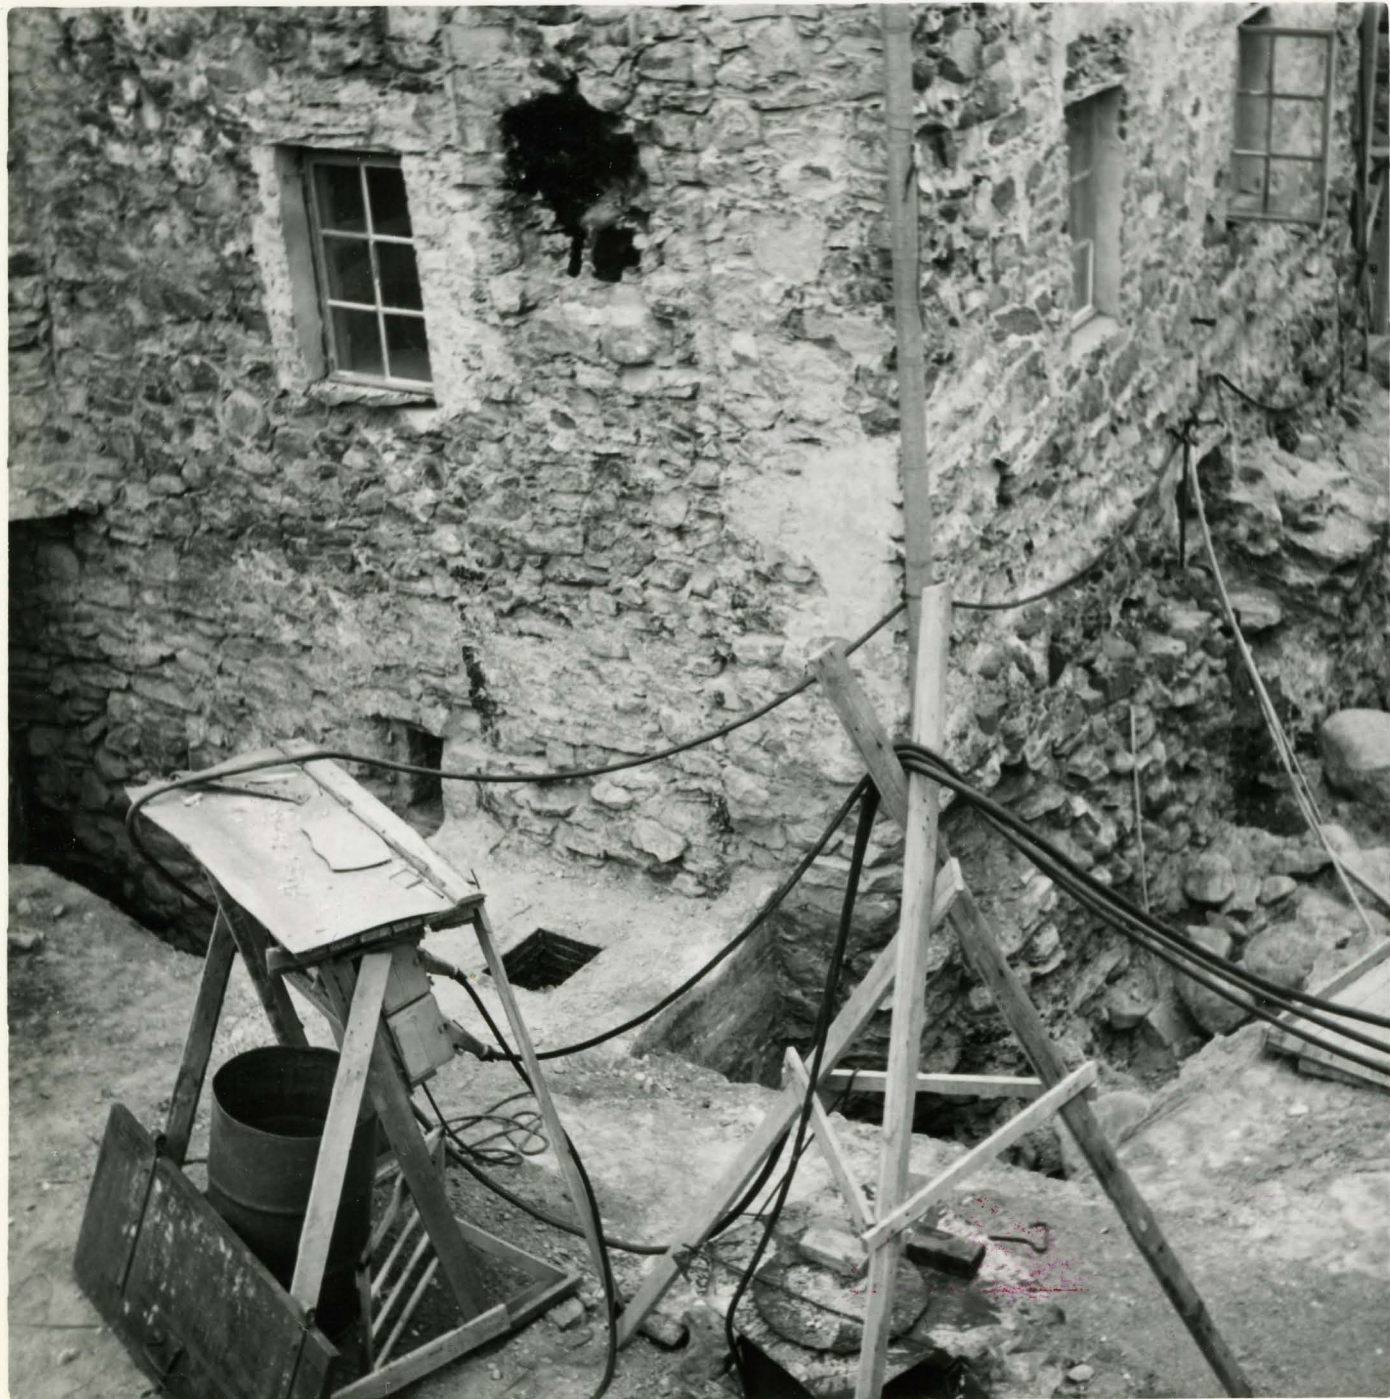
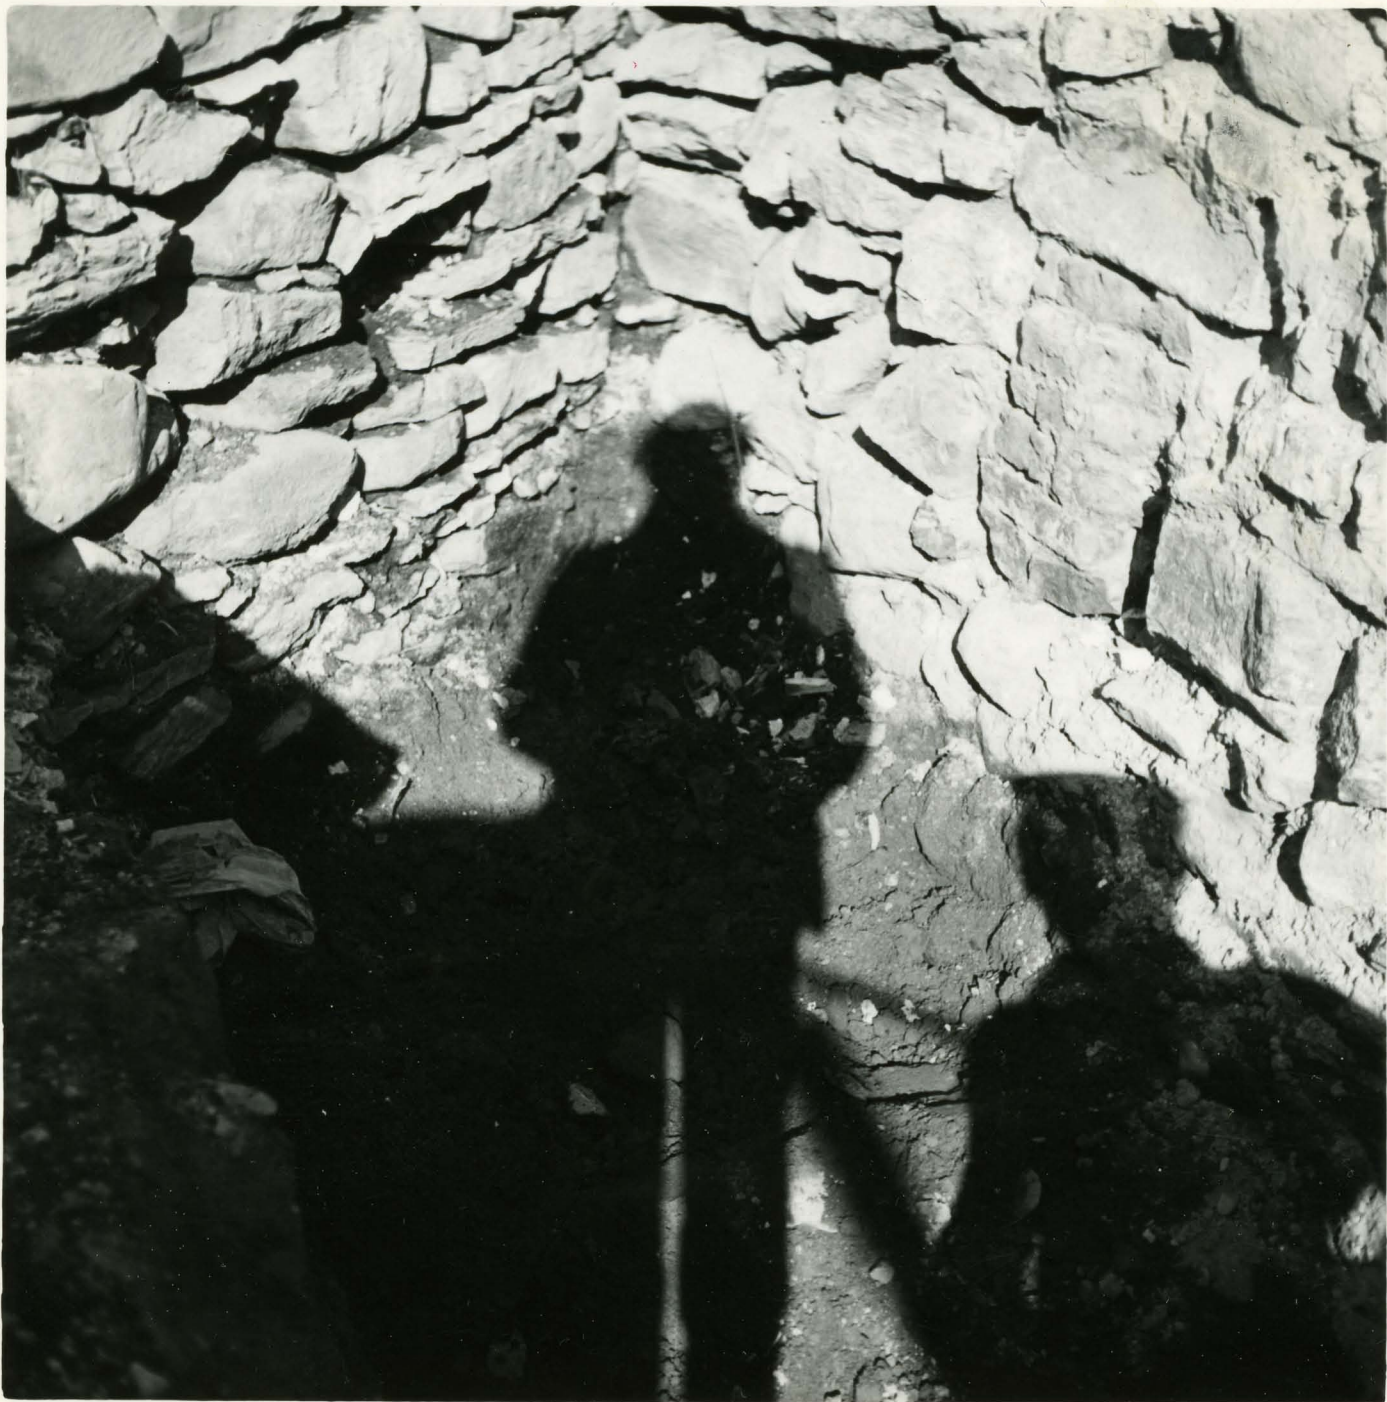
2 kts. valokuvat, n:et 1 ja 2, liite 1. Kts. myös Welinin ottama valokuva, sign.

Kaivaus suoritettiin samanaikaisesti kuin itäseinän edustan kaivaus. Seinän edustaa kaivettiin n.140cm:n leveydeltä. Seinän edusta oli jo aikaisemmin kaivettu Eerikiintornin kaivausten yhteydessä osaksi ja osaksi v. 1938/39, jollein valettiin entisen lämpökeskuksen savupiipun pohja. Seinän edusta kaivettiin nyt uudestaan, koska seinää ei oltu aikaisemmin limitetty. Kaivaus ulotettiin eteläseinän muuriin pohjatasoon saakka ja sen jälkeen seinä limitettiin.<sup>1</sup> Savupiipun betonista pohjaa ei purettu.<sup>2</sup>

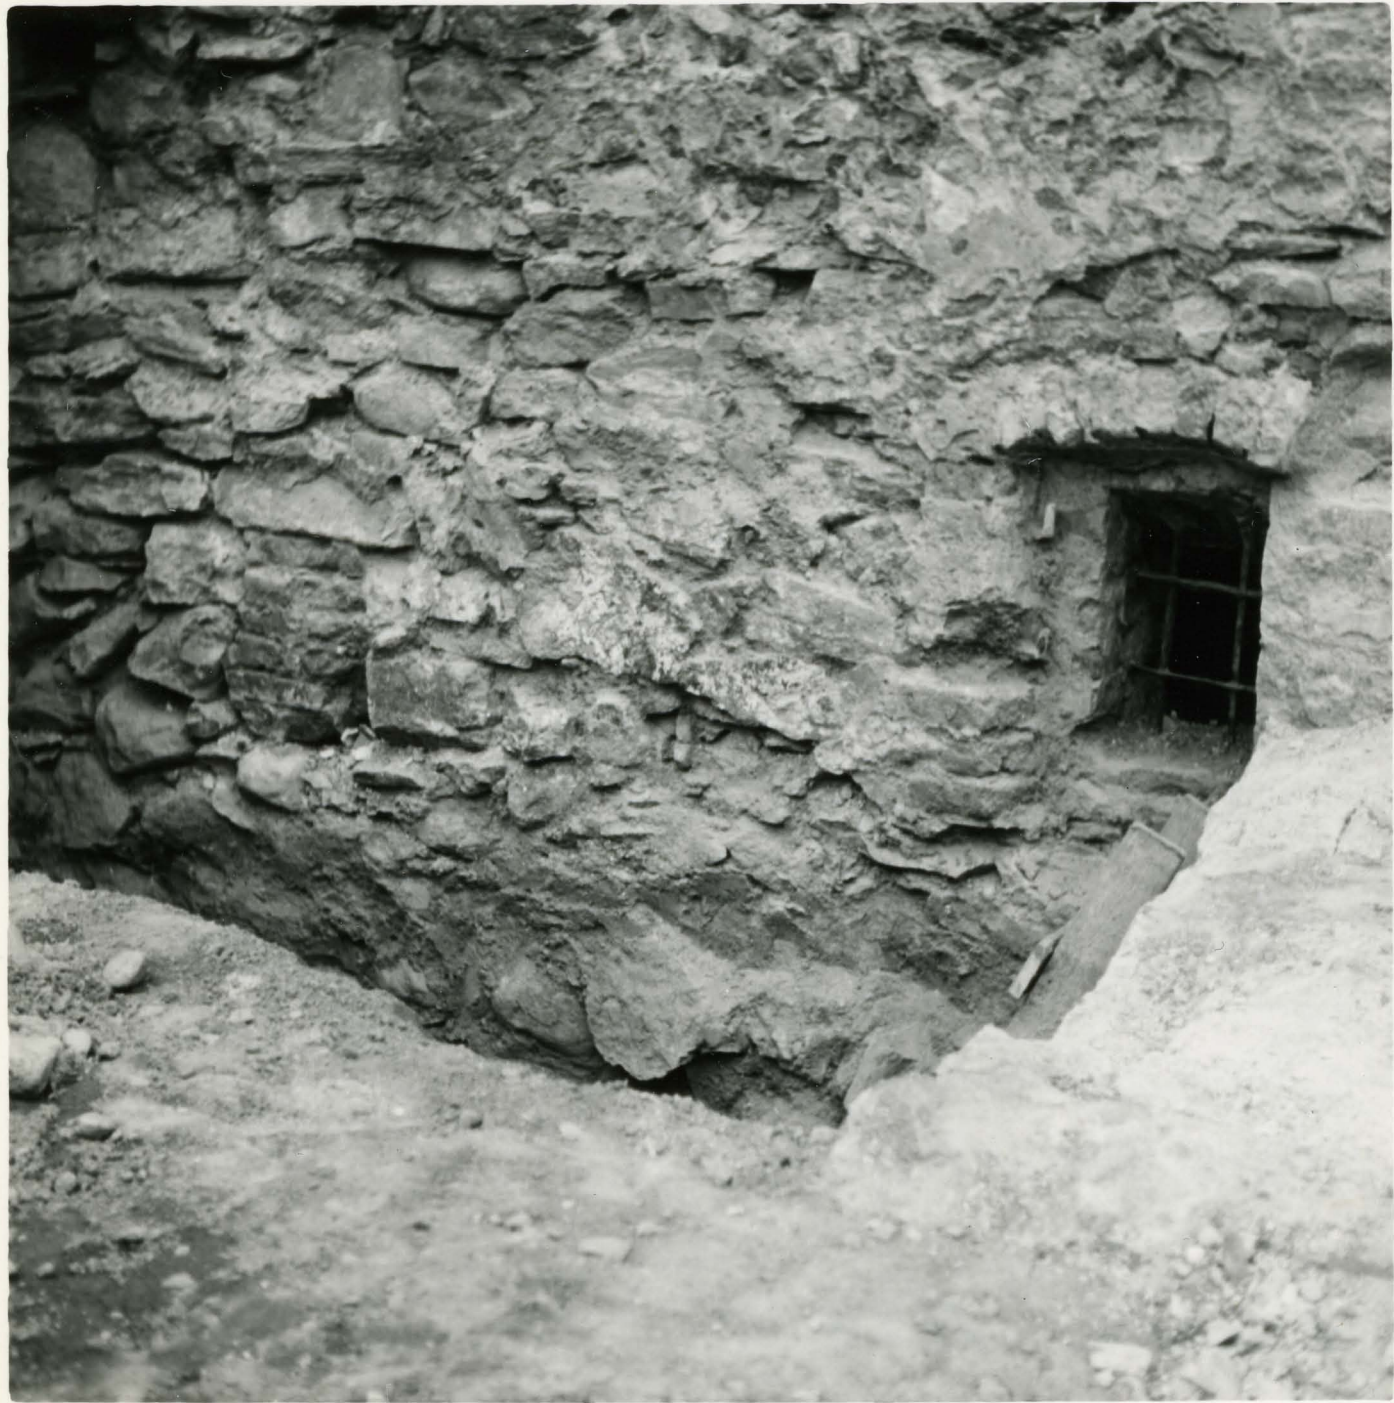
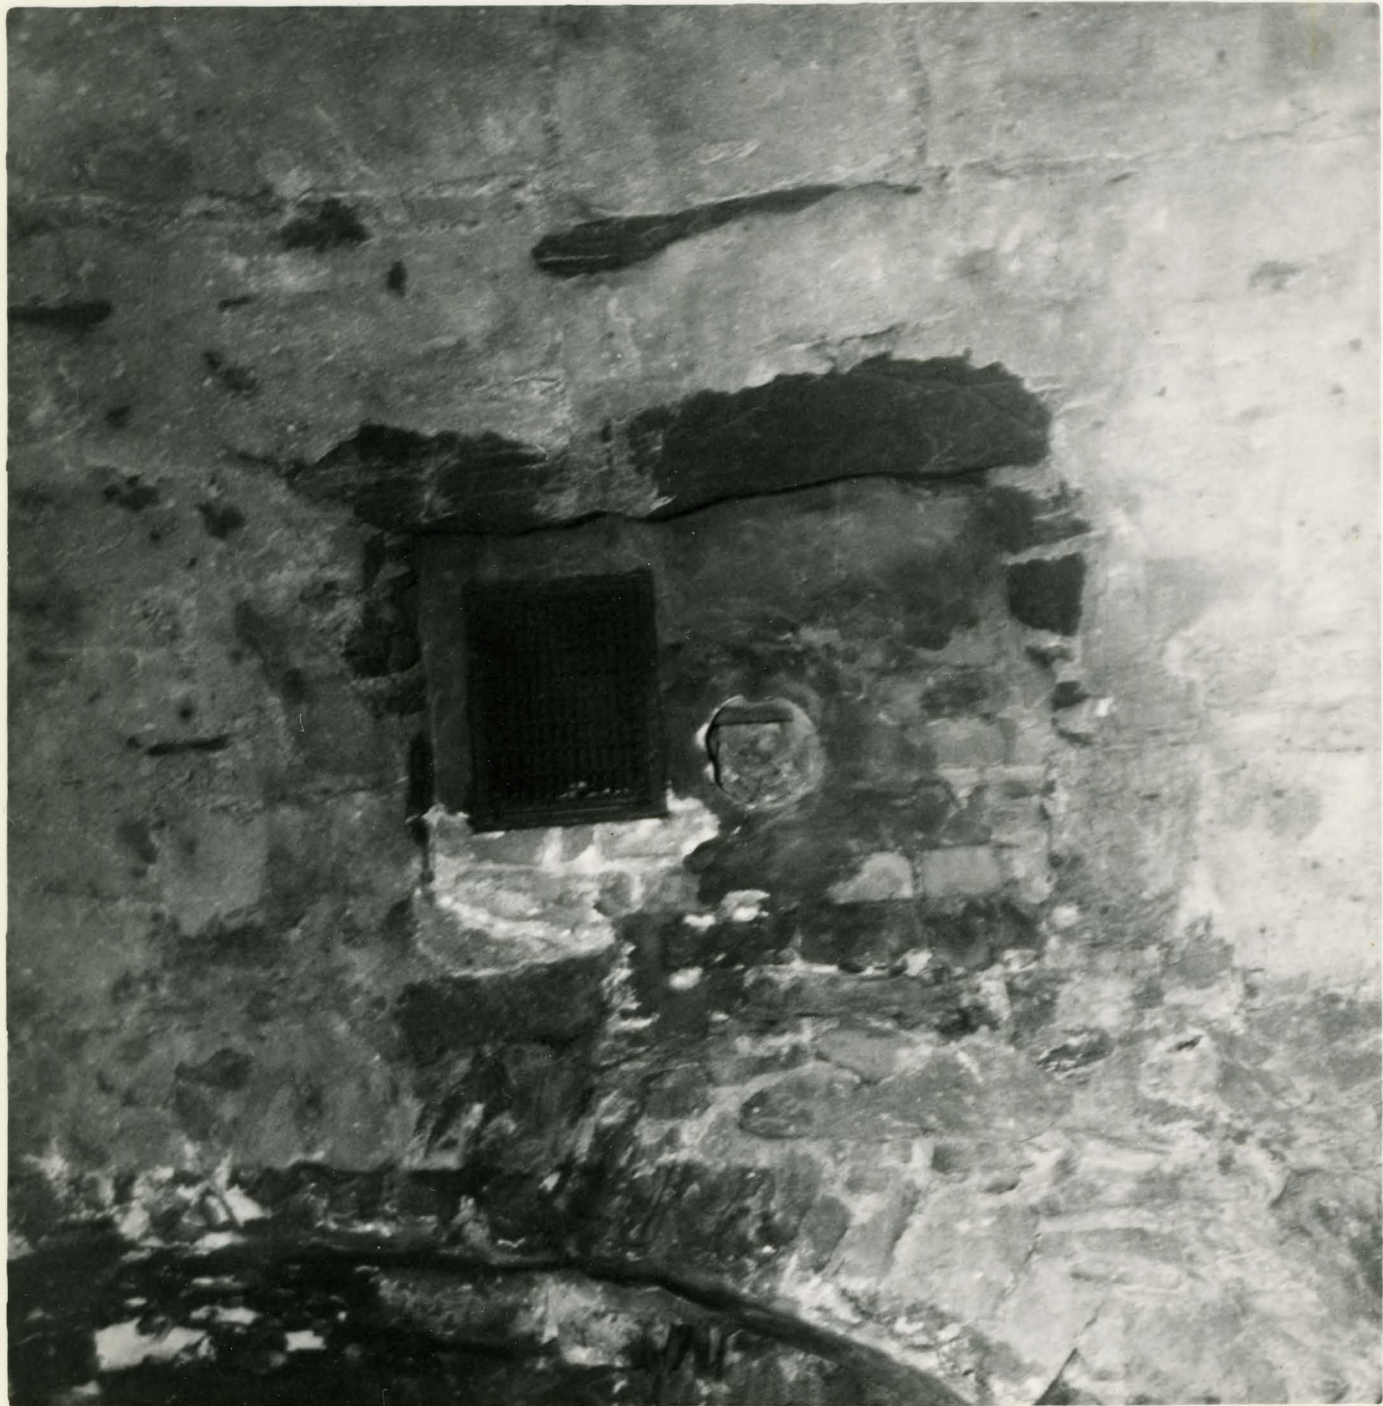
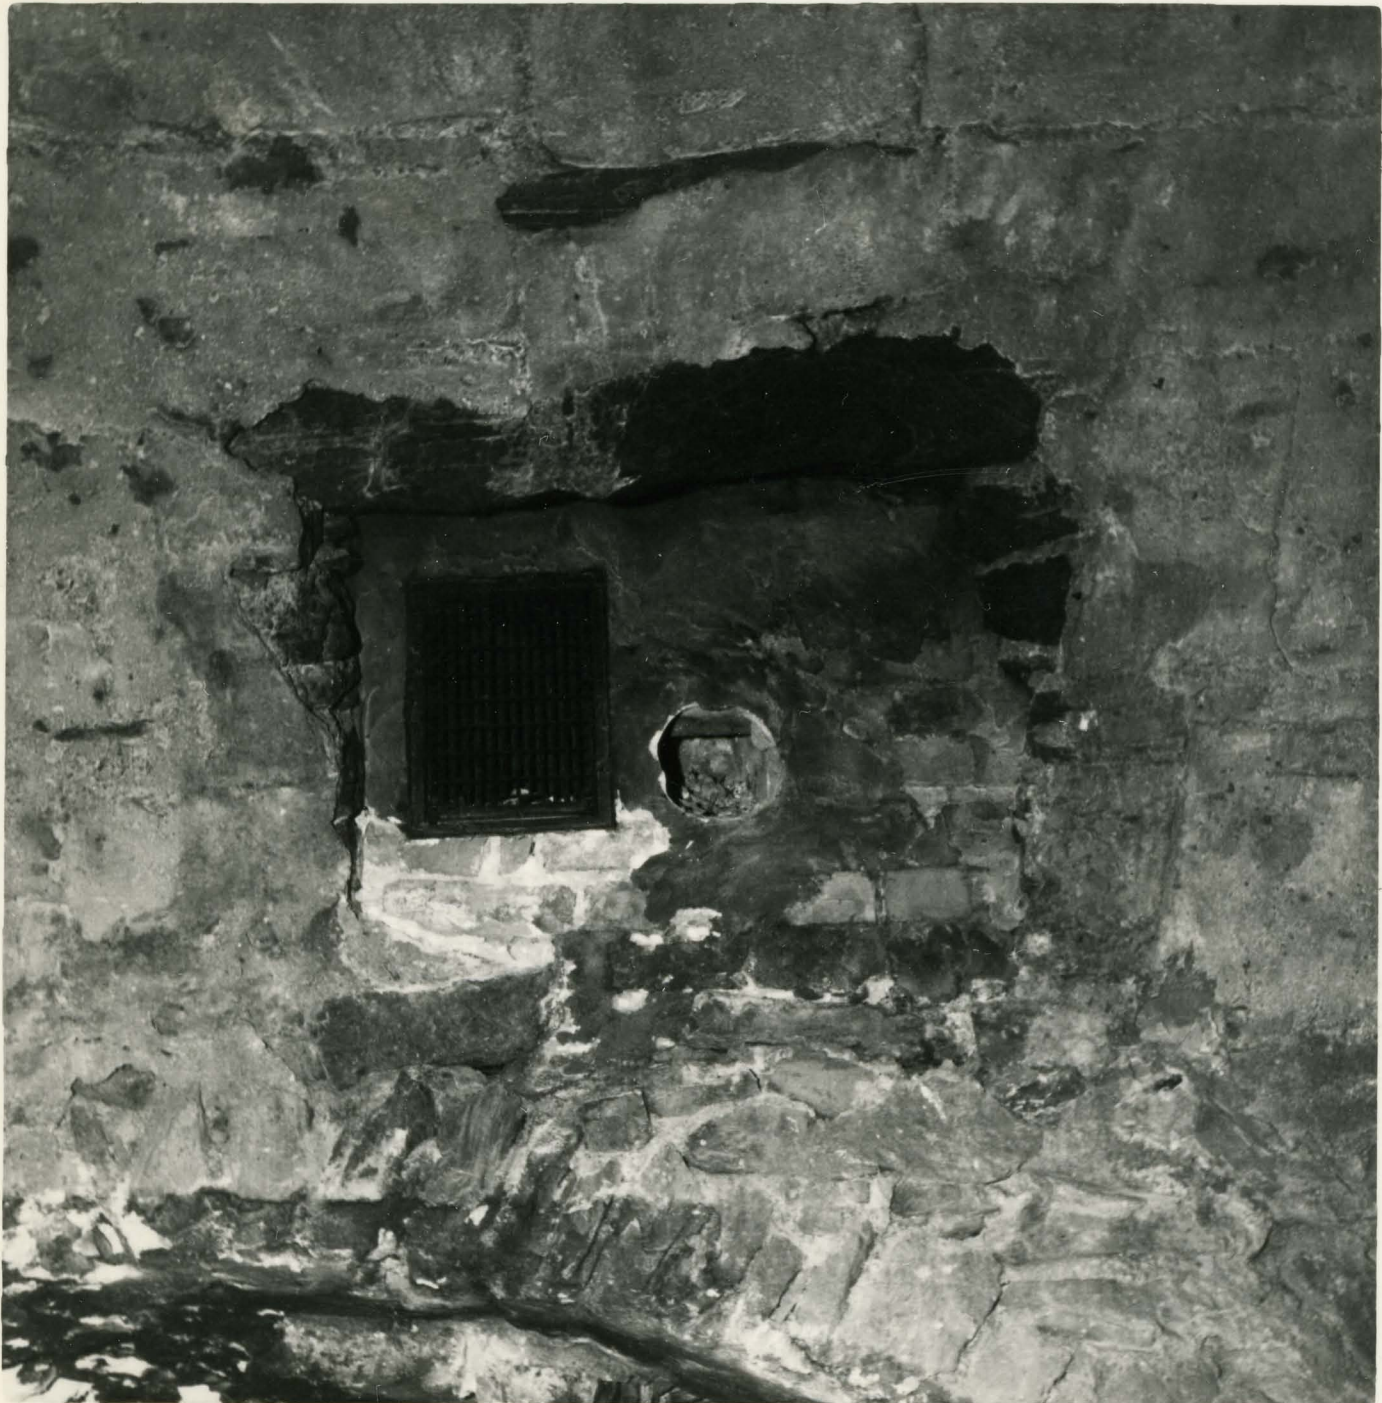
3 kts. piirr., liite 2 sekä valokuvat n:ot 3, 4 ja 5, liite 1
