Q 201-204, eteläseinän inventointi.

OLAVINLINNA
 RAKENNUS O POHJOISEINÄ
 MITTASI JA PIIRSI V. 1966 H SIHTO
 KOP. 1968 HAHTIAINEN

OLAVINLINNA
RAKENNUS Q
MK 1/50

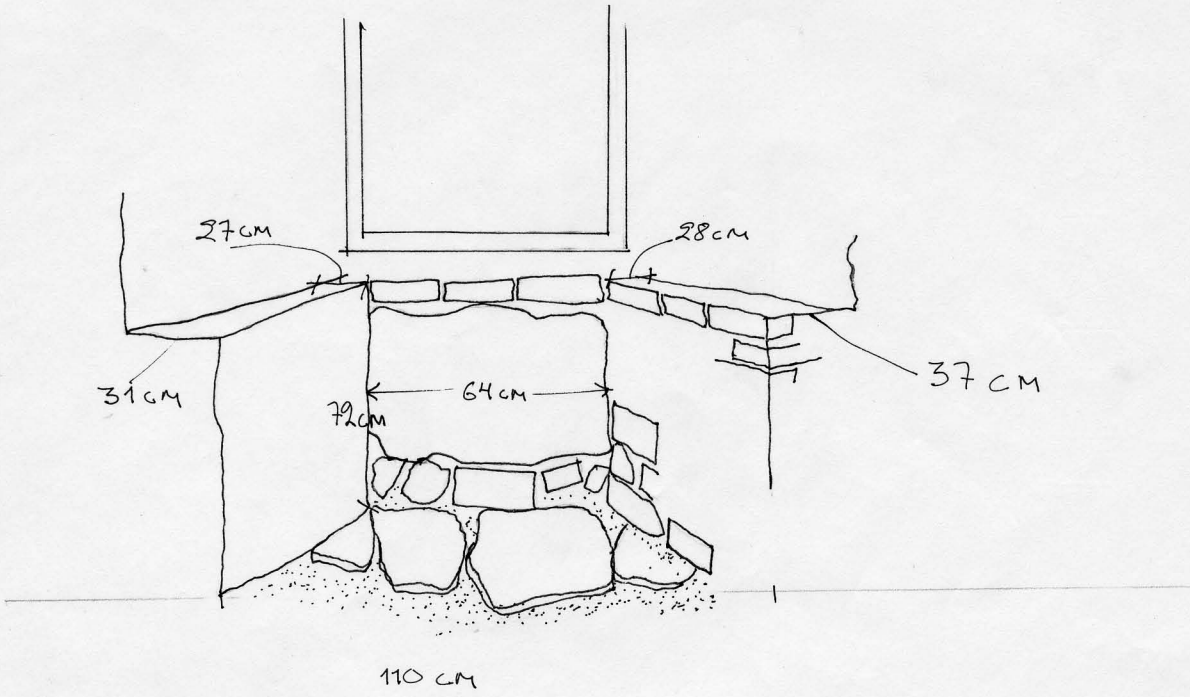
Q 201-2
No 3

Molemmat pielet revetoitu. Komeron lattia ja takaseinä (=eteläseinä) enimmäkseen laattakivistä, joukossa muutama tiili. Penkit tiilestä, vain pari harmaakiveä seassa.

Penkkien yläreunat selvästi paikattu Komeron lattia

kokonaan laattakivistä, tasoitettu ja saumattu laastilla,

toinen säilyneistä alkuperäisistä.

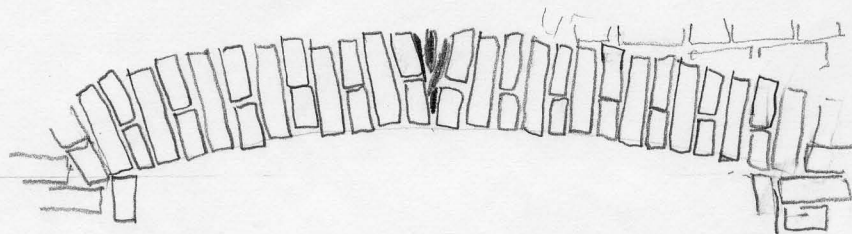
Ikkunoiden kaarien tavallisin limitystapa,
pieniä kiilakiviä keskellä.

Q 204:n kahdessa ikkunassa esiintyvä limitys,
ilman kiilakiveä, kaari jokseenkin suora.

Segmenttikaari, limitys kts. piirros. Kiilakivi keskellä

kuten yleensä muissakin ikkunakaarissa. Vasen ikkunapieli on kokonaan harmaakivestä, koska se liittyy läheisesti huoneen etelä- ja itäseinän muurausliitteessä olevaan nurkkaan. Oikea pieli revetoitu tiilillä.

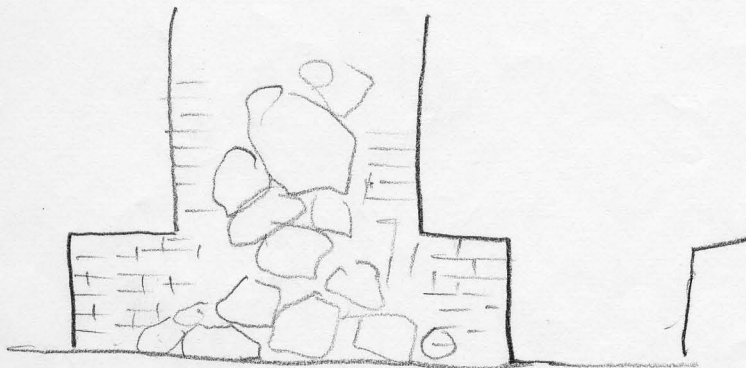
Ikkunapenkkien "tukeminen"
harmaakivimuurauksella.
Esiintyy tämäntyyppisenä
seinän kaikissa ikkunoissa.
