## Q 201, itäseinän ikkunapenkkinen umpeenmuurauksen purkaminen

HUONE Q.201, ITÄSEINÄN  
IKKUNA-AUKON UMPEEN-  
MUURAUKSEN PURKAMIS-  
KERTOMUS  
POHJA  
MITTAK. 1:25

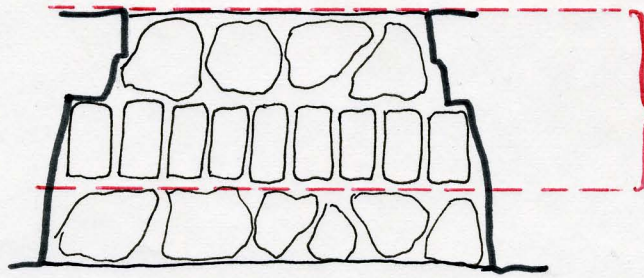
Q.201 itäseinän ikkuna-aukko, pohja

8.8.-67 purettu  
umpeenmuuraus

mittak. 1:25

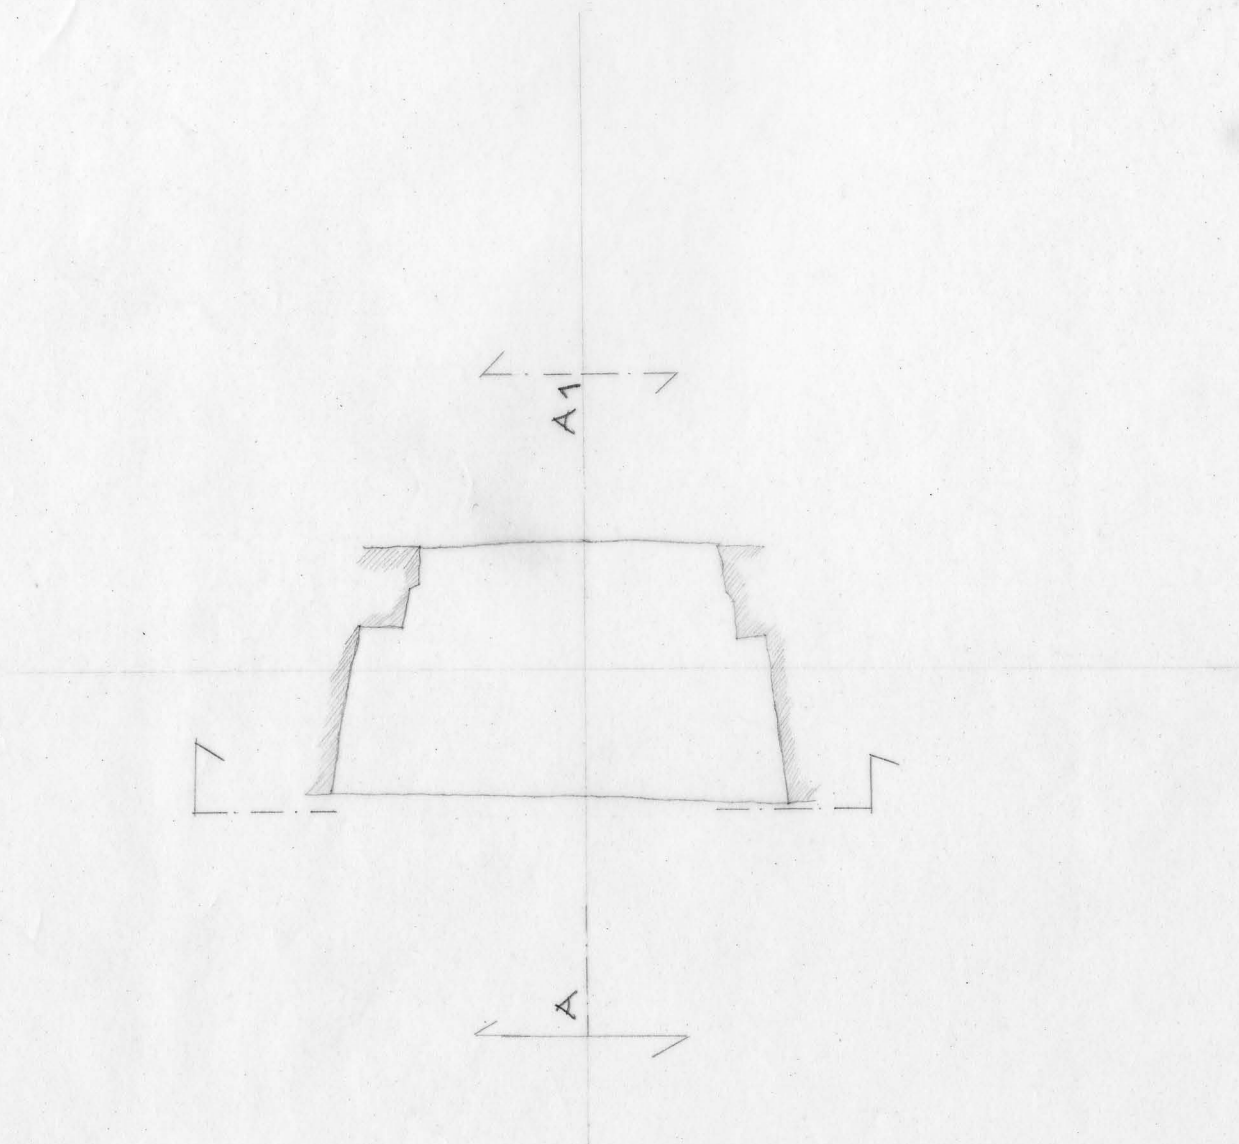
Koko ikkunapenkin peittävän tiili- ja harmaakivivarvin (korkeus n. 7 cm) yläpuolella umpeenmuuraus oli n. 60 cm paksu ja 157 cm korkea sekä alhaalta 136 cm ja ylhäältä 132 cm leveä.

Esiin purettu ikkuna-penkki (taso + 87.36) on harmaakivimuurausta jonka joukossa on tiiliä. Penkki on peitetty paikoitellen melko paksuustikin (keskim. 3,5 cm) harmahtavalla laastilla, jossa on hietaa hienoa hiekkaa, kalkkia ja kivensiruja. Ikkunan pielet kapenevat päättyen hammastukseen (ks. piirustukset 2 ja 3). Ikkunapielen vinoluiskat ovat, kuten penkkikin, etupäässä harmaakiveä.

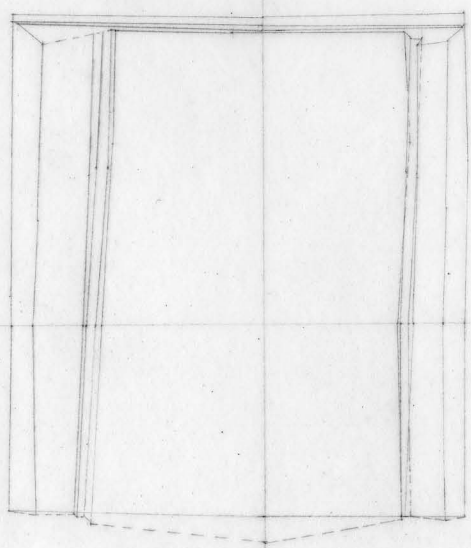
HUONE Q.201, ITÄSEINÄN  
IKKUNA-AUKON UMPEEN-  
MUURAUKSEN PURKAMIS-  
KERTOMUS  
FASADI  
MITTAK. 1:25

Sensijaan piilien hammastus on kokonaan tiilestä. Mäistä tiileistä useimmat ovat lohkottuja. Tiilipeili näkyy leikkauksessa T- T sign. 23.6/24.

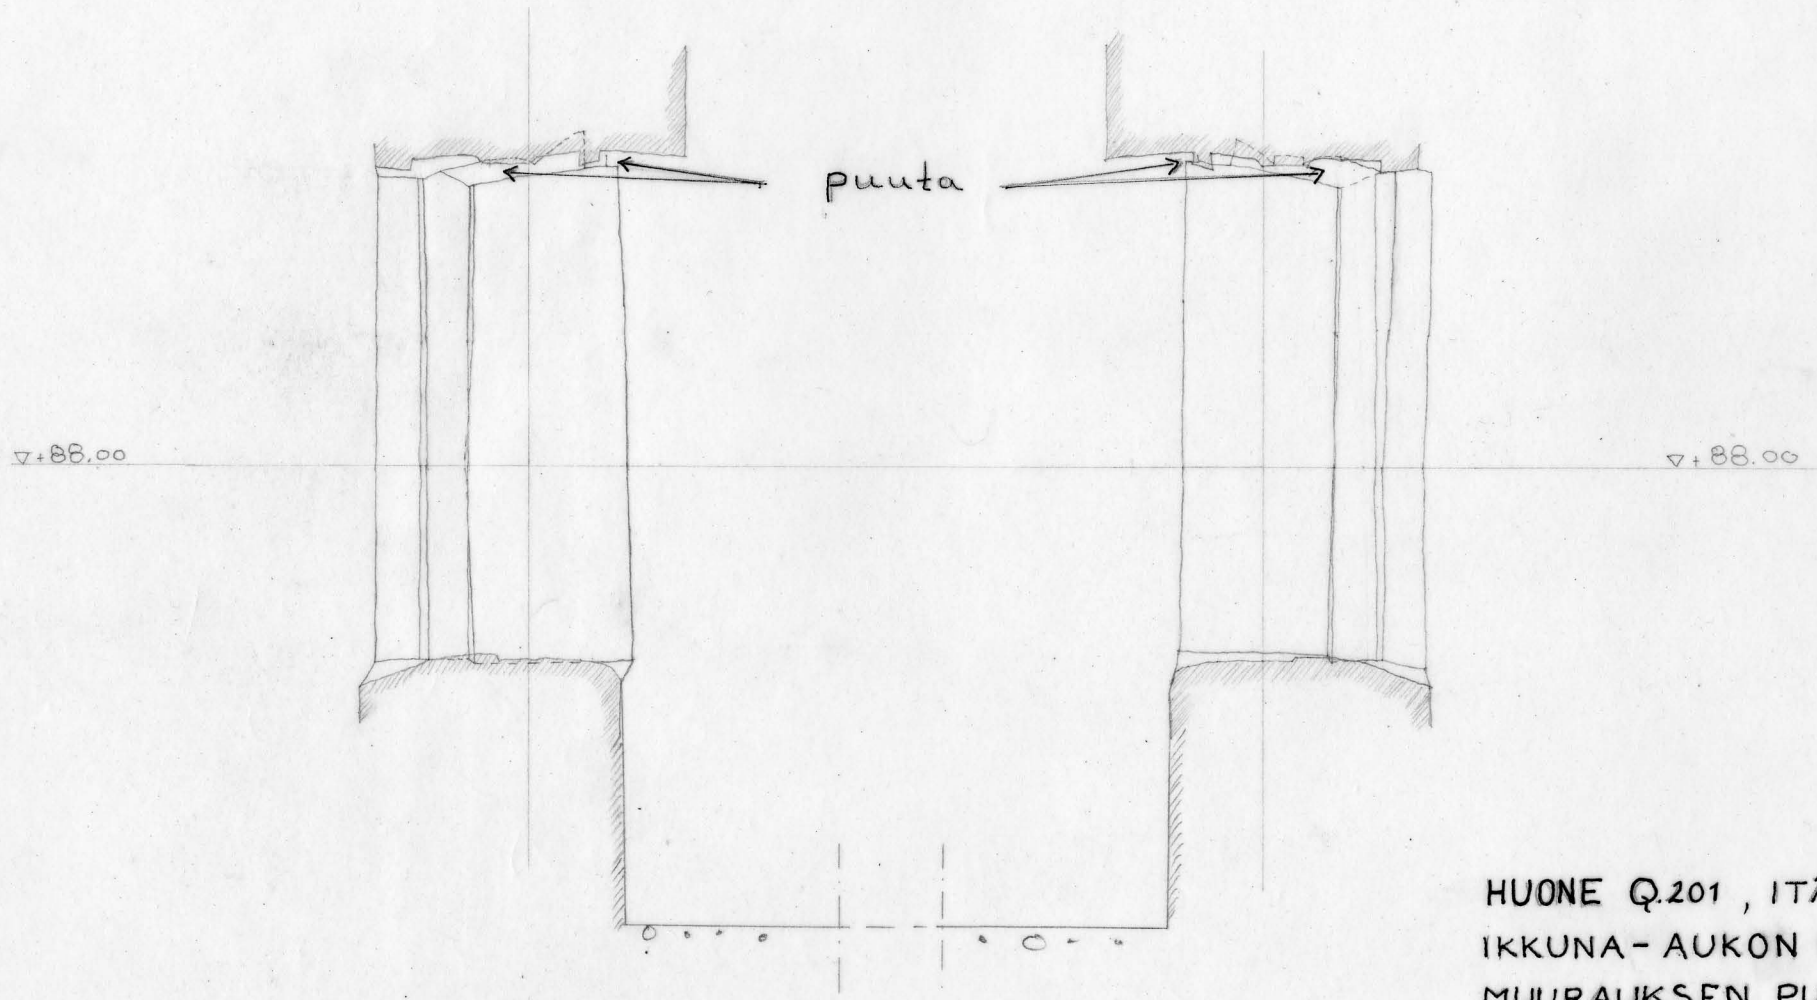
HUONE Q.201 , ITÄSEINÄN  
IKKUNA - AUKON UMPEEN-  
MUURAUKSEN PURKAMIS-  
KERTOMUS  
LEIKKAUS  
MITTAK. 1:25

Ikkunapieliä on kattanut laudoitus, jonka päällä on tiili-muurausta (ks. piirustus 4 ). Ikkuna-aukossa olleen segmentti-kaaren kaartuvuus on n. 8 cm. Tämä ikkunapielen holvin alapinta on myöhemmin oikaistu tiilivarvilla. Kaari ja oikaisu näkyvät mainituussa leikkauksessa T -T. (sign. 23.6/24).

Ikkunapielen vinoluiskan rappaus on sama kuin huoneen itäseinässä. Rappauksen päällä on 2 vihertävää maalikerrosta. Ikkunapiilien hammastus on peitetty hiesusta, kalkista ja kivensiruista koostuvalla harmahtavalla laastilla, jonka pinta on slammattu. Sen päällä on liidun ja kalkin sekainen ohut kerros.

Purkamisen yhteydessä pohjoispielen hammastuksen sisempi osa kallis ui hieman, niin että vinoluiskan ja hammastuksen väliin jäi ylhäällä n. 5 cm levyinen rako.
