PIKKU- JA VESIPORTIN BASTIONIEN

VÄLINEN KURTTIINI 1963

Pikkuportin ja Vesiportin bastionien välisen kurttiinimuurin (V) alaosan purkaminen.

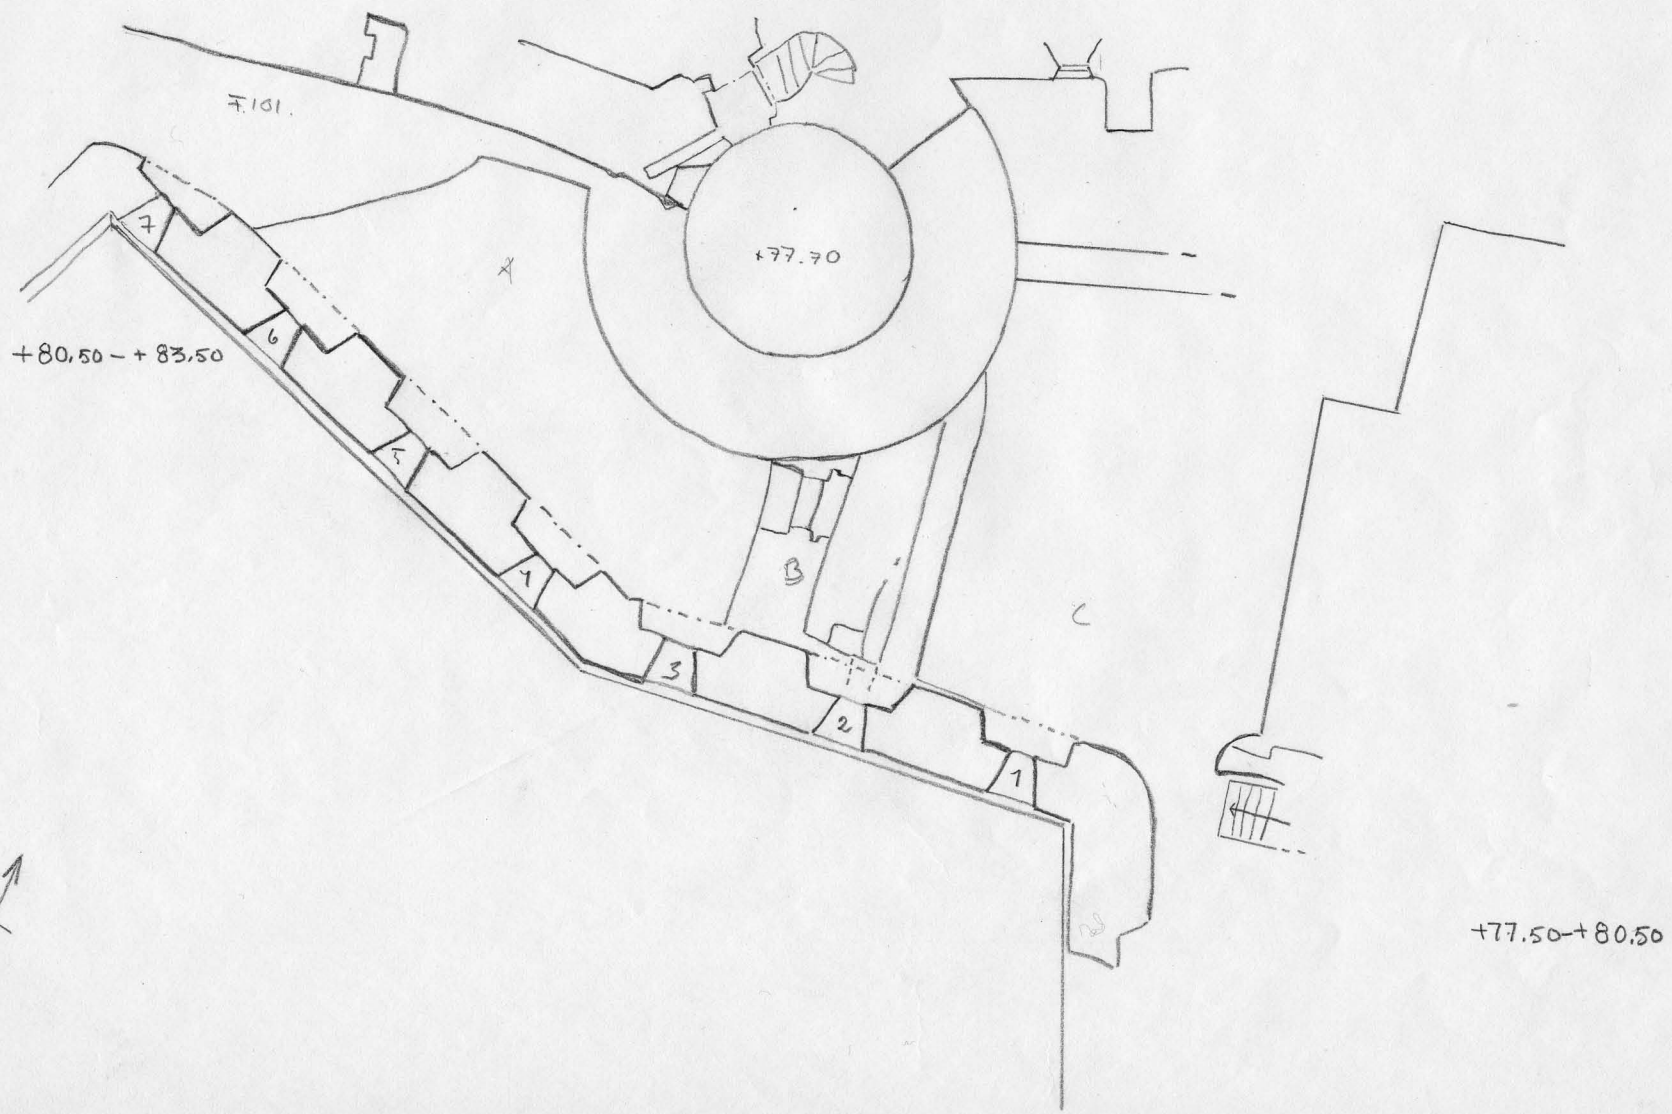
KUVA 1.

ERIKINTORNIN JA  
KURTTINIMUURI V:n  
VÄLINEN KAIVANTO.  
MK 1/200

Nyt alettiin ampumakäytävän lattiaa purkaa Pikkuportin bastionin puoleisesta päästä 1. ja 2. ampuma-aukon välistä. (Kuva 1.) Mainitusta kohdasta purettiin itse muuriakin muurin harjasta mitaten 240 cm päässä olleesta halkeamasta lähtien n. 60 cm välipilarien puoliväliin. Samoin jouduttiin purkamaan ampumaukkojen 2 ja 3 sekä 3 ja 4 välisten pilarien alaosia, viimeksimainitusta koko leveydeltä n. 30-20 cm. Ampuma-aukko 6:n kohdalla jäi holvikaaren alla oleva lattian osa sekä 26-30 cm sen alapuolella olevaa, tältä kohdalta n. 72 cm leveää lattiaa n. 1 m verran purkamatta.

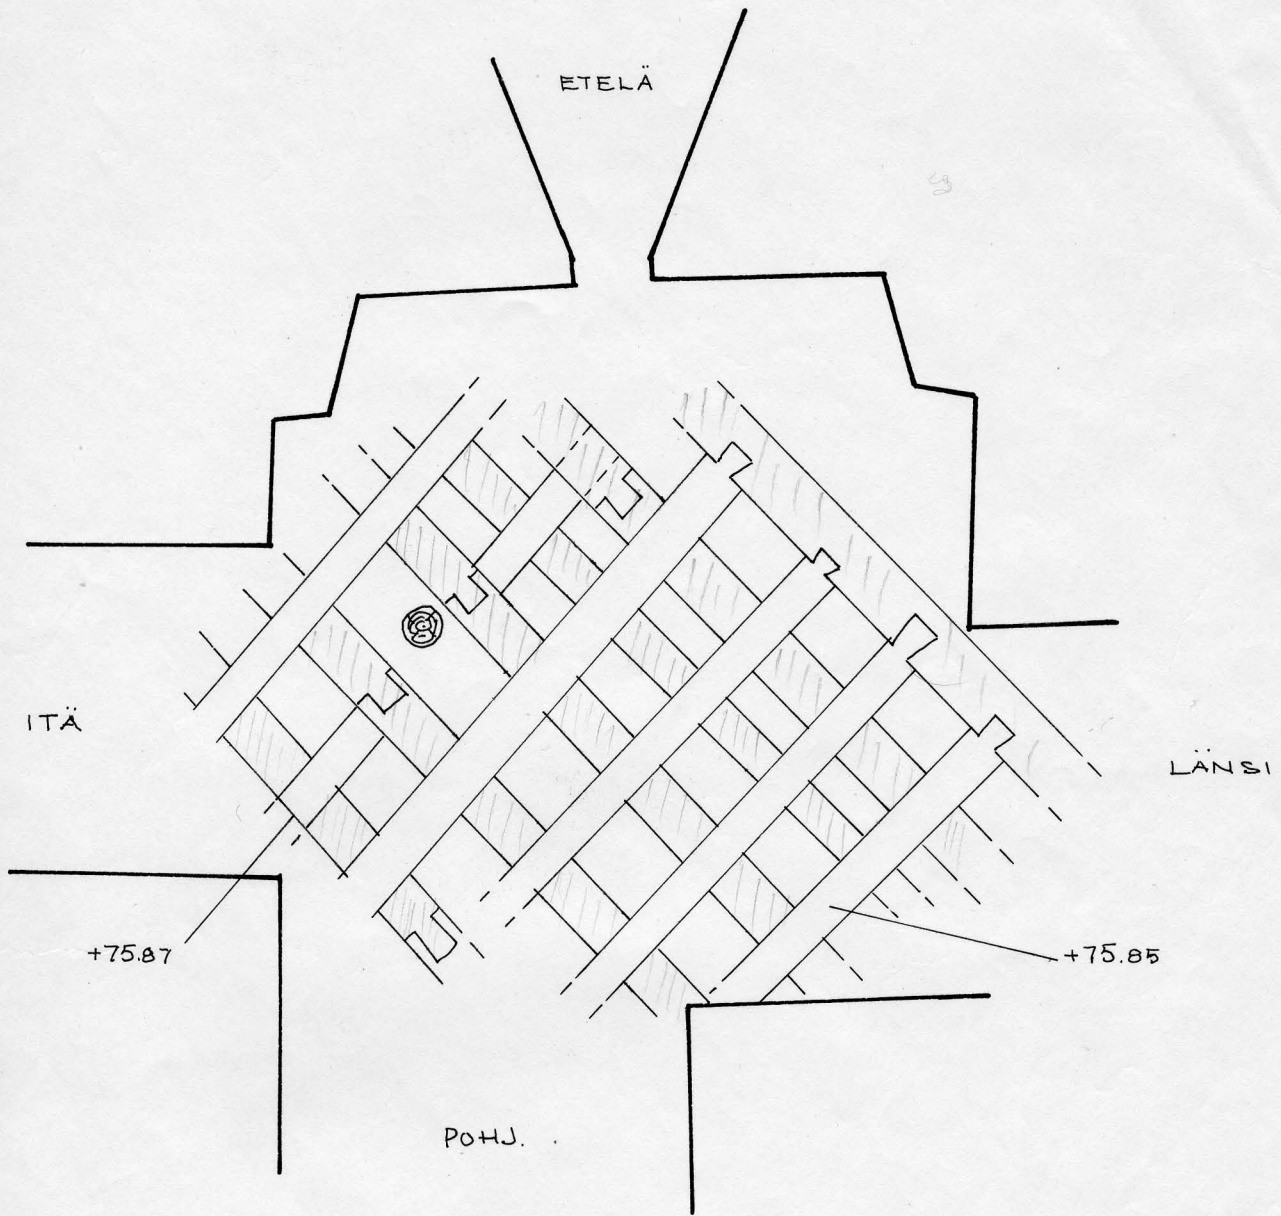
S 104 JA S 105  
VÄLISSÄ OLEVA LIITOS.

KASEMATTI S. 104.  
MK 1/50

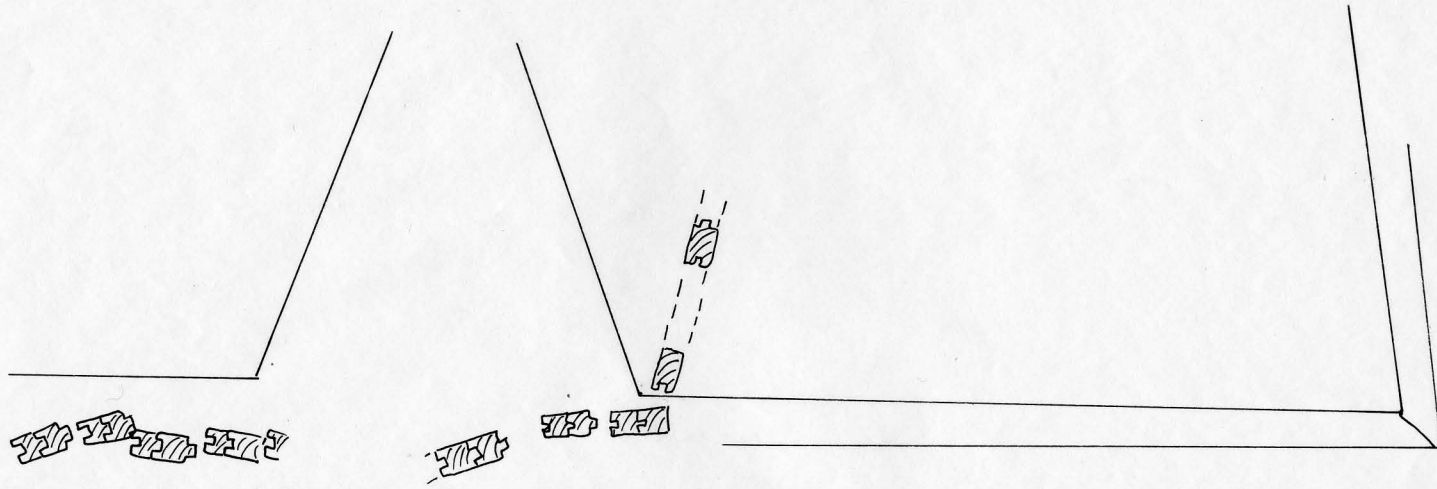
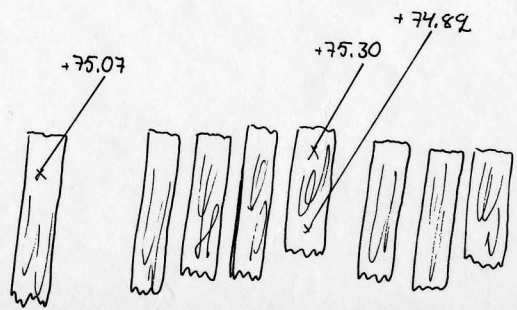
PIKKUPORTIN BASTIONIN  
LOUNAISSIVU  
MK. 1:50

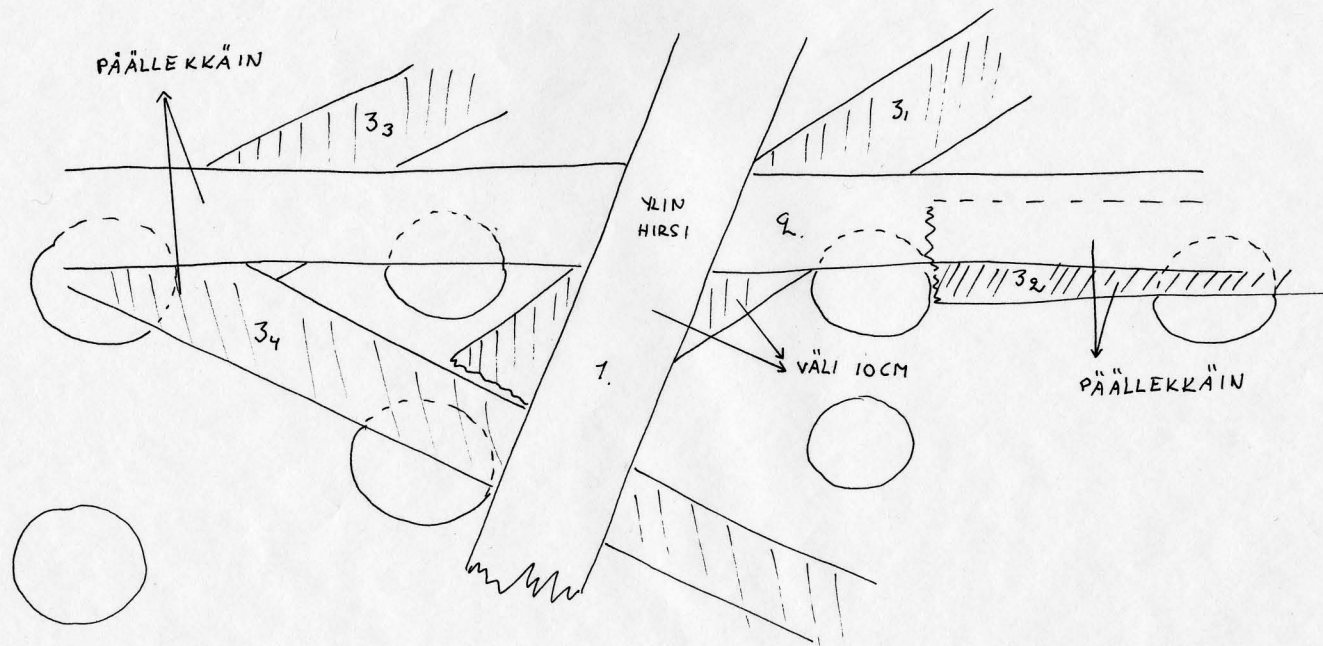
PIKKUPORTIN BASTIONIN KAAKKOISSIVUN  
 KOILLISPÄÄN ANTUROIDEN KAIVANTOJA  
 KAAVAKUVA POHJAHIRSISTÖSTÄ.  
 MK. N. 1:20
