Kurttiini V:n itäpään edustan (pohjoispuolen) kahden teräsbetonipilarin anturoiden pohjat olivat tasolla +75.60/67, yläreunat tasolla +77.50/77.22 (itäisempi). Kurttiin edustalle kaivettu sadevesikaivo ja tarkistuskaivo.

KURTTIINI V:IN ITÄOSA  
1963

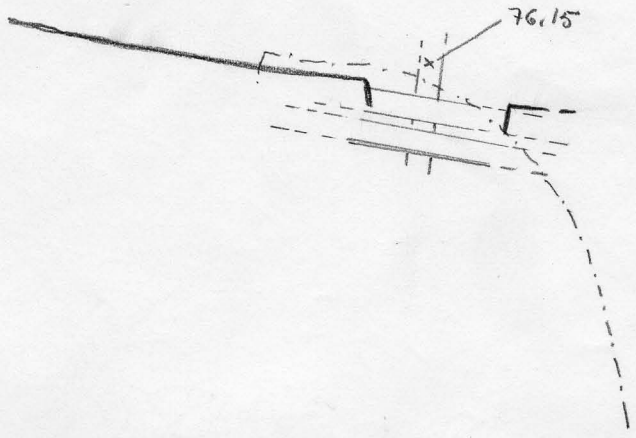
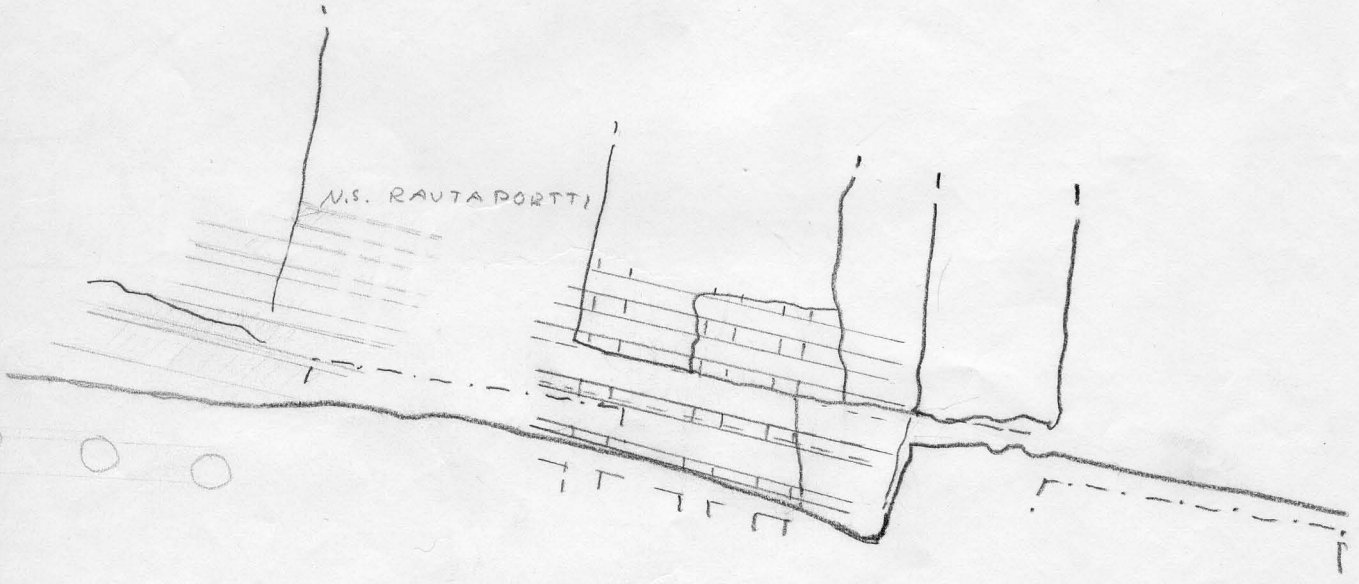
KUVA 4

KURTTIMM. V:IN ITÄPÄÄ  
(YLÄKUVA)

N.S. RAUTAPORTIN ITÄPUOLI  
(ALAKUVA)

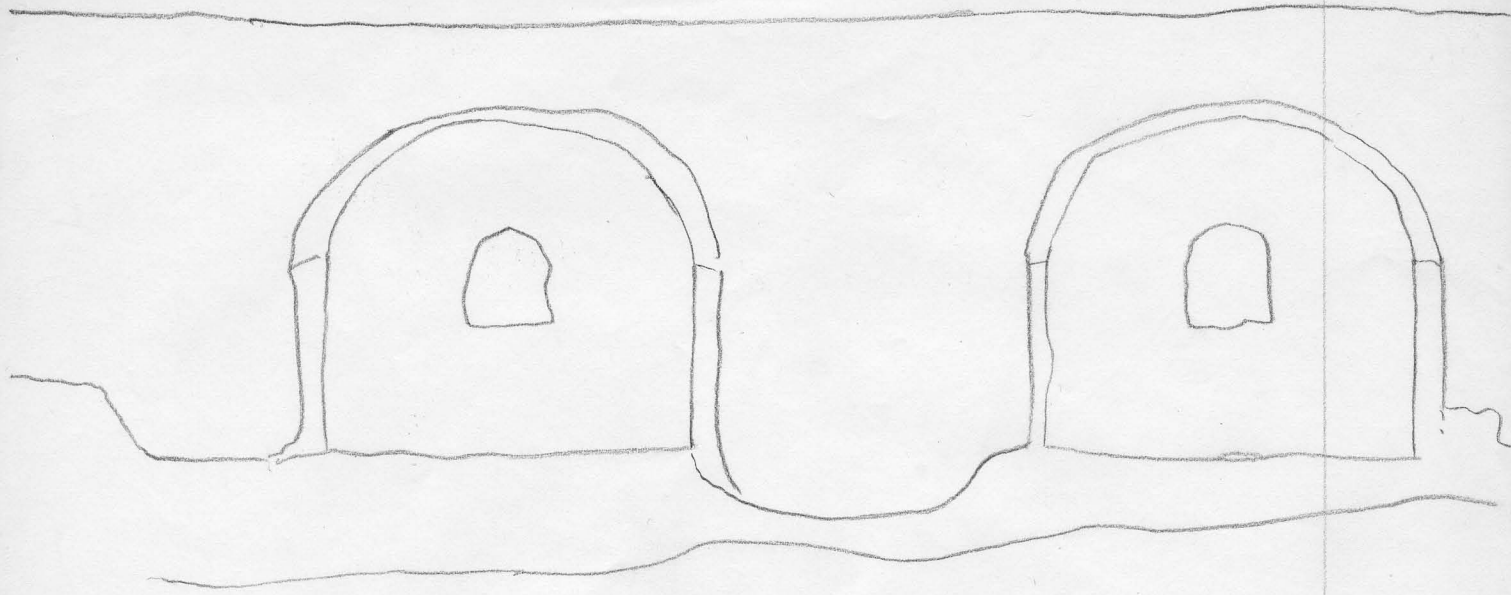
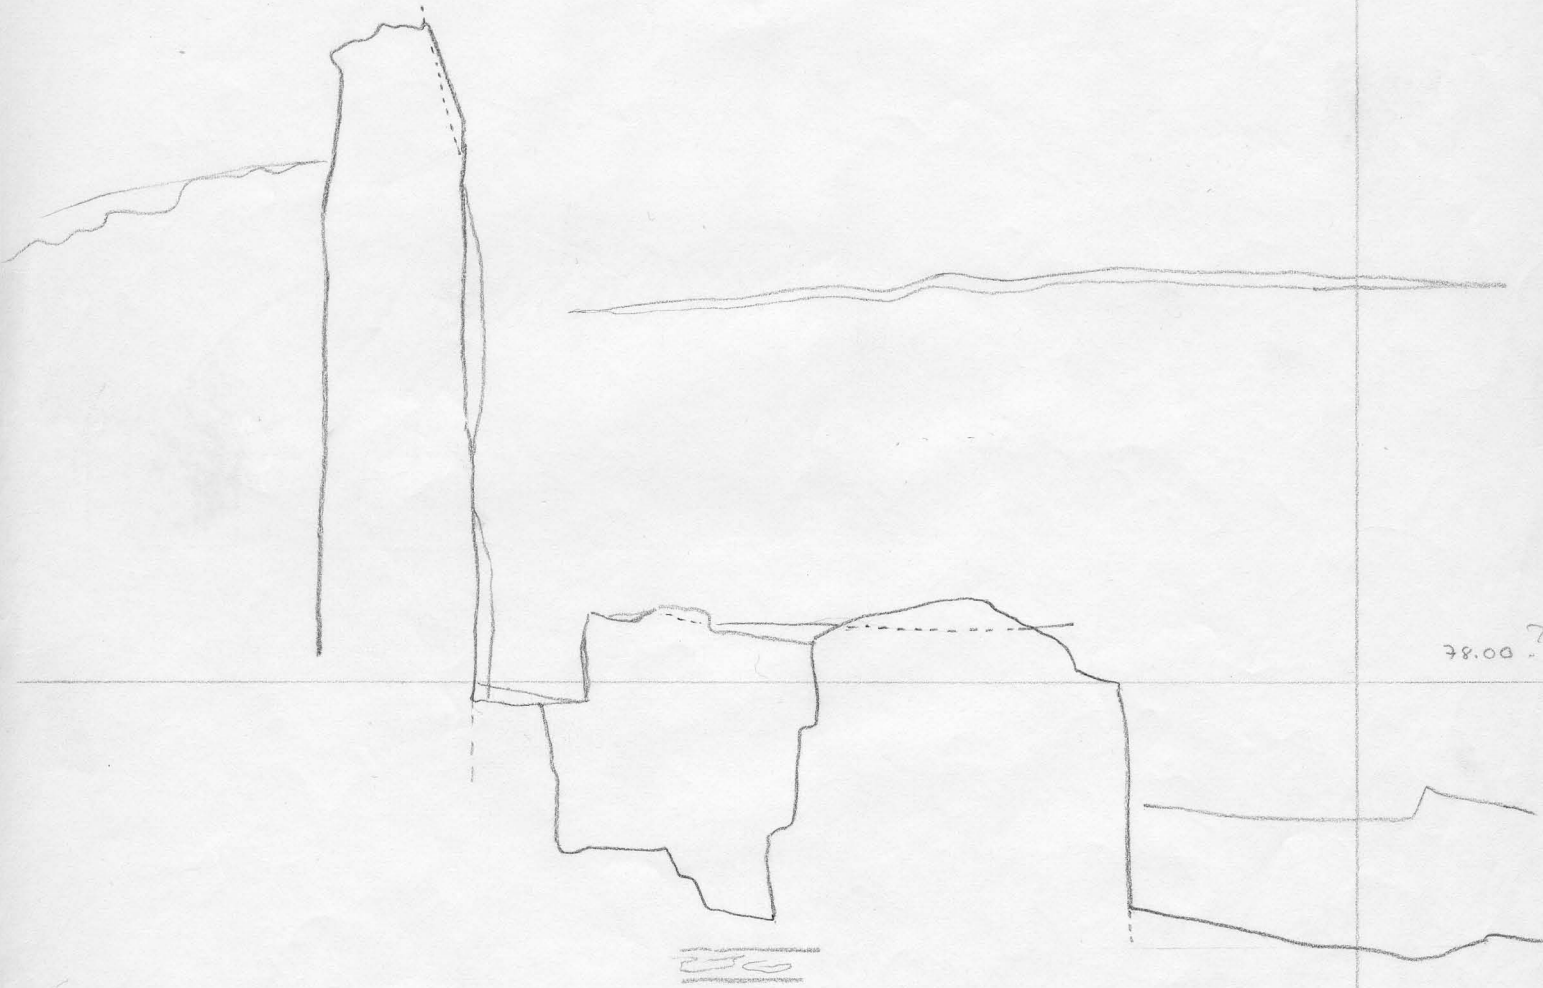
EERIKIN TORNISTA ETELÄÄN  
OLEVA MUURI JA NS. RAUTA-  
PORTIN MUURI. (OIK.)  
LEIKKAUS KURTTIINIM. VIER.

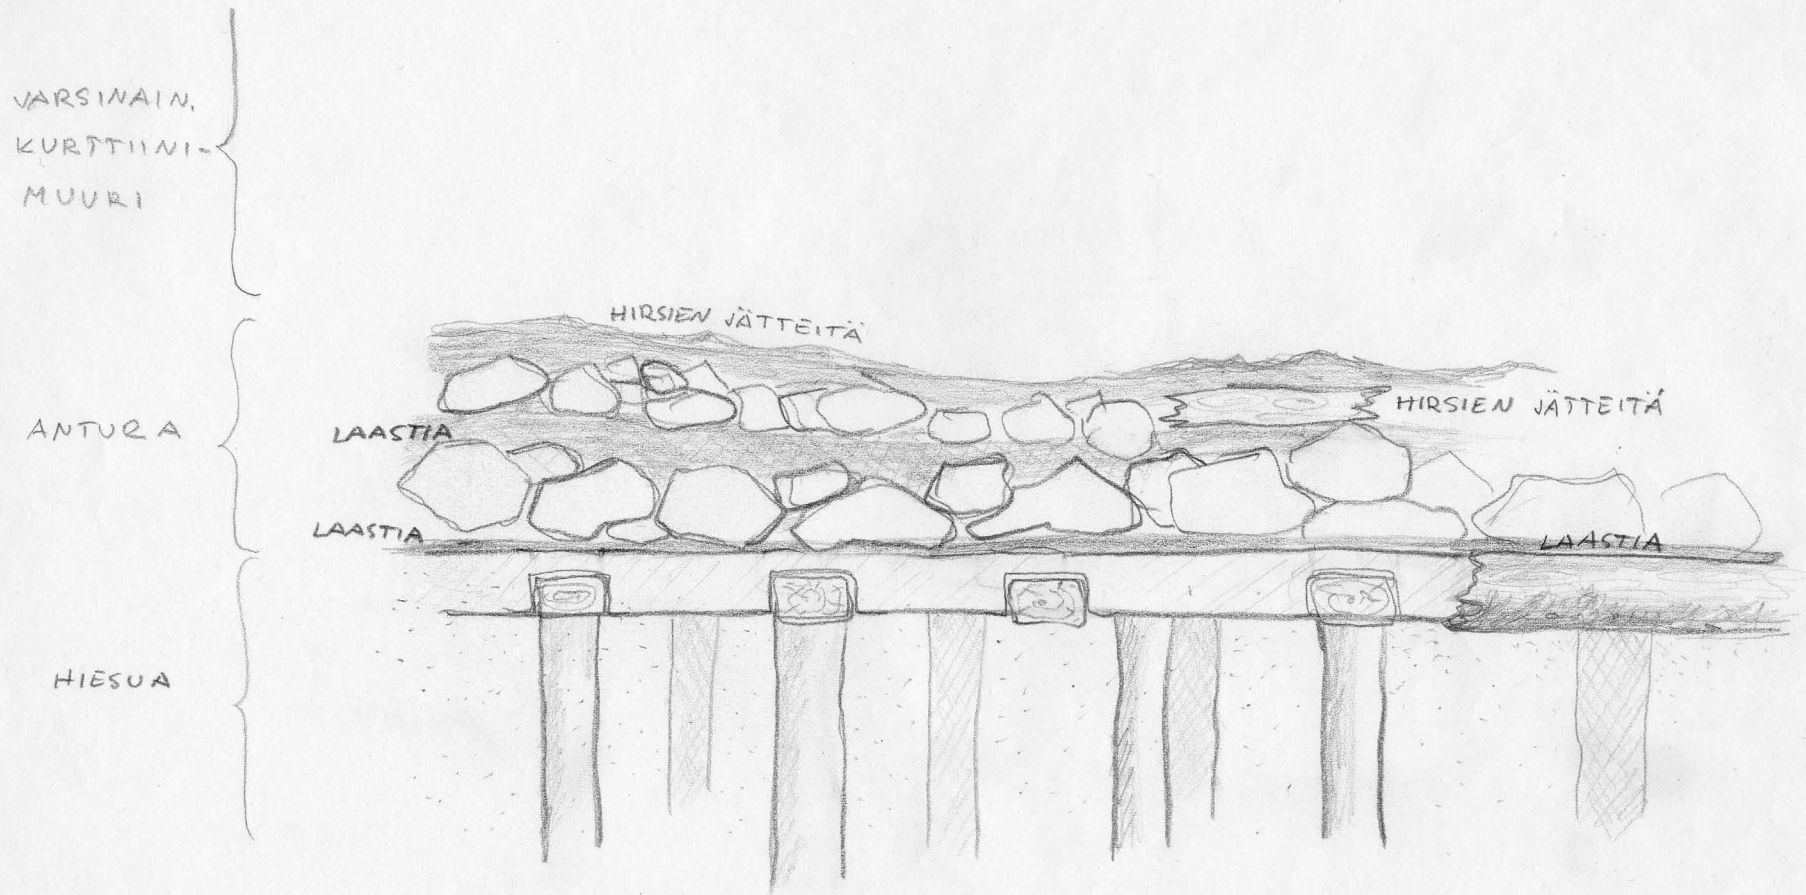
VESIORTIN JA PIKKUORTIN VÄLISEN  
KURTTIINIMUURIN PERUSTA,  
EERIKINTORNIN PUOLEINEN SIIV,  
LUONNOSPIIRUSTUS.

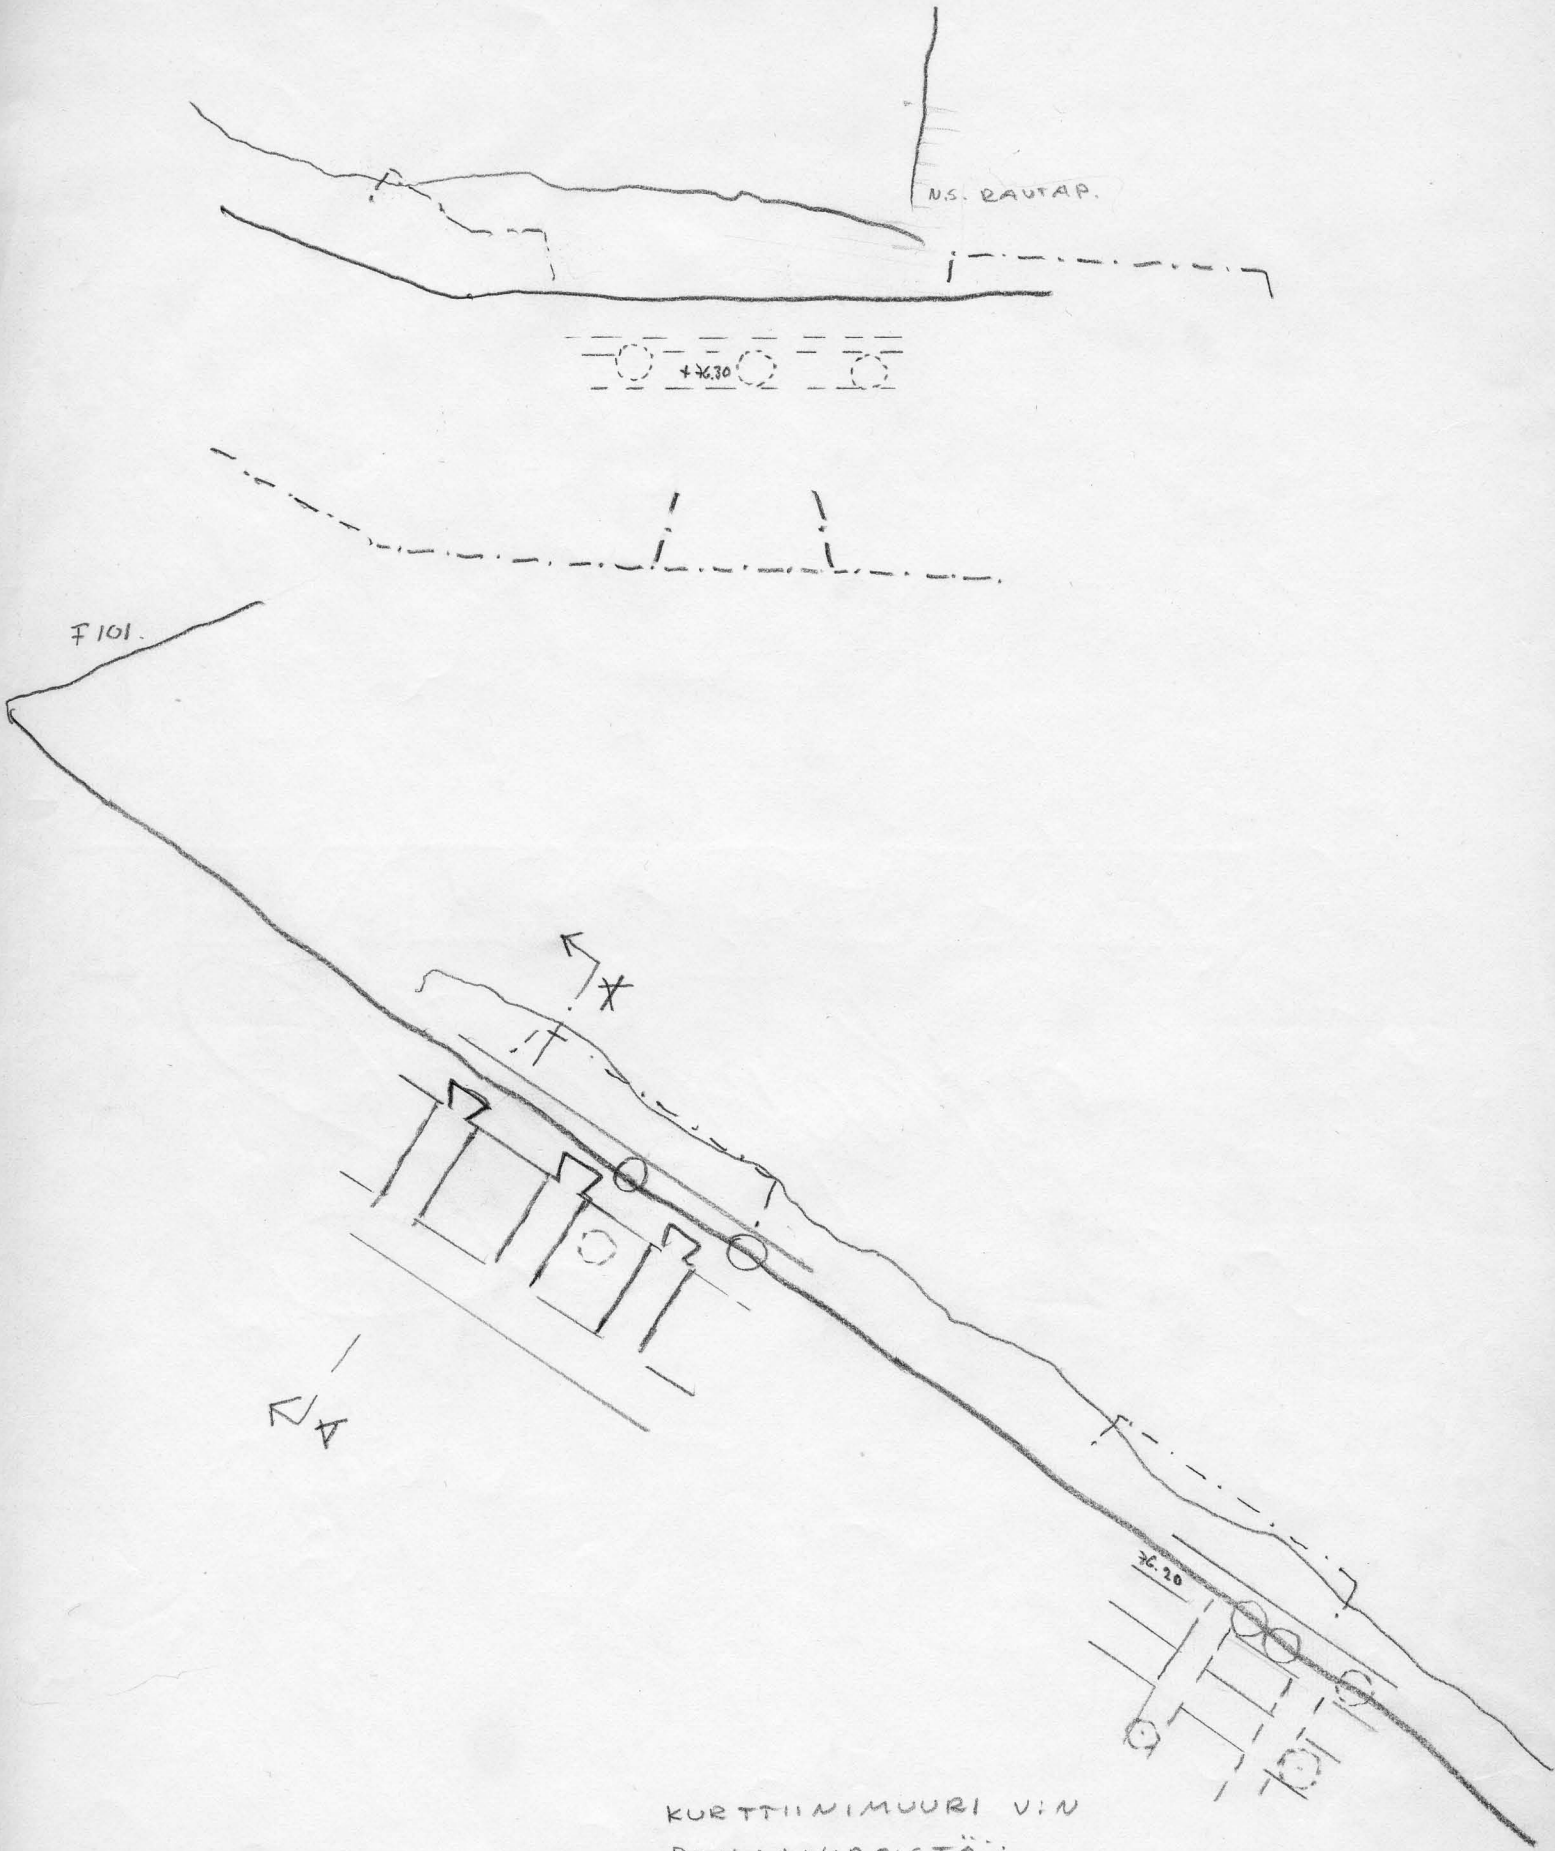
KURTTINIMUURI VUON  
POHJAHIRSISTÖÄ

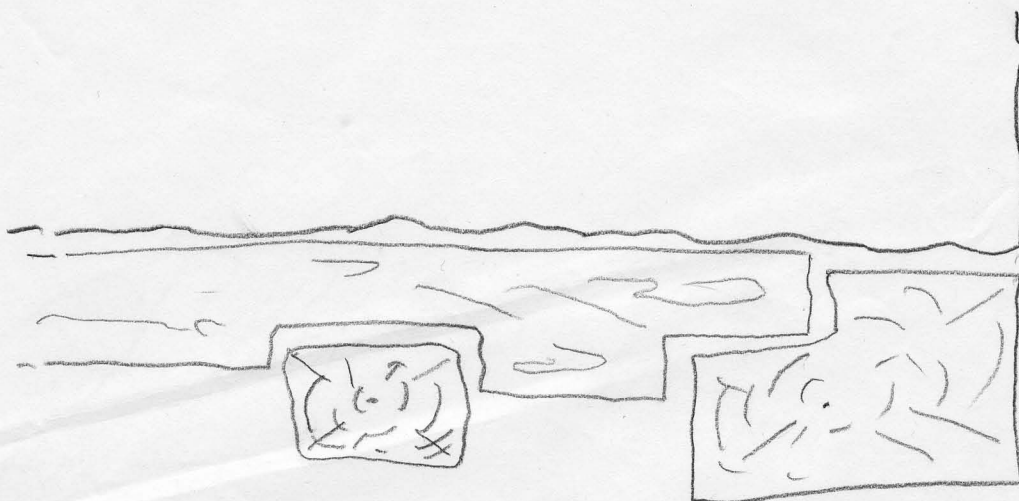
A - A

KURTTIMUUREI V:IN  
HIRSISTÖÄ  
YKSITYISKOHTA.
