**Pelkosenniemi, Pyhätunturi**  
**Uhriharju ja Pyhänkasteenlampi**

**Kohteen tarkastus**  
**Pirjo Rautiainen**  
**Metsähallitus**  
**Lapin Luontopalvelut**  
**PL 8016**  
**96101 Rovaniemi**  
**pirjo.rautiainen@metsa.fi**  
**040 5081673**

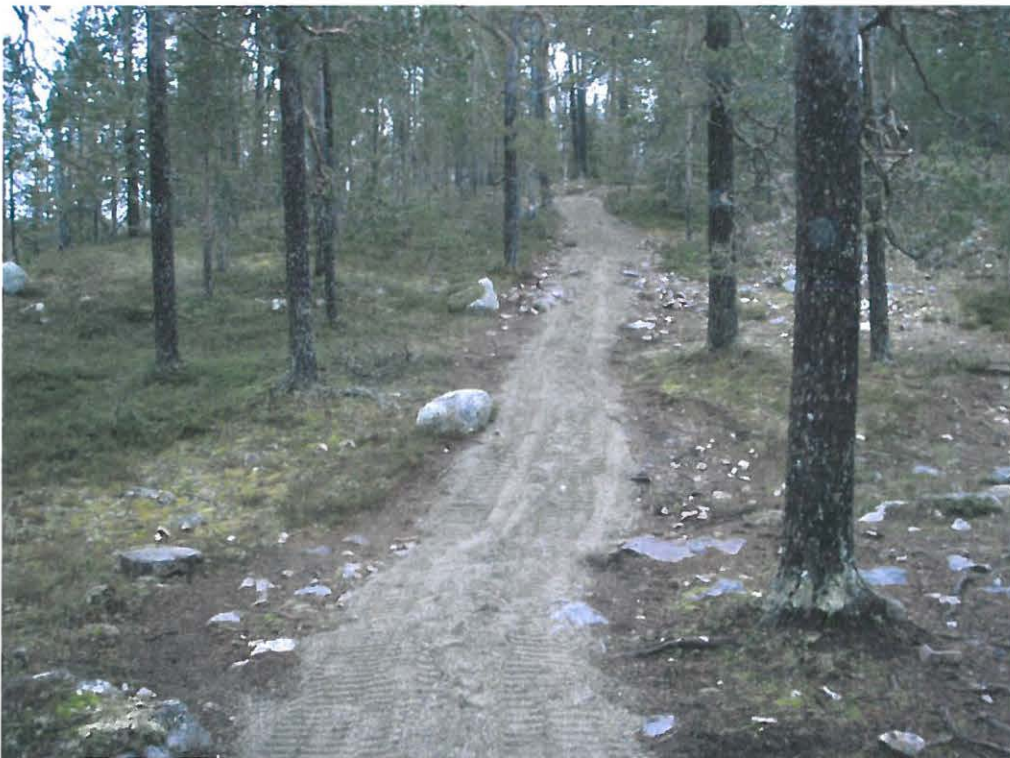
### Kuvauskohta 1

Kuva on otettu kohti itää. Polulle on jo viety sora noin viiden senttimetrin kerros, mutta sitä ei ole vielä levitetty koko polun leveydeltä. Soran alla on varsinainen reitti ja kuvan oikeassa reunassa näkyy retkeilijöiden kuluttamaa polun ulkopuolista aluetta.

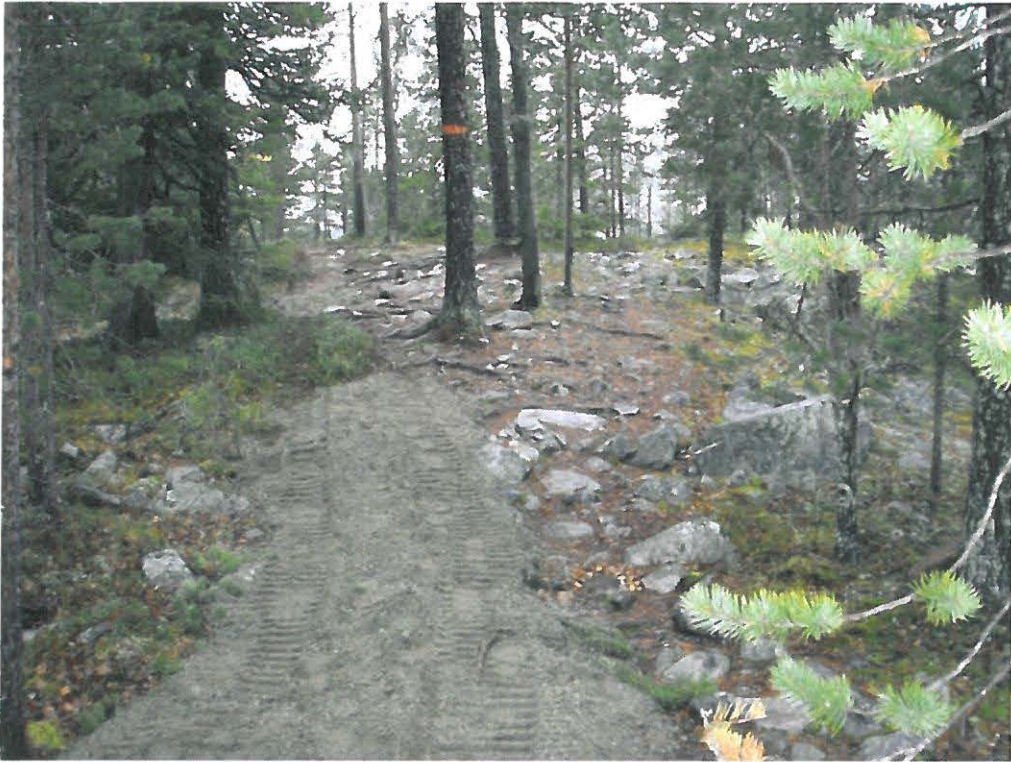
### Kuvauskohta 2

Kuvattu kohti itää ja maiseman katselupaikkaa. Sora ulottuu tähän kohtaan saakka (soralta jo päällystetty alue on kartassa merkitty sinisellä pisteviivalla). Kuvassa näkyy kuinka polku on leventynyt jo noin kolmen metrin levyiseksi. Polku on erityisen kivistä tästä itään päin.

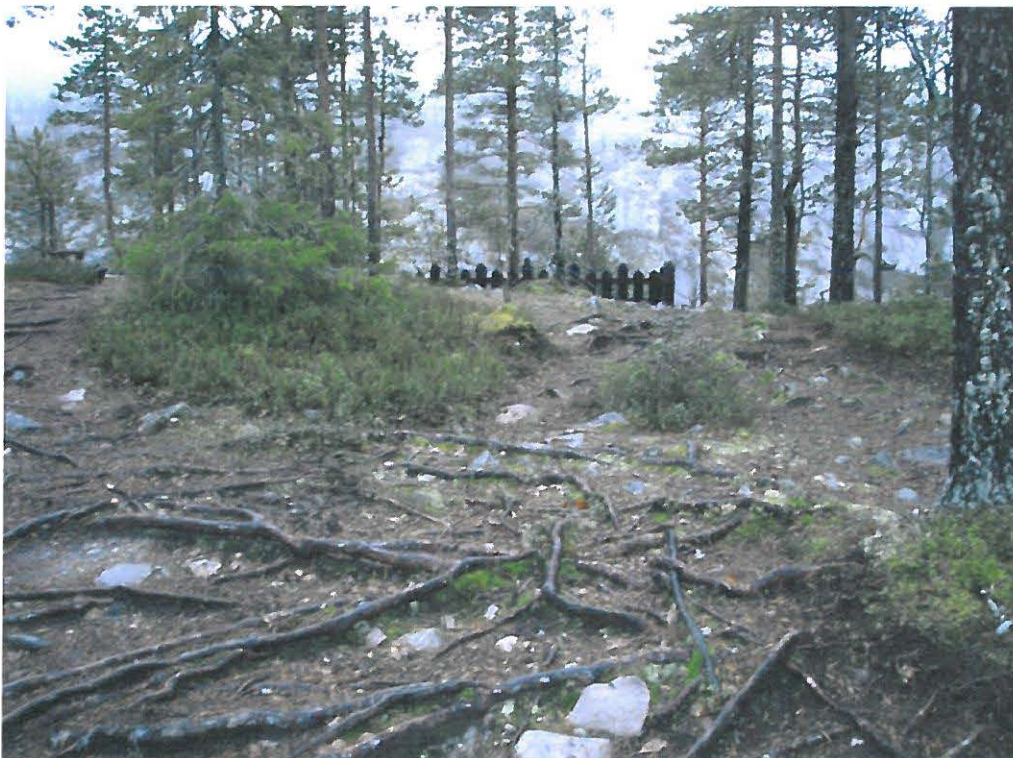
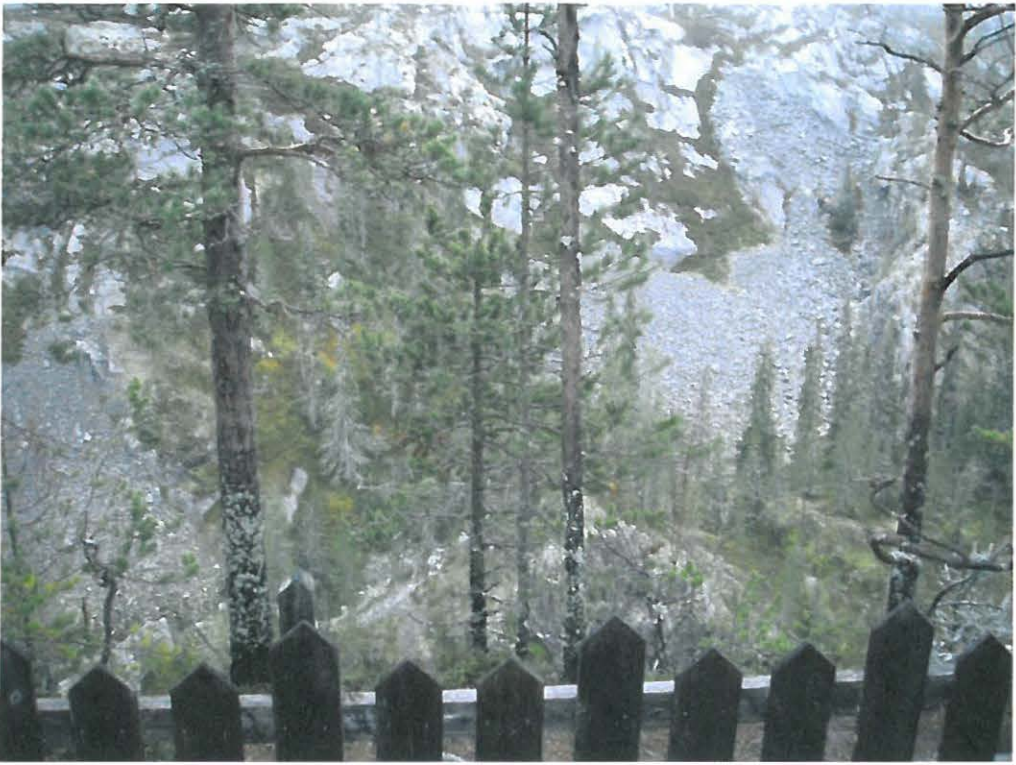
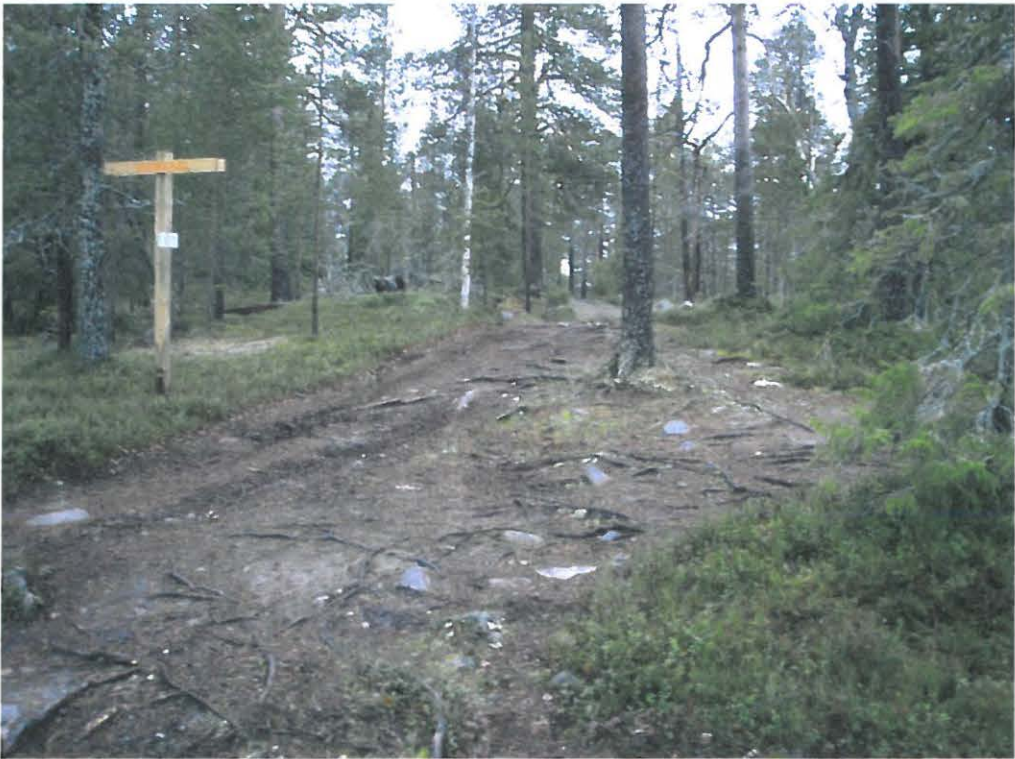
### **Kuvauskohta 3**

Näköalan katselupaikka sijaitsee tässä. Polku ja sen lähiympäristö ovat laajalta alueelta kuluneita. Erityisen kulunut on paikka, johon retkeilijät jäävät ihailemaan maisemaa kohti Ukonhattua. Kuvissa näkyy hyvin paikan kuluneisuus. Puiden juuret ovat paljastuneet. Tähän on suunniteltu tehtäväksi katselulava.

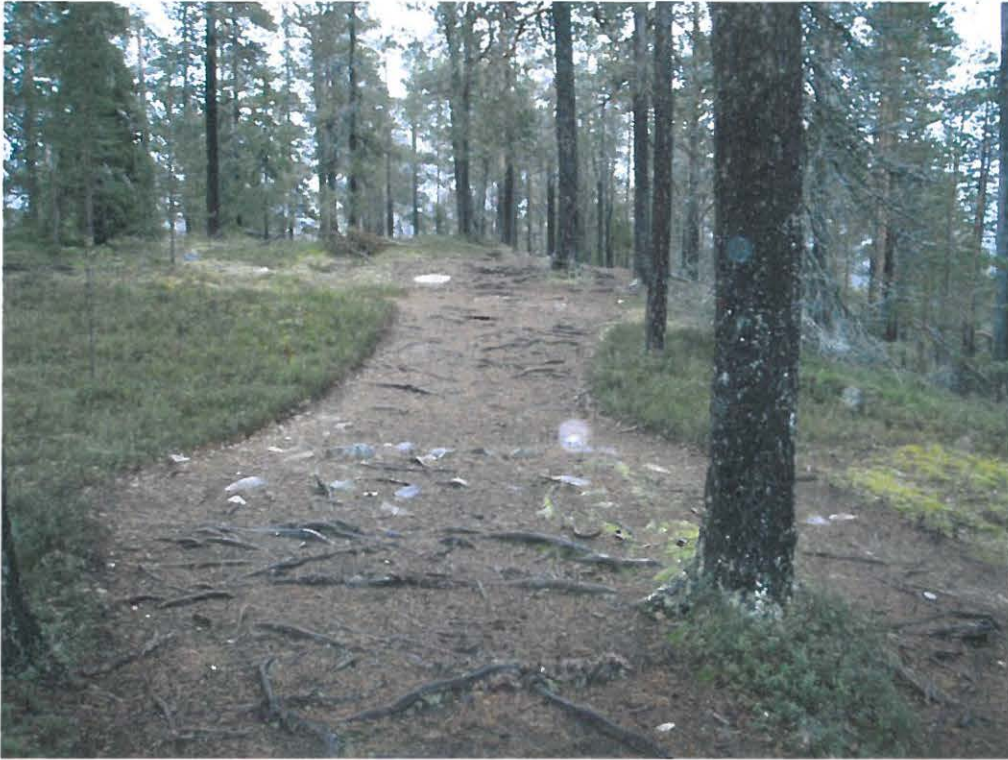
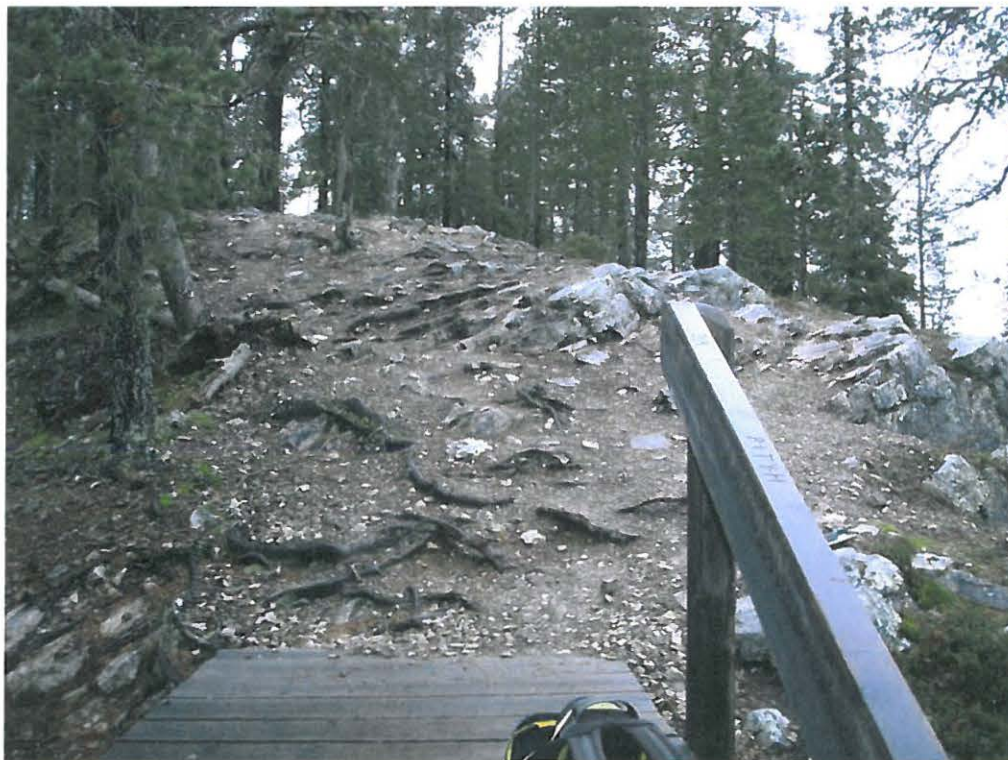
#### Kuvauskohta 4

Kuvattu kohti itää. Polku on 2-3 metriä leveä harjun keskipaikkeilta.

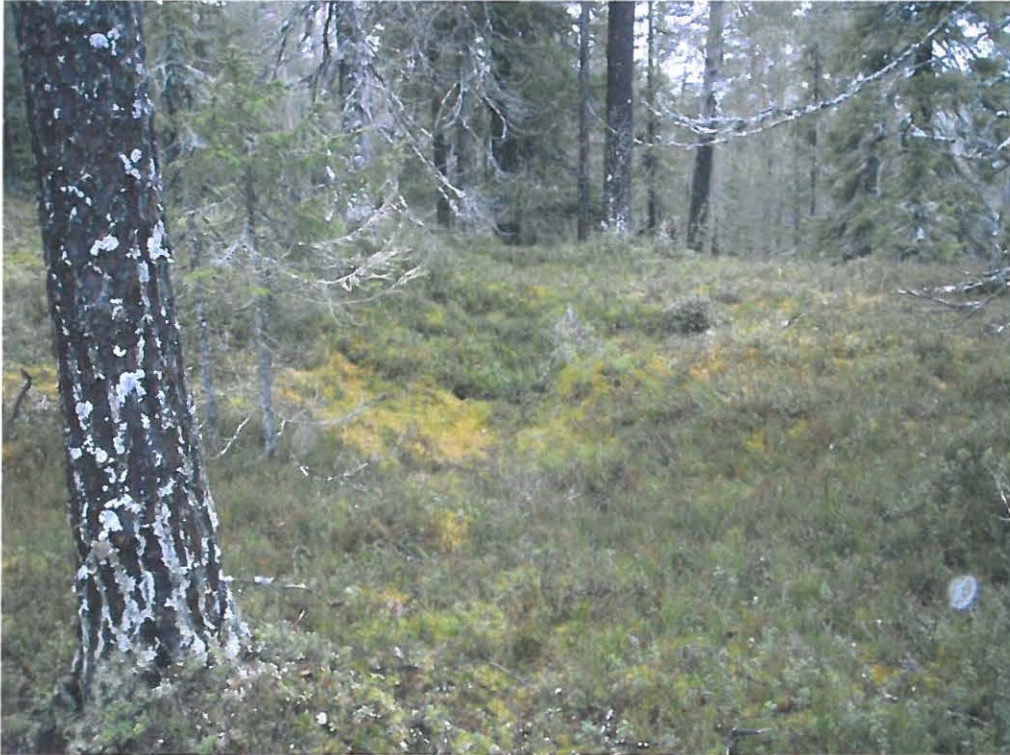
## Pyyntikuoppa harjun länsipäässä

Harjun länsipäästä löytyi yksi pyyntikuoppa. Kuoppa on halkaisijaltaan noin 4.5 metriä ja noin 1.3 metriä syvä. Pyyntikuoppa sijaitsee noin viisi metriä polusta pohjoiseen. Pyyntikuopan kohdalla polku ei ole leventynyt kovin pahasti. Koordinaatit 7436880:3508040.
