PORNAINEN RINNEMAA
Vesi- ja viemärijohdon
rakentamisen valvonta

Satu Koivisto 2005

MUSEOVIRASTO

PORNAINEN LAUKKOSKI RINNEMAA (mj-tunnus: 611 01 0020)
Vesi- ja viemärijohdon rakentamisen valvonta 2005
Museovirasto, arkeologian osasto, Satu Koivisto

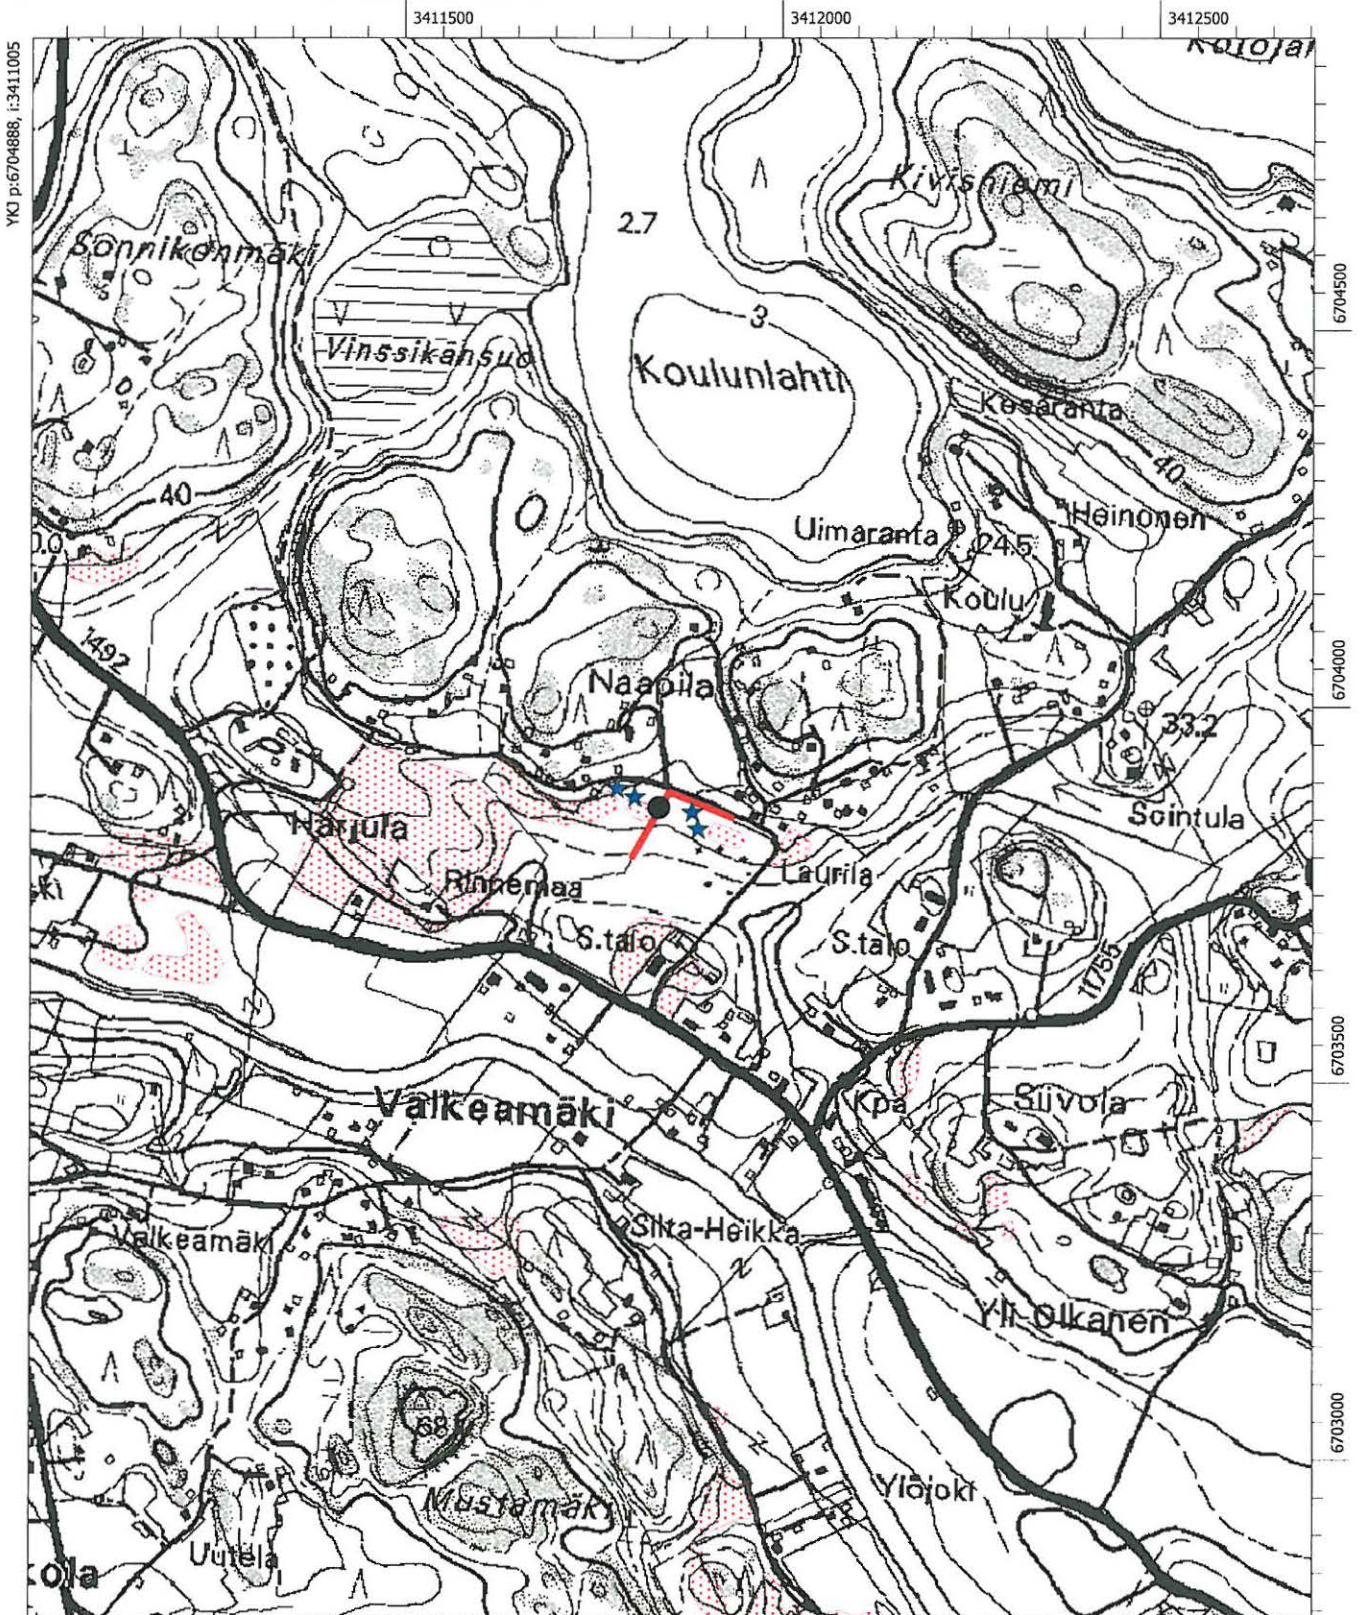
Havainto- ja löytökartta

Vesihuoltolinjan kaivutyön yhteydessä tavattiin yksi peltokerroksen alapuolella säilynyt rakenne. Ensimmäisellä kaivulinjalla, kivikautisen asuinpaikan löytöalueen 3 koillisreunalla tavattiin vanha hiiltynyt puurakenne tai rakennuksen pohja, koordinaatit p = 6703 868, i = 3411 840 ja z = 26. Rakenne paljastui peltokerroksen alapinnalla. Nokinen alue oli viemärikaivannon suuntainen ja siitä paljastui vain toinen reuna; rakenne jatkuu siis viemärikaivannosta länteen kohti Rinnemaan löytöaluetta 3. Pintamaan kuorinnan yhteydessä peltomullassa oli havaittavissa rakenteen kohdalla n. 30 cm:n syvyydestä alaspäin runsaasti hiiliä ja hiiltyneitä puun jäännöksiä. Pohjamaan yläpinnassa oli n. 2,5 m pitkä, lounais-koillisuuntainen hiiltyneiden puunjäännösten alue, mikä jatkui peltokerroksen alapinnalta n. 10 – 15 cm:n syvyyteen. Viemärikaivannon itäpuolisen pelto-ojan reunasta rakenteen reunaan oli matkaa 1,3 m. Aluksi rakenne vaikutti vanhalta puiselta salaojarakenteelta, mutta syvemmällä se näytti selvästi rakennuksen pohjalta; se leikkasi puhtaan hiesusaven suorakulmaisena ja jatkui pellon alle länteen. Töitä ei kuitenkaan keskeytetty, koska rakenne vaikutti aluksi resentiltä. Viemärikaivannossa erottui myös selvästi, että rakennetta varten kaivettu kuoppa oli pohjastaan myös suorakulmainen. Kyseessä lienee hiiltynyt rakennuksen puulattia tai suorakulmaiseksi kaivettu kuoppa, mikä on ollut vuorattu puumateriaalilla.

Vesihuoltolinjakaivannosta löytyi yksi peltokerroksen alapuolella säilynyt rakenne: n. 2,5 m pitkä, suorakulmaisen puurakenteen reuna. Löytöaineistona siitä saatiin talteen ainoastaan muren palanutta luuta. Rakenne jatkui pellon alle nyt kaivetun vesihuoltokaivannon seinämän länsipuolella. Myös sen pohja oli kaivettu suorakulmaisesti savimaahan. Kyseessä lienee hiiltynyt rakennuksen lattia tai suorakulmainen, puulla vuorattu kuoppa. Rakenteen ajoitus jää kuitenkin avoimeksi.

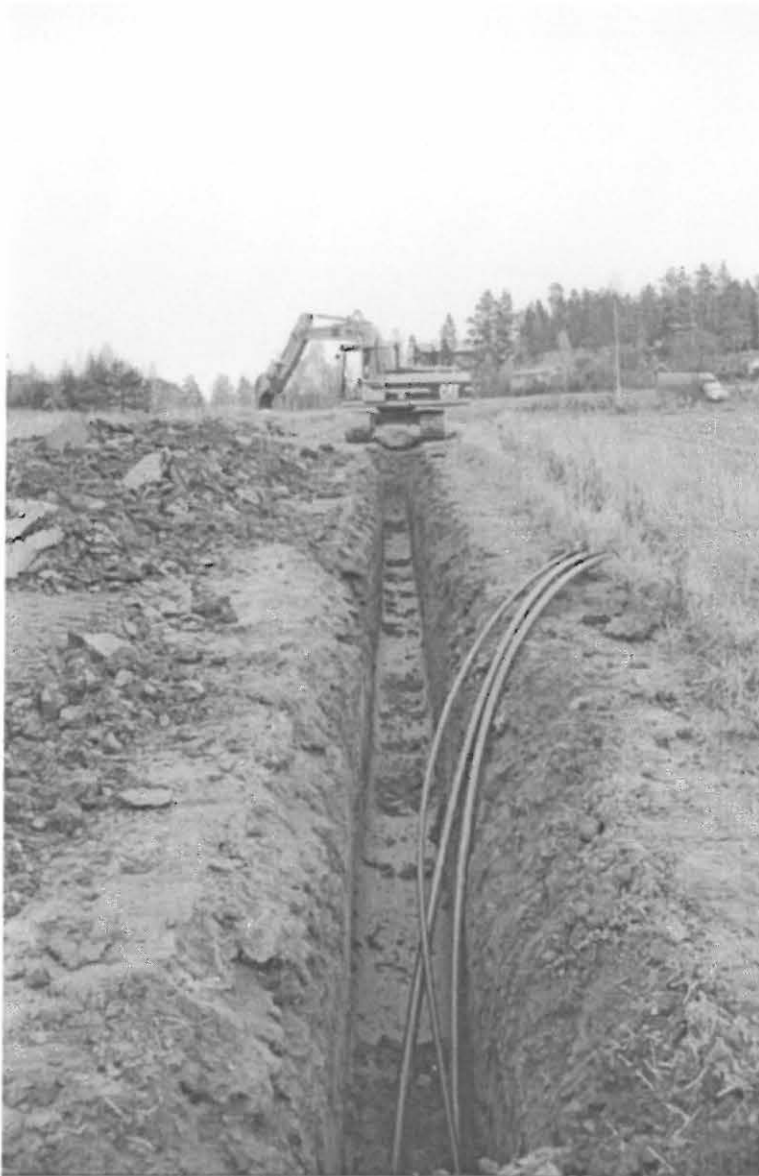
f. 138 103

Kuva 1. Vesihuoltolaitteita asennetaan viemärikaivantoon. Pohjoiseen. 18.10.2005.

Vesi- ja viemäriasennukset tehtiin välittömästi kaivutyön jälkeen. Kaivantoa esitättettiin asennuksen yhteydessä laitteiden paikallaan pysymisen varmistamiseksi. Lopuksi kaivanto täytettiin kokonaisuudessaan kaivinkoneella. Myös täyttöä valvottiin ja kaivuaue tarkastettiin vielä täytön jälkeen mahdollisten löytöjen varalta.
