LITTOISTEN VERKATEHDAS - VANHIN TEHDASRAKENNUS JA SEN VAIHEET
HEIDI PFÄFFLI/TMM 1986

TURUN MAAKUNTAMUSEO

Ympäristöosasto, rakennushistoriallinen tutkimus

Työselostus

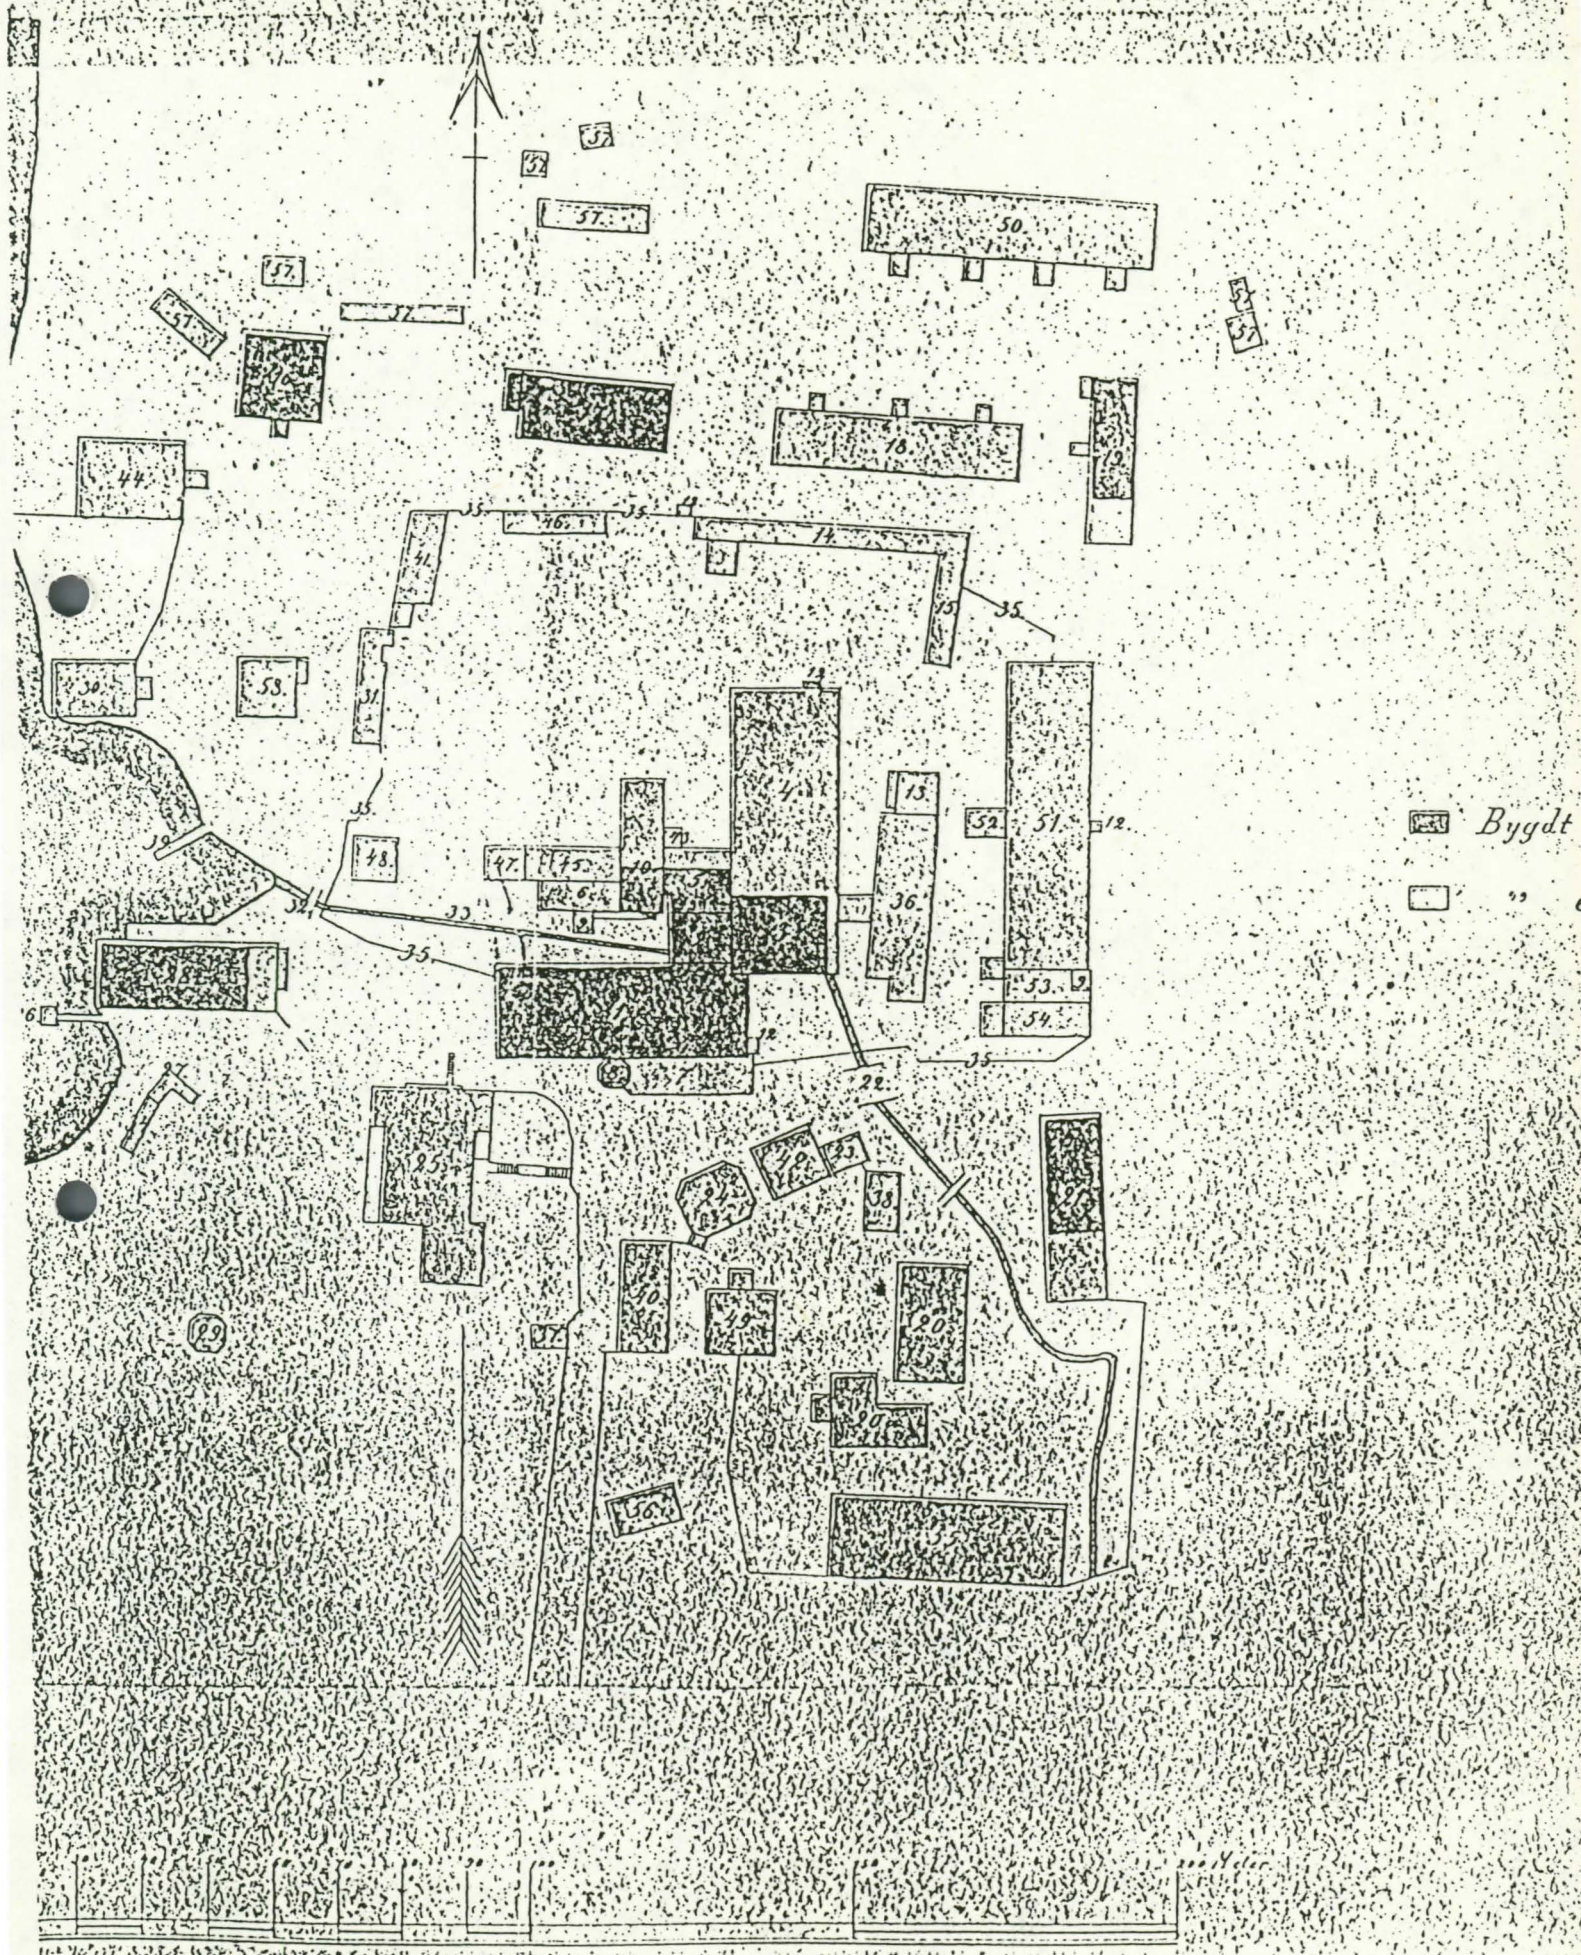
- Liite 8. Situationsplan, Littois klädesfabrik. Signeeraamaton, päivätty 1885. Littoisten verkatehtaan arkisto.
- Liite 9. Situationsplan, Littois klädesfabrik. Sign. August Helenius 1891. Littoisten verkatehtaan arkisto.

Tehdasalueesta rakennuksineen on säilynyt kartat vuosilta 1885 ja 1891. Molemmissa on eritelty ennen ja jälkeen v.1864 rakennetut talot. Vanhemmasta pohjakaavasta (Liite 8) huomaa, että tehtaan pohjoispuolelle v.1856 tilanteeseen verrattuna on ilmestynyt useita lisärakennuksia. Vanhan osan (pohjakaavassa 5) jatkeena on nyt useita rakennusosia (6,10,43,45,47). Rakennuspiirustusten puuttuessa ei niiden syntyajasta tai ulkoasusta 1800-luvulla ole tietoja, ei myöskään rakennusmateriaaleista (tiili,puu). Uudemmassa kartassa (Liite 9) on vanha savupiippu hävinnyt ja uusi rakennettu sen länsipuolelle.
