Ilomäki - Uittamo tielinjan tarkastus 29. 8 - 30. 8 1960

Rakenteilla olevan Helsinki - Tampere pikatien ja Toijalan tien yhdyntie, Ilomäki - Uittamo, on ohjattu kulkevaksi Sääksmäen Saaren ja Sillantaan kylissä Hiittiänmäen yli suunnilleen länsi-itäsuunnassa. Koska maisteri Sarasmon inventointikertomuksen mukaan tässä mäessä on epävarmoja esihistoriallisia hautaraunioita, kävi allekirjoittanut tarkastamassa tiesuunnitelman maastossa edellämäinittuna aikana.

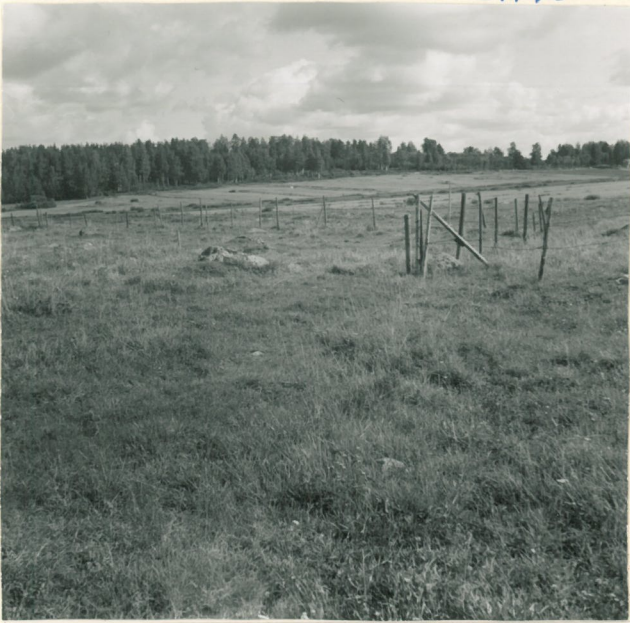
24795

Hittliänmäen eteläosaa kuvattuna  
lounaasta.

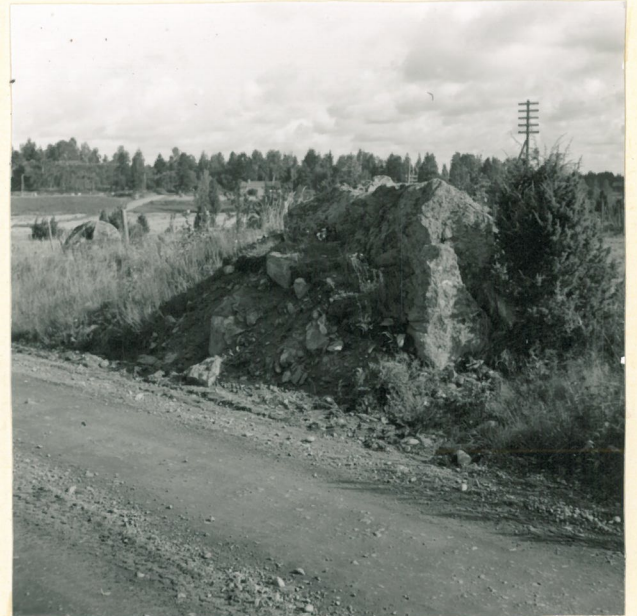
24796

Osittain tuhottu raunio Uittamolle vie-  
vän maantien itäpuolella Saaren kal-  
mistoalueella. Latomusta on hajotettu  
tietkivittytöissä. Taustalla kuvan vasem-  
massa lahdassa on Hittliänmäki.
