RAKENNUSHISTORIASELVITYS

Saaren kartano, Mietoinen

10.9.2007

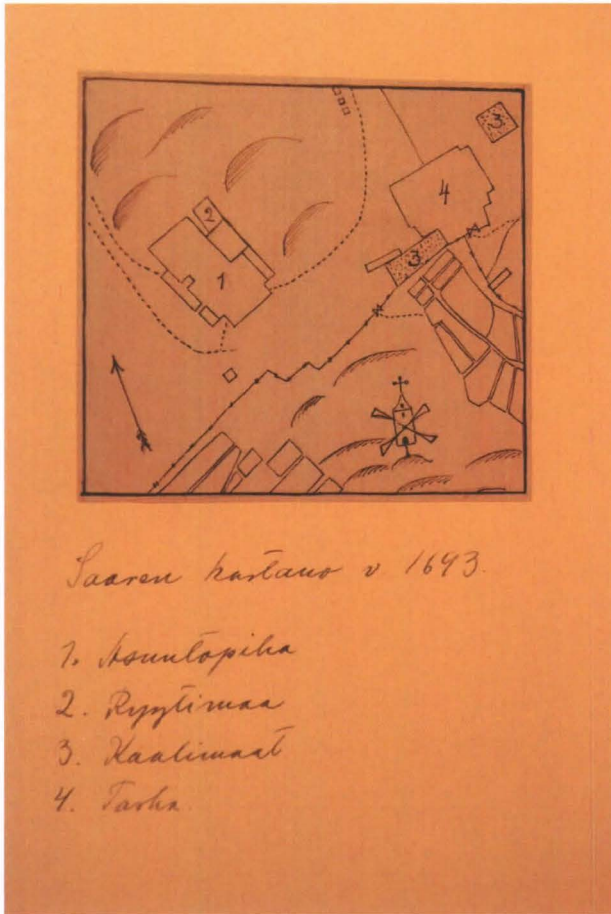
Saari vuonna 1693 Irja Sahlbergin asemapiirroksen mukaan.

1. Asuntopiha
2. Ryytimaa
3. Kaalimaat
4. Tarha

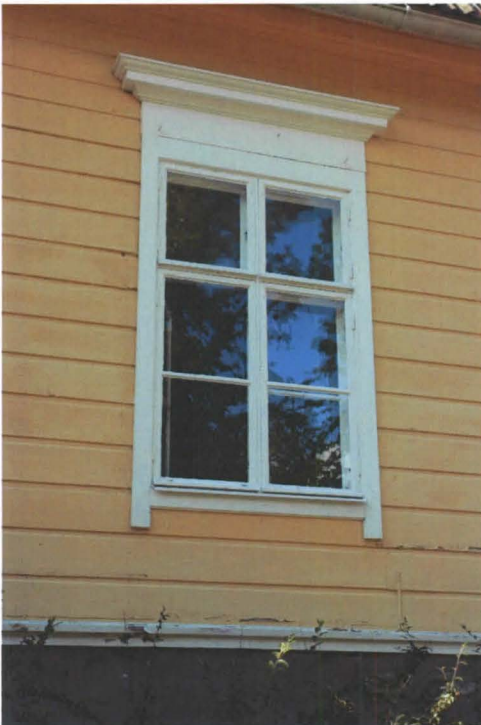
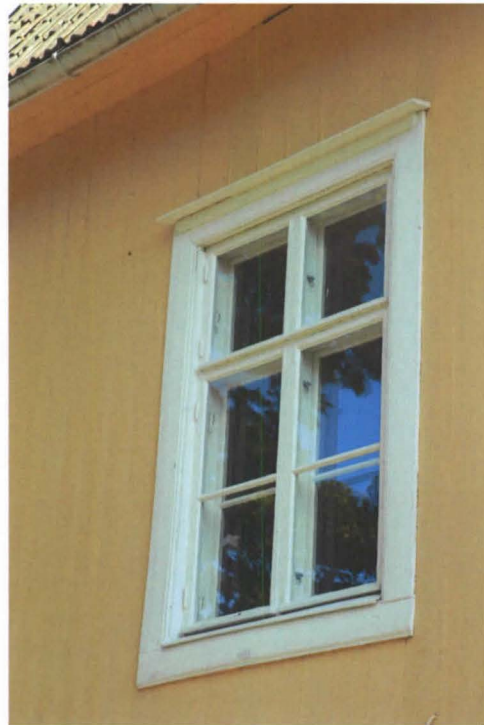
Saaren ikkunat otsalautoineen, vasemmalla etufasadin ja oikealla takafasadin ikkuna. Takafasadissa on pystylaudoiitus. Ikkunat on uusittu 1959 peruskorjauksen yhteydessä.

Saaren ikkunoiden kulmaraudat näkyvät 1944 vuoden valokuviissa tummempina. Saman tyyppisiä käytettiin jo 1700-luvun lopulla ja ne saattoivat olla primaarit. Kuusiruutuiset ikkunat ovat kustavilaistyylliset ja ne vakiintuivat viimeistään niissä virkataloissa, jotka vuodesta 1786 lähtien rakennettiin Erik Palmstedtin piirustuksilla (Lounatvuori 1996, 78). 20.–23.9. 1779 päivätyssä katselmusasiakirjassa kuitenkin mainitaan, että Saaren salissa oli ”Tre fenster luft med sex stora rutor i hwarje luft sålunda, at twänne rutor äro i hwart fenster nedan och en ruta öfvan till.” Myöhemmin samassa asiakirjassa kerrotaan, että muidenkin alakerran huoneiden valoaukot olivat samanlaiset. Ikkunarakenne on oletettavasti samanlainen, kuin Selkeen everstin virkatalon ruokasalin kuusiruutuinen ikkuna, jonka yksityiskohtainen piirroskuva esitetään Lounatvuoren tutkimuksessa ”Mallin mukaan maan tavalla” sivulla 76. Selkee valmistui 1787 ja vaativat materiaali ja kustannuslaskelmat oli tehnyt ”pätevä ammattilainen” Christian Friedrich Schröder. Saarella oli siis uudenaikaiset kuusiruutuiset ikkunat jo 1779, ja sama rakenne mainitaan edelleen vuosien 1782 ja 1794 katselmusasiakirjoissa. Selkeen ikkunat olivat 3,5 kyynärää korkeat ja 2 kyynärää leveät, eli yhtä suuret kuin vuoden 1786 mallipiirustuksissa. Katselmusasiakirjoissa ei mainita Saaren ikkunoiden mittoja, mutta jos käyttää piirroskopion alalaidassa olevaa mittakaavaa, voi laskea, että Schröder on alkuaan piirtänyt ikkunat 3 kyynärää korkeiksi ja 2,5 leveiksi. Ikkunoiden koko ei siis vielä vastaisi kustavilaisen ajan ihannetta, vaan lähinnä esim. vuoden 1766 mallipiirustuksissa näkyviä mittoja. (Rokokooajalla ikkunat olivat usein 16- tai 20- tai jopa 24-ruutuiset, ikkunakoon suureneminen vaikutti ratkaisevasti interiööriin.)

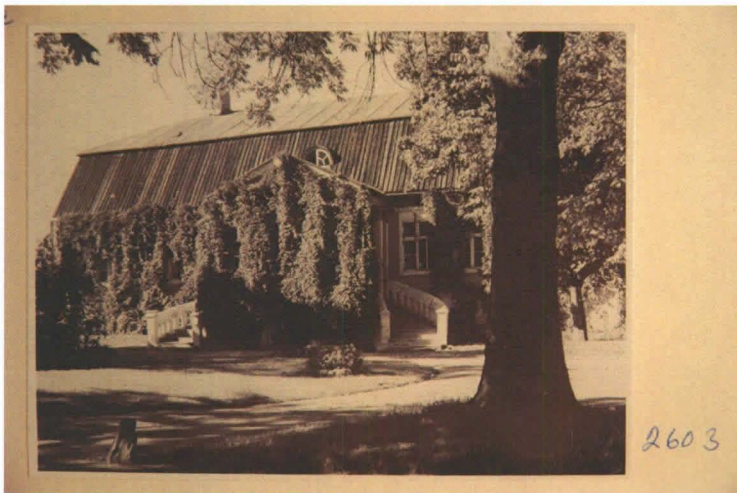
Päärakennus kuvattuna 1944. Mansardikaton etufasadin lappeessa on vielä uralaudoitus. Takafasadin lape on katettu päreillä. Ikkunoiden kulmaraudat ovat 1700-luvulle tyypillistä mallia (näkyvä, jos kuvia suurentaa). Kuvat Irja Sahlberg. Turun maakuntamuseo.

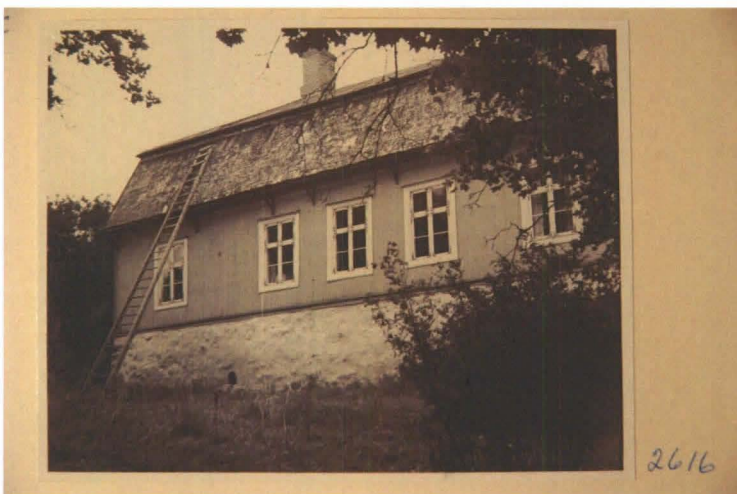
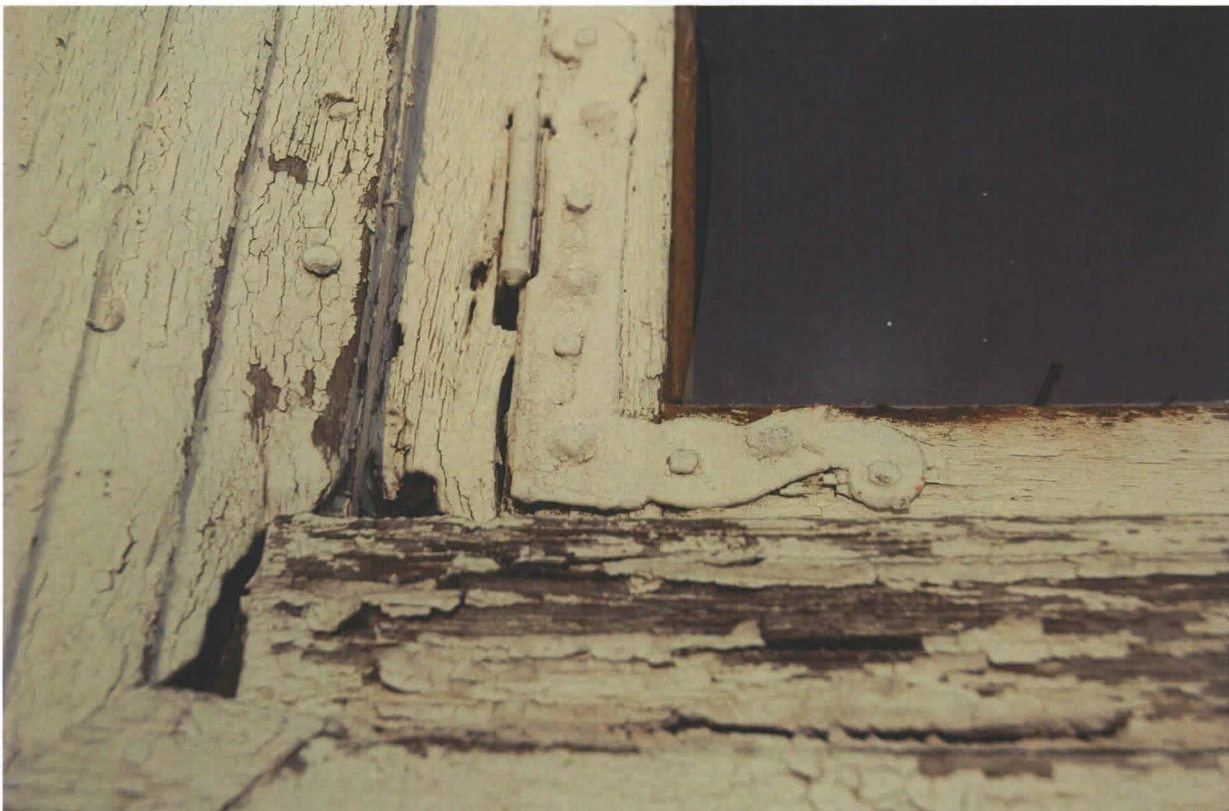
Alla olevassa kuvassa päärakennuksen lähetyvillä olevan käymälärakennuksen ikkunan kulmarauta, joka on 1700-luvun puolivälille tyypillistä mallia.

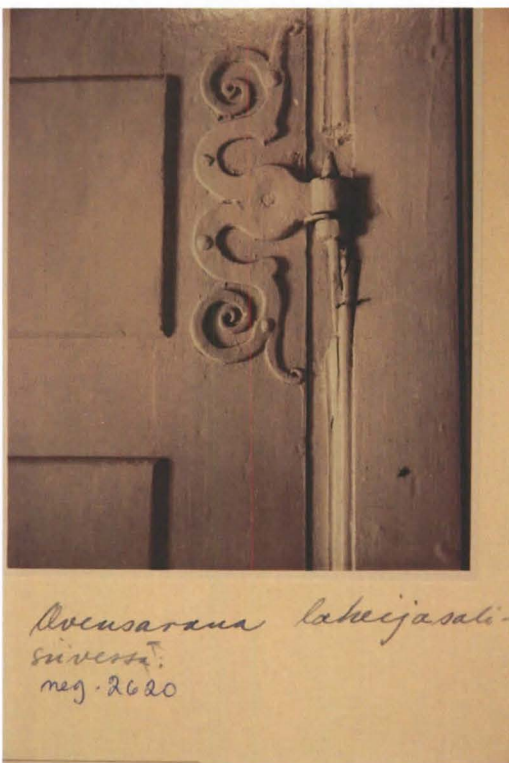
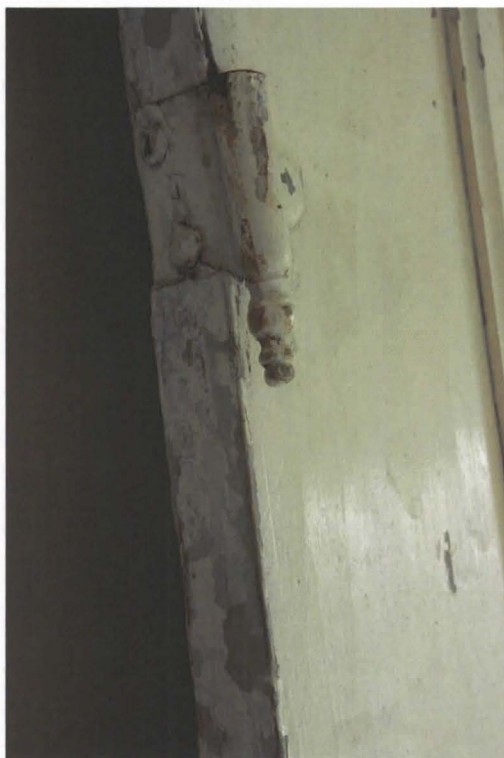
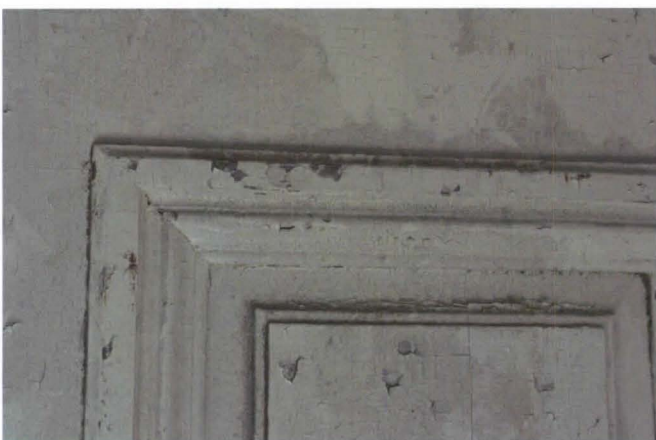
Vasemmalla ylhäällä komea sarana länsiflyygelistä 1944. Sarana edustaa 1600-luvulle ominaista mallia. Kuva Irja Sahlberg. Turun maakuntamuseo.

Oikealla ylhäällä ranskalaistyyppinen tolppasarana vintillä säilyneessä ovenssa. Vasemmalla olevan oven yläpeili on täysranskalainen.

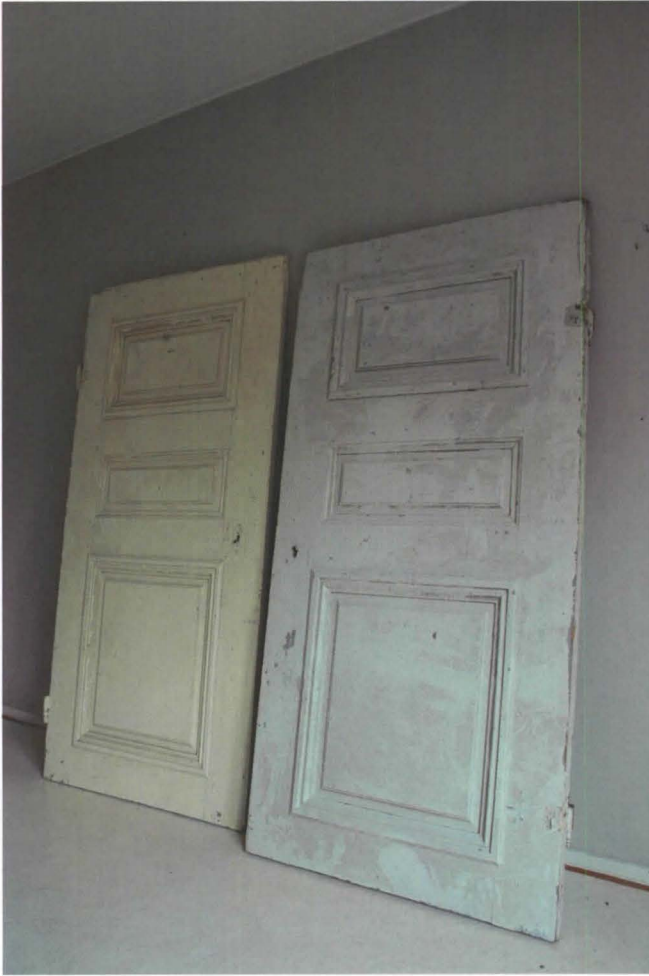
Vintillä oli säilynyt kaksi kolmipeelistä ovea. (ovet ovat kuvassa ylösalaisin). Vuoden 1779 katselmusasiakirjassa ovet oli vuorilautoineen maalattu "ljus blå färg".

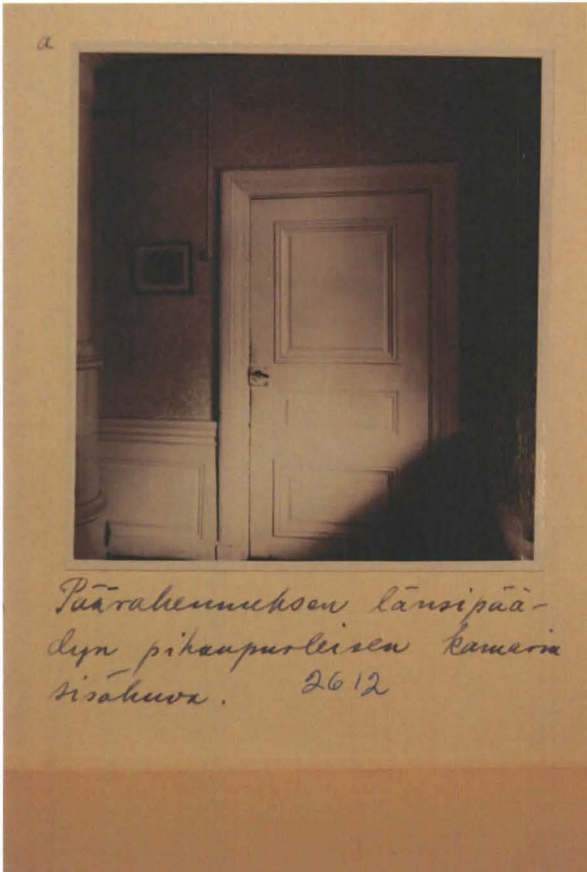
Päärakennuksen länsipäädyn pihanpuoleisen kamarin sisäkuva. Rintapaneeli on rokokoota yksinkertaisempi. Valokuva 1944 Irja Sahlberg. Turun maakuntamuseo.

Kustavilaisena aikana sisäseiniä kiersi yleensä ikkunapenkkiin ulottuva peilijaoteltu rintapaneeli. Saaren rintapaneeli oli 1944 kartanoinventoinnin mukaan rokokoopanelointia yksinkertaisempi. Paneelin peilin kulmissa ei ollut koristeleikkauksia. Myöskään rokokooisustukselle ominaisia ikkunapenkkejä ja -luukkuja ei olettavasti ollut, niistä ei ole ainakaan mainintaa katselmuksissa.

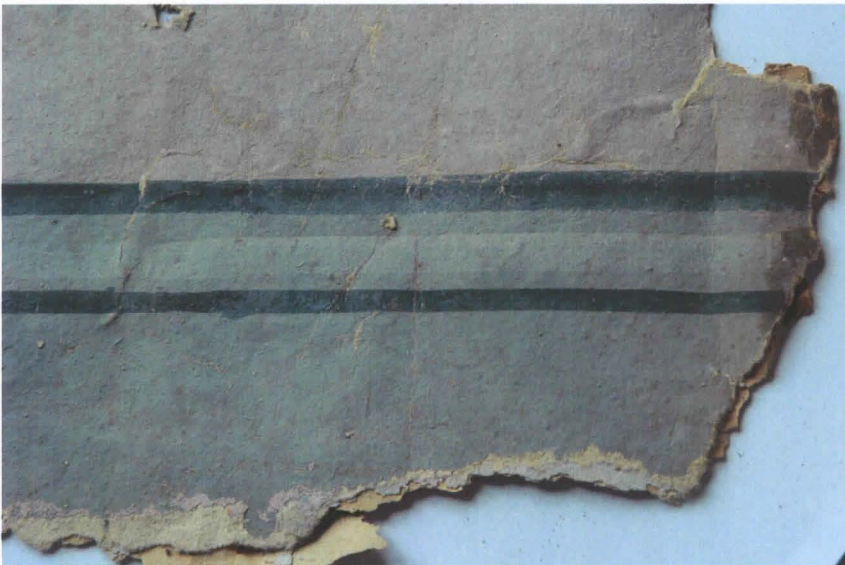
Kustavilaisen "kenttätapetin" fragmentti löytyi keittiön ikkunaseinän laudoituksen takaa, jossa sitä oli käytetty tilkkeenä. Se saattaa olla salin alkuperäinen tapetti.

Rintapaneelin yläpuolella oli varsinainen seinäpinta, johon oli kiinnitetty yhtenäinen kuvioitu paperi- tai kangastapetti. Rakennushistoriaselvityksen yhteydessä löytyi useista huoneista fragmentteja kustavilaisista liimamaalitapeteista. Niitä oli myös käytetty tilkkeenä seinien välissä. Kvaliteetiltaan korkeamman tasoisia olivat kaksi sinisen ja vihreän sävyistä fragmenttia, joissa näkyi maalattua viivakoristelua.

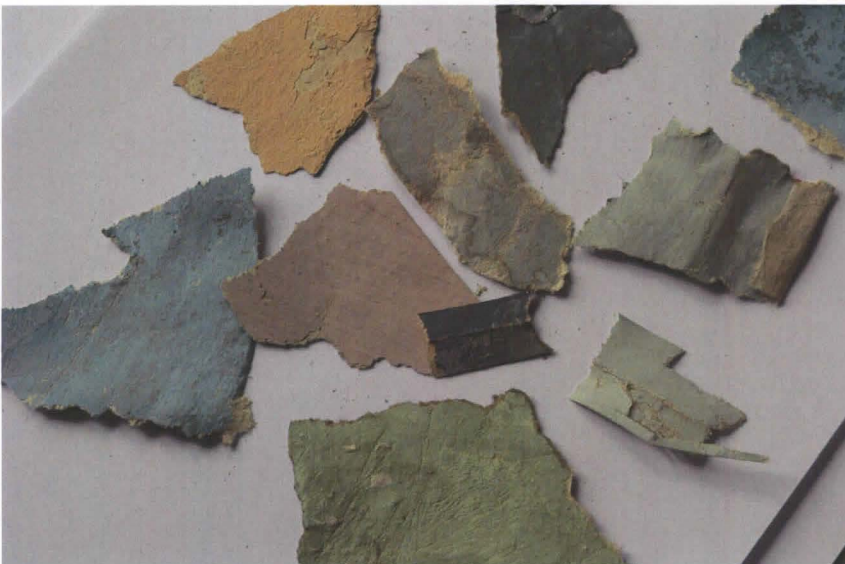
Kauniita 1700-luvun lopun ja 1800-luvun alun liimamaalitapettien sävyjä. Eripuolilta taloa löytyneitä fragmentteja.

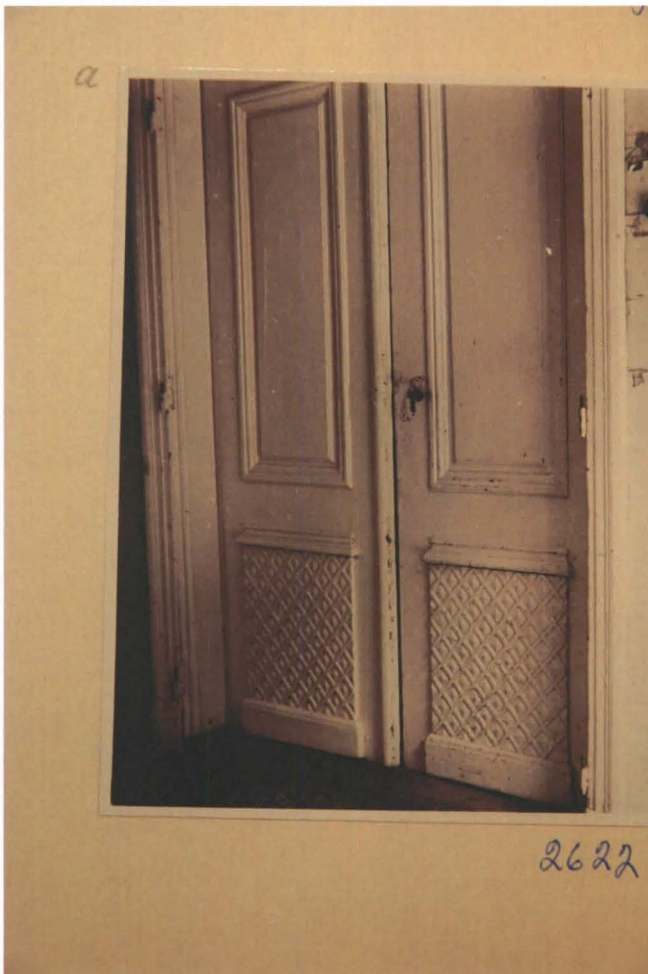
Päärakennuksen alkuperäinen ovi 1944 ennen peruskorjausta, jolloin arvokas kiinteä sisustus hävitettiin.
Kuva Irja Sahlberg.
Turun maakuntamuseo.

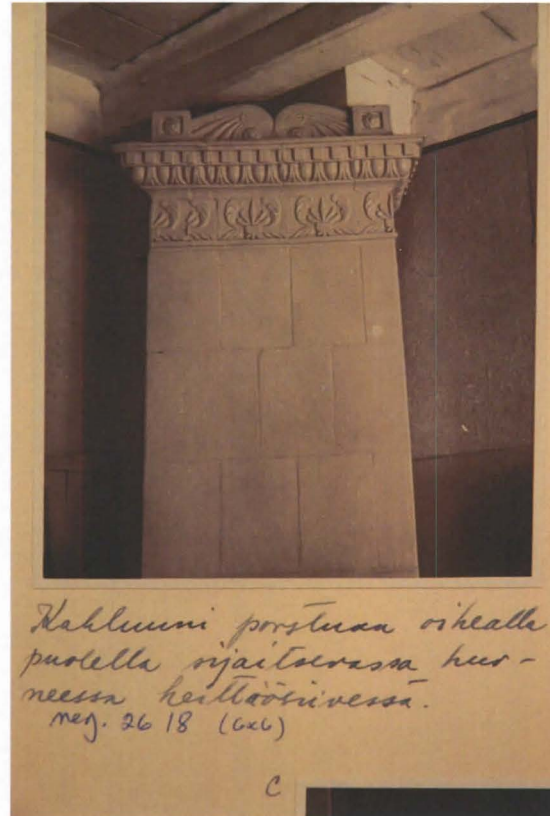
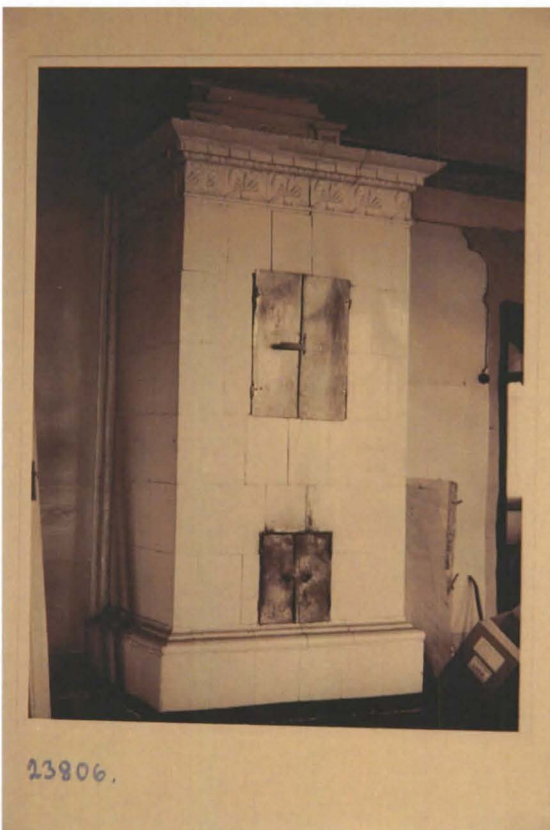
Kiinteää sisustusta vuoden 1843 remontista. Vasemmalla ylhäällä salin ja förmaakin välinen empiretyyppinen pariovi komeine listoineen, sekä kaksi kaakeliuunia. "kakelkakelugn". Ylhäällä olevan kuvan uuni on keittiösiivestä, "porstuan oikealla puolella sijaitsevasta huoneesta". Vasemmalla on salin komea uuni. Yläpuolisessa luukuin suojatussa syvennyksessä ruoka pidettiin lämpimänä. Kuvat Irja Sahlberg 1944. Turun maakuntamuseo.

16.5.1843 päivätty (ja A. Lemberginnin sinetillä vahvistettu) lähtö- ja tulokatselmus kertoo suurehkoista sisäremontin tarpeesta, joka tehtiin edesmenneen kreivi J. F. Aminoffin jälkeen. Tila jäi hänen pojilleen Adolf, Fredrik ja Alexander Aminoffille elinikäiseksi läänitykseksi. Korjaustarve koski erityisesti ikkunakehyksiä ja pokia ”fönsterramar och pågar”, ovien karmeja ”till nio dörrar behofvas nya ramar” ja tulisijoja ”ny kakelkakelugn”. Tarve luetellaan huone huoneelta, esim. salin kohdalla ”kolmeen ikkunaan raamit ja pokat, uusi kaakeliuuni, joka saa maksaa 10 ruplaa”. Katselmuksen mukaan kaikkiin muihin huoneisiin paitsi förmaakiin(!) ja vinttikamareihin oli syytä hankkia uudet kakluunit ”kakelkakelugn”. Förmaakin myöhäiskustavilainen kolonniuuni haluttiin jostain syystä säilyttää. Lisäksi mainitaan erikseen, että ”9 ovea tarvitsevat uudet kehykset, joiden tulee maksaa 1 rupla 50 kopeekkaa kappaleelta”. Kaikkiin ikkunoihin vinttikamareita myöten oli tarve hankkia ikkunaraamit ja -pokat. Ikkunat siis uudistettiin tällöin. Termi ”kakelkakelugn” kuvaa, että uunit olivat nykyaikaiset kaakeleista muuratut uunit. Ne hankittiin todennäköisesti Turun fajanssitehtaalta.

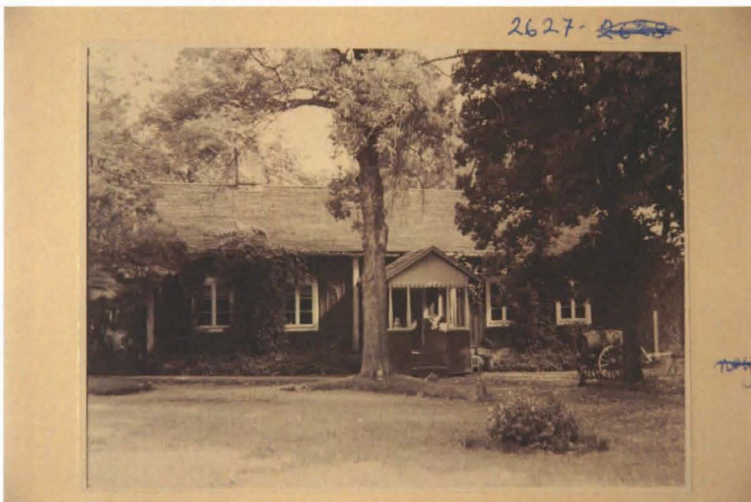
Itäinen keittiösiipi ja alapuolella läntinen lakeijarakennus. Valokuvat 1944 Irja Sahlberg. Turun maakuntamuseo.

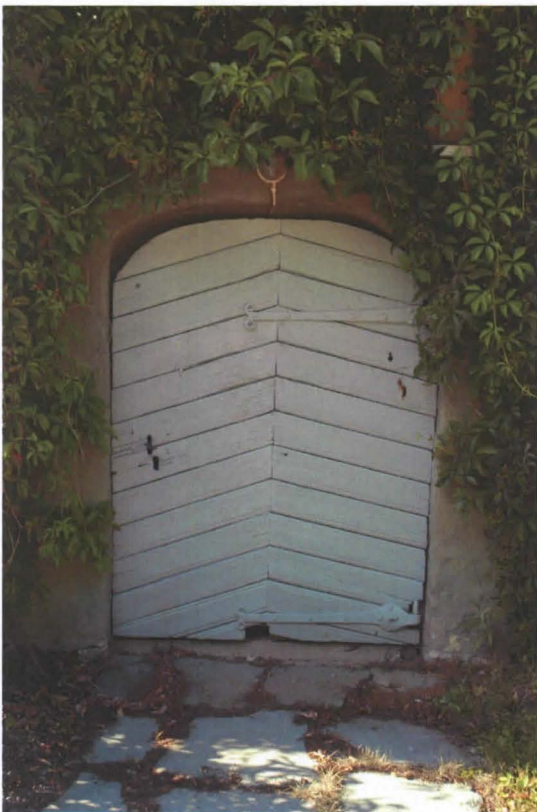
Kellariin kuljetaan kuistin alta. Oven laudoitus on naulattu kalanpyrstöön muotoon. Saranat ovat pukinsarvityyppiä.

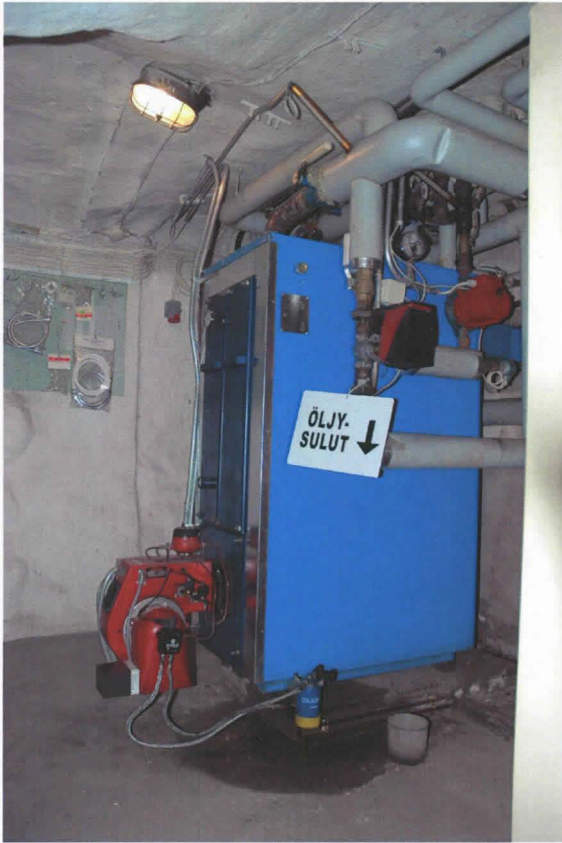
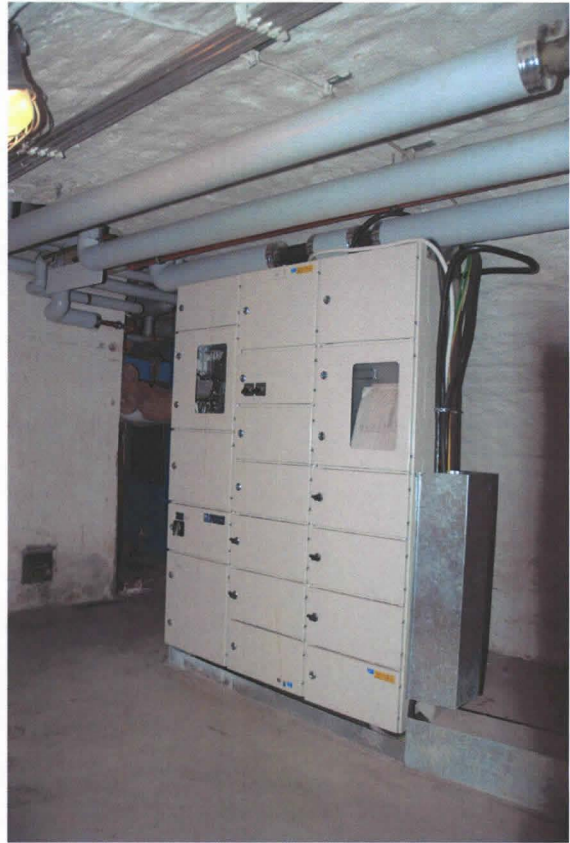
Kellarikerroksessa sijaitsevat öljykattila ja koteloitu sähköpääkeskus. Alimmaisessa kuvassa putkikanaalin liitokset.

Rakennuksen sähköpääkeskus sijaitsee kellarikerroksessa lämmönjakohuoneessa. Keskus on nimellisvirraltaan 125 A ja vuodelta 1993. Keskuksen pääsulakkeet ovat 63 A ja nousujohto, joka on kytketty alueen pääkeskukseen on tyypiltään AMCMK 3x120+41. Keskus syöttää rakennuksen omien ryhmäkeskusten lisäksi itäistä ja läntistä piharakennusta. Päärakennuksessa on kaksi ryhmäkeskusta. Toinen on toteutettu johdonsuojakatkaisimin ja on vuodelta 1993, toinen tulppasulakkein ja on 1950-luvulta. Rakennuksen puhelinjakamo sijaitsee myös kellarissa pääkeskushuoneessa.

Öljylämmitys on uusittu 2002 ja uusittu öljykattila sijaitsee sekin pannuhuoneessa kellarissa. Päärakennuksesta lähtee lämmityksen kanaalit kahteen viereiseen rakennukseen. Savupiippu toimii kellarikerrokseen sijoitetun lämpökattilan savuhormina.

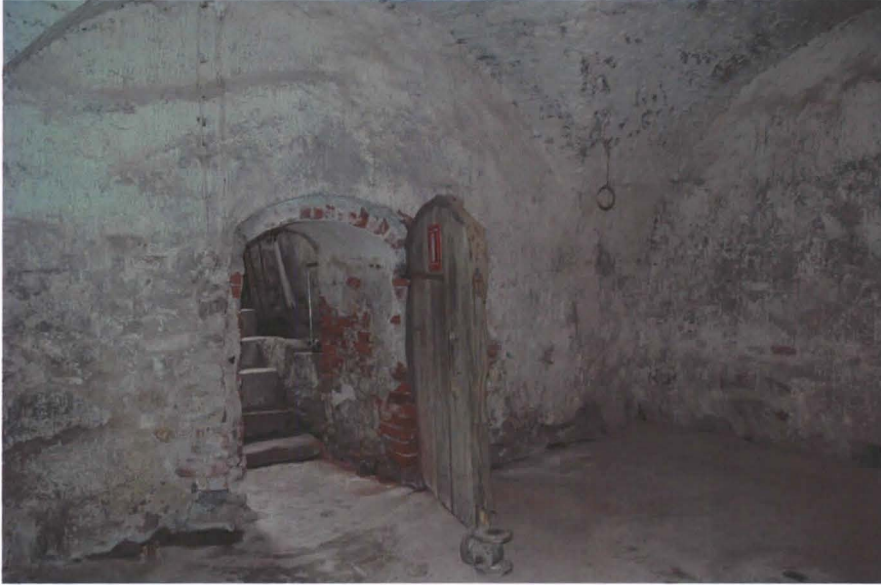
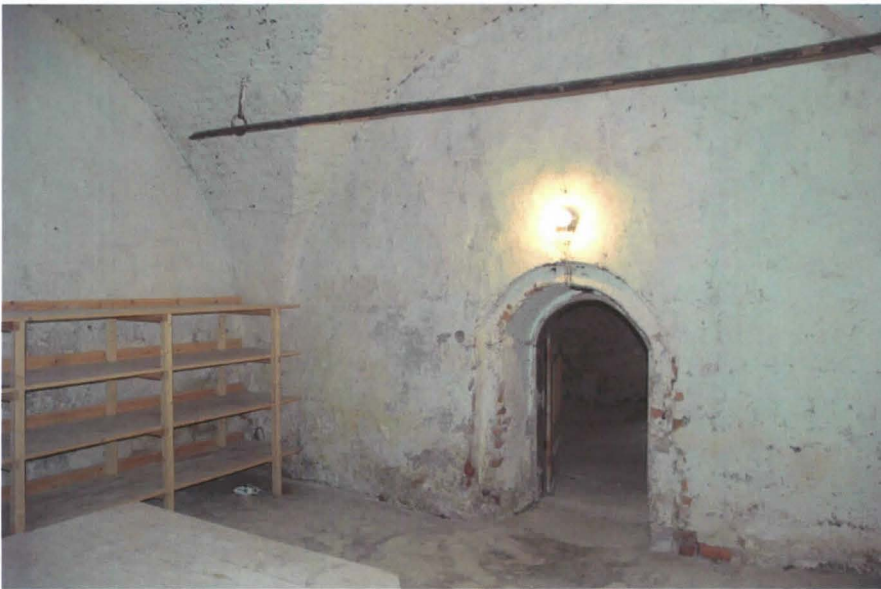
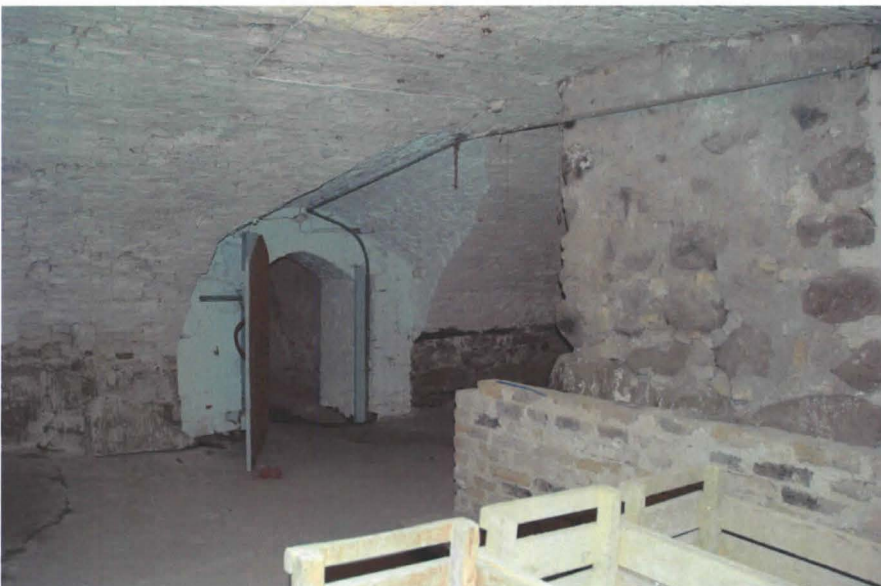
Näkymiä kellarihuoneista,
joita käytetään lähinnä
varastotiloina.

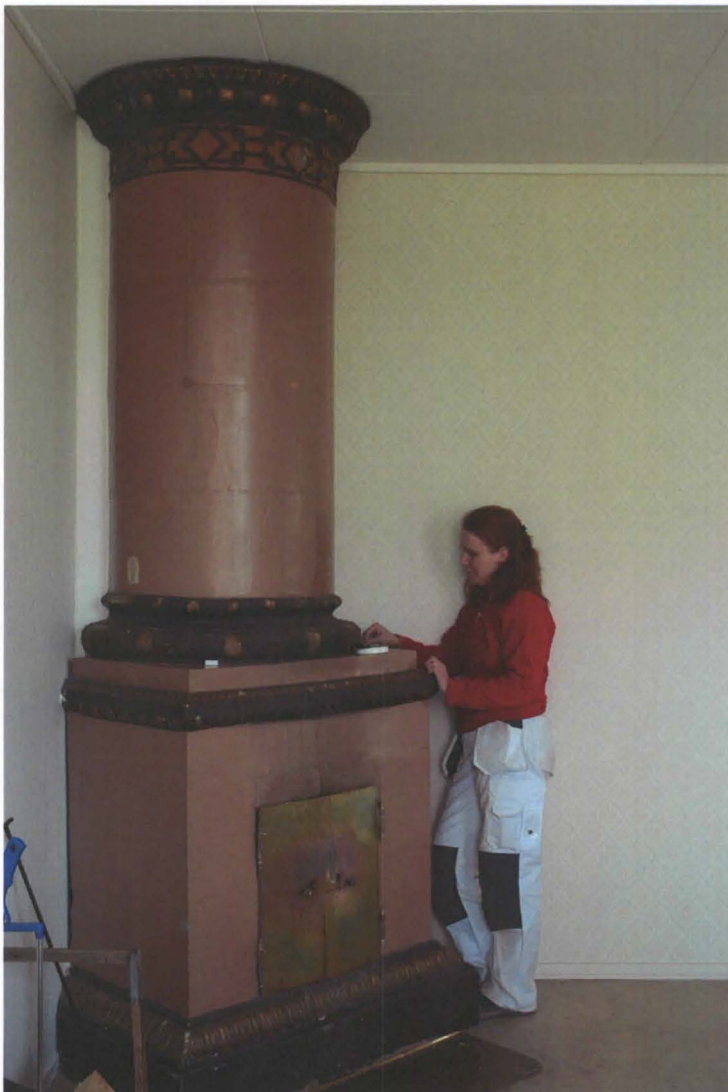
Erikoismaalarimestari Heidi Engström tekemässä väritutkimusta rakennuksessa säilyneestä myöhäiskustavilaisesta kolonniuunista. Useiden maalikerrosten alta paljastui kaunis siniharmaa marmori-imitaatio.

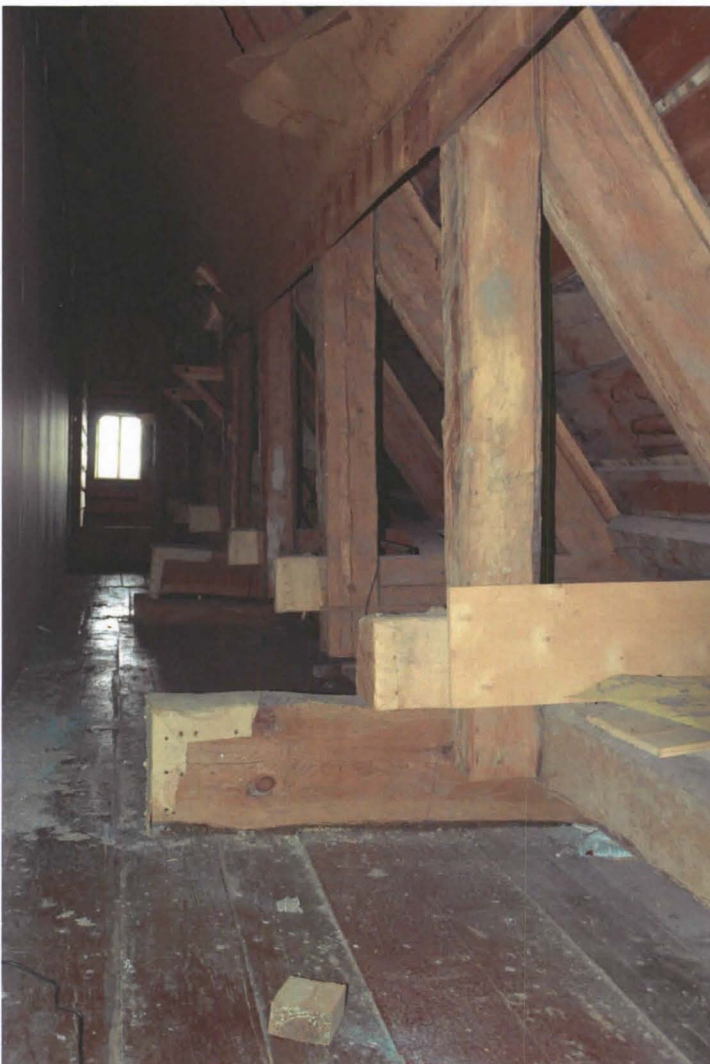
Schröder on käyttänyt Saarella kehittyneempää kattotuolirakennetta, jossa konttirakenne nojaa välikaton päälle asetettuun tasauspiiruun. Tasauspiirut ovat kantavien seinien päällä. Yläpuolella olevassa pikkukuvassa Schröderin vuonna 1763 rakennetun Lapilan kartanon kattotuolikonstruktio, joka on vanhanaikaisempi. Mittaus Irja Sahlberg. Turun maakuntamuseo.

Tutkimusteni mukaan Saaren kartanon arkkitehti Schröder käytti 1760-luvun kartanoissaan vanhempaa kattotuolikonstruktiota (mm. Naantalin Lapilan kartano, 1763). Saaren kattotuolimalli on edellistä kehittyneempi. Siinä konttirakenne nojaa suoraan välikaton päälle asetettuun tasauspiiruun. Vesikattoa vasten tulevat selkäpuut ja niitä yhdistävä sentteripuu on liitetty A-kirjaimen muotoiseksi rakennelmaksi. Selkäpuiden alapäähän on lisätty vielä välipohjaan nojaava konttirakenne eli tassu. Vanhan tavan mukaan tassut asetettiin nojaamaan matalien poikittaisten hirsiseinämien päälle nostettujen tasauspiirujen varaan. Saarella tasauspiiru on asetettu suoraan välikaton päälle ja tassun pysty reisipuu on ulotettu nojaamaan siihen. Kattotuoleja koottaessa on käytetty lapaliitoksia ja puutappeja.

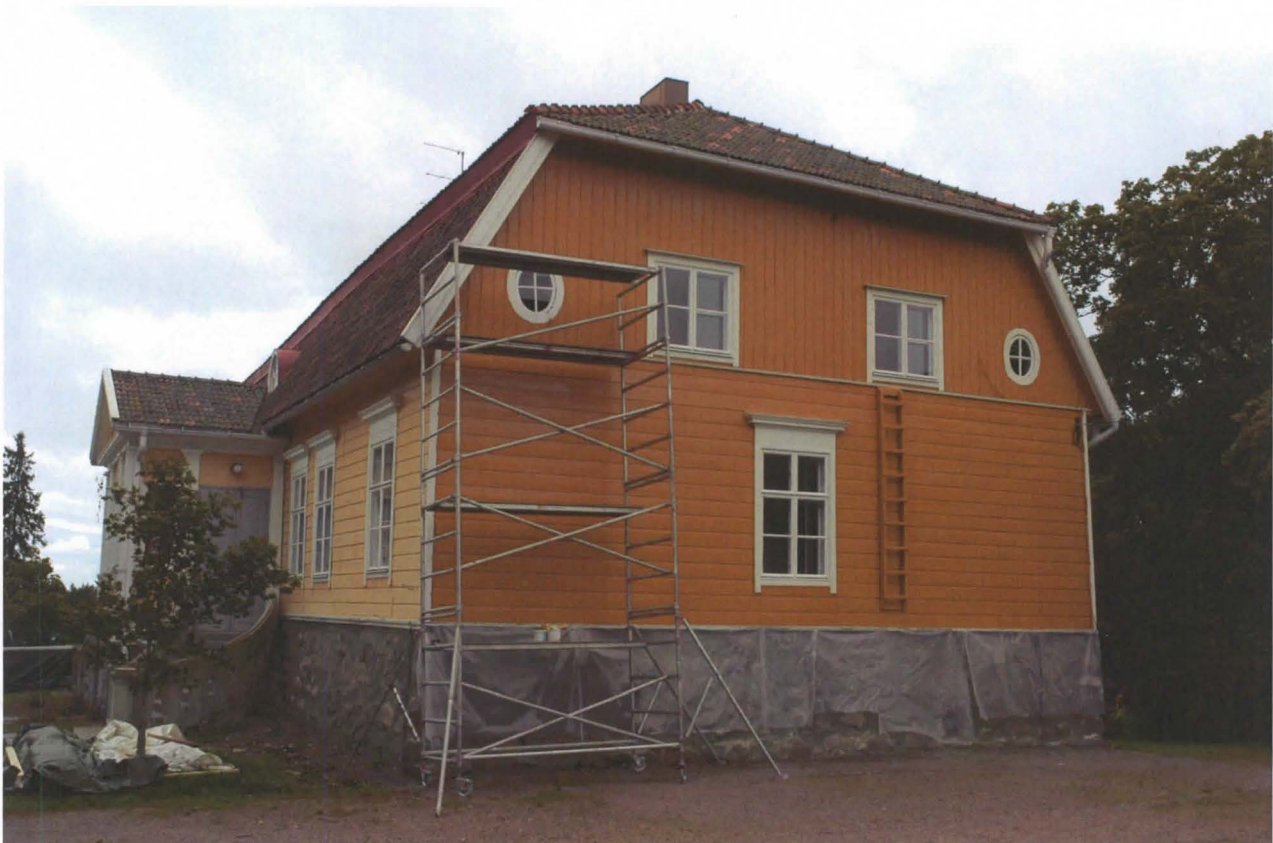
Koillispääty saa 2007 korjausten yhteydessä 1800-luvun puolivälille ominaisen sävyn.

Alakerrasta avautuu päätyyn yksi kuusiruutuinen ikkuna, jossa on T-karmit. Ikkuna on samanlainen kuin pääfasadissa olevat ikkunat. Siinä on korkea yläkamanalauta, ja sen sivukamanalaudat ulottuvat noin 100 mm alakamanalaudan alapuolelle. Otsalauta on empiretyylinen. Pystyvuoratussa päädyssä on kaksi neliruutuista kamarin ikkunaa, jotka on uusittu todennäköisesti 1959 peruskorjauksessa. Kulmaraudat ja saranat ovat sekundaarit. Neliruutuisten ikkunoiden molemmilla puolilla ovat säilyneet todennäköiset alkuperäiset soikeat ullakkoikkunat, jotka liittyvät kustavilaiseen arkkitehtuuriin.

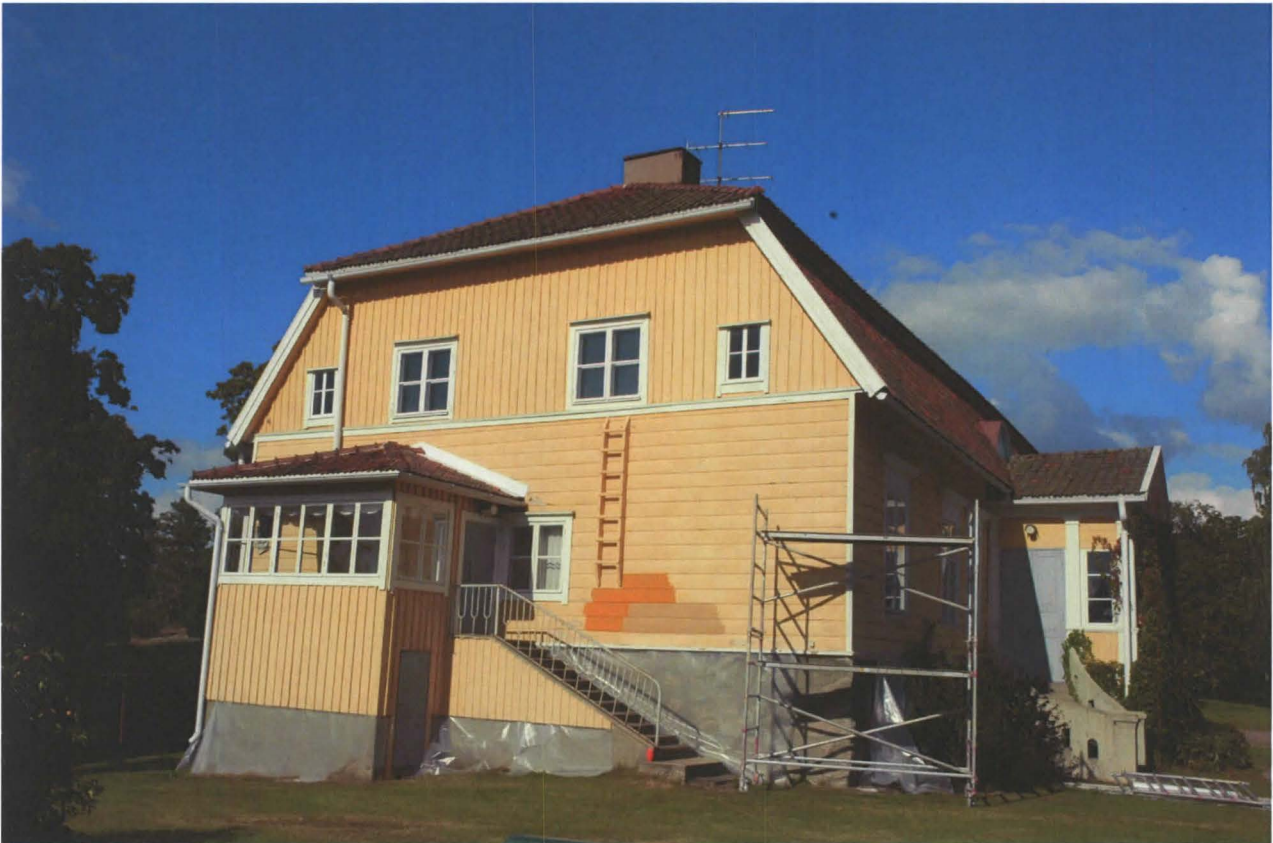
Maalisävykokeiluja kesällä 2007 eteläpäädyssä.

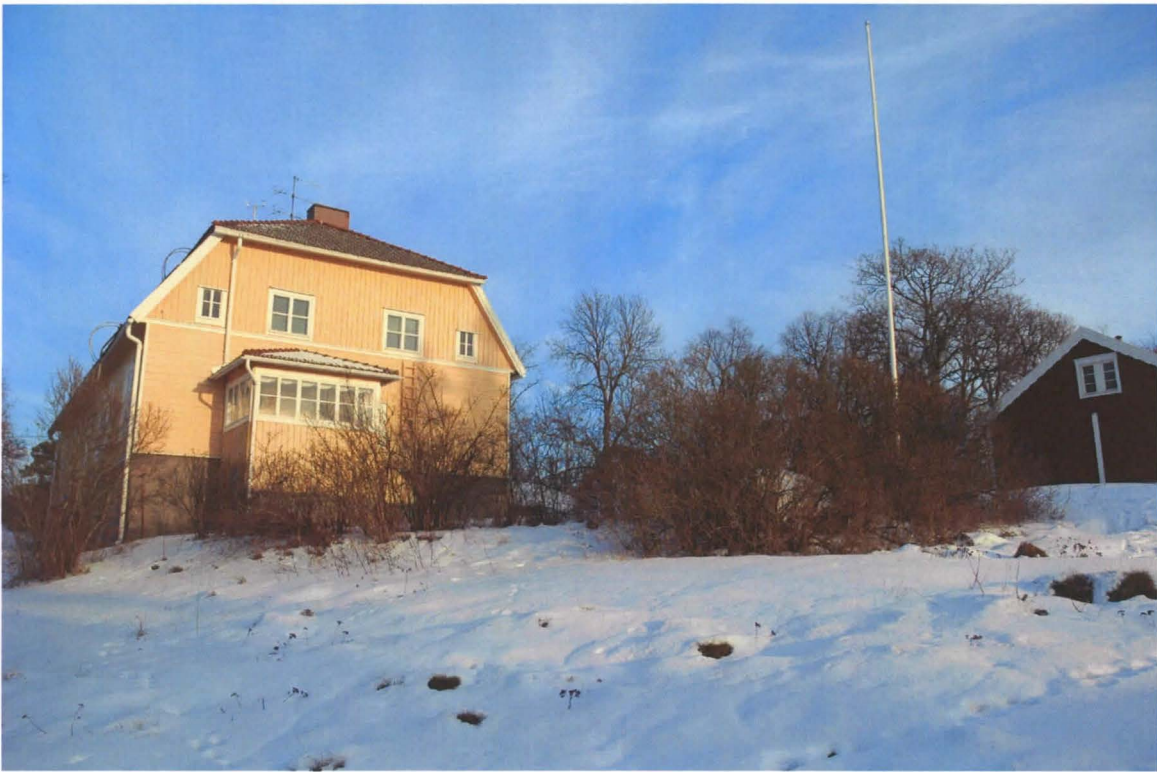
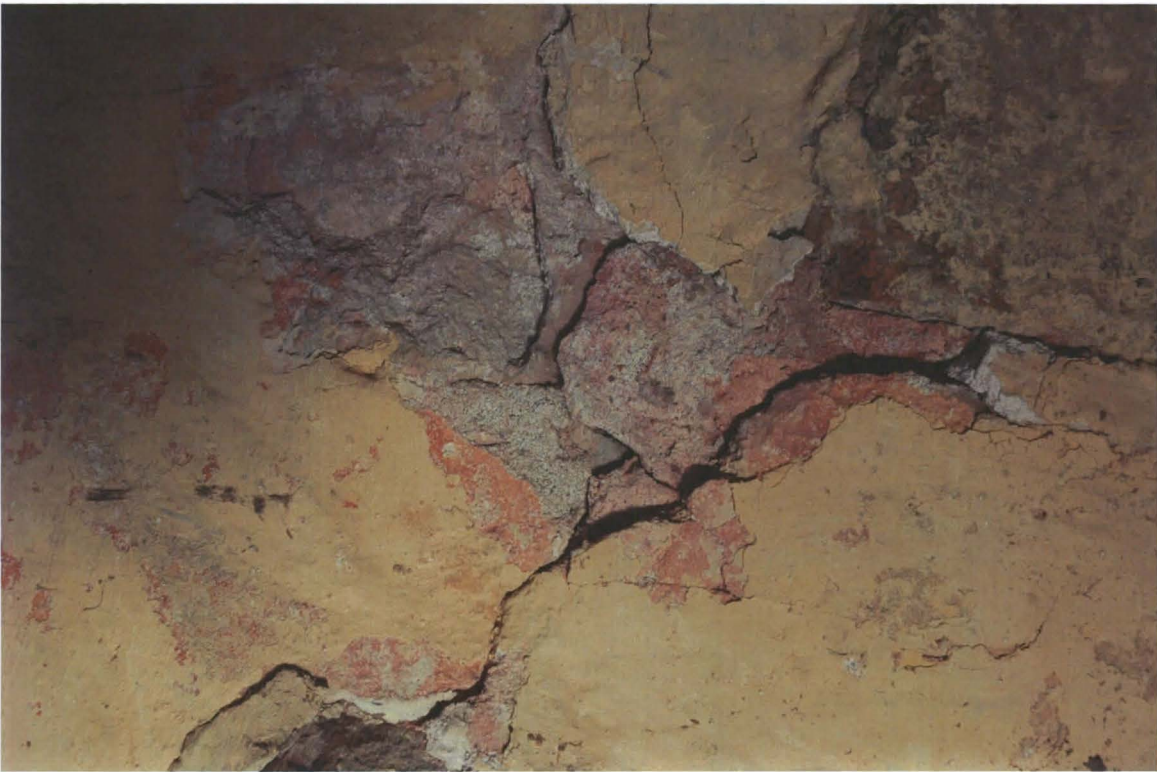
Kivijalassa säilyneitä väripigmentejä eteläpäädyn kuistin alla olevassa varastohuoneessa.

Kuistin alapuolella on pieni varastuhuone. Varastuhuoneen sisäpuolelle jäävässä kivijalassa on nähtävissä maalijäämiä (punamultaa ja keltamultaa) eri aikakausilta.

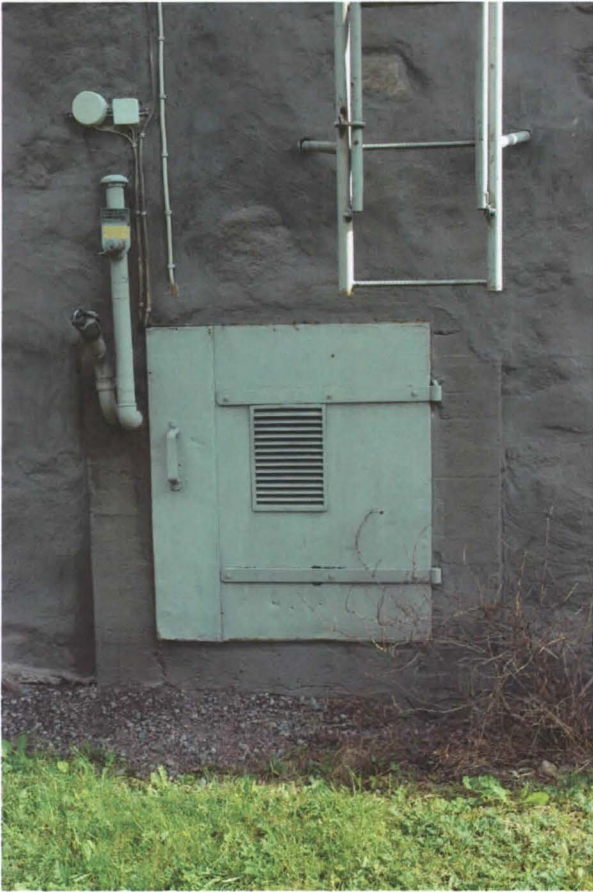
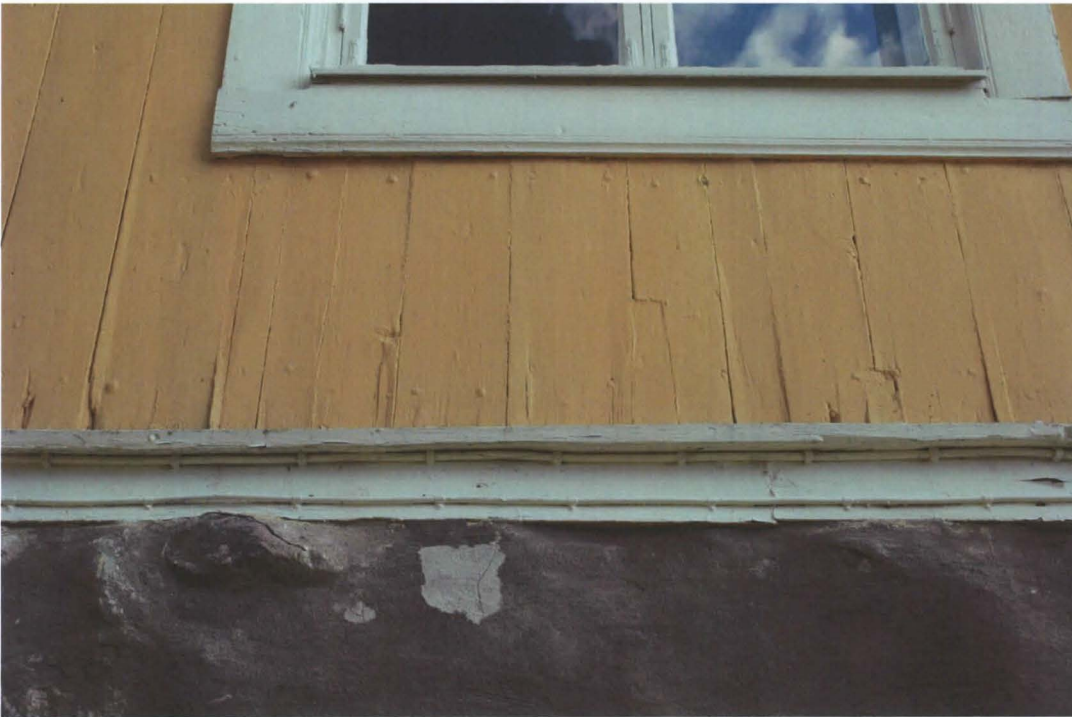
Kaksi ovea takafasadissa. Keskikohdilla oleva pysty-laudoitus on todennäköisesti primaaria.

Seinän vuoraukseen on käytetty noin 7 tuuman piiloponttilautaa. Laudoituksen ikä vaihtelee, ja se on kiinnitetty taotuilla nautoilla. Laudoitus on takafasadissa pysty-laudoitus, mikä viittaa 1700-luvun lopun kustavilaiseen arkkitehtuuriin. 1800-luvun alussa omaksuttiin Venäjältä 6–10 tuumaa leveistä puoliponttilaudoista tehty vaakavuoraus. 12.10.1819 pidetyssä katselmuksessa todetaan, että päärakennuksen laudoitus oli niin huono kunnoltaan, että se on uusittava. (Saaren kartanon arkisto I:2 Aminoffien arkisto). On kuitenkin mahdollista, että takafasadin laudoitusta ei kokonaisuudessaan koskaan uusittu, vaan seinän keskivaiheilla oleva laudoitus on primaaria. Sama päätelmä tehtiin myös 1968 Museoviraston kartanoinventoinnin yhteydessä.

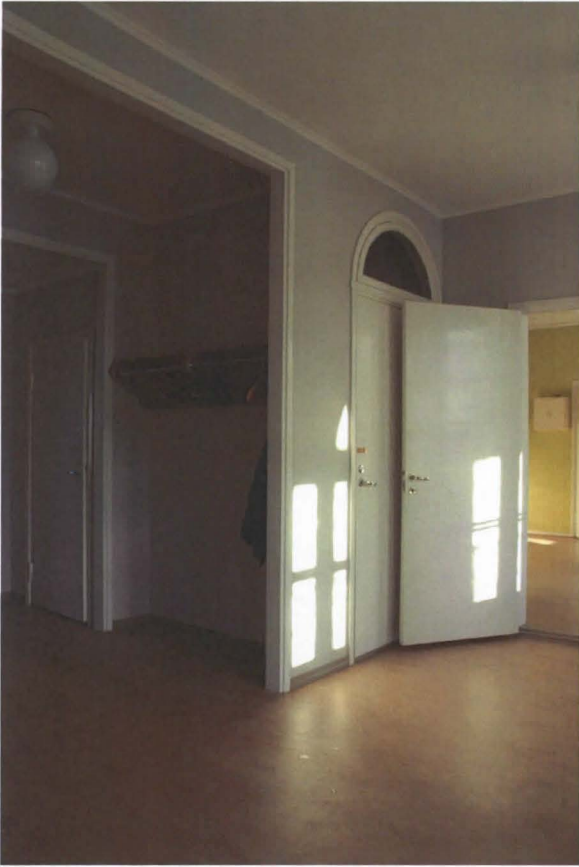
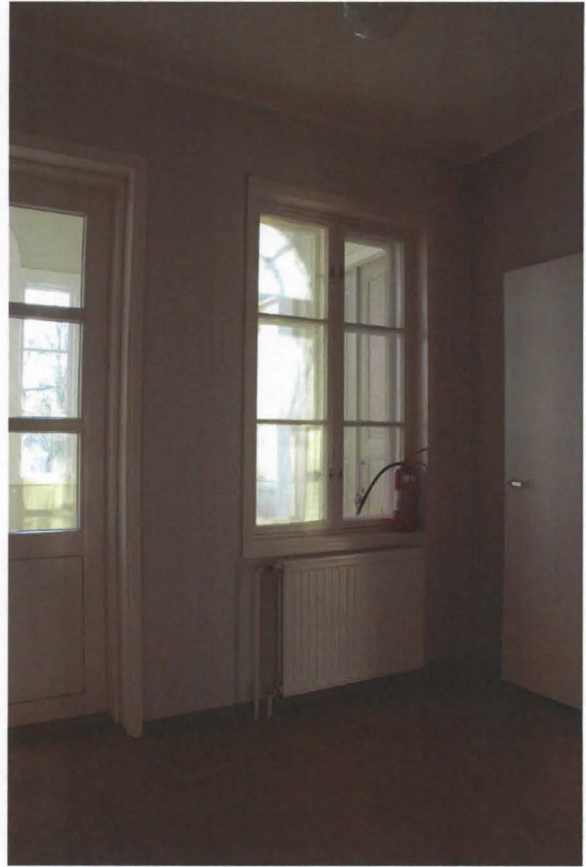
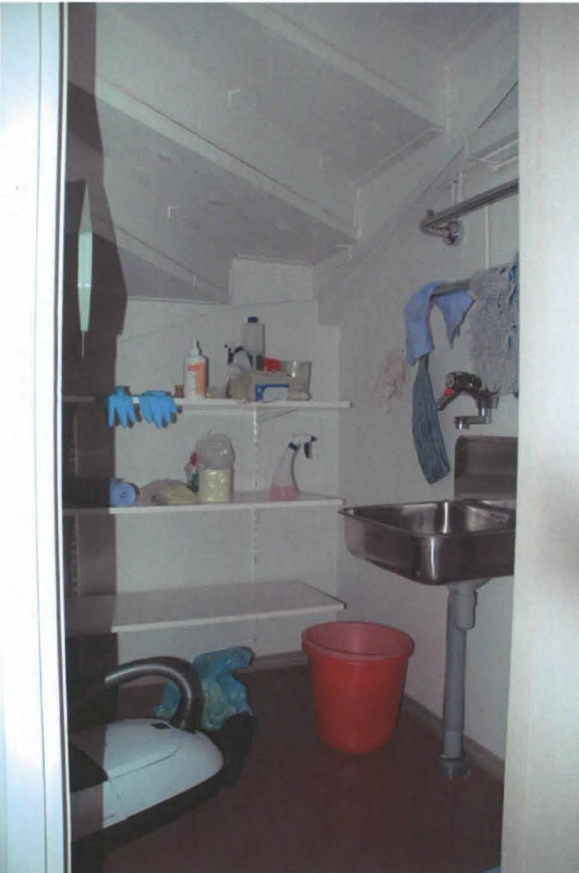
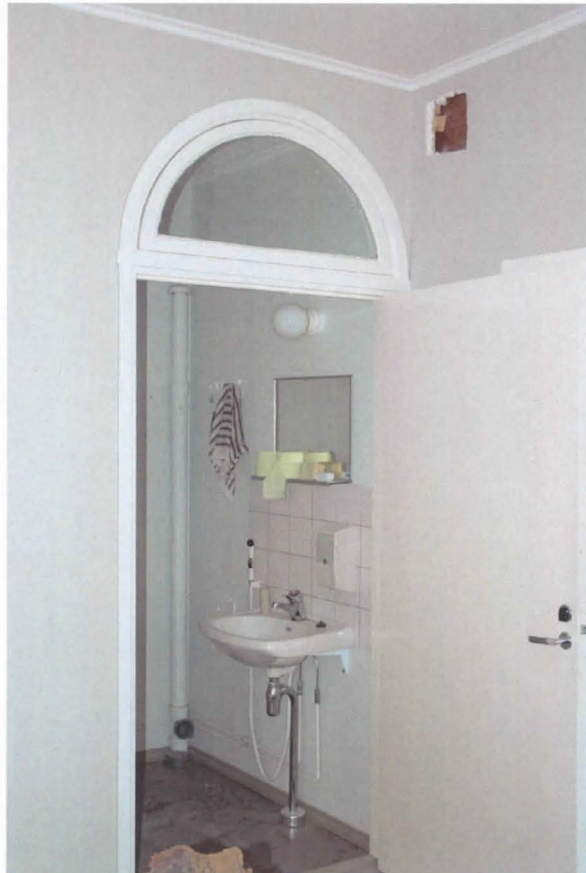
Salin vasemmalla puolella oleva siivouskomero, oikealla puolella on WC. Kuvan WC sijaitsee heti sisääntulon oikealla puolella. Vuoden 1959 ikkuna mukailee lunetti-ikkunaa.

1777 vuoden keskeissalipohjakaavaan kuuluva symmetria on edelleen osittain jäljellä. Vasemmalta nousevat portaat yläkertaan. Oikealle puolelle on tehty WC. Saliin johtavan oven molemmilla puolilla sijaitsevat vasemmalla siivouskomero ja oikealla WC-tila. 1779 katselmusasiakirjan mukaan edellä mainituissa tiloissa oli alkuaankin komerot.

Betonilattia on vuodelta 1959, jonka päällä on vuonna 1986 uusittu vaaleanruskea linoleumimatto. Seiniin on laitettu Gyproc-levyt, jotka on rapattu ja maalattu vaaleanharmaalla maalilla. Seinäpinnat on rajattu yksinkertaisin valkoisin puulistoin. Jalkalista on harmaaksi maalattu puulista. WC:n oven yläpuolella olevaa lunetti-ikkunaa mukaileva kaari-ikkuna on 1959 peruskorjauksesta. Katto on valkoiseksi maalattua Gyproc-levyä.
