RAKENNUSHISTORIASELVITYS

Saaren kartano, Mietoinen

10.9.2007

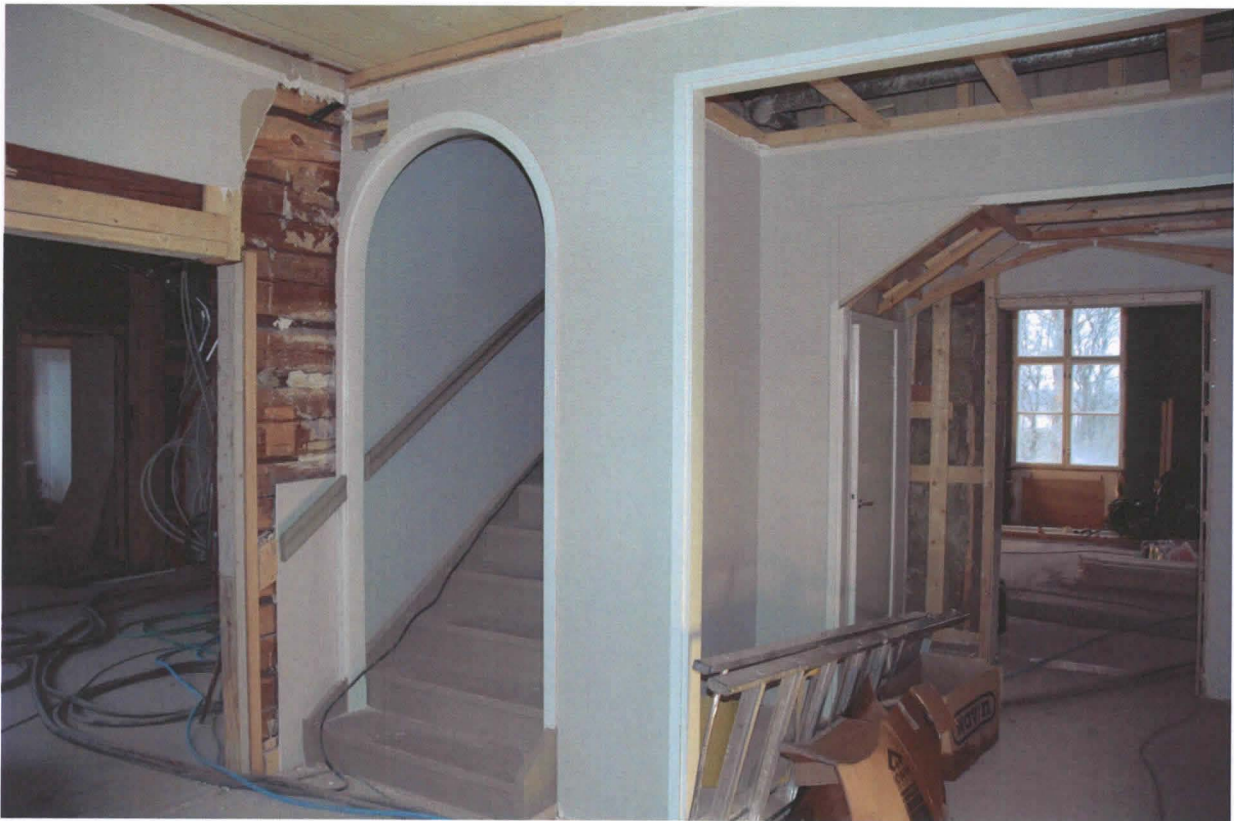
Eteistä purettiin vain osittain.

Eteisessä ja yläkertaan johtavassa portaikossa ei aluksi tehty suurempia purkutöitä, mutta korjauksen loppuvaiheessa sitä purettiin osittain. Tällöin tuli esiin primaari roiskemaalitapetti, jossa oli pohjavärinä voimakas siniharmaa, johon oli tehty mustia ja harmaita roiskeita. Nykyisen ilmeensä tila on saanut peruskorjauksen ja vuoden 1986–89 remontin yhteydessä.

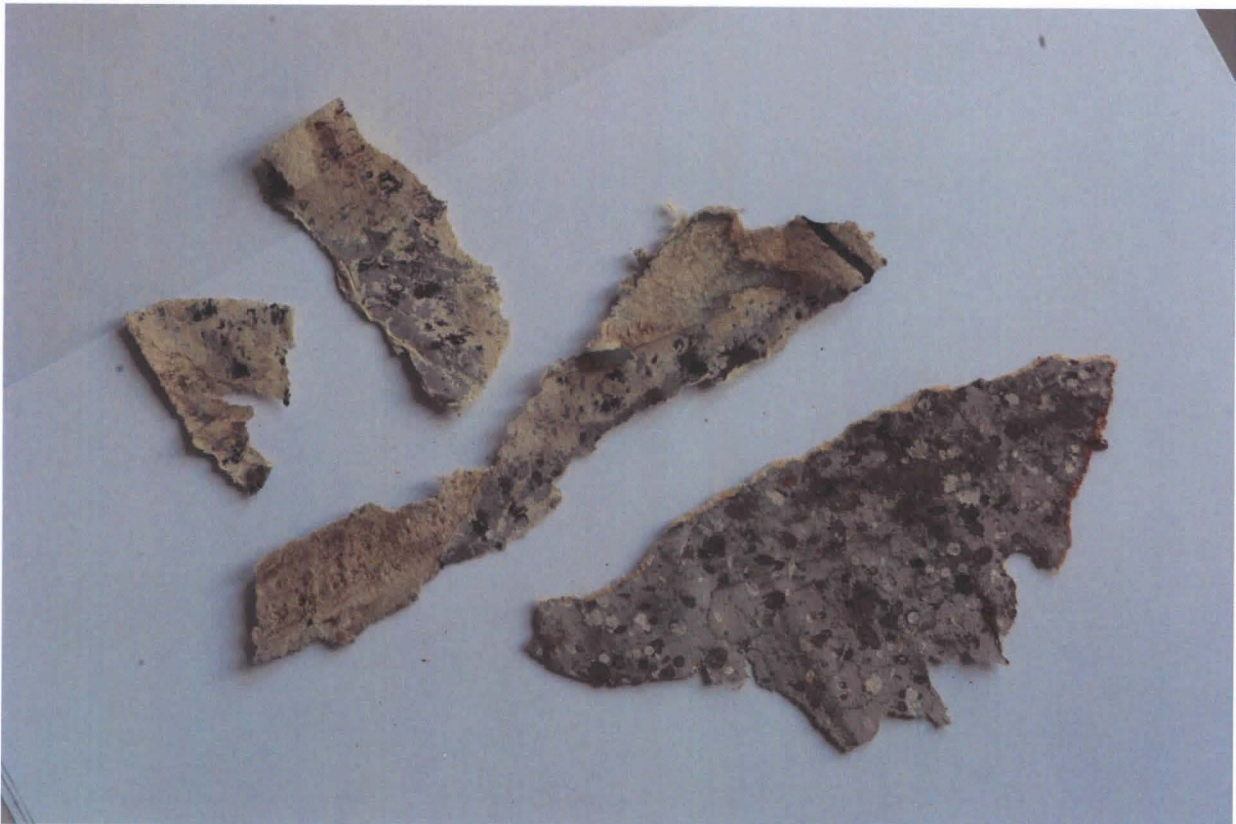
Eteisestä ja porrastilasta löytynyt alkuperäistä, hirteen liimattua, siniharmaata roiskemaalitapetin fragmenttia. Roisketapetti oli hyvin tyypillinen eteisissä, keittiöissä ja pienissä välihuoneissa 1700-luvun lopulla ja 1800-luvun alkupuolella.

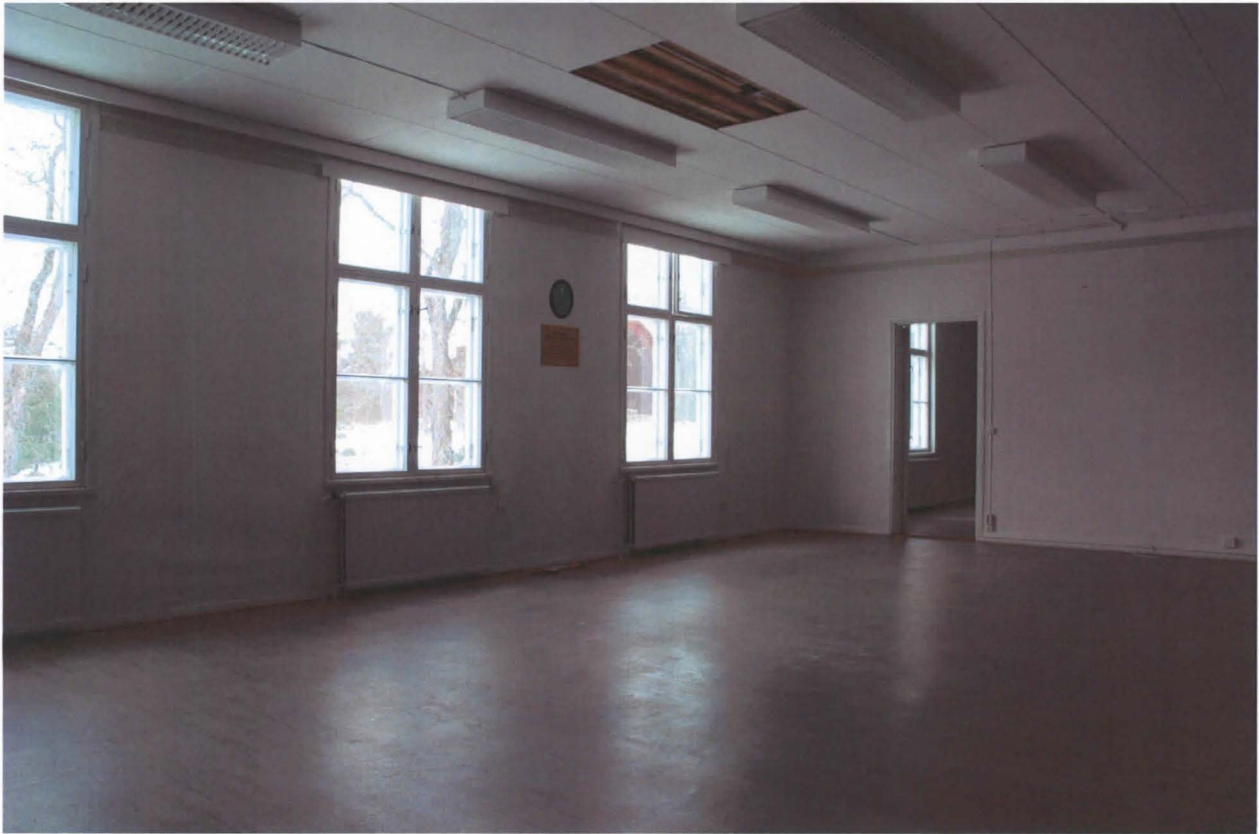
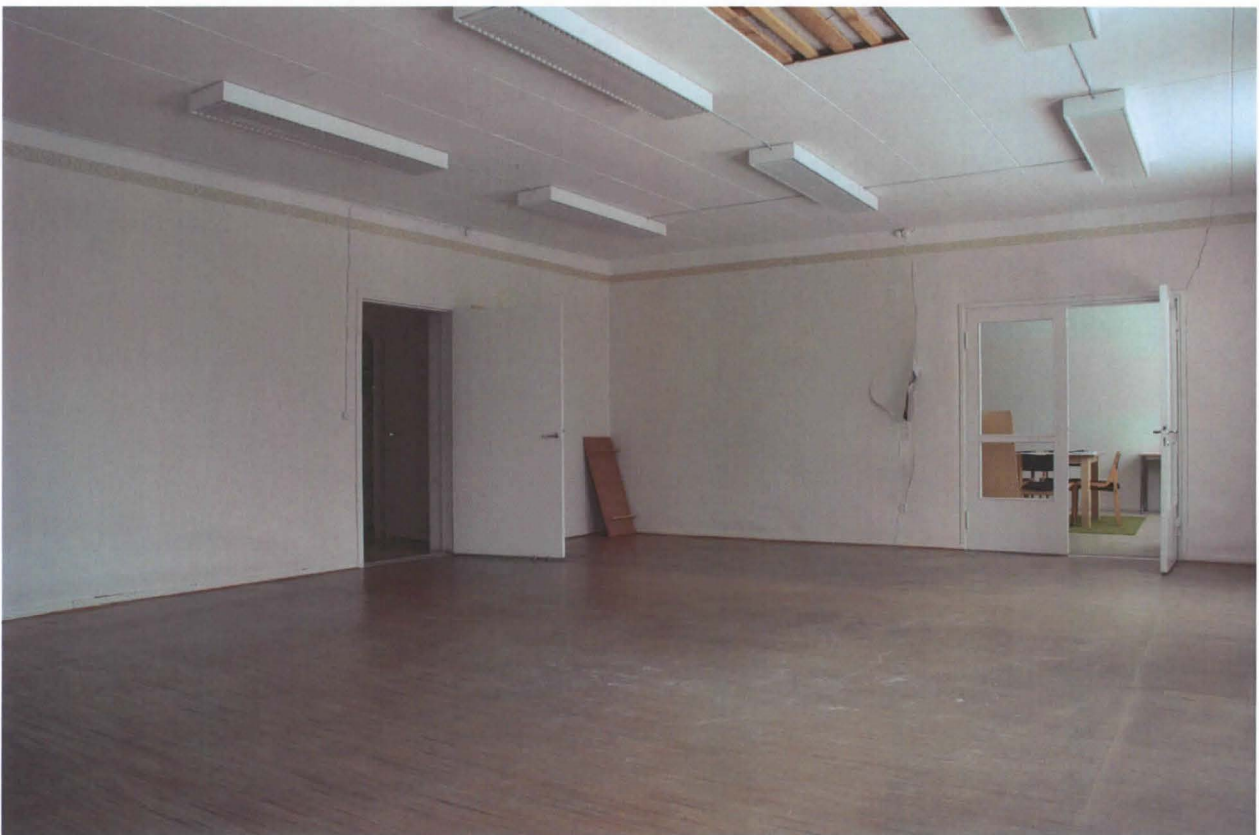
Salista kuljetaan päätykamariin (yläkuva), sekä eteiseen ja förmaakiin (alakuva).

Saliin on nykyisin kulku 1777 pohjakaavan mukaisesti eteisestä. Oviaukko on yhä lähes alkuperäisellä paikallaan. Salista kuljetaan myös förmaakiin eli nykyiseen olohuoneeseen ja päätyhuoneeseen. Myös nämä ovi-aukot ovat pääpiirteissään alkuperäisen pohjakaavan mukaisilla paikoillaan. Päätyhuoneen oviaukon ikkunan puoleinen reuna on alkuperäisellä paikallaan, mutta oviaukkoa on korotettu ja levennetty oikealle 1843 vuoden remontoinnin yhteydessä, jolloin oviaukkoon laitettiin empiretyyliset pariovet.

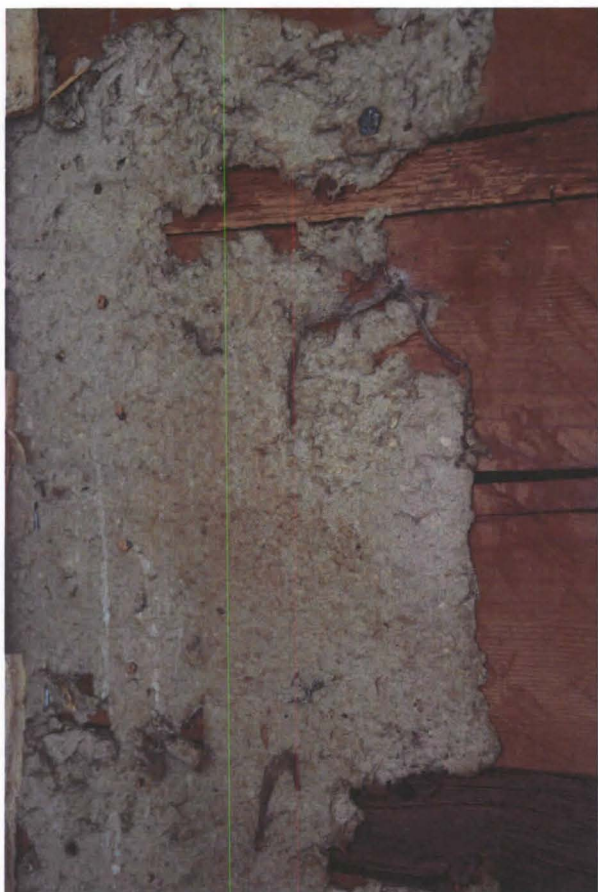
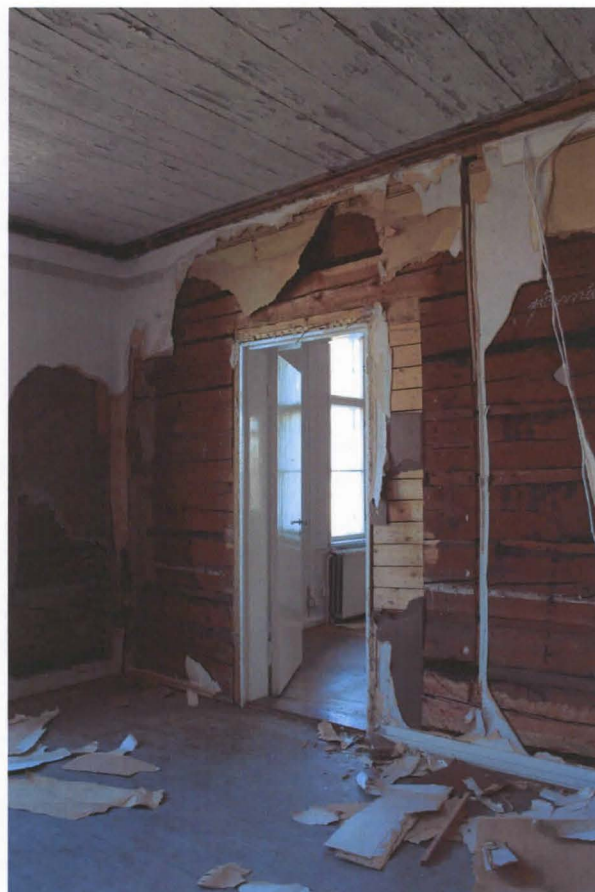
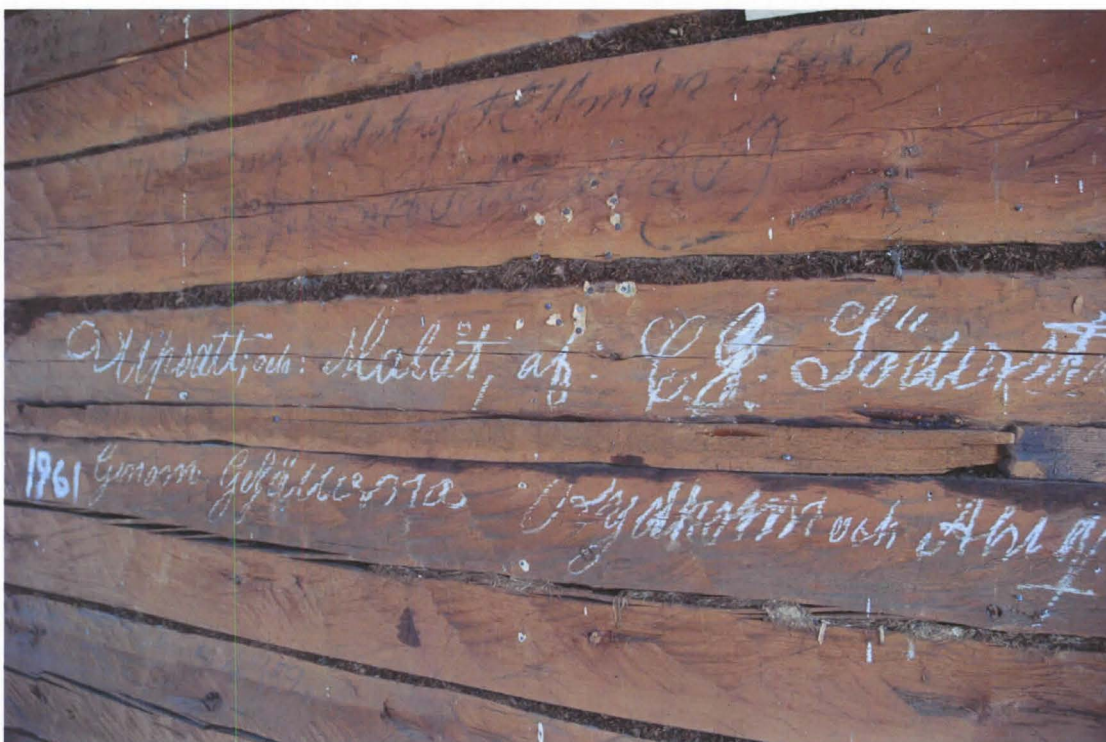
Yläkuvassa vasemmalla näkyvä "pahvaus" sepän takomine nauloineen on todennäköisesti 1843 remontista tai varhaisempi. Myös sänkykamarin oviaukko muutosvaiheineen paljastui. Alakuvassa salin hirsiiin jätettyjä merkintöjä, joista varhaisin on vuodelta 1809.

Tapettikerroksia purettaessa löytyi hyväkuntoinen, alkuperäinen hirsiseinä, jossa näkyi vain muutamia liimamaalijäämiä tai roiskeita. Salissa ei ollut koolauksia, kipsi- eikä lastulevyjä, vaan monet tapettikerrokset oli kiinnitetty pinkopahvituksen avulla suoraan hirsiseinään. Hirret olivat leveimmillään yli 300 mm. Hirsien väleissä oli tilkkeenä käytetty seinäsammalta ja pellavahamppua. Paikoitellen raot oli tervattu, ilmeisesti lahoamisen ja syöpäläisten torjumiseksi. Seinää oli myös tasoitettu asettamalla hirsien rakoihin puusta veistettyjä kiiloja. Koko ikkunaseinää peitti lämpöeristeenä käytetty vahva lumppupahvi. Yhden pahvin koko oli noin 600 x 700 mm. Pahvit oli liimattu ja naulattu tiiviisti seinään komein, sepän takomin nauloin. Lämpöeristys oli varmistettu myös kylmissä nurkissa, sillä lumppupahvi ulottui noin 350 mm nurkista yli salin puolelle. Tiivistyspahvi mainitaan jo vuoden C. Stålin Rakennusopissa 1834. Se oli arkkeina tehtyä vanhaa lumppupaperia, oikeastaan pahvia, joka liisteröitiin tiukasti seinään. Nurkat, ikkunan- ja ovenpielet tuli tiivistää erikoisen huolellisesti. (Maire Heikkisen vaikutelma pahvista oli, että ”se on vanhaa ja saattaa olla hyvin vuodelta 1843 tai sitäkin vanhempaa”).

Hirsiin oli tehty useita merkintöjä. Varhaisin löytyi förmaakin puoleisesta seinästä. Hirteen oli mustalla liidulla kirjoitettu: ”? och målat af F. Ellmén från Åbo ... 1809.” Kyse oli siis remontista, jonka J. F. Aminoff oli teettänyt.

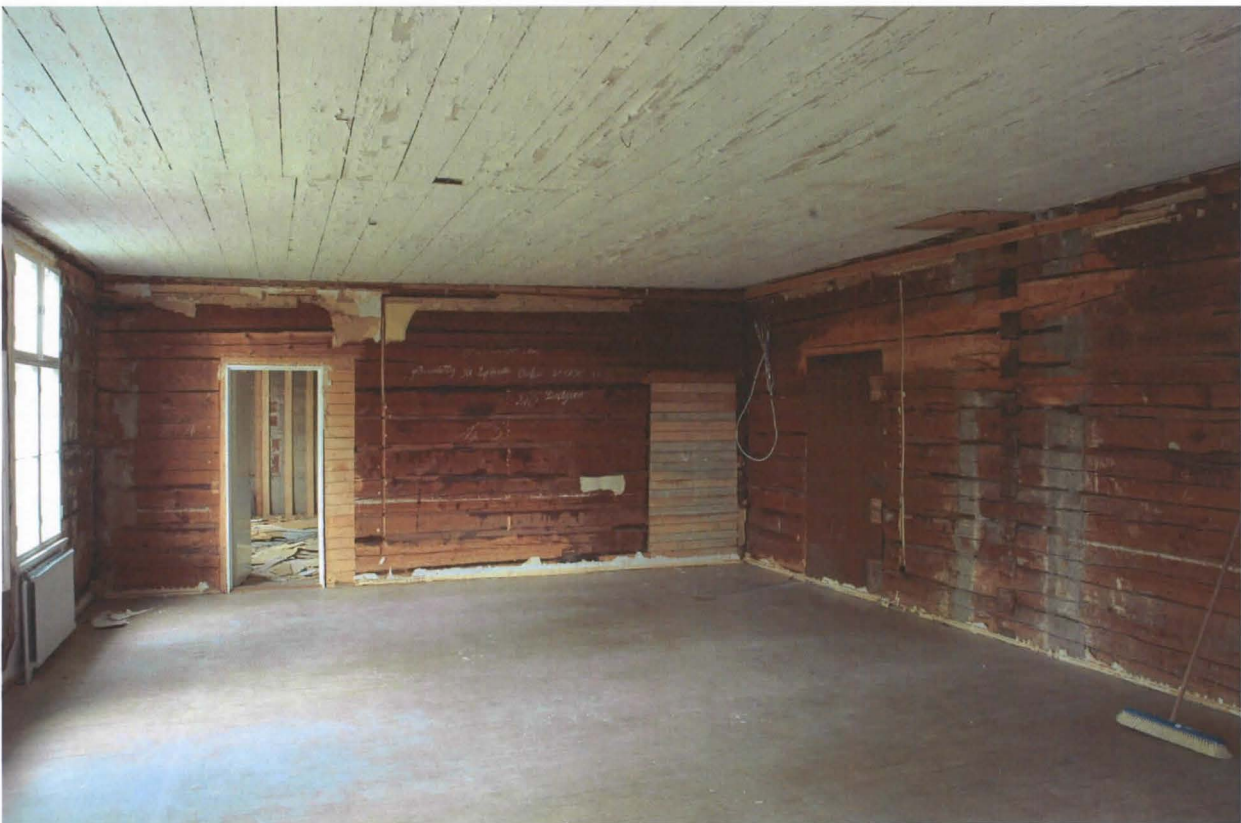
Salin purkutöiden yhteydessä paljastuivat myös alkuperäiset käsikamariin ja tarjoiluvälikköön johtaneet ovet. Kaakeliuuninpaikka näkyy selvästi. Se sijaitsi symmetrisesti "senkin" ja eteiseen johtavan oven välissä.

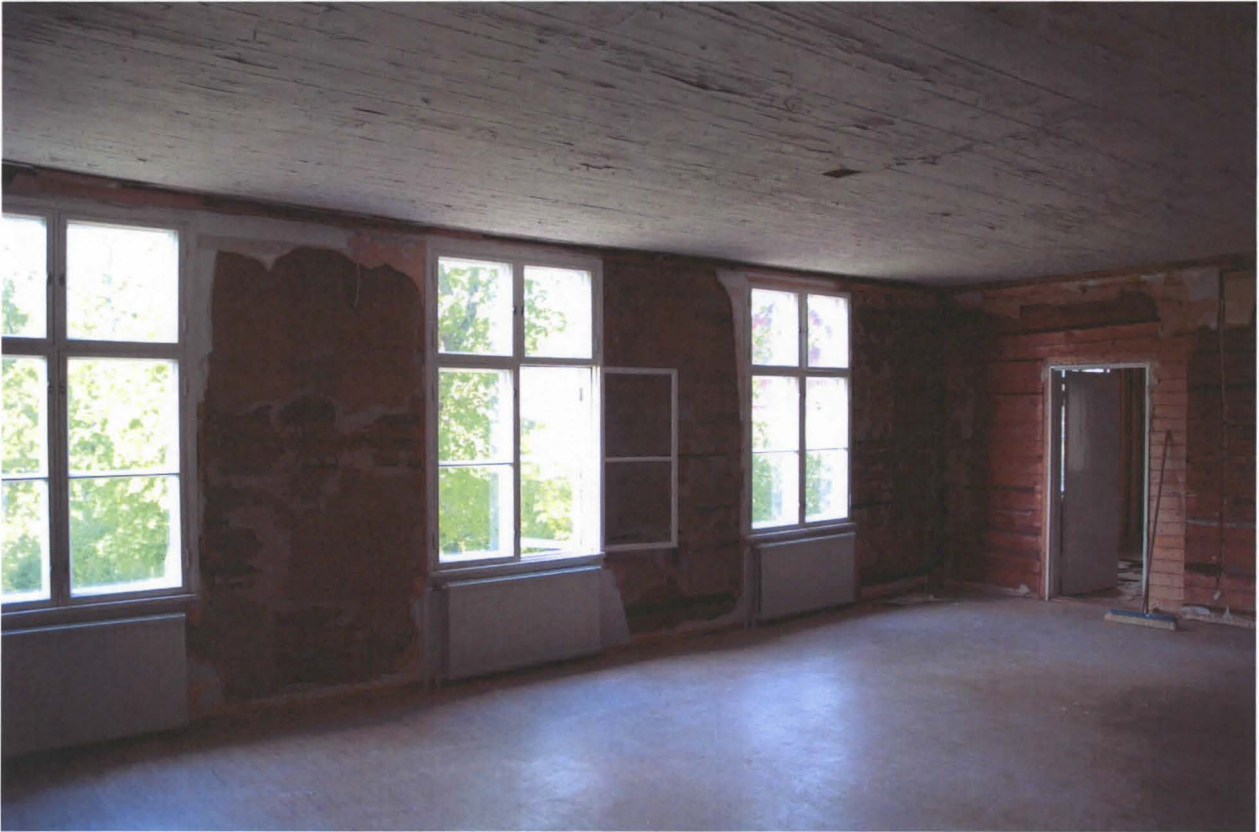
Hauska muisto korjaustöistä Hovin poikakodin ajoilta. Ensotapetti laitettiin Juvosen, Rauhalan ja Nisulan toimesta 1952.

Kaksi tuoreinta seinään jätettyä merkintää olivat 1900-luvun puolelta. Hauska 1952 remontista (tällöin vuokraajana Hovin poikakoti) peräisin oleva ”taideteos” löytyi förmaakin puoleiselta seinältä. Erilliseen hirteen naulattuun pahviin oli kirjoitettu: ”Uudelleen korjattu, Ensotapetti laitettu 18.2.1952.” Tekstin alapuolella profiilikuvat tekijöistä ja nimet: ”Vesa Juvonen, sähkömies Heimo Rauhala, Juho Nisula.” Piirrosten alla oli suoraan hirteen kirjoitettu lyijykynällä: ”Pahvattu 18.9.1952.”

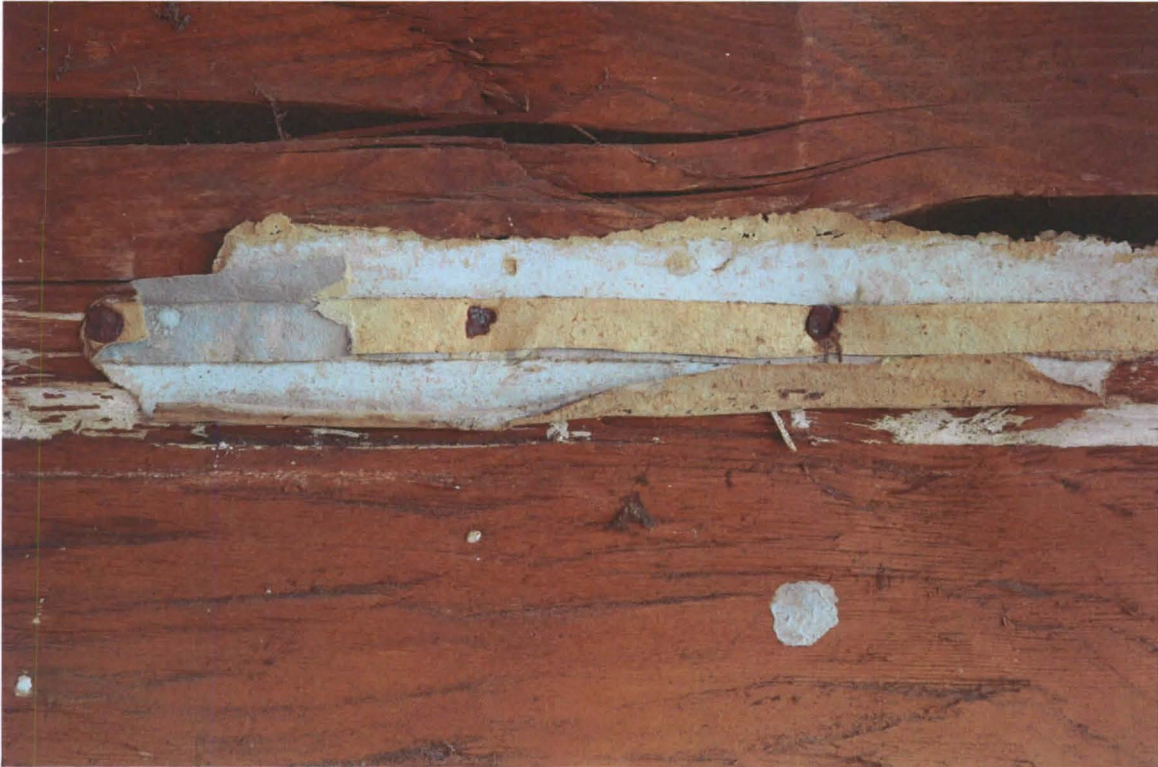
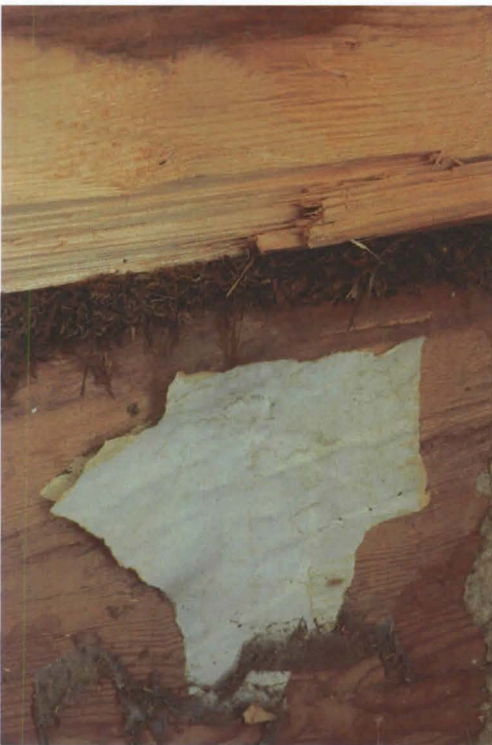
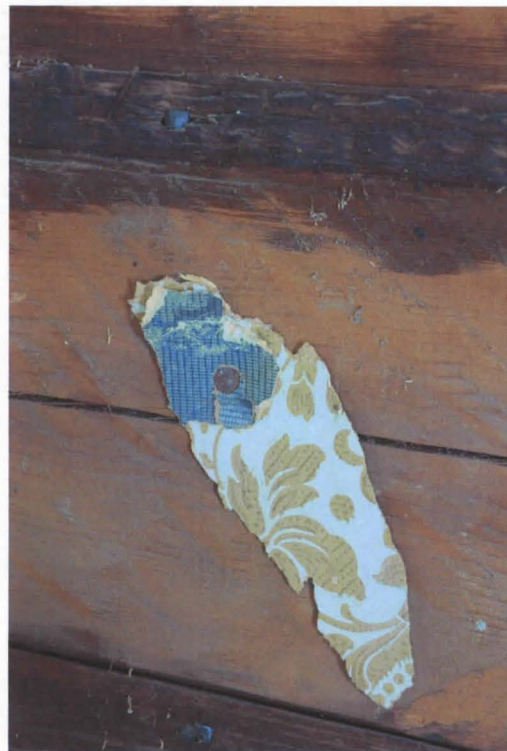
Rintapaneelin ylälistan korkeudella oli säilynyt alkuperäisen harmaan liimamaalitapetin fragmentteja, jota löytyi myös pieni pala hirteen liimattuna. Oikealla olevat tapetit ajoittuvat 1890-luvulle ja 1900-luvun alkuun.

Vanhin tapetti oli suoraan hirteen naulattu ja osittain myös liimattu vaalean harmaa liimamaalitapetti, jonka jäänteitä löytyi etenkin rintapaneelin ylälistan kohdalta, jossa oli myös naulattuja kappaleita 30 mm leveästä kaksinkerroin taitetusta liimamaalitapettinauhasta. Nauhaa oli tehty kahdesta eri tapetista; yksivärisestä harmaasta ja kauniista sinivihreästä. Myös J. F. Aminoffin pohjapiirustuksen kopioon oli salin väriksi kirjoitettu ”Grått”, joten huoneessa on todennäköisesti ollut hirteen kiinnitetty vaaleanharmaa liimamaalitapetti. Koska fragmenttipalat olivat pieniä, ei niistä löytynyt merkkejä maalauskoristelusta, joka on kuitenkin todennäköisesti somistanut huonetta. Kustavilaisena aikana suosittiin koristelua, jossa seinäpinnat jaettiin yksinkertaisin maalatuin viivoin kenttiin. Myöhemmin sänkykamaria eli nykyistä keittiötä tutkittaessa löytyi ikkunaseinästä eristeenä käytettyä harmaata liimamaalitapettia, johon oli sinisävyisellä maalilla tehty yksinkertaista viivakoristelua. Tapetti saattaa olla peräisin salista. Se sopisi hyvin yhteen 1779 katselmusasiakirjassa mainitun siniharmaaksi maalatun rintapaneelin kanssa. (Myös Maire Heikkisen arvio).

Vaaleanharmaan liimamaalitapetin päälle oli laitettu vahva lumppupahvi lämpöeristeeksi oletettavasti vuoden 1843 remontissa. Seuraavaksi salissa on todennäköisesti ollut sinisävyinen, monivärinen kukkakuviollinen tapetti, josta löytyi pieni fragmentti lumppupahvin päältä.

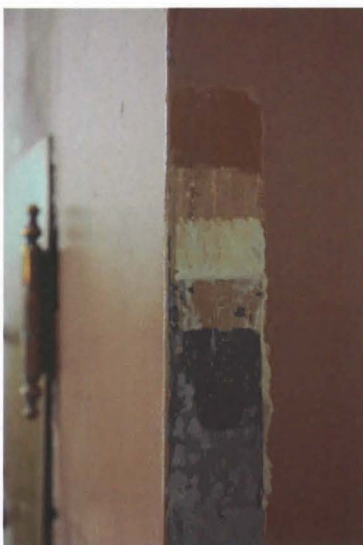
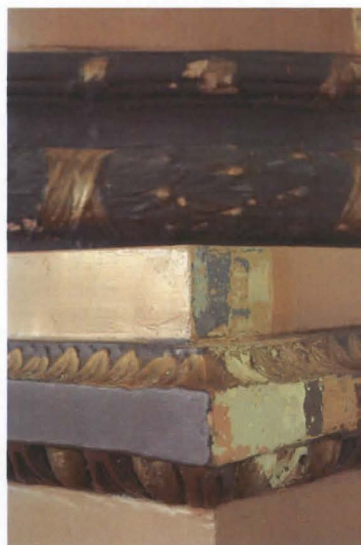
Myöhäiskustavilainen kolonniuuni

Förmaakin kolonniuuni on ainoa rakennuksessa säilynyt uuni, ja se on yhä toimiva. Messinkiluukut ovat oletettavasti alkuperäiset. Kolonniuuni tuli kiinteän sisustuksen uutuudeksi uusklassismin myötä myös sotilasvirkataloihin. Se ei ole alkuperäinen, vaan hankittu todennäköisesti 1810 jälkeen (Irma Lounatvuoren suullinen tiedonanto) tai ehkä J. F. Aminoffin 1809 tai 1820-luvulla teettämän remontin yhteydessä. Malli oli hyvin suosittu, samantyyppinen uuni on mm. Kankaisten kartanossa Maskussa. Uuni on erittäin todennäköisesti Turun fajanssitehtaan tuotantoa. Vaalealla ja tumman ruskealla maalilla maalatusta uunista tehtiin erillinen väritutkimus, jonka yhteydessä löytyi alkuperäinen, kaunis sinisävyinen marmoriamitoiva maalauskoristelu.

Kolonniuunista väritutkimuksen yhteydessä esiinotettuja värikerroksia.

Erikoismaalarimestari Heidi Engström tekemässä väritutkimusta rakennuksessa säilyneestä myöhäiskustavilaisesta kolonniuunista. Useiden maalikerrosten alta paljastui kaunis siniharmaa marmori-imitaatio.

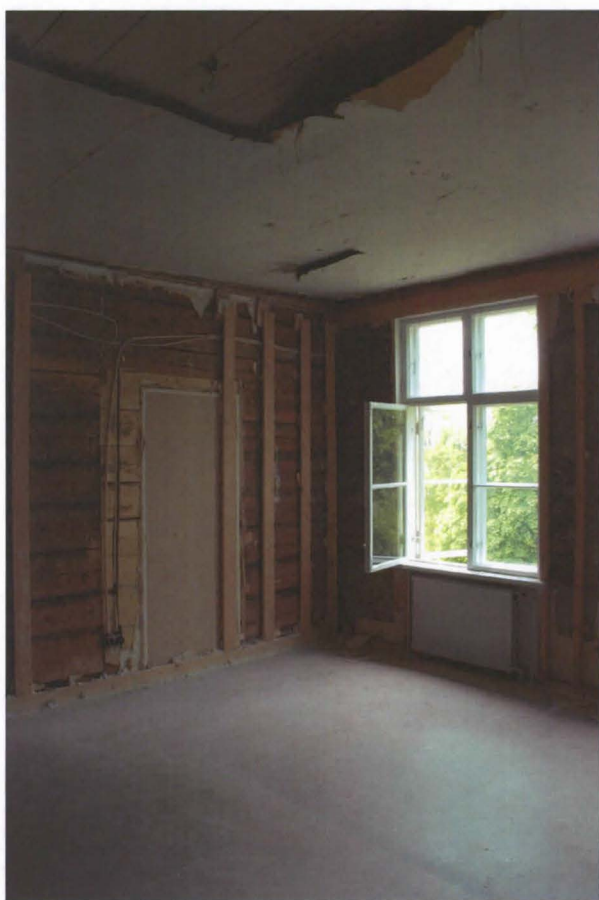
Förmaakin hirsiseinät olivat hyväkuntoiset. Purkutyön yhteydessä löytyi sänkykamariin (nykyiseen keittiöön) johtava oviaukko, jonka koko oli (hirsiseinään tehty aukko) 1200 mm x 2150 mm. Samoin paljastui saliin johtavaan oviaukkoon eri aikoina tehdyt muutosvaiheet. Vuoden 1777 pohjapiirustuksessa ovet ovat yksinkertaisia peiliovia, mutta ”paraatipuolen” kaikki ovet vaihdettiin vuoden 1843 korjauksen yhteydessä empiretyylisiksi parioviksi. Pariovet komeine listoineen näkyvät hyvin vuoden 1944 valokuvassa, joka otettiin inventoinnin yhteydessä. (Irja Salhbergin ja C. J. Gardbergin inventointi 1944, Turun maakuntamuseon kuva-arkisto).

Keittiöön (entiseen sänkykamariin) johtanut oviaukko paljastui. Oviaukon vasemmalta puolelta, katon rajasta löytyi fragmentti mielenkiintoista boordia, joka saattaa olla hovimaalari Torsseliukselta ostettua.

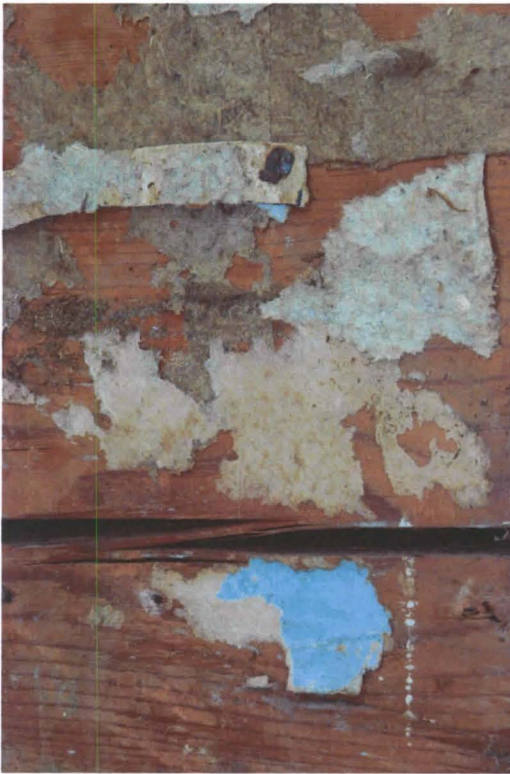
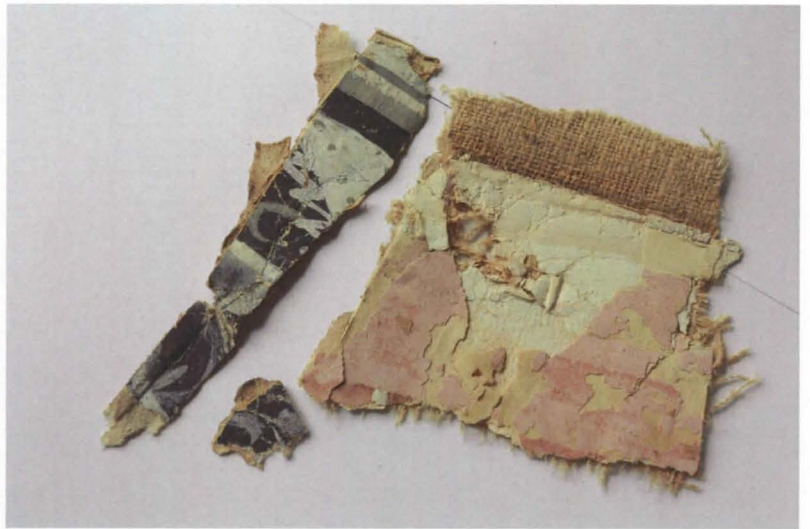
Förmaakin alkuperäinen tapetti on ehkä ollut kaunista sinivihreää liimamaalitapettia. Oikealla ylhäällä olevassa kuvassa fragmentti tapettia ja reunanauhaa, jotka on ehkä hankittu Torsseliukselta ja ajoittuvat näin 1820–30 -luvulle. Alakuvassa näkyvät lähes kaikki tapettikerrokset.

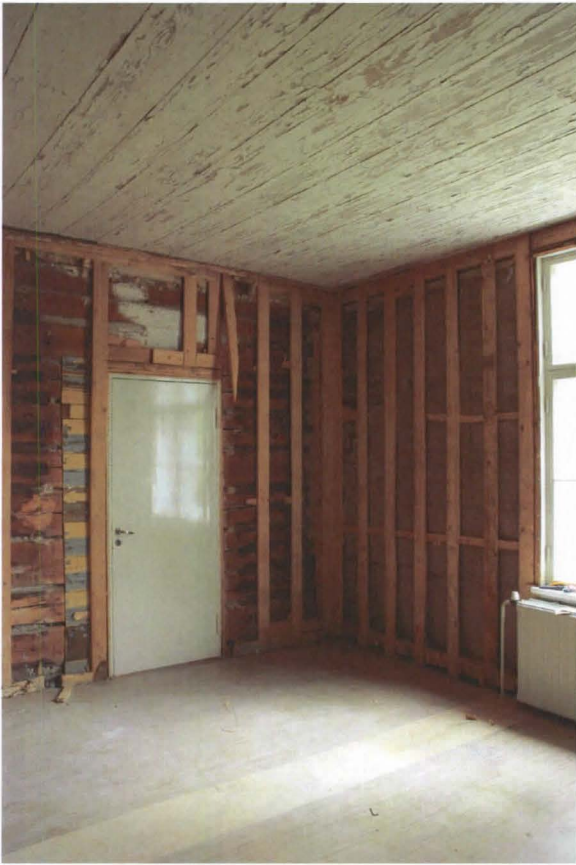
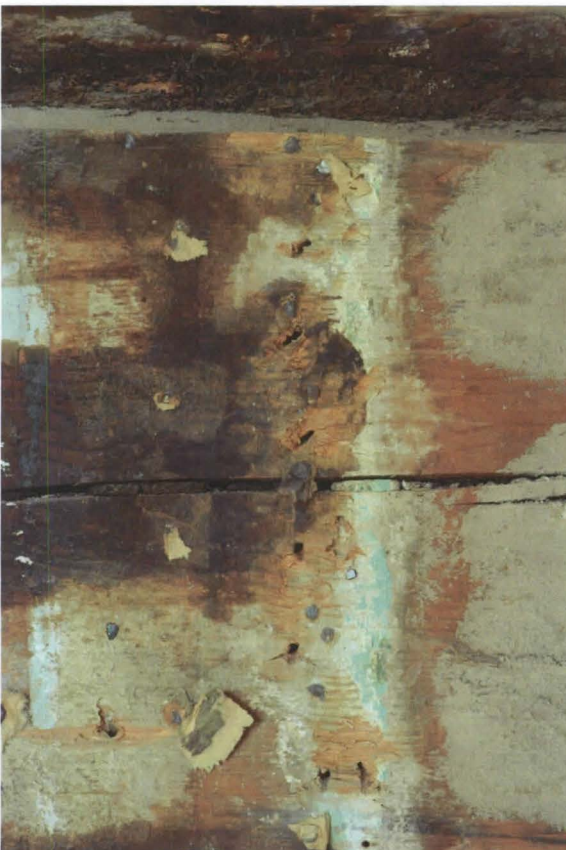
Hirsiseinät olivat hyväkuntoiset, mutta nurkissa ja lattiapintojen ja seinien yhtymäkohdissa näkyi merkkejä vanhoista jo pysähtyneistä kosteusvaurioista. Oletettavasti huone on ollut aina talon viileimpiä, sillä ulkoseinien puoleiset hirret oli tilkitty tarkasti savilaastilla. (Savirappauksella on pitkät perinteet. Se on ollut halpa ja tehokas tapa tiivistää rakenteet ja päästä seinän koloissa viihtyvistä syöpäläisistä. Savirappaus sisältää pääasiassa savea, hiekkaa ja vettä. Jäykisteenä on käytetty mm. eläinten karvoja, olkea, pellavapäistärettä ja lastuja, sekä liimana erilaisia liistereitä. Savirappauksen lämmöneristyskyky on hyvä ja se kannattaa ehdottomasti jättää paikalleen tai korjata). Oletettavasti huoneen lattianrajat ja nurkat ovat vetoiset, sillä koolauksen yhteydessä niihin oli laitettu vahvat lankut. Huoneen seinistä kolme oli koolattu, käsikamarin puoleista seinää ei oltu koolattu. Merkkejä rintapaneelista ei ollut enää jäljellä. Huoneessa on ollut 1 kyynärä ja 8 tuumaa korkea paneeli eli 793 mm. (J. F. Aminoffin sisustussuunnitelman mittojen mukaan).

Vasemmassa yläkuvassa saliin johtanut oviaukko muutosvaiheineen. Oikealla kaksi oviaukkoa, jotka on avattu eri aikoina käsikamariin. Koillisenpuoleisella seinällä oleva patteri tuo lisälämpöä huoneeseen. Alhaalla olevassa kuvassa näkyy merkkejä empireajalla huoneessa olleesta voimakkaan värisestä vihreästä liimamaalitapetista. Kuva on otettu läheltä vanhaa uunin paikkaa.

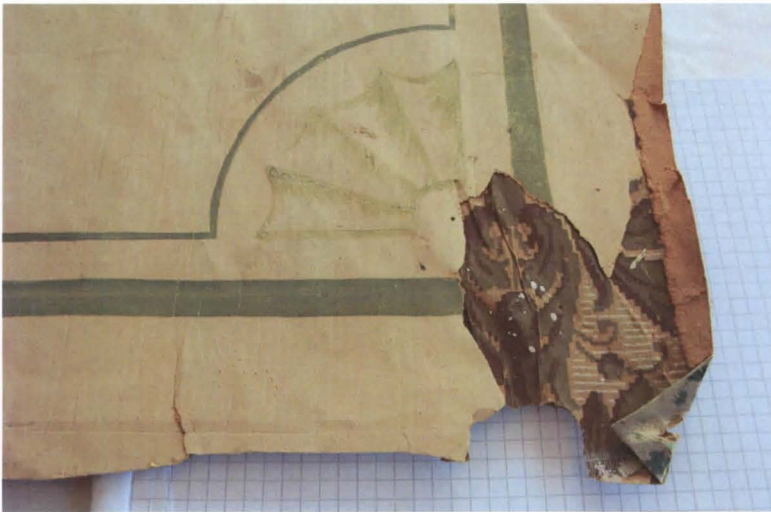
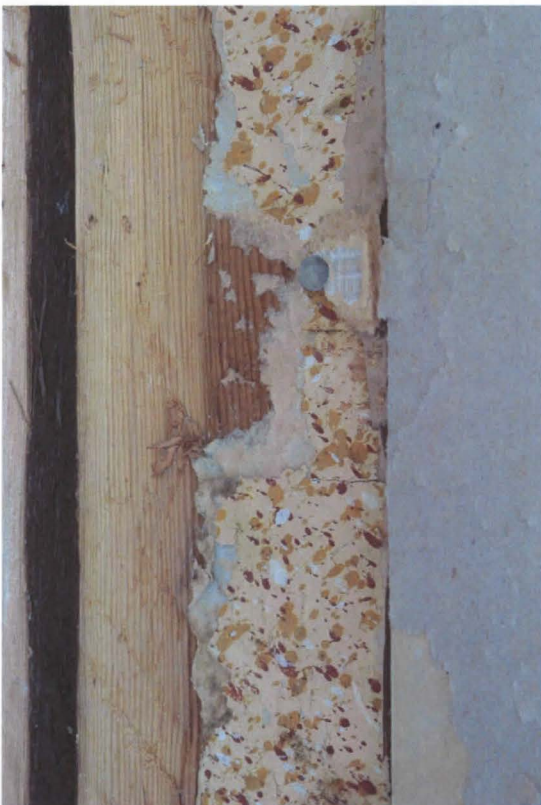
Vanhaa roisketapettia oli säilynyt muualta tuodussa laudassa.

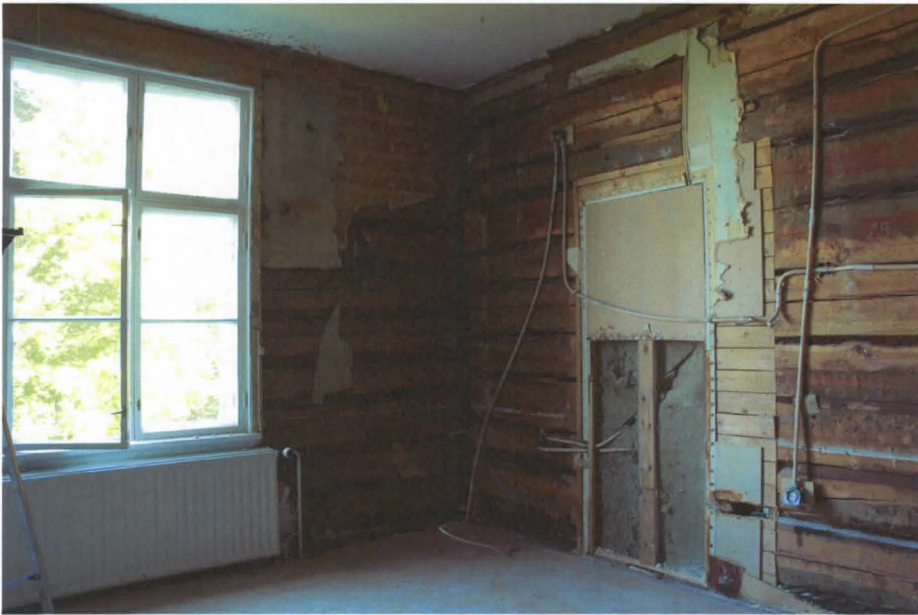
Kun koolaukset oli purettu paljastui förmaakiin johtava oviaukko ja siinä näkyvät eri aikakausien muutosvaiheet. 1843 oviaukkoa oli levennetty ja korotettu, empiretyyliset pariovet oli otettu käyttöön. Sänkykamarista on ollut 1779 katselmusasiakirjan mukaan kulku förmaakin lisäksi kabinettiin.

Yläkuvassa förmaakiin johtava esiin tullut oviaukko. Alakuvassa näkyy vanha uunin paikka. 1944 huoneessa oli jäljellä vielä kiinteä alkuperäinen sisustus.

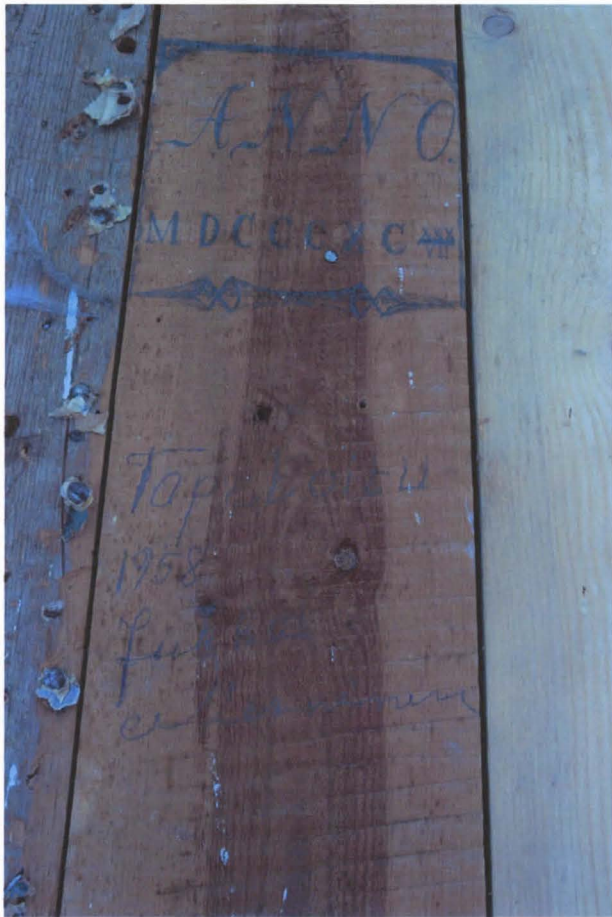
Keittiön ikkunaseinä oli laudoitettu 1958. Laudoituksen taakse oli jätetty tilkkeeksi vanhoja liimamaalitapetteja ja kuviotapetteja eri aikakausilta. Alhaalla vasemmalla koboltinsinisen kuviotapetin päälle maalattua lilaa. Vasemmalla kappale kaunista okrankeltasävyistä kukka-aiheista tapettia, joka ajoittuu 1830–40 -luvulle. Vihreä tapetti edustaa 1870–80 -lukuja.

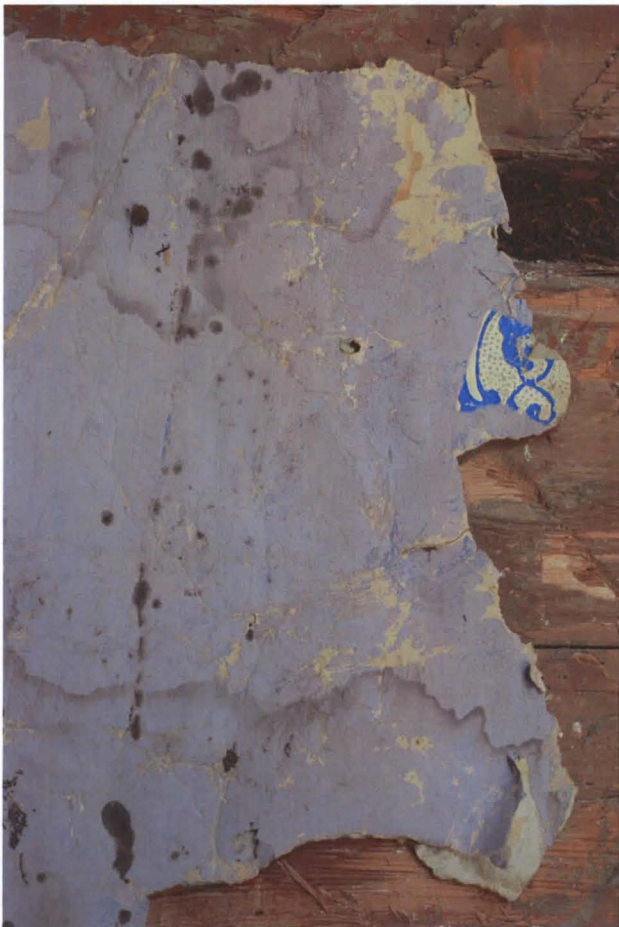
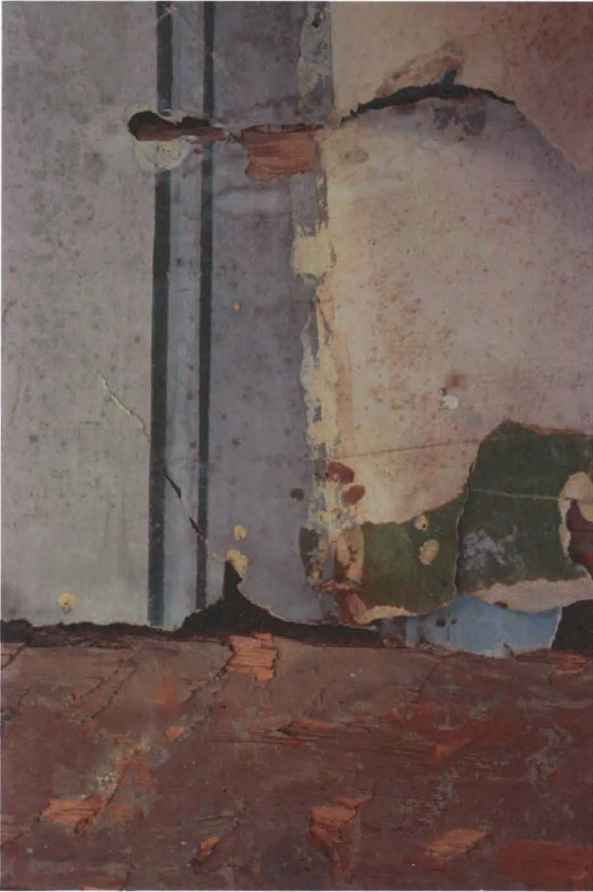
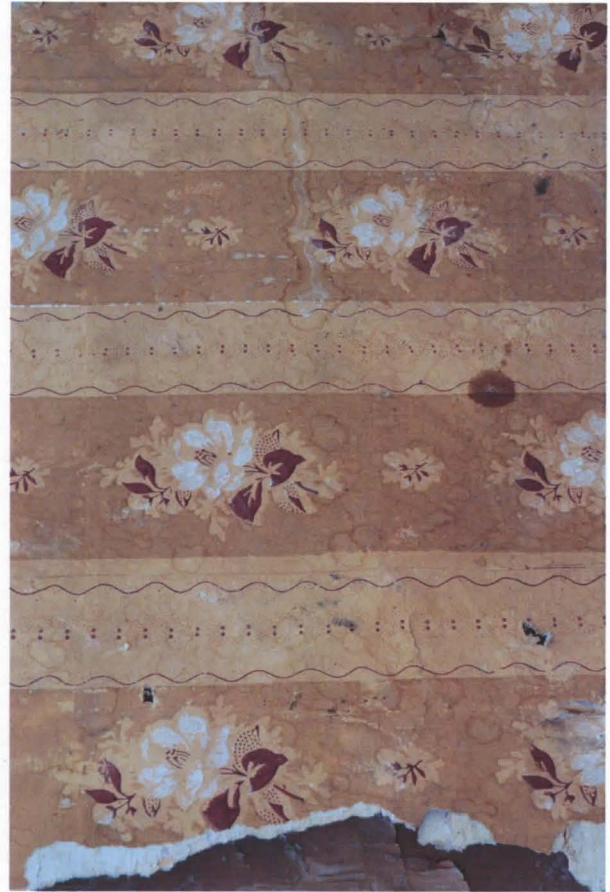
Vasemmalla laudoituksen takaa paljastuneita alkuperäisiä liimamaalitapetteja, mm. kustavilaista "kenttätapetta" ja oikealla kukkatapettia 1830–40 -luvulta.

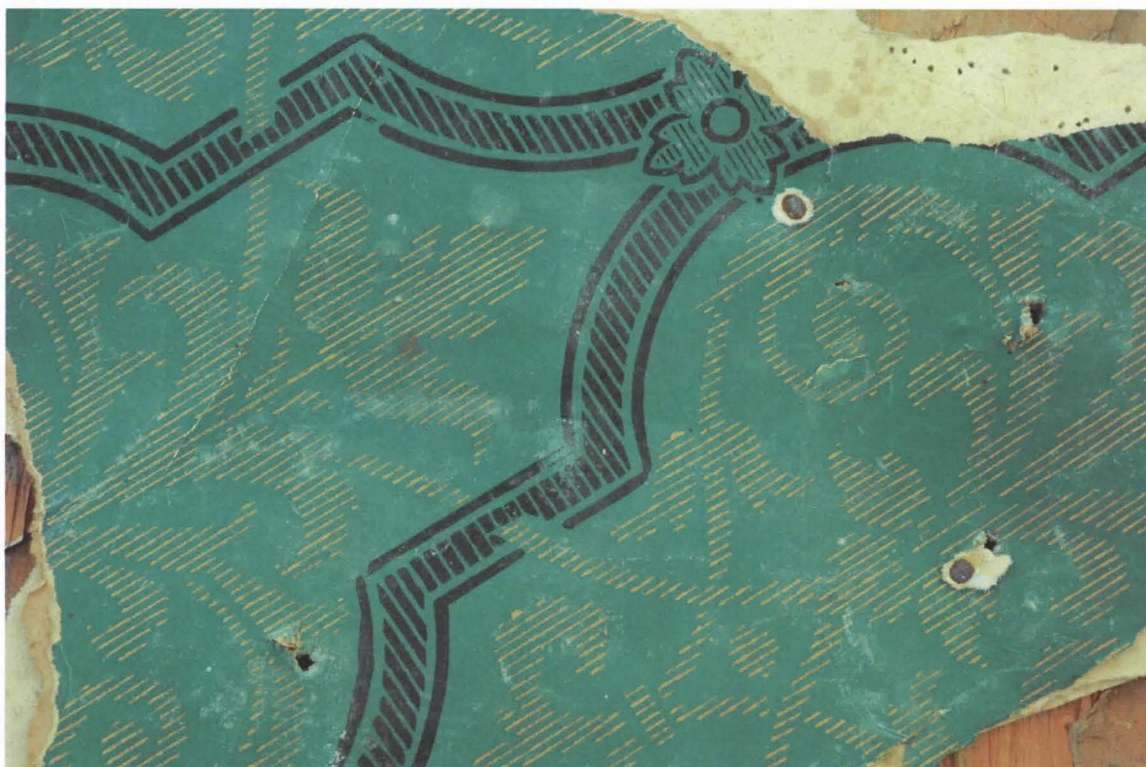
Pinkopahvituksen päälle kiinnitetty 1870–80 -lukujen tapetti.

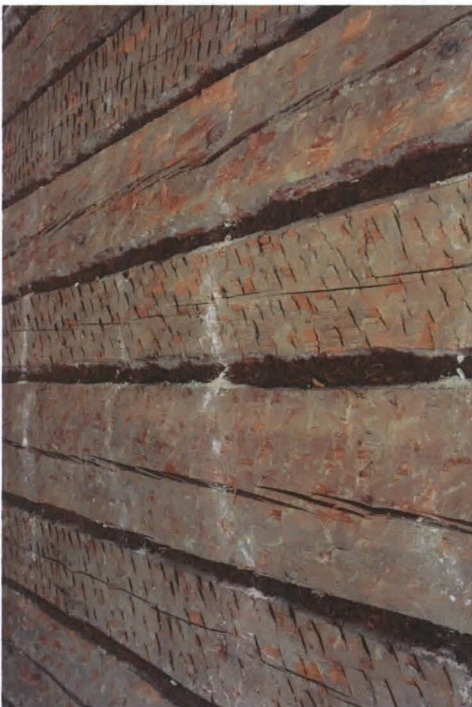
Hirsissä näkyi merkkejä primaarista lilaan vivahtavasta harmaasta liimamaalikäsittelystä. Kamarissa oli lisäksi koko rakennuksen komein alkuperäinen lautakatto. Laudat oli maalattu vihreään murretulla harmaalla liimamaalilla.

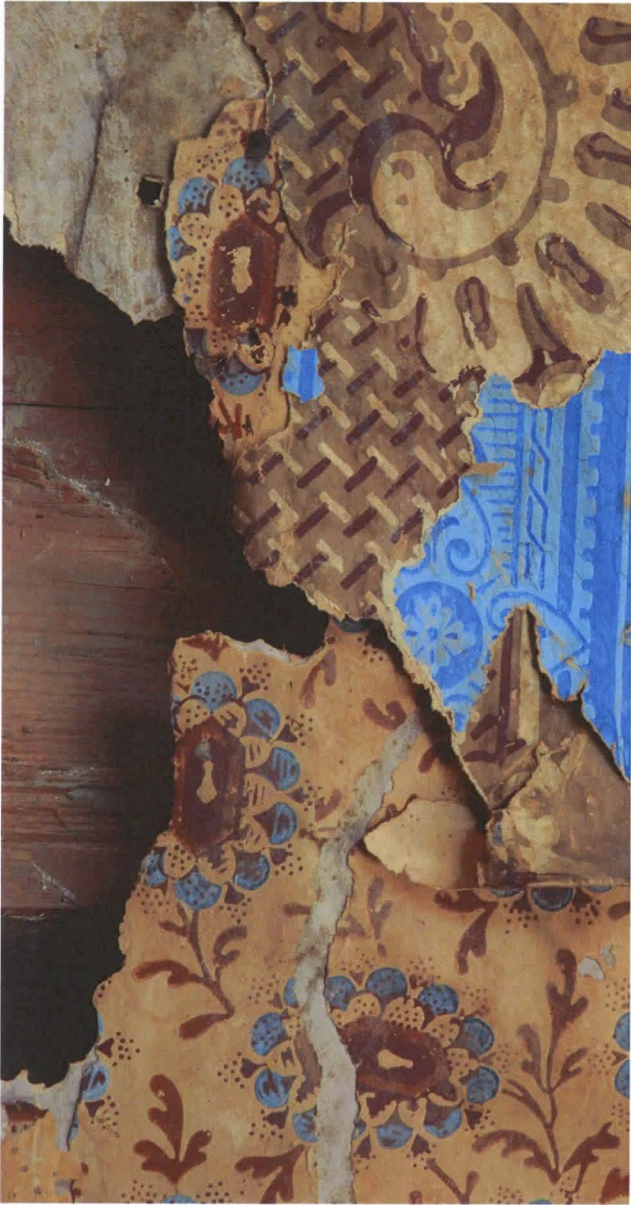
Neljä tapettikerrosta päällekkäin. Alimmaisena lilaan vivahtava harmaa yksivärinen liimamaali-tapetti, jonka päälle liimattu 1830–40 -luvulle ajoittuva okransävyinen kukkakuviainen tapetti. Tämän päällä myöhäisempiretyylinen, ehkä Rieks-tapettitehtaan valmistama kuviotapetti, jonka päälle liimattu voimakkaan ultramariinin sininen tapetti 1890-luvulta. Alakuvassa lähikuva sinisestä tapetista, jota koristaa muodikas boordi.
