RAKENNUSHISTORIASELVITYS

Saaren kartano, Mietoinen

10.9.2007

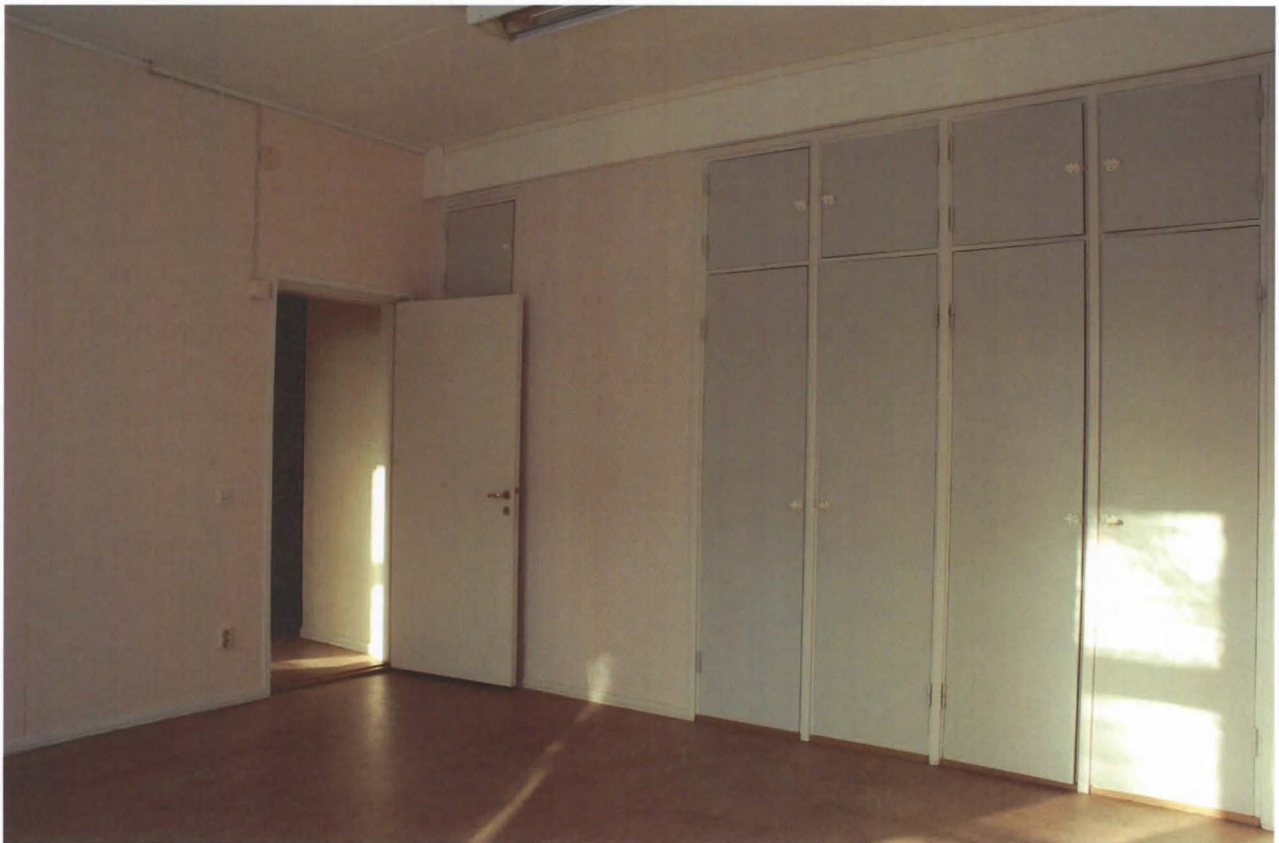
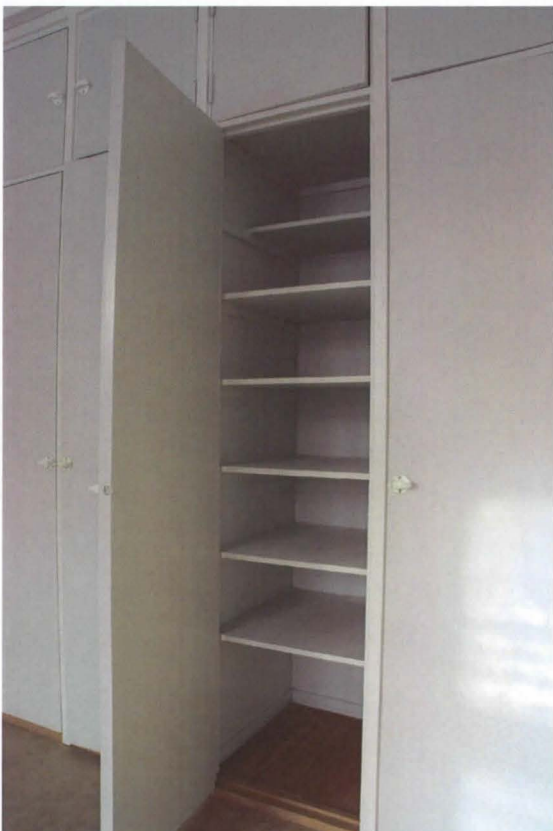
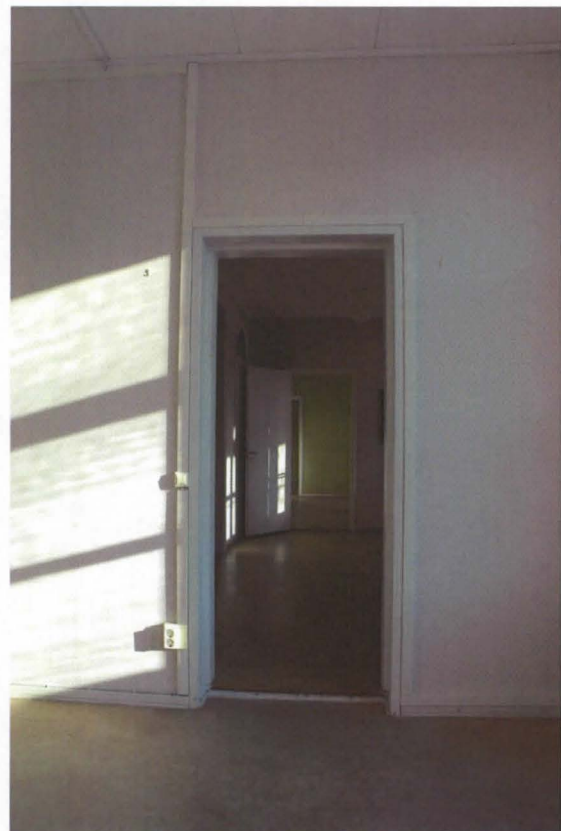
Förmaakin seinän puolelle tehdyt komerot, jotka purettiin. Alhaalla oikealla olevassa kuvassa näkymä lähes läpi koko talon. Alunperin miespihankin puoleiset oviaukot sijaitsivat kohdakkain.

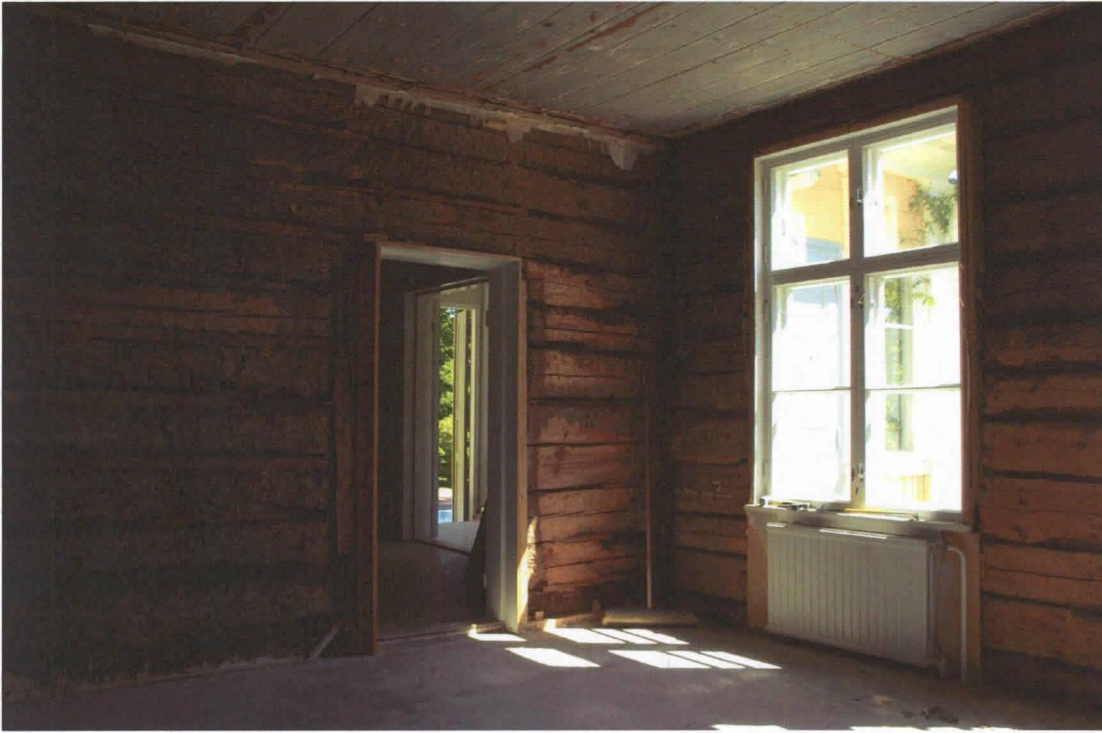
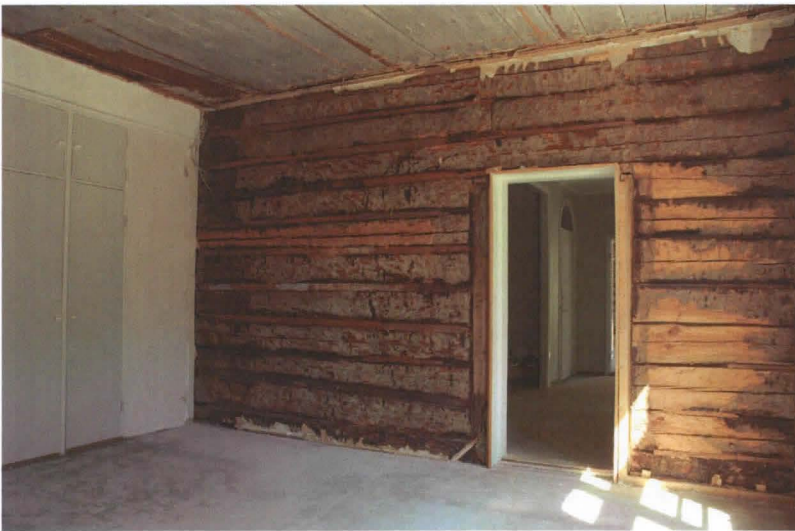
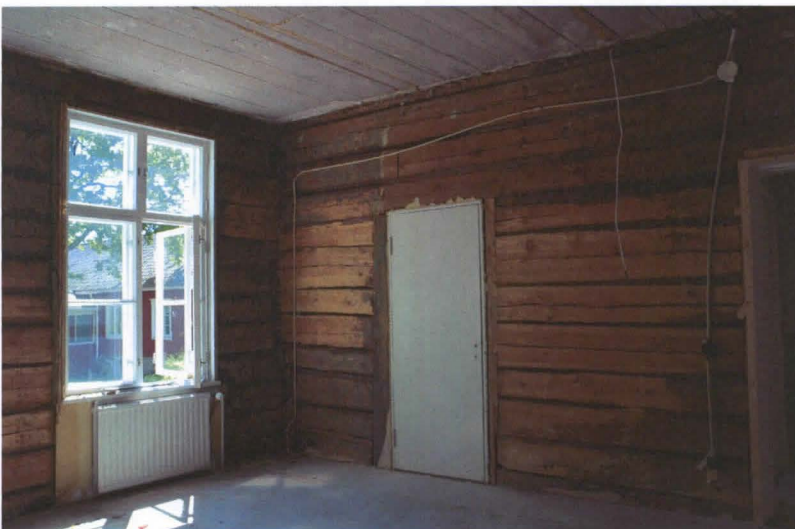
Lastenkamariin johtanut vanha oviaukko tuli esiin rakenteita purettaessa.

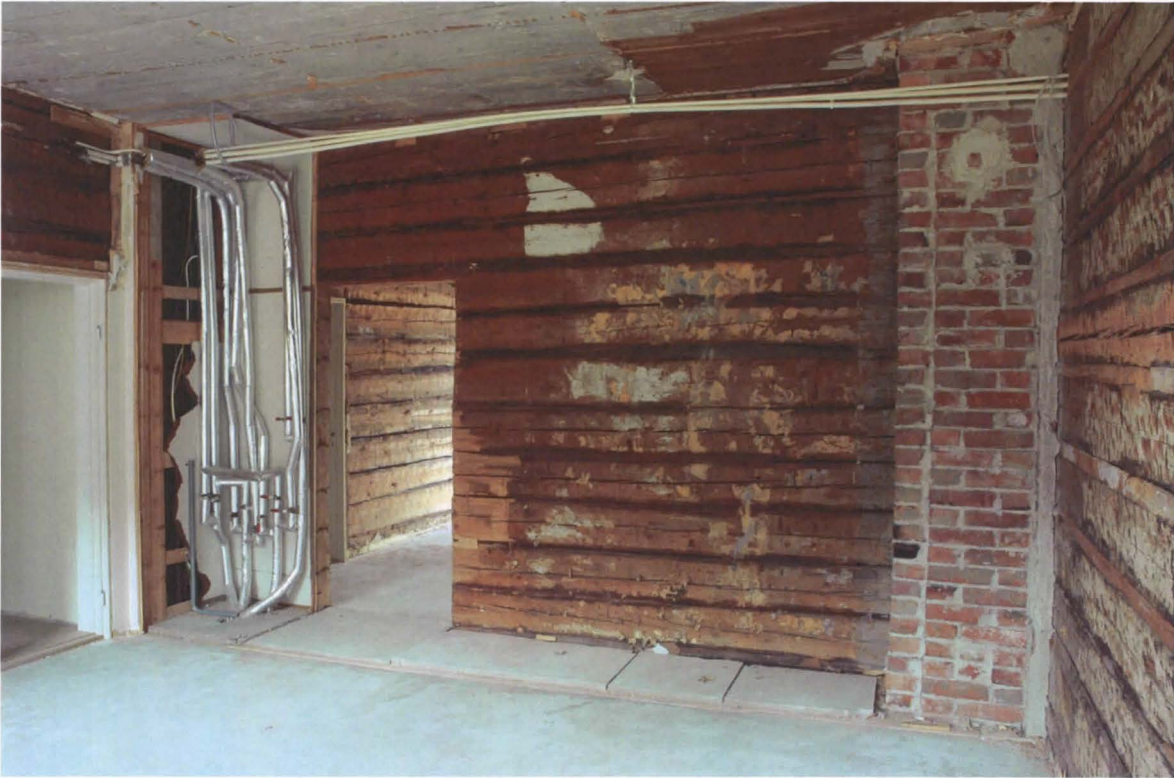
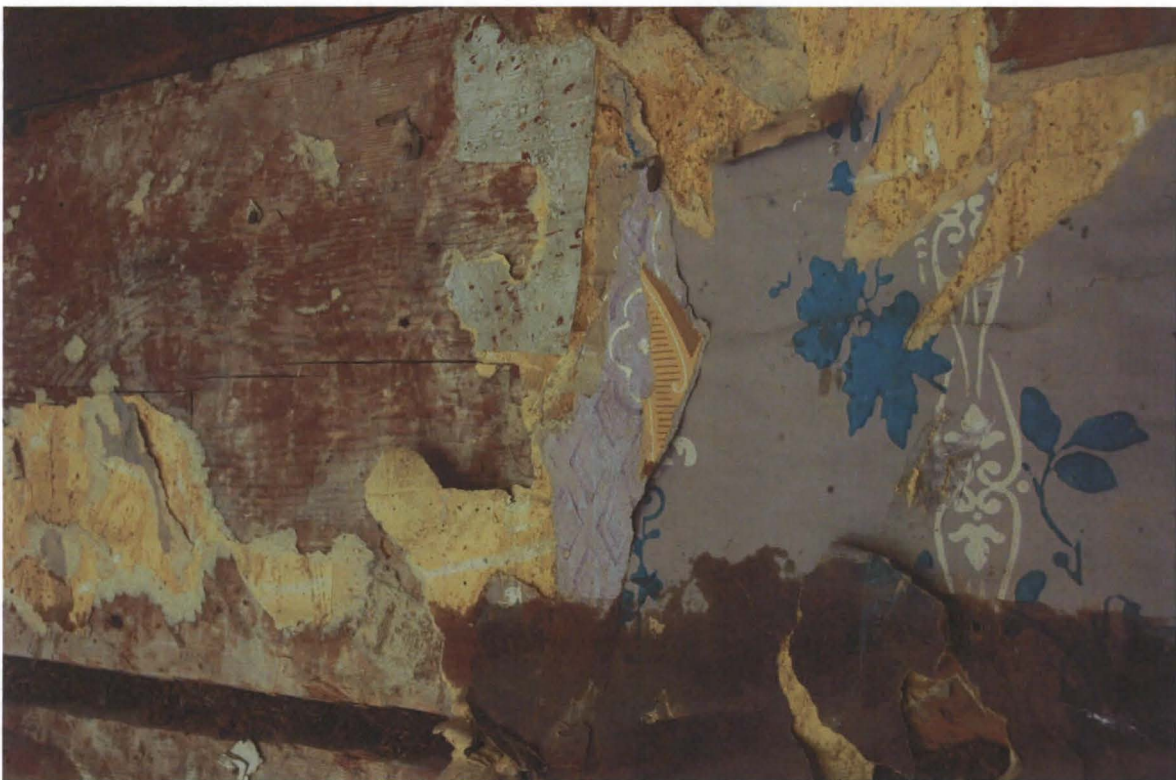
Förmaakin puoleisella seinällä olleet komerot kätivät taakseen runsaasti vanhoja fragmentteja. Vanhin oli okrankeltainen liimamaalitapetti, jonka päälle oli liimattu harmaapohjaista roiskemaalitapettia. Tämän päällä kaunista kasviaiheista sini-
valkokuvioista tapettia, joka ajoittuu 1830–40 -luvulle.

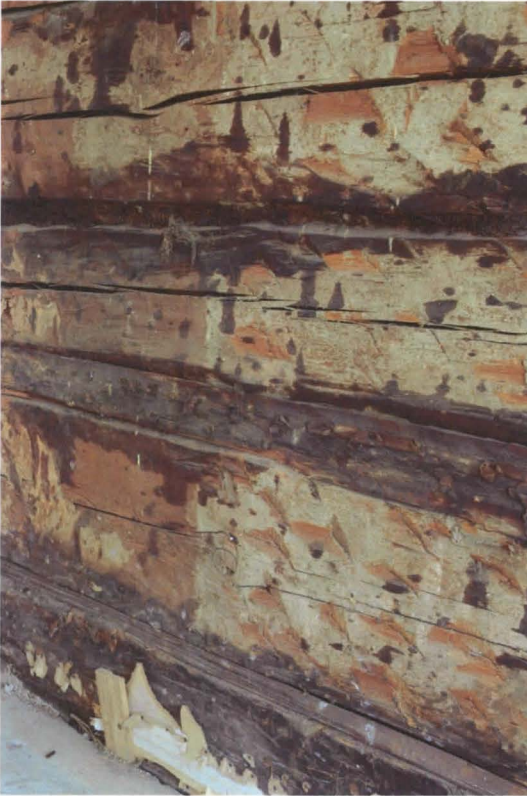
Taloudenhoitajan huoneessa oli ollut matalampi rintapaneeli, mikä kertoo siitä, ettei huoneella ollut edustusluonnetta. Kuvassa näkyvän rintapaneelin yläreuna kulkee noin 500 mm korkeudella betonilattiasta.

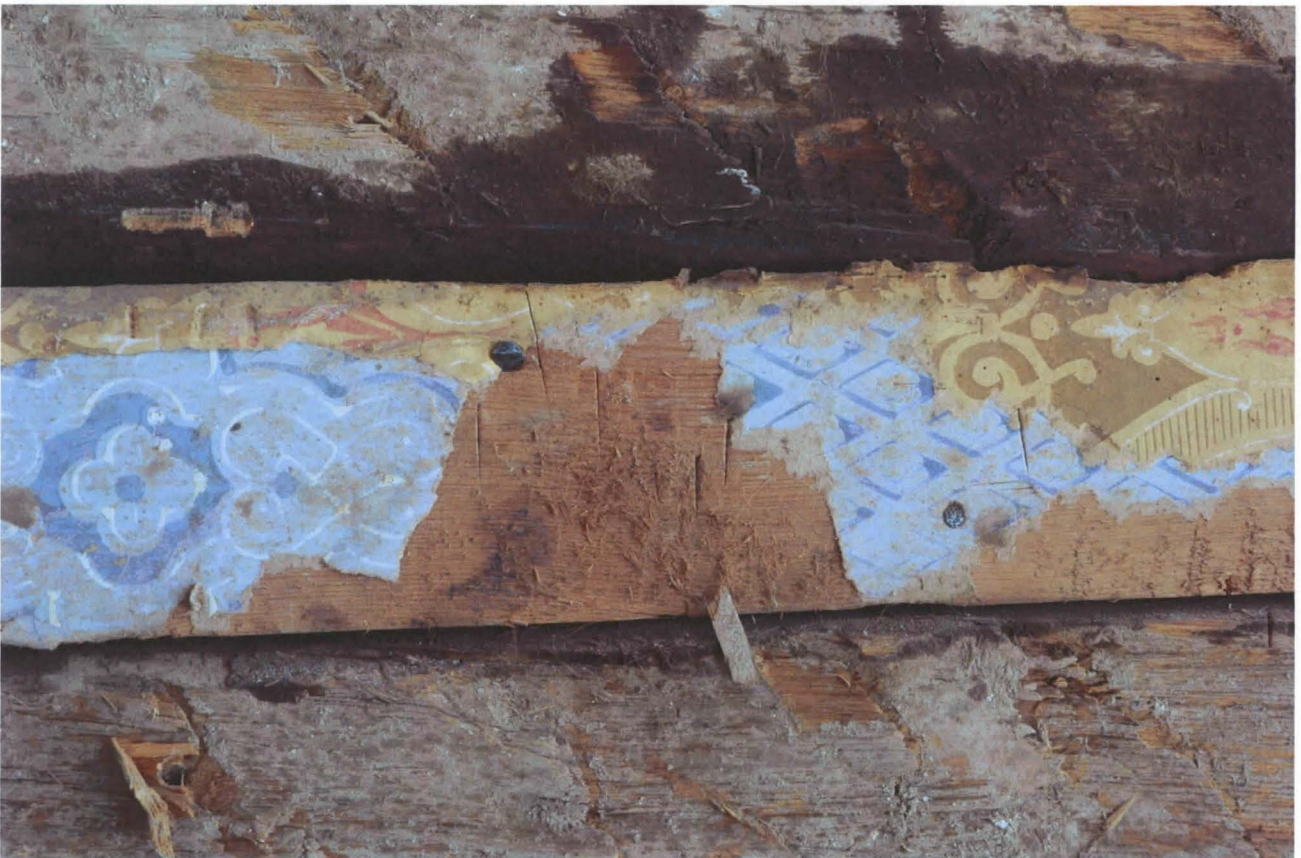
Hirsien välejä oli tasoitettu kiiloilla. Lilansävyinen tapetti ajoittuu 1860-luvulle. Tämän päällä ruskeansävyinen kuviotapetti.

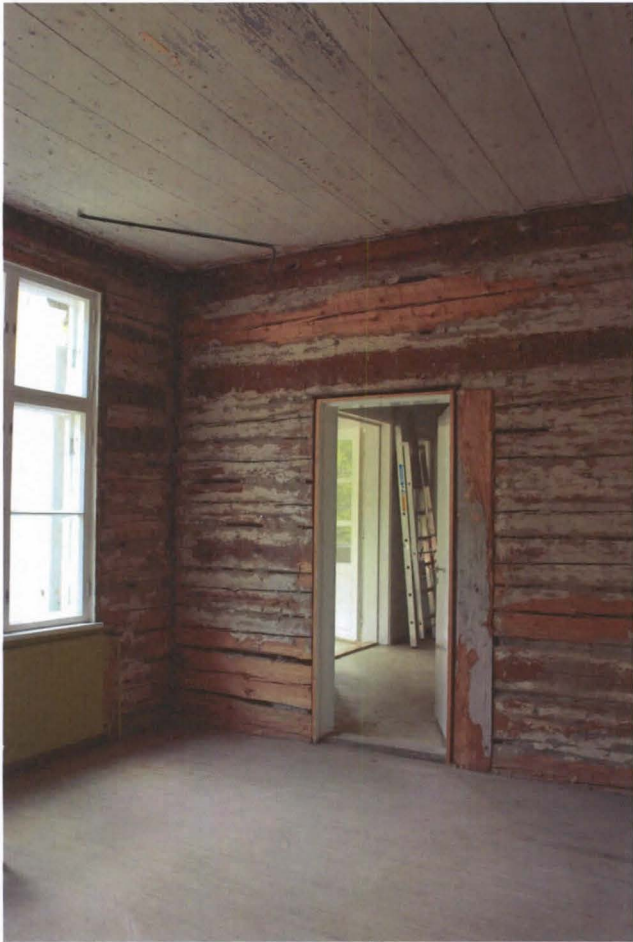
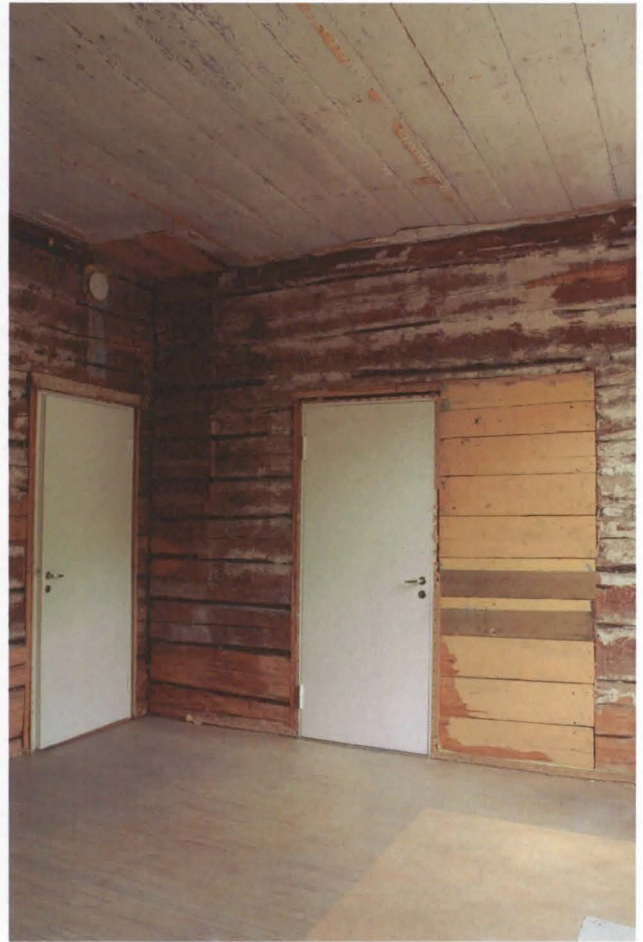
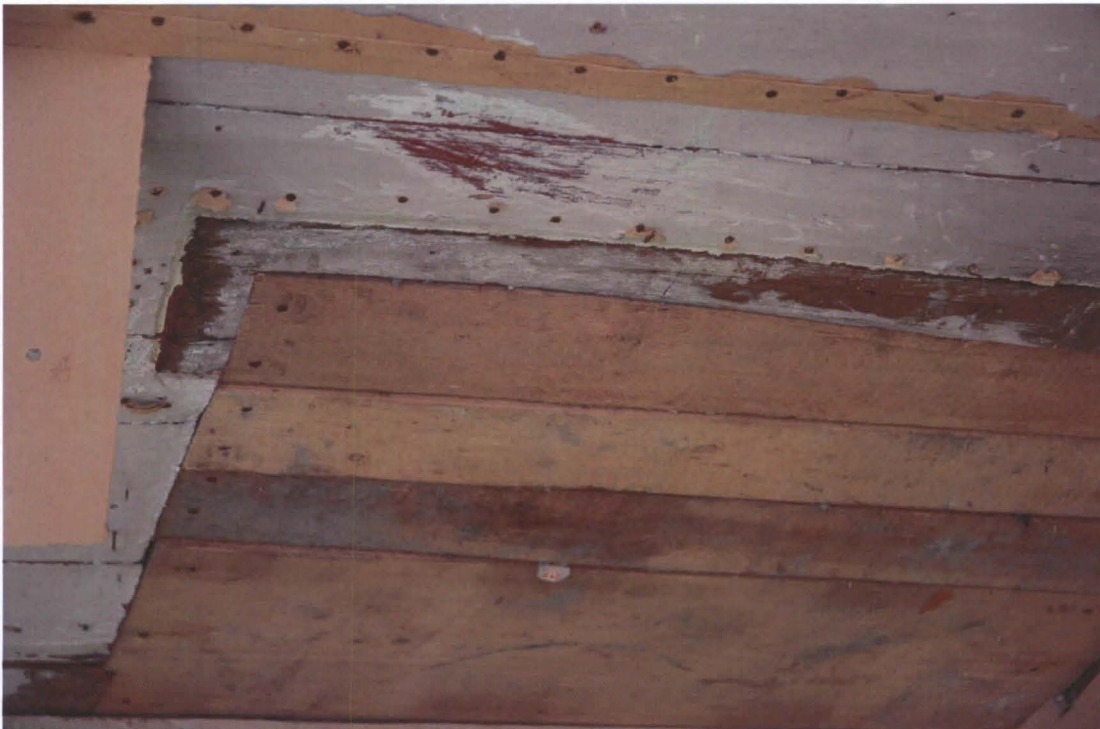
Purkutöiden yhteydessä paljastui vanha leveämpi oviaukko ja oikealla yllä näkyvässä kuvassa kulmakarin alkuperäinen oviaukko. Katto on maalattu alkuaan punamullan värisellä maalilla. Tämän päällä oli ainakin kaksi valkeaa liimamaalikerrosta.

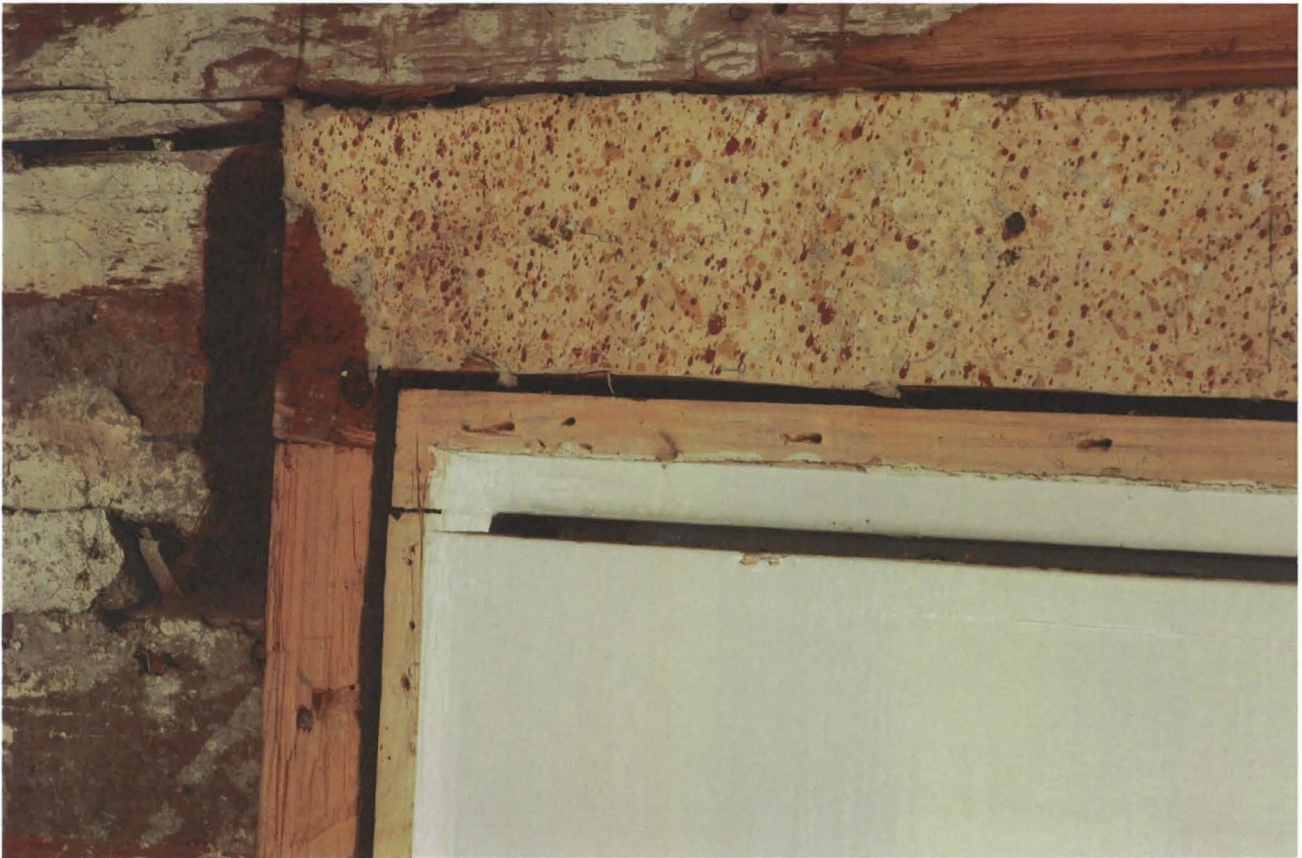
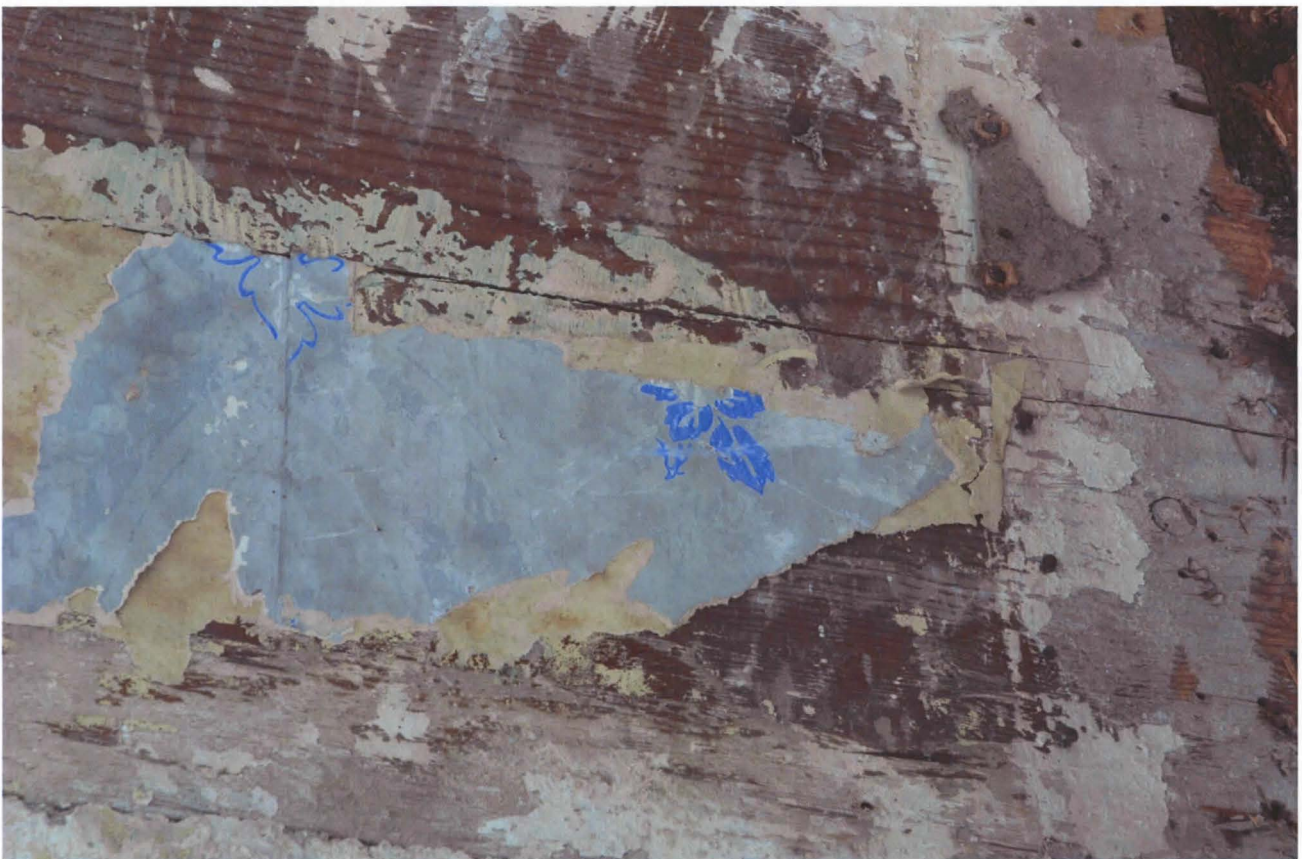
Yläkuvassa näkyy lautaa, jossa on jäljellä vanhaa roisketapettia. Lautaa on tuotu muualta, kun ovi tarjoiluvälikköön on tehty. Alakuvassa oleva tapetti ajoittuu 1870–80 -luvulle.

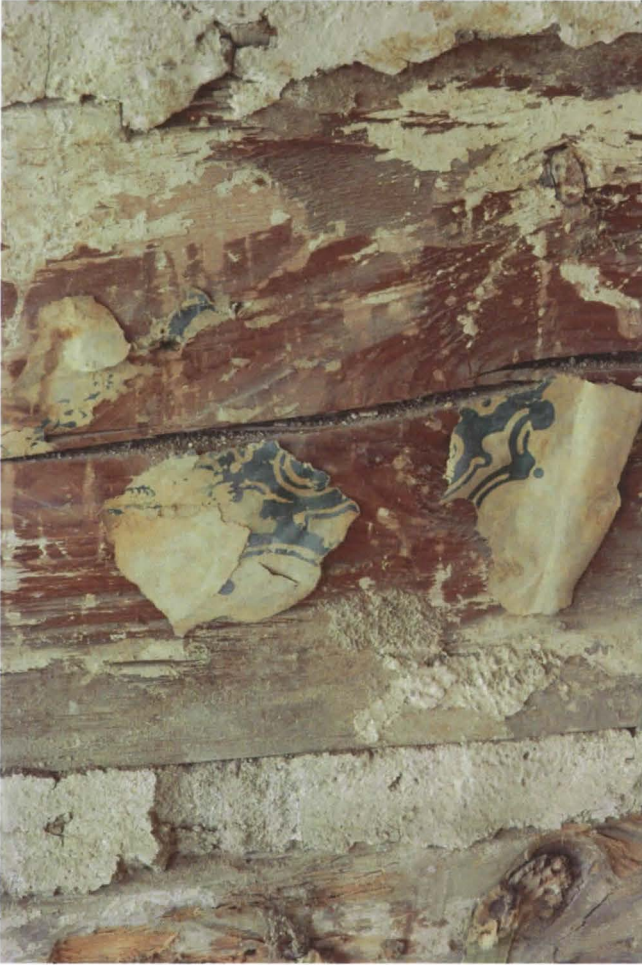
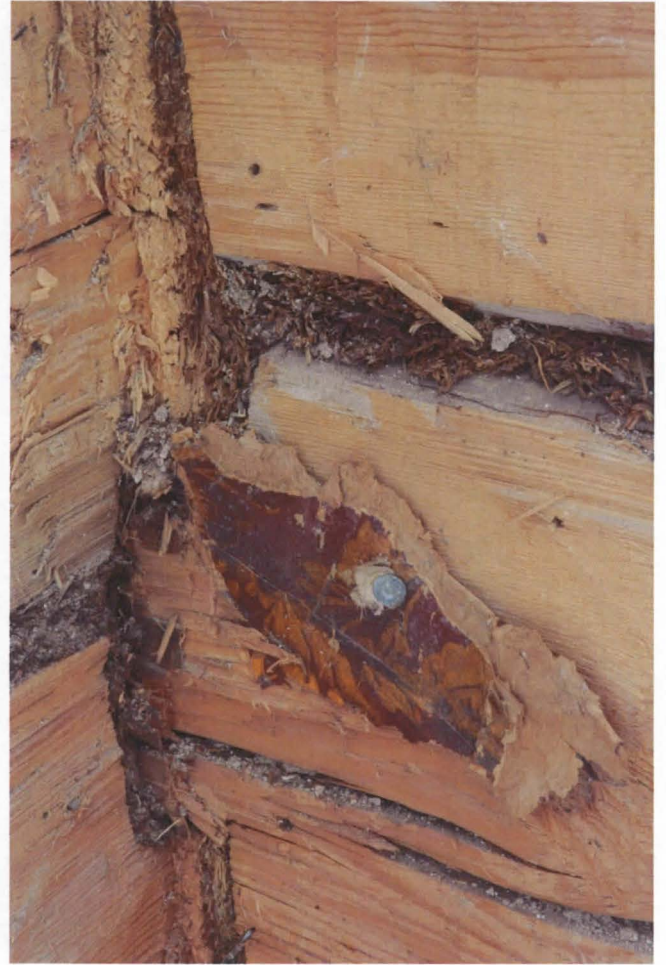
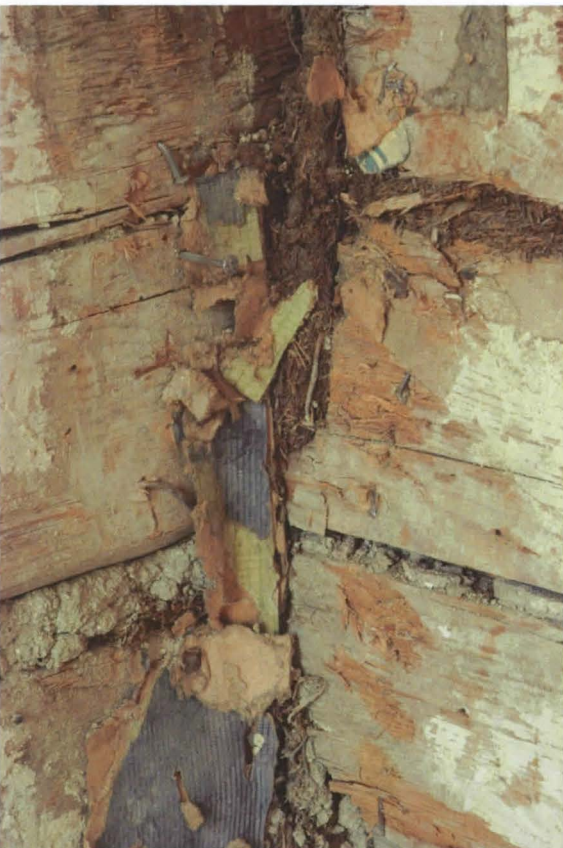
Vasemmalla ylhäällä huoneen ehkä vanhin, vihreänsävyinen kuviotapetti noin 1840-luvulta. Oikealla punakeltakuviainen, mahdollisesti Sandudd-tehtaan tapetti 1880-luvulta. Sininen ja vihreä tapetti ajoittuvat 1900-luvun alkuun.

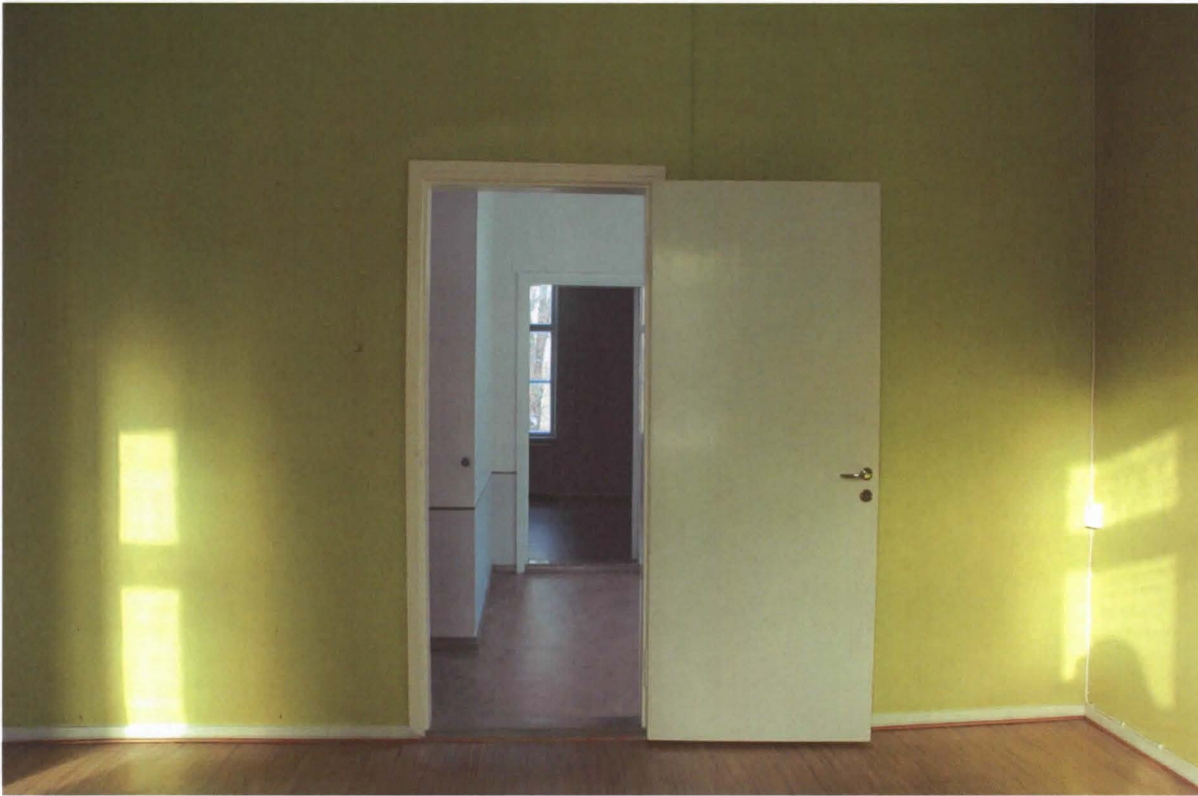
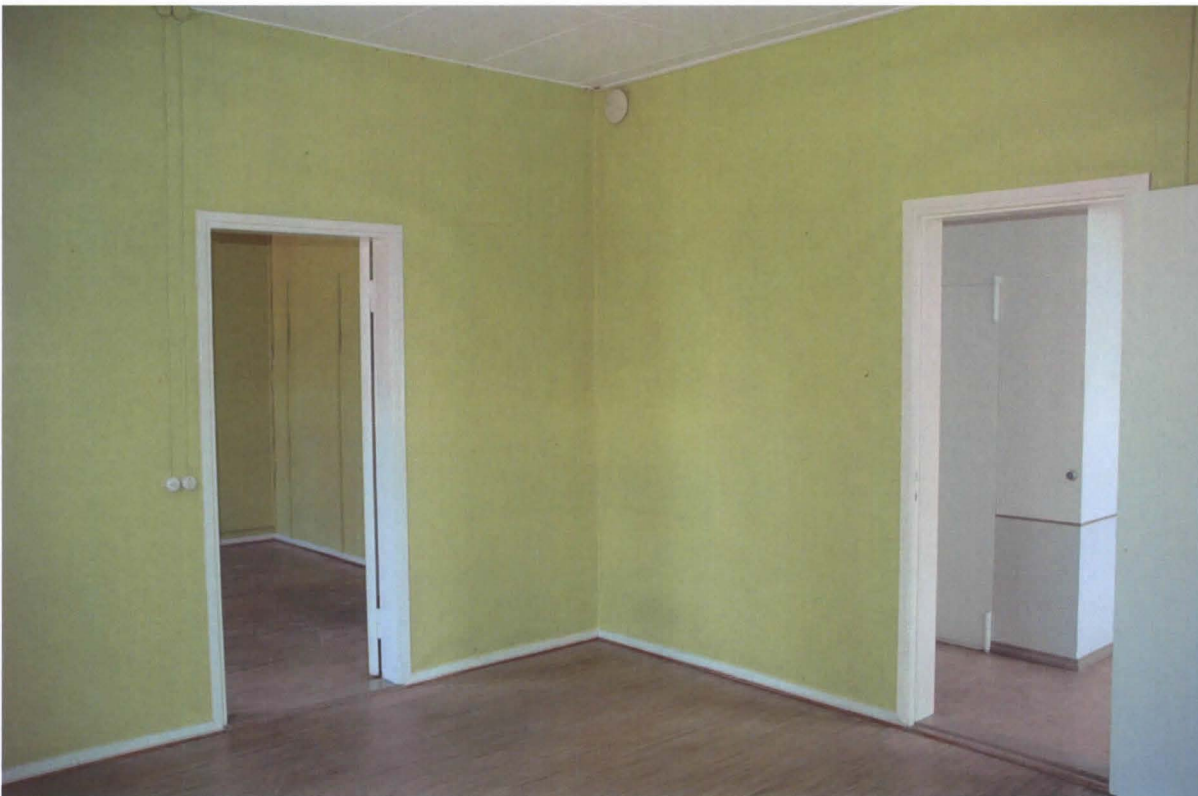
Yläkuvassa näkymä kulmakarista pieneen välihuoneeseen eli vanhaan käsikamariin.

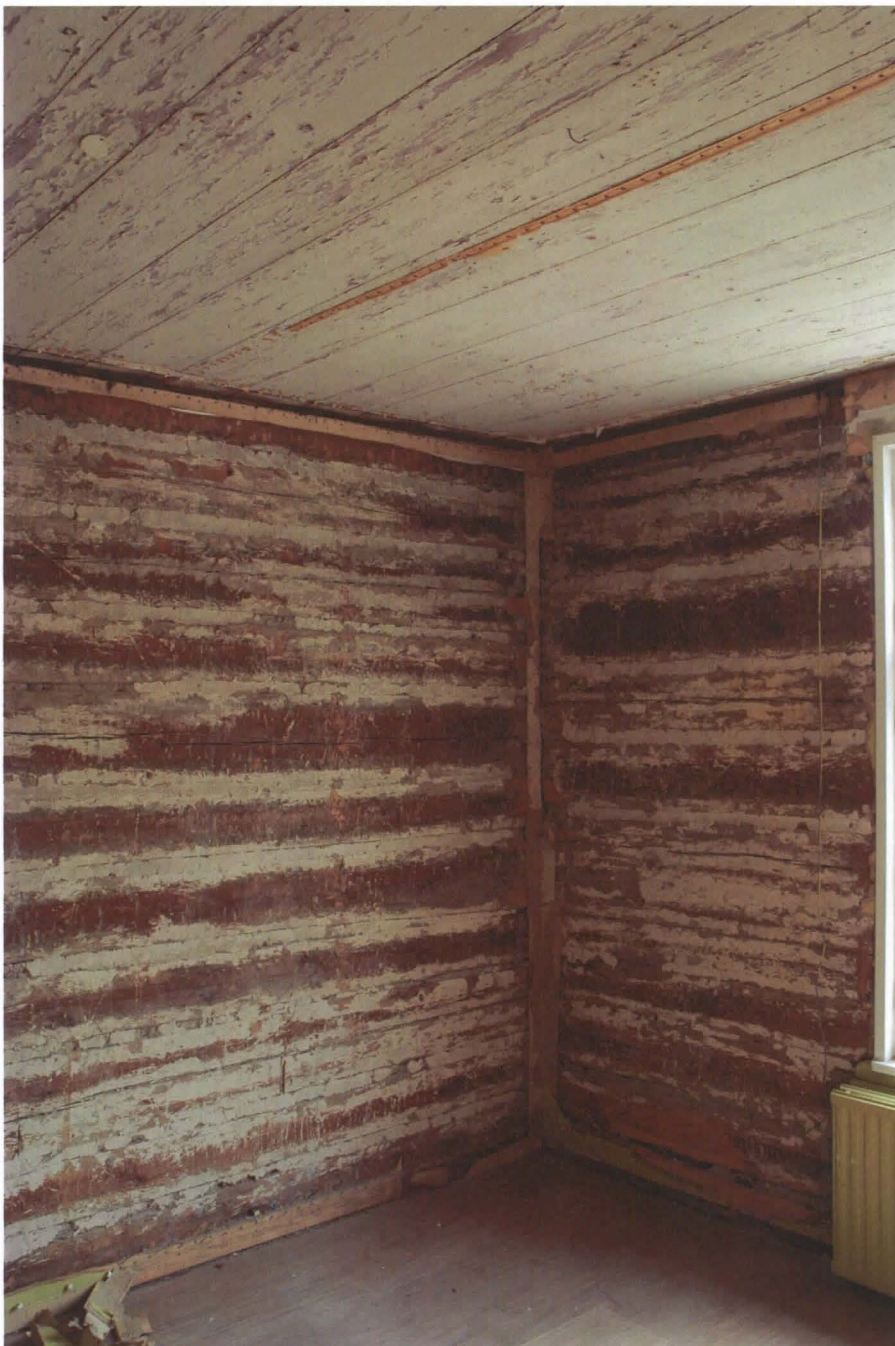
Seinissä oli hyvin lämpöä eristävä savi-rappaus. Huoneessa oli säilynyt runsaasti vanhojen tapettien fragmentteja.

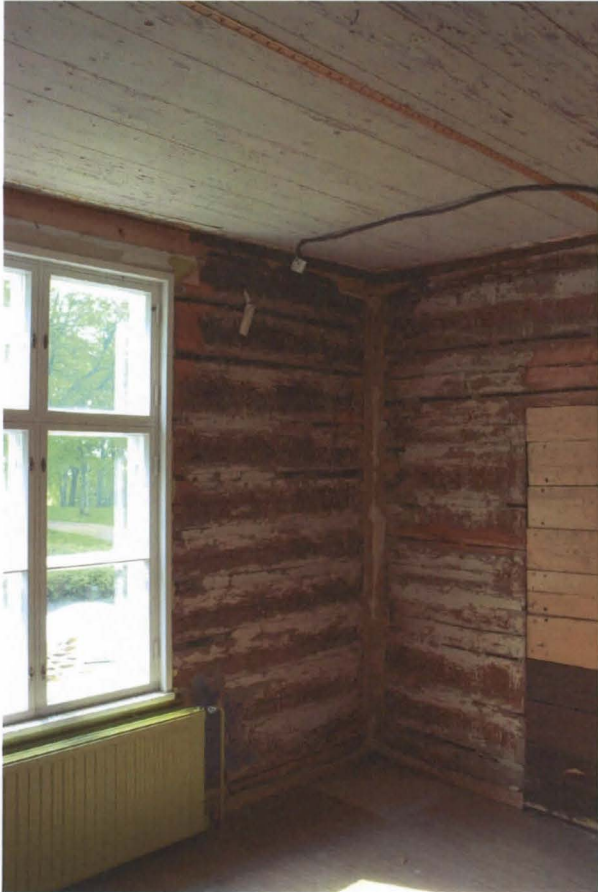
Alkuperäinen oviaukko ja uunin paikka paljastuivat purkutöiden yhteydessä.

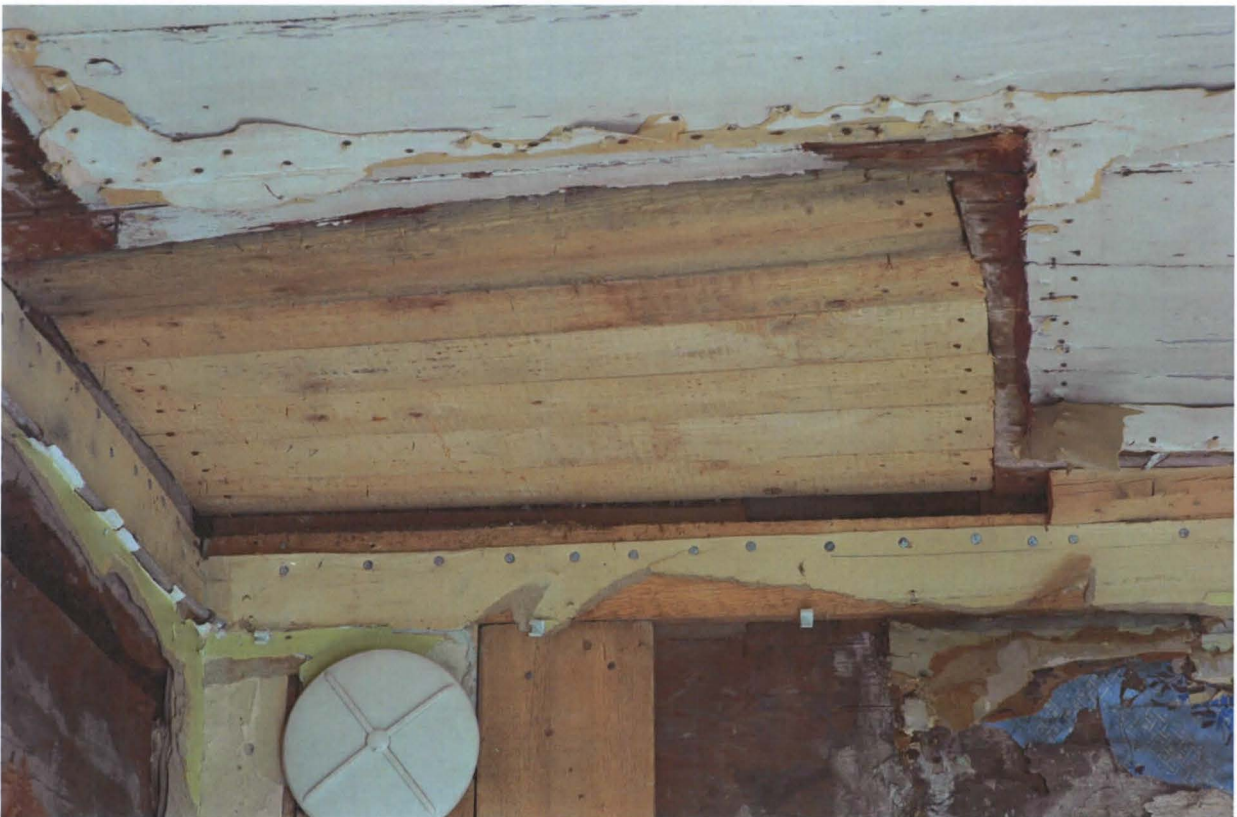
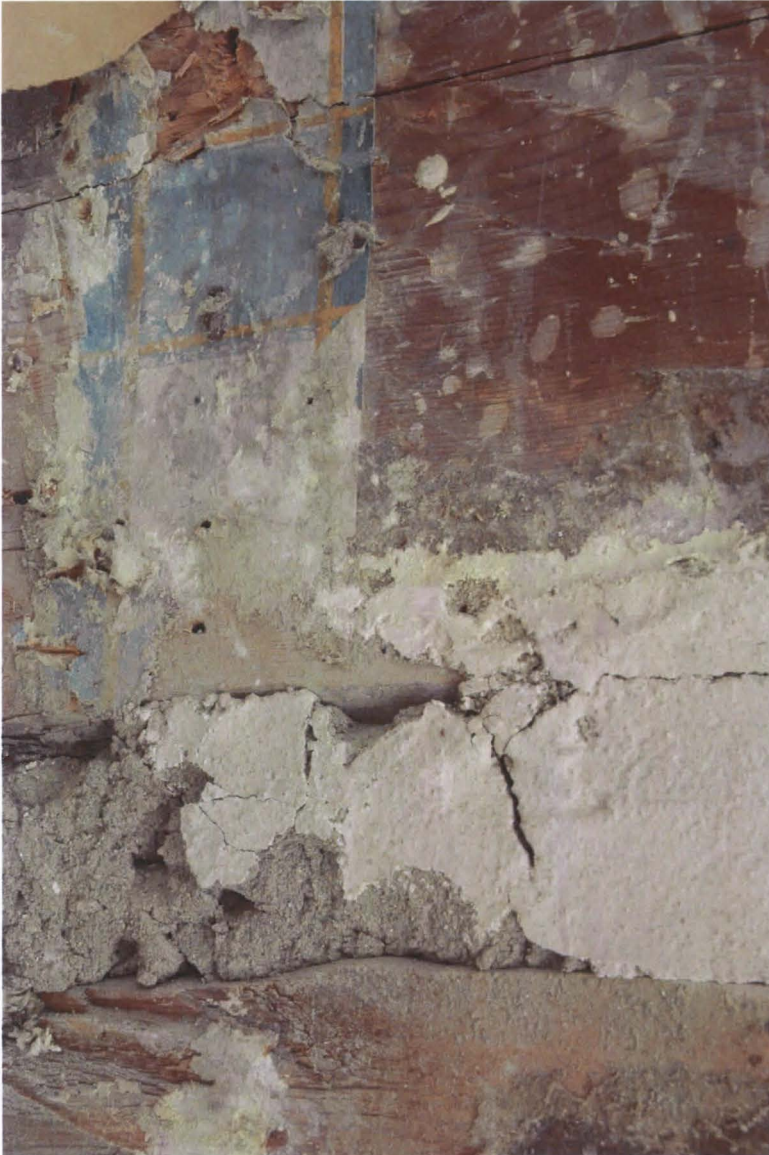
Mielenkiintoista kustavilaista tapettia oli säilynyt "pahvauksen" alla huoneen nurkissa. Sitä oli liimattu suoraan hirteen. Vasemmalla alhaalla oleva tapetti edustaa empireaikaa. Oikealla kaksi vinoneliöaiheista kukkatapettia 1860–70-luvuilta.

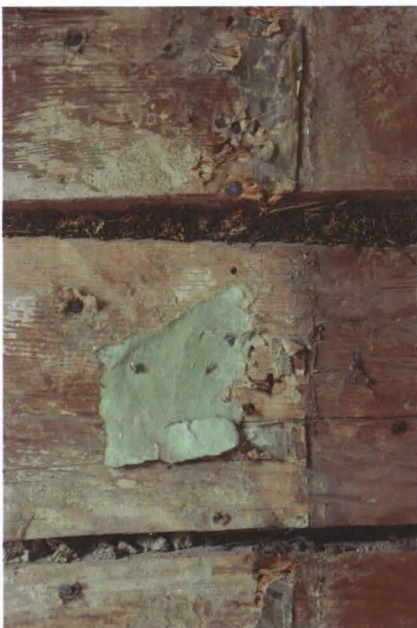
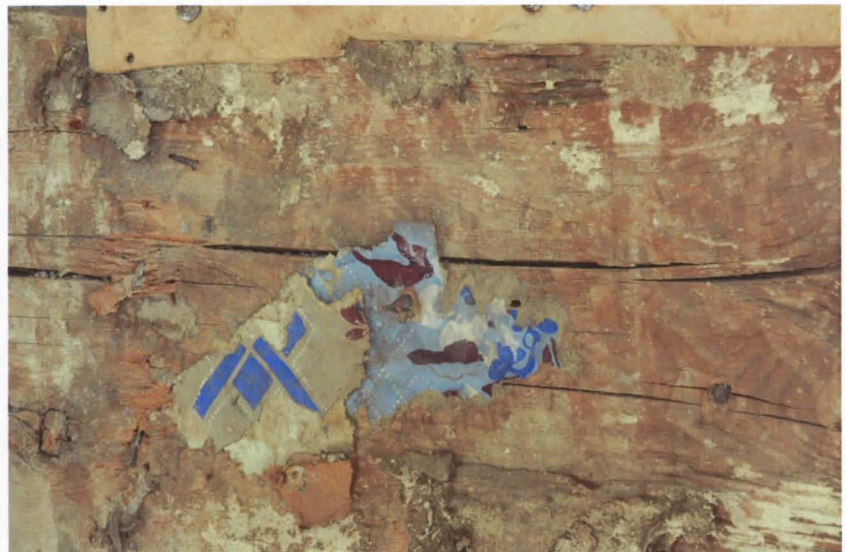
Tapettikerrokset näkyivät hyvin patterin takana. Huoneeseen oli usein valittu sinikuvioinen tapetti.

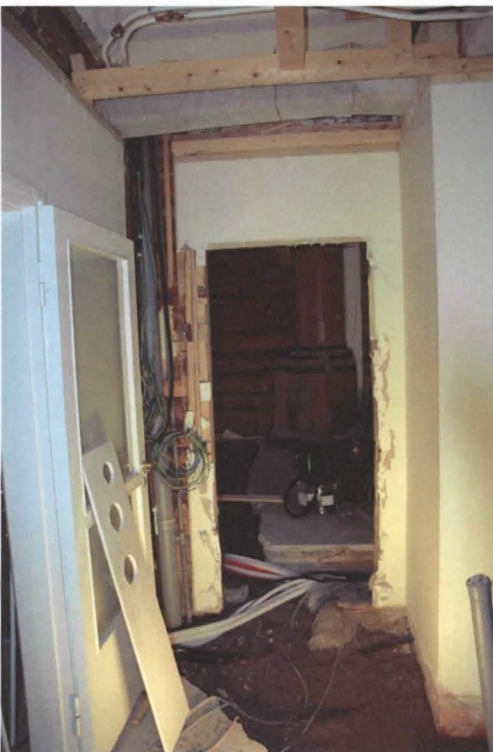
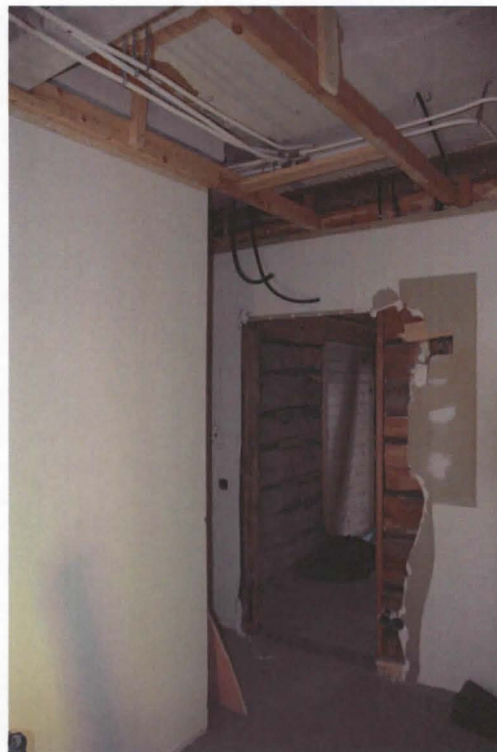
Välihuonetta purettiin vain osittain. Förmaakin ja viereisen sänkykamarin (nyk. keittiö) tapaan kattoa peitti juuttikangas. Fragmentteja saatiin esiin lähinnä seinän yläreunasta.

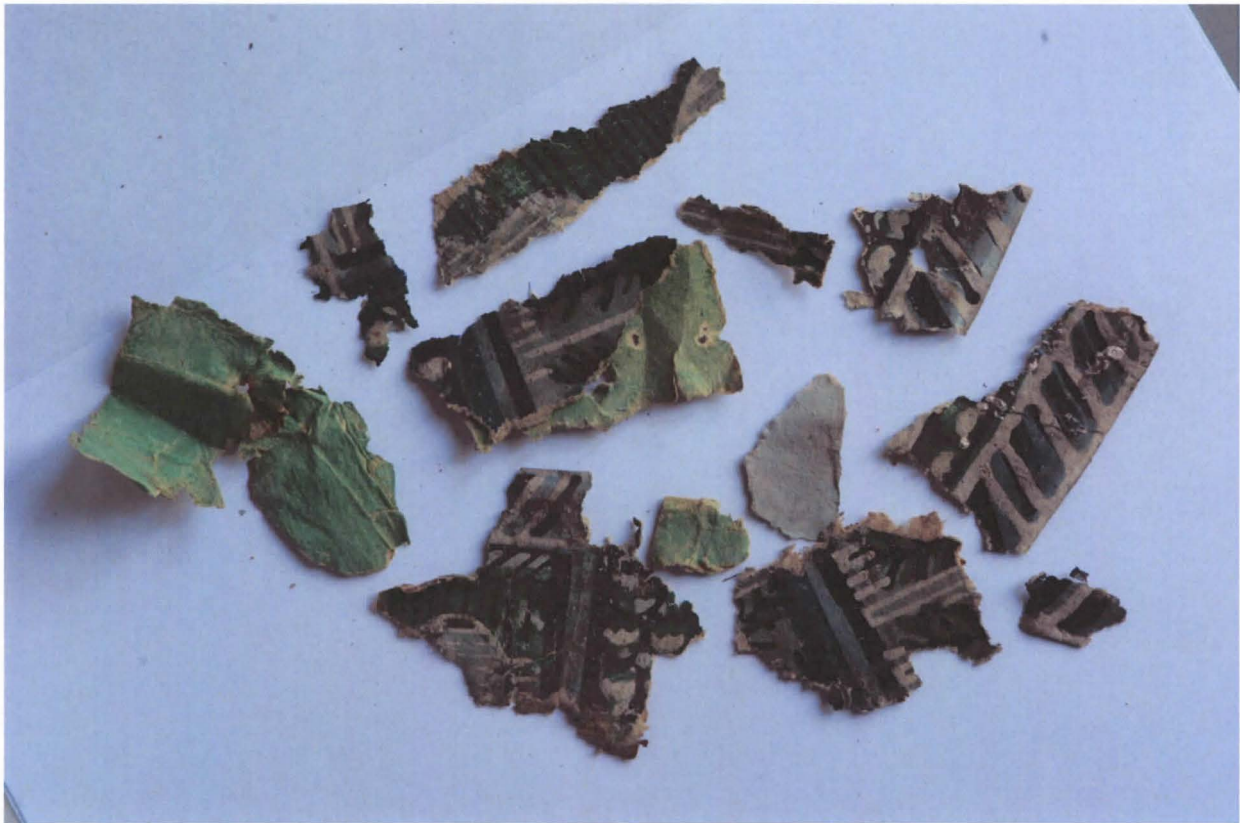
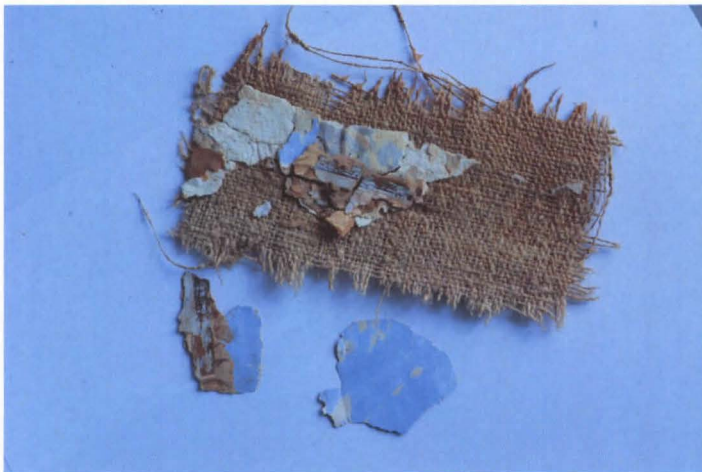
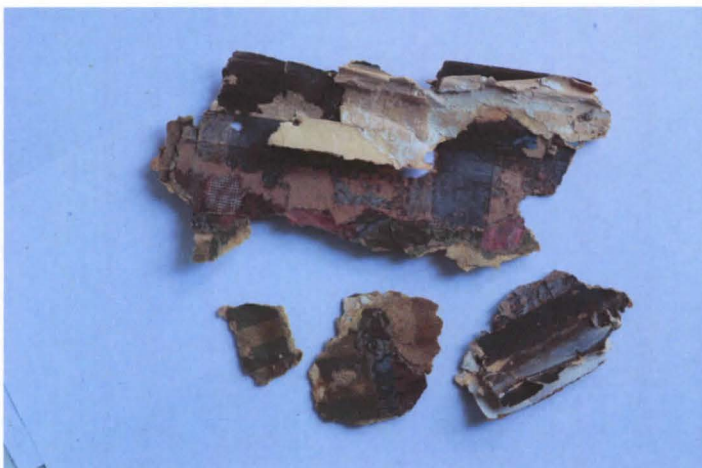
Huoneen originaali tapetti ei selvinnyt purkutöiden yhteydessä. Empirekaudella seinät oli tapetoitu vihreällä kuviotapetilla, johon liittyi boordi. Tapettifragmentit viittaavat olemukseltaan Torsseliuksen Turussa myymiin tapetteihin. Seuraavaksi katto oli peitetty juuttikankaalla ja seinät tapetoitu voimakkaan lilan värisellä liimamaalitapetilla. Alimmaisessa kuvassa 1800-luvun lopun ja 1900-luvun alkupuolen fragmentteja.
