RAKENNUSHISTORIASELVITYS

Saaren kartano, Mietoinen

10.9.2007

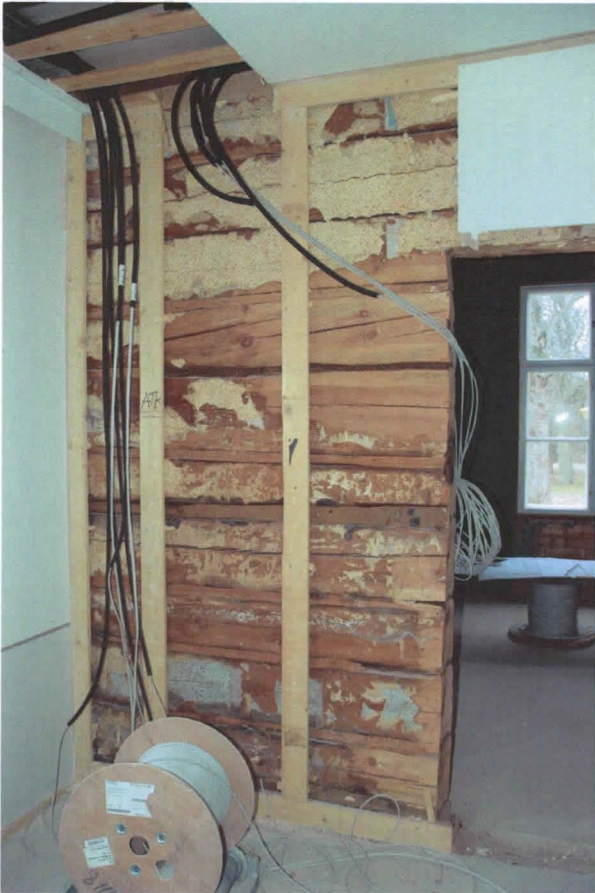
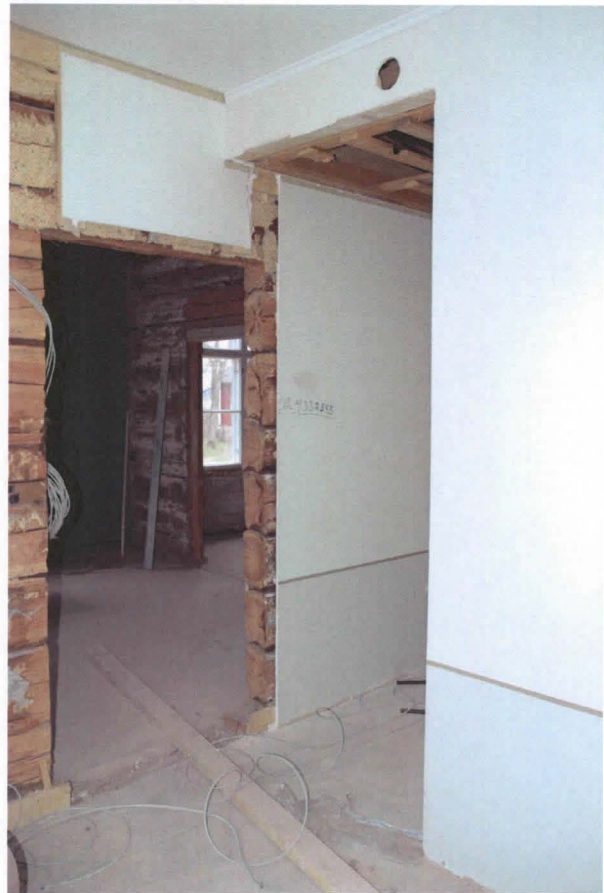
Korjauksessa käsikamarin rakenteita purettiin vain osittain. Yläkuvissa näkymä miespuoleiseen kulmakamariin.

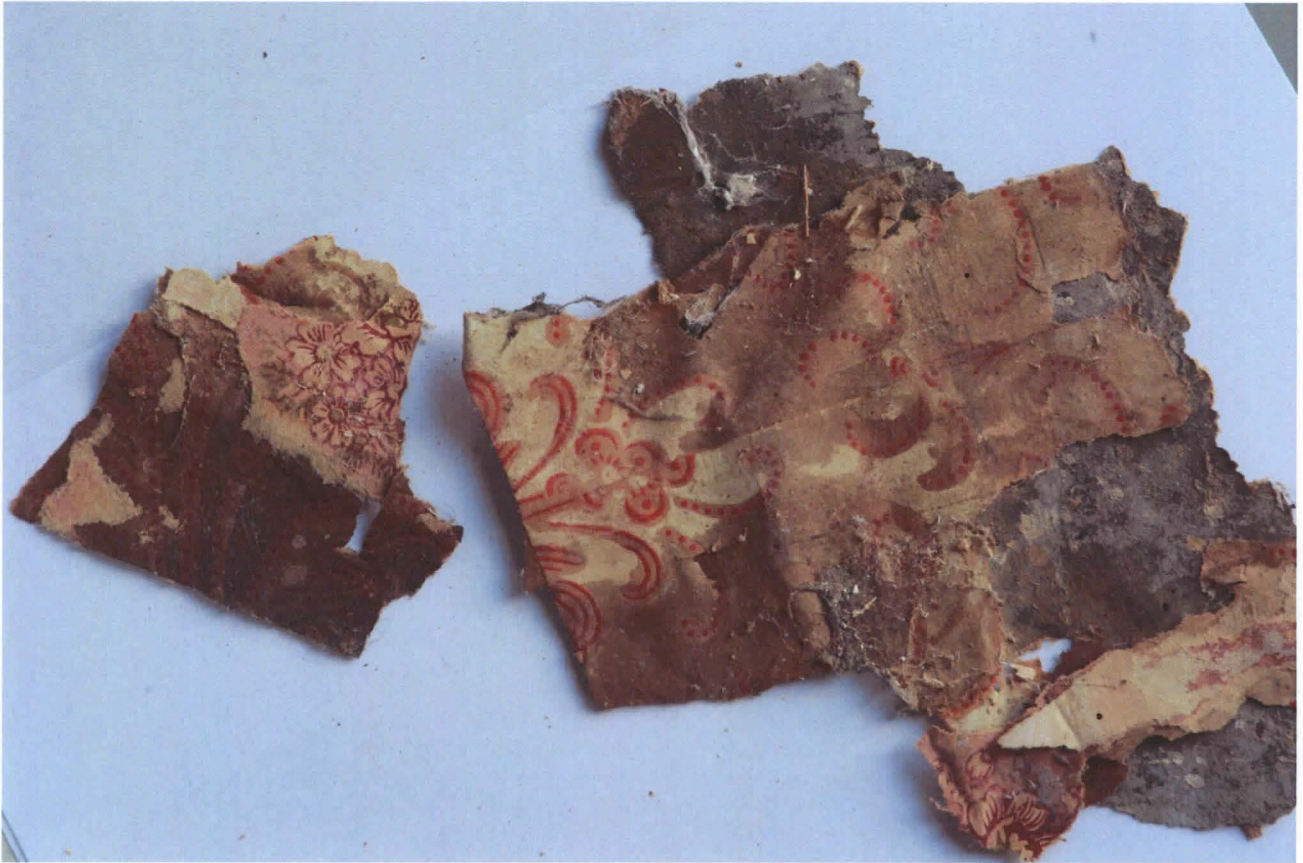
Siniharmaan roiskemaalitapetin päälle liimattuja 1800-luvun lopun tapettikerroksia.

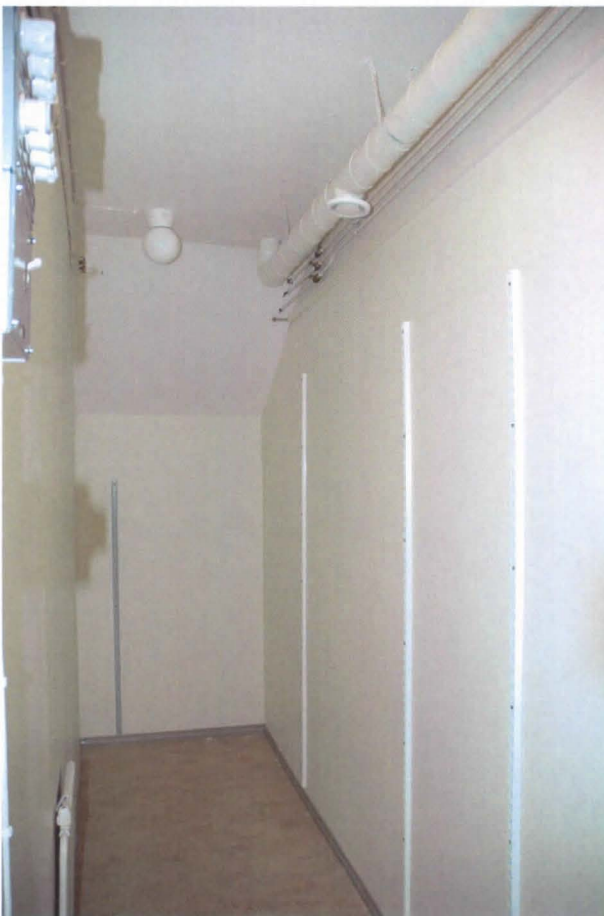
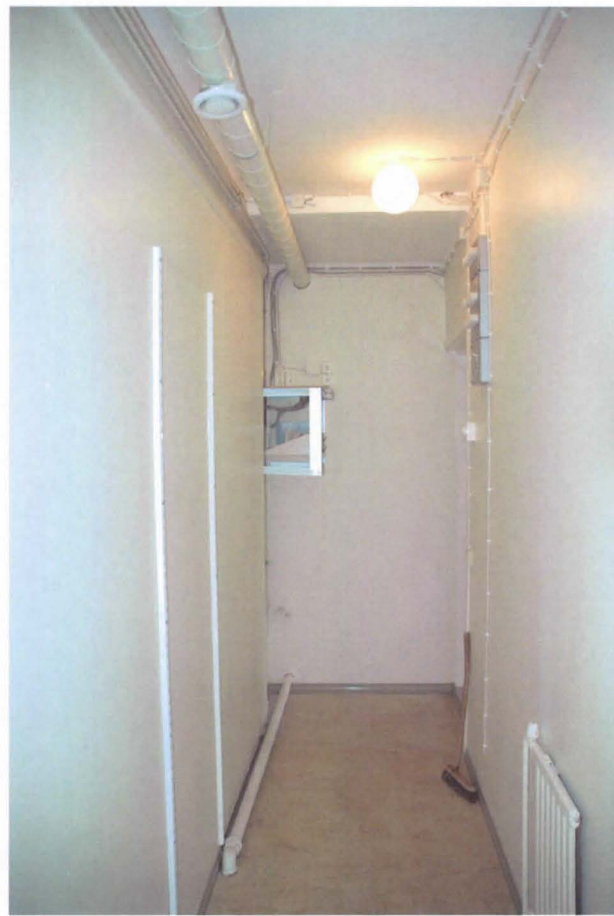
Korjauksen yhteydessä tarjoiluvälikön rakenteita purettiin vain osittain, joten sisustushistoria ei ole täysin selvillä. Vanhin tapetti on ollut okrankeltainen roiskemaalitapetti, jota oli liimattu suoraan hirteen.

1700-luvun säätyläisten asumiskulttuuriin kuulunut ilmiö, tarjoiluvälikkö on muuttunut varastoksi, jossa on mm. sulaketaulu.

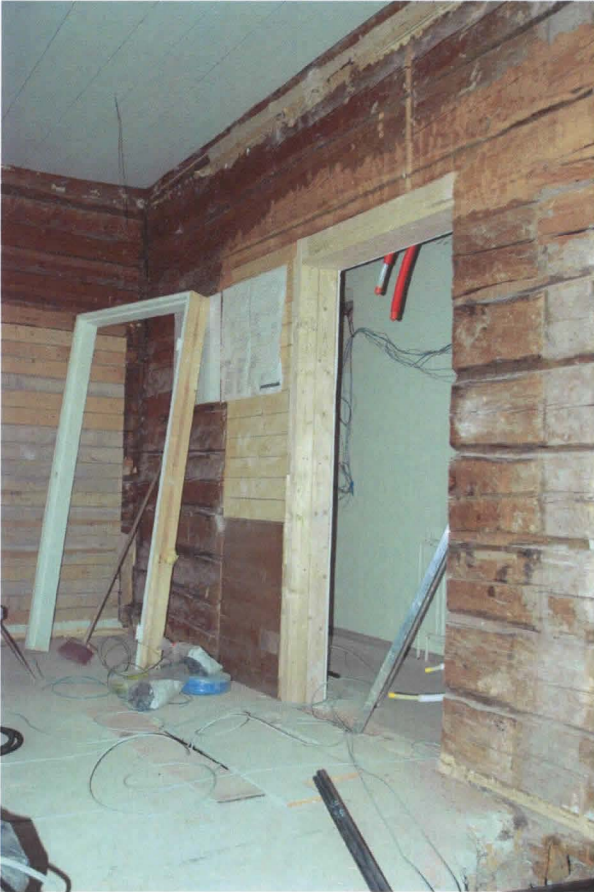
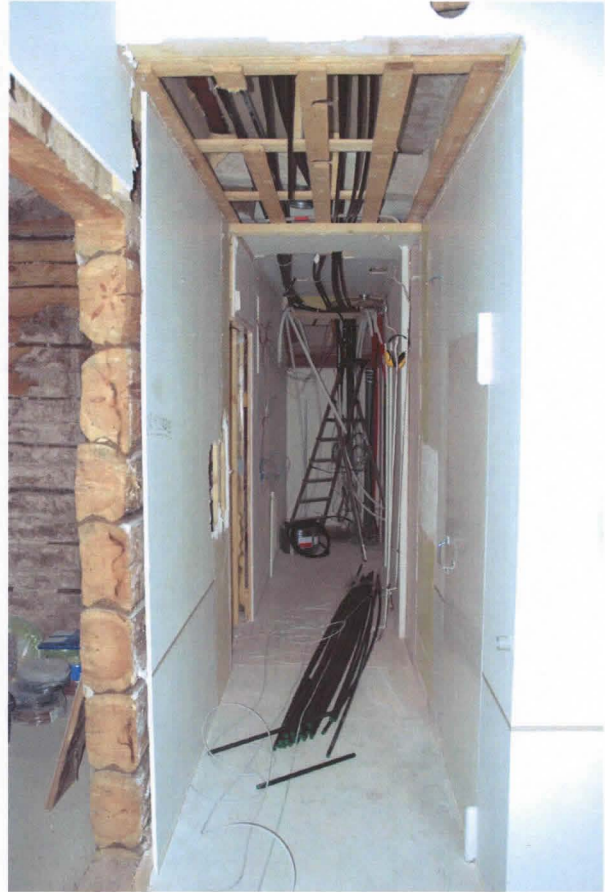
Korjauksen yhteydessä salin ja tarjoiluhuoneen välinen oviaukko otettiin käyttöön. Oikealla näkymä käsikamarista tarjoiluvälikköön. Huoneiden välissä ollut minikeittiö purettiin.

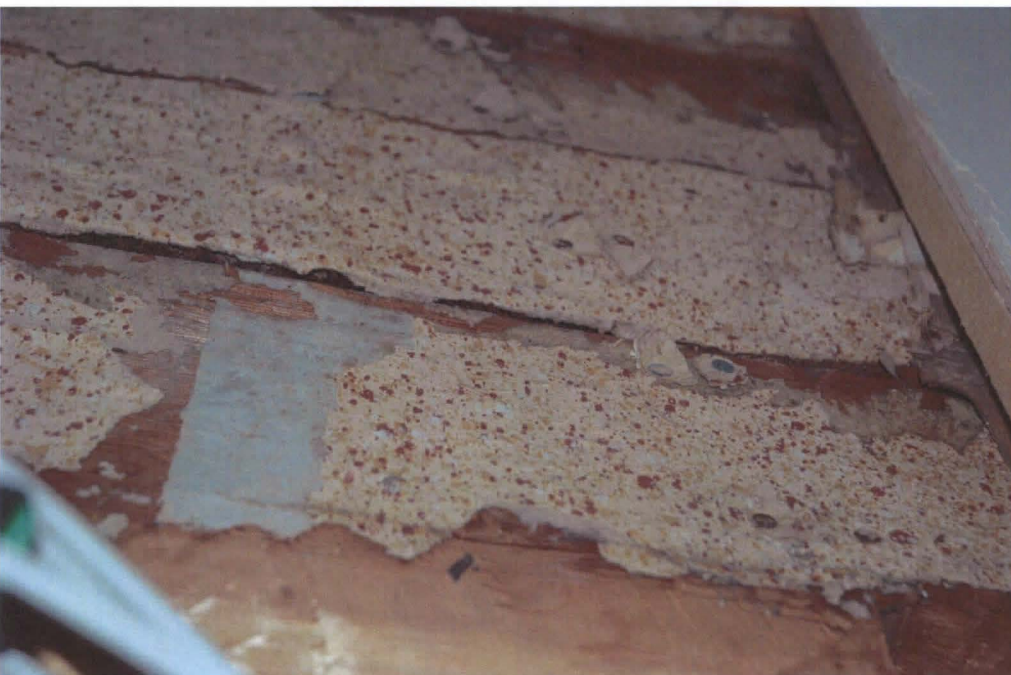
Tarjoiluhuoneen hirsissä oli runsaasti okranväristä roiskemaalitapettia, joka on todennäköisesti huoneen originaali pintakäsittely.

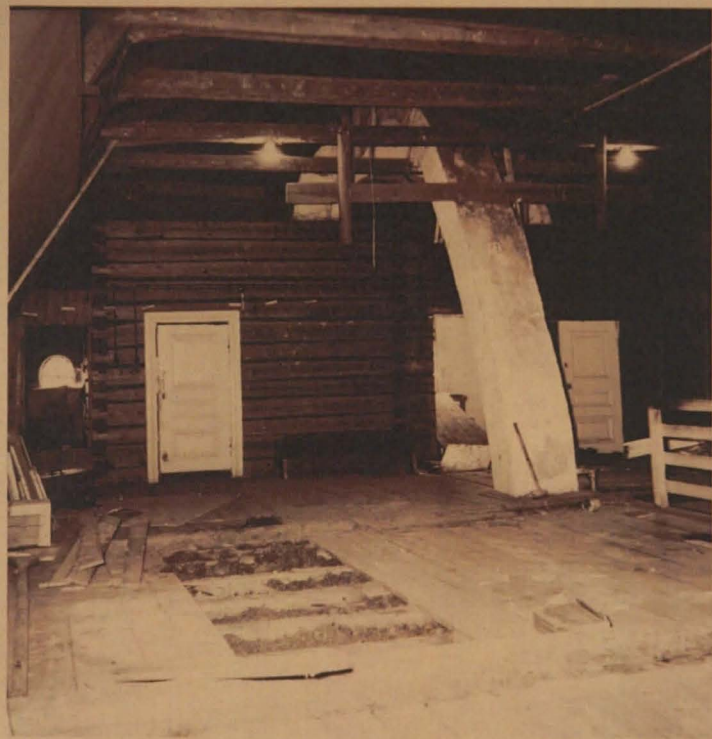
23807. Ullakko.

Näkymä yläkerrasta 1944, jolloin hormirakenteita ei oltu vielä purettu, eikä väliseiniä rakennettu. Vintti oli avointa tilaa. Kuva Irja Sahlberg. Turun maakuntamuseo.

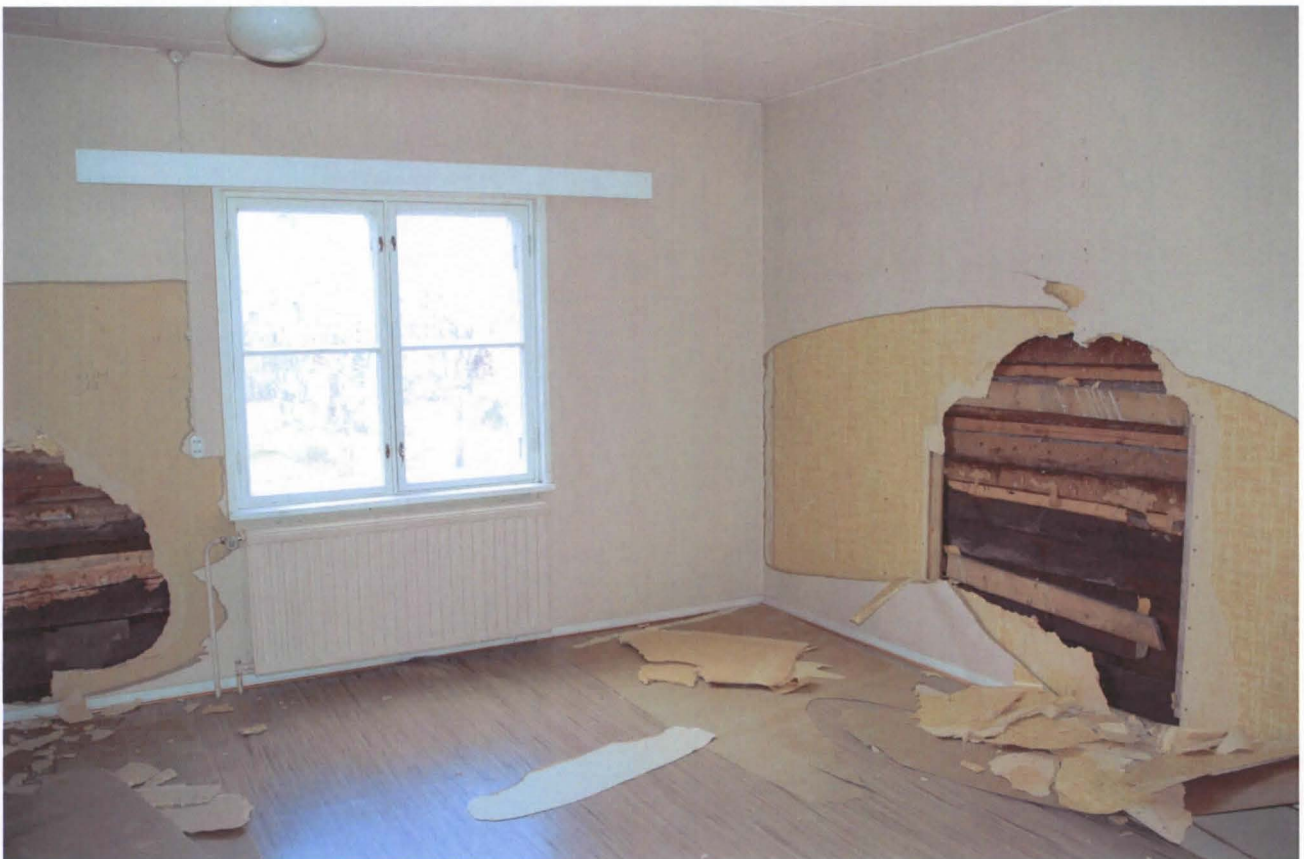
Vinttikamarin oksamassapahviseinää puretaan.

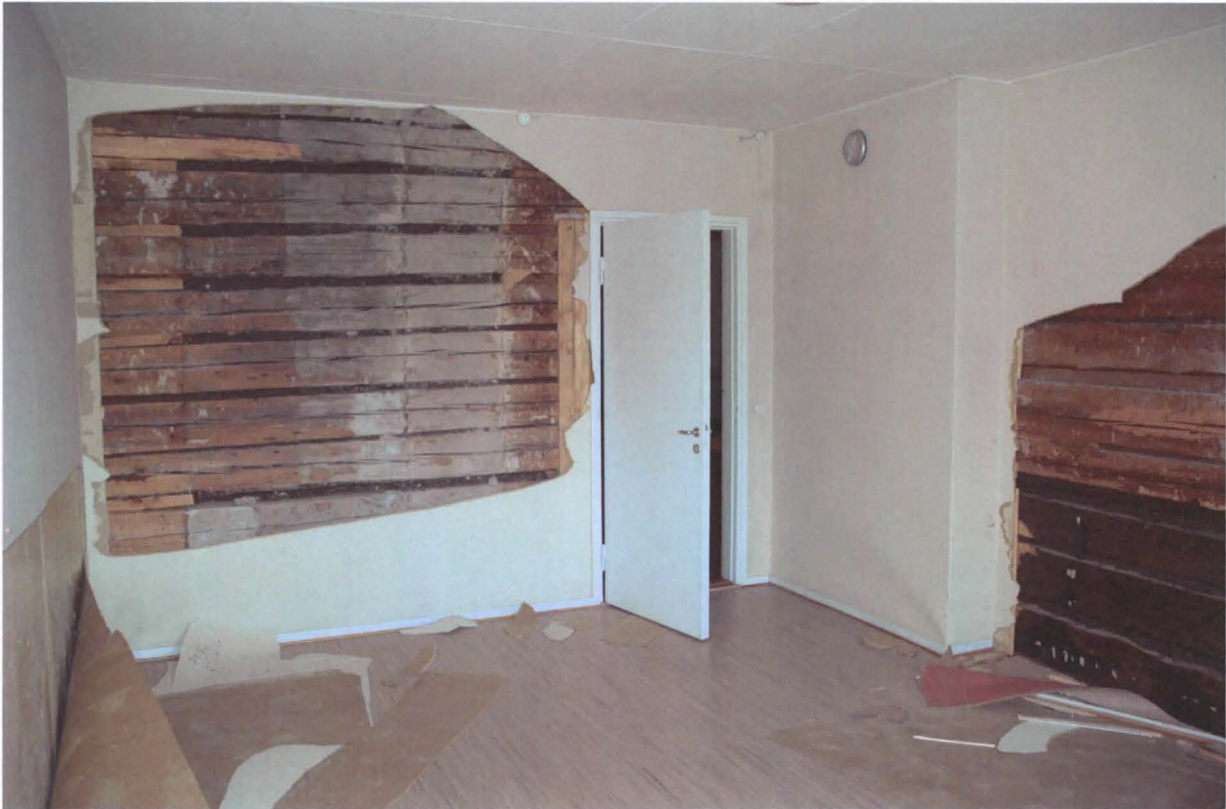
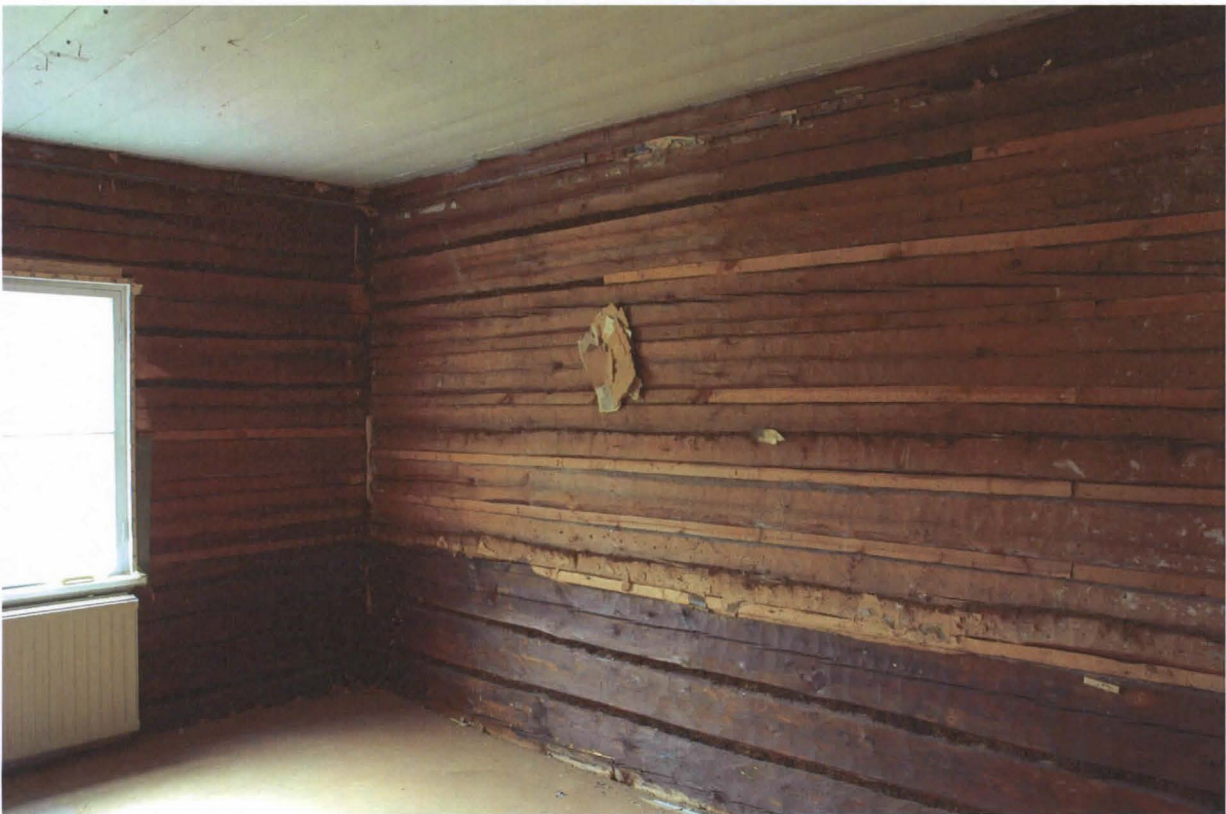
Näkymä kamarista kohti yläaulaa. Vanha uunin paikka erottuu seinässä. Ovi on lähes alkuperäisellä paikallaan. Alakuvassa näkyy huoneen ympäri ulottuva terväkäsittely, joka on tehty rintapaneelin yläreunaan saakka. Seinään oli jätetty roikkumaan tapettifragmentteja, joissa kerrottiin 1894 ja 1955 vuoden remonteista.

Hirsiseinät olivat hyväkuntoiset. Hirret olivat leveimmillään 260 mm, ja niiden välit oli tilkitty huolellisesti seinäsammaleella. Hirsien rakoihin oli myös sivelty tervaa. Mielenkiintoista oli, että kaikki kolme seinää, lukuunottamatta aulan puoleista oviseinää oli tervattu lattiasta rintapaneeliin saakka. Mahdollisesti kysymys oli ollut syöpäläisten ja lahoamisen torjumisesta. Seinissä ei näkynyt merkkejä lumppupahvauksesta. Rintapaneelin yläreuna oli noin 650 mm korkeudella lattiasta, eli se on ollut alakerran paneelia matalampi. Purettu uuni oli ollut oven vieressä vasemmalla. Alkuperäinen paikka (noin 1000 mm leveä) näkyi hirsiseinässä savilaastipintana. Uunin sijainti oli merkitty hirteen myös punaliidulla. Alun perin huoneessa oli ollut yksinkertainen, valkoiseksi rapattu tiiliuuni. Myös nykyistä leveämpi alkuperäinen oviaukko paljastui hirsiseinästä.

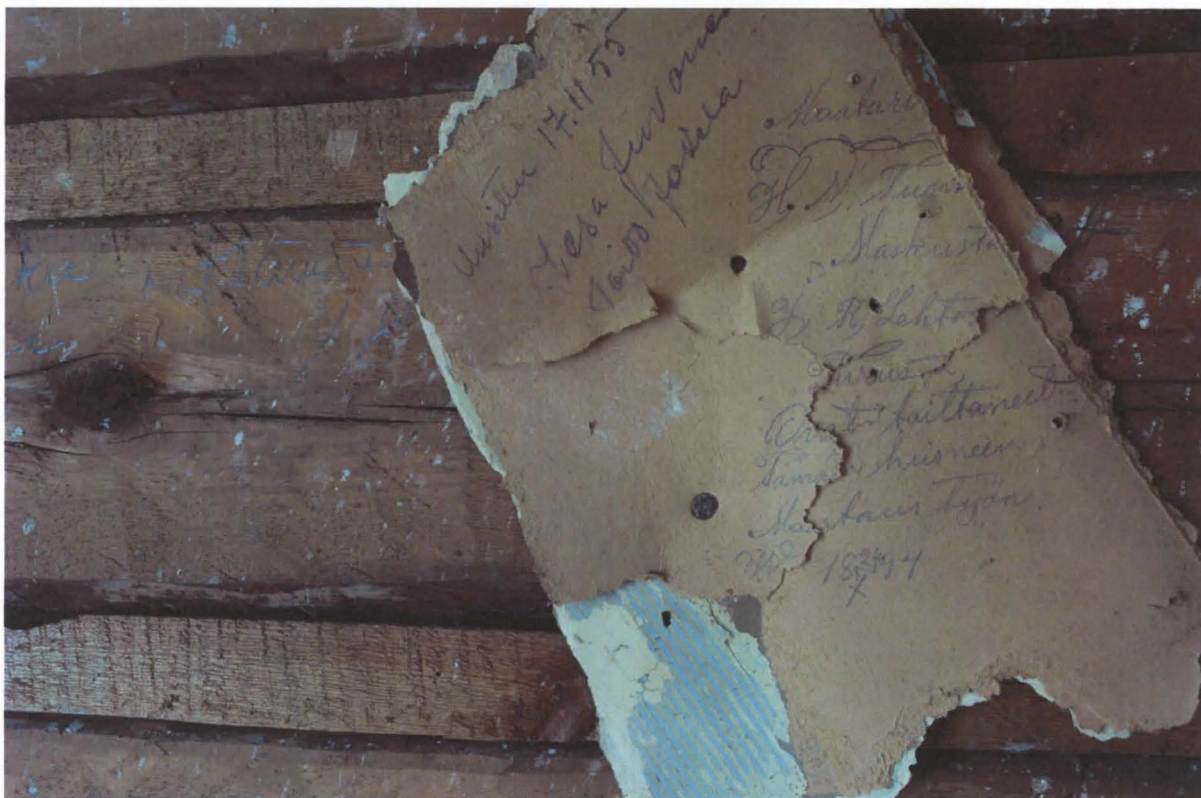
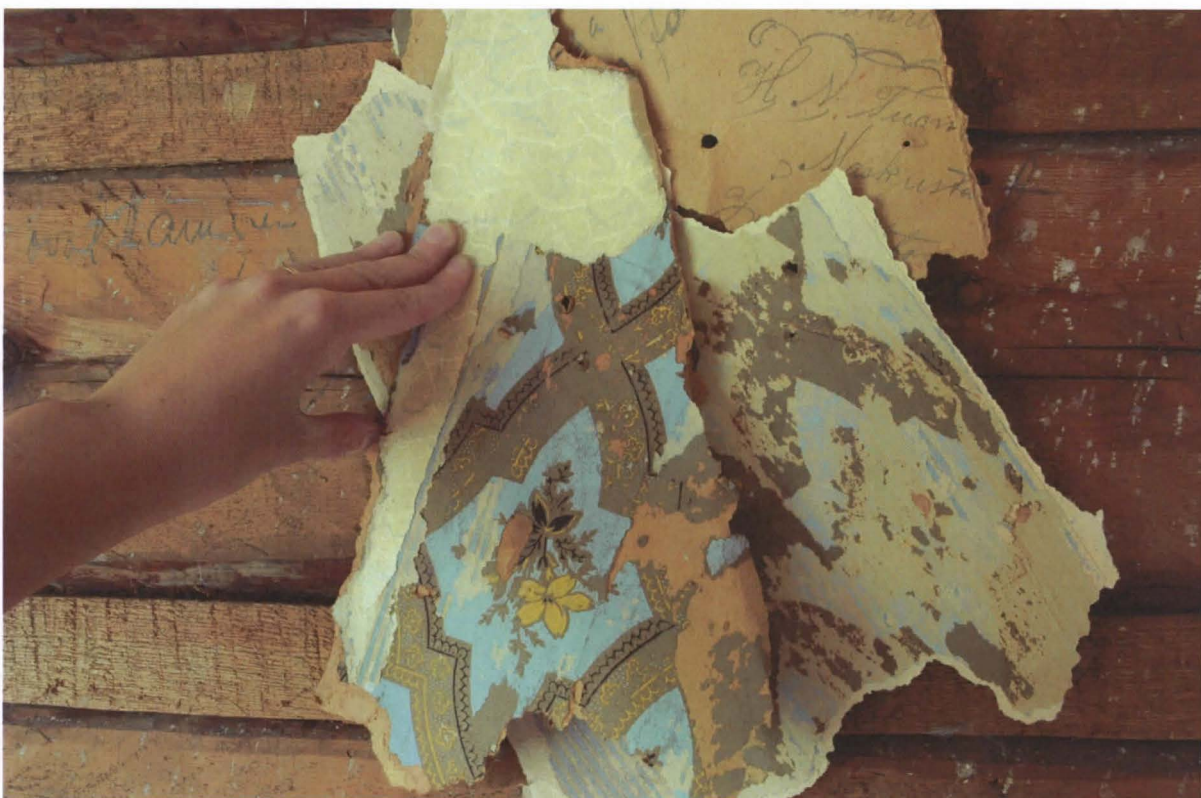
Hauska muisto vuoden 1894 korjaustöistä. Samaan tapettipalaan oli edelleen kirjoitettu tietoja 1955 vuoden korjauksista.

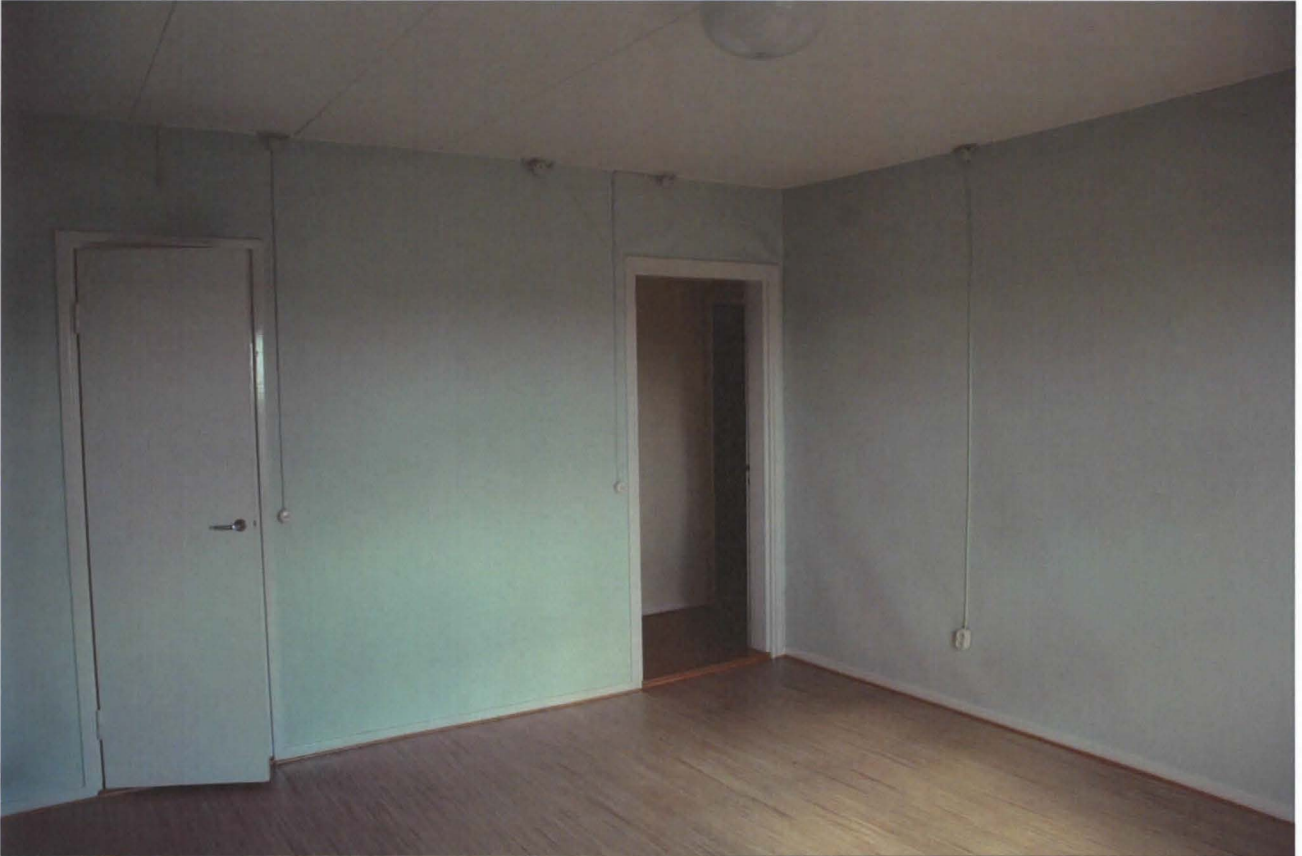
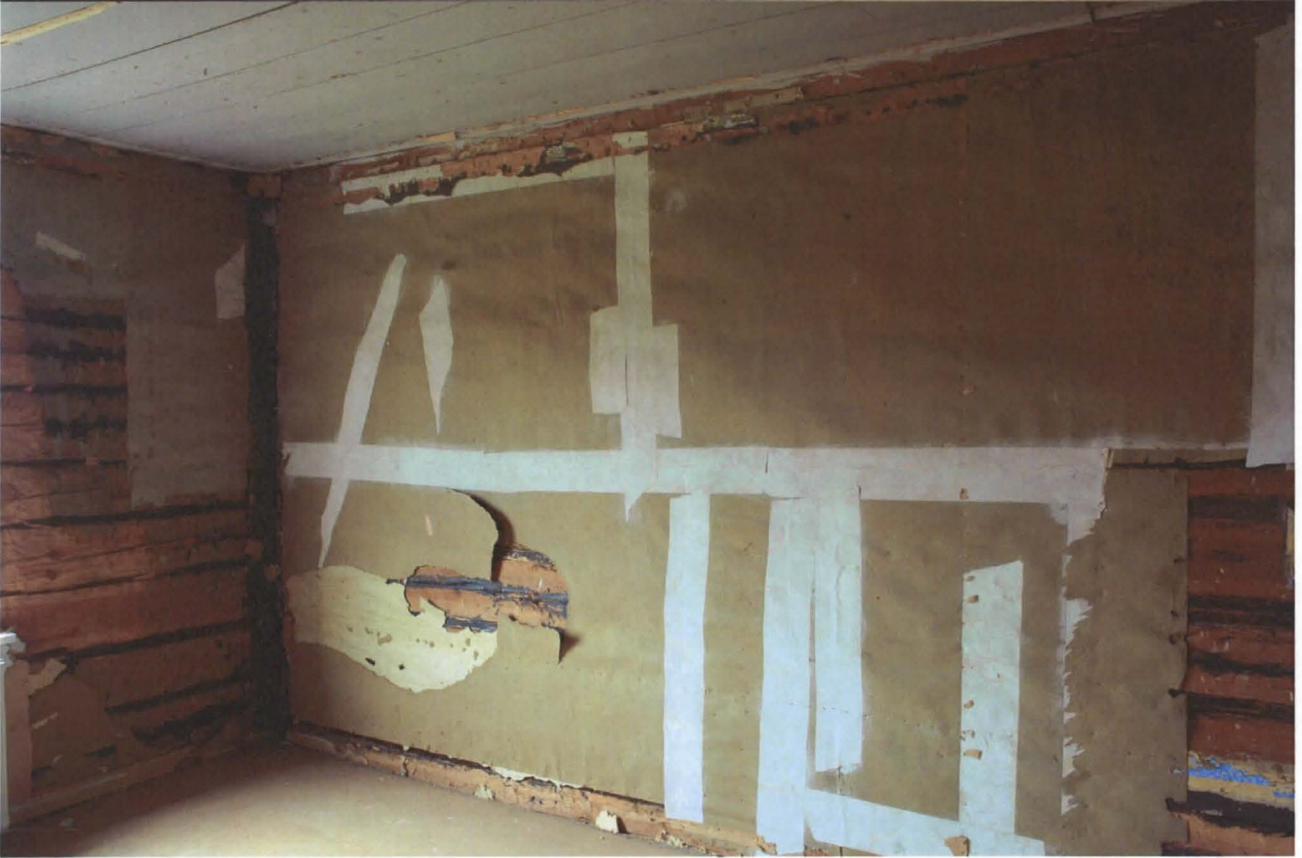
Kamarin yhteydessä on vaatekomero. Alakuvassa näkyy lännenpuoleisesta seinästä paljastunut "pahvaus". Pahvin takaa löytyi runsaasti vanhoja tapetteja, joita oli käytetty tiivisteinä.

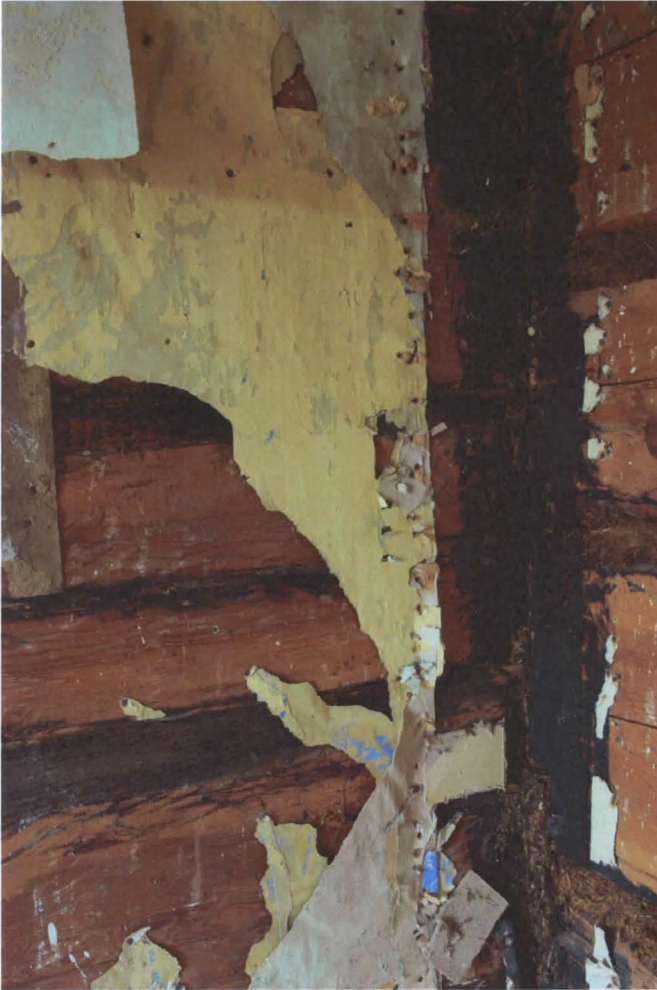
Naulojen alle jääneiden fragmenttien mukaan voidaan päätellä, että huoneen vanhin tapetti saattaa olla keltainen liimamaalitapetti. Tämän päällä alakuvassa näkyvä sinipohjainen tapetti, jossa käsin valkoisella painettuja kukkakuvioita. Tapetti ajoittuu 1840-luvulle. Seinää oli tilkitty myös vaaleanpunaisella liimamaalitapetilla. Nurkat ja hirren raot oli sivelty tervalla.

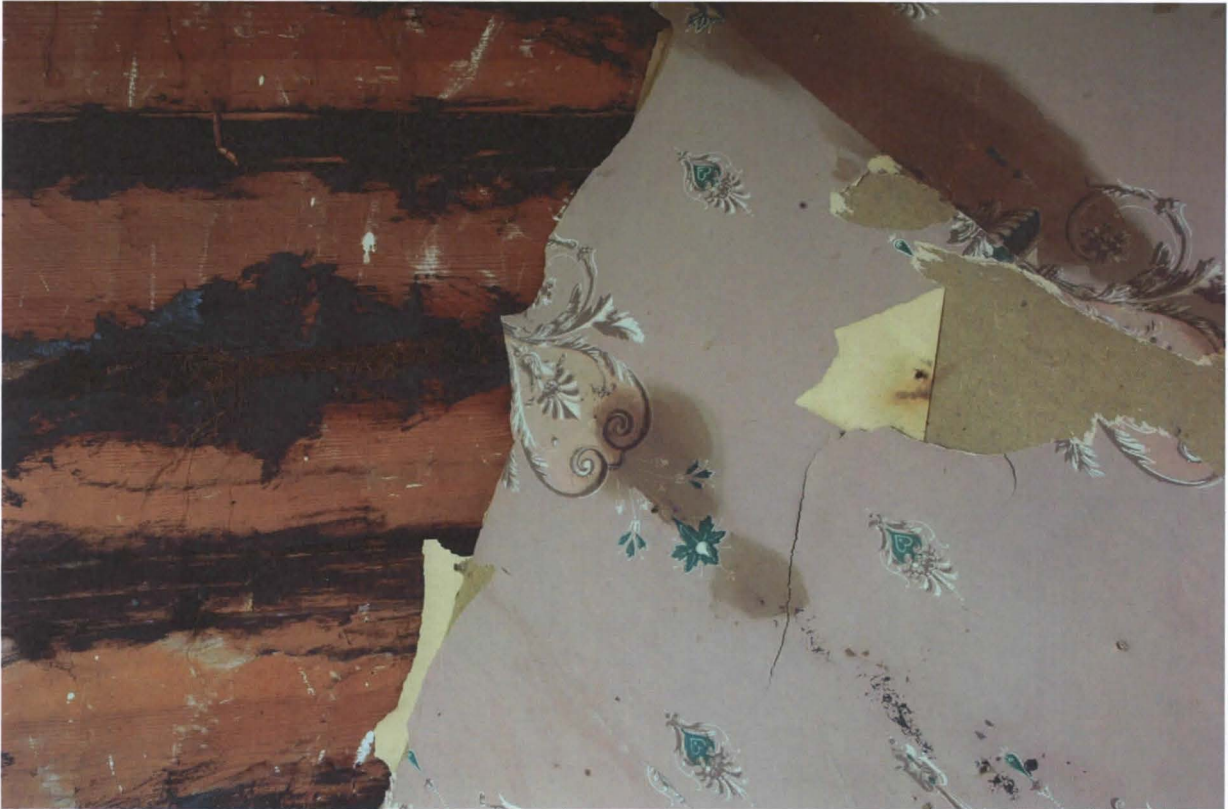
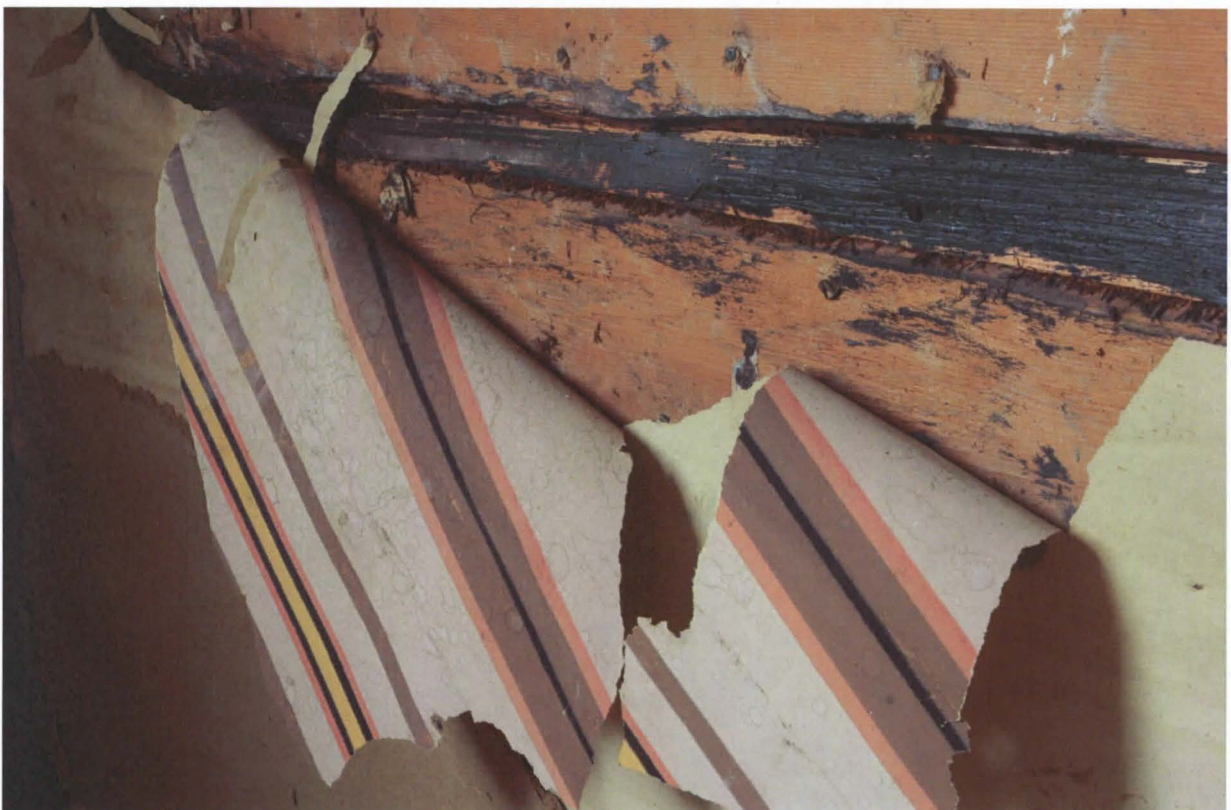
"Pahvauksen" alle oli laitettu tiivisteeksi suuria kappaleita yläkuvassa näkyvää kuviotapettia, joka ajoittuu 1870–1880 -luvulle. Alakuvassa näkyvä tapetti on empireilmeestään huolimatta 1800-luvun lopulta.

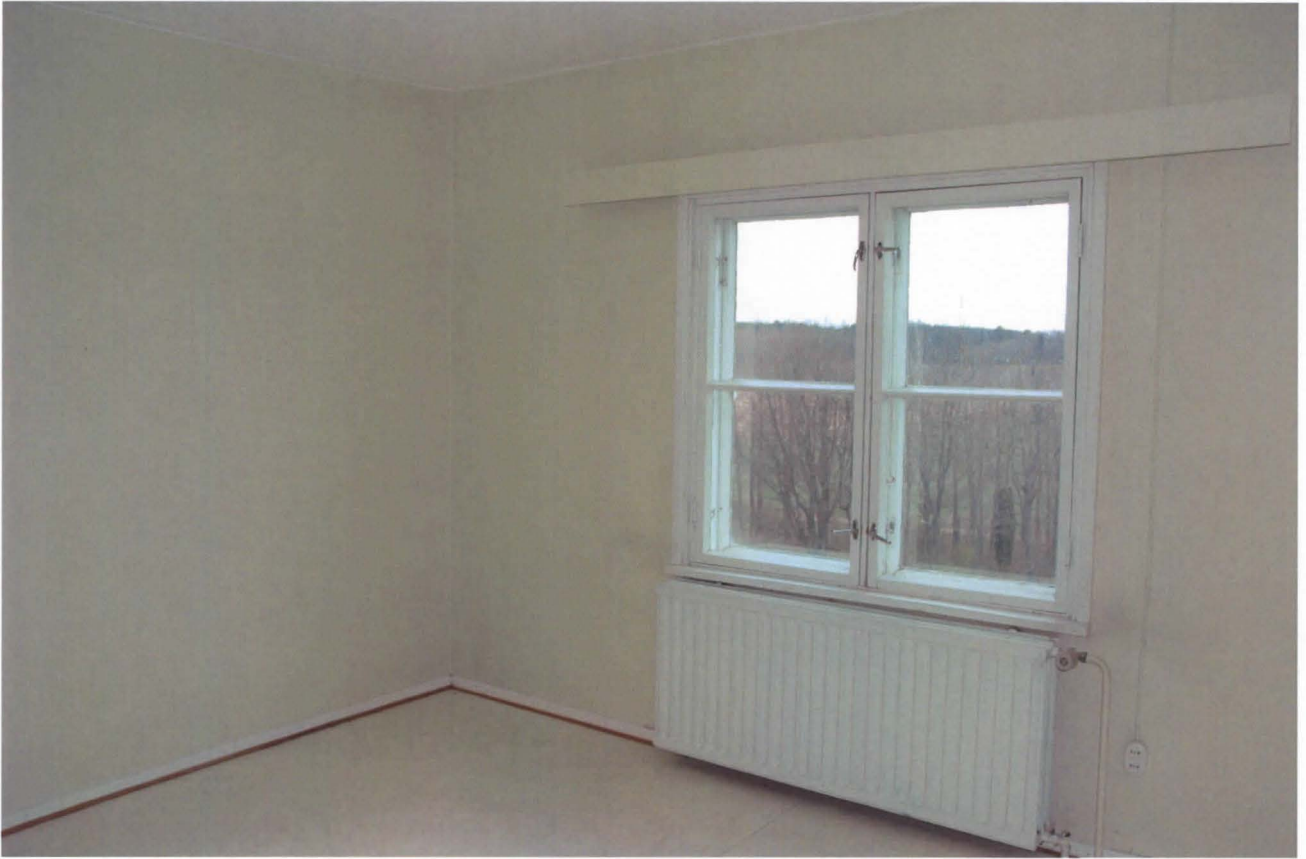
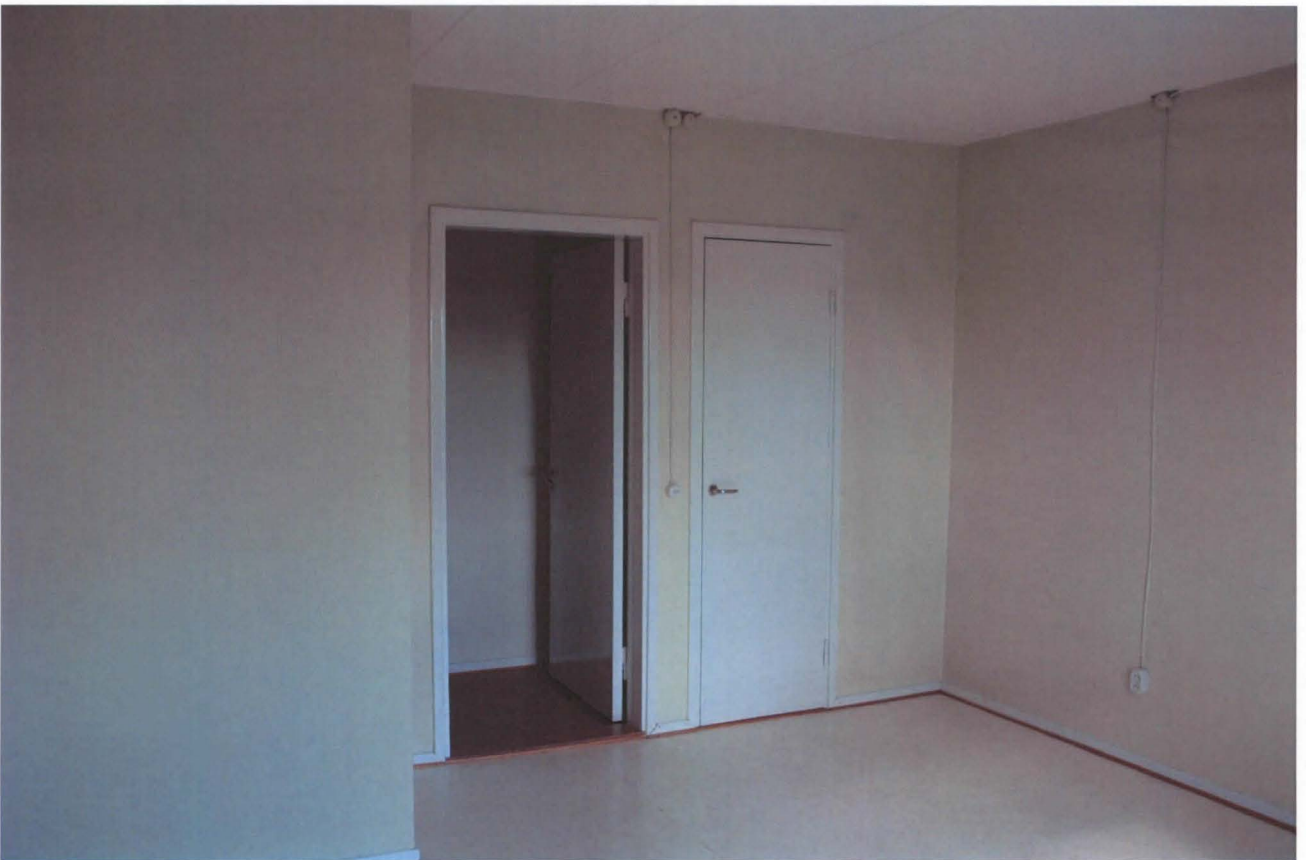
Kamarin yhteyteen on rakennettu vaatekomero.

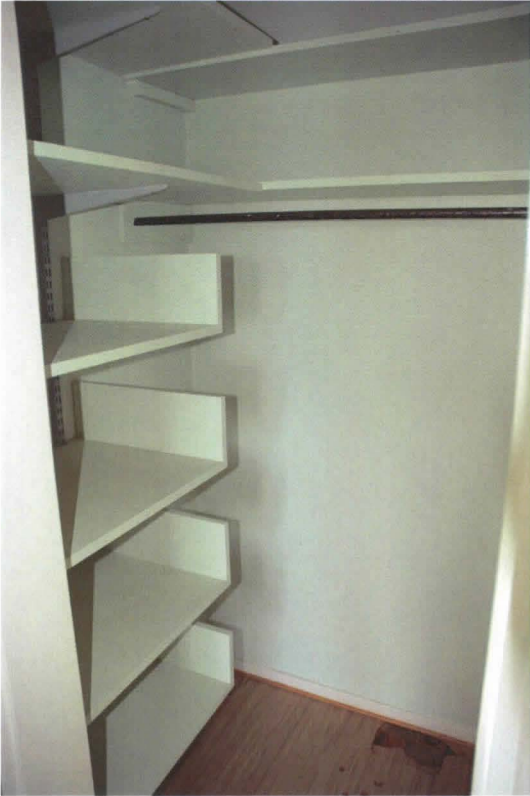
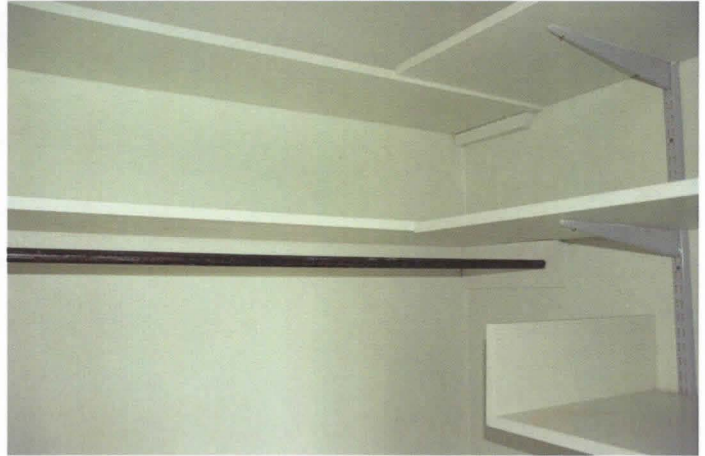
Rakenteita purettaessa paljastui väliovi, joka oli tehty kamareiden välille.

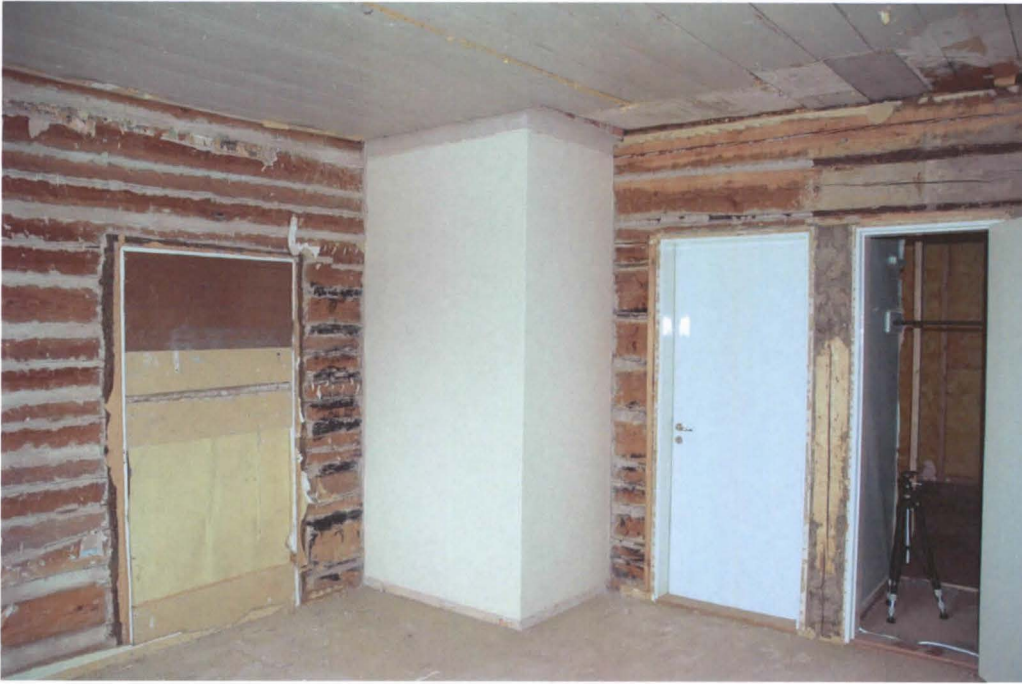
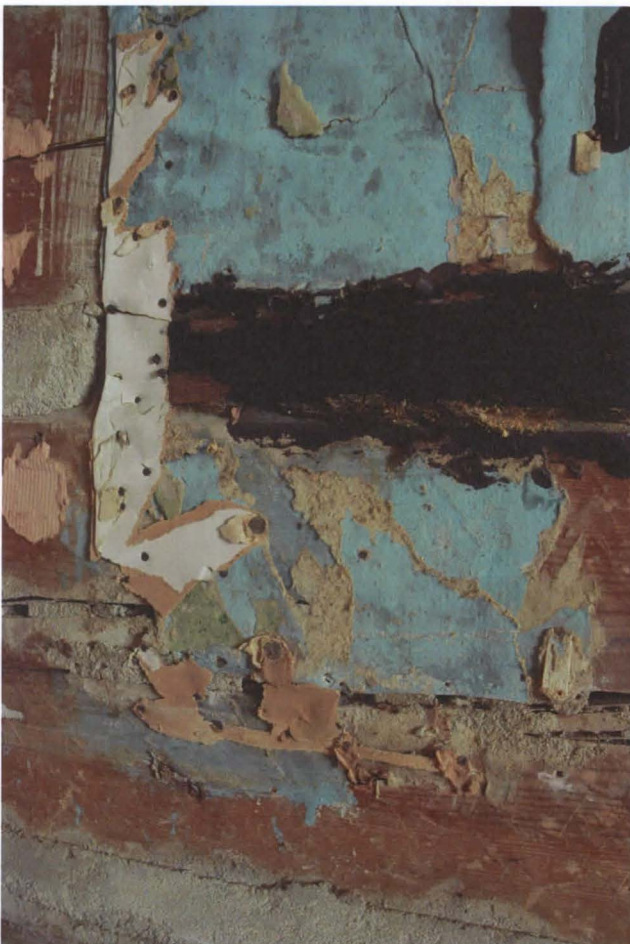
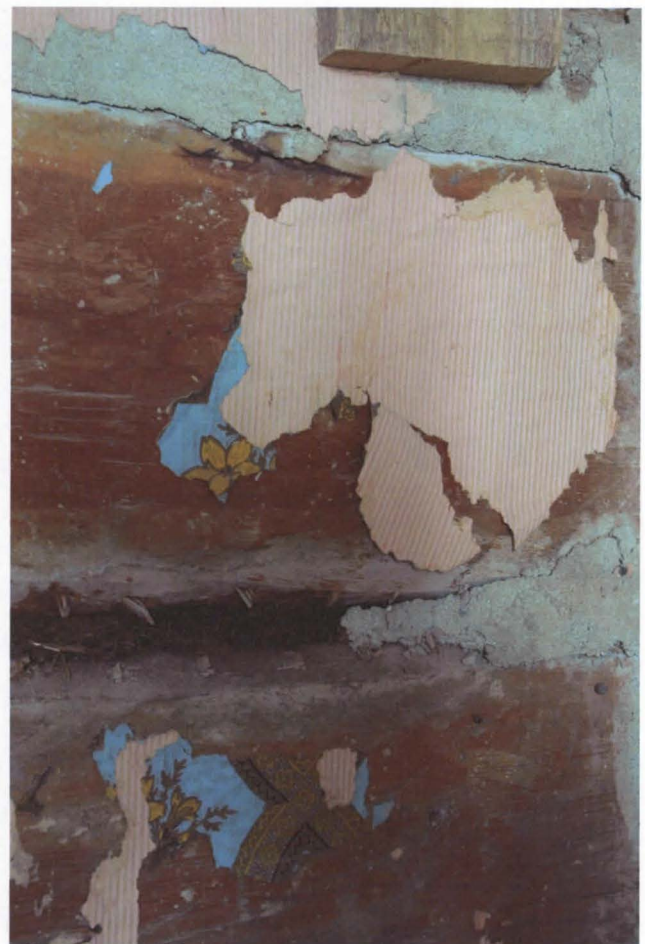
Näkymä kohti yläaulaa. Vaatekomeron ovi on auki, se sijaitsi alkuperäisen tulisijan paikalla. Koteloitu piippu toimii kellarissa sijaitsevan lämpökattilan savuhormina. Alhaalla vasemmalla olevassa kuvassa huoneen vanhimpia tapettikerroksia. Sinisen liimamaalitapetin päällä vaaleanpunaista ja vihreää liimamaalitapettia. Oikealla olevassa kuvassa 1890-luvun ja 1900-luvun alun tapetointivaiheita.

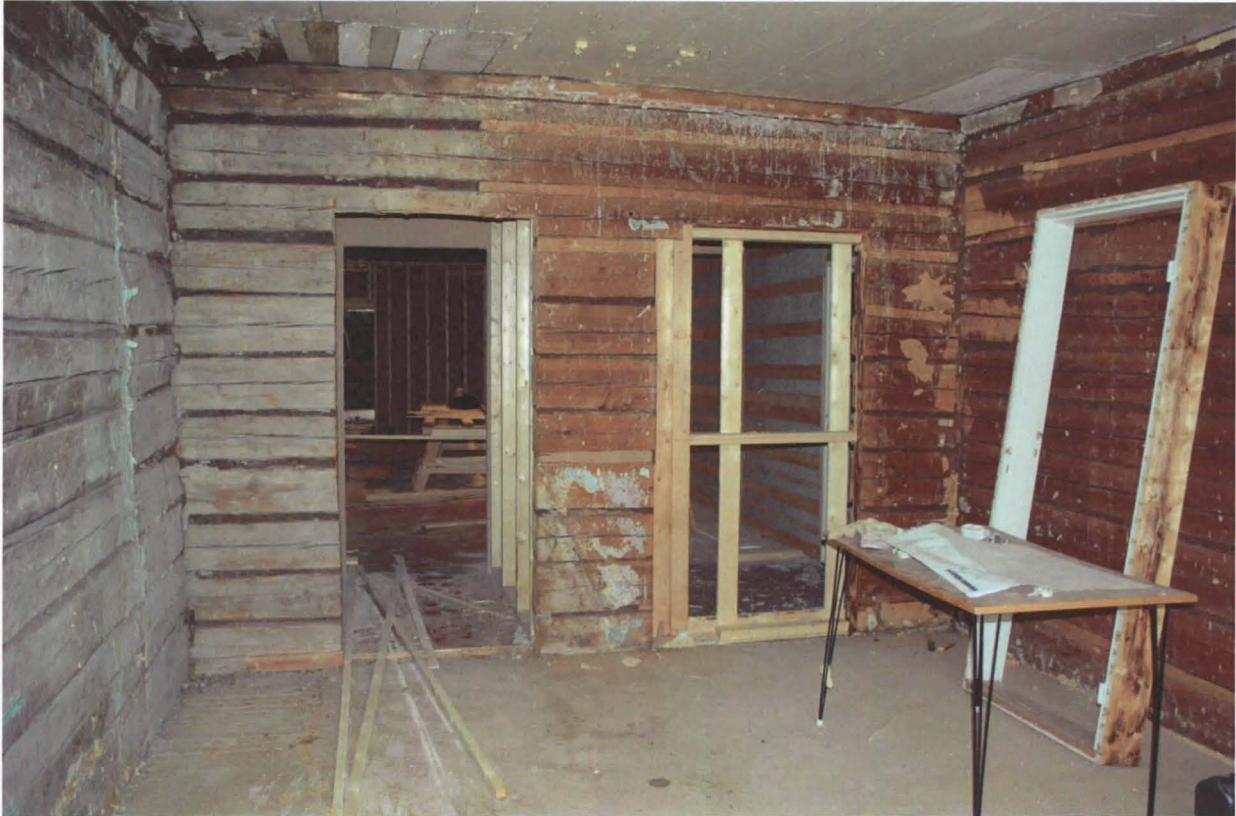
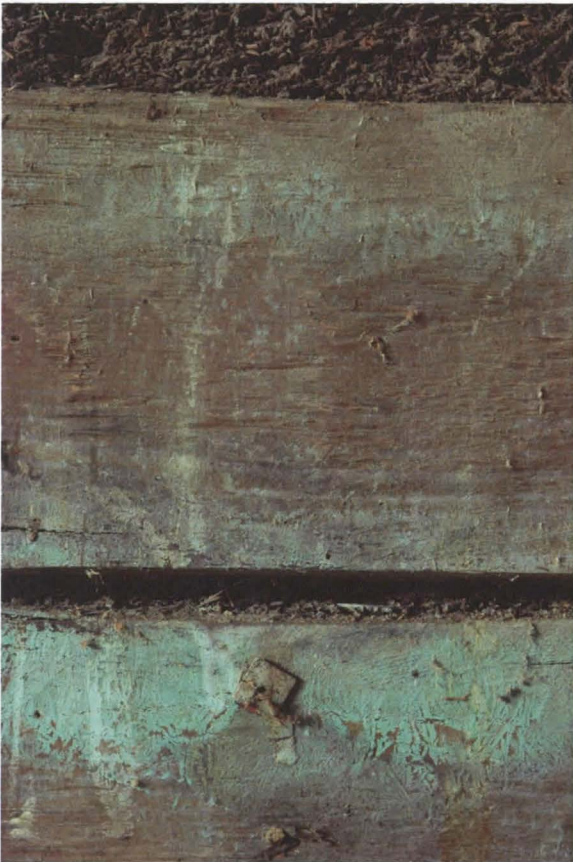
Hirsissä oli merkkejä vihreänsävyisestä liimamaalista, josta lähikuva alhaalla. Seinissä oli myös samansävyistä liimamaalitapettia. Alkuperäinen tapetti on kuitenkin todennäköisesti ollut okranvärinen roisketapetti, jota löytyi seinästä fragmentti hirteen liimattuna.
