RAKENNUSHISTORIASELVITYS

Saaren kartano, Mietoinen

10.9.2007

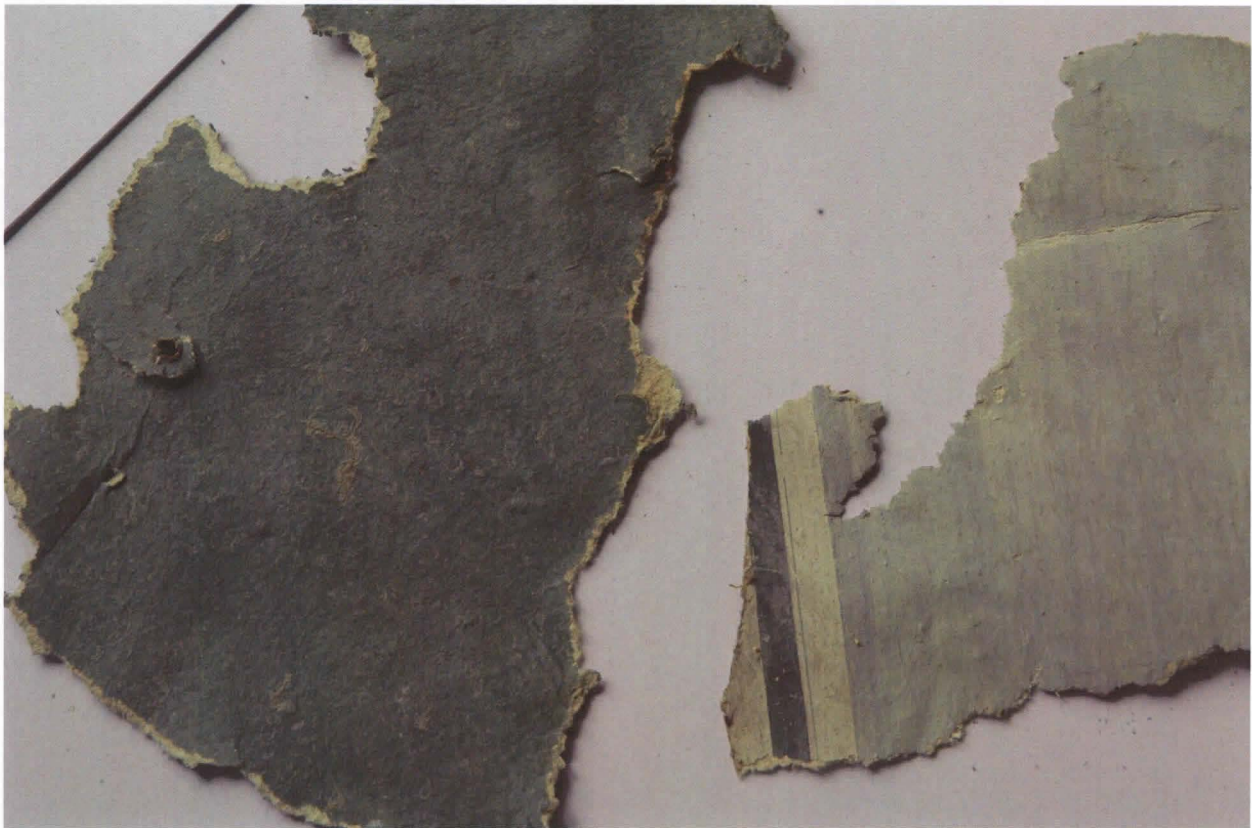
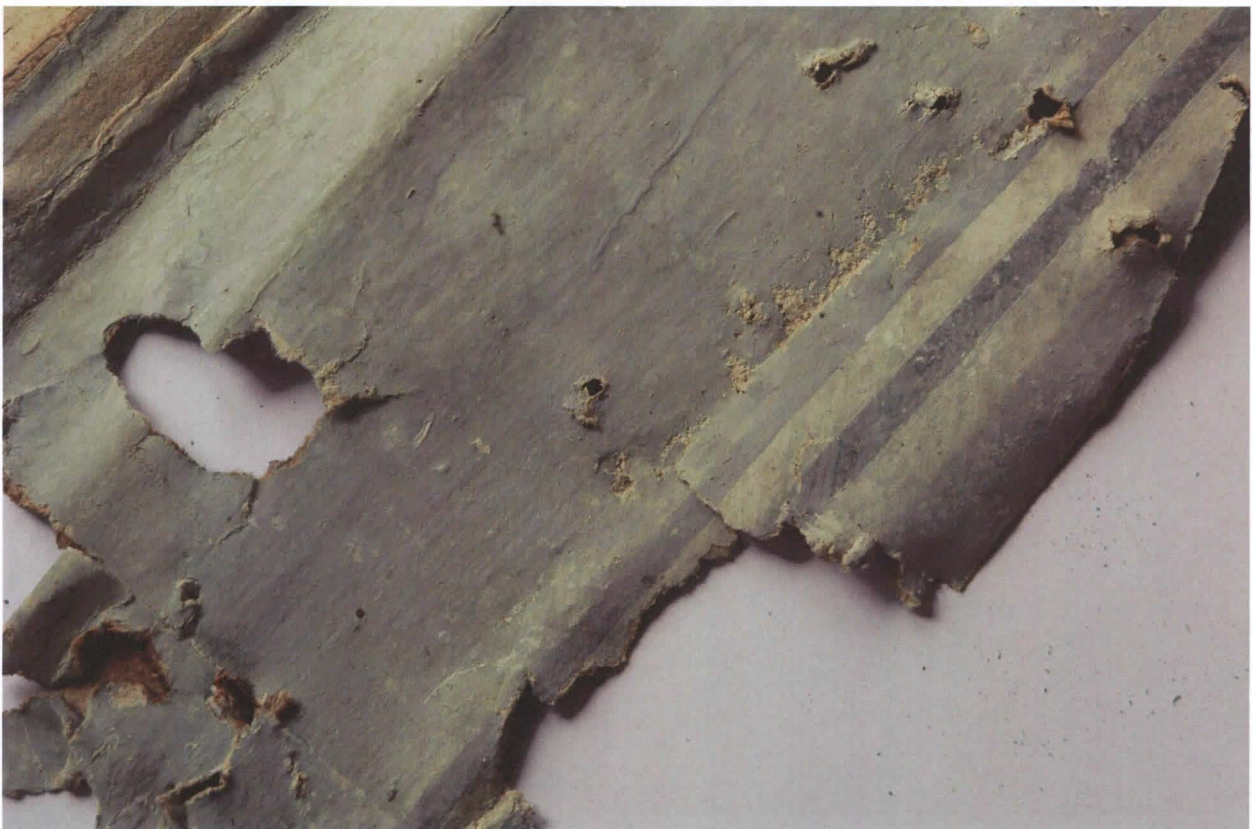
Lännenpuoleisesta seinästä löytyi läheltä katon rajaa tilkkeenä käytettyä kustavilaista, vihertävää "kenttätapettia". Tapettia oli tuotu tilkkeeksi ja se oli käännetty nurinpäin.

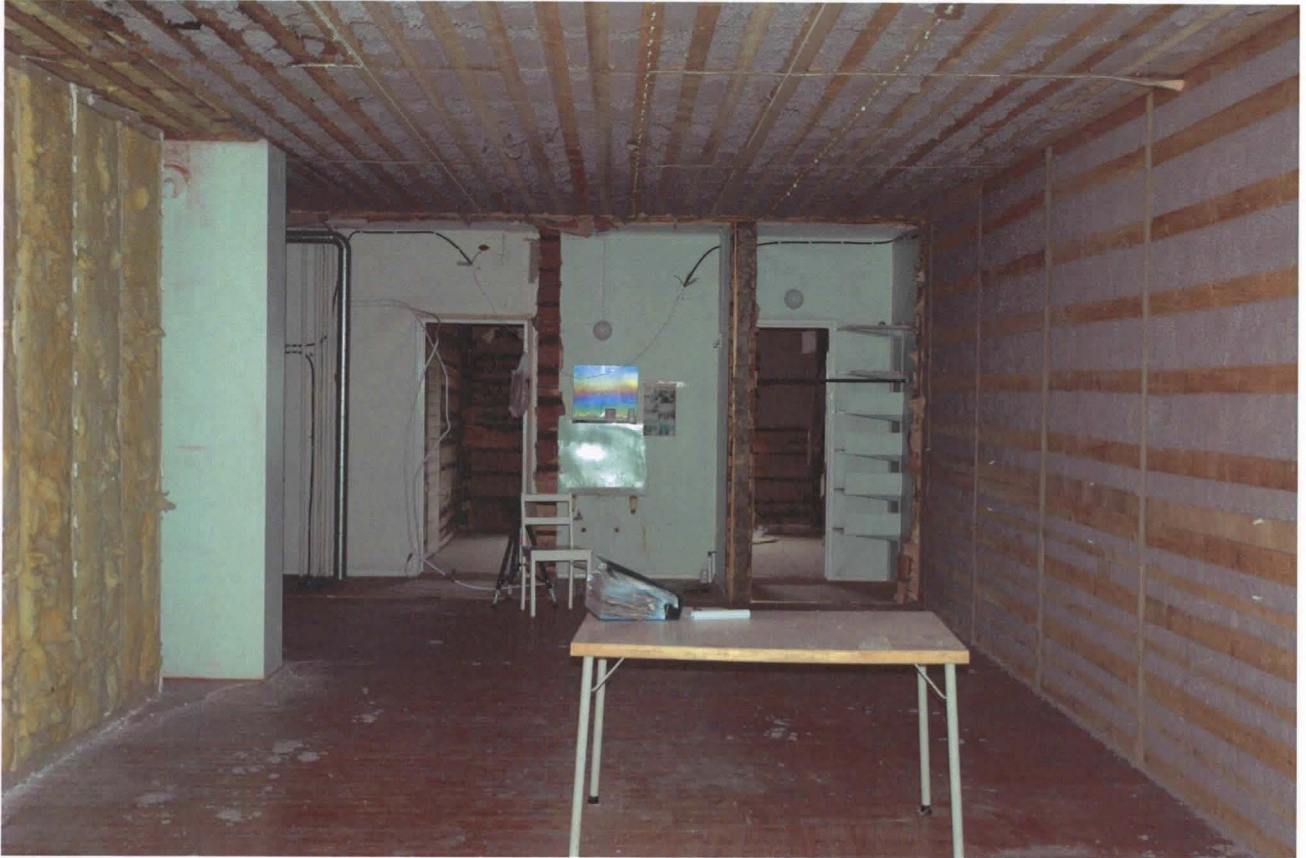
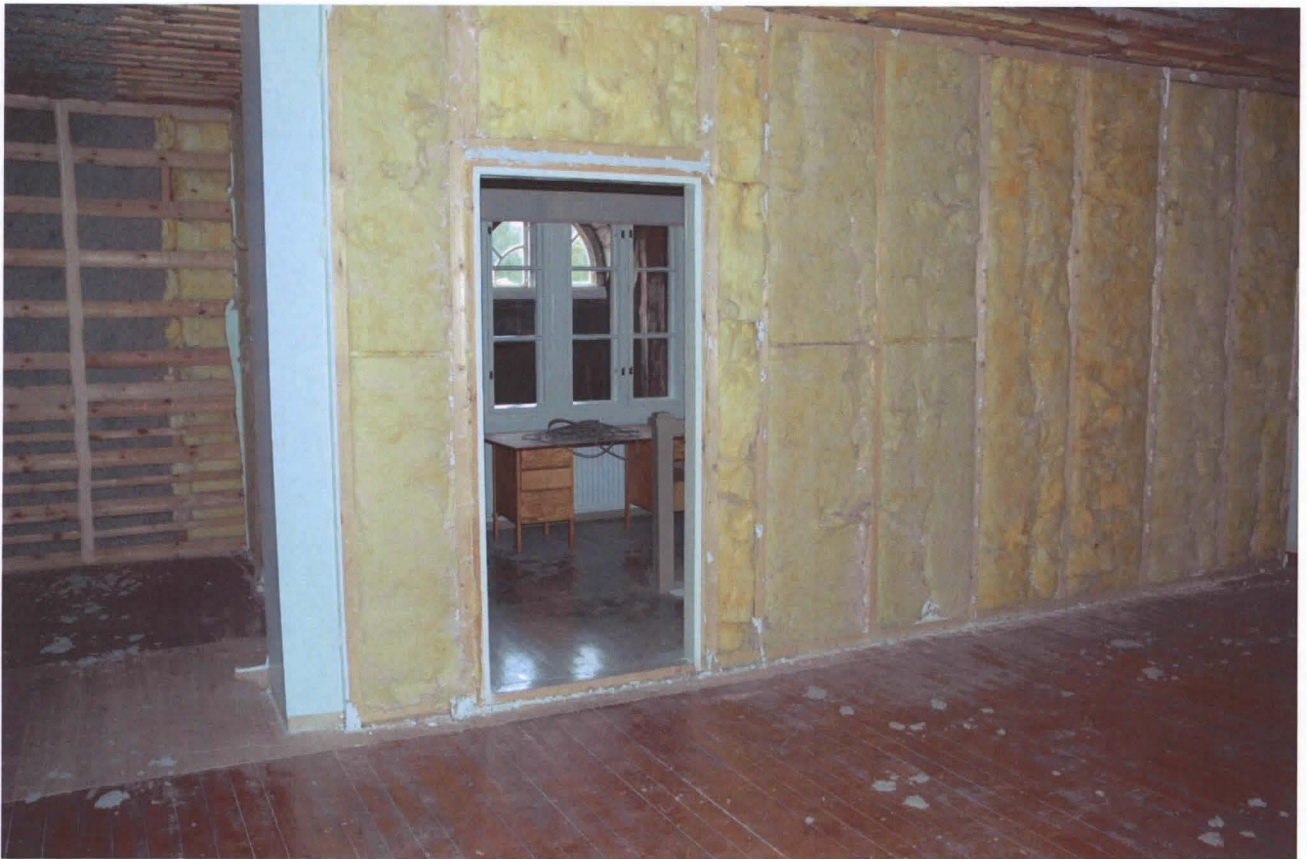
Yläaula ajanmukaistetaan korjaustöiden yhteydessä 2007.

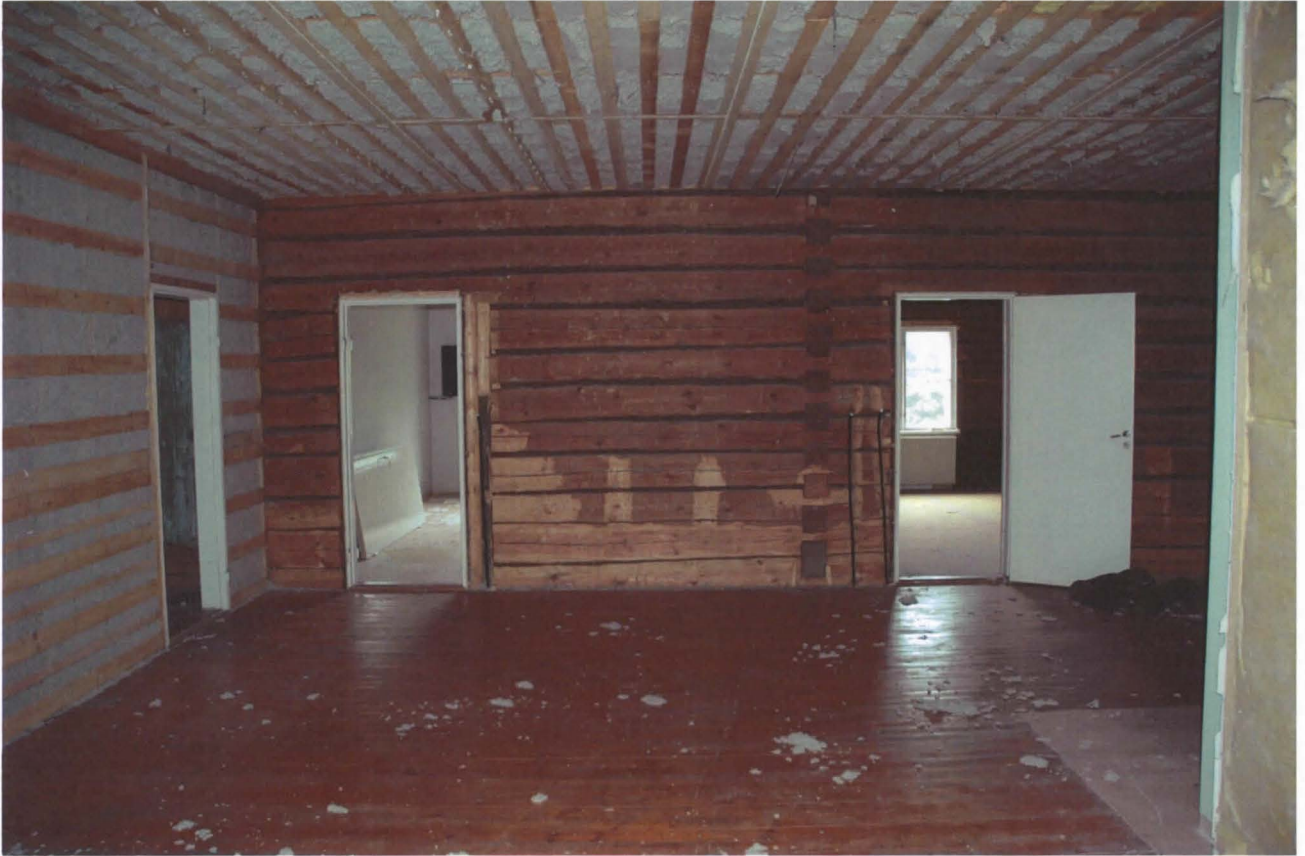
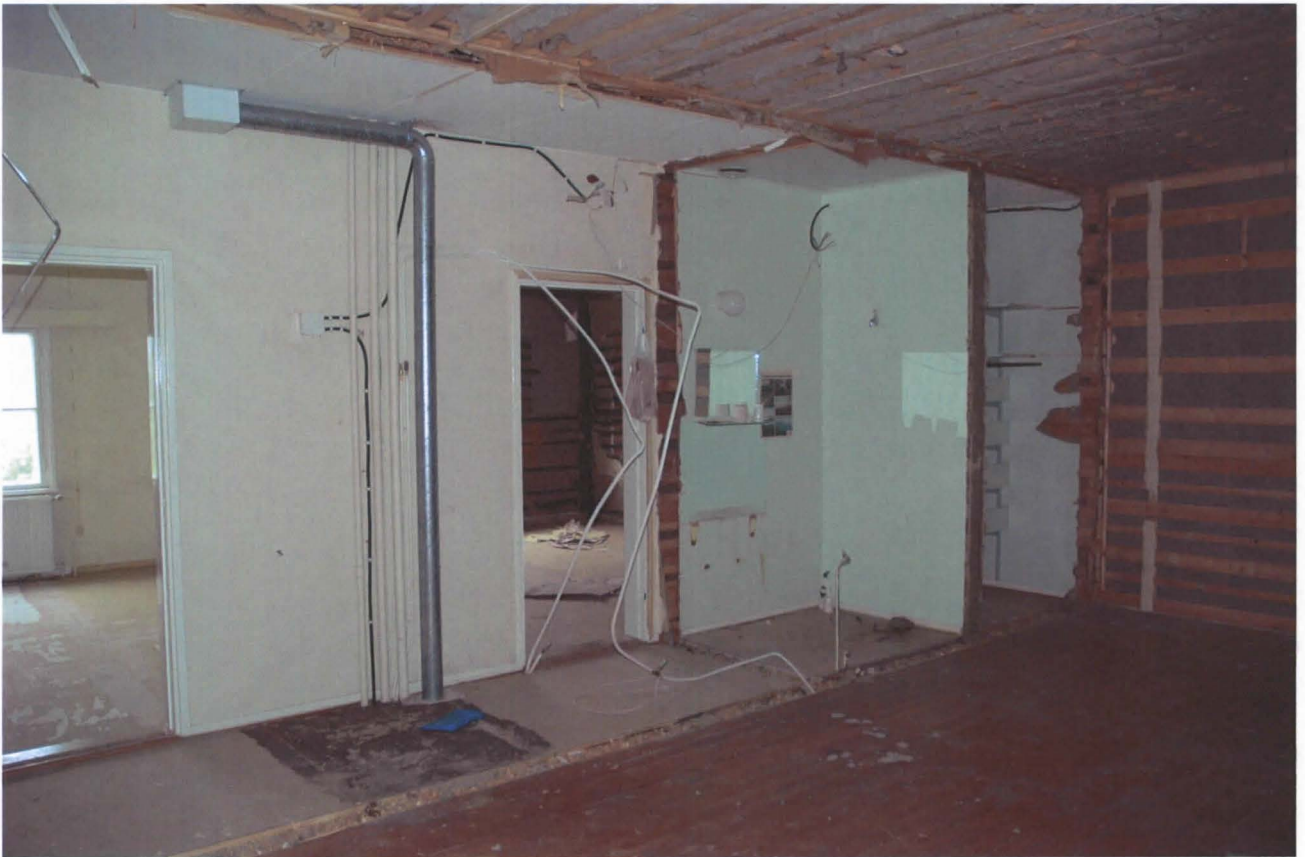
Purettuja rakenteita, keskellä yläaulassa ollut WC.

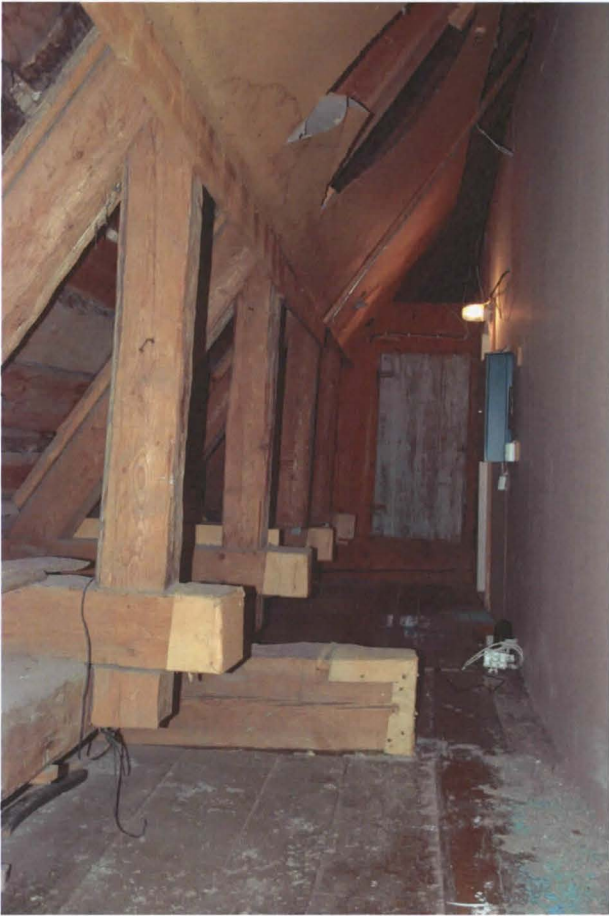
Yläaulasta on kulku koko rakennuksen mittaisille avovinteille.

Kannatus- ja alusrakenteet ovat hyväkuntoiset. Viereisessä kuvassa näkyvä, sinisävyisellä liimamaalilla maalattu ovi on todennäköisesti primaari.

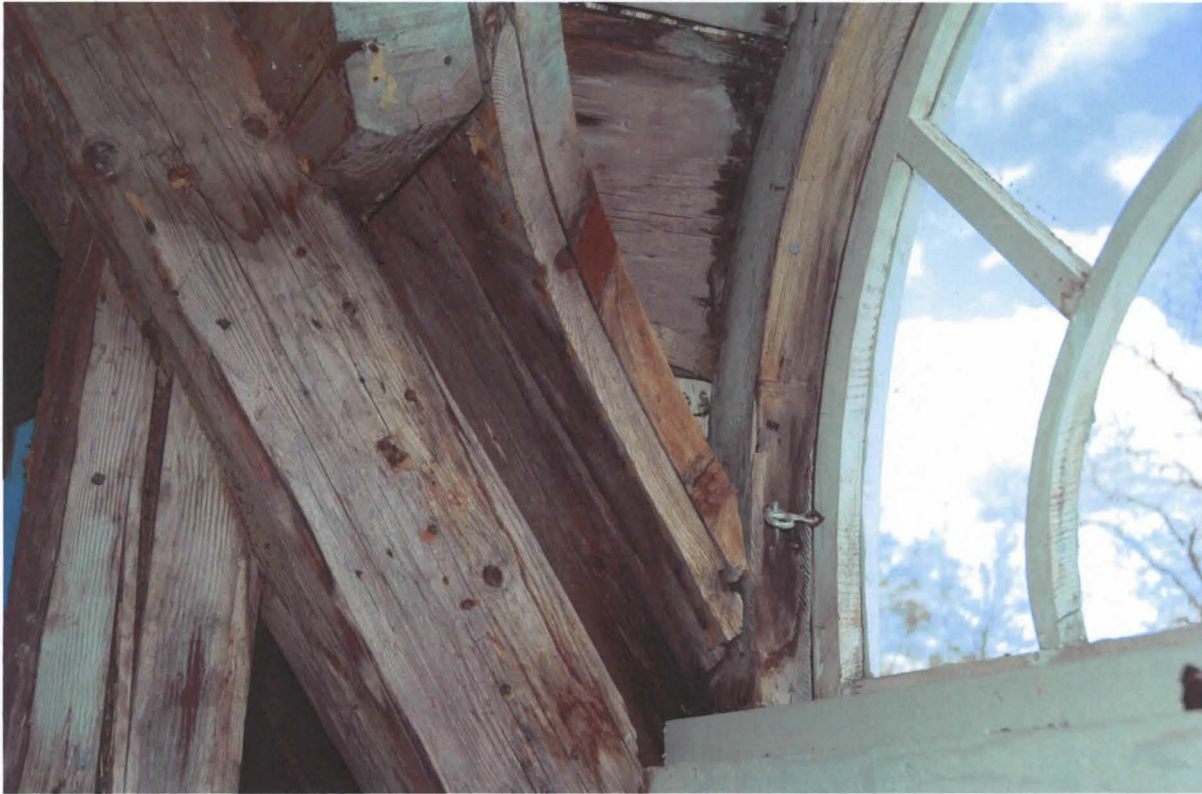
Lunetti-ikkuna on tehty oletettavasti umpikuistin rakentamisen yhteydessä 1850 tienoilla. Ikkuna on uusittu 1959 remontissa.

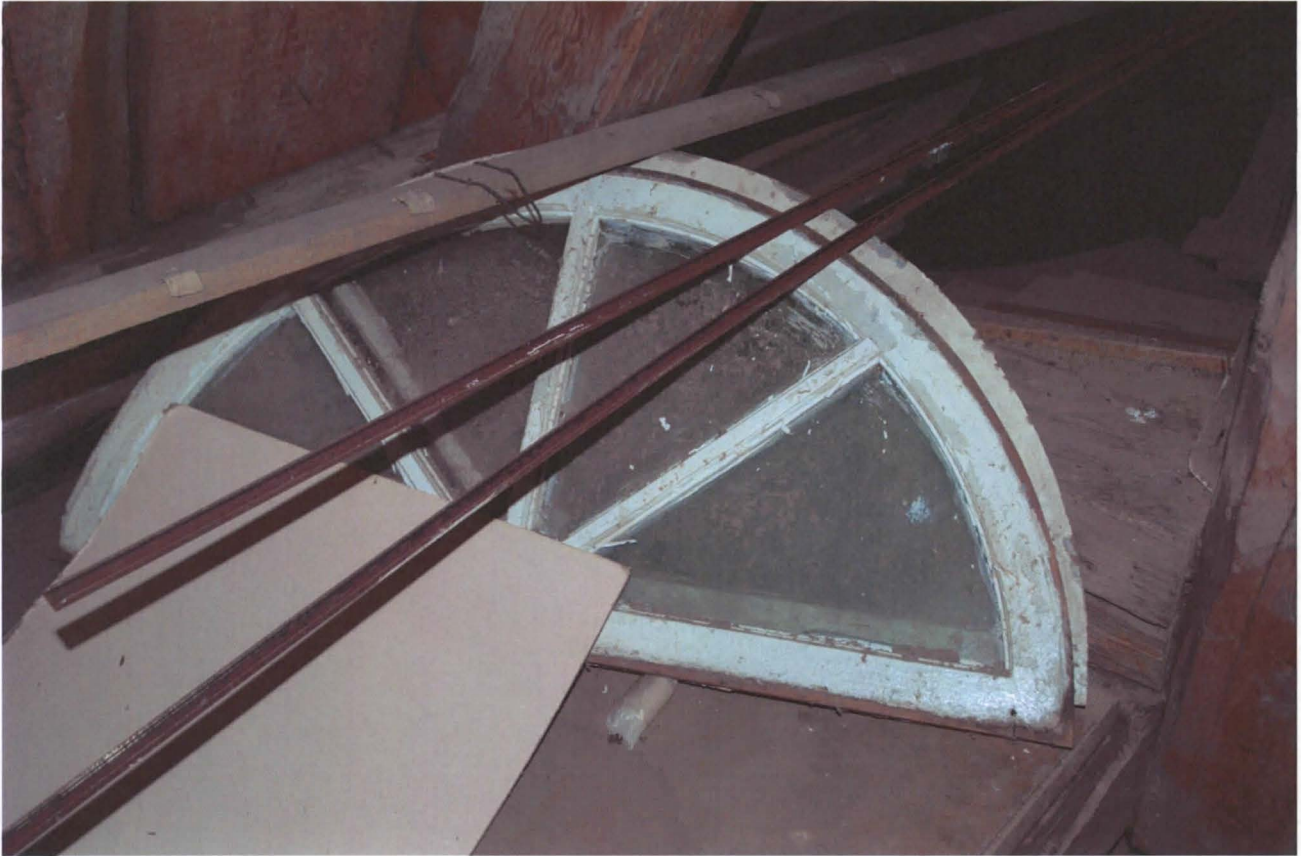
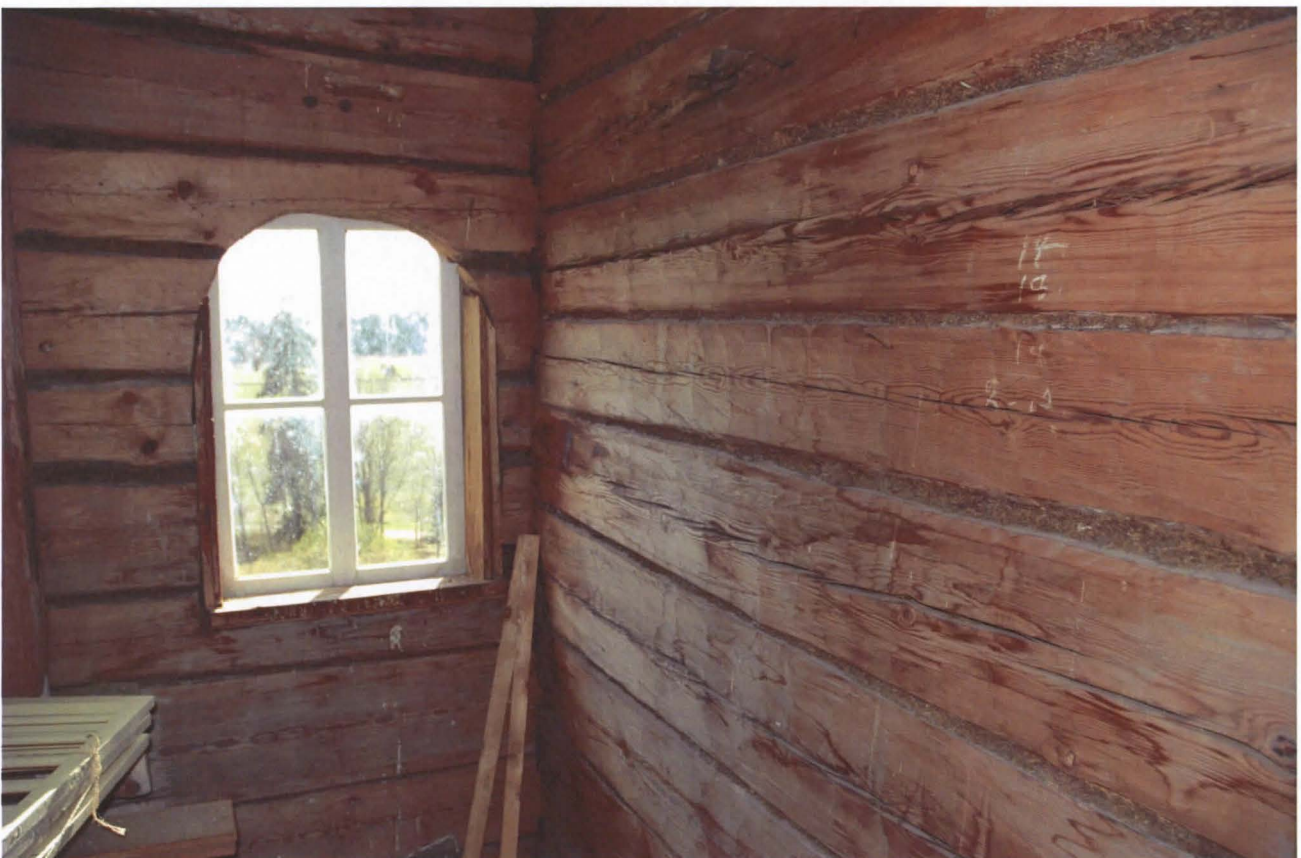
Yläkuvassa vanhoja lunetti-ikkunoita ullakolla. Eteläpäädyn alkuperäiset, soikeat ikkunat on korvattu suorakulmaisilla ikkunoilla.

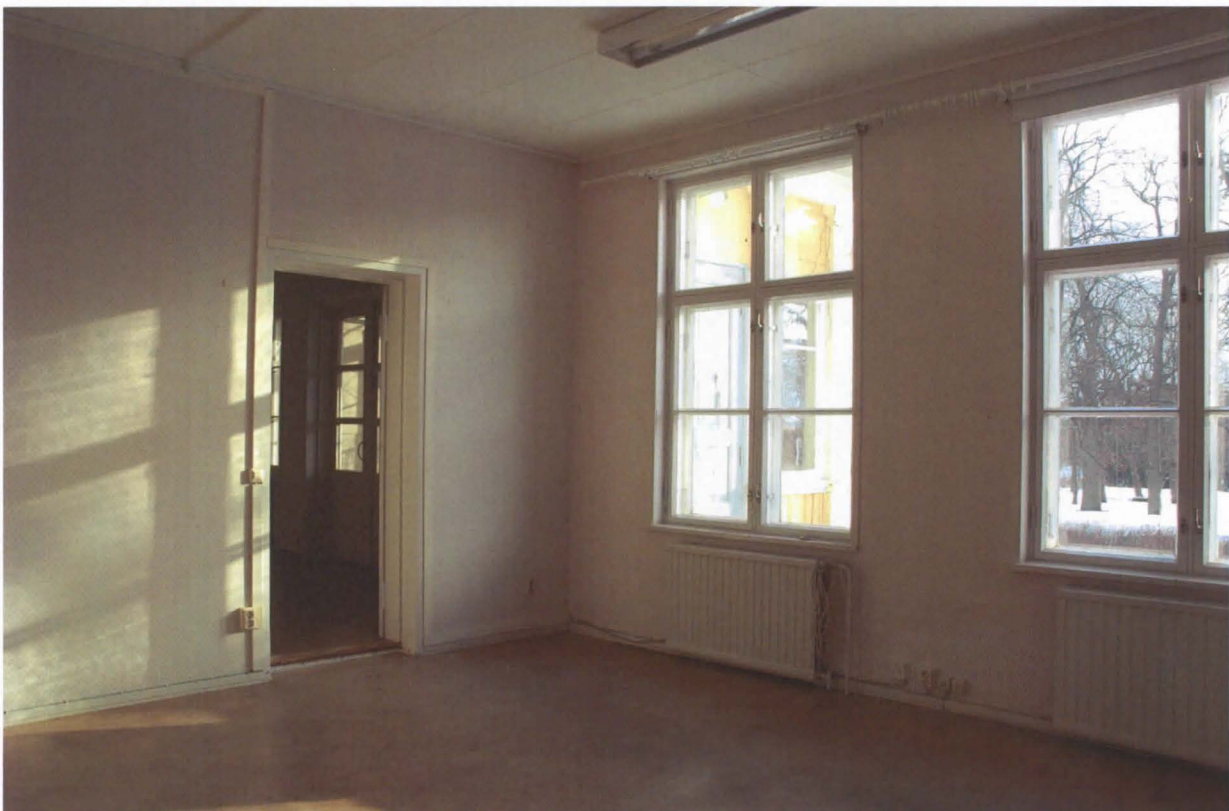
Näkymä kamarista kohti eteistä.

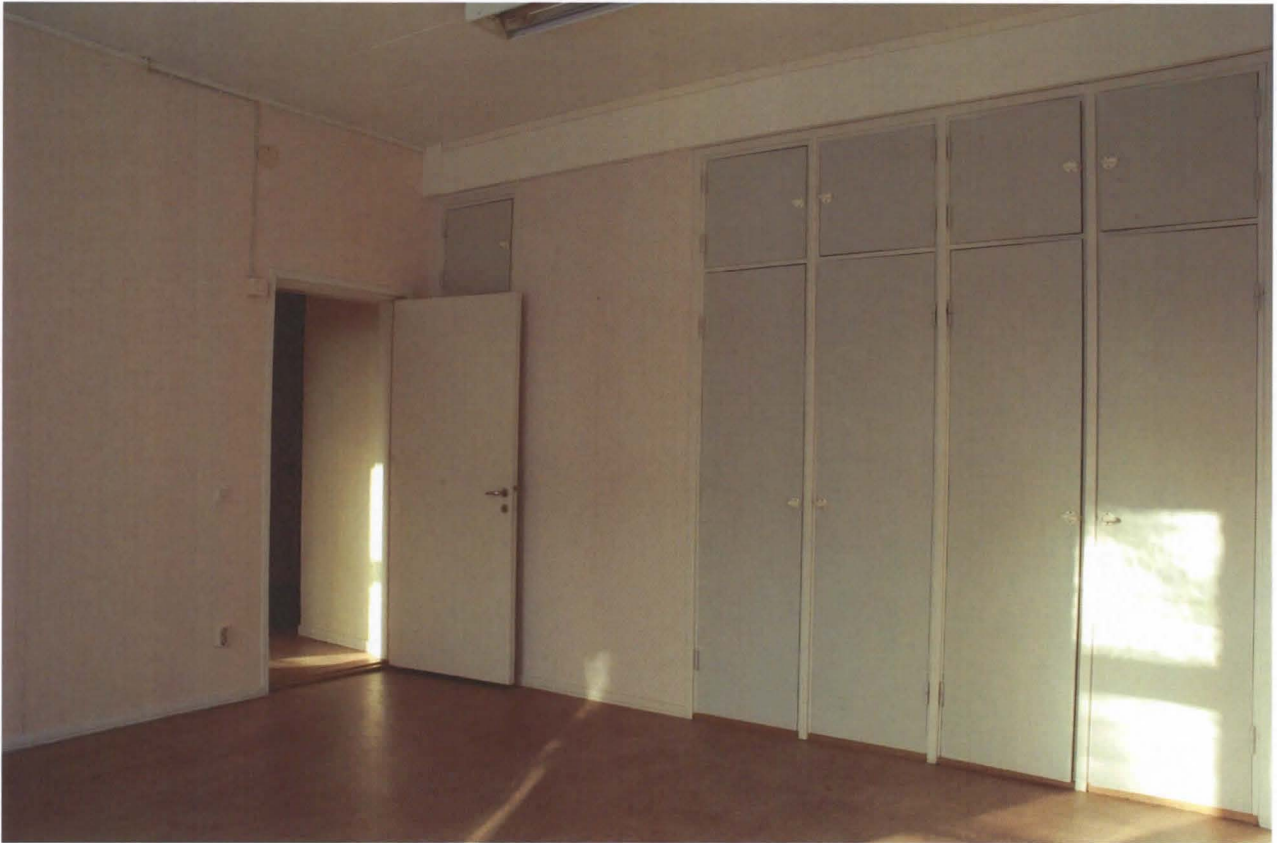
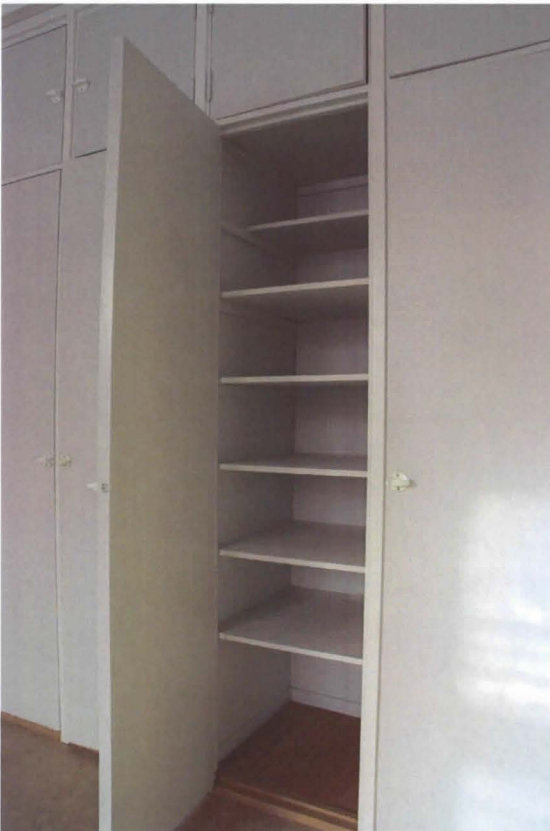
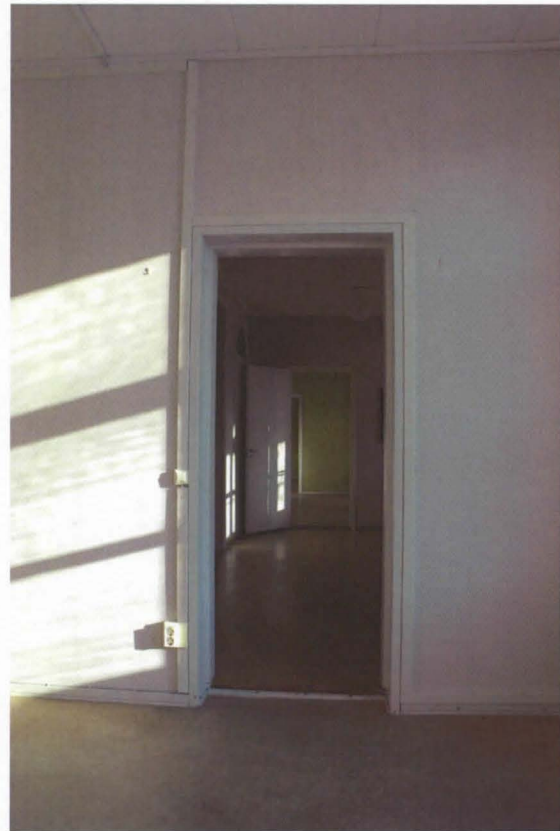
Förmaakin seinän puolelle tehdyt komerot, jotka purettiin. Alhaalla oikealla olevassa kuvassa näkymä lähes läpi koko talon. Alunperin miespihankin puoleiset oviaukot sijaitsivat kohdakkain.

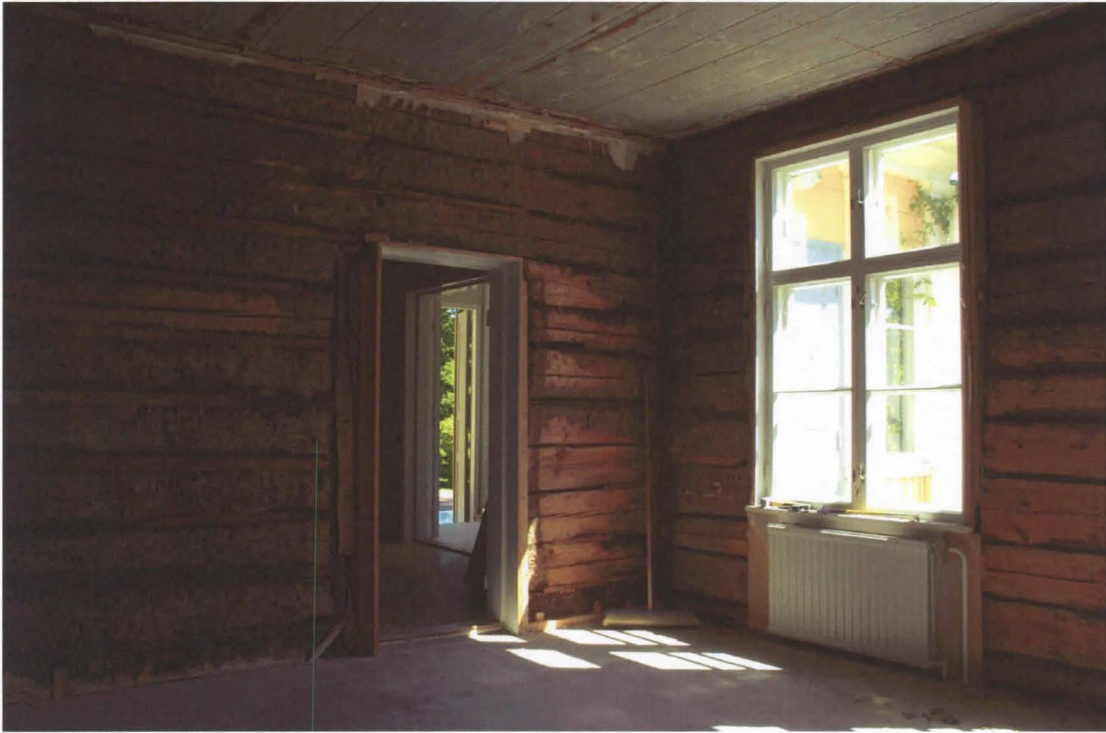
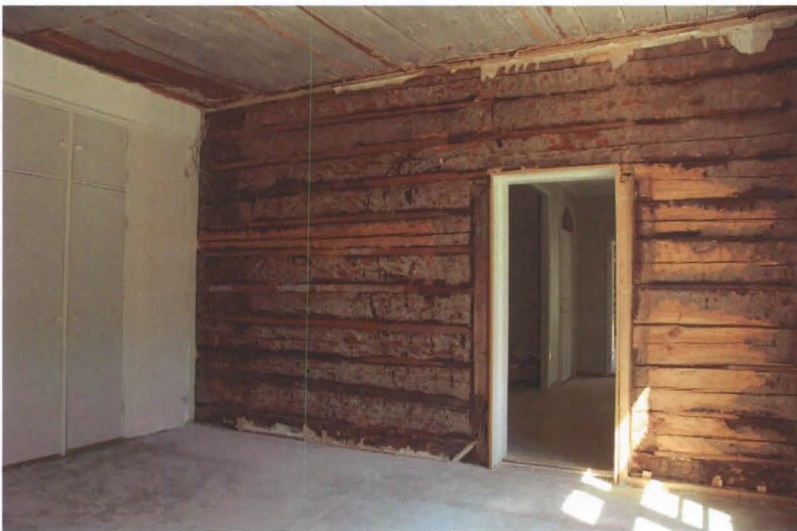
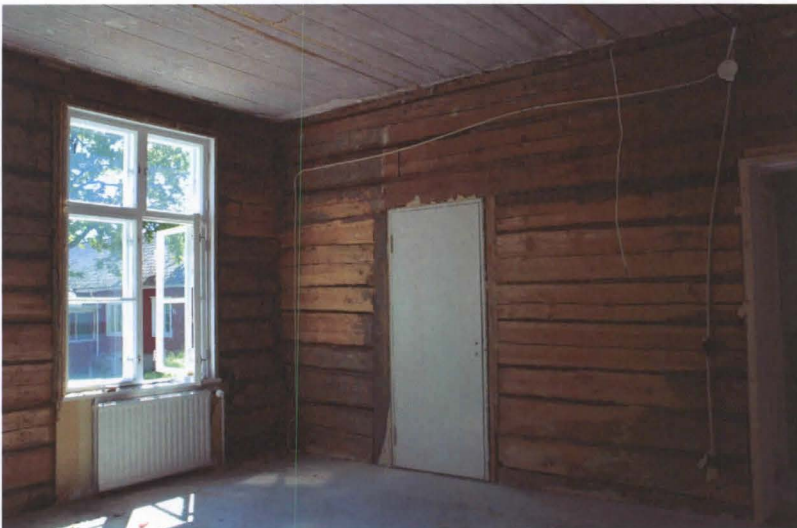
Lastenkamariin johtanut vanha oviaukko tuli esiin rakenteita purettaessa.

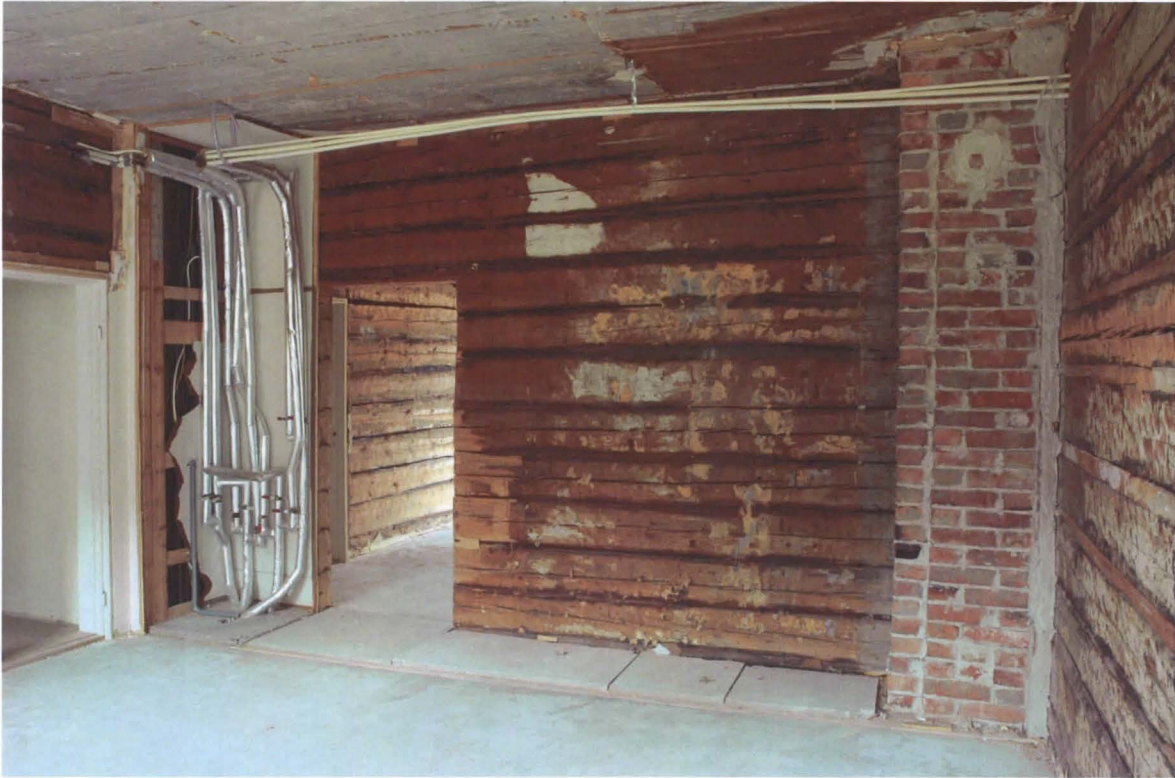
Förmaakin puoleisella seinällä olleet komerot kätivät taakseen runsaasti vanhoja fragmentteja. Vanhin oli okrankeltainen liimamaalitalapetti, jonka päälle oli liimattu harmaapohjaista roiskemaalitalapettia. Tämän päällä kaunista kasvialheista sini-valkokuvioista tapettia, joka ajoittuu 1830–40 -luvuille.

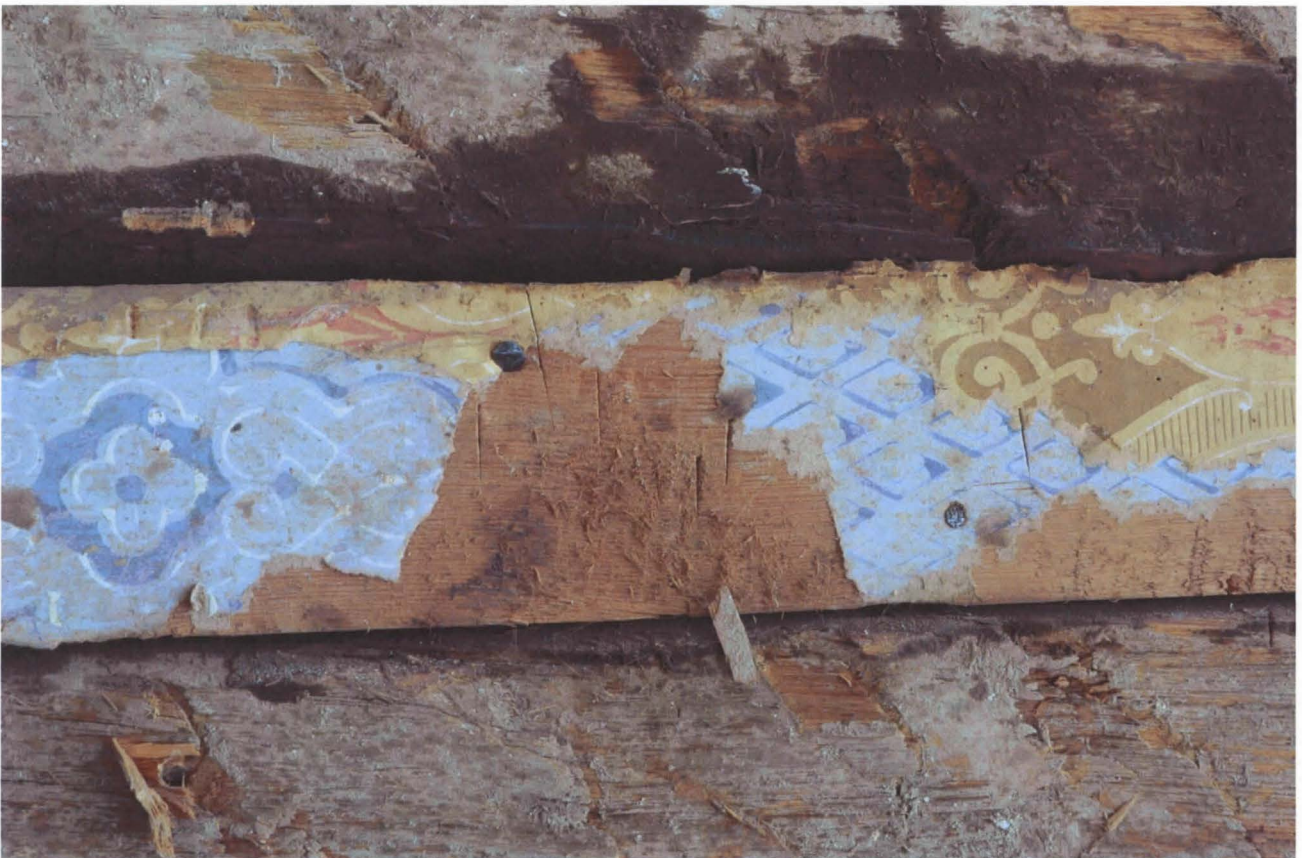
Taloudenhoitajan huoneessa oli ollut matalampi rintapaneeli, mikä kertoo siitä, ettei huoneella ollut edustusluonnetta. Kuvassa näkyvän rintapaneelin yläreuna kulkee noin 500 mm korkeudella betonilattiasta.

Hirsien välejä oli tasoitettu kiilloilla. Lilansävyinen tapetti ajoittuu 1860-luvulle. Tämän päällä ruskeansävyinen kuviotapetti.

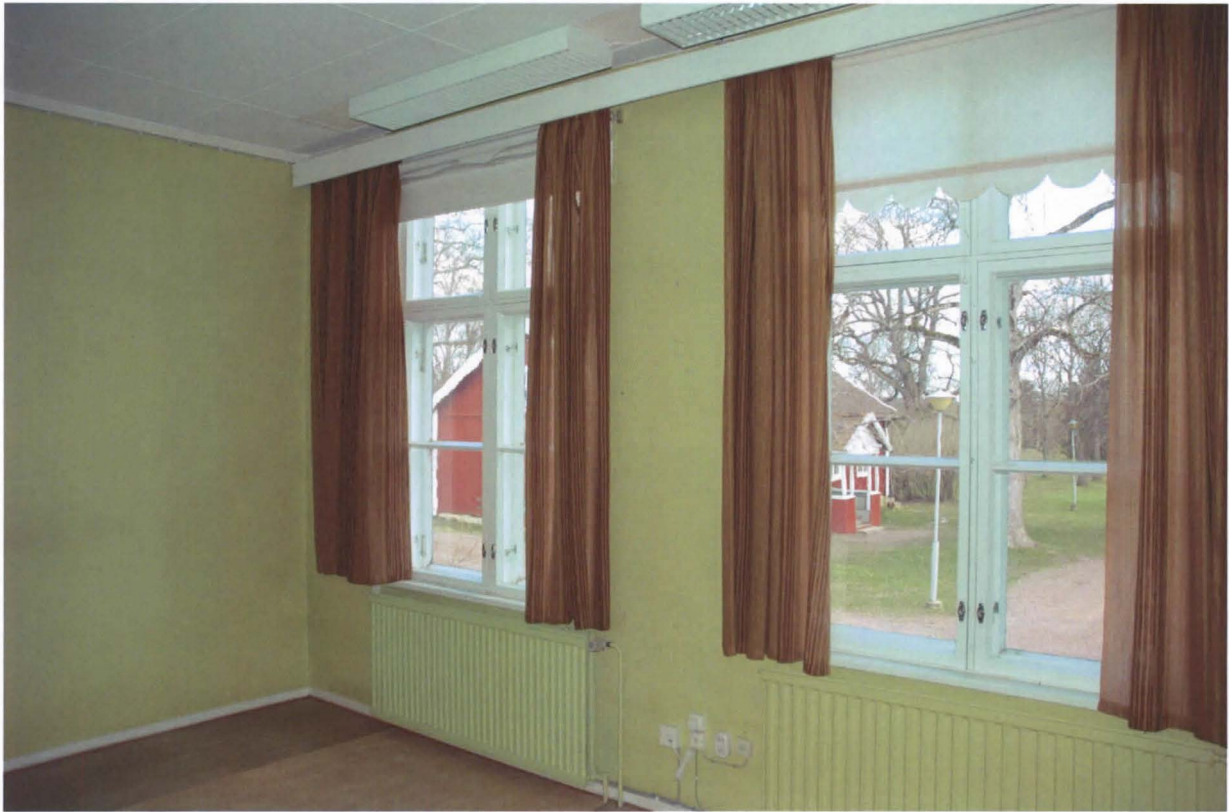
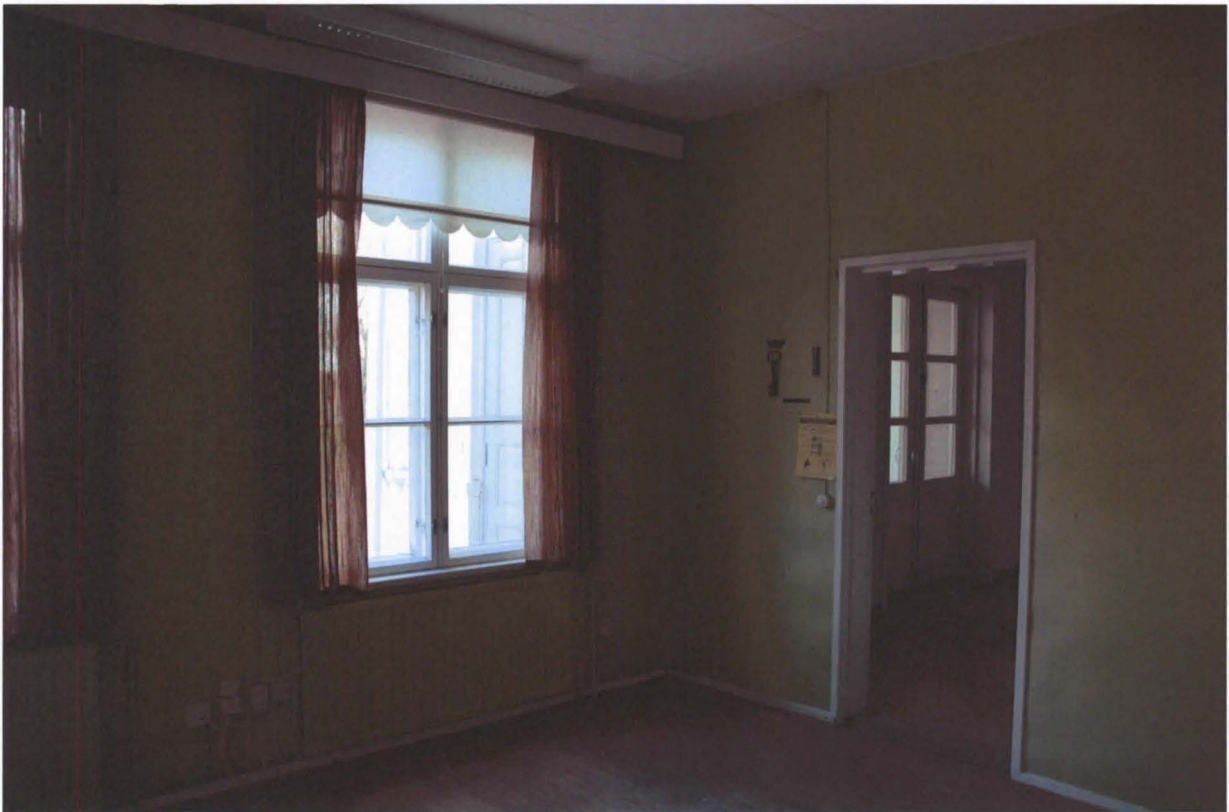
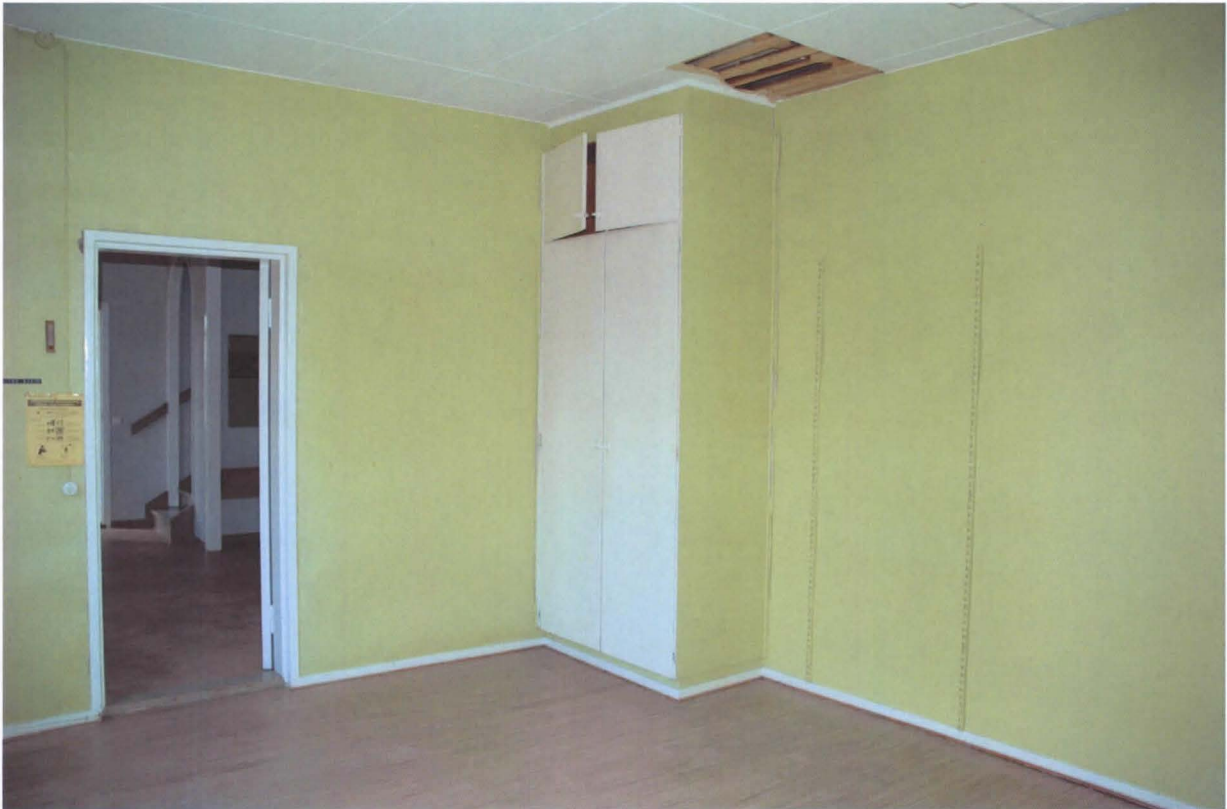
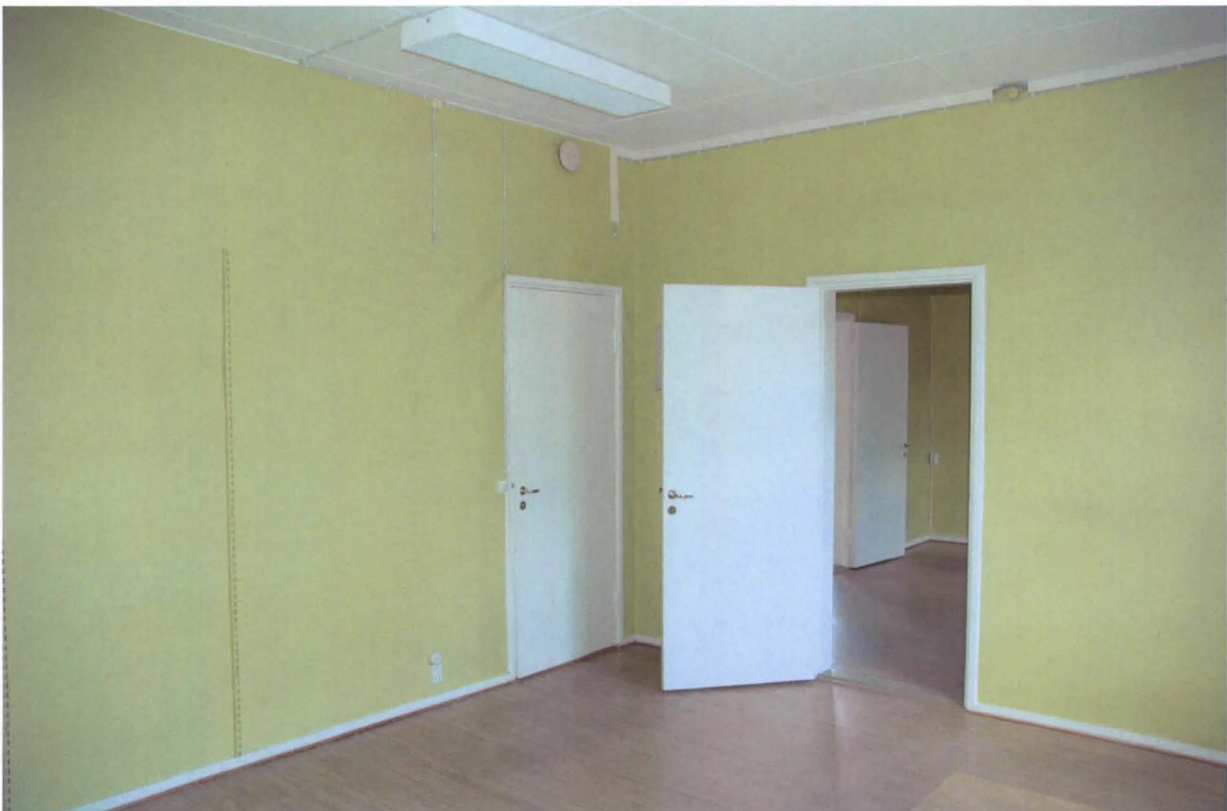
Kuten muistakin alakerran kamareista löytyi isännän työhuoneesta (1.) hyvin säilynyt alkuperäinen lautakatto. Noin 200–250 mm leveät laudat oli maalattu vaaleanharmaalla liimamaalilla. Kun päällimmäisiä kerroksia raaputettiin pois, paljastui alta punamullan värinen pohjaväri. Myöhemmin myös viereisestä huoneesta (isännän työhuone 2.) löydettiin punamullanvärinen katto. (Vuoden 1779 katselmusasiakirjassa punaista katon väriä ei mainita, ainoastaan, että kaikki katot oli maalattu valkealla liimamaalilla). 1800-luvulla katto oli pinkopahvitettu ja maalattu vaalealla liimamaalilla. seuraavaksi katto oli koolattu. Koolaukseen oli kiinnitetty valkoinen insuliitti-levy.

Huoneesta on nykyään kulku vanhaan tarjoiluvälikköön eli "senkkiin".
