RAKENNUSHISTORIASELVITYS

Saaren kartano, Mietoinen

10.9.2007

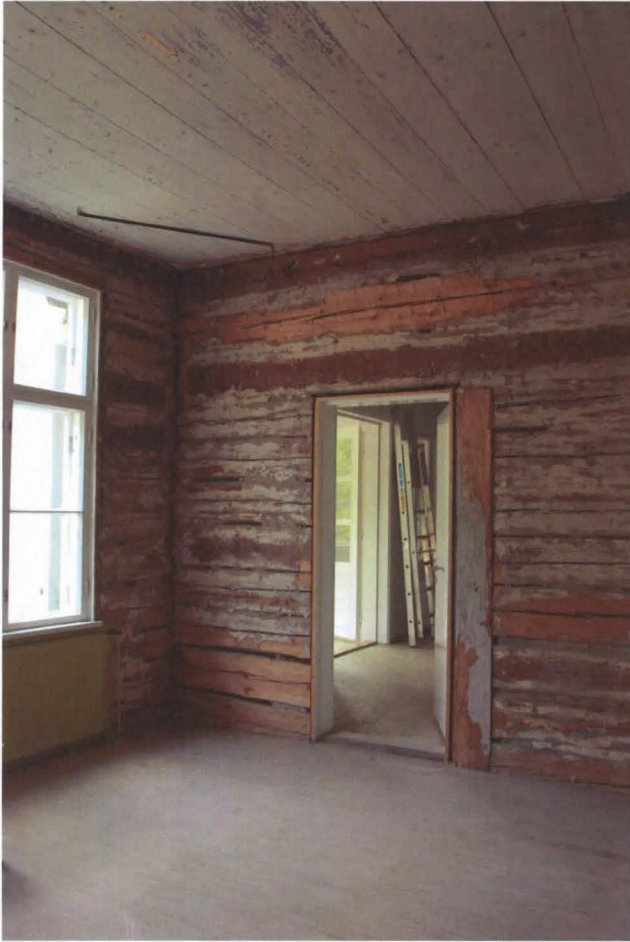
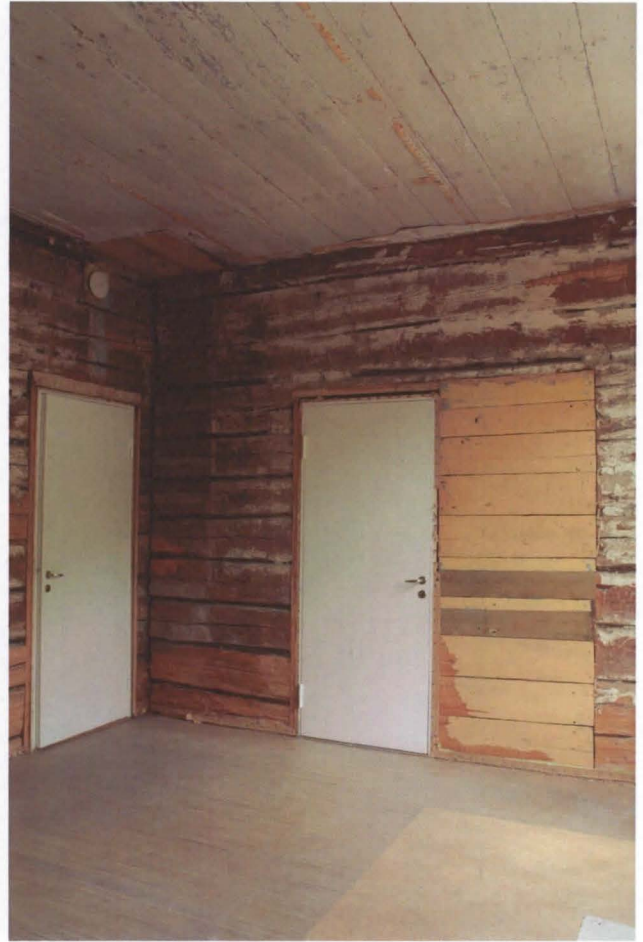
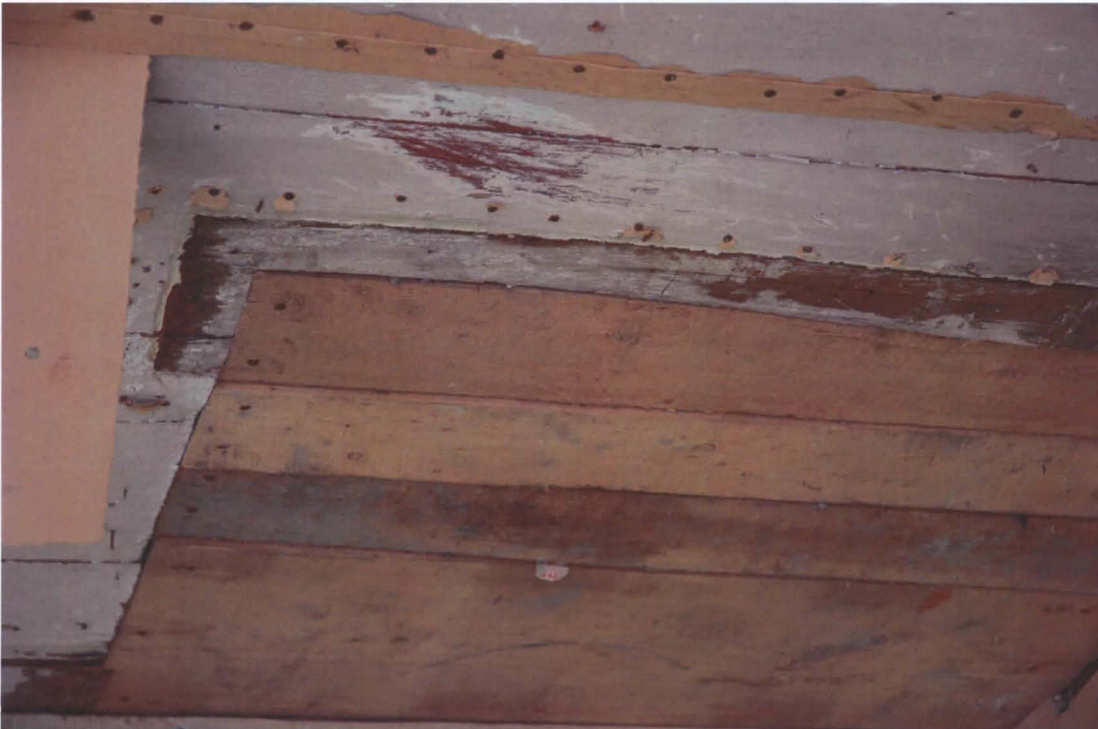
Purkutöiden yhteydessä paljastui vanha leveämpi oviaukko ja oikealla yllä näkyvässä kuvassa kulmakarin alkuperäinen oviaukko. Katto on maalattu alkuaan punamullan värisellä maalilla. Tämän päällä oli ainakin kaksi valkeaa liimamaalikerrosta.

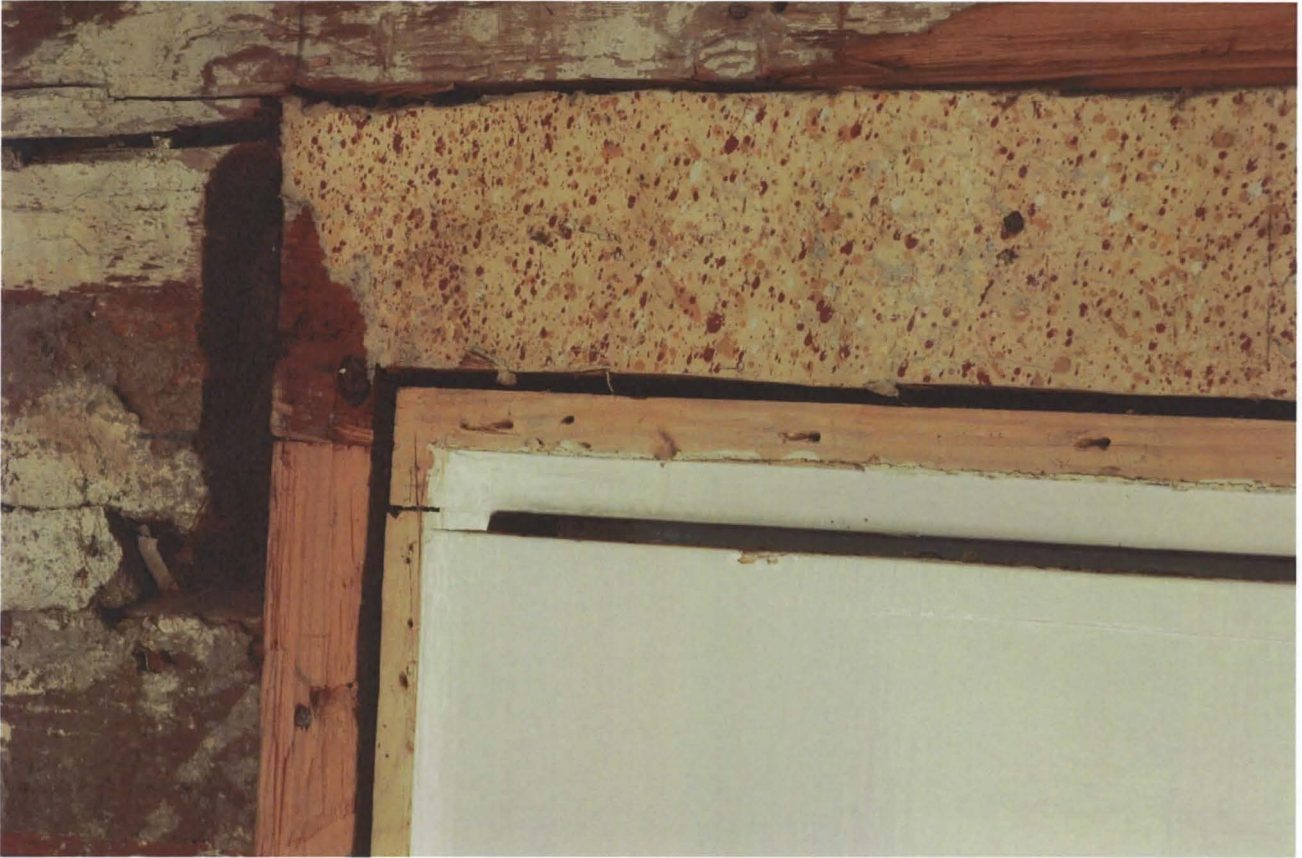
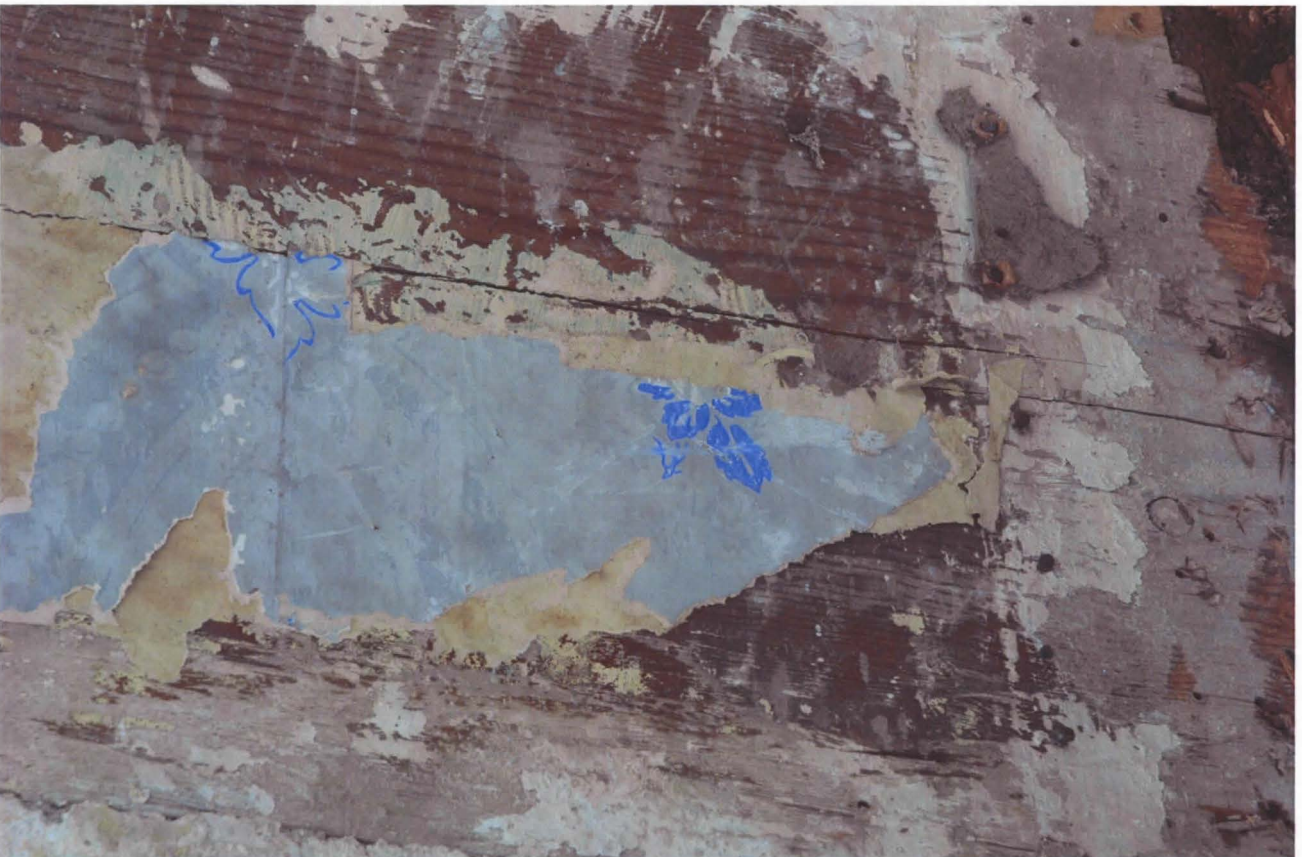
Yläkuvassa näkyy lautaa, jossa on jäljellä vanhaa roisketapettia. Lautaa on tuotu muualta, kun ovi tarjoiluvälikköön on tehty. Alakuvassa oleva tapetti ajoittuu 1870–80 -luvulle.

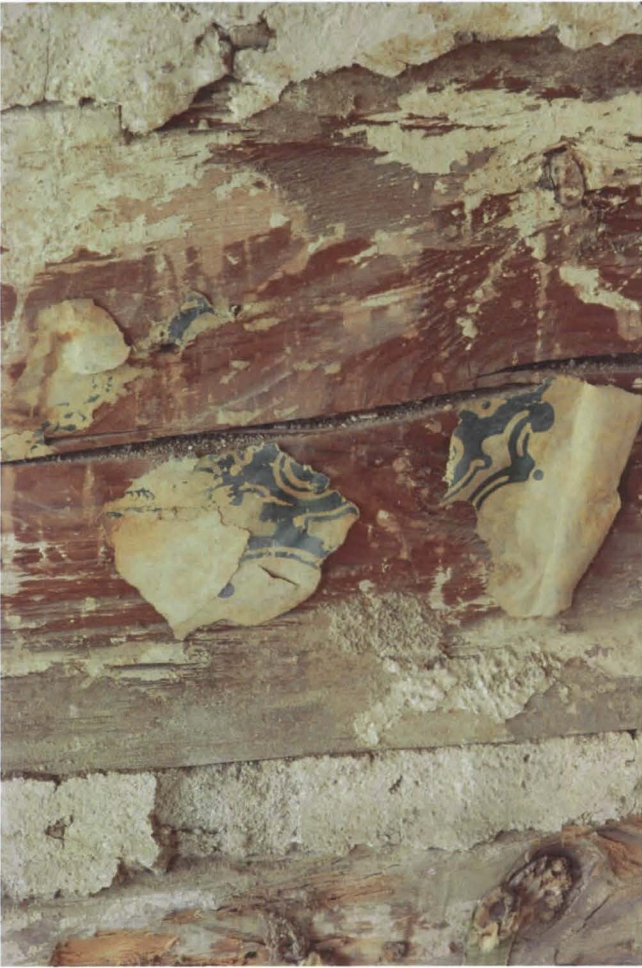
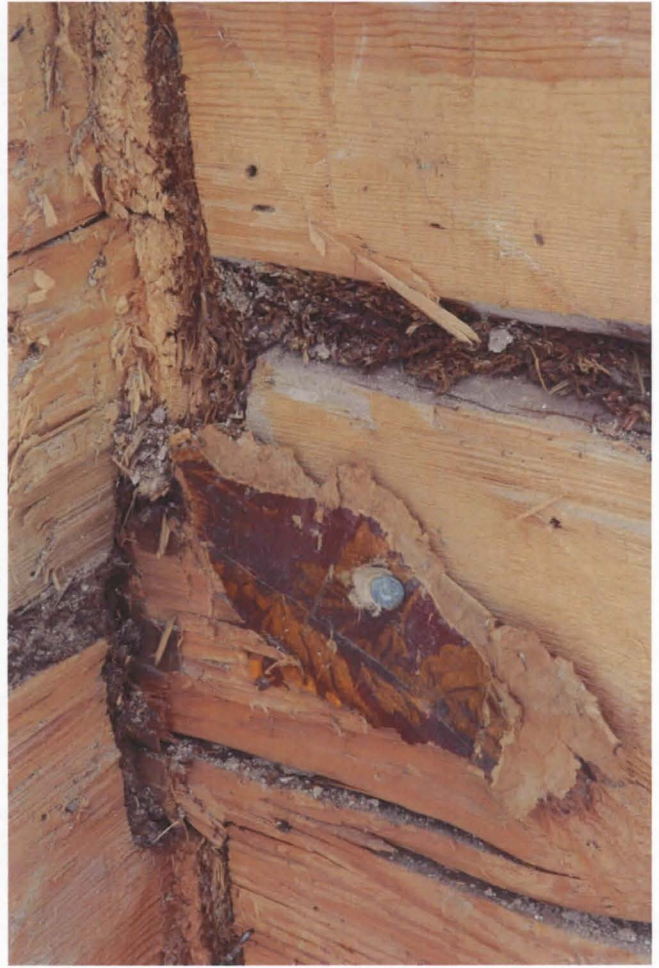
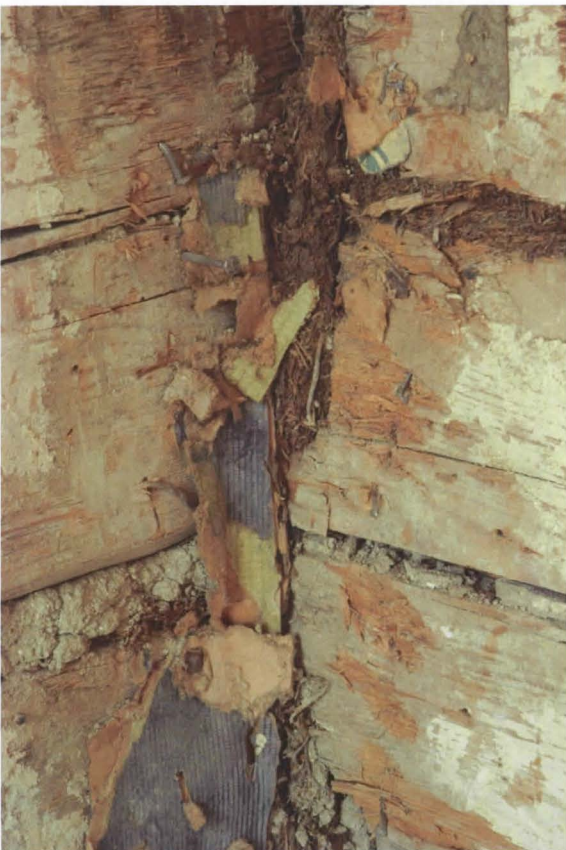
Vasemmalla ylhäällä huoneen ehkä vanhin, vihreänsävyinen kuviotapetti noin 1840-luvulta. Oikealla punakeltakuviainen, mahdollisesti Sandudd-tehtaan tapetti 1880-luvulta. Sininen ja vihreä tapetti ajoittuvat 1900-luvun alkuun.

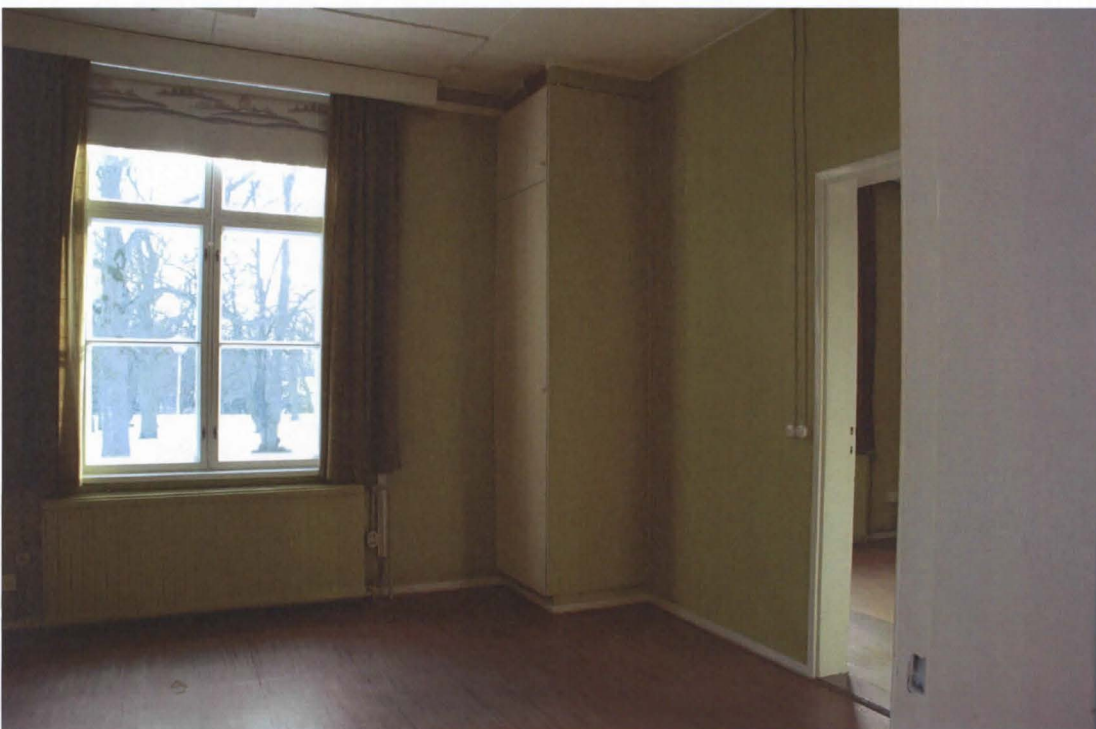
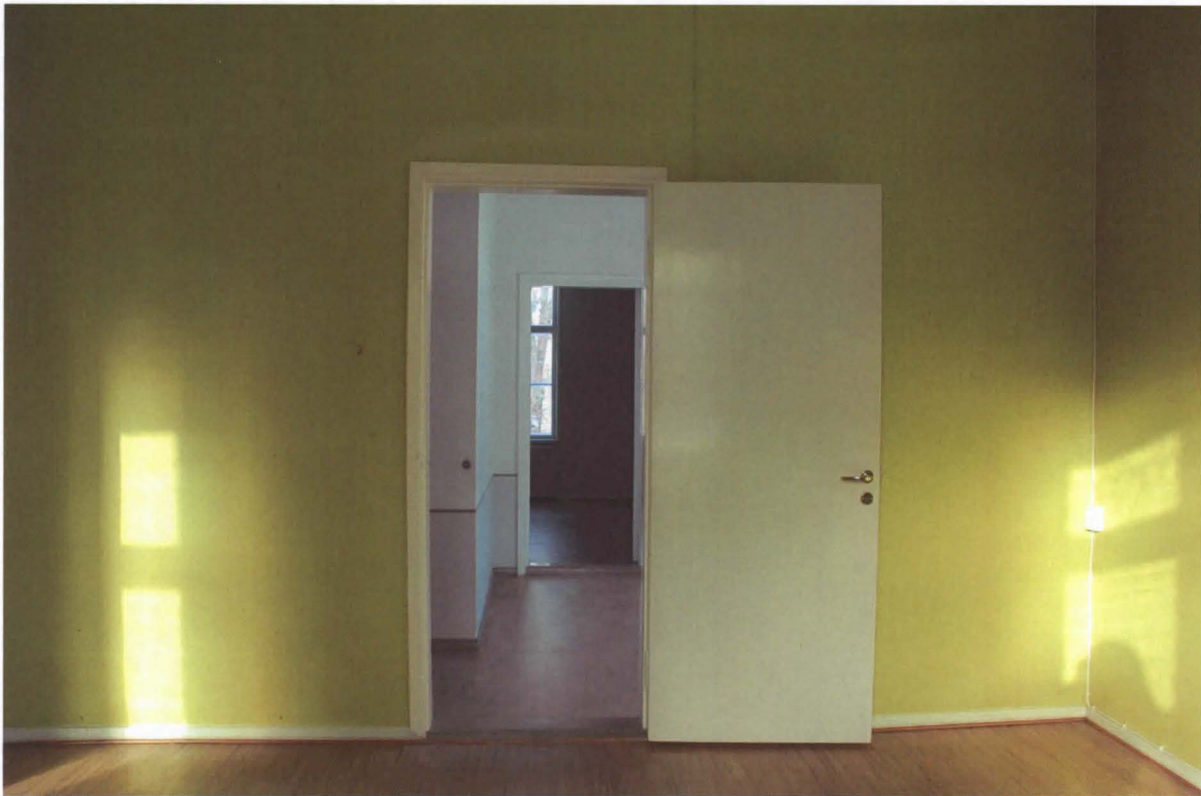
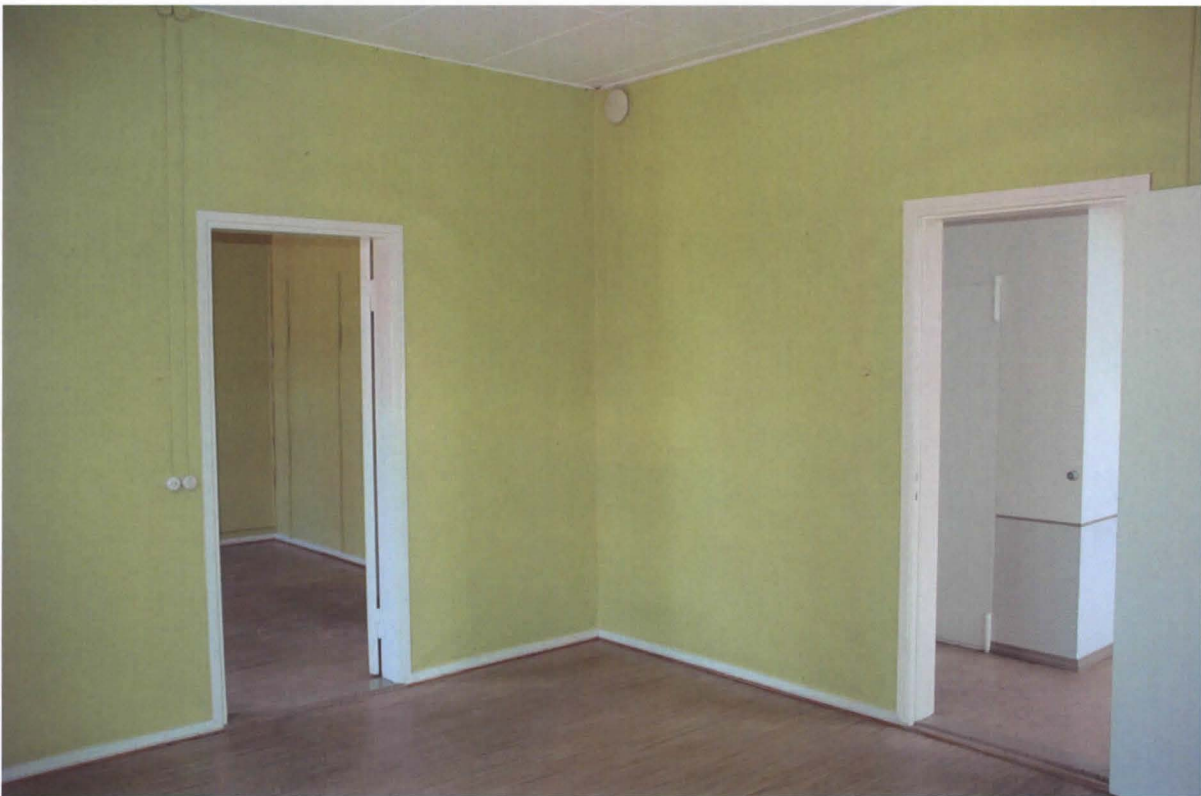
Kuten muistakin alakerran kamareista löytyi isännän työhuoneesta (idänpuoleinen kulmahuone miespihan puolella) hyvin säilynyt alkuperäinen lautakatto. Noin 200–250 mm leveät laudat oli maalattu vaaleanharmalla liimamaalilla. Päälimmäisen maalikerroksen alta paljastui punamullan värinen pohjaväri. Eli katto oli alkuaan maalattu todennäköisesti punamultamaalilla, kuten viereinenkin isännän työhuone. 1800-luvulla katto oli pinkopahvitettu ja maalattu vaalealla liimamaalilla. Edellisen päälle oli kiinnitetty valkoinen insuliitti-levy.

Yläkuvassa näkymä kulmakarista pieneen välihuoneeseen eli vanhaan käsikamariin.

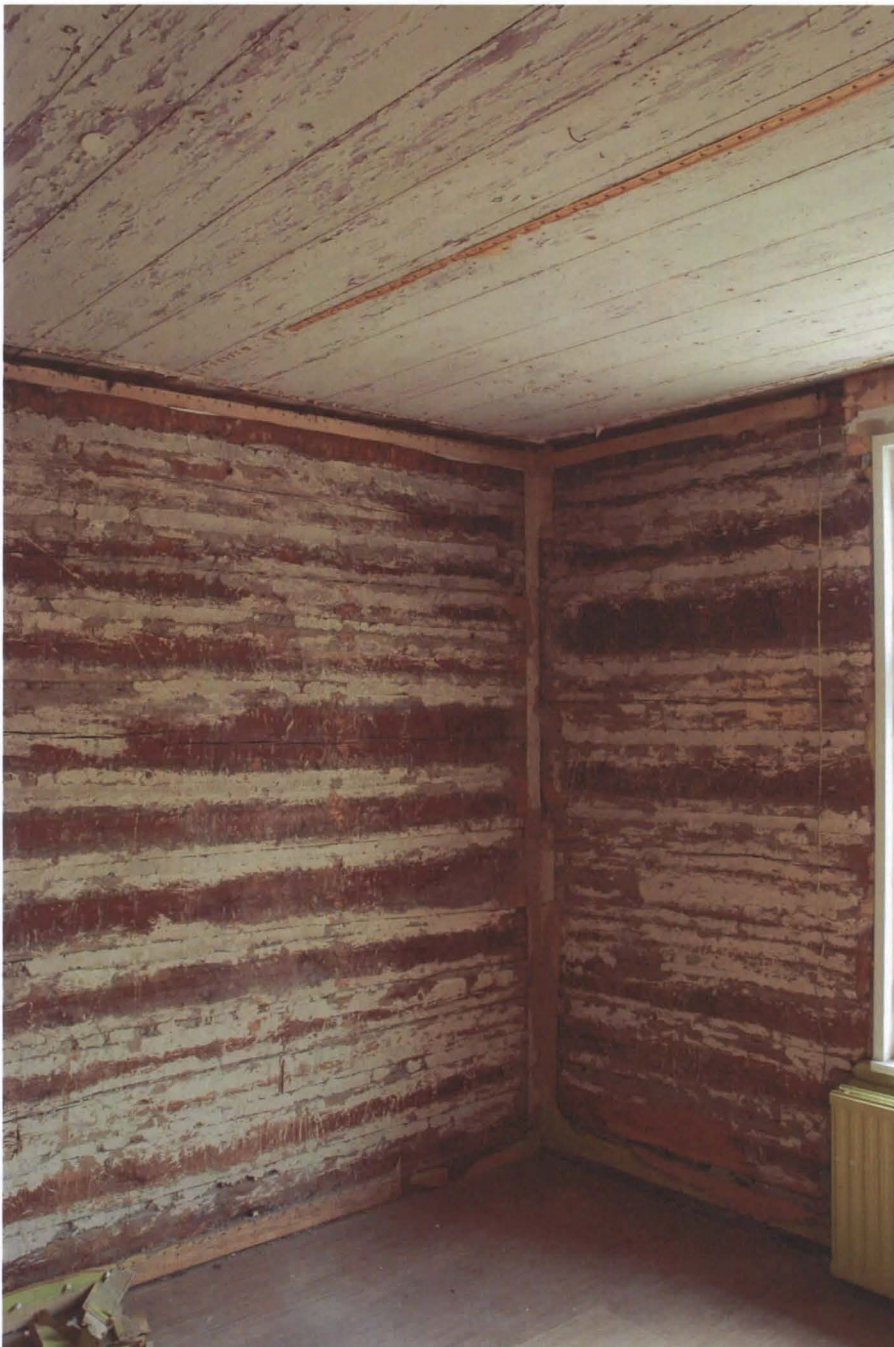
Seinissä oli hyvin lämpöä eristävä savirappaus. Huoneessa oli säilynyt runsaasti vanhojen tapettien fragmentteja.

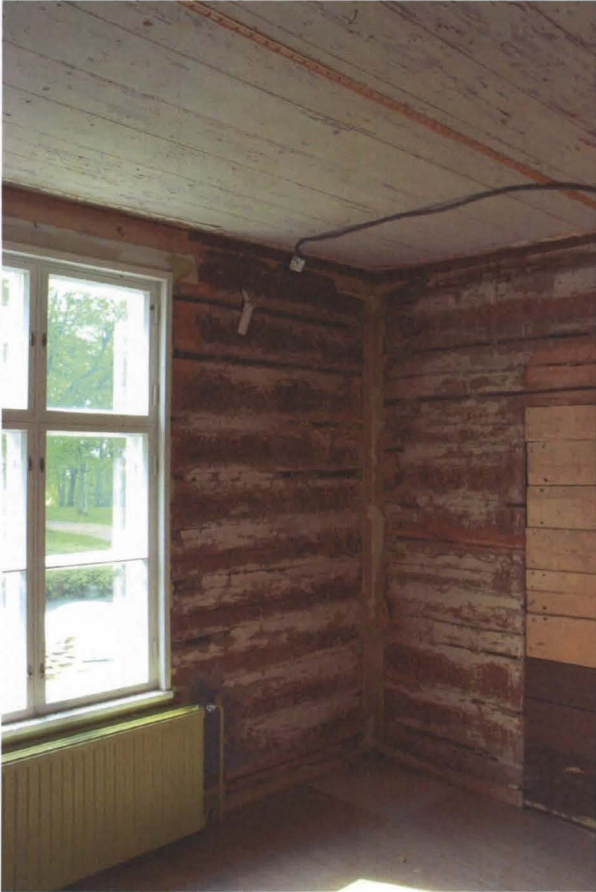
Alkuperäinen oviaukko ja uunin paikka paljastuivat purkutöiden yhteydessä.

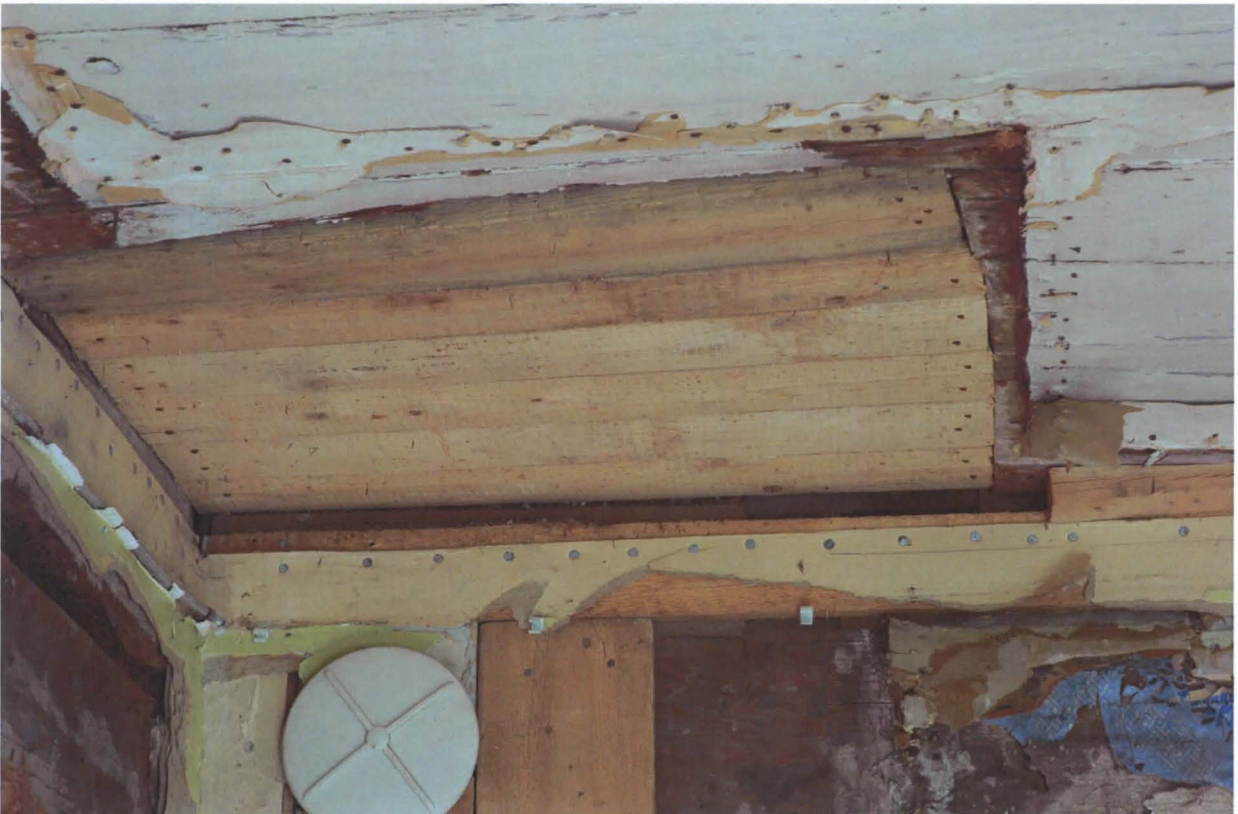
Mielenkiintoista kustavilaista tapettia oli säilynyt "pahvauksen" alla huoneen nurkissa. Sitä oli liimattu suoraan hirteen. Vasemmalla alhaalla oleva tapetti edustaa empireaikaa. Oikealla kaksi vinoneliöaiheista kukkatapettia 1860–70-luvuilta.

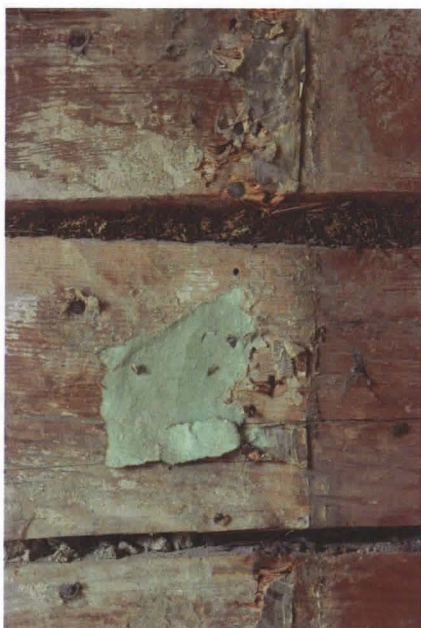
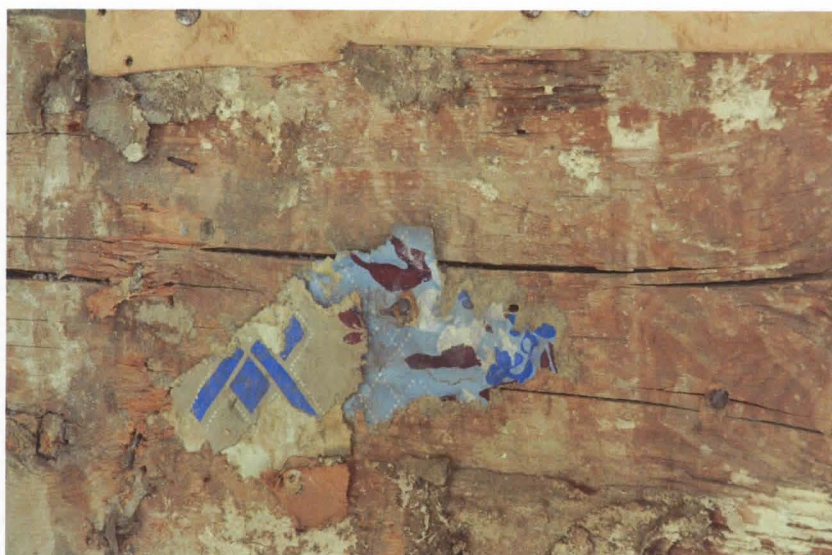
Tapettikerrokset näkyvät hyvin patterin takana. Huoneeseen oli usein valittu sinikuvioinen tapetti.

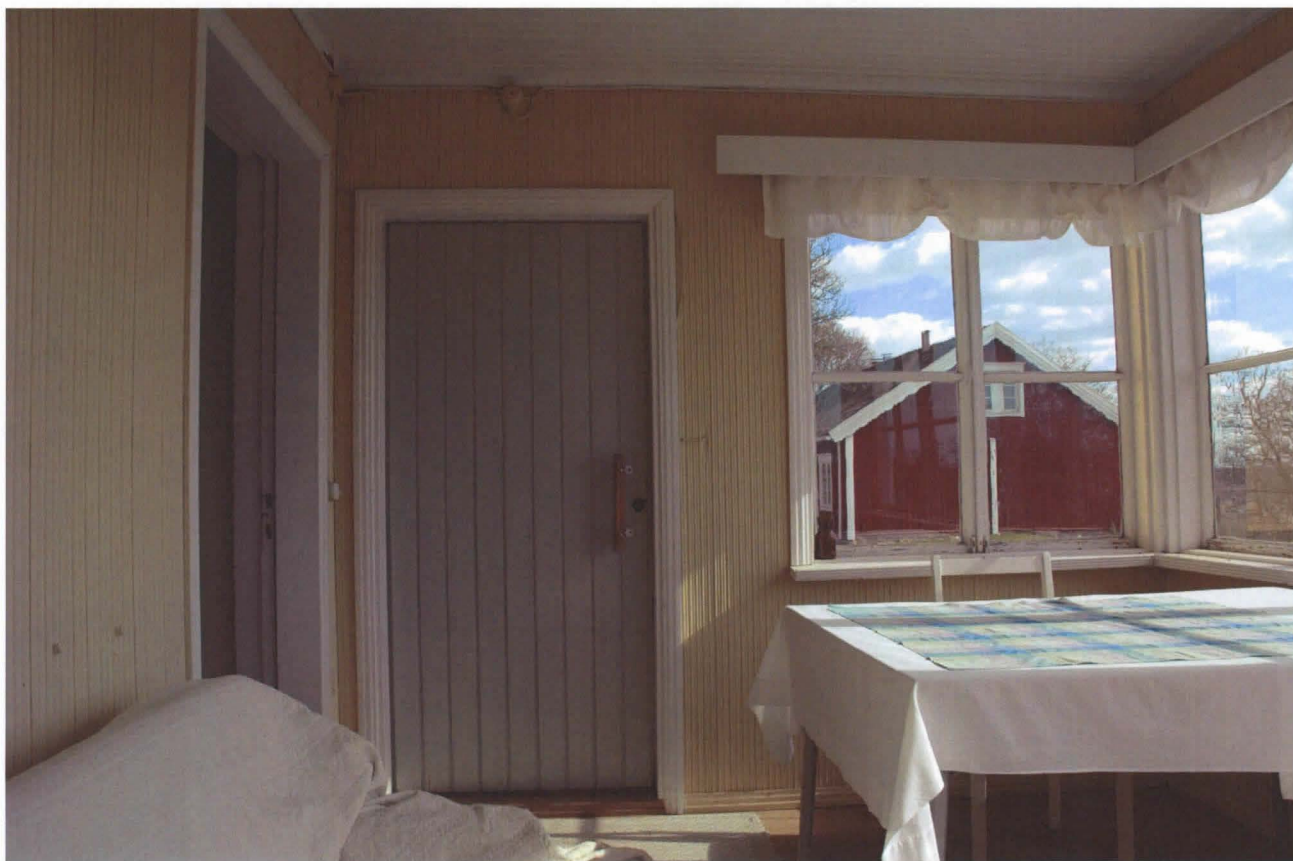
Kuistilta johtaa harmaaksi maalattu puuovi ulos. Taustalla näkyy läntinen siipirakennus.

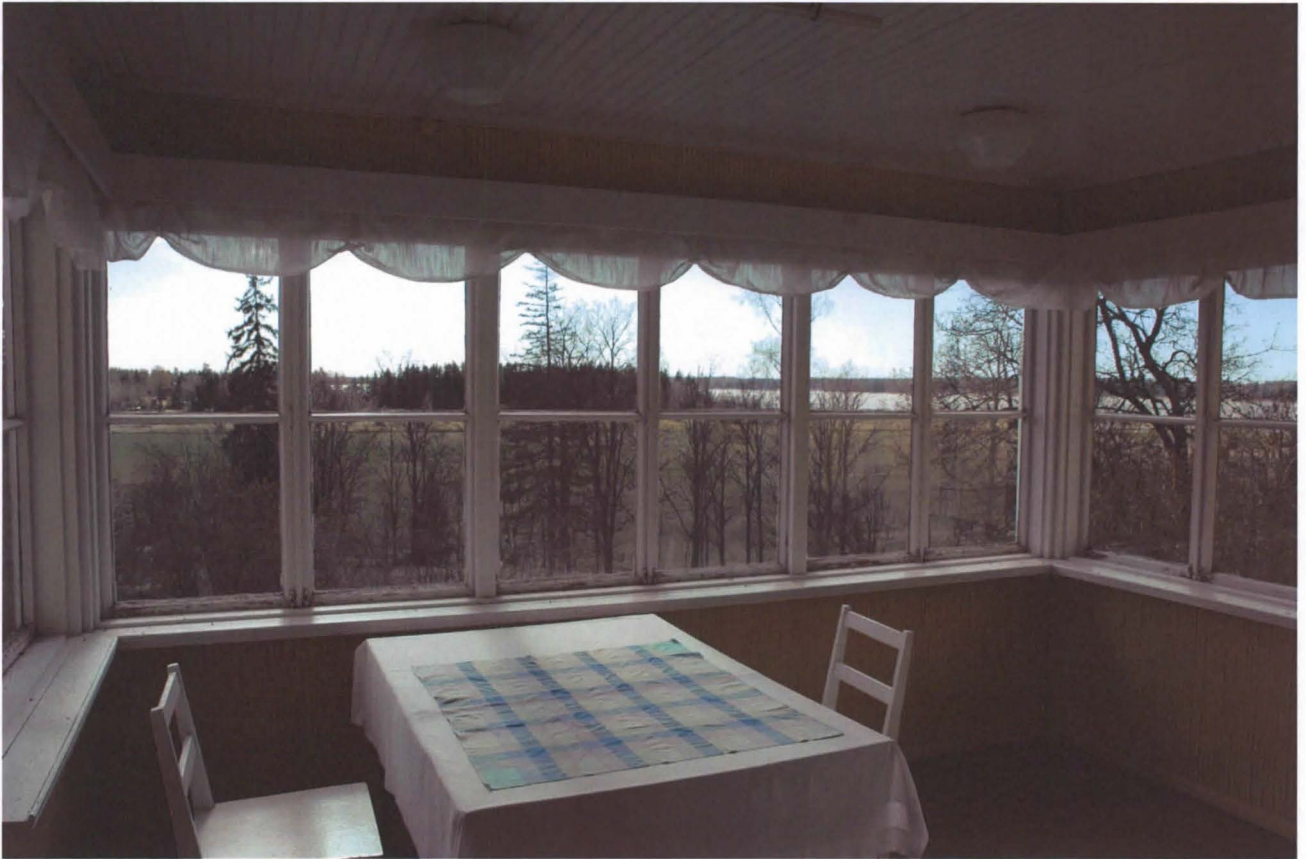
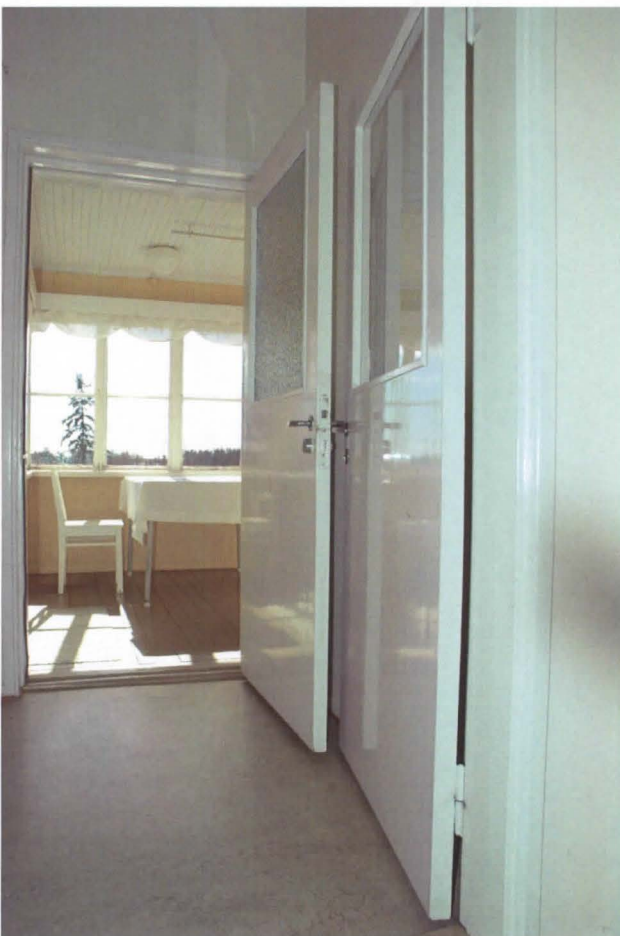
Kuistilta on kauniit näkymät merelle. Kiinteä sisustus on lähes alkuperäinen. Myös irtain sisustus on 1950-luvulta. Kuistilta on kulku keittiöön johtavaan välihuoneeseen.

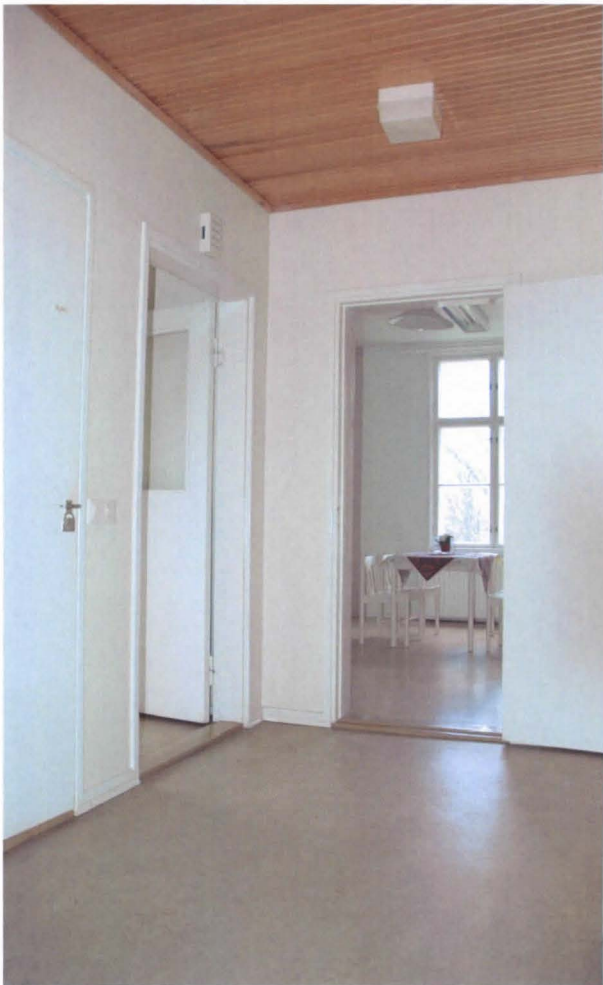
Välihuone yhdistää tiloja. Näkymä keittiöön, vasemmalle jää ikkunallinen WC/kylpyhuone.

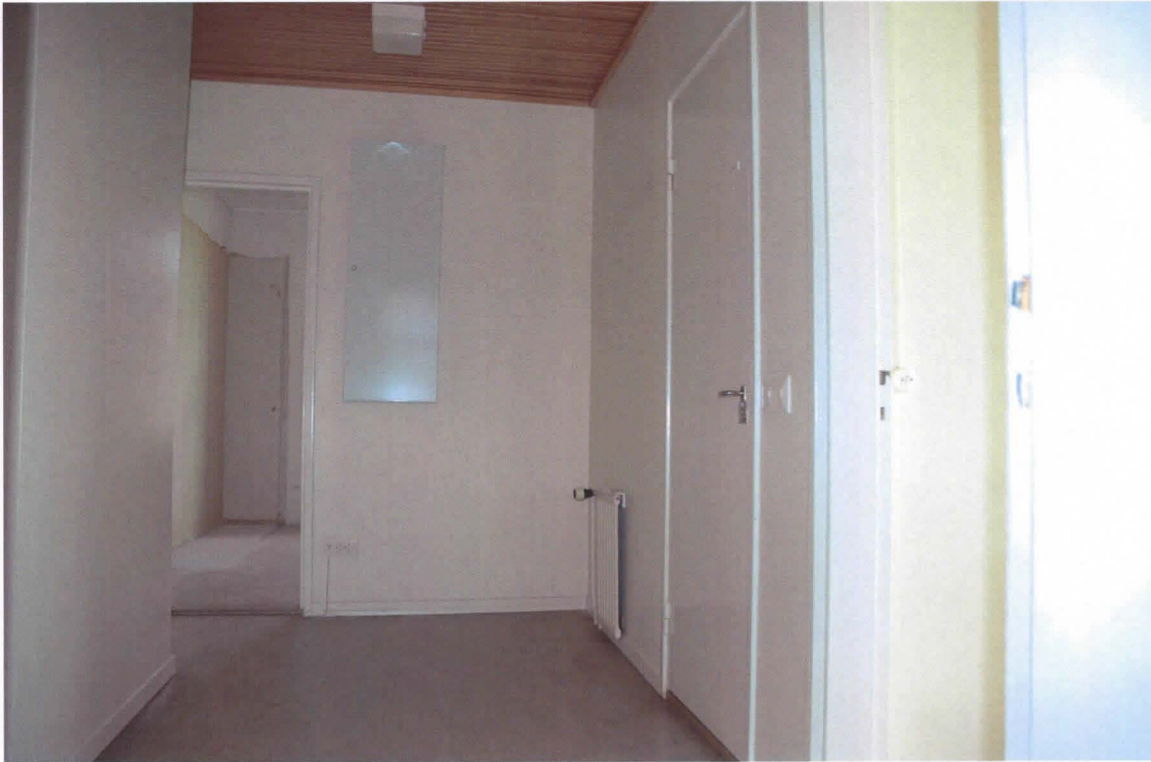
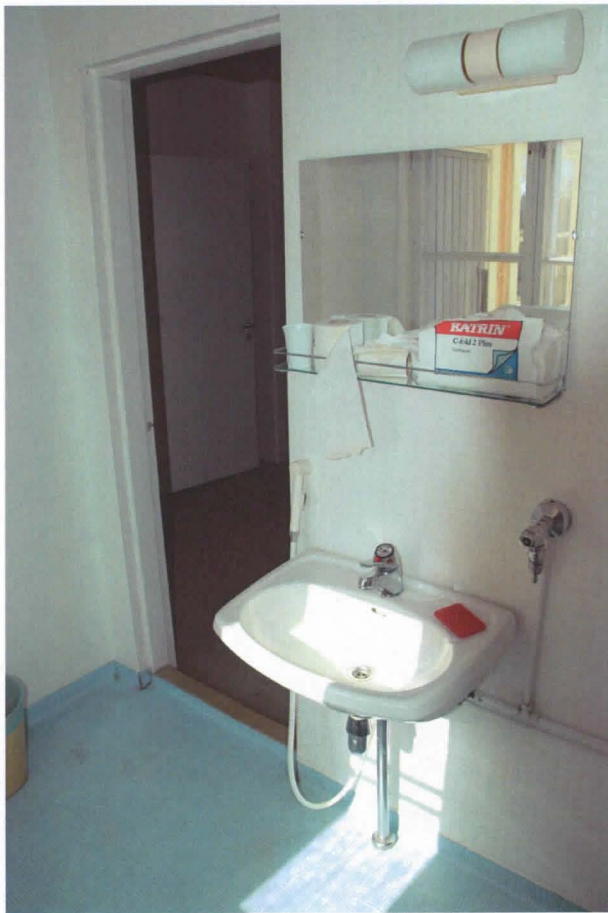
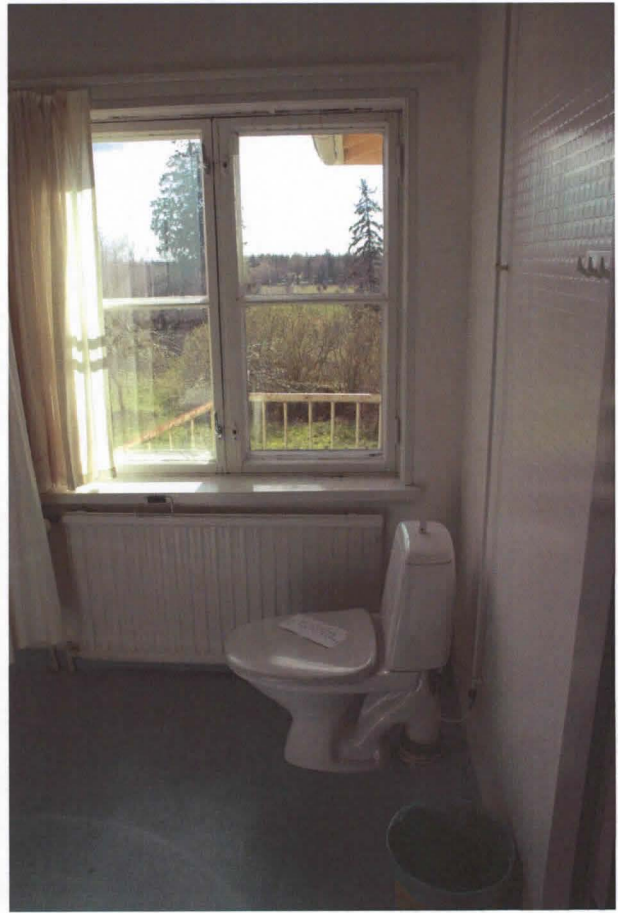
Yläkuvassa näkymä välihuoneesta kohti lastenhuonetta. Alakuvissa WC/kylpyhuone.

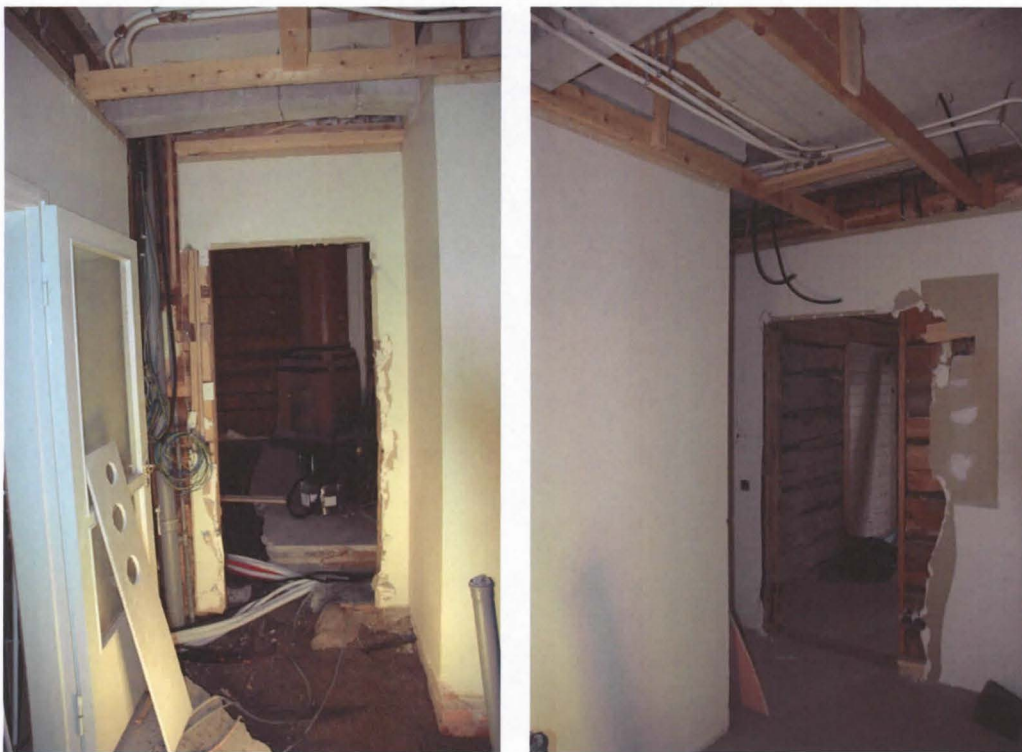
Välihuonetta purettiin vain osittain. Förmaakin ja viereisen sänkykamarin (nyk. keittiö) tapaan kattoa peitti juuttikangas. Fragmentteja saatiin esiin lähinnä seinän yläreunasta.

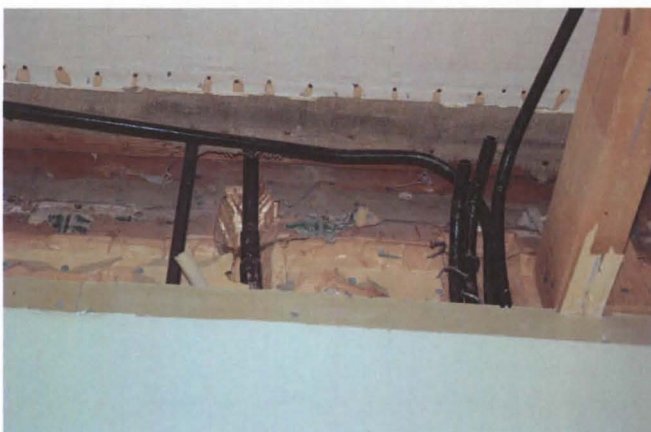
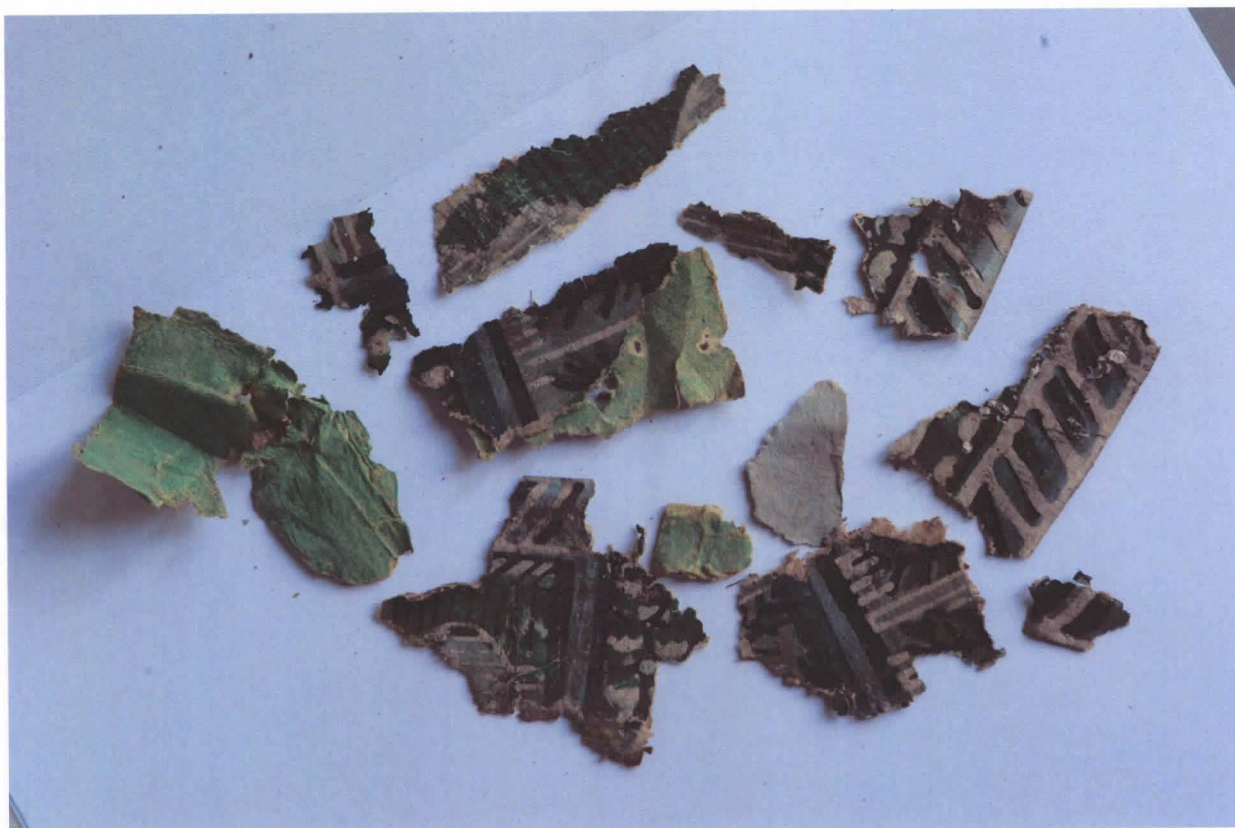
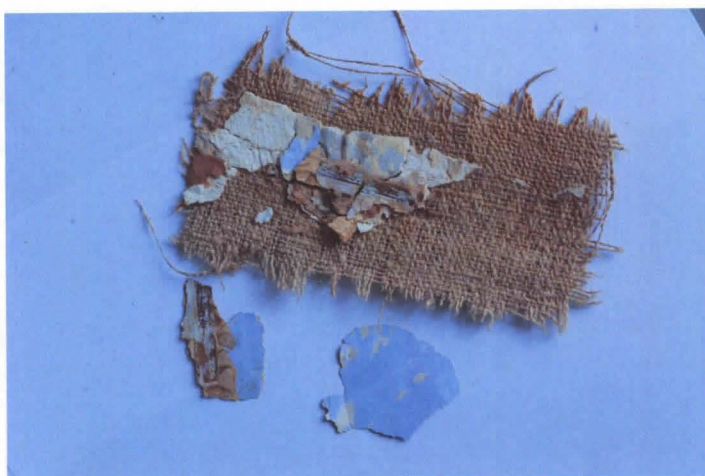
Huoneen originaali tapetti ei selvinnyt purkutöiden yhteydessä. Empirekaudella seinät oli tapetoitu vihreällä kuviotapetilla, johon liittyi boordi. Tapettifragmentit viittaavat olemukseltaan Torsseliuksen Turussa myymiin tapetteihin. Seuraavaksi katto oli peitetty juuttikankaalla ja seinät tapetoitu voimakkaan lilan värisellä liimamaalitapetilla. Alimmaisessa kuvassa 1800-luvun lopun ja 1900-luvun alkupuolen fragmentteja.
