Kertomus Tyrvään Liinamaan
jättiläiskirkosta ja siellä toimitetuis-
ta kaivauksista

tehty
Aarne Ruopaeus.

Kertomukseen kuuluu 8
valokuvaa (10 levyä) ja 3 karttaa.

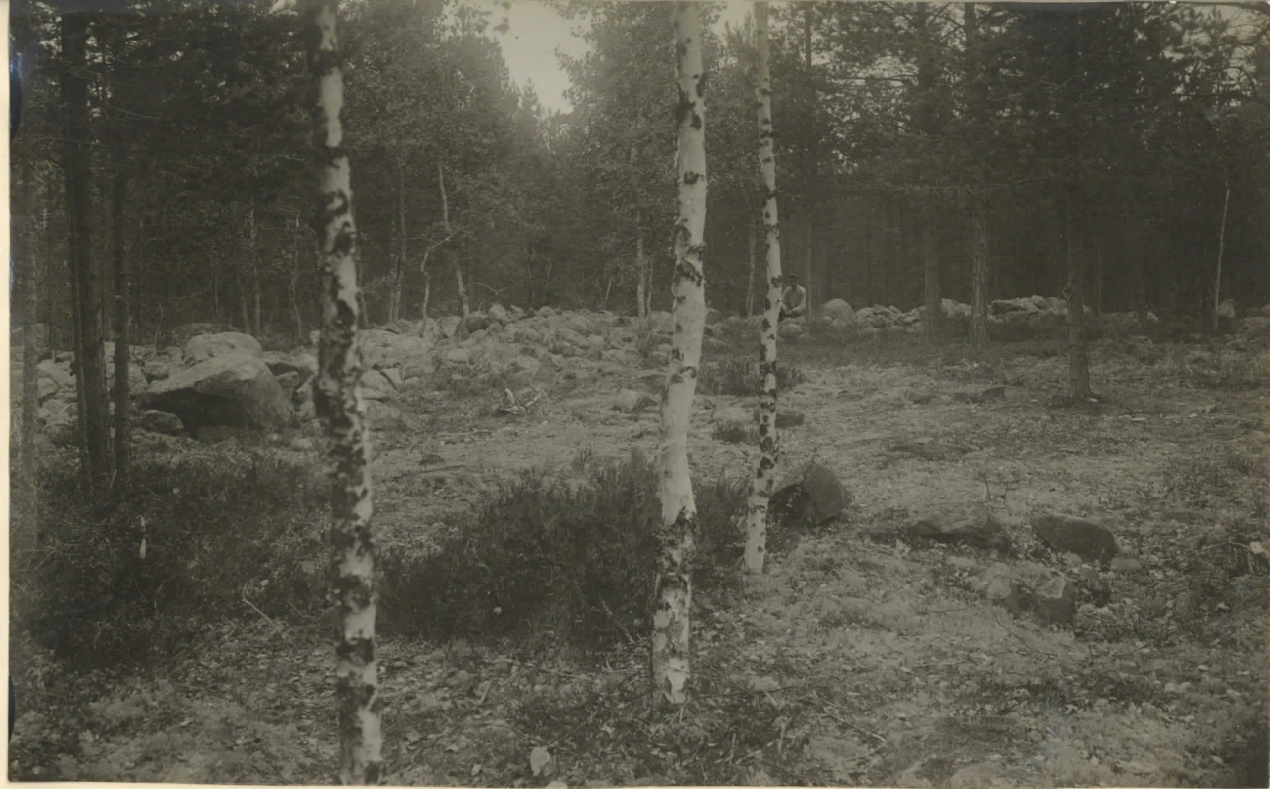
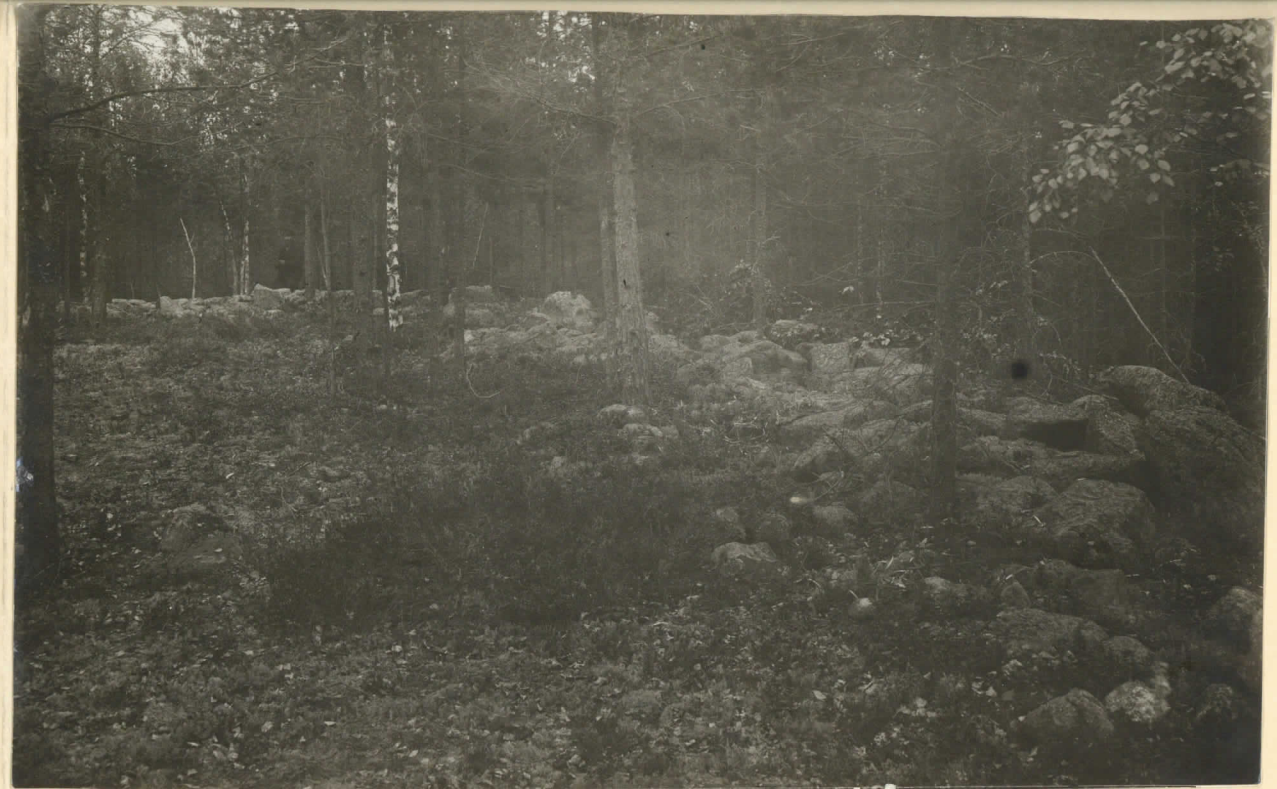
Tyrnävä, Liinamaa (2).
 Jämsän kirkon sisusta tarhan luoteisimmasta aukosta valokuvattu.
 Etualalla kaivausalus; vasemman kuvan oikeassa laidassa
 näkyy muodossa A-B: V oleva kuoppa ja siitä heti vasempaan ruu-
 diin A-C: V-VII oleva kivirainio (6.) Taka-alalla näkyvät mielut sei-
 lovat oikeanpuoleinen kiviraidan eteläisessä ja vasemman puolei-
 sen itäisessä nurkkauksessa. Valok. A. 25. 1914.

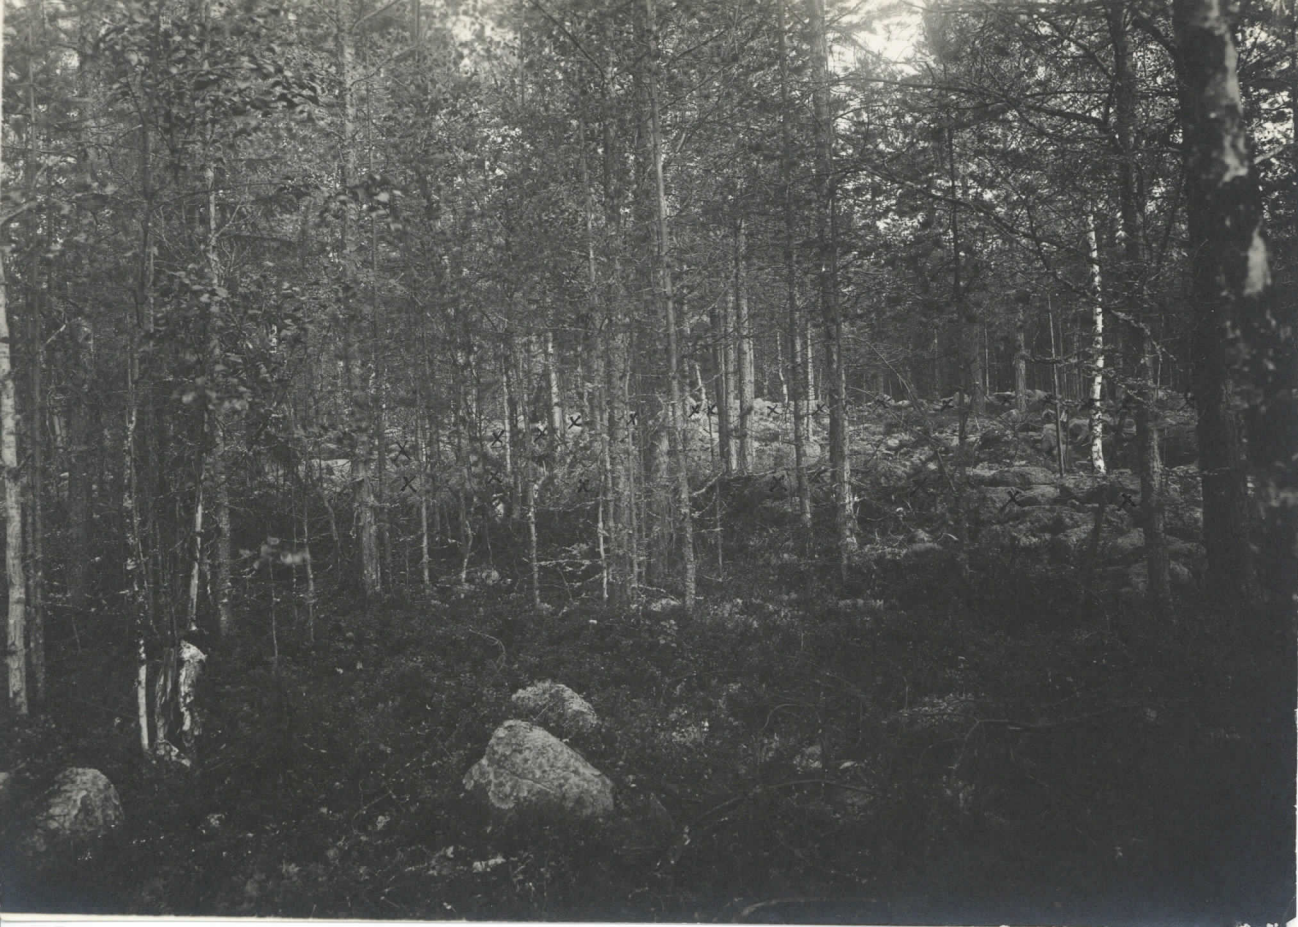
Tymävi, Liinamaa.

Jämsän kirkko sen luoteispuolelta
velli, ulkopuolelta kaivottuna (velli,
suunta ristillä merkitty). A. E. S. 1914

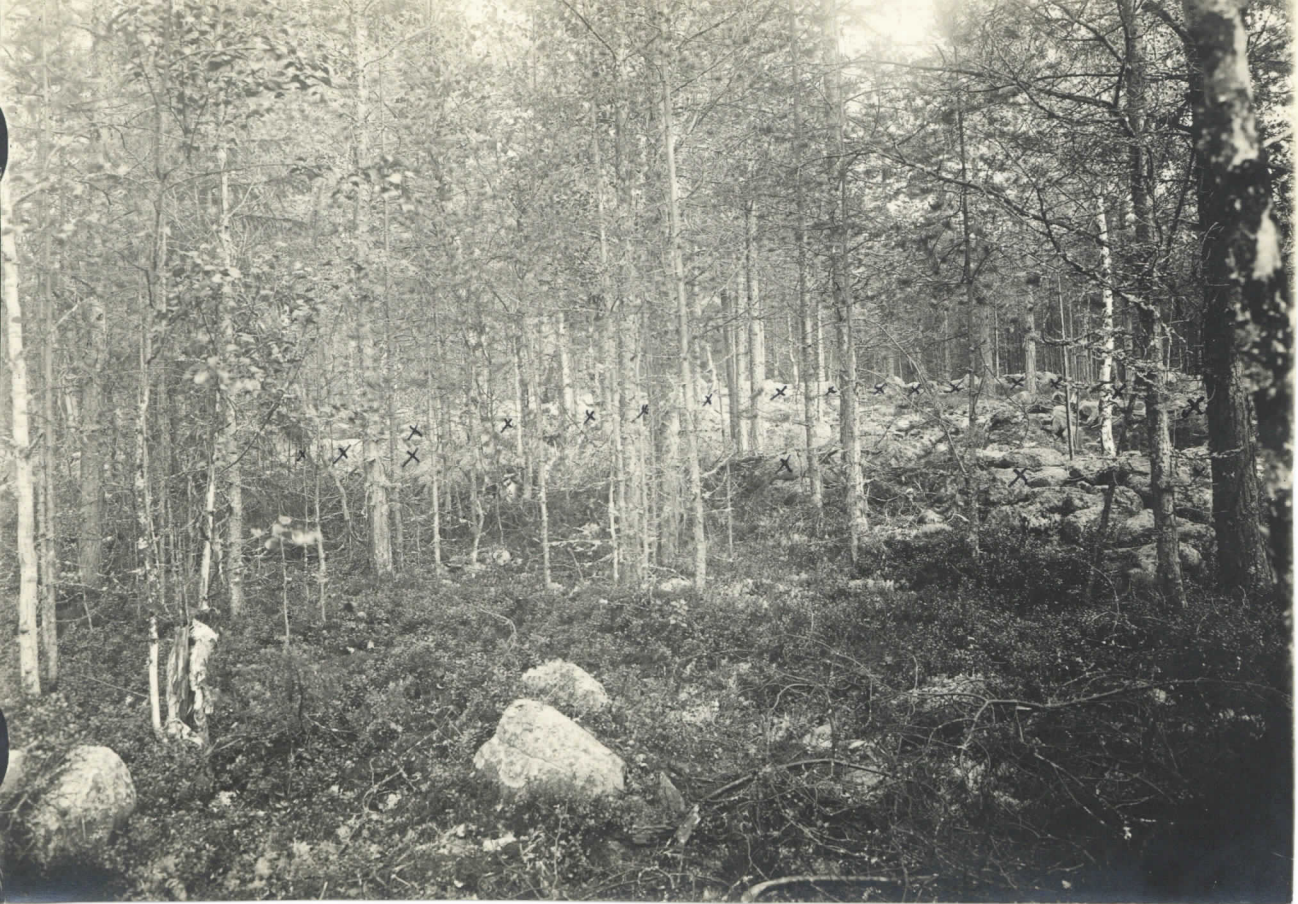
Tyrnävä? Linnamaa. 1.

Jämsäläiskirkko sen luoteispuolelta
vallon ulkopuolelta katsottuna (val-
lin suunta oistilla on merkitty).

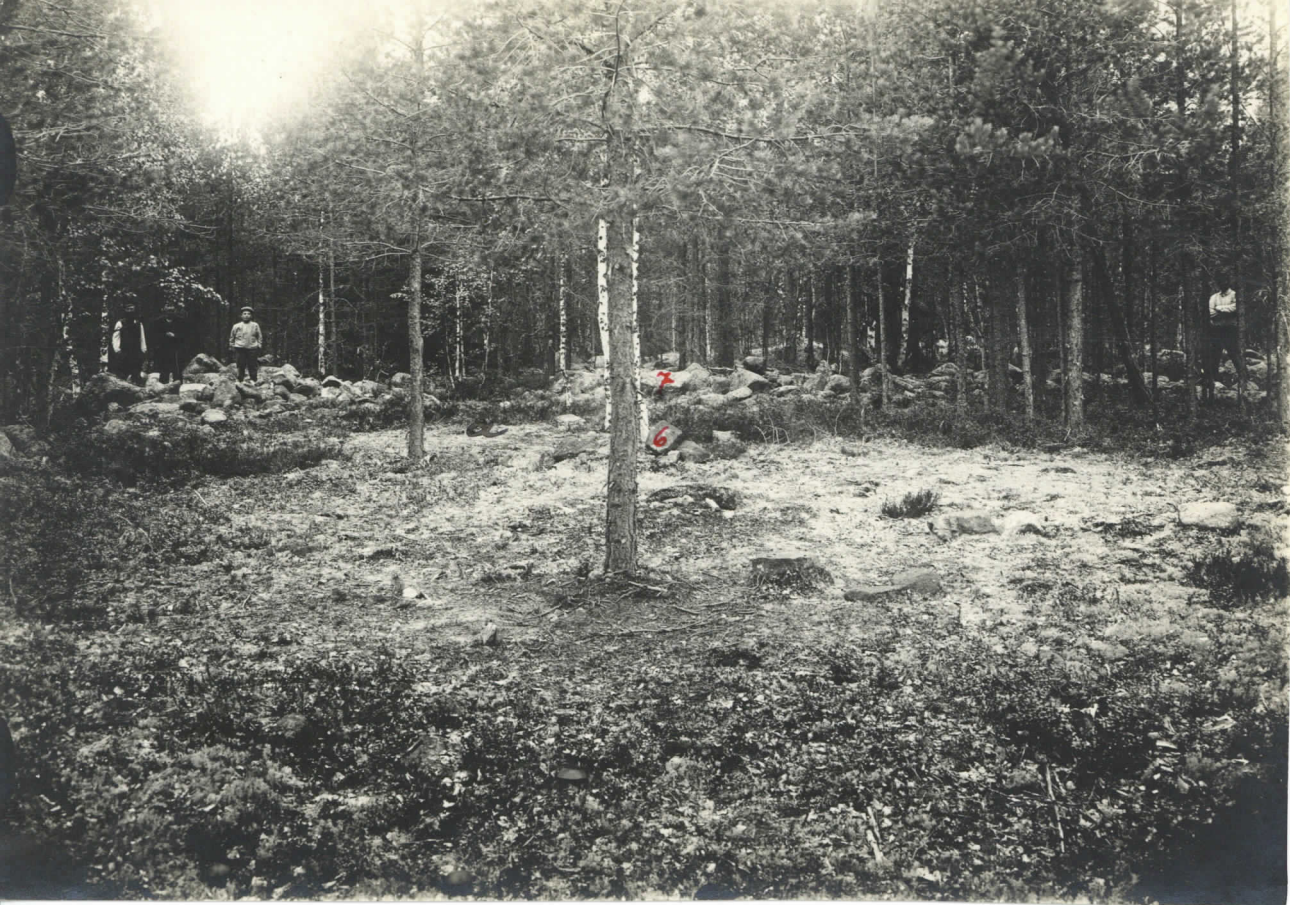
Tyrnävä?, Linnamäe. 3.

Jämsän kirkon sisusta Tarhan kaakoi-
päästä katsoen; 6: Kaivausalueella oleva
riviraunio. Taka-alalla Tarhan vallin
luoteispuolella (miehiä seisoo kummankin
nurkan kahdella). Postiaukko a.

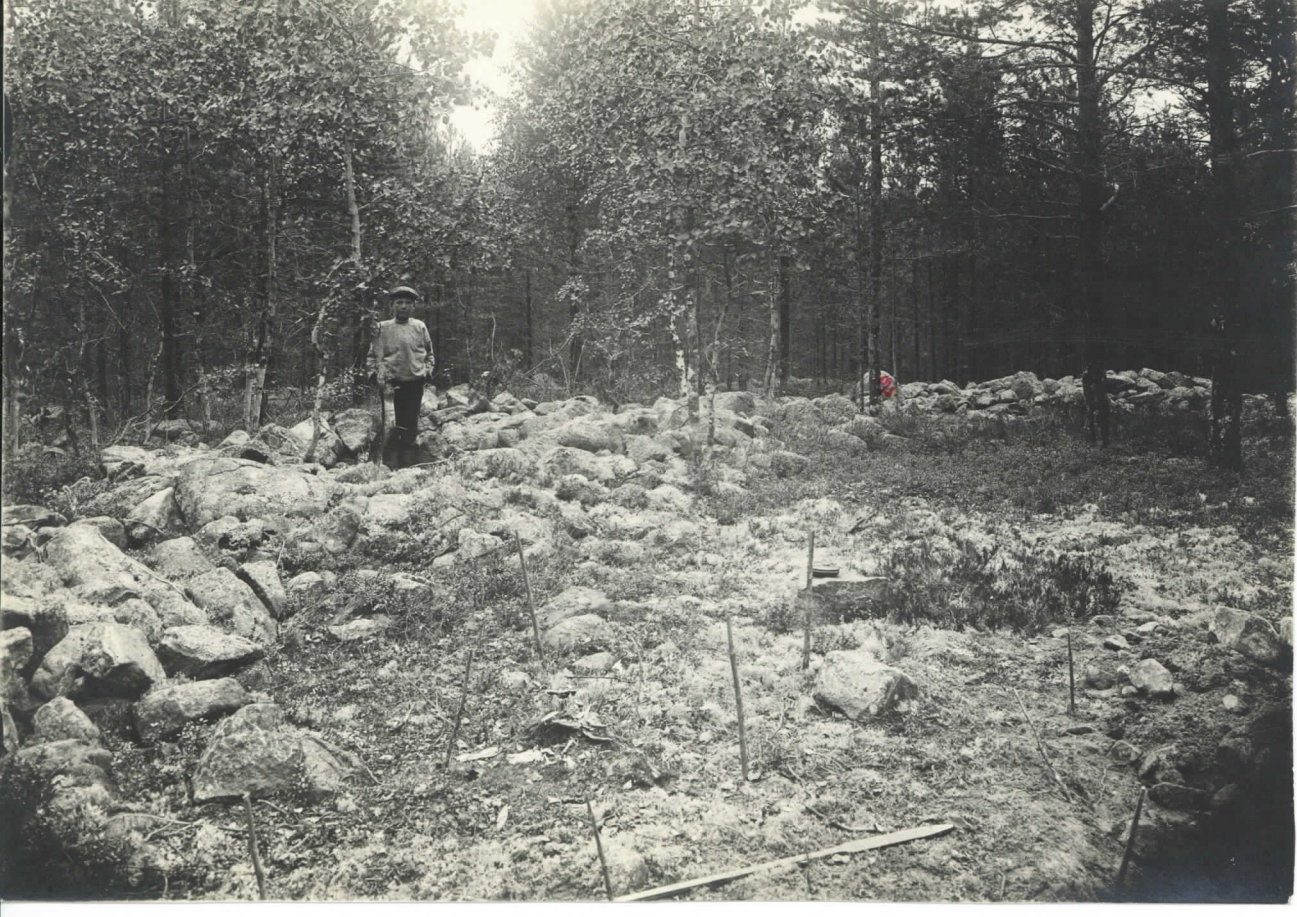
Tynävä, Linnamaa. 4.

Jääteläis-kirkon vällä koillis-sivun
portista kaakkois-sivun porttiin saalle.
Kuvassa näkyvä pöytä seisoo koillis-
sivun portin itä-maalena vällitse ole-
van laajennuksen kuopassa, 2 =
itä-murhasta oleva kivi. Tarkon sisä-
puolesta oleva kuva. A. Europaens 1914.
Raunion edessä porttiaukko to kuvan vasem-
massa laidassa.

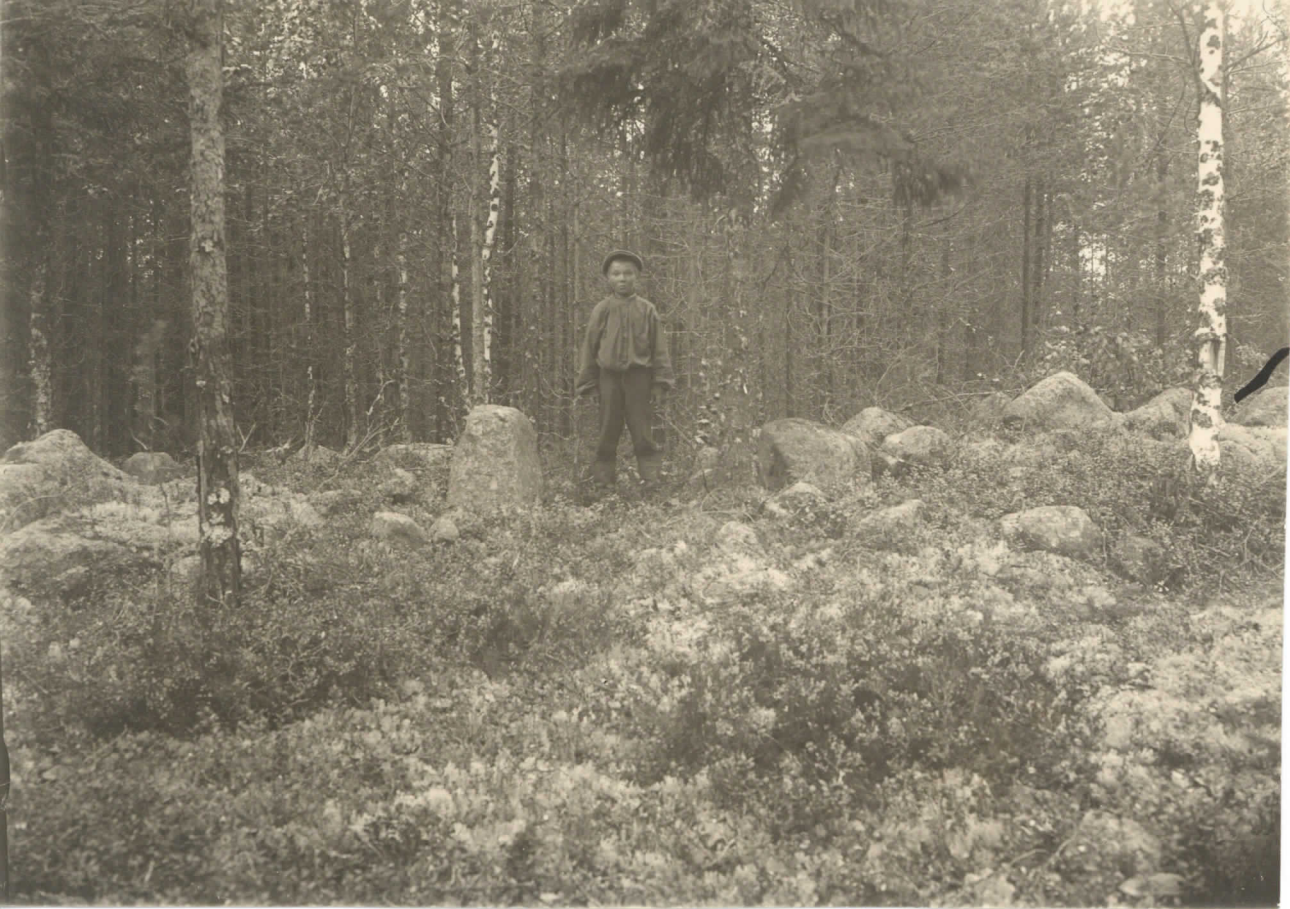
Tyrnävä, Linnamaa .5.

Lonnaisvius partti aukko tarhan
sisustusta katsoen, Poika seisoo portissa.
(d kartalla?)

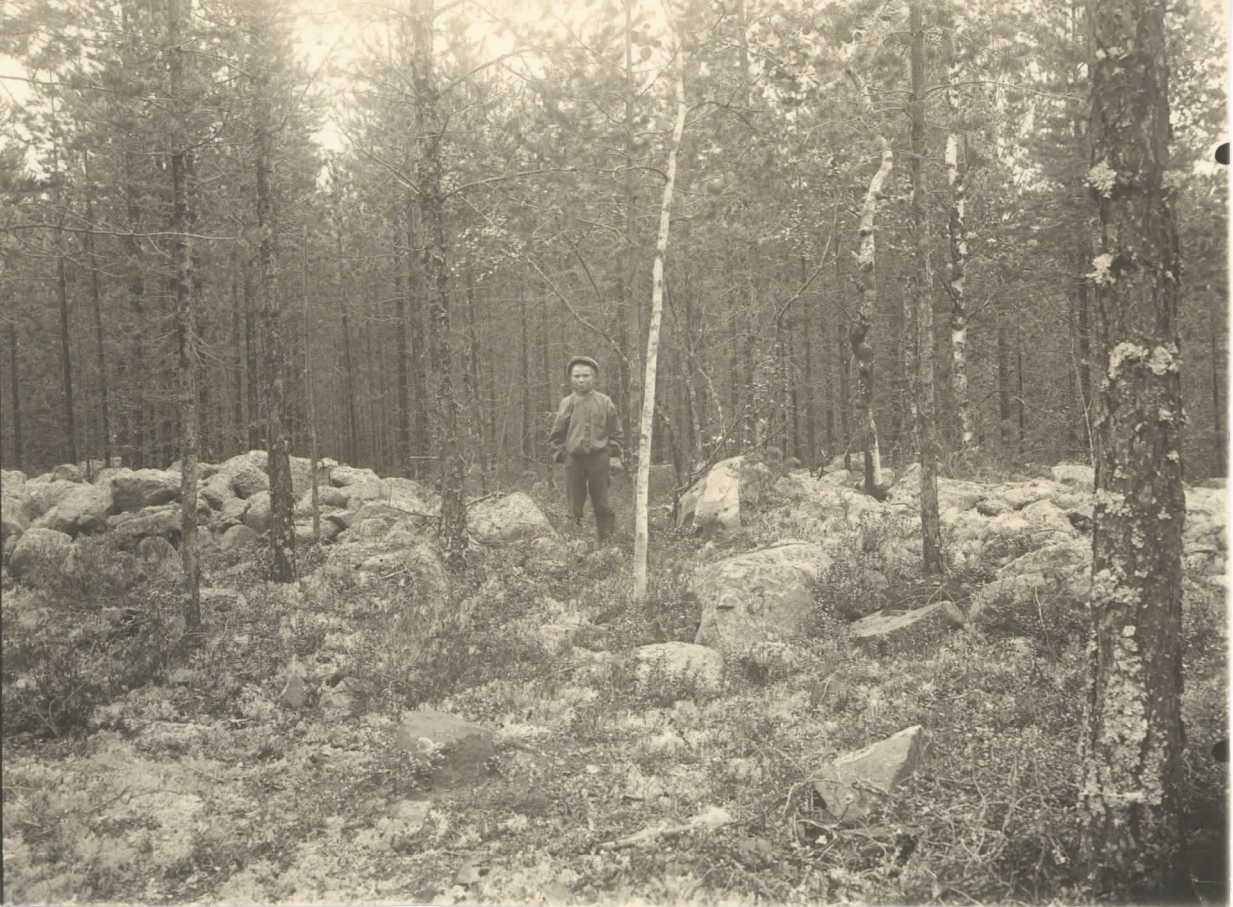
Tyrnävä, Linnamaa . 6.

Kaakkoin. rivis porttiauksos Tarha,
Sisustanta katteen; jonka keino
porttiauksossa. (C kartalla 2)
