UUSIKAUPUNKI, MAUNU (895010048)

Konekaivuun arkeologinen seuranta
30.9.2004

UUSIKAUPUNKI, HALLU, MAUNU Viemärikaivannon kaivuun arkeologinen seuranta

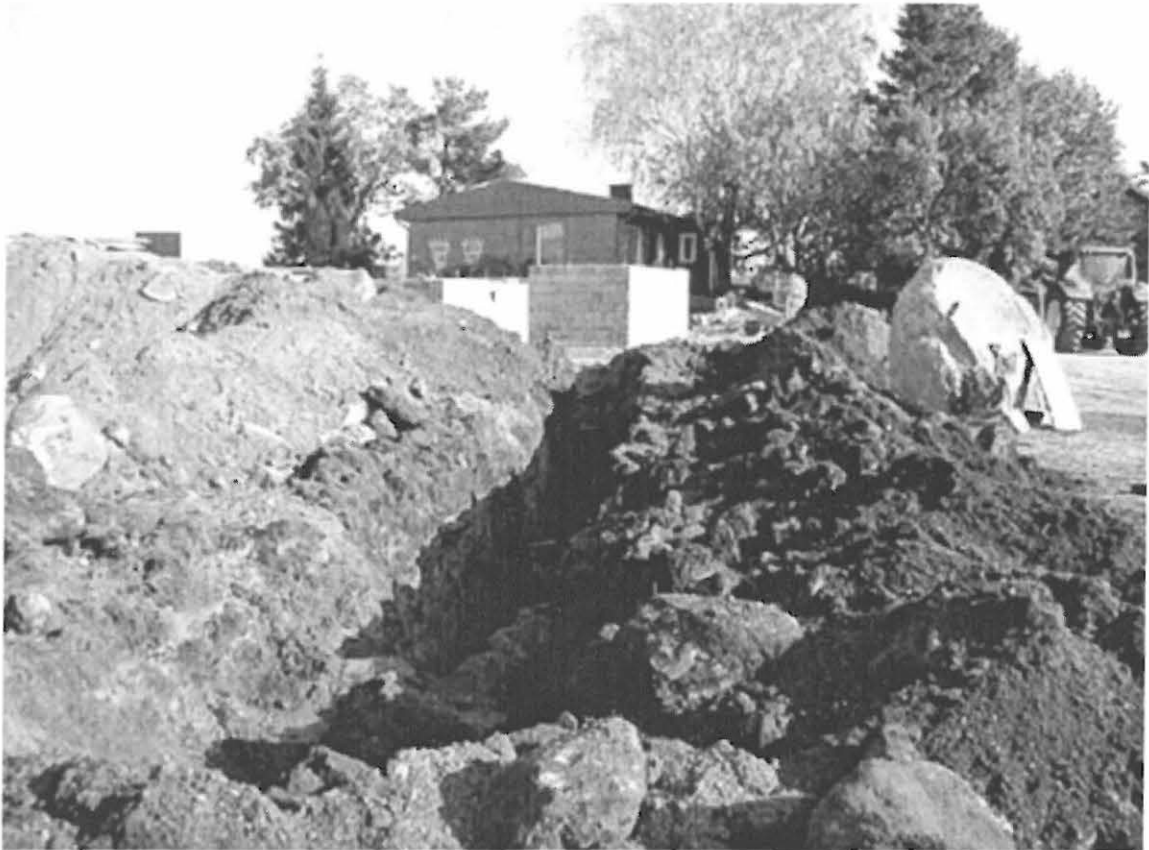
Viemärikaivanto kuvattuna lounaasta kohti rakenteilla olevan uudisrakennuksen perustuksia. Takana nykyinen asuinrakennus ja oikealla navetan edustan sorattua ajoväylää. Tumma kulttuurikerros näkyy kaivannon seinämässä. Tällä kohtaa se alkoi jo heti nurmen alta. (Digikuva 2004/HB)

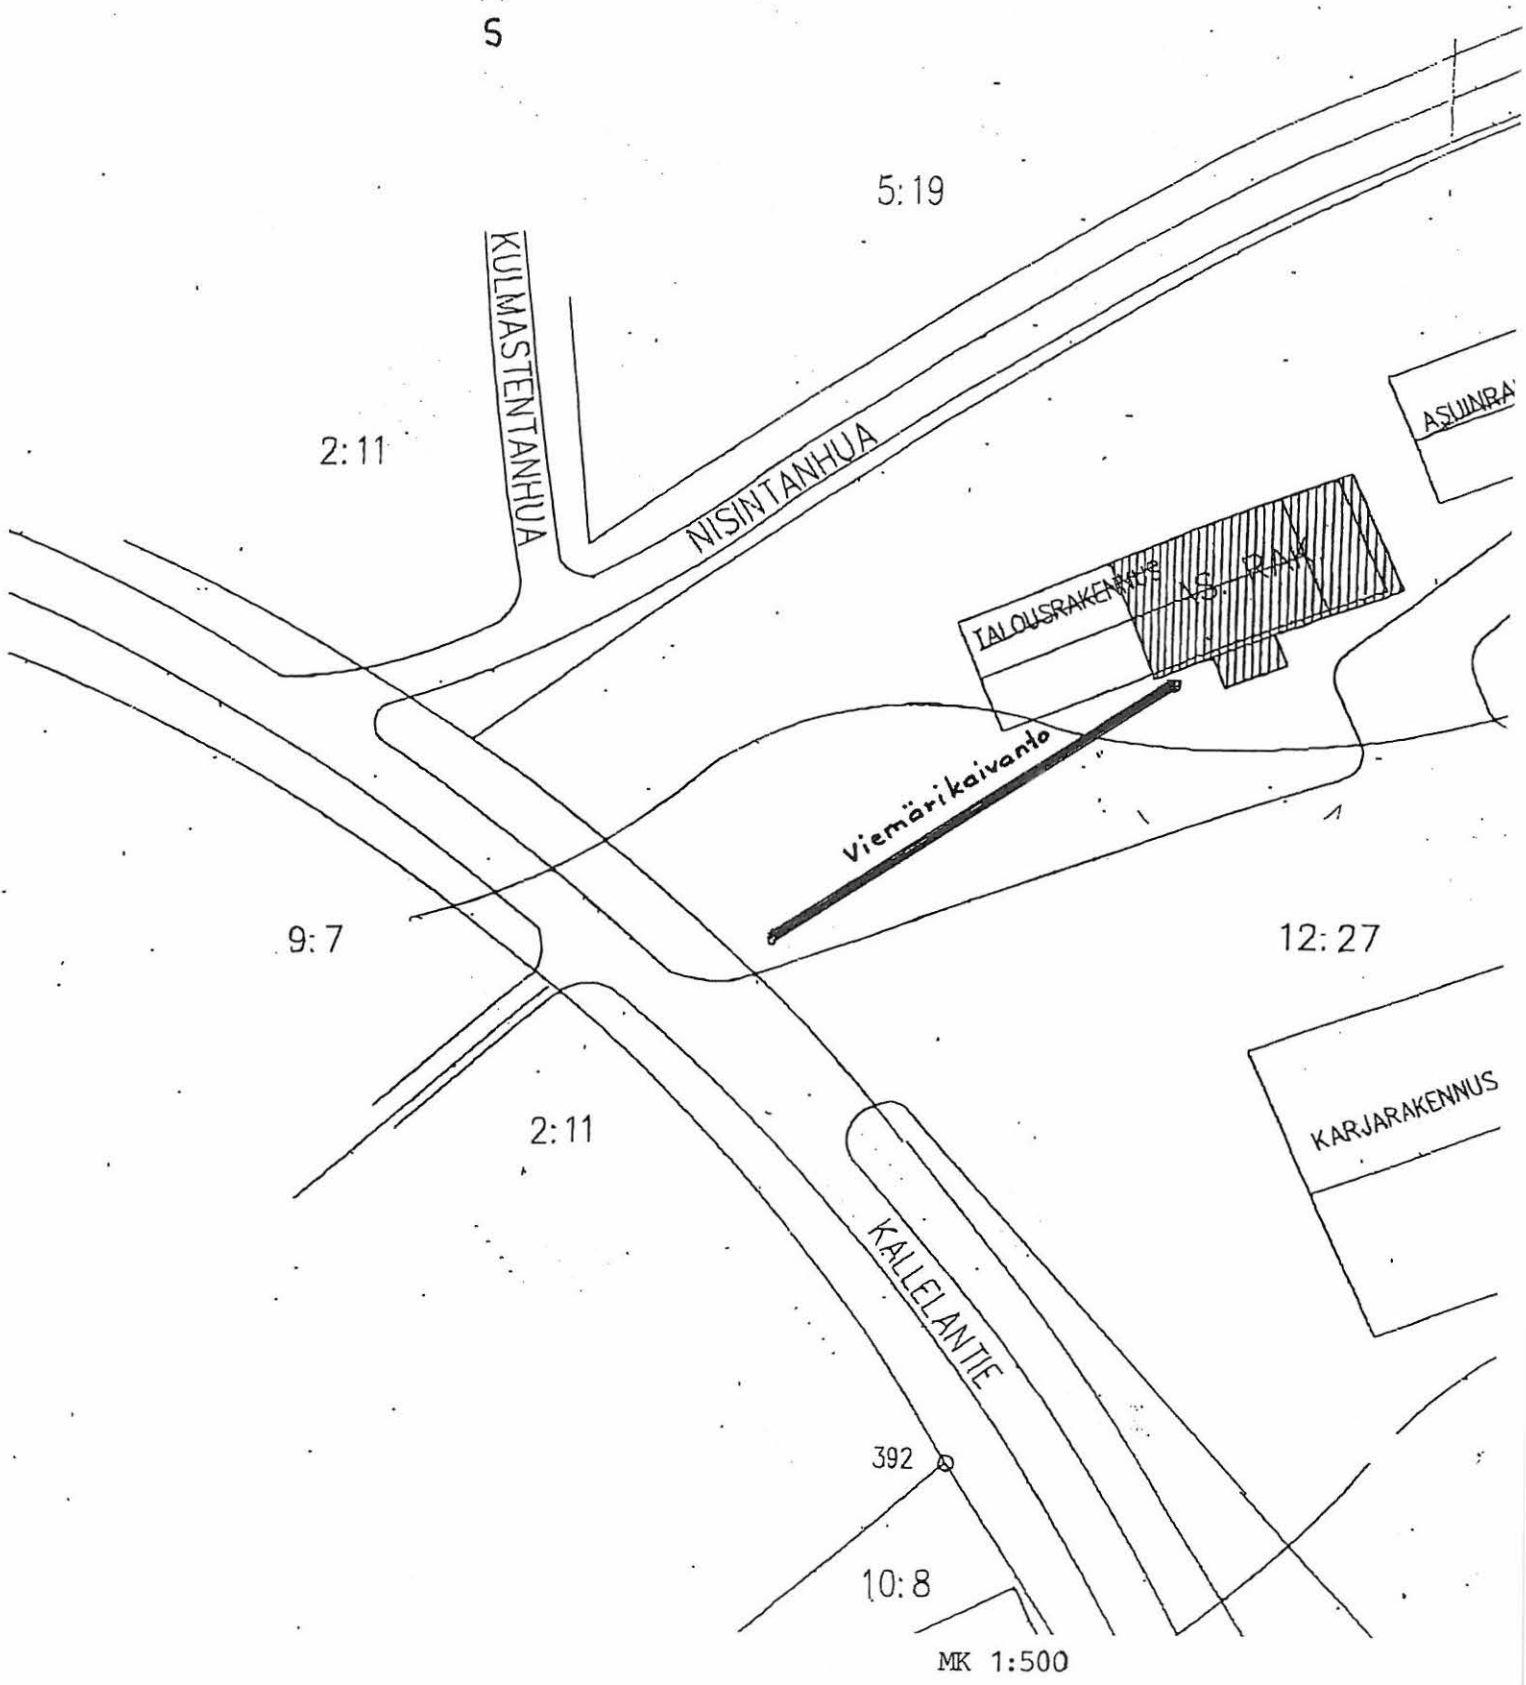
MK 1:500

UUSIKAUPUNKI HALLU MAUNU

Viemärikaivanto 30.9.2004

Konekaivun seuranta

Viemärikaivanto, jonka pituus oli n. 30 m, kaivettiin uudisrakennuksen lounaisnurkalta länsilounaaseen, Kallelantien reunaan asti (Liitekartta). Uudisrakennuksen lounaisnurkalla, ent. talousrakennuksen eteläseinustalla, oli viiden metrin matkalla paksuimmillaan n. 1 m:n vahvuinen täytemaakerros. Sen alla oli noin 40-50 cm:n paksuinen tumma, lähes musta kerros, jossa oli muun muassa hiilen kappaleita, tiilen paloja, punasavikeramiikkaa ja lasia. Kerros jatkui saman vahvuisena ja kaltaisena koko kaivannon pituudella. Ensin mainitun täytemaakeroksen loputtua tummaa kulttuurikerrosta oli kuitenkin jo heti nurmen alta lähtien ja se muuttui kivisemmäksi.
