Valkeakoski

Sääksmäen Huittulantien sähköjohtojen muutostyön valvonta

Pirkanmaan maakuntamuseo 2009

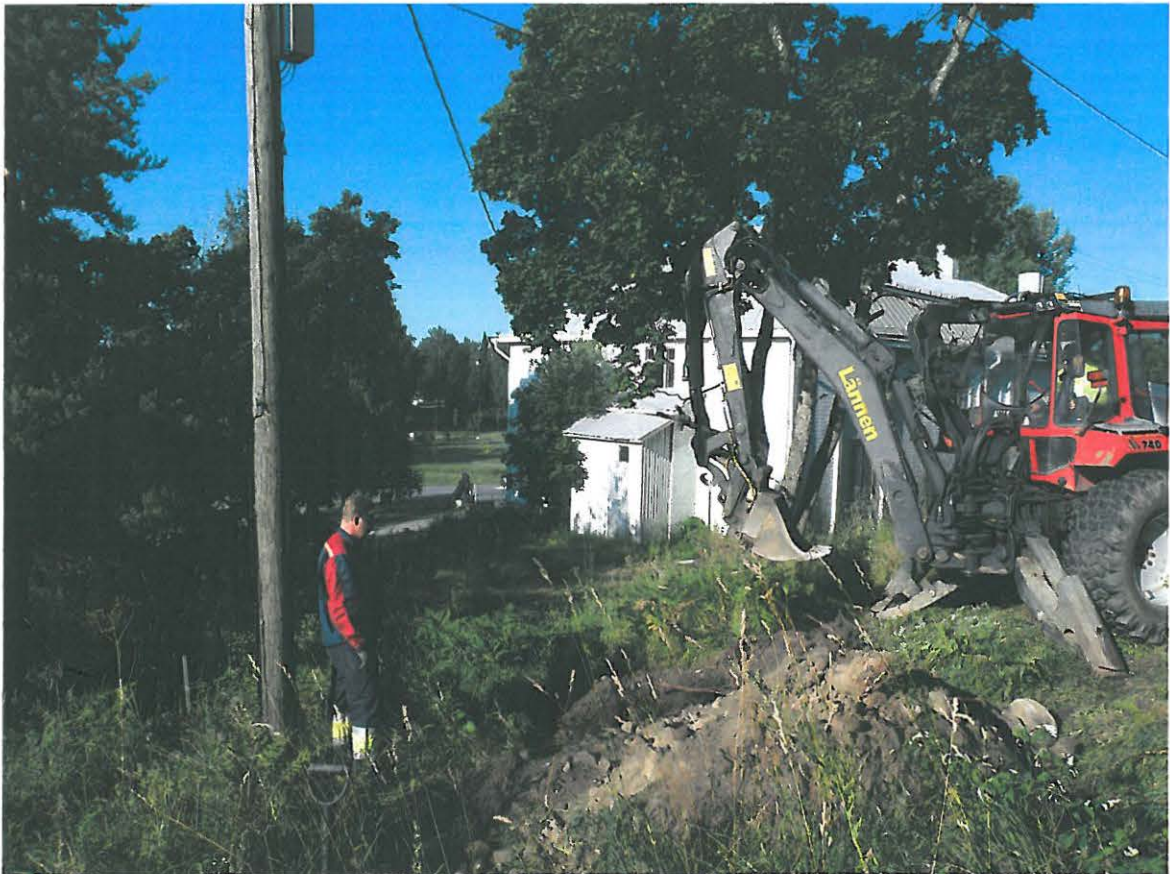
Kannen kuva: Sähkötolpan kaivutyötä Kelhin seurantaloon takana Huittulanharjun rinteessä Valkeakosken Sääksmäellä. 6.8.2009, Kalle Luoto.

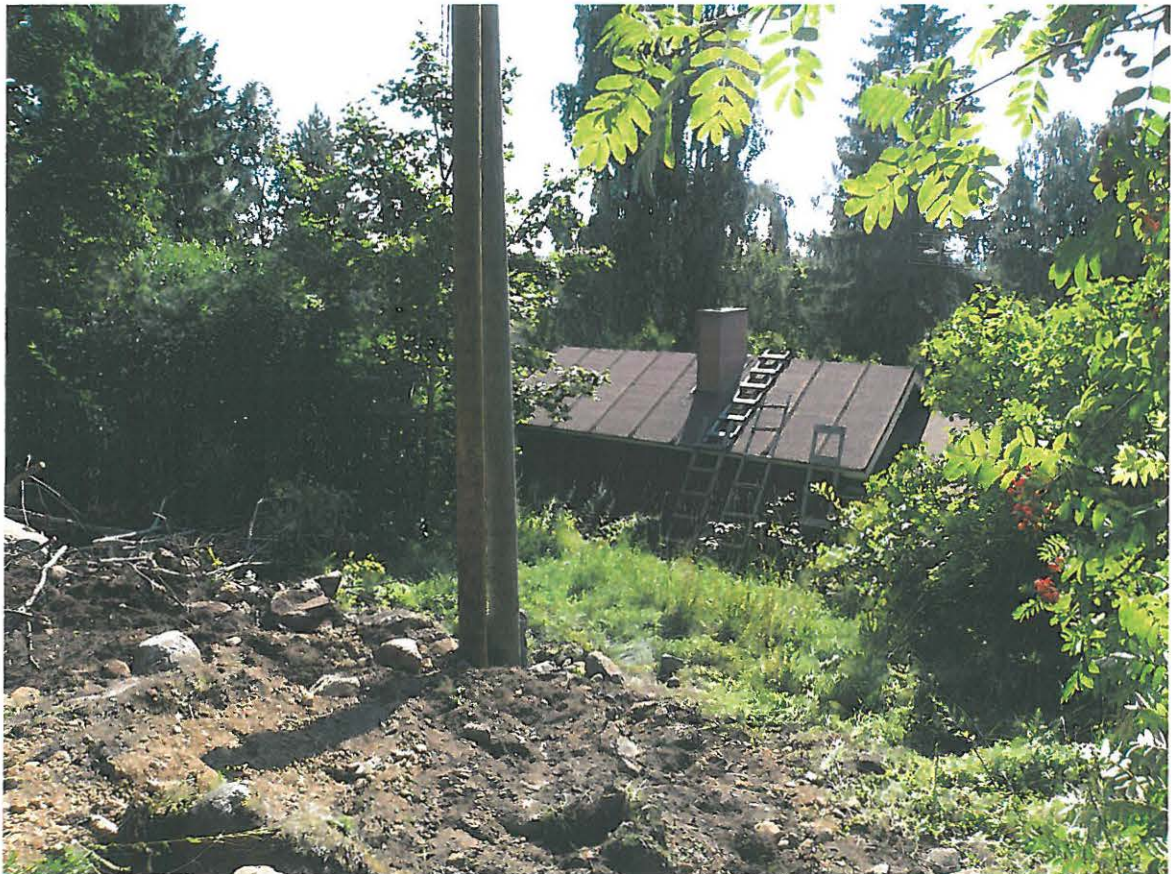
Kuva 1. Sähköpylväs 22 asennettiin edellisen tolpan välittömään läheisyyteen. KY 25:6. Kuvaaja KL.

Sääksmäen Kiiliän alueen sähkötolppaa numero 22 varten kaivettiin kuoppa vanhan sähkötolpan viereen. Tolpan numero 22 kohdalla maasto vietti kohti etelää. Paikalla kasvoi pihlajaa, kuusia, mäntyjä sekä puutarhakasveja (mm. syreeni). Kaivetun kuopan koko oli noin 1,5 m x 1 m. Syvyyttä kuopalla oli noin 2 metriä. Löytöinä kuopassa havaittiin tiilenpaloja ja modernia tasolasia. Löytöjä ei taltioitu. Kaivukohdalla maaperä oli sekoittunut aiempien maankaivutöiden, todennäköisesti vanhemman tolpan asennustöiden, yhteydessä.

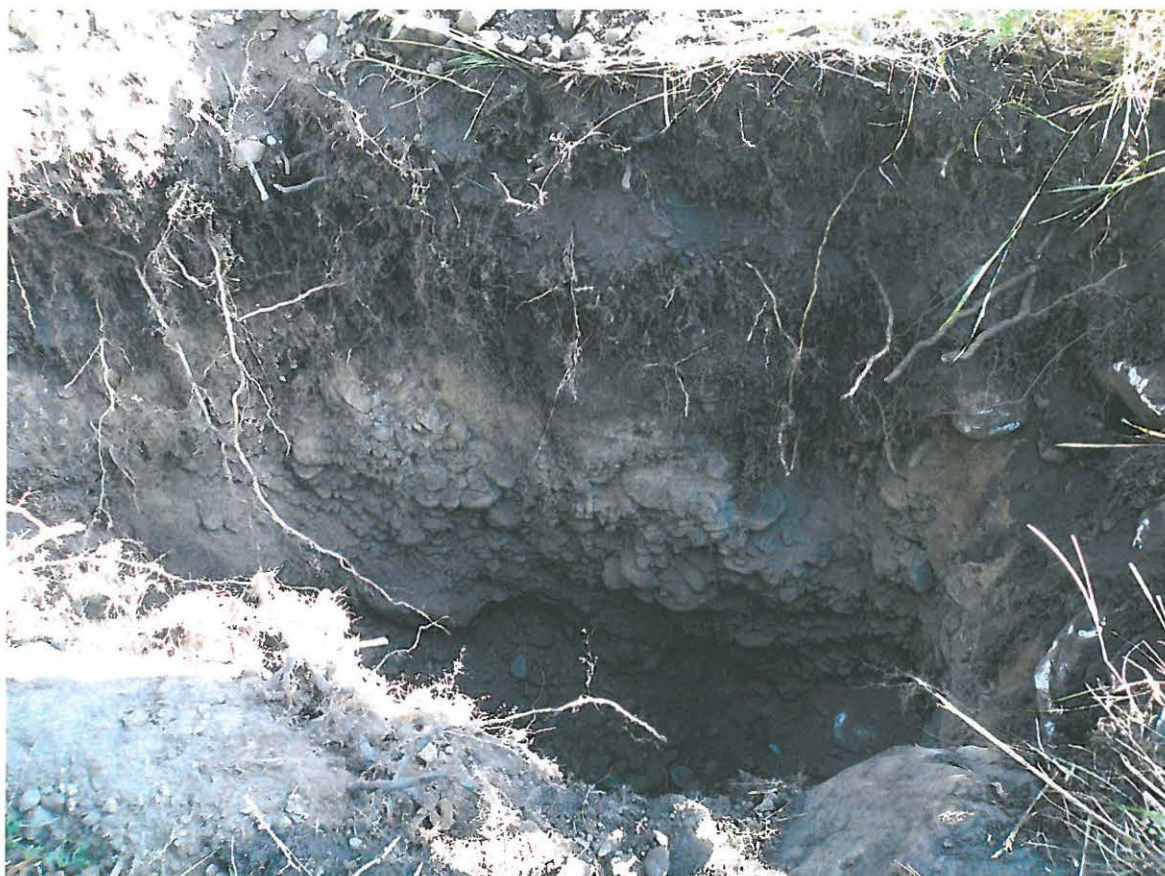
Kuva 2. Koneellisesti kaivettu kuoppa tulevan sähkötolpan numero 20 kohdalla. KYY 25: 3. Kuvaaja KL.

Sääksmäen Kelhin maamiessseuran talon koillispuolelle tehtiin uutta sähköpylväs (numero 20) varten kaivanto vanhan sähkötolpan välittömään yhteyteen, sen luoteispuolelle. Kaivetun kuopan ympäristö oli heinikkoista harjurinnettä. Kaivetun kuopan koko oli noin 1,5 m x 1 m. Kuopassa havaitut maakerrokset dokumentoitiin. Kaivetun kuopan noin 0,5 metrin syvyyteen ulottuneesta sekoittuneesta multakerroksessa havaittiin kolme palaa historialliselle ajalle ajoittuvaa keramiikkaa, pala fajanssia ja pala luuta. Löytöjä ei taltioitu Kansallismuseon kokoelmiin. Mahdollisesti löydöt liittyvät kaivukohdan eteläpuolella 1700-luvun lopulla sijainneeseen torppaan. Löydöt on kuvattu kertomuksen lopussa olevaan liitteeseen (Liite 1).

Sähköpylväs 20, kerrokset:

0 - 50 cm Multa, jossa juuria ja turvetta runsaasti noin 30 cm syvyyteen.

50 - 180 cm moreenimaa

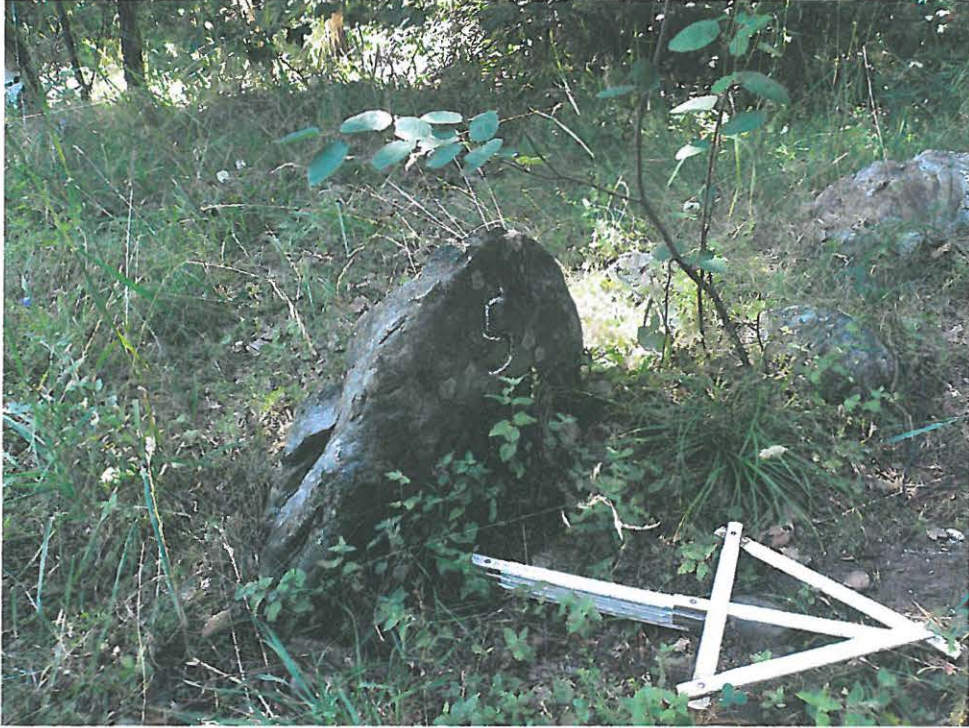
Kuva 3. Rajakivi, johon on kaiverrettu numero 5. Rajakiven länsi/lounaispuolella erottuu maastossa matala kiviaita. KY 25: 11. Kuvaaja KL.

Rajakivet sijaitsevat harjun laella historiallisen kylätontin laidassa. Ensimmäiseen rajakiveen on kaiverrettu numero 5. Kiven länsipuolella on rinteensuuntainen kiviaita tai -pengerrys, jolla on pituutta noin 6 metriä ja korkeutta muutamia kymmeniä senttejä. Rajakiven GPS-laitteella mitatut koordinaatit (KKJ 3 (2003)) ovat 6791 412 / 3343 588. Toiseen rajakiveen on kuvattu numero 7. Kivi on noin 40 cm korkea harmaa kivi, jonka leveys on noin 40 cm ja pituus noin 15 cm. Kivi sijaitsee GPS laitteella mitatussa koordinaattipisteessä (KKJ 3 (2003)) 3791 401/ 3343 568.

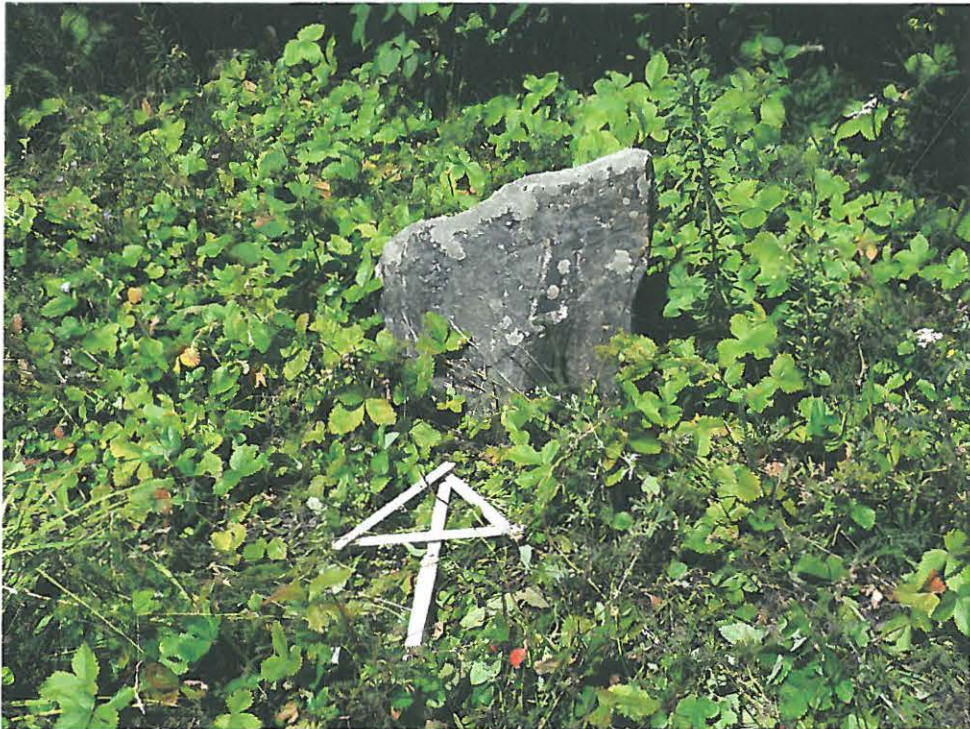
Kuva 4. Rajakivi, johon on kaiverrettu numero 7. KY 25: 8. Kuvaaja KL.

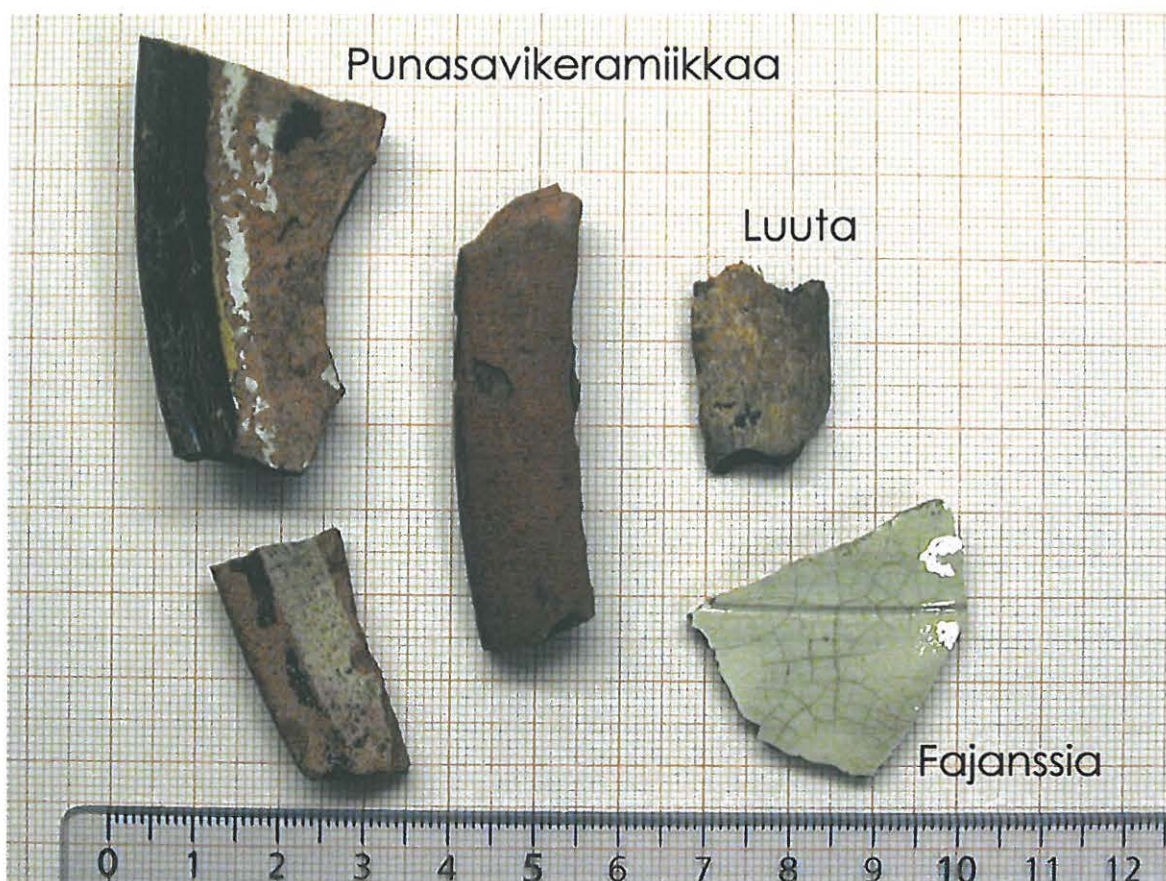
Laji	kpl	paino grammoina	pituus x leveys x paksuus cm
1	<u>Punasavikeramiikkaa</u>	3 kpl	21 g	5,1 x 2,9 x 0,8 5,4 x 1,5 x 0,9 2,8 x 1,4 x 0,4
	Kolme reunapalaa. Kahden palan sisäpinnalla ruskeaa lasitusta ja vaaleaa maalausta. Kolmannen palan reunassa näkyvissä hieman ruskeaa maalausta(?).			
2	<u>Fajanssia</u>	1 kpl	3,1 g	3,2 x 2,6 x 0,2
	Astian seinäpala. Palan ulkopinnalla uurrekoriste, jossa heikosti näkyvissä vaalean sinistä koristemaalausta(?).			
3	<u>Luuta</u>	1 kpl	1 g	2,7 x 1,6 x 0,3

Löydöt havaittiin sekoittuneessa multakerroksessa.

Kuva 5. Valokuvassa on valvonnan yhteydessä sähköpylvään 20 kohdalle kaivetun kuopan sekoittuneista maakerroksesta kerätystä löydöistä. Löytöjä ei talletettu eikä luetteloitu kokoelmiin.
