VALKEAKOSKI, RAPOLAN MUINAISJÄÄNNÖSALUE
Viemärikaivutöiden arkeologinen valvonta 1.8.2000

Vadim Adel
Maakunnallinen yksikkö
Tampereen museot 2000

VALVONTAKERTOMUS

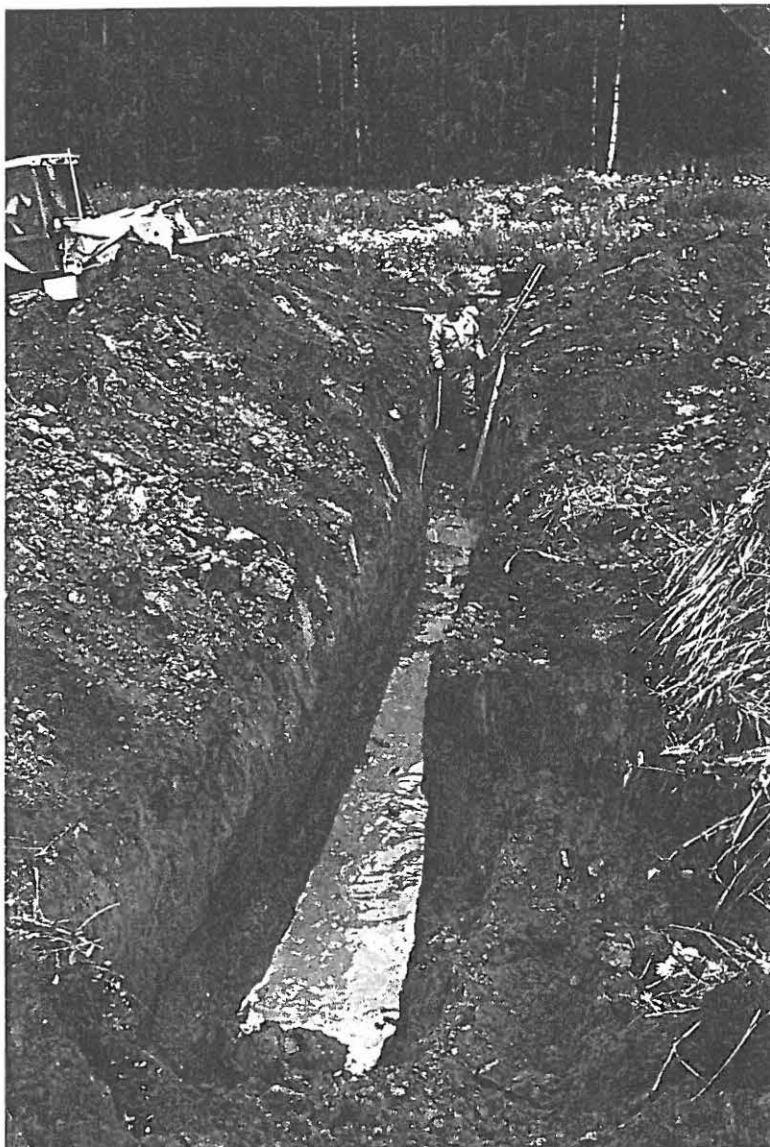
116812 Viemärikaivannon pohjoisosa. SSW

Kaivannon pohjoispäässä, keväällä tehtyjen maatöiden alueella, oli sekoittunutta hiekkamaata lähes pohjaan saakka; pohjassa (syv. 1,6 m) oli vaaleanharmaata lustosavea. Aiemmin kaivamattomalla alueella, pellolla, kaivannon keskiosassa todettiin seuraava stratigrafia: harmaantummanruskea peltomulta 0-20/30 cm; keltainen hiekka 20/30-50/70 cm; harmaa hiekka, jossa rautapitoisia läikkiä 50/70-160 cm. Kaivannon eteläosassa, pellon SE-puolella, jyrkänteen ja nurmikon kohdalla stratigrafia oli seuraava: tummanharmaa multa 0-10/20 cm; sora ja erikokoisia kiviä 10/20-100/130 cm; tummanharmaa multa (vanha pintakerros) 100/130-120/150 cm; keltainen hiekka 120/150-160 cm. Profiilista näkyi selvästi, että tasanteen kohdalla on ollut alun perin loiva länsirinne, jonka päälle on ajettu keskimäärin n. 1 m paksu sorakerros ja vähän multaa. Kaivannon eteläpäässä, asfalttialueen reunalla todettiin, että ennen sorakerrosta paikalle oli joskus levitetty myös savea ja karkeaa hiekkaa; alun perin paikalla on todennäköisesti ollut hiekkapelto. Stratigrafia: sora ja erikokoisia kiviä 0-50 cm; savi 50-60/80 cm; karkea hiekka 60/80-80/100 cm; tummanharmaa multa (vanha peltokerros?) 80/100-120/130 cm; oranssi (yläosaltaan)/ keltainen hiekka 120/130-150 cm.

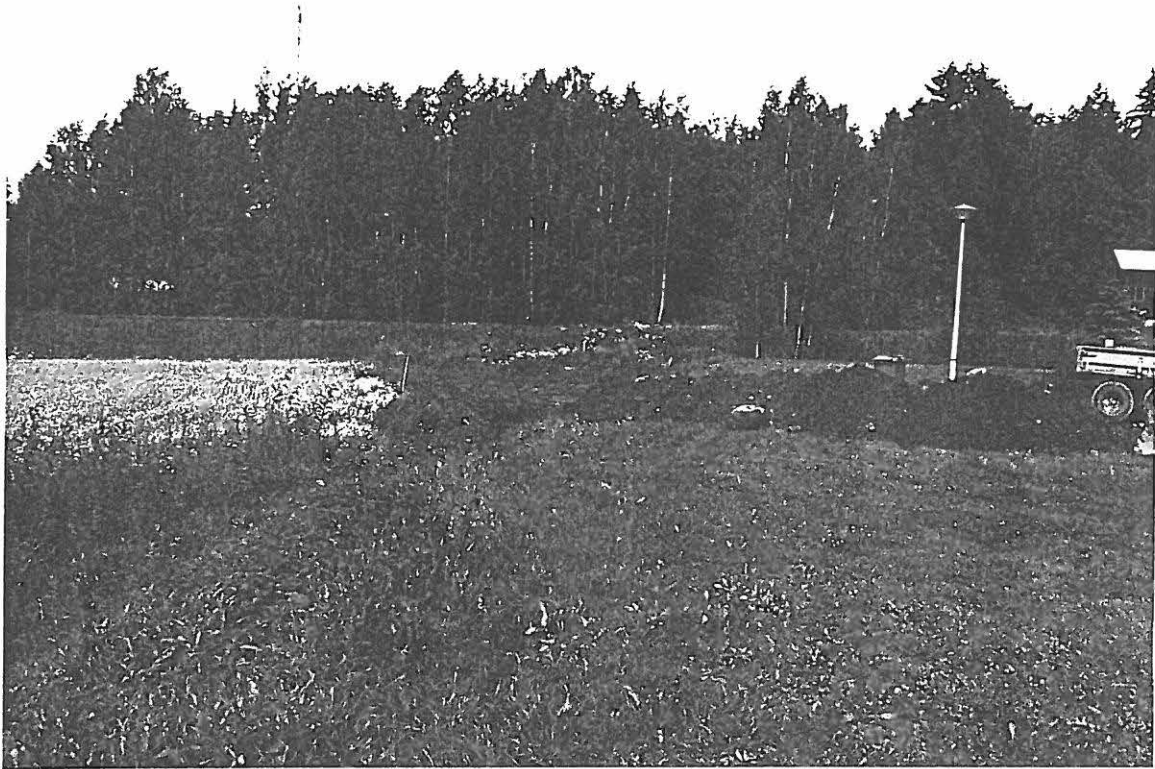
116814 Yleiskuva valvonta-alueesta. Taustalla Sääksmäentie. Kaivannon pohjoisosa on peitetty.
SW
