Pyhäjärvi 1 uittotammi jäännös		MH-tunnus: 147221
Kohdetyyppi:	9 Valmistuspaikat/työpaikat	Haltija: 191 Metsätalous Itä-Lappi
Ajoitus:	7116 Uusi aika	Ylläpitäjä: 191 Metsätalous Itä-Lappi
Rakentamisvuosi:		Kunta: 732 Salla
Lukumäärä:	10	
Koordinaattiselitys:	Keskikoordinaatti	Geometria tuotettu: 4 Gps-mittaus, korjaamaton
Koordinaatit:	X 7414102, Y 3575830, Z 219	Löydöt:
<i>Taustatiedot</i>		
Kohde on merkitty v. 1934 Sallan hoitoalueen karttaan, ja se on inventoitu Lapin ympäristökeskuksen Lapin kulttuuriympäristöt tutuksi -hankkeessa v. 2005.		
<i>Ympäristön kuvaus</i>		
Kohde sijaitsee Pyhäjärven luoteiskulmalta laskevan Pyhäjoen varressa. Pyhäjärvestä on matkaa kohteeseen noin 490 metriä alavirtaan päin. Kasvillisuus on koivuvaltaista korpea. Lähin tie kulkee kohteen luoteispuolitse noin 40 metrin etäisyydellä tammen vallin luoteispäästä. Alue kuuluu Sallatunturin osayleiskaava-alueeseen.		
<i>Kohteen kuvaus</i>

Tila: 3 Toteutettu Laji: 6 Suojeluarvojen tarkastus Tarkastusvuosi: 2012
 Tarkastuspvm: 11.7.2012 Tarkastaja: S.Tolonen
 Kuvaus: KMO kulttuuriperintöinventointi Salla

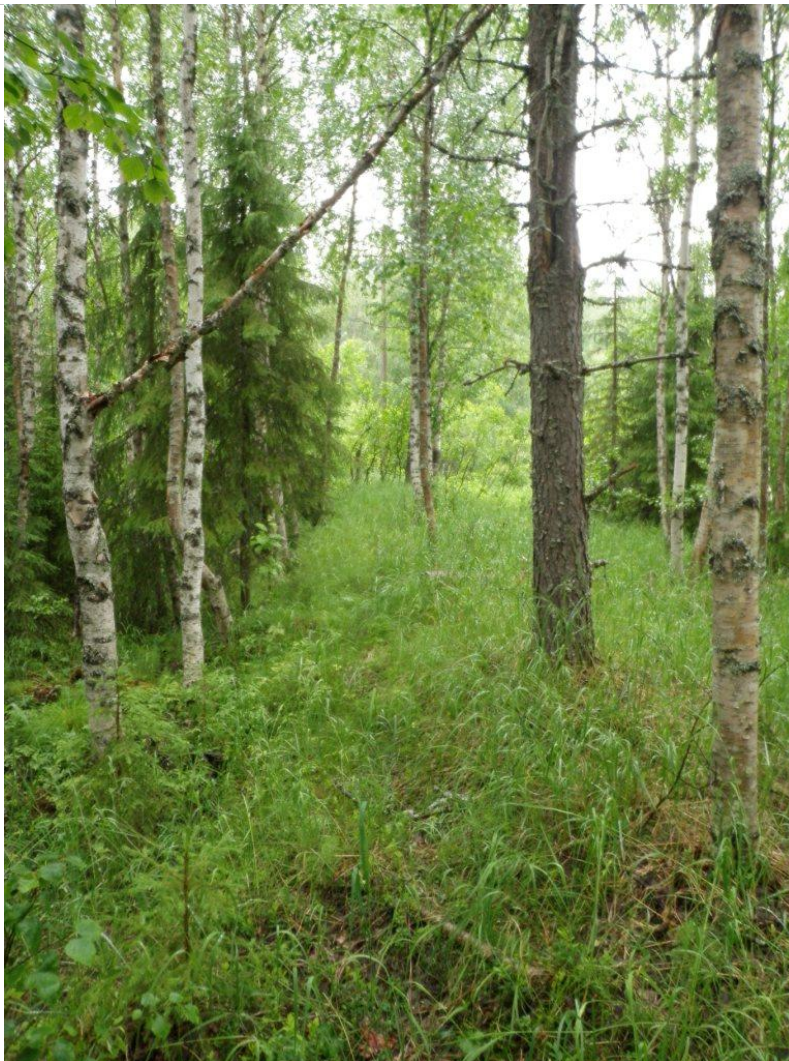
Kohteessa on purettu pukkimallinen uittotammi. Tammen maavalli on luodekaakkosuuntainen, n. 75 m pitkä ja rannassa 8 m leveä. Kaakkoisrannalla alavirran puolella tammen vallia on jäljellä puisia tukirakenteita; vallin suuntaan poikittain olevia 6 metrin välein asetettuja 6 m pitkiä pyöröhirsiiä l. pukkeja, joiden päässä alavirran puolella on halkaisijaltaan 1,5-2 m kokoiset tukikiviröykkiöt, joiden päässä on pystyriukuja. Luoteisrannalla rinteestä ja metsänpuolelta on otettu valliin maata; alueella on yhdeksän maanottokuoppaa.		
Uittotammen valli: X=7414098, Y=3575838		
<i>Kohteen rajaus</i>		
Kohde rajattiin maanpinnalle näkyvien rakenteiden perusteella.		
<i>Tulkinta</i>		
Kohteessa on 1900-luvun alkupuolelle ajoittuva uittotammen jäännös.		
<i>Lisätietoja</i>		
Kohde on Lapin ympäristökeskuksen Lapin kulttuuriympäristöt tutuksi -hankkeessa kohde nro: 732-218. Hankkeen kaikkien kohteiden tietoja pääsee selaamaan OIVA-palvelusta: http://www.ymparisto.fi/oiva .

Pyhäjärvi 1 uittotammen valla joen eteläpuolella. Kuva: J. Puikko.

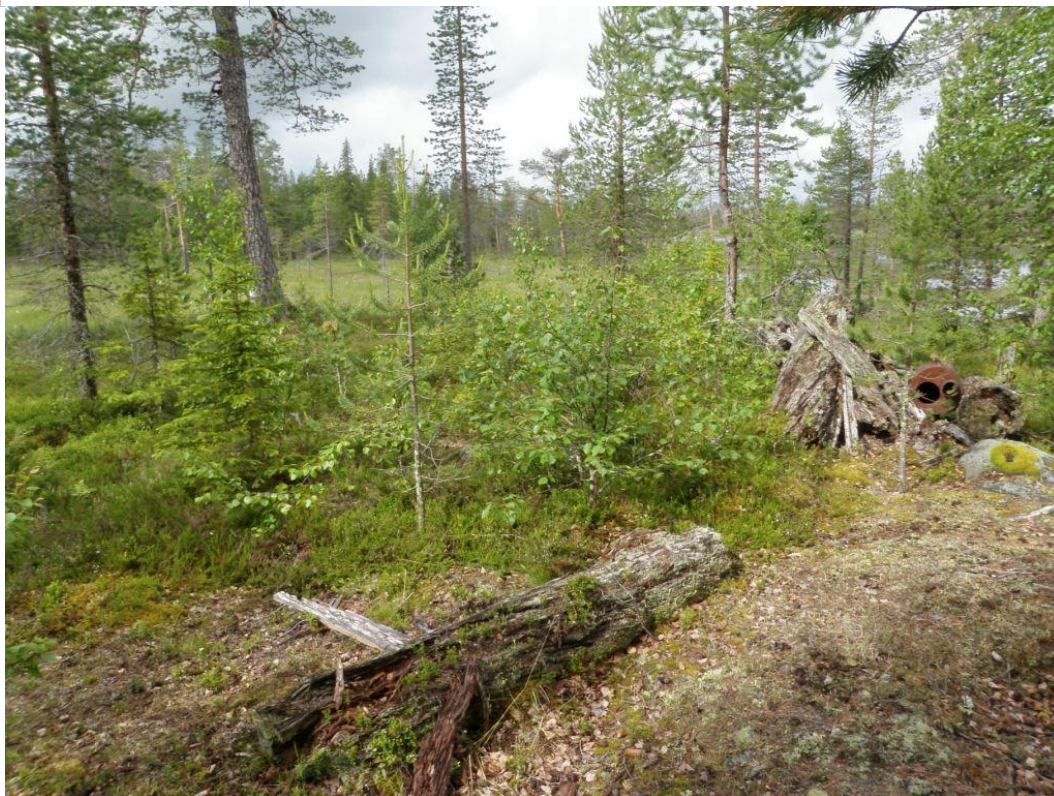
<i>Kohteen kuvaus</i>			
Kohteessa on purettu rajavartiomaja, josta on jäljellä yhdestä vajaasta pyöröhirsikerrasta koostuva sammaleen peittämä 5,9x5,7 metrin kokoinen hirsikehikko, jonka päällä kasvaa nuoria puuntaimia. Pohjan pitkä sivu on luodekaakkosuuntainen. Majanpohjan päällä on muutama purettu pyöröhirren pätkä, sahalautaa ja pieni kamiina ja kämpän pohjassa on useita pieniä kuoppia. 28 m etäisyydeltä majasta kaakkoon metsän reunalla on lisäksi 2,1x1,5 metrin kokoinen matala riukurakennelma. Rakennelma on tehty matalaan kuoppaan ja se voi olla jonkinlainen ulkorakennus, mahdollisesti käymälä tai varasto/suoja. Kuopan reunoilla on pyöreistä riu'uista tehty puukehikko ja päällä on halkaistua riukua katteena.			
Rajavartiomaja: X=7378234, Y=3611692 Puurakennelma X=7378213 Y=3611711			
<i>Kohteen rajaus</i>			
Kohde rajattiin maanpinnalle näkyvien rakenteiden perusteella.			
<i>Tulkinta</i>

Pitkäjärvi 1 rajavartiomajan pohja länteen. Kuva: J. Puikko.

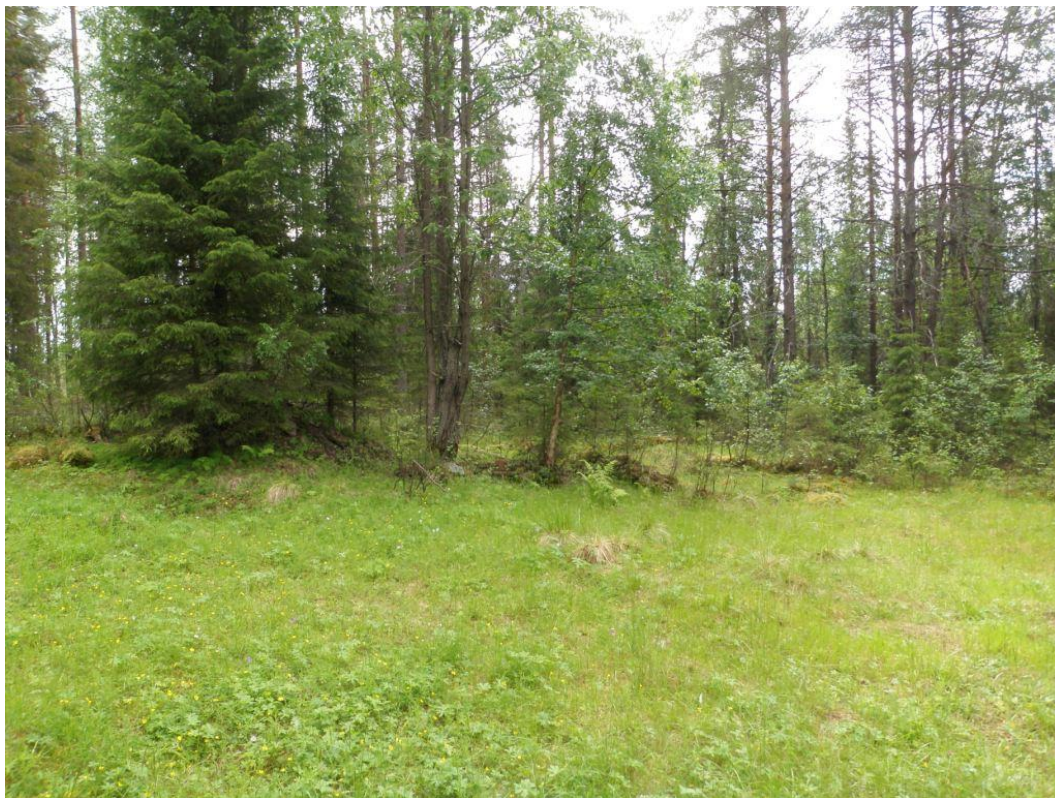
Ylimmäinen Karhukoski 1 kämpä lounaaseen. Kuva: S. Tolonen.

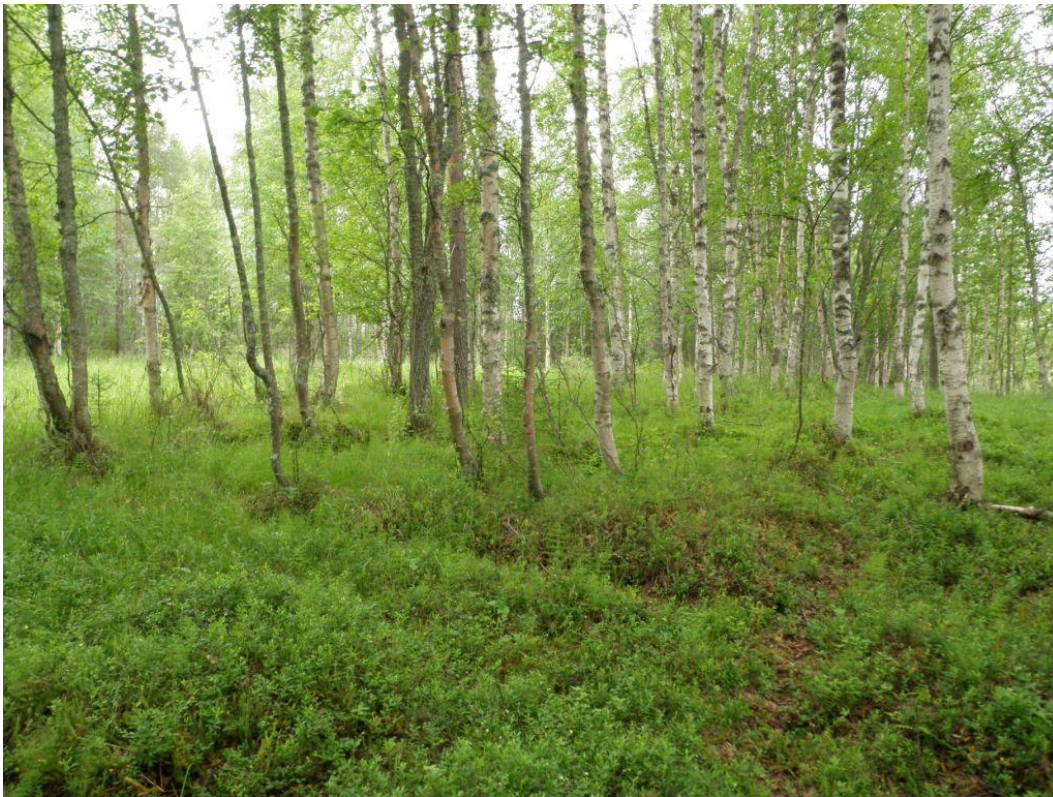
Kämpä sijoittuu pihan länsiosaan lähelle järvenrantaa. Se on mitoiltaan 25,2 x 6,8 m ja pohjoisluode-eteläkaakkosuuntainen. Rakennuksen seinät erottuvat sammaleen peittämänä vallina, jossa on yksi pyöröhirsikerta. Väliseinien paikat eivät erotu. Eteläkaakonpuoleisessa päädyssä on 13 m pitkä osa, jossa on mahdollisesti kaksi erillistä luonnonkiviipiisillä lämmitettyä huonetta. Molemmissa huoneissa on keskellä lattiassa kuoppa. Päätyhuoneen piisi sijaitsee itäkoillisseinustalla oletetun väliseinän vieressä, ja päädyistä seuraavan huoneen piisi länsilounaisseinustalla rakennuksen keskikohdan paikkeilla, piisillistä ja piisitöntä osaa erottavan väliseinän vieressä. Itäkoillisseinustan piisin jäännöksen mitat ovat 2,1 x 2,2 m x 0,5 m, ja länsilounaisseinustan piisin 1,7 m x 2,3 m x 0,5 m. Kämpän 12,2 m pitkässä pohjois-luoteispäädyssä ei näy lämmityslaitteen jäännöksiä. Lattiassa olevien kuoppien perusteella se on voinut jakautua kahteen osaan. Kämpän päällä kasvaa 70-80-vuotiaita koivuja.

Nälkämäjärvi 1 kämppä kaakkoon. Kuva: S. Tolonen.

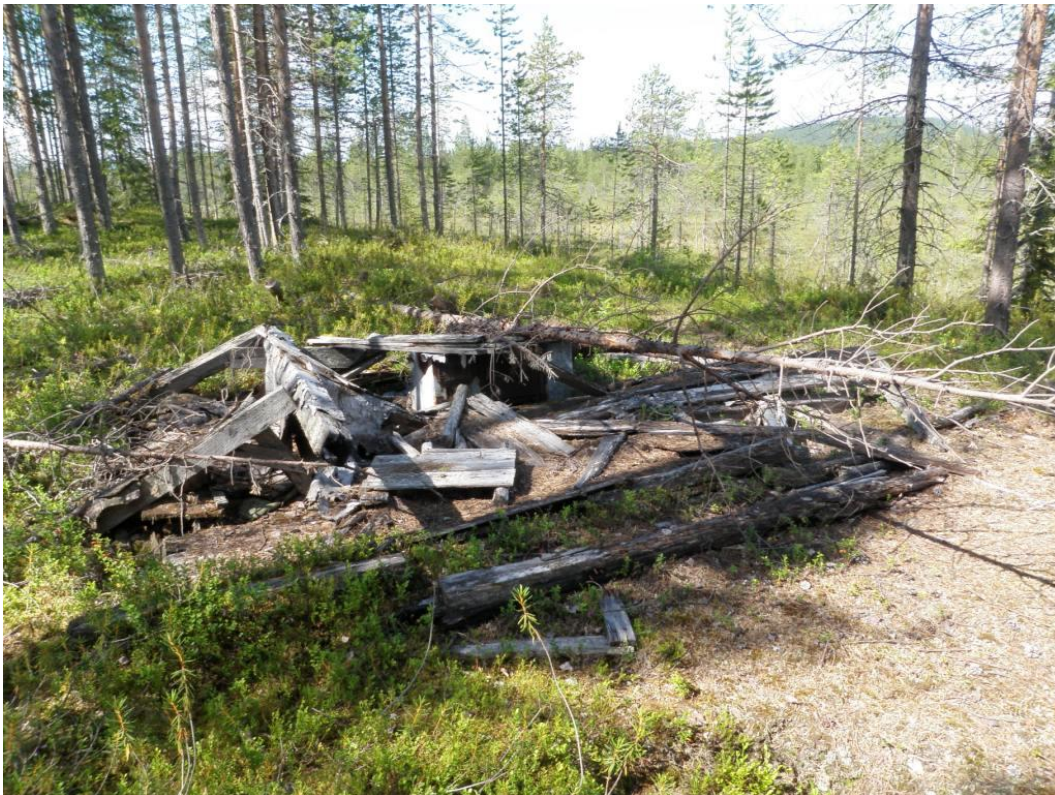
Huhtavaara 1 kämppä jäännös		MH-tunnus: 148191	
Kohdetyyppi:	1 Asuinpaikat	Haltija:	191 Metsätalous Itä-Lappi
Ajoitus:	7116 Uusi aika	Ylläpitäjä:	191 Metsätalous Itä-Lappi
Rakentamisvuosi:		Kunta:	732 Salla
Lukumäärä:	1		
Koordinaattiselitys:	Keskikoordinaatti	Geometria tuotettu:	4 Gps-mittaus, korjaamaton
Koordinaatit:	X 7405808, Y 3545117, Z 185	Löydöt:	
<i>Taustatiedot</i>			
Vuoden v. 1962 topografisessa kartassa paikalle on merkitty rakennus, joka on todennäköisesti ko. kohde.			
<i>Ympäristön kuvaus</i>			
Kohde sijaitsee Huhtavaaran luoteislaidalla olevan niemen päässä. Niemen reuna laskee jyrkästi Huhtavaaran pohjoispuoliselle rämeelle. Kasvillisuus on mäntyvaltaista kuivahkoa kangasta, jossa kasvaa nuorta kasvatusmetsää. Vaaran pohjoispuolella ojitetulle alueella kulkee talvitien pohja.			
<i>Kohteen kuvaus</i>			
Kohteessa on rankorakenteisen kämpän jäännös. Kämpä on mitoiltaan 3,8 m x 2,6 m, ja sen harja ja pitkä sivu on pohjoisluoteis-eteläkaakkoisuuntainen. Materiaalina on käytetty sahalautaa ja paksumpaa lankkua sekä teollisia nauvoja. Kämpän pohjoisluoteispäädystä on irtonaiset ovenkarmit, joiden perusteella ovi on ollut 1,4 m korkea ja 0,65 m leveä. Kämpän sisällä on hella. Katossa on katteena lautta, jonka alla on pahvia.

Huhtavaara 1 kämpä luoteeseen. Kuva: J. Puikko.

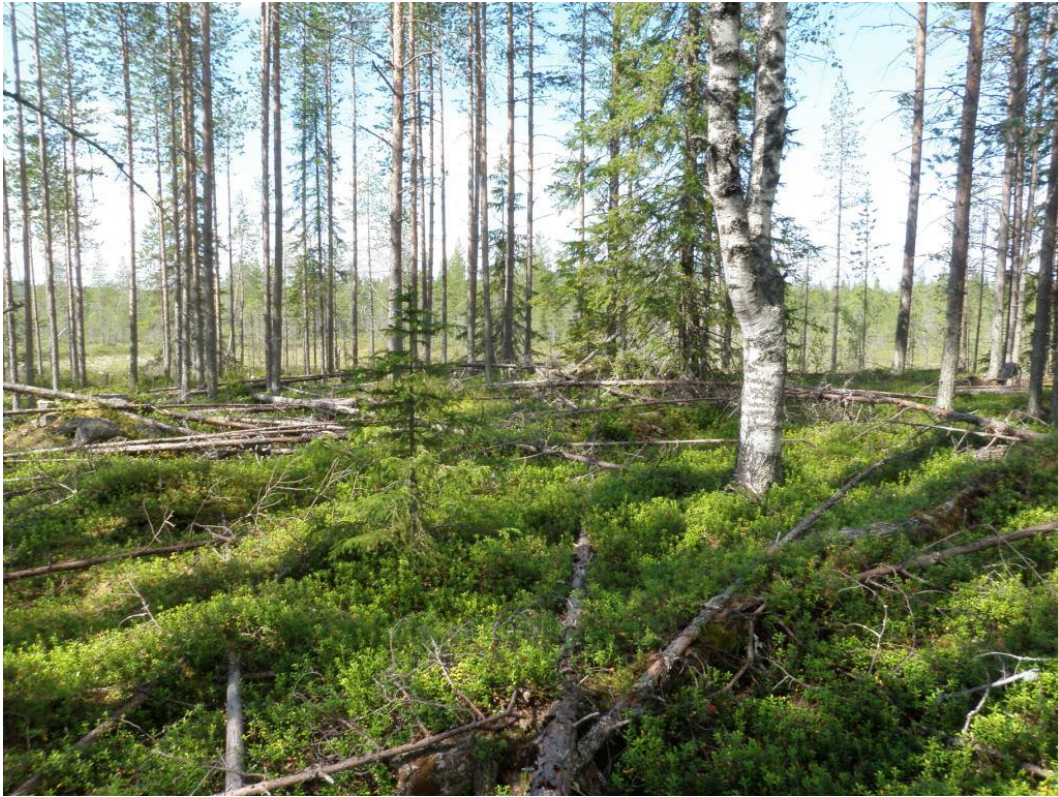
Alueen luoteiskulmalla oleva kämppä 1 on mitoiltaan 11 m x 10 m. Sen pitkä sivu on pohjois-eteläsuuntainen. Kämpän länsisivulla on kaksi väliseinän erottamaa samankokoista piisillistä tupaa, ja itäisivulla on piisitön osa, luultavasti talli. Eteläpuoleisen tuvan piisi on rakennuksen lounaisnurkassa. Se on tehty luonnonkivistä, ja on mitoiltaan 2 m x 2,2 m x 0,7 m. Pohjoispuoleisen tuvan piisi on rakennuksen luoteisnurkassa, mitoiltaan sen on 2,2 m x 2,4 m x 0,8 m. Itäisivun talliosa on mitoiltaan 7,8 m x 4,9 m niin, että se on pohjoispäästään tupaosaa 2,2 m lyhyempi. Tässä kulmauksessa on 2 m x 1,5 m x 0,5 m kokoinen soikea kuoppa. Rakennus on pyöröhirsinen, ja siitä on jäljellä kaksi hirsikertaa. Nurkissa on sahalla hiren alapuolelle tehdyt koirankaulasalvokset. Hirsien päät on katkaistu sahalla. Talliosassa on jäljellä myös katon riukuja, jotka ovat rakennuksen lyhyen sivun suuntaisia. Riu'ut ovat vesi- tai välikaton ruoteita. Ne on katkaistu sahalla ja niissä on kirveellä tehdyt salvokset. Rakennuksen luoteiskulman vieressä on puuhun nojaavia ikkunanpuitteita ja pinkopahvia, jotka ovat luultavasti peräisin kohteen itäpuolella olevasta uudemmasta kämpästä, Huhtavaara 1:stä. Rakennuksen päällä kasvaa n. 80-vuotias koivu, kun taas muiden rakennusten päällä kasvava puusto on hiukan nuorempaa.

Huhtavaara 2 kämppä 1 luoteeseen. Kuva: J. Puikko.

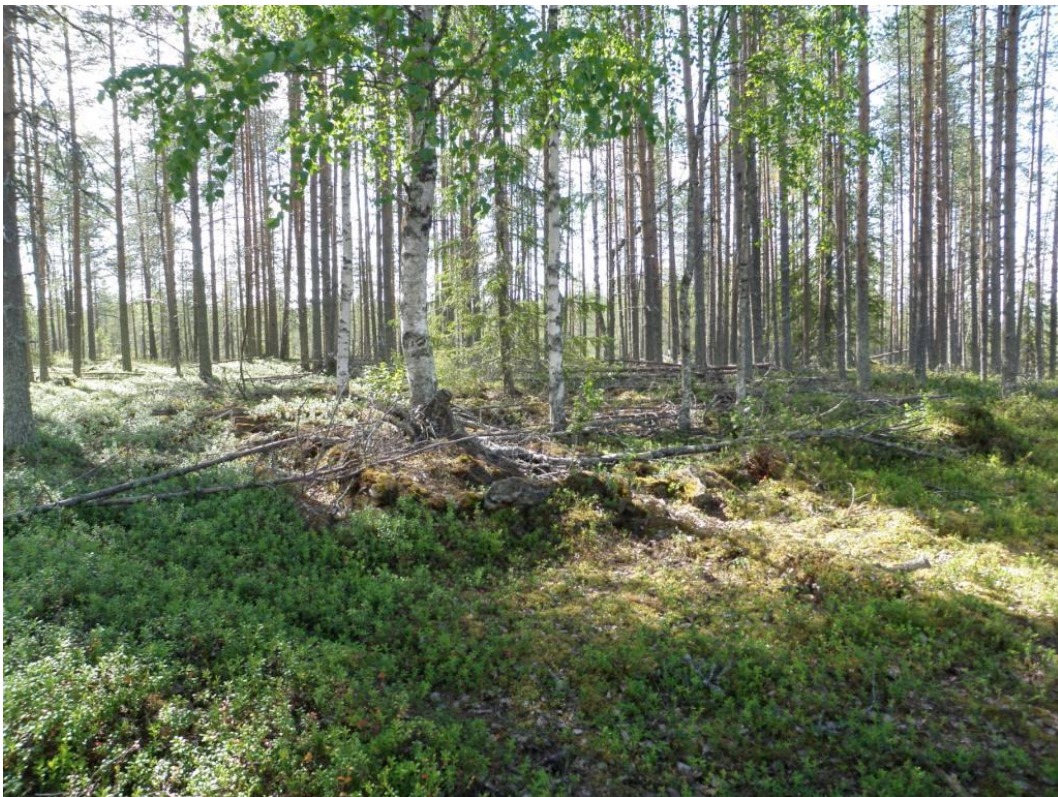
Kämpä 1:n itäpuolella n. 10 m etäisyydellä oleva rakennus 1 on mitoiltaan 10 m x 6,7

m oleva pyöröhirsinen kämpän tai tallin jäännös. Rakennus on etelä-pohjoissuuntainen. Siitä on jäljellä kaksi hirsikertaa. Hirsien päät on katkaistu sahalla, ja salvos hirren yläpuolelle sahattu koirankaula. Rakennuksessa on huopakate, jonka alla on lautta ja riukua. Rakennuksen puolella välissä on väliseinä. Kurkihirsi on pitkän sivun suuntainen. Rakennus 1:n itäpuolella on soikea sammaleen peittämä kuoppa 1, mitoiltaan 2,5 m x 1,4 m x 0,5 m.

Huhtavaara 2 rakennus 1 lounaaseen. Kuva: J. Puikko.

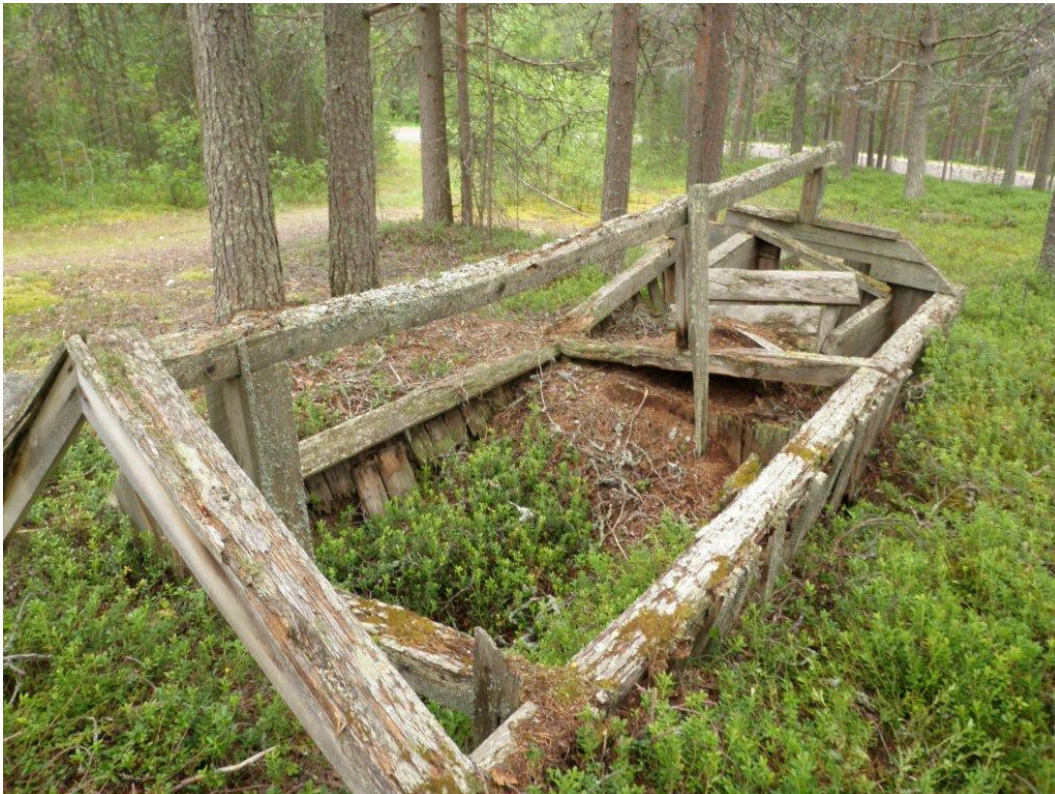
Kursu 1 kellari jäännös		MH-tunnus: 151526	
Kohdetyyppi:	1 Asuinpaikat	Haltija:	191 Metsätalous Itä-Lappi
Ajoitus:	7116 Uusi aika	Ylläpitäjä:	191 Metsätalous Itä-Lappi
Rakentamisvuosi:		Kunta:	732 Salla
Lukumäärä:	1		
Koordinaattiselitys:	Keskikoordinaatti	Geometria tuotettu:	4 Gps-mittaus, korjaamaton
Koordinaatit:	X 7408296, Y 3550440, Z 188	Löydöt:	
<i>Taustatiedot</i>			
Kohde löytyi ilman ennakkotietoja.			
<i>Ympäristön kuvaus</i>			
Kohde sijaitsee Kursun kylässä, Keskijärven itäpuolella. Kohde sijoittuu Kursun läpi kulkevan tien itäpuolella olevan kumpareen länteen päin laskevaan rinteeseen. Kasvillisuus on mäntyvaltaista kuivahkoa kangasta. Kohde sijoittuu uudistuskypsän ja nuoren kasvatusmetsän rajalle. Kohteen kaakkoispuolelta kulkee metsätie.			
<i>Kohteen kuvaus</i>			
Kohteessa on maakellarin jäännös. Kumpareen koillisrinteellä on toinen vastaavanlainen kellari (kohde Kursu 3). Kellari on rankorakenteinen. Varasto-osa on 2,3 m pitkä ja 1,85 m leveä, ja sen lounaispäädyssä on 1,5 m pitkä välioven erottama käytävä. Yhteensä kellari on 5,1 m pitkä ja 1,85 m leveä, ja sen ympärillä on 4 m leveä maavalli. Kellari on kokonaisuudessaan melko hyvin säilynyt. Seinissä on käytetty paksua vaakalankkua, jonka sisä- ja ulkopuolella on pystylauditus. Käytävän sisäseinältä pystylauditus puuttuu. Käytävän lounaispäässä on vasemmalle aukeava ulko-ovi, joka on 1,25 m korkea ja 64 cm leveä. Oven sisäpinnalla on pysty- ja ulkopinnalla vaakalauditus. Katto on harjakatto, ja siitä on jäljellä runko. Harjalautaa tukee molemmissa päissä ja käytävä- ja varasto-osan väliseinän kohdalla pystypalkit. Rakenteissa on käytetty teollisia nauvoja.

Kursu 1 kellari etelään. Kuva: J. Puikko.

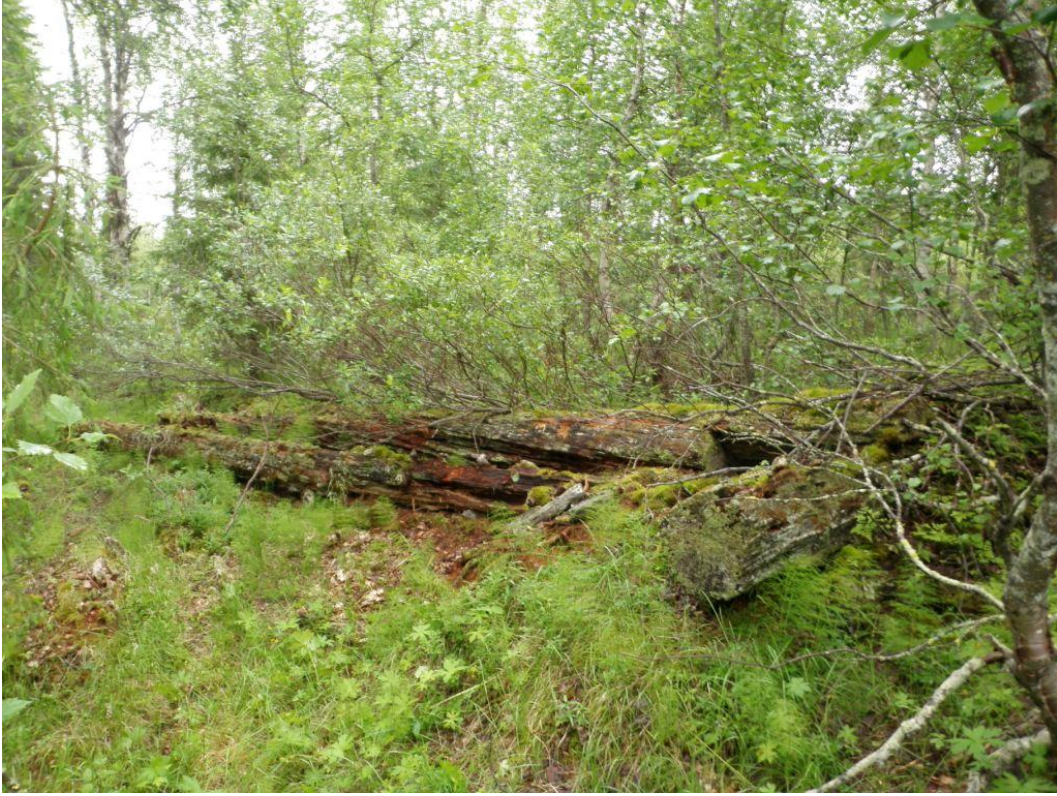
Alueen pohjoisosaan sijoittuva kämpä on 23,6 m x 5,3 m kokoinen, etelä-pohjoissuuntainen pyöröhirsirakennus. Se jakautuu ainakin kolmeen osaan. Rakennuksen eteläpäädyssä on kaksi piisillistä huonetta, joista päätyhuone on 7,7 m pitkä ja pohjoisempi 5,9 m pitkä. Pohjoisemman huoneen sivuseinien hirret ovat maatuneet, mutta piisin sijainnista päätellen tällä kohtaa on kuitenkin ollut huone. Päätyhuoneen luonnonlaakakivistä tehty piisinjäännös sijoittuu huoneen lounaisnurkkaan, ja on mitoiltaan 3 m x 3 m x 0,5 m. Pohjoisemman huoneen piisi on luoteisnurkassa. Se on mitoiltaan 2,5 m x 3 m x 0,5 m. Rakennuksen pohjoispäässä on yhtenäinen 10 m pitkä kylmä osa, jossa on luultavasti ollut talli. Kylmä osa voi jakautua useampaan osaan, mutta mitään väliseinän jäännöksiä ei erotu. Kylmän ja lämpimän osan välissä on mahdollinen oviaukon paikka; osa hirsistä on sahattu poikki. Rakennuksen rungosta on jäljellä kaksi pyöröhirsikertaa. Hirsien päät on katkaistu sahalla ja jätetty eripituisiksi, ja samoin salvokset on tehty sahalla.

Vuotoslampi 1 tammikämpä koillisen. Kuva: J. Puikko.

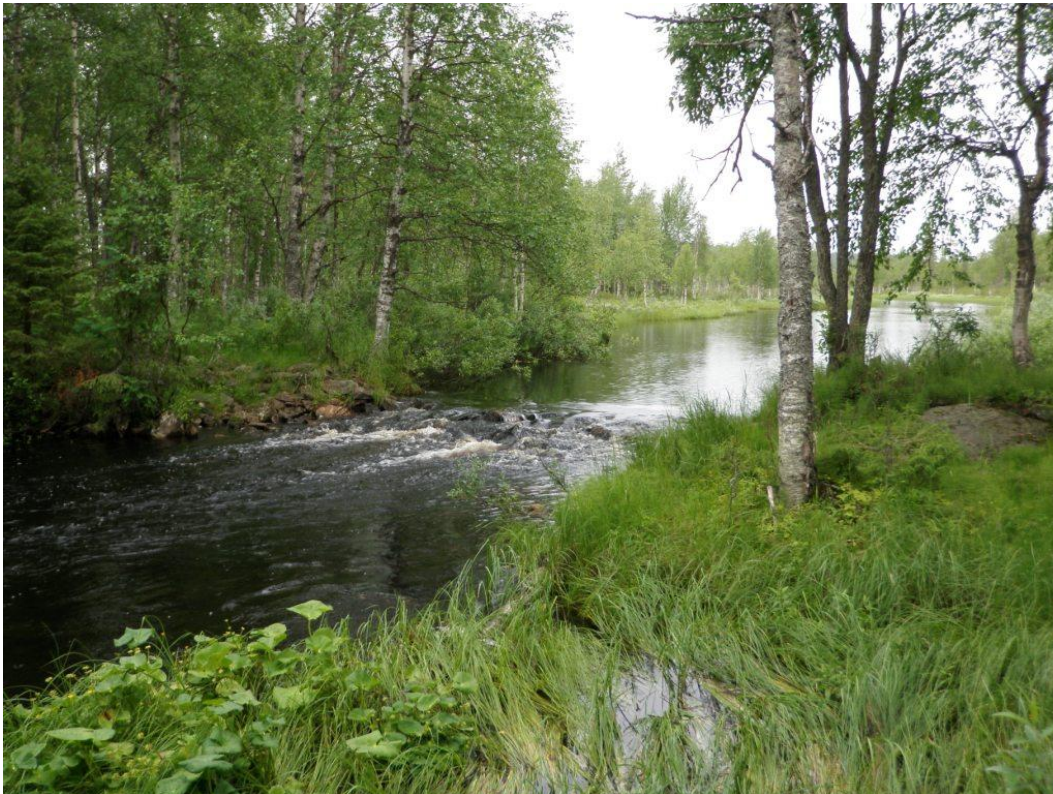
<i>Kohteen kuvaus</i>			
Kohteessa on uittotammen jäännös. Kohde tarkistettiin itärannan osalta. Vedessä olevat rakenteet on purettu, ja hirsiiä on kasattu tammen eteläpuolelle rantaan. Tammen valli on tehty kivi- ja maa-aineksesta. Se on leveimmillään rannassa 6 m ja kapenee päihin 2 m levyiseksi. Itärannalla vallia on 85 m pituudelta. Sen koko pituus on ilmakuva-arvioiden 230 m ja valli on eteläkaakko-länsiluodesuuntainen. Alavirranpuolella vallia on tukirakenteina vallin suunnan vastaisia pyöröhirsiiä (pukkeja), joiden päässä on luonnonkiviröykkiöt ja pystyriukuja. Pukkihirsiiä ja tukiröykkiöitä on asetettu 5 m-10 m välein. Tukirakenteen leveys on yhteensä 8,5 m. Röykkiöt ovat halkaisijaltaan n. 2 m ja 0,4 m korkeita.			
Tammen vallin keskipiste: X=7441638, Y=3554940			
<i>Kohteen rajaus</i>			
Kohde rajattiin maanpinnalle näkyvien rakenteiden perusteella. Kohteen rajautuminen joen länsirannalla on ilmakuva-perusteella tehty arvio.

Vuotoslampi 2 uittotammi joen itärannalta kuvattuna pohjoiseen. Kuva: J. Puikko.

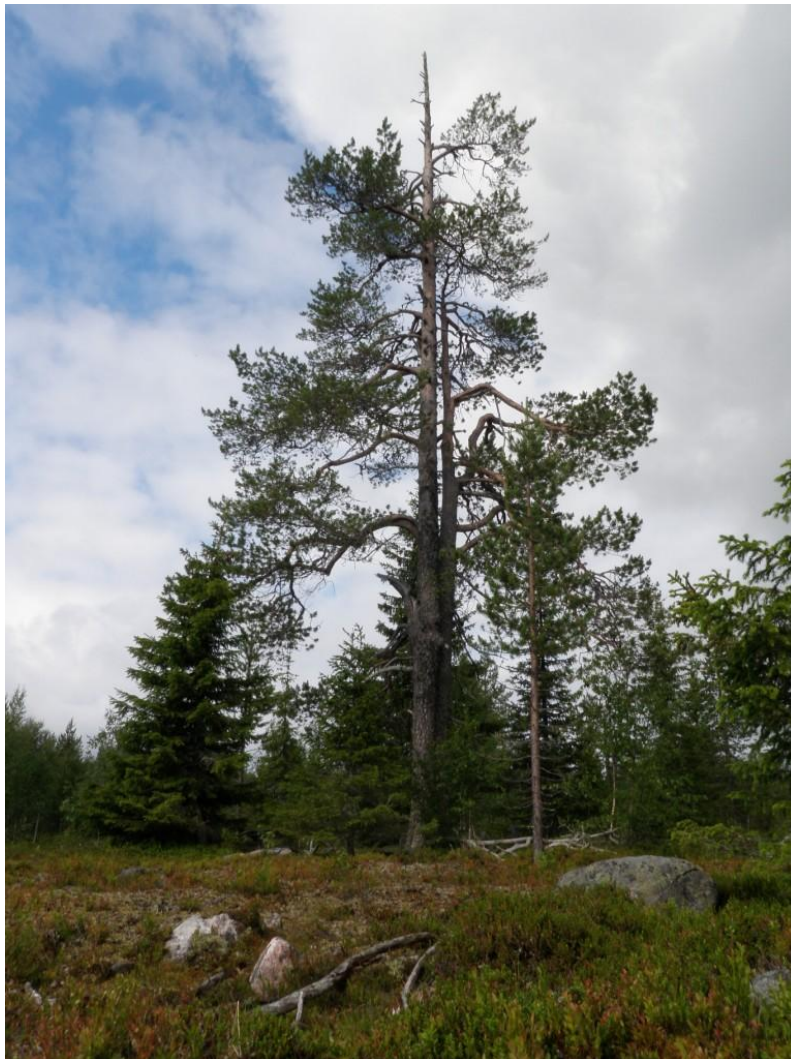
Pikku Koutelovaara 1 kolmiomittauksen puunlatvamerkki länteen. Kuva. J. Puikko.

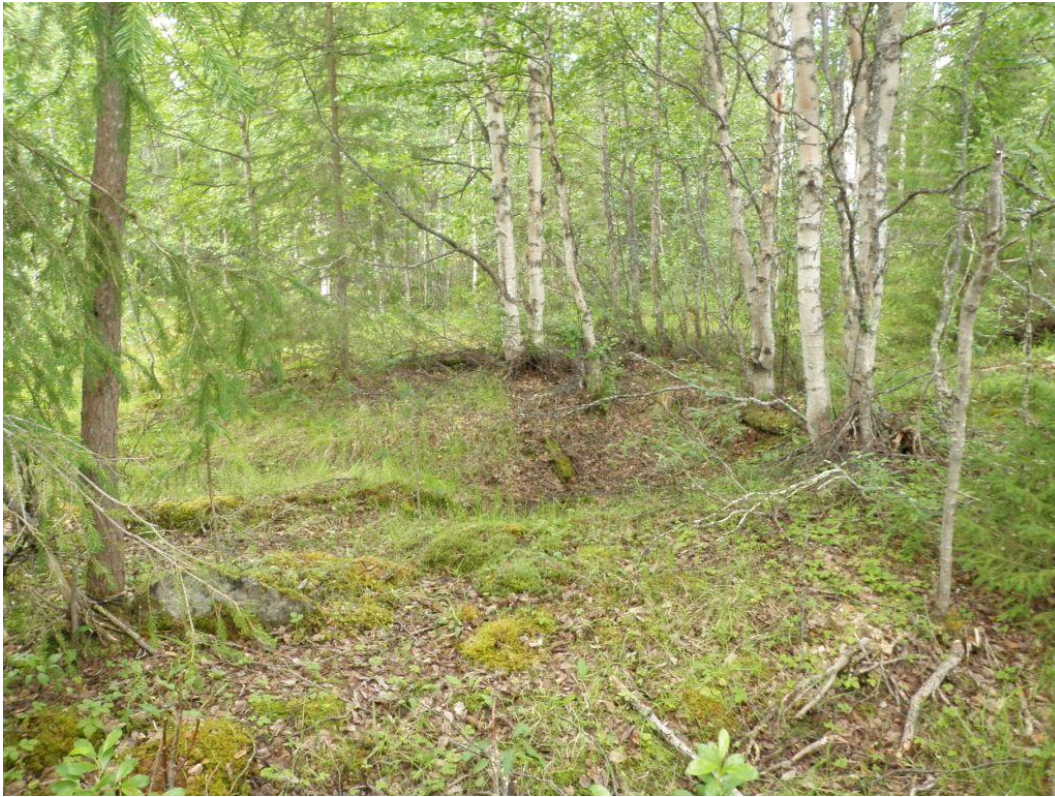
Vanttuvaara 1 kämpän itäkaakkoispää pohjoisluoteeseen. Kuva: J. Puikko.

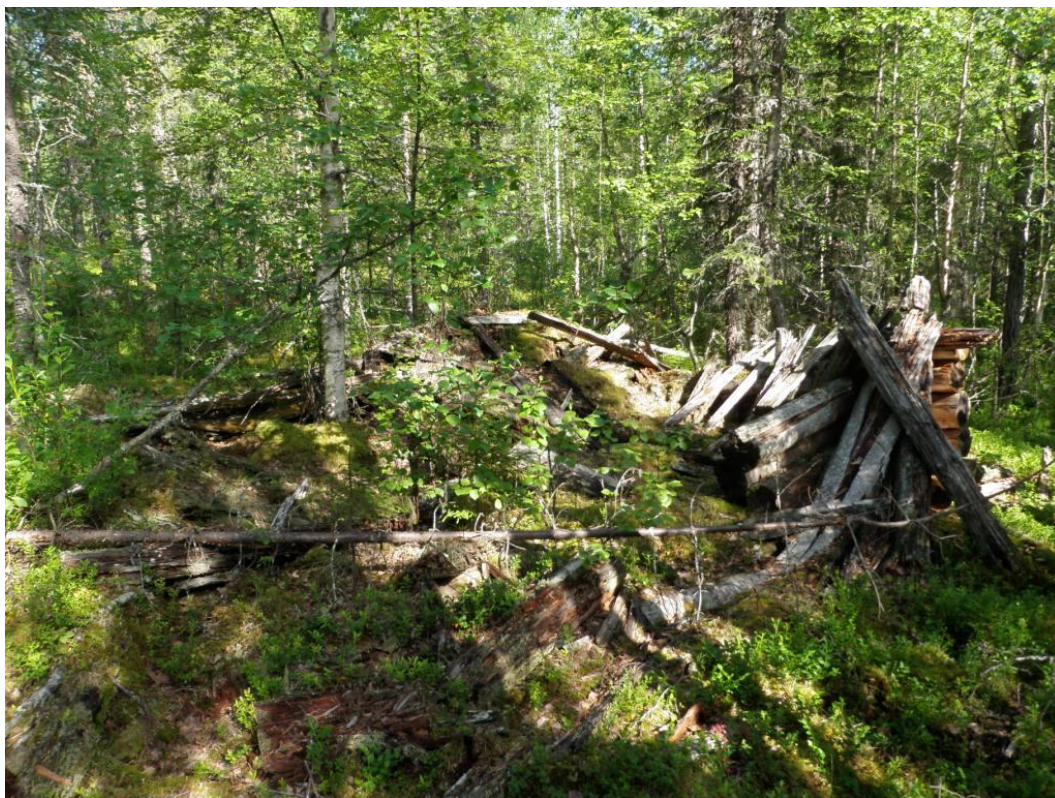
Pahaselkä 2 kämpä luoteeseen. Kuva: J. Puikko.

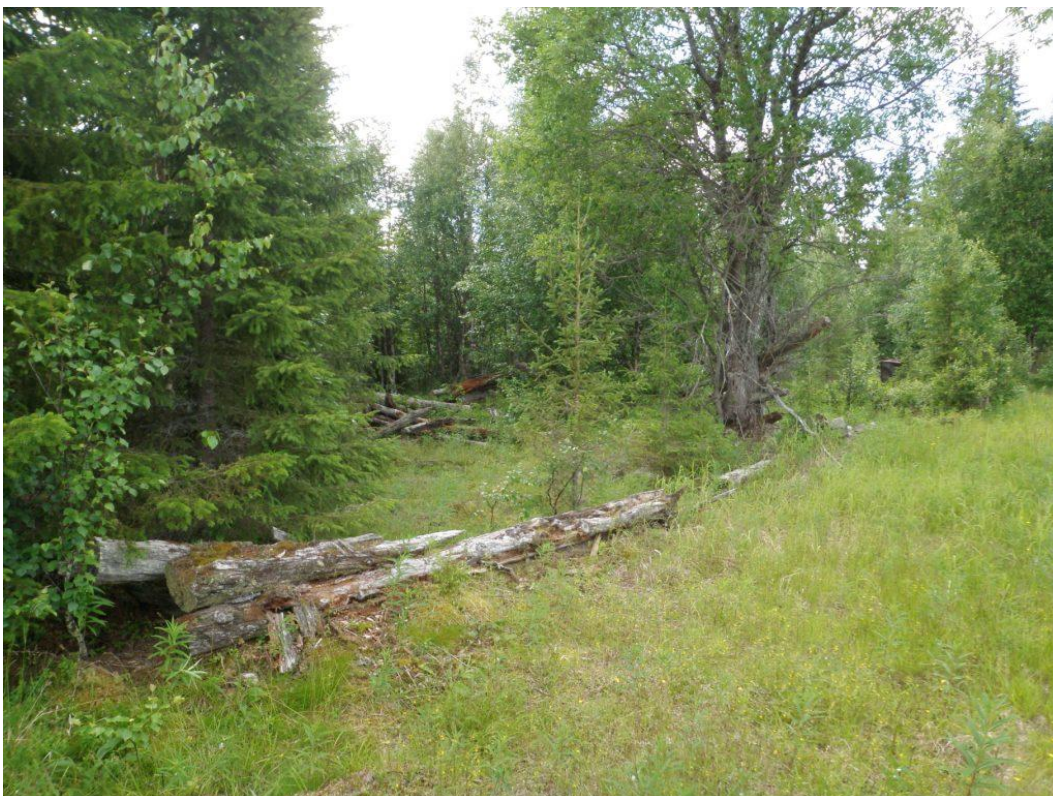
Koutelonkuusikko 1 kämpä 2 etelälounaaseen. Kuva: J. Puikko.

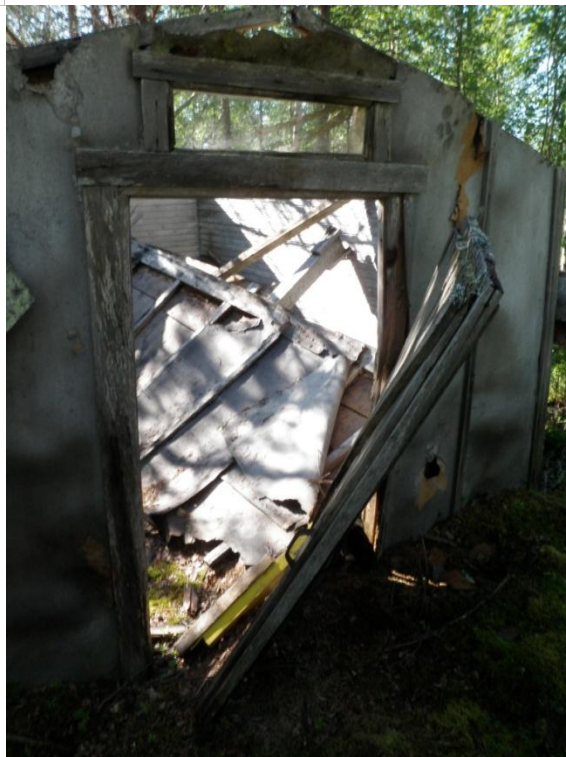
Näätäkumpu 1 tallin ovipääty kaakkoon. Kuva: J. Puikko.

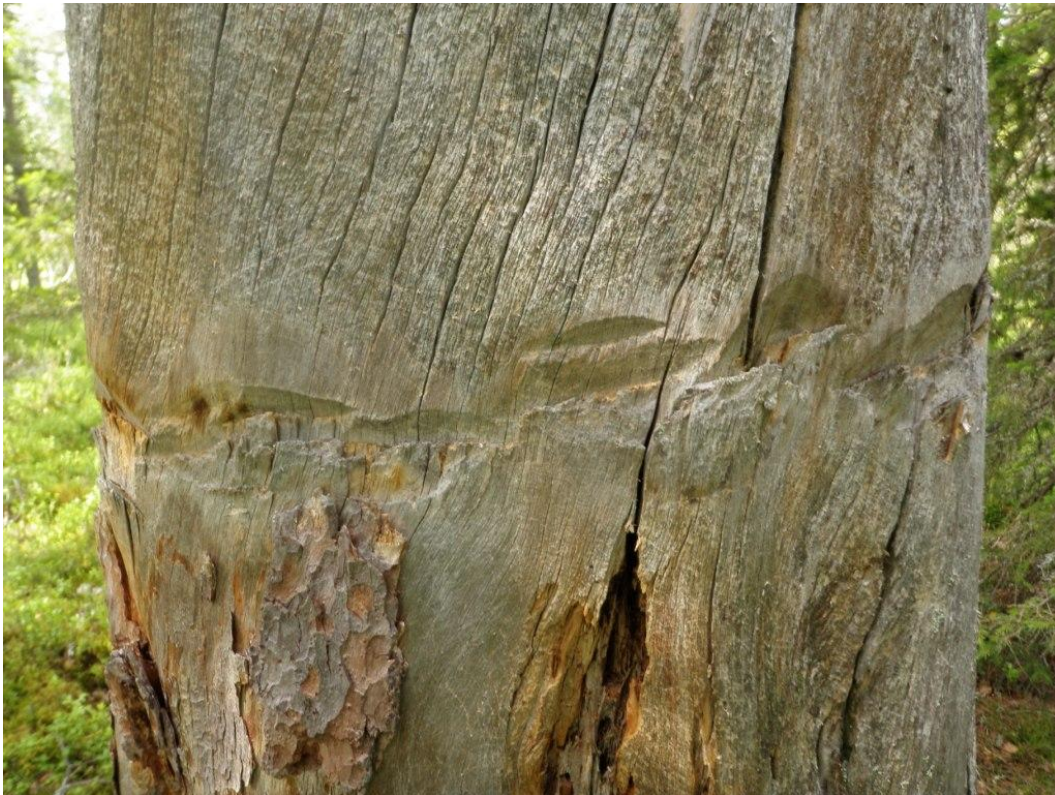
Kouteloharjut 1 kaulattu mänty jäännös		MH-tunnus: 148358	
Kohdetyyppi:	9 Valmistuspaikat/työpaikat	Haltija:	191 Metsätalous Itä-Lappi
Ajoitus:	7116 Uusi aika	Ylläpitäjä:	191 Metsätalous Itä-Lappi
Rakentamisvuosi:		Kunta:	732 Salla
Lukumäärä:	1		
Koordinaattiselitys:	Keskikoordinaatti	Geometria tuotettu:	4 Gps-mittaus, korjaamaton
Koordinaatit:	X 7439058, Y 3560099, Z 255	Löydöt:	
<i>Taustatiedot</i>			
Kohde löytyi ilman ennakkotietoja.			
<i>Ympäristön kuvaus</i>			
Kohde sijaitsee Kouteloharjujen ja Kouteloharjun varsitien itäpuolella, Koutelonjoen länsirannalla tasanteella. Kohde sijoittuu 50 m etäisyydelle joenrannasta. Joenrannassa on kalliojyrkäne ja maasto on muutenkin kallioista. Kasvillisuus on kuusivaltaista sekapuustoista kuivahkoa kangasta, jossa kasvaa uudistuskypsää metsää.			
<i>Kohteen kuvaus</i>			
Kohteessa on kaulattu mänty. Mänty on halkaisijaltaan 45 cm kokoinen, kelottunut, ja katkennut latvastaan. Kaulaus on tehty kirveellä 1 m korkeudelle koko rungon ympärille.

Kouteloharjut 1 kaulattu mänty. Kuva: J. Puikko.

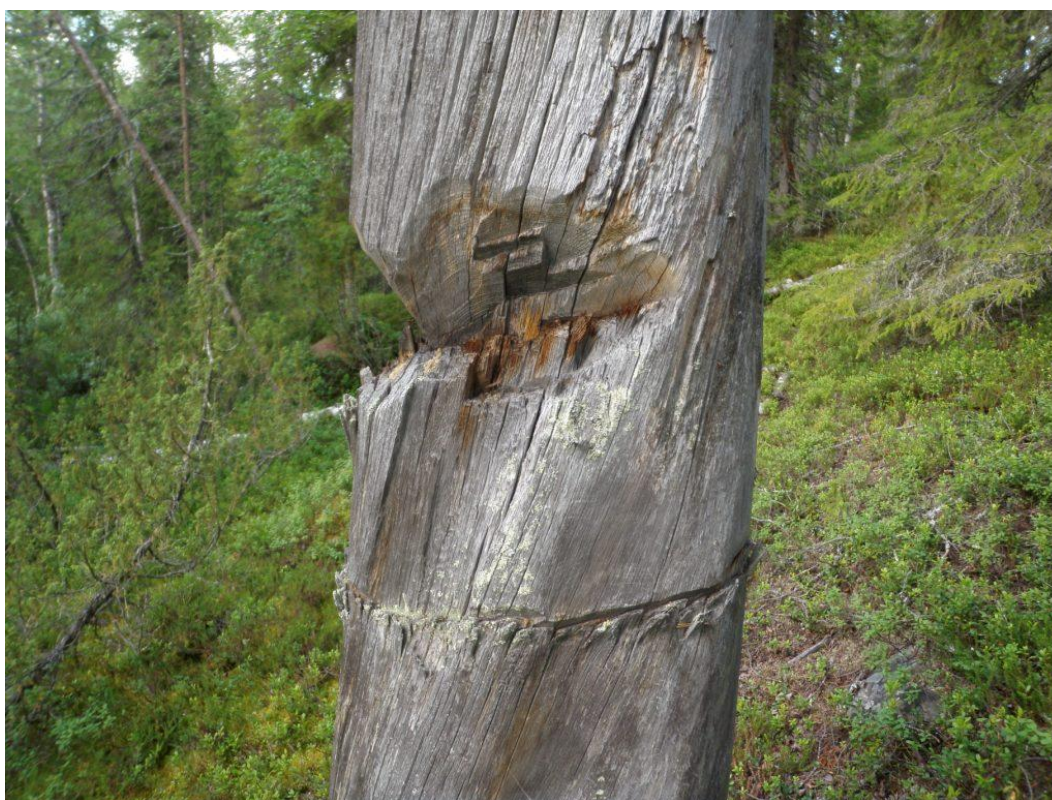
Kouteloharjut 2 kaulattu mänty 2. Kuva: J. Puikko.

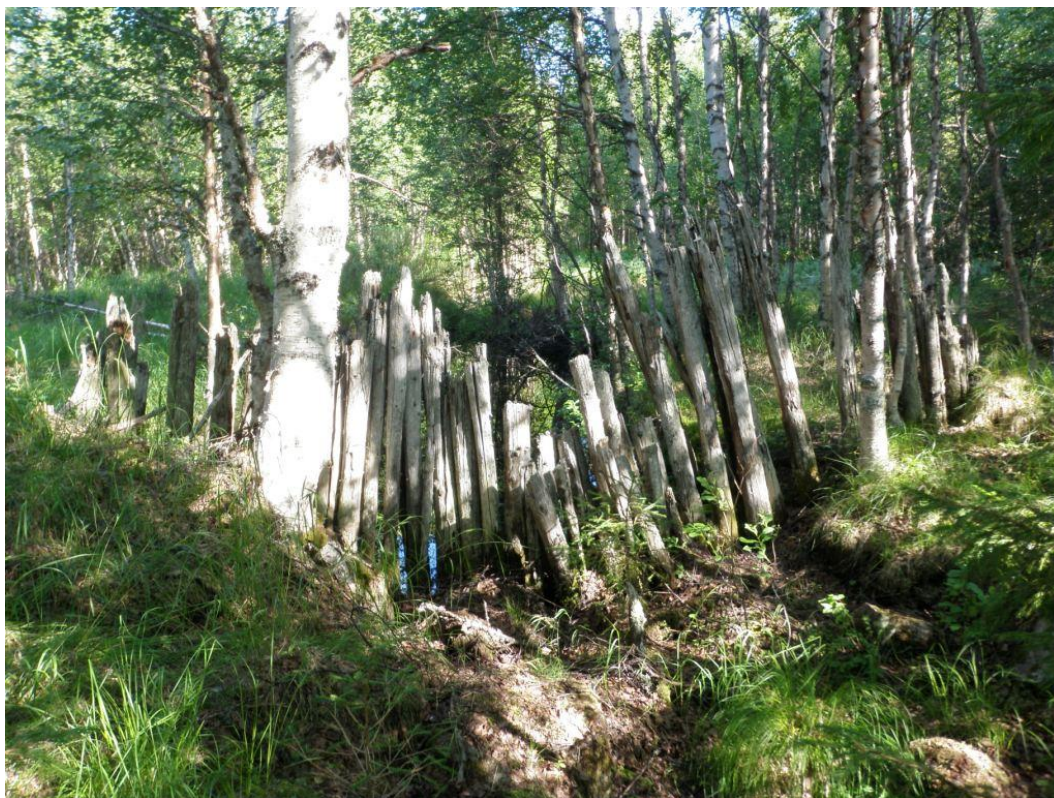
Kurinharju 1 uittotammi jäännös		MH-tunnus: 148386	
Kohdetyyppi:	9 Valmistuspaikat/työpaikat	Haltija:	191 Metsätalous Itä-Lappi
Ajoitus:	7116 Uusi aika	Ylläpitäjä:	191 Metsätalous Itä-Lappi
Rakentamisvuosi:		Kunta:	732 Salla
Lukumäärä:	1		
Koordinaattiselitys:	Keskikoordinaatti	Geometria tuotettu:	4 Gps-mittaus, korjaamaton
Koordinaatit:	X 7431751, Y 3572293, Z 213	Löydöt:	
<i>Taustatiedot</i>			
Kohde on merkitty Metsähallituksen Sutigis-järjestelmään ja tammipalstaksi v. 1969 Sallan hoitoalueen karttaan.			
<i>Ympäristön kuvaus</i>			
Kohde sijaitsee Kurinharjun kaakkoispuolella Kurinjoen varressa, Heikkilän ja Mäntykummun talojen länsipuolella. Kurinjoki on tältä kohtaa kaivettu suoraksi kanavaksi ja suo on ojitettu. Kasvillisuus alueella on sekapuustoista tuoretta ja kuivahkoa kangasta, jossa kasvaa nuorta, varttunutta ja uudistuskypsää metsää. Joenranta on korpea.			
<i>Kohteen kuvaus</i>			
Kohteessa on uittotammen jäännös. Tammesta on jäljellä sammaleen peittämä maa- ja kiviaineksesta tehty 6 m leveä valli, jonka reunassa alajuoksunpuolella on pystyriukuja. Muita säilyneitä puurakenteita ei näy. Kohde tarkistettiin maastossa itärannan osalta, jossa valli on n. 40 m pitkä. Ilmakuvasta arvioiden vallin pituus on yhteensä vajaa 80 m, ja se on itäkoillis-länsilounaissauntainen. Itärannalla vallin ylä- ja alapuolella n. 10 m etäisyydellä kanavasta on pienet lampareet, jotka ovat luultavasti syntyneet kun joki on kanavaa kaivettaessa kavennettu.

Kurinharju 1 uittotammen vallin reunassa olevia pystyriukuja pohjoiseen. Kuva: J. Puikko.

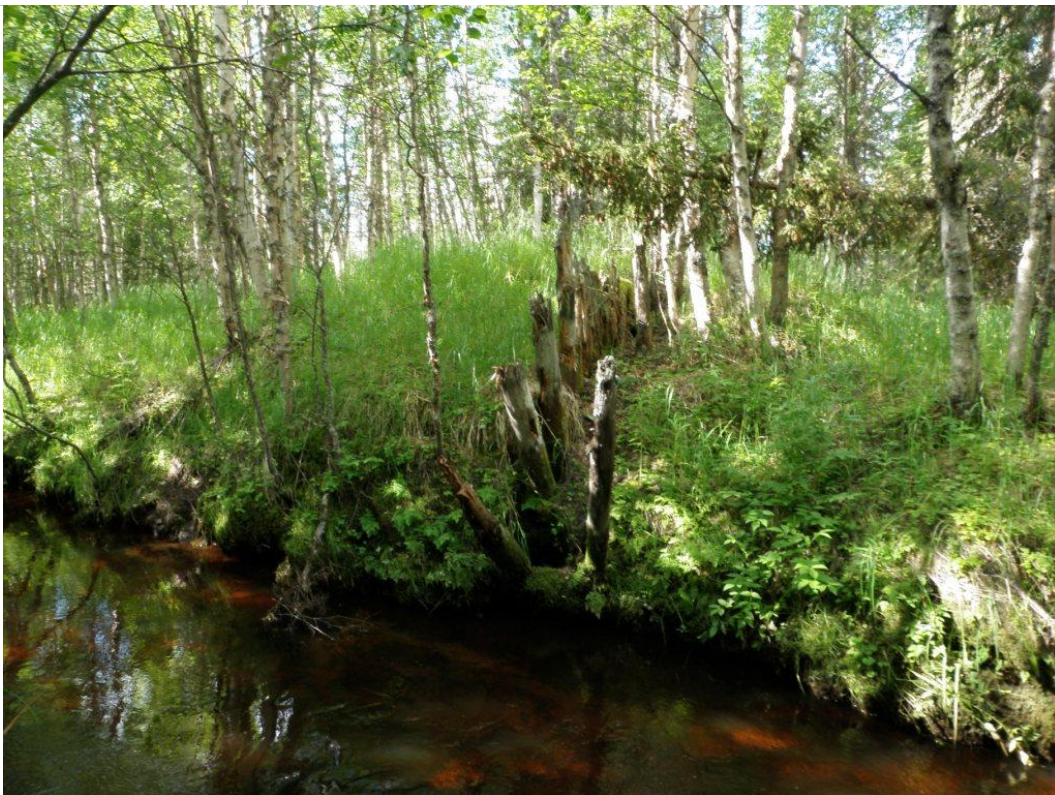
Kurinharju 2 uittotammen länsipuolinen valli itärannalta kuvattuna lounaaseen. Kuva: J. Puikko.

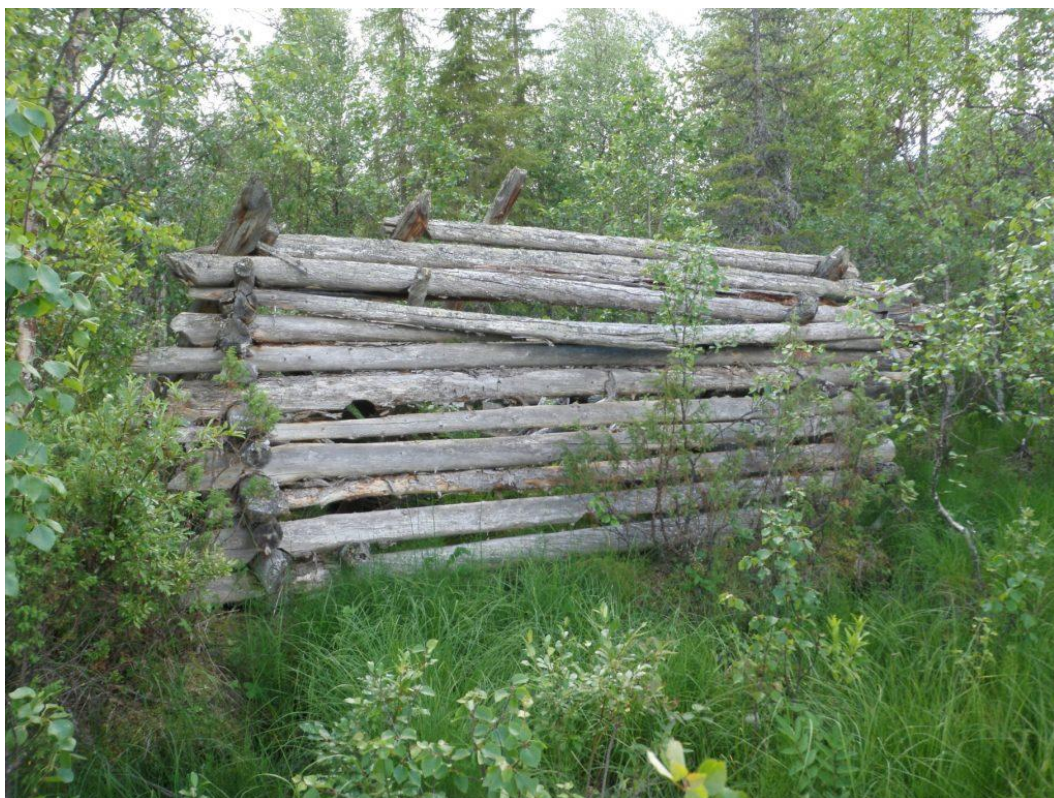
Husujänkä 1 niittylato jäännös		MH-tunnus: 148479	
Kohdetyyppi:	9 Valmistuspaikat/työpaikat	Haltija:	191 Metsätalous Itä-Lappi
Ajoitus:	7116 Uusi aika	Ylläpitäjä:	191 Metsätalous Itä-Lappi
Rakentamisvuosi:		Kunta:	732 Salla
Lukumäärä:	1		
Koordinaattiselitys:	Keskikoordinaatti	Geometria tuotettu:	4 Gps-mittaus, korjaamaton
Koordinaatit:	X 7416134, Y 3576121, Z 215	Löydöt:	
<i>Taustatiedot</i>			
Kohde on merkitty v. 1963 topografiseen karttaan.			
<i>Ympäristön kuvaus</i>			
Kohde sijaitsee Husujängellä Köppelöojan pohjoisrannalla, 40 m etäisyydellä ojasta. Suon poikki 180 m etäisyydellä pohjoisessa kulkee moottorikelkkareitti. Kohde sijoittuu nevan ja kuusivaltaisen sekapuustoisien korven rajalle. Alue on kitu- ja joutomaata.			
<i>Kohteen kuvaus</i>			
Kohteessa on niittyladon jäännös. Lato on pyöröhirsinen, 4,6 m leveä ja 5 m pitkä ja eteläpohjoissuuntainen. Ladosta on jäljellä 12 hirsikertaa. Nurkissa on sahatut koirankaulasalvokset, ja hirsien päistä osa on katkaistu sahalla, osa kirveellä, ja päät on jätetty eripituisiksi. Ladon eteläpäädyn keskellä on 1,85 m leveä oviaukko. Ovenpielien hirret on katkaistu sahalla, ja hirsien väliin on laitettu irtonaisia puukapuloita kannattelemaan ovirakennetta. Katosta on jäljellä lautaa ja vuoliaisia, joita on ollut kurkiriu'ut lisäksi ainakin yksi kummallakin lappeella. Harja on pitkän sivun suuntainen. Ladon sisällä molemmilla sivuilla on kolme harjan suuntaista eri korkeuksilla tasavälein olevaa ortta, jotka on salvottu päistään kiinni päätyseiniin.

Husujänkä 1 niittylato lounaaseen. Kuva: J. Puikko.
