<b>Naruskajärvi 4 kuorittu mänty jäännös</b>		<b>MH-tunnus: 149429</b>	
<b>Kohdetyyppi:</b>	99 Muu/määrittelemätön	<b>Haltija:</b>	191 Metsätalous Itä-Lappi
<b>Ajoitus:</b>	7116 Uusi aika	<b>Ylläpitäjä:</b>	191 Metsätalous Itä-Lappi
<b>Rakentamisvuosi:</b>		<b>Kunta:</b>	732 Salla
<b>Lukumäärä:</b>	1		
<b>Koordinaattiselitys:</b>	Keskikoordinaatti	<b>Geometria tuotettu:</b>	4 Gps-mittaus, korjaamaton
<b>Koordinaatit:</b>	X 7480987, Y 3599936, Z 264	<b>Löydöt:</b>	
<b><i>Taustatiedot</i></b>			
Kohde löytyi ilman ennakkotietoja.			
<b><i>Ympäristön kuvaus</i></b>			
Kohde sijaitsee Naruskajärven lounaisrannalla, n. 12 m etäisyydellä rannasta, tasaisella rantakaistaleella. Kohteen lounaispuolella 230 m etäisyydellä kulkee Naruskajärvi-Väriöjoki -tie. Kasvillisuus on kuusivaltaista sekapuustoista kuivahkoa kangasta, jossa kasvaa uudistuskypsää metsää. Alue kuuluu Naruskajärven rantakaava-alueeseen.

Tila: 3 Toteutettu Laji: 6 Suojeluarvojen tarkastus Tarkastusvuosi: 2012  
Tarkastuspvm: 13.8.2012 Tarkastaja: S. Tolonen  
Kuvaus: KMO kulttuuriperintöinventointi Salla

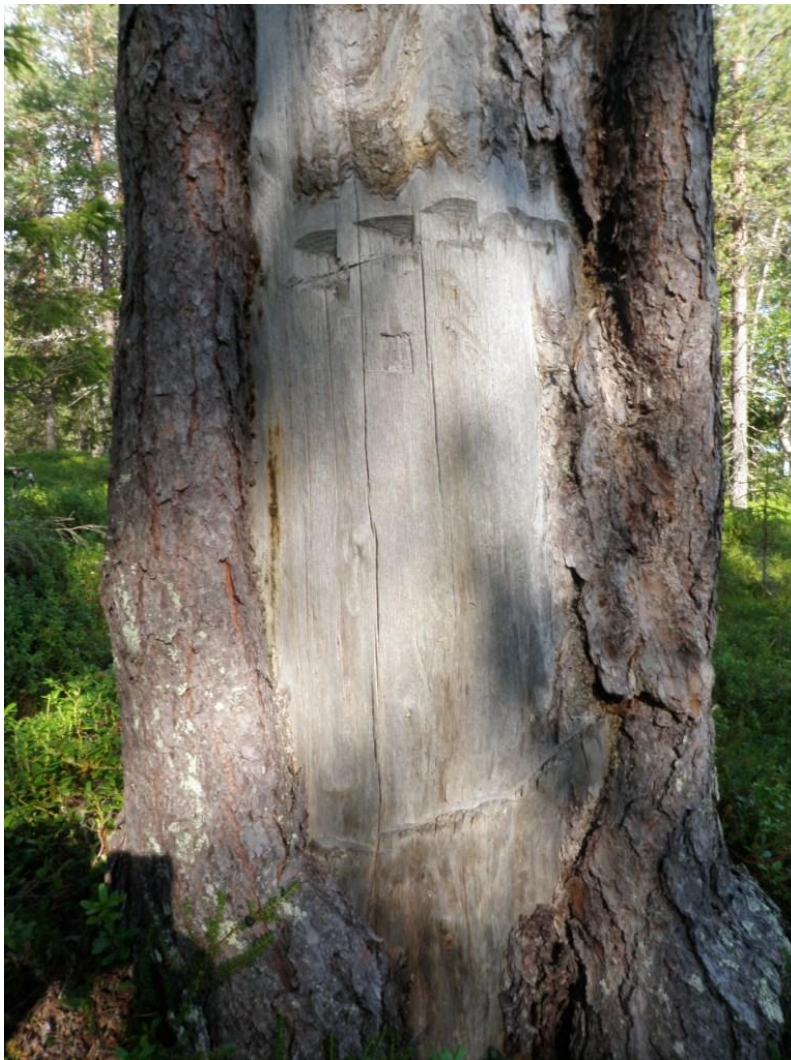
<b><i>Kohteen kuvaus</i></b>			
Kohteessa on kelottuva halkaisijaltaan n. 45 cm paksu mänty, jonka kuoresta on poistettu kirveellä 55 cm korkea kaistale juuresta lähtien. Kaistaleen ylä- ja alareunassa näkyy kirveen jäljet. Mäntyä ei ole kaulattu ympäriinsä, vaan kuori on poistettu vain kolmasosasta runkoa.			
<b><i>Kohteen rajaus</i></b>			
Kohde rajattiin maanpinnalle näkyvien rakenteiden perusteella.			
<b><i>Tulkinta</i></b>			
Kohteessa on 1900-luvulle ajoittuva mänty, josta on poistettu kuorta ja puuosaa pinnasta. Käyttötarkoitus on epäselvä.			
<b><i>Lisätietoja</i></b>			
Vastaavanlaisia puita löytyi myös pohjoisempaa Naruskajärven länsirannalta.			
<b><i>Tarkastukset</i></b>			
Tila: 3 Toteutettu		Laji: 6 Suojeluarvojen tarkastus	
Tarkastuspv: 10.8.2012		Tarkastusvuosi: 2012	
Tarkastaja: S. Tolonen			
Kuvaus: KMO kulttuuriperintöinventointi Salla

Naruskajärvi 4 kuorittu mänty. Kuva: J. Puikko.

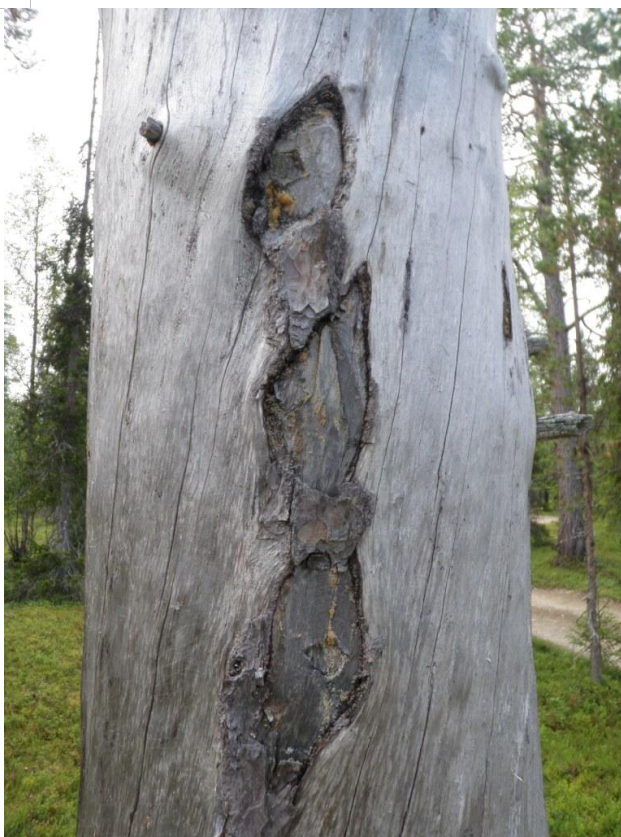
<b><i>Kohteen kuvaus</i></b>			
Kohteessa on kruununleimapuita. Puut ovat kelottuneita tai eläviä vanhoja mäntyjä ja kuusia. Alue voi ainakin luoteisosassa jatkua tien lounaispuolelle. Kaakkoisosassa tien lounaispuolella ei havaittu leimapuita. Inventoitu alue on järvien ja tien suuntainen, n. 2,7 km pitkä ja leveimmillään 250 m. Puissa on 1,5-2 m korkeudella pilkat, joihin on lyöty leimat. Yleensä pilkkoja ja leimoja on kaksi, mikä merkitsee tukkipuuta, toisinaan kolme tai yksi. Osassa puista, varsinkin kuusissa, pilkat ovat kasvaneet umpeen. Leimapuut sijoittuvat alueelle pieninä ryhminä, eikä niitä ole kovin tiheästi. Alueella on myös leimaamattomia samanikäisiä puita. Arviolta leimapuita on muutamia satoja. Yhdestä alueen luoteispäässä olevasta puusta löydettiin eri yhtiön leima, muuten kaikki leimat ovat Metsähallituksen leimoja. Tunnistamaton leima muistuttaa kärjestään katkaistua kolmiota.

Naruskajärvi-Kullajärvi 1 kruunuleimapuu, jossa kolme leimaa.  
Kuva: J. Puikko.

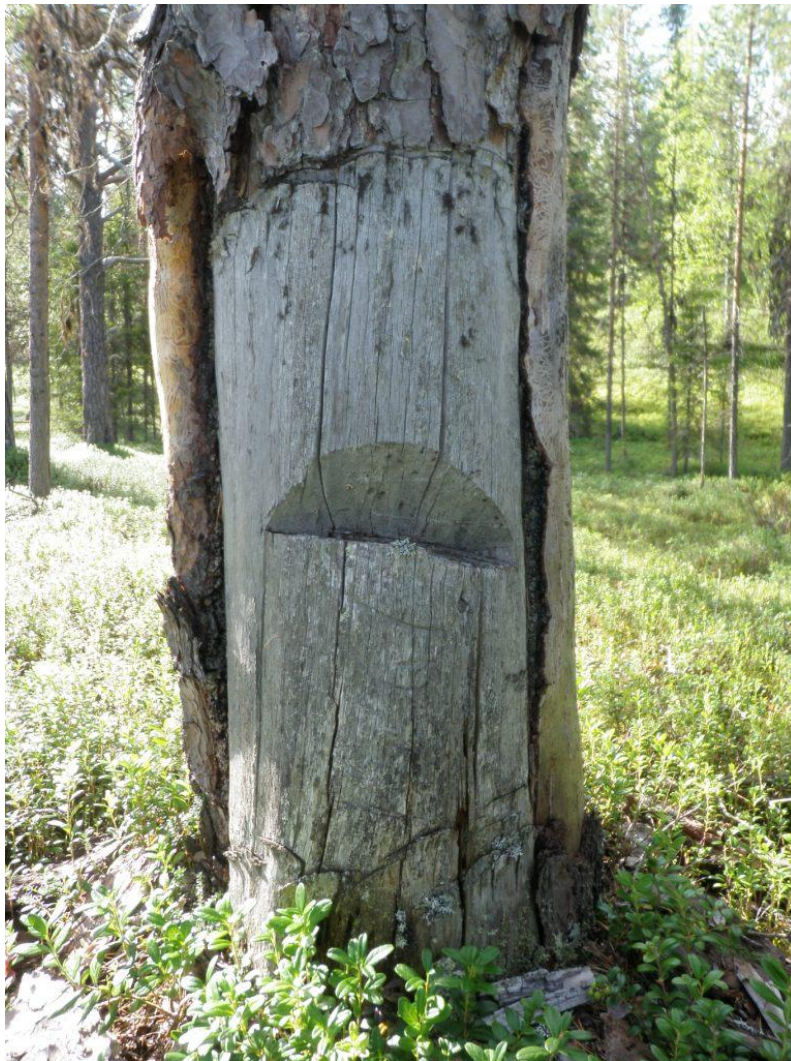
<b><i>Kohteen kuvaus</i></b>		
Kohteessa on halkaisijaltaan 30 cm paksu kelo, josta on poistettu kirveellä kuorta juuresta lähtien 55 cm korkealta osalta 40 cm leveydeltä. Kaistaleen ylä- ja alareunassa näkyy rivi kirveenjälkiä. Kuoritun osan keskelle on tehty kirveellä kolo ikäänkuin puu olisi aiottu kaataa.		
<b><i>Kohteen rajaus</i></b>		
Kohde rajattiin maanpinnalle näkyvien rakenteiden perusteella.		
<b><i>Tulkinta</i></b>		
Kohteessa on osittain kuorittu mänty, joka ajoittunee 1900-luvulle. Puun käyttötarkoitus on epäselvä.		
<b><i>Tarkastukset</i></b>		
Tila: 3 Toteutettu	Laji: 6 Suojeluarvojen tarkastus	Tarkastusvuosi: 2012
Tarkastuspv: 13.8.2012		Tarkastaja: S. Tolonen
Kuvaus: KMO kulttuuriperintöinventointi Salla		
<b>Viranomais-</b>	<b>Kunto:</b>	2 Keskinertainen

Naruskajärvi 6 kuorittu mänty. Kuva: J. Puikko.

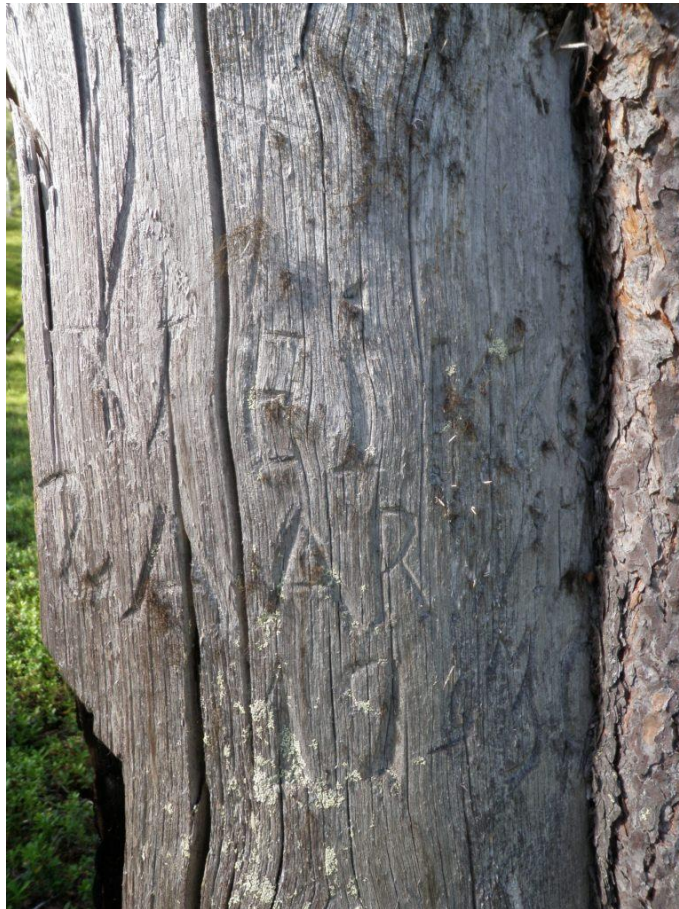
<b><i>Kohteen kuvaus</i></b>			
Kohteessa on kelottuva mänty, josta on poistettu kirveellä kuori 45 cm leveydeltä, 55 cm-1 m korkeudelta juuresta mitattuna, ja kaiverrettu kirjoitus:  VEIKKO SAARINIE (tai Saarine) 1930  Sukunimi on hieman epäselvä, koska aukko on kuroutunut osittain umpeen. Nimi on ilmeisesti Saariniemi tai Saarinen, jossa ensimmäinen n-kirjain on nurinpäin. 19 ja 30 välissä on 6-numeroa muistuttava pieni väkkärä ja S-kirjain on kirjoitettu nurinpäin.  Puusta on lisäksi veistetty kirveellä pieniä palasia.			
<b><i>Kohteen rajaus</i></b>			
Kohde rajattiin maanpinnalle näkyvien rakenteiden perusteella.			
<b><i>Tulkinta</i></b>			
Kohteessa on merkkipuu, jonka kaiverrus ajoittuu v. 1930. Naruskajärven alueelta on löytynyt myös muita puita, joista osa kuoresta on poistettu samalla tavalla, joten kuorinta

Naruskajärvi 7 merkkipuun kaiverrus. Kuva: J. Puikko.

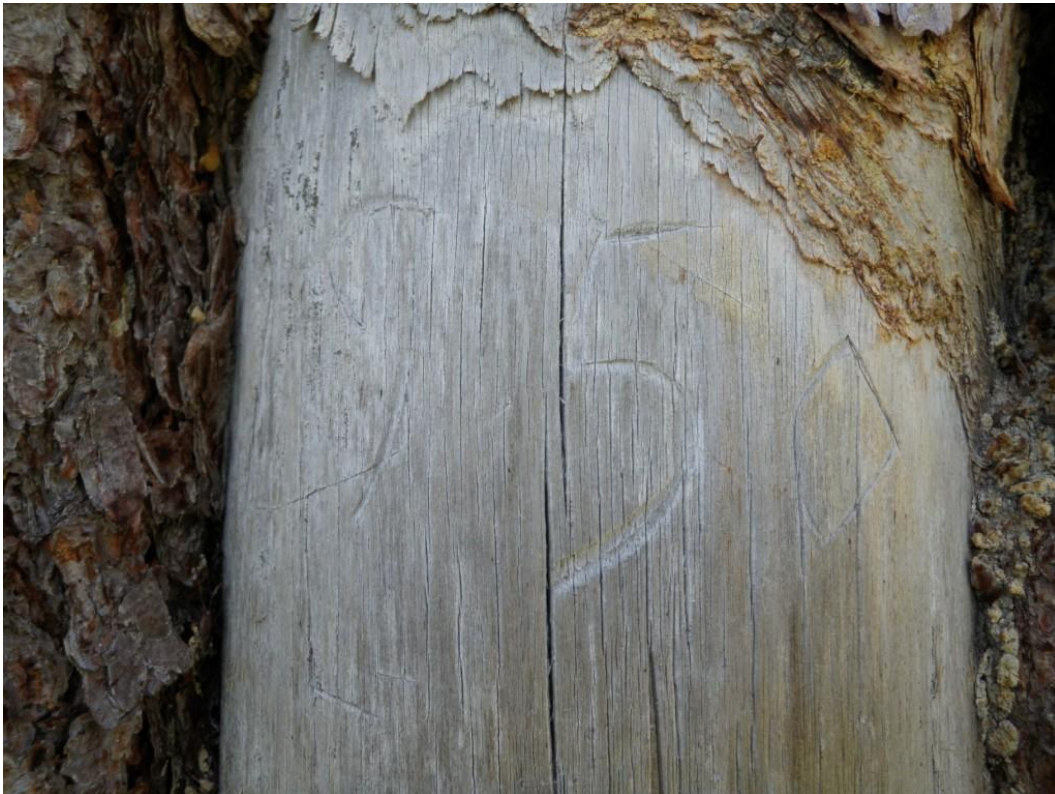
<b><i>Kohteen kuvaus</i></b>			
Kohteessa on halkaisijaltaan 45 cm paksu kelottuva mänty, jonka yhdeltä sivulta kuori on kuroutunut pois juuresta 1,5 m korkeudelle asti, 20 cm leveältä kaistaleelta. Kurouman yläosaan on kaiverrettu puukolla 1950. Vuosiluvun alta kuivaa kelopuuta on sahattu pois moottorisahalla.			
<b><i>Kohteen rajaus</i></b>			
Kohde rajattiin maanpinnalle näkyvien rakenteiden perusteella.			
<b><i>Tulkinta</i></b>			
Kohteessa on merkkipuu, jossa vuosiluvun 1950 lisäksi on voinut olla jotain muitakin merkkejä. Puussa on voinut olla vuosiluvun lisäksi muitakin merkkejä, jotka on sahattu pois. Tämän kohteen lisäksi viereiseltä Naruskajärveltä on löytynyt toinen vuosilukupuu (Naruskajärvi 7). Kohteen itäpuolella on mänty, josta kuorta on poistettu osittain (Kullajärvi 5). Kullajärvi 4:ssä ei näy kuorintajälkiä, mikä tosin voi johtua siitä, että puuta on sahattu pois.			
<b><i>Tarkastukset</i></b>

Kullajärvi 4 merkipuun kaiverrus. Kuva: J. Puikko.

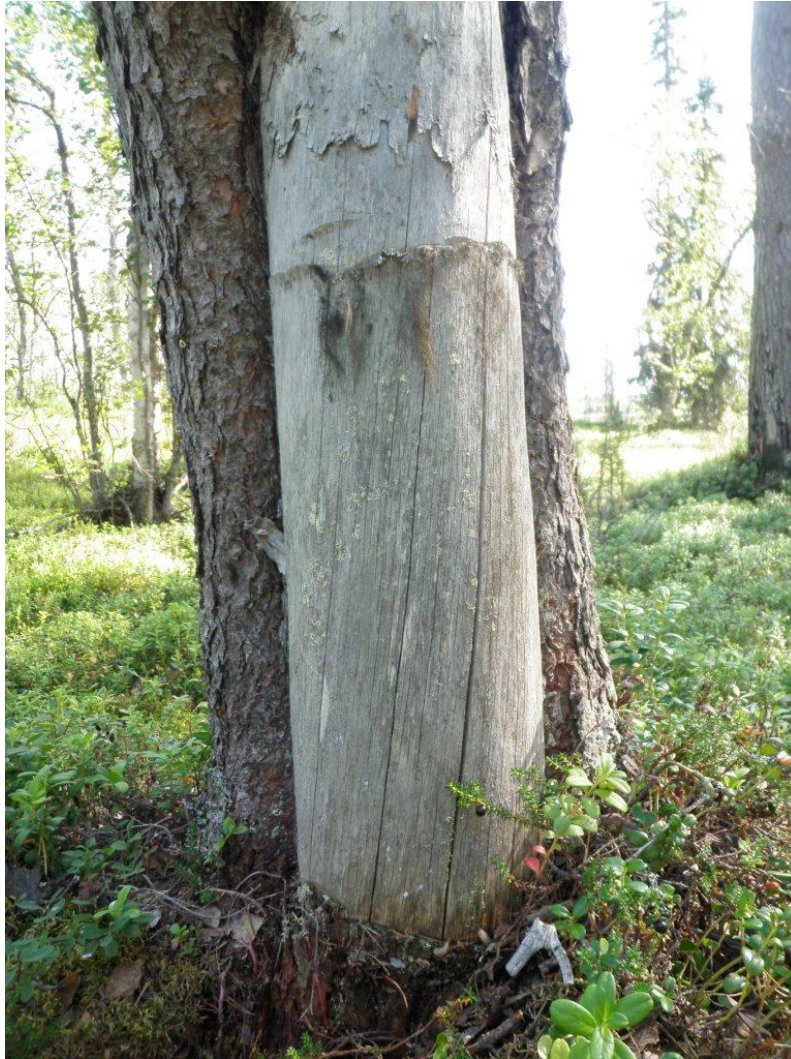
Kohteessa on kelottuva mänty, josta on poistettu kirveellä kuorta juuresta alkaen 50 cm korkeudelle asti, 30 cm leveältä kaistaleelta. Kaistaleen ylä- ja alareunassa näkyy kirveenjälkiä. Puu on halkaisijaltaan 30 cm.			
<b><i>Kohteen rajaus</i></b>			
Kohde rajattiin maanpinnalle näkyvien rakenteiden perusteella.			
<b><i>Tulkinta</i></b>			
Puu ajoittunee 1900-luvulle. Sen käyttötarkoitus on epäselvä.			
<b><i>Tarkastukset</i></b>			
Tila: 3 Toteutettu		Laji: 6 Suojeluarvojen tarkastus	Tarkastusvuosi: 2012
Tarkastuspvm: 13.8.2012		Tarkastaja: S. Tolonen	
Kuvaus: KMO kulttuuriperintöinventointi Salla			
<b>Viranomaisrekisterinro:</b>		<b>Kunto:</b>	2 Keskinertainen
		<b>Olotila:</b>	2 Ei käytössä

Kullajärvi 5 kuorittu mänty. Kuva: J. Puikko.

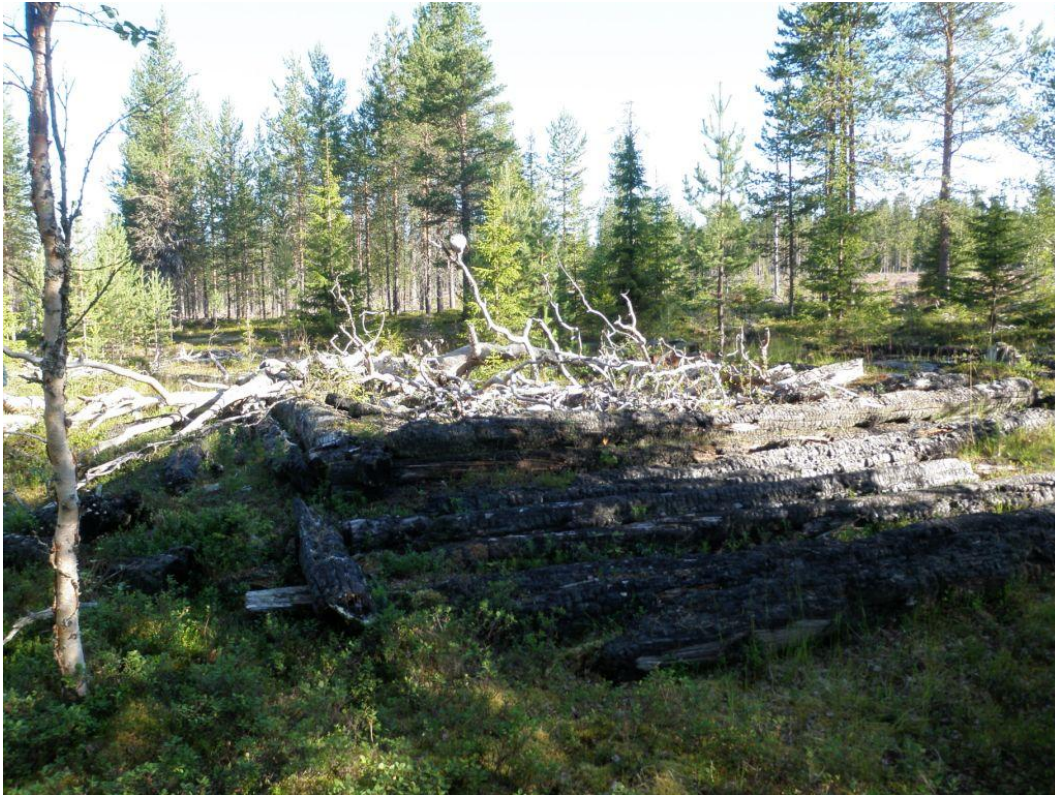
<b><i>Kohteen kuvaus</i></b>			
Kohteessa on poltetun kämpän jäännös. Kämpä on pyöröhirsinen ja mitoiltaan 4,8 m x 6,5 m. Pitkä sivu on itäkoillis-länsilounaisuuntainen. Kämpästä on jäljellä kaksi hiiltynyttä hirsikertaa. Rungon päällä on mahdollisesti katosta peräisin olevia pitkän sivun suuntaisia hirsiiä, ja kämpän ympärillä on runsaasti irtonaisia hirsiiä. Nurkissa salvokset ovat sahattuja koirankauloja, ja hirsien päät on katkaistu sahalla samanpituisiksi. Kämpän pohjoiskoillisnurkassa on kamiina. Kämpän pohjoisluoteispuolella on aukiona erottuva piha-alue, jossa on epävirallinen leiripaikka.			
<b><i>Kohteen rajaus</i></b>			
Kohde rajattiin maanpinnalle näkyvien rakenteiden perusteella kämpän ja pihan kohdalle.			
<b><i>Tulkinta</i></b>			
Mahdollisesti kyseessä on vanha porokämpä tai muu autiokämpä, joka ajoittuu 1900-luvun puoliväliin.			
<b><i>Lisätietoja</i></b>			
Topografinen kartta 1:20 000. Karttalehti 4713 06. Maanmittauslaitos, v. 1971.

Tuore Vuonneloselkä 1 kämppä pohjoiseen. Kuva: J. Puikko.

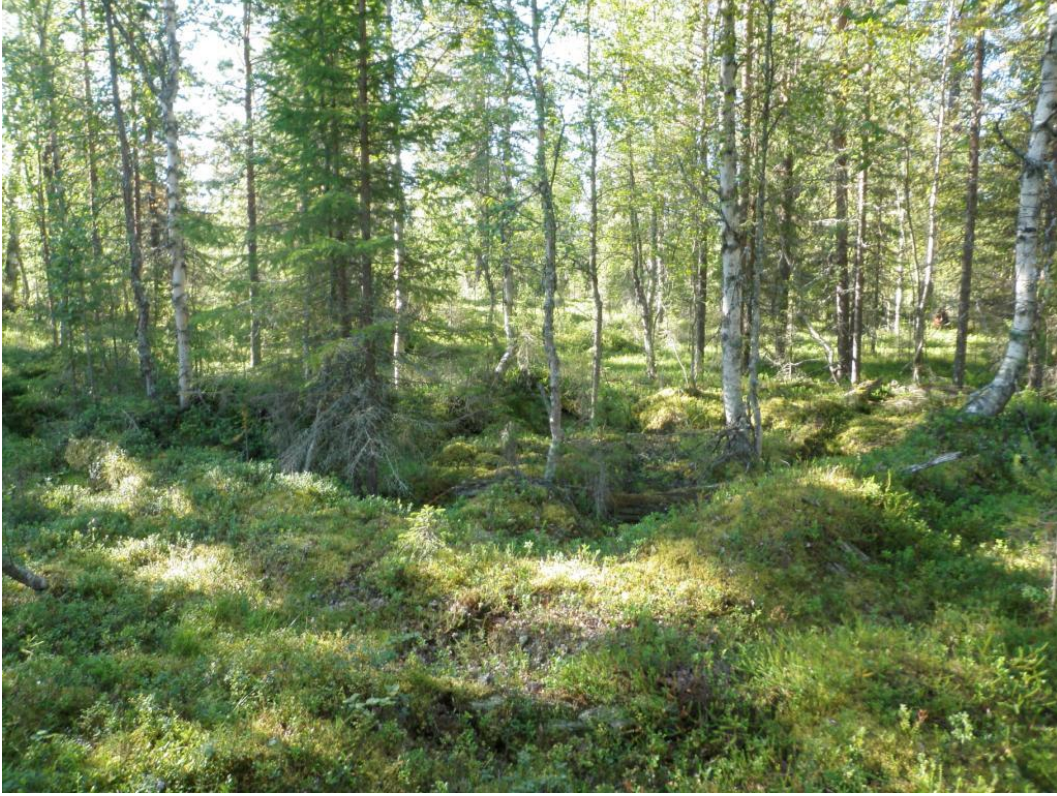
Kämpä ja talli on purettu, ja niistä erottuu maastossa pohjat. Tien varressa kämpän kaakkoispuolella on rakennuksista purettuja hirsiiä. Rakennuksen sijaitsevat 20 m etäisyydellä toisistaan pohjoiskoillis-etelälounaissauntaisesti. Pohjoiskoillispuoleinen rakennus on kämpä ja etelälounaispuoleinen talli. Kämpä on mitoiltaan 6,4 m x 6,6 m, ja sen pitkä sivu on pohjoiskoillis-etelälounaissauntainen. Kämpästä on jäljellä yksi tai kaksi sammaleen peittämää pyöröhirsikertaa, ja rungon päällä on sahalautaa ja katon hirsiiä, joiden perusteella katon harja on ollut todennäköisesti pitkän sivun suuntainen. Lattia erottuu painaamana. Nurkissa salvokset ovat sahattuja koirankauloja, ja hirsien päät on katkaistu sahallalla. Hirsien toinen pinta, luultavasti sisäpinta, on veistetty suoraksi.

Talli erottuu hiukan heikommin. Se on mitoiltaan 5,2 m x 6,5 m ja itäkaakko-länsiluodesuuntainen. Tallista on jäljellä yksi turpeen peittämä pyöröhirsikerta, jonka päällä on katon riukuja ristikkomaisena rakenteena. Nurkissa hirsien päät on katkaistu sahallalla. Tallin pohjoisluoteisnurkassa on metallitynnyri. Molempien rakennusten päällä kasvaa eri-ikäisiä taimia ja nuoria puita.

**Peuraselkä 1 kämppä eteläkaakkoon. Kuva: J. Puikko.**

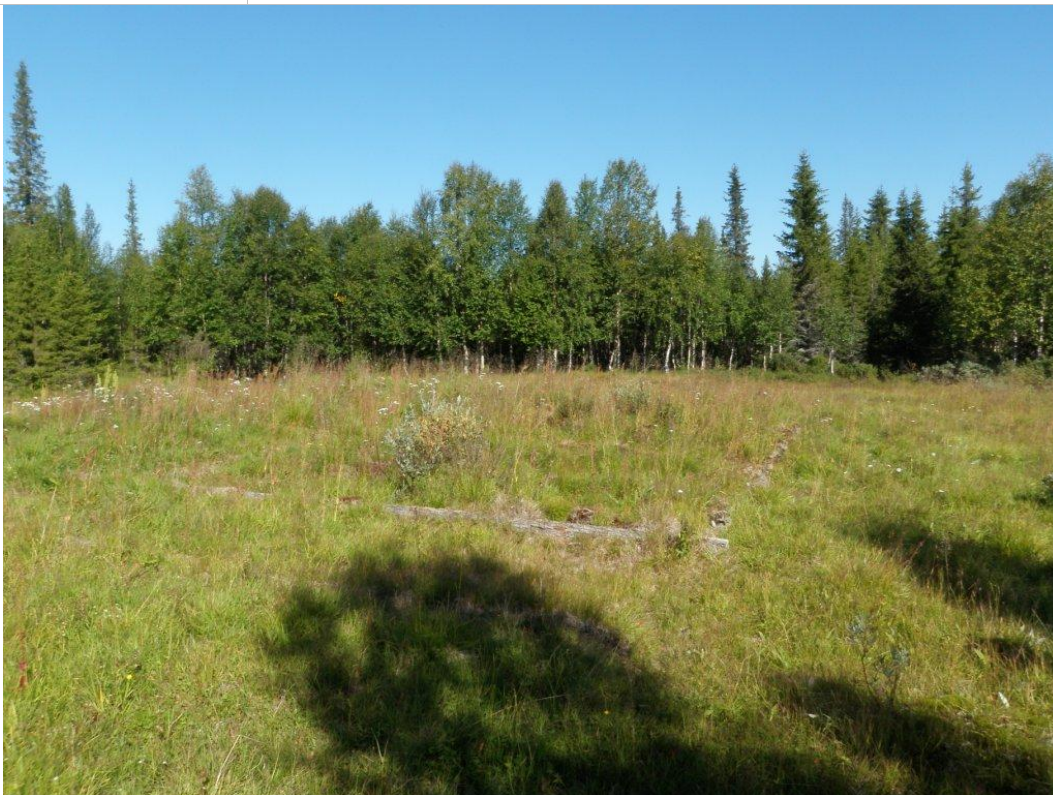
<b><i>Kohteen kuvaus</i></b>			
Ulmakuusikon kämppä on yksi Tuntsan nokisavotan aikaisista Kemi Oy:n parakkikämpistä.			
Rakennukset on siirretty pois, ja alueella erottuu heinikkoinen aukea koillis-lounaissuuntainen piha-alue, jota reunustaa länsi- ja eteläosasta metsätiet. Aukion koillispäädyssä on rakennuksen pohja. Rakennus on kooltaan 7,9 m x 10 m ja se on itäkaakko-länsiluodesuuntainen. Rakennuksesta on jäljellä yksi pyöröhirsikerta, jonka nurkissa on sahatut pitkänurkkaiset salvokset. Hirsien päät on katkaistu sahalla. Pohjan päällä on muutamia hirsii ristissä. Rakennuksen päällä kasvaa runsaasti ruohokasveja, mistä päätellen rakennus voi olla talli.			
Piha-aluetta länsipuolelta sivuavan tien länsipuolella alueen lounaiskulmalla on 5 m x 3 m x 1,2 m kokoinen kuoppa, jossa on kämpän aikaista jätettä. Kuopan vieressä on kamiina. Tien länsipuolella on lisäksi purkujätettä ja maavalleja.

Ulmakuusikko 1 rakennuksen pohja pohjoisluoteeseen. Kuva: J. Puikko.

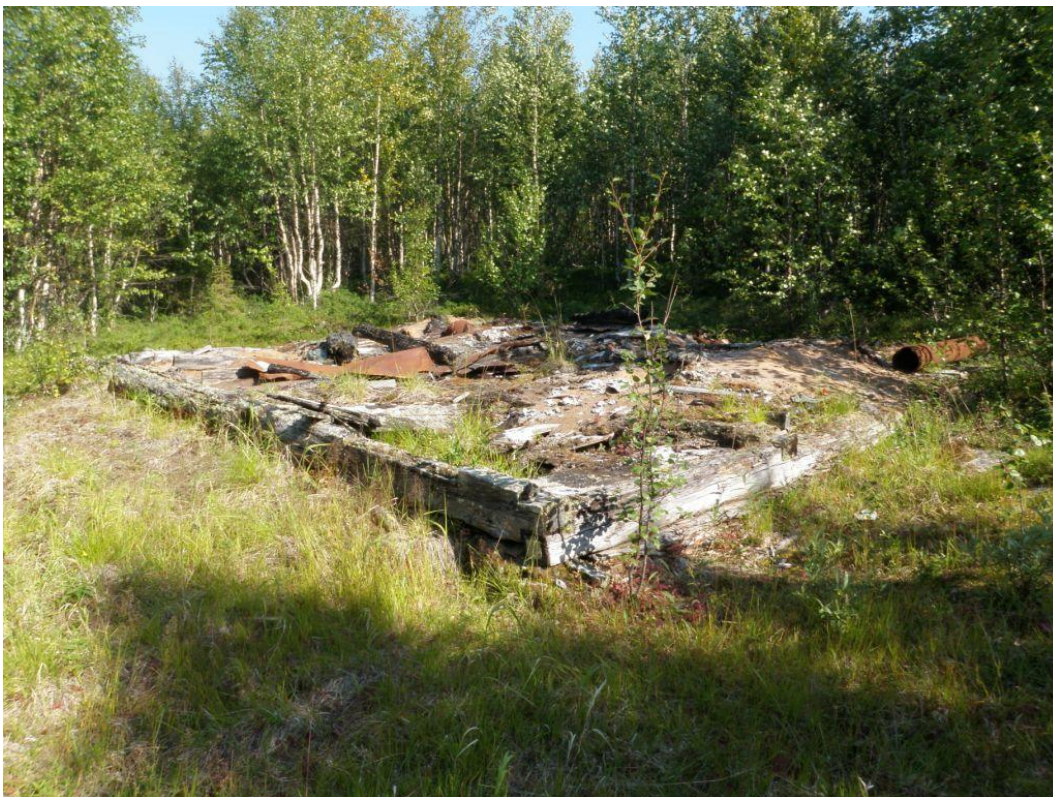
Pihan luoteispuolella rannassa erillään pihapiiristä on puretun ja poltetun saunan jäännös. Siitä on jäljellä 7,1 m x 5,4 m kokoinen, kahdesta pyöröhirsikerrasta koostuva pohja, jonka päällä on lattialautoja. Saunan pitkä sivu on pohjoiskoillis-etelälounaissuuntaisen.

Nurkissa on sahatut lohenpyrstösalvokset. Saunan itäkaakkoissivun keskellä on kiukaan paikka. Saunan pohjoiskoillispäädyn keskellä ikkuna, ja mahdollisesti myös länsiluoteisseinällä toinen. Tiivisteinä seinissä ja välikatossa on ollut vuorivillaa ja sahanpurua, ja katon katteena on huopaa.

**Saihoselkä 1 sauna koilliseen. Kuva: J. Puikko.**

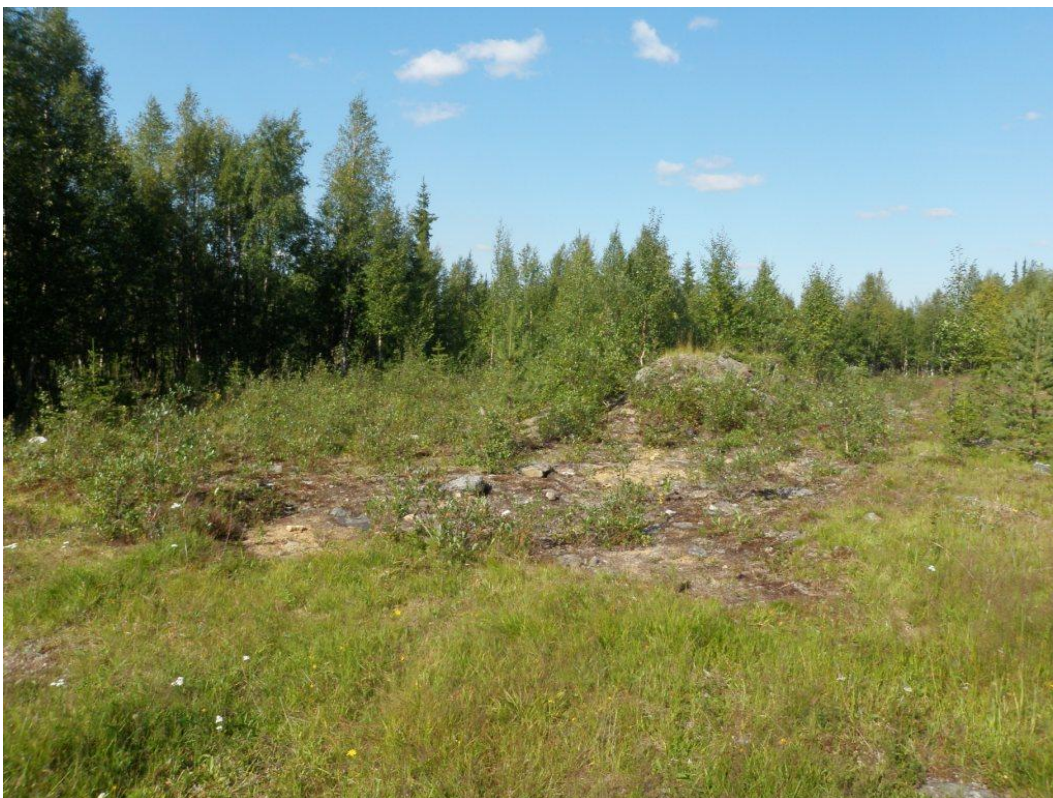
Kämpä on purettu, mutta sen paikka erottuu kuluneena 37 m x 10 m kokoisena etelä-pohjoissuuntaisena pohjana. Kämpän pohjan keskivaiheilla sen itäisivulla on 7 m x 4 m x 1,4 m kokoinen maa-kivikasa. Kämpän paikalla näkyy hieman katon huopaa. Kämpän päällä kasvaa nuorta taimikkoa.

**Saihoselkä 1 kämpän paikka pohjoisluoteeseen. Kuva: J. Puikko.**

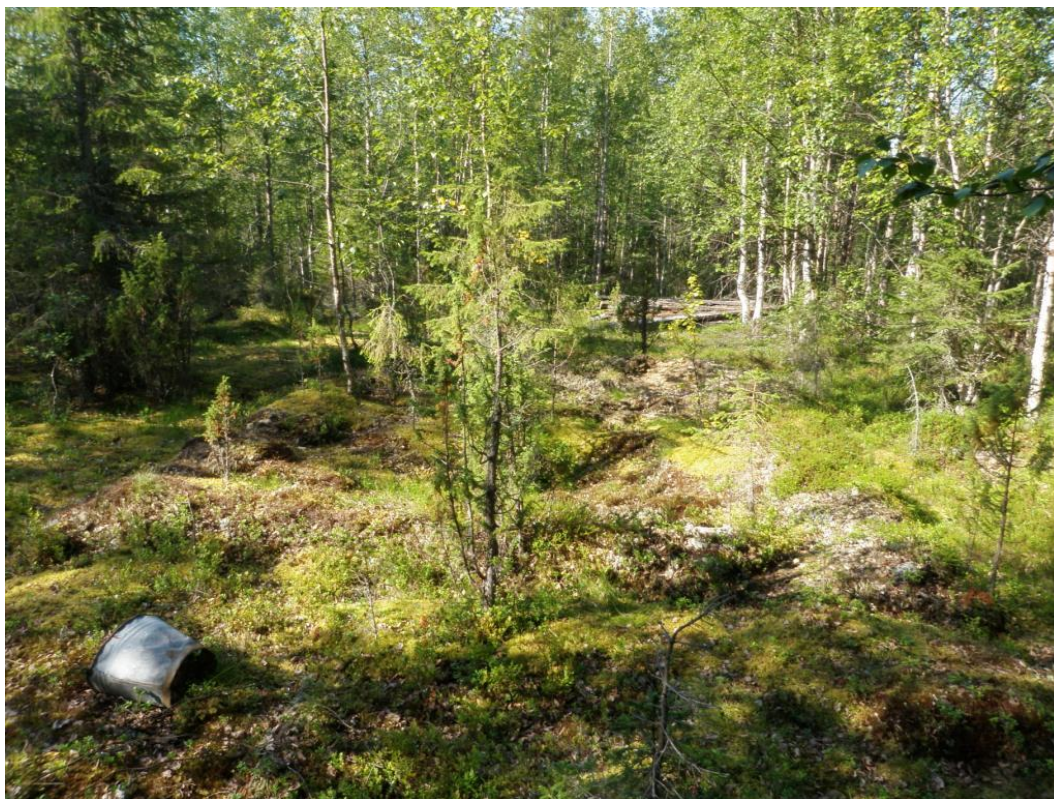
<b><i>Kohteen kuvaus</i></b>			
Kohteessa on porokämpän puretun porokämpän paikka. Kohteelle johtaa vanha tienura päätieltä. Kämpästä on jäljellä 4,8 m x 6,2 m kokoinen itäkaakko-länsiluodesuuntainen maavalli, joka sijoittuu pienen 20 m x 15 m kokoisin piha-aukion koillisnurkalle. Pihan luoteisnurkalla on kasa kämpästä purettua puutavaraa. Kasassa on halkaistuja hirsii ja sahalautaa sekä lautaovi. Ovi on pystylaudoitettu ja mitoiltaan 85 cm x 130 cm, ja siinä on oksasta tehty ripa.			
Puutavarakasa: X=7499718, Y=3615272			
<b><i>Kohteen rajaus</i></b>			
Kohde rajattiin maanpinnalle näkyvien rakenteiden perusteella.			
<b><i>Tulkinta</i></b>			
ELY-keskuksen inventoinnin tietojen mukaan porokämpä on rakennettu v. 1954-1955. Se on siirretty v. 1980 Peurahaaraan, jossa se paloi v. 2000. Siirretyn kämpän jäännökset on mahdollisesti Taisto Karjalaisen v. 2008 inventoima Reiska-kohde nro. 71263 (Heikinrovat Kämpän jäänteet).

Kattilaselkä 1 porokämpä luoteeseen. Kuva: J. Puikko.

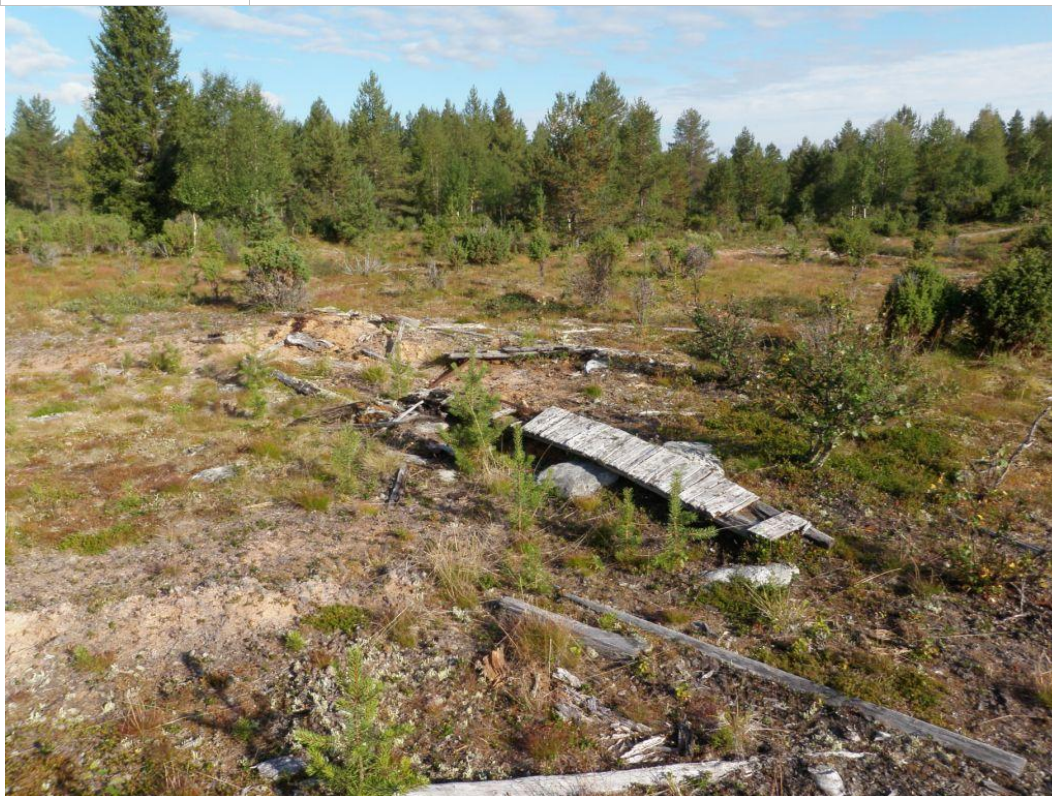
Petäjärinne 1 tien pohjoispuolella olevia puutavarakasoja luoteeseen. Kuva: J. Puikko.

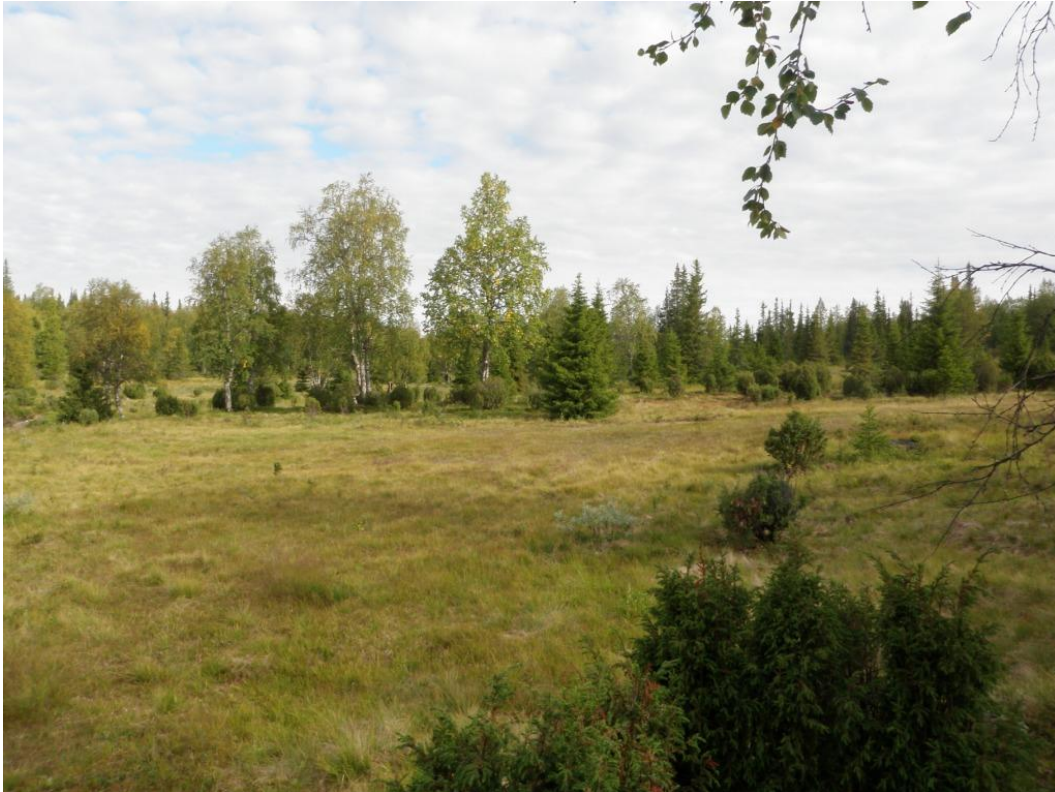
Peuratunturi 1 aukio eteläpäästä kuvattuna pohjoiseen. Kuva: J. Puikko.

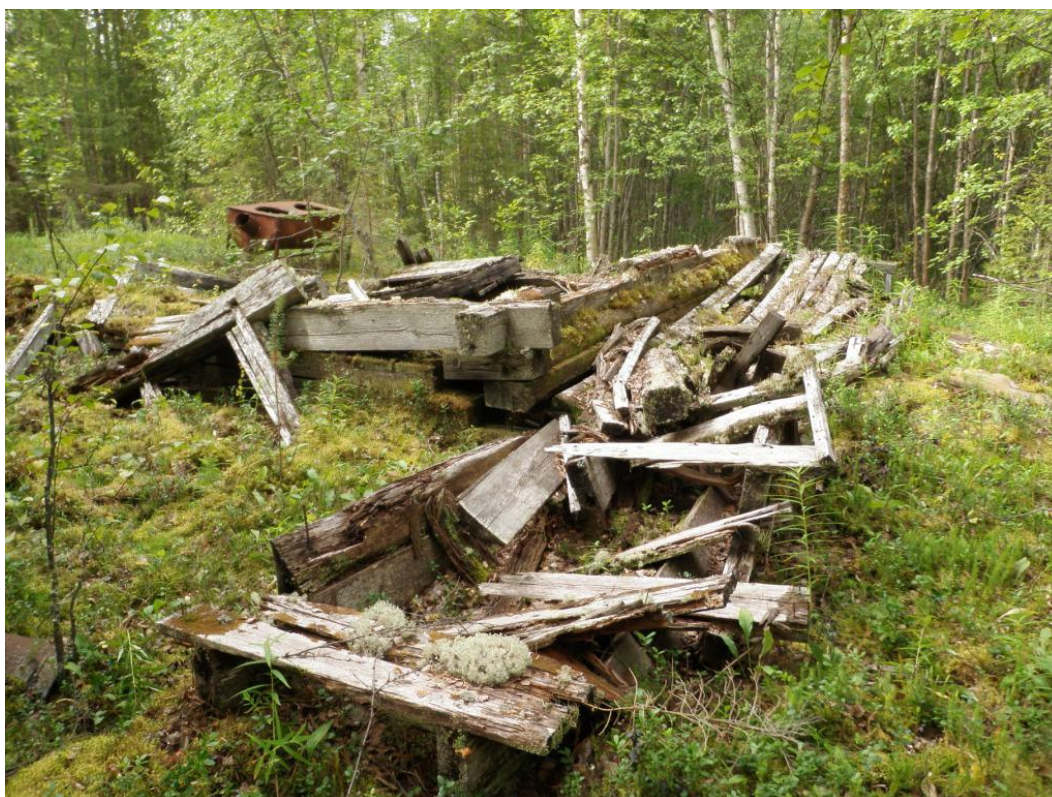
Papulampi 1 kämpän kuistipääty lounaaseen. Kuva: J. Puikko.

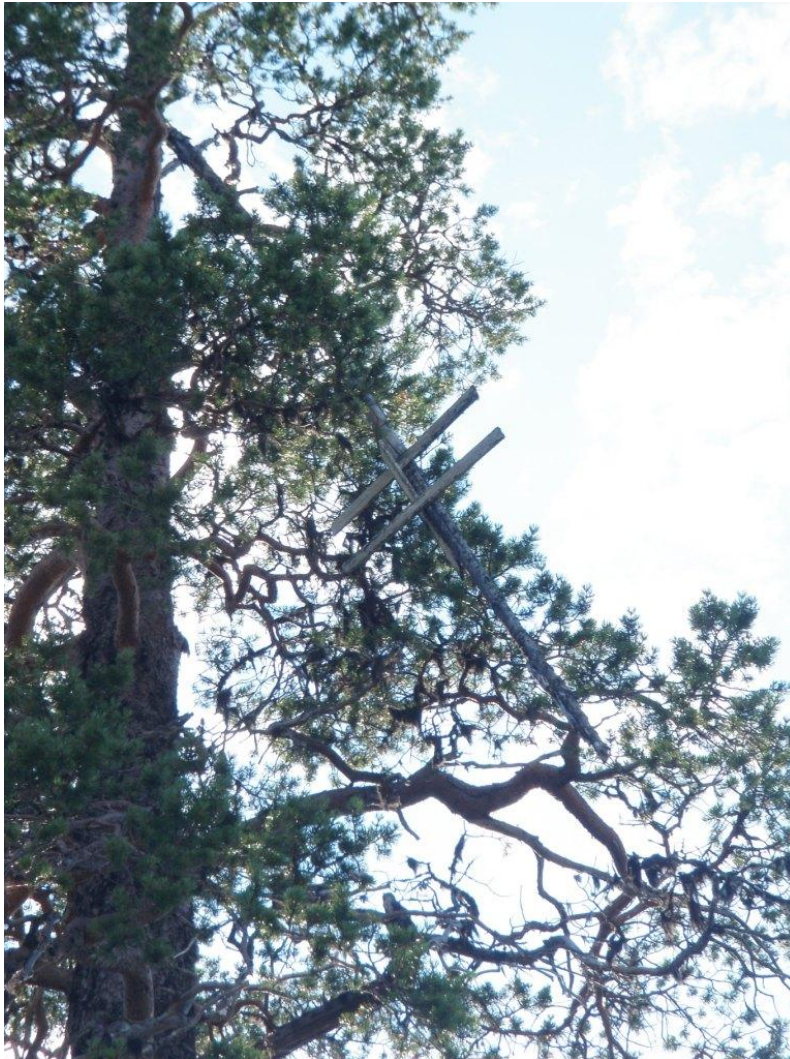
Ranta-Vuonnonselkä 1 kolmiomittauksen puunlatvamerkki. Kuva: J. Puikko.

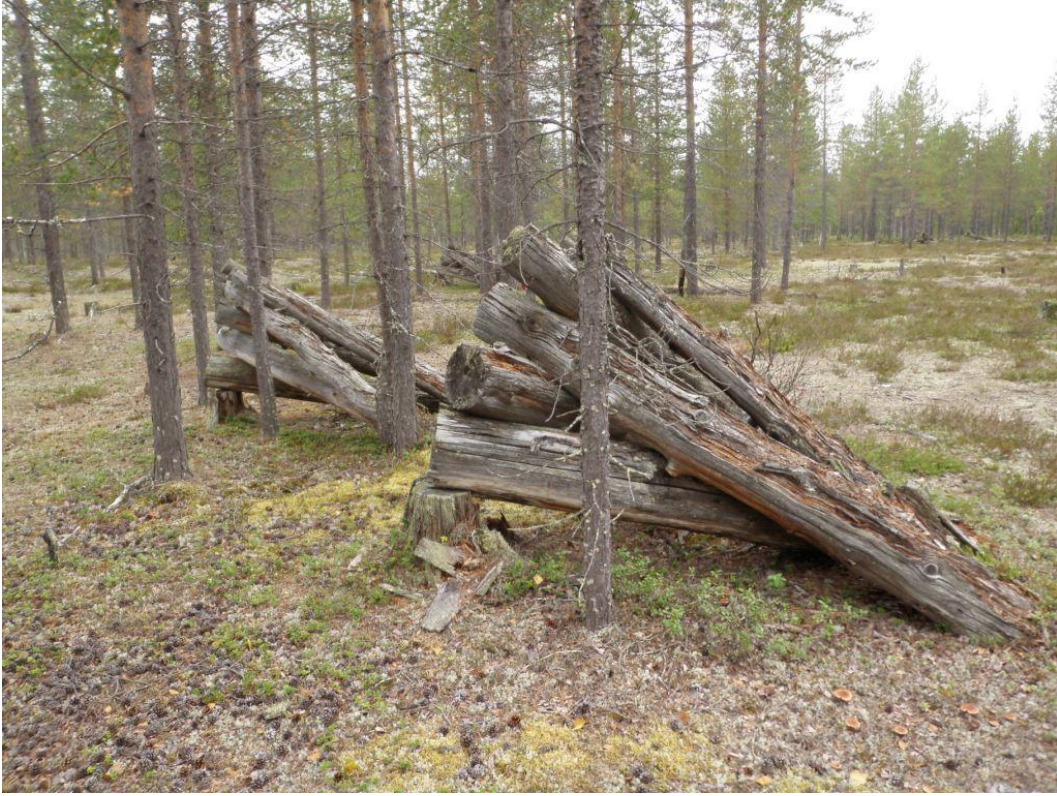
**Saukkosuunvaara 1 ristikoita. Kuva: J. Puikko.**

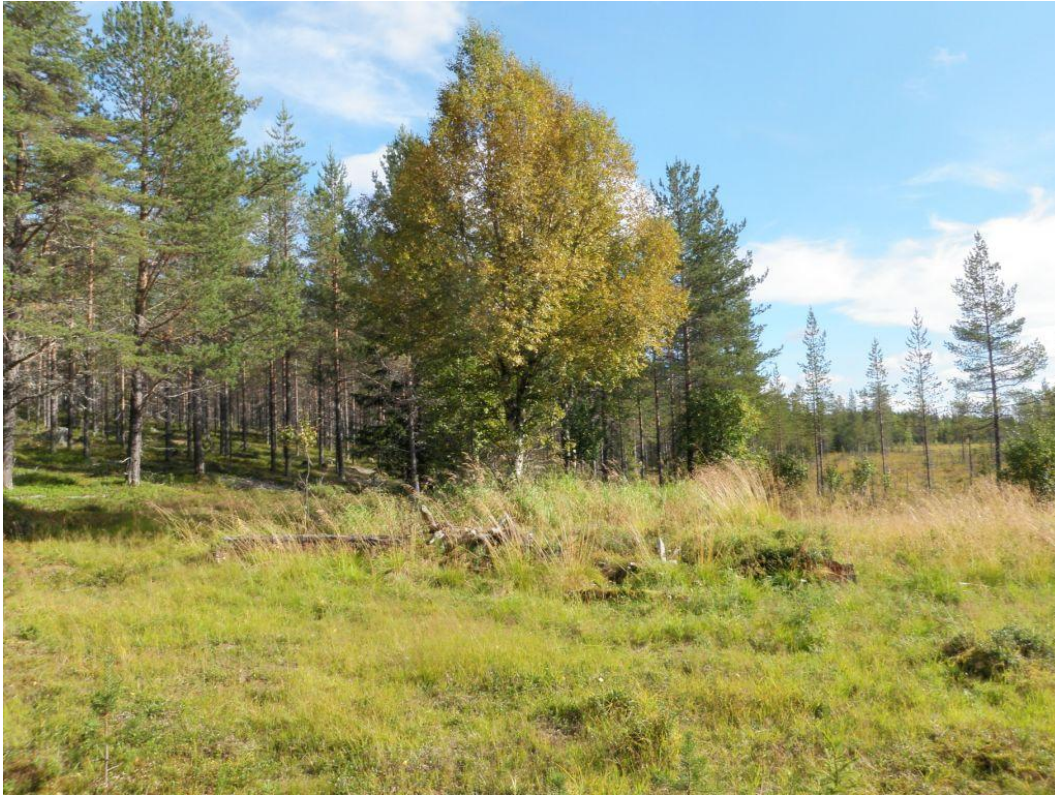
**Nilihaaranharju 1 talli koilliseen. Kuva: S. Tolonen.**

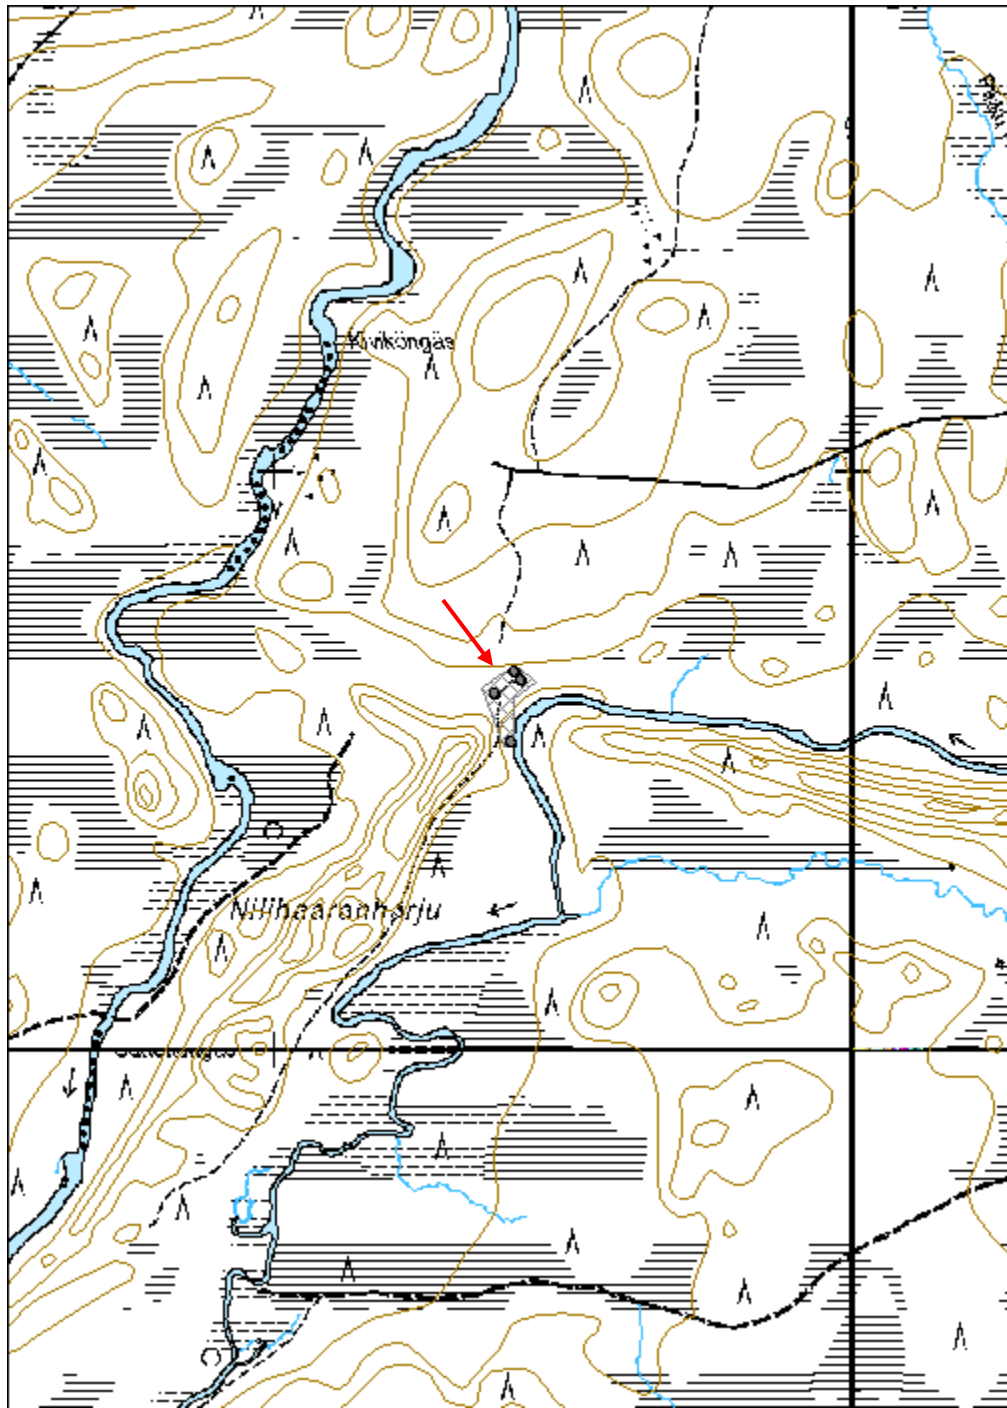
<b><i>Kohteen kuvaus</i></b>			
Kohteessa on kämpän jäännökset. Paikalta löydettiin puretun kämpän, tallin, saunan ja vajan tai muun pienen rakennuksen jäännökset. Lisäksi pihaa kiertää lahonnut riukuaita, joka erottuu paikoitellen pihan pohjoisluoteis- ja itäkoillisreunoilla.			
Kämpärakennus sijaitsee tien laidassa alueen luoteisosassa. Se on osittain tuhoutunut tienrakennuksen yhteydessä. Kämpästä on jäljellä 15 m x 8 m kokoinen itäkoillis-länsilounaissuuntainen pohja, joka jakautuu kahteen samankokoiseen osaan. Pohjassa on yksi turpeen peittämä pyöröhirsikerta, ja sen päällä on sahalautaa ja riukua. Nurkissa on sahalla tehdyt pitkänurkkaiset salvokset, ja hirsien päät on katkaistu sahalla. Kämpän itäkoillispään keskellä on neliönmuotoinen sementistä valettu uuninpohjalaatta, ja kämpän ulkopuolella on lämmityslaitteiden osia.			
Kämpän itäkoillispuolella rannassa on toinen rakennuksen jäännös, joka on ilmeisesti talli. Tallista on jäljellä yhdestä pyöröhirsikerrasta koostuva 8 m x 7,7 m kokoinen pohja, jonka pitkä sivu on itäkoillis-länsilounaissuuntainen. Nurkissa on koirankaulasalvokset, joissa salvoslovi on tehty molemmille puolille hirttä sahalla, ja hirsien päät on katkaistu sahalla. Tallin päällä on kaksi lyhyen sivun suuntaista katon hirttä ja pitkän sivun suuntaisia riukuja, joten katon harja on ollut mahdollisesti rakennuksen lyhyen sivun suuntainen. Rakennuksessa ei näy lämmityslaitteen jäännöstä. Rakennuksen päällä kasvaa heinikkoa.

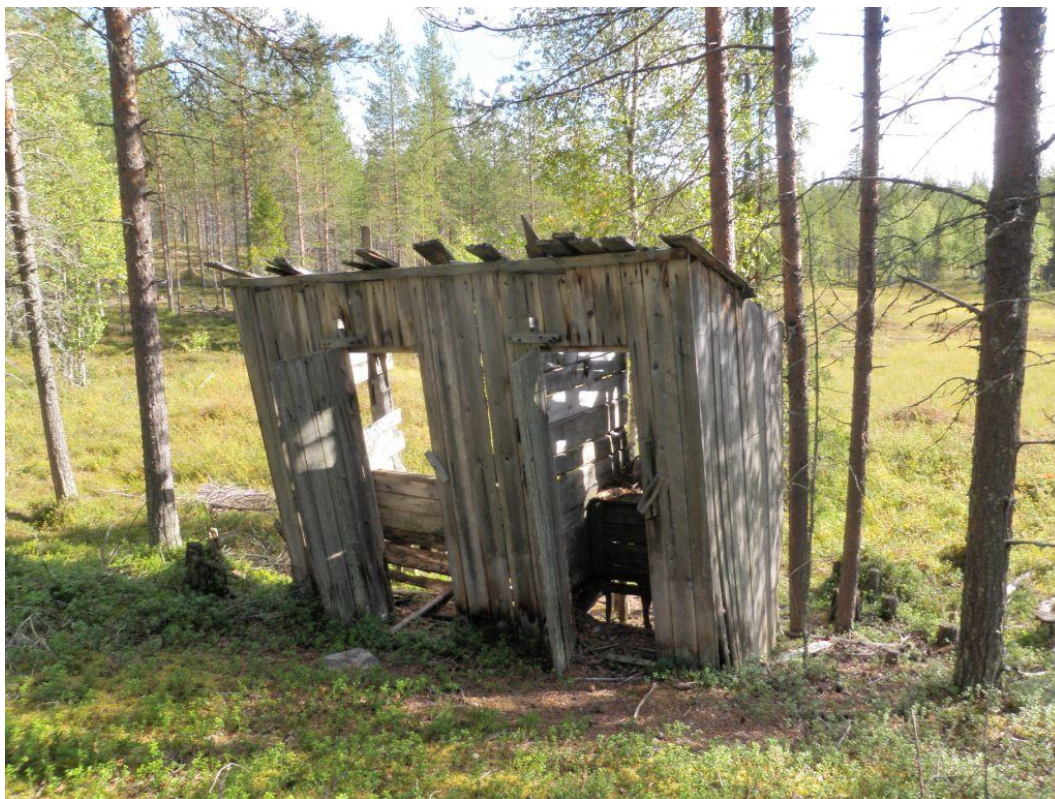
Tarpomoiva 1 käymälä itään. Kuva: S. Tolonen.

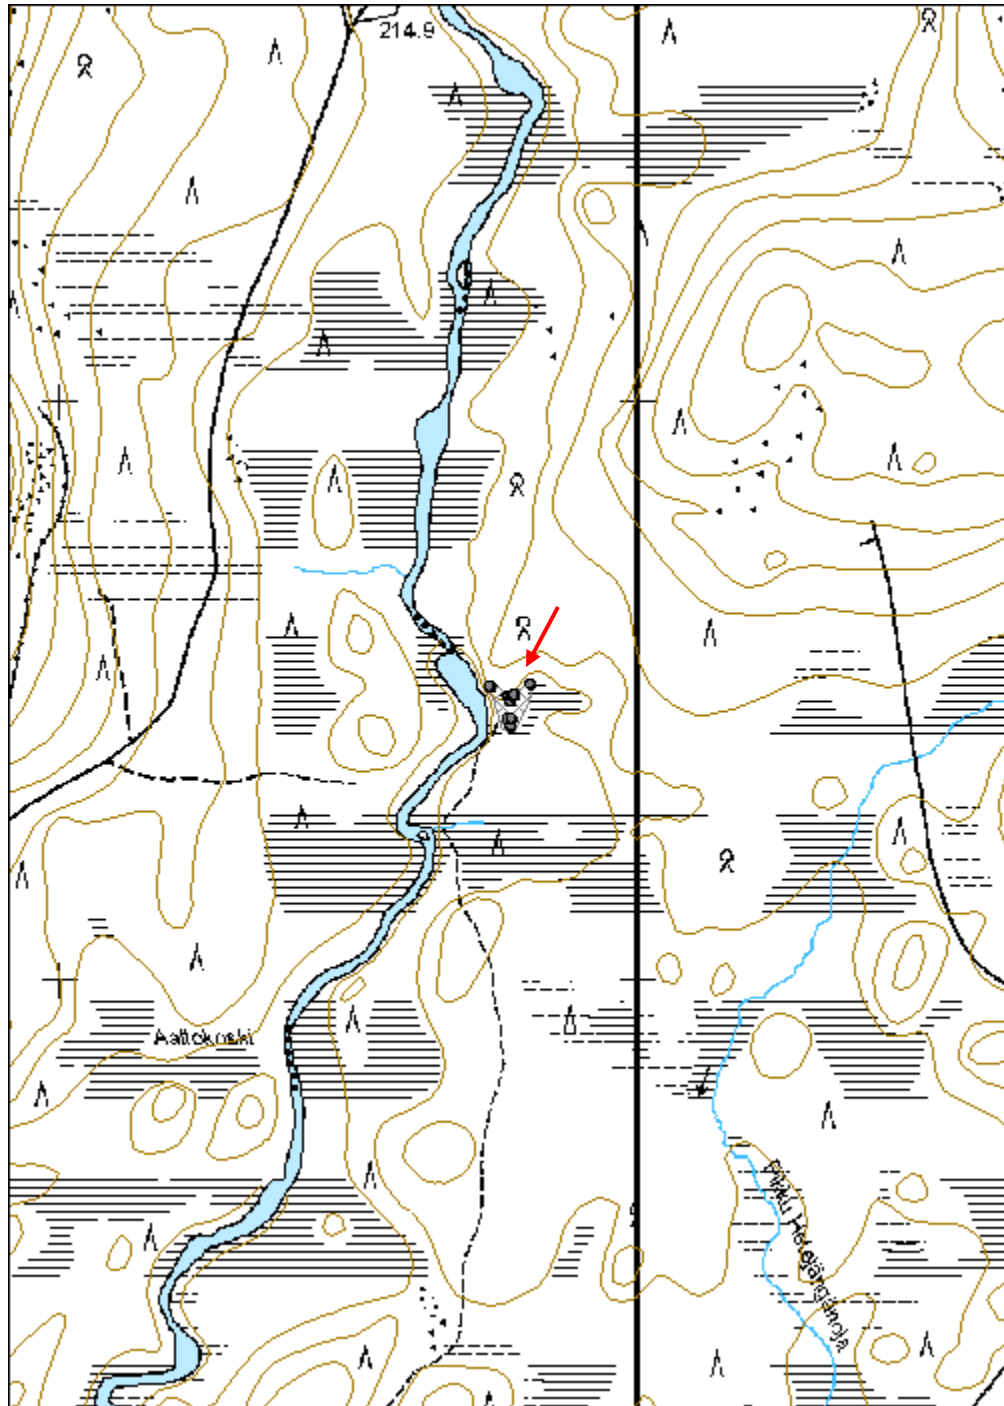
Alueen koillisnurkalla suolle laskevassa rinteessä on vielä pystyssä oleva lahoava käymälä. Käymälä on rankorakenteinen ja pystylaudoitettu sahalaudalla, 3 m leveä, 1,7 m pitkä ja 2,2 m korkea. Käymälässä on kaksi koppia, joissa on ovet pitemmällä

länsiluoteissivulla. Oikeanpuoleinen koppi on yksireikäinen, vasemmanpuoleinen mahdollisesti kaksireikäinen, tosin istuinosa on lahonnut. Ovet aukeavat vasemmalle ja ovat mitoiltaan 1,7 m x 0,5 m. Ne on tehty pystylaudosta, joiden päällä etupuolelle on naulattu vaakalaudat ylä- ja alareunaan. Ovenrivat on tehty oksista. Käymälän katto on pulpettimallinen lautakatto.
