<b>Naruskajärvi 4 kuorittu mänty jäännös</b>		<b>MH-tunnus: 149429</b>	
<b>Kohdetyyppi:</b>	99 Muu/määrittelemätön	<b>Haltija:</b>	191 Metsätalous Itä-Lappi
<b>Ajoitus:</b>	7116 Uusi aika	<b>Ylläpitäjä:</b>	191 Metsätalous Itä-Lappi
<b>Rakentamisvuosi:</b>		<b>Kunta:</b>	732 Salla
<b>Lukumäärä:</b>	1		
<b>Koordinaattiselitys:</b>	Keskikoordinaatti	<b>Geometria tuotettu:</b>	4 Gps-mittaus, korjaamaton
<b>Koordinaatit:</b>	X 7480987, Y 3599936, Z 264	<b>Löydöt:</b>	
<b><i>Taustatiedot</i></b>			
Kohde löytyi ilman ennakkotietoja.			
<b><i>Ympäristön kuvaus</i></b>			
Kohde sijaitsee Naruskajärven lounaisrannalla, n. 12 m etäisyydellä rannasta, tasaisella rantakaistaleella. Kohteen lounaispuolella 230 m etäisyydellä kulkee Naruskajärvi-Väriöjoki -tie. Kasvillisuus on kuusivaltaista sekapuustoista kuivahkoa kangasta, jossa kasvaa uudistuskypsää metsää. Alue kuuluu Naruskajärven rantakaava-alueeseen.

Tila: 3 Toteutettu Laji: 6 Suojeluarvojen tarkastus Tarkastusvuosi: 2012  
Tarkastuspvm: 13.8.2012 Tarkastaja: S. Tolonen  
Kuvaus: KMO kulttuuriperintöinventointi Salla

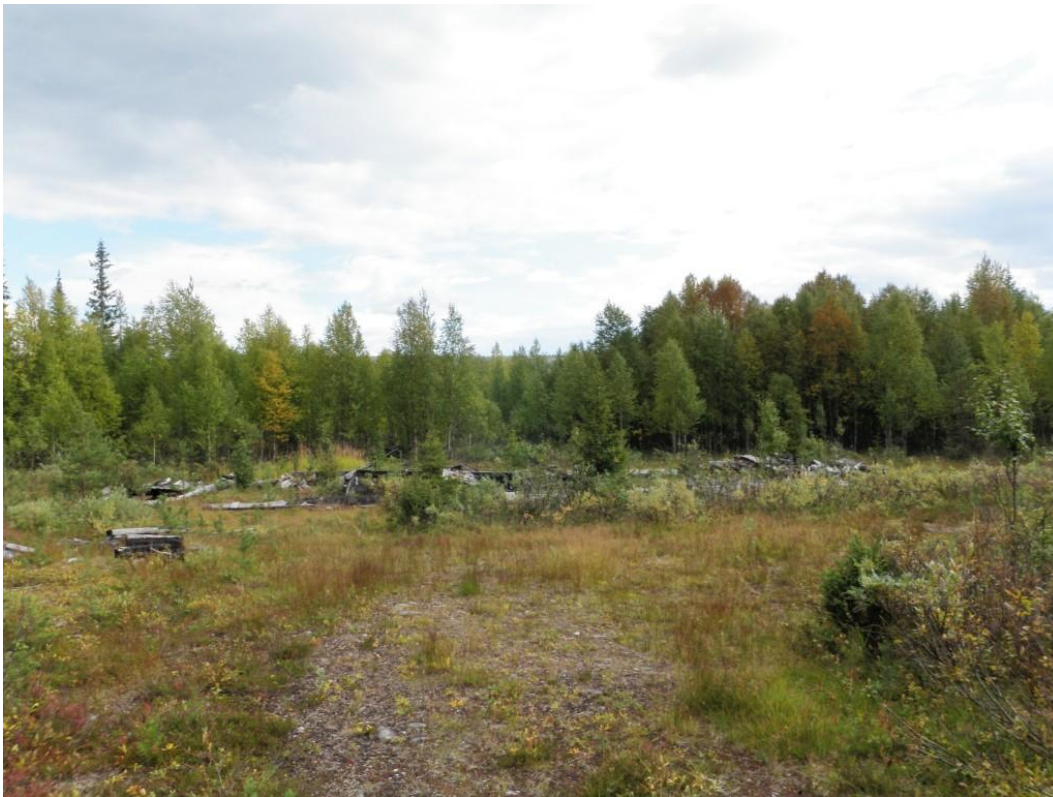
**Maltio Kepperinoja 1 kämpä itäkaakkoon. Kuva: S. Tolonen.**

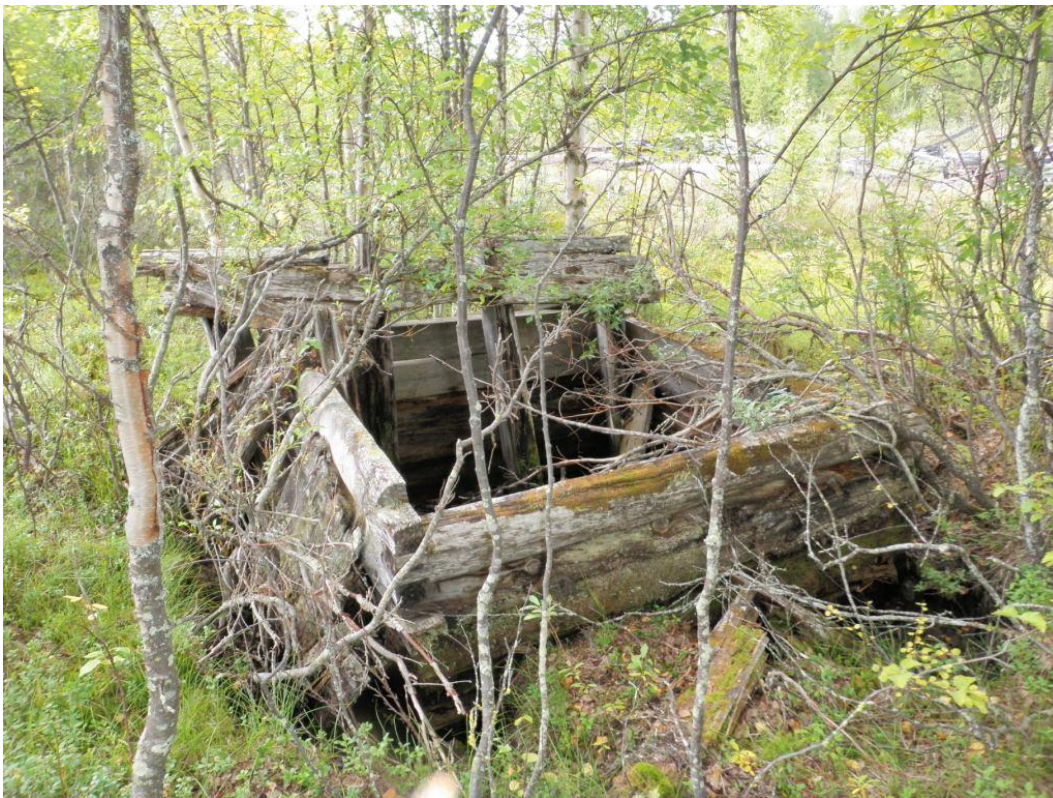
**Maltio Kepperinoja 1 kaivo 2 länteen. Kuva: S. Tolonen.**

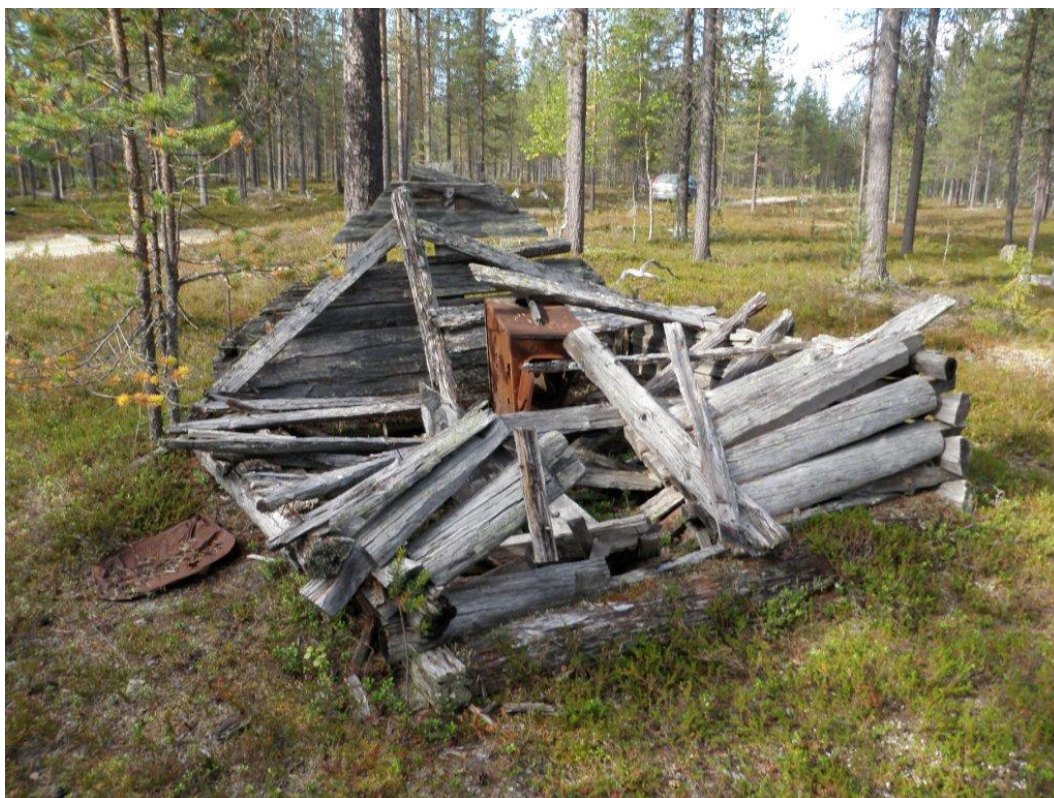
Ylimmäinen Taviselkä 2 harjakota pohjoisluoteeseen. Kuva: S. Tolonen.

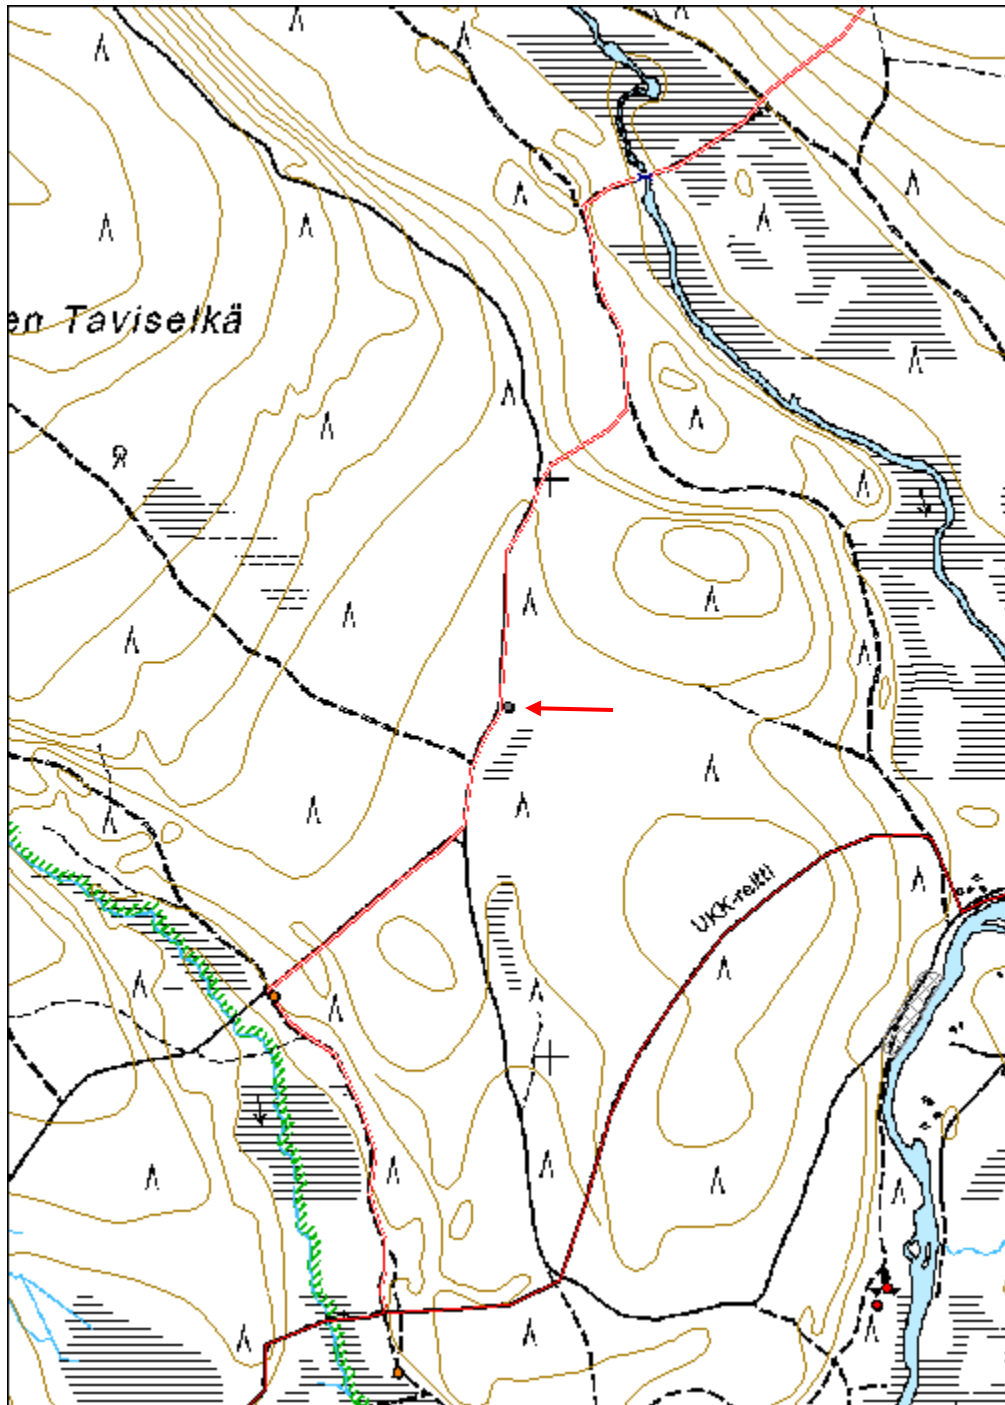
<b><i>Kohteen kuvaus</i></b>			
Kohteessa on harjakodan jäännös. Kota on tehty puolikkaista pyöröhirsistä. Se on 2,4 m pitkä ja 2,3 m leveä, ja nykyinen harjakorkeus on 1,4 m, mikä luultavasti vastaa melko hyvin alkuperäistä. Harja on itäkaakko-länsiluodesuuntainen. Kodan katto ja etuseinä ovat romahtaneet, takaseinä on vielä pystyssä. Rungossa on neljä kapeaa halkaistua hirsikertaa, joiden alla on yksi paksu halkaisematon pyöröhirsikerta. Lisäksi päätykolmioissa on kuusi kapeaa halkaistua hirsikertaa. Nurkissa on sahatut lohenpyrstöä muistuttavat salvokset, joskaan salvokset eivät ole kovin tiiviit. Katossa on pyöreä harjariuku ja ruoteina on halkaistua hirttä. Ruoteet on kiinnitetty teollisilla nauloilla harjariukuun ja rungon yläpään hirsikertaan sahattuihin loviin, joita on hirsikerrassa 5-10 cm välein. Katossa on paperia tiivisteinä. Kodassa on laualattia ja takaseinällä kamiina. Oviaukko on kodan itäkaakkoispäädyssä hiukan keskilinjasta vasemmalle niin, että oven oikea sivu on harjan kohdalla. Oviaukko on 50 cm leveä ja 70 cm korkea. Ovenpielien hirret on katkaistu sahalla ja pinta on suoristettu ulkopuolelta. Oven oikeaan reunaan on naulattu pitkä halkaistu pyöröhirsi. Kodan toisen päädyn ulkoseinällä harjan kohdalla on vastaavanlainen maasta harjaan ulottuva halkaistu pyöröhirsi, jota tukee kodan ulkopuolelta vinoriuku. Ilmeisesti kyseessä on jonkinlainen tukirakenne.

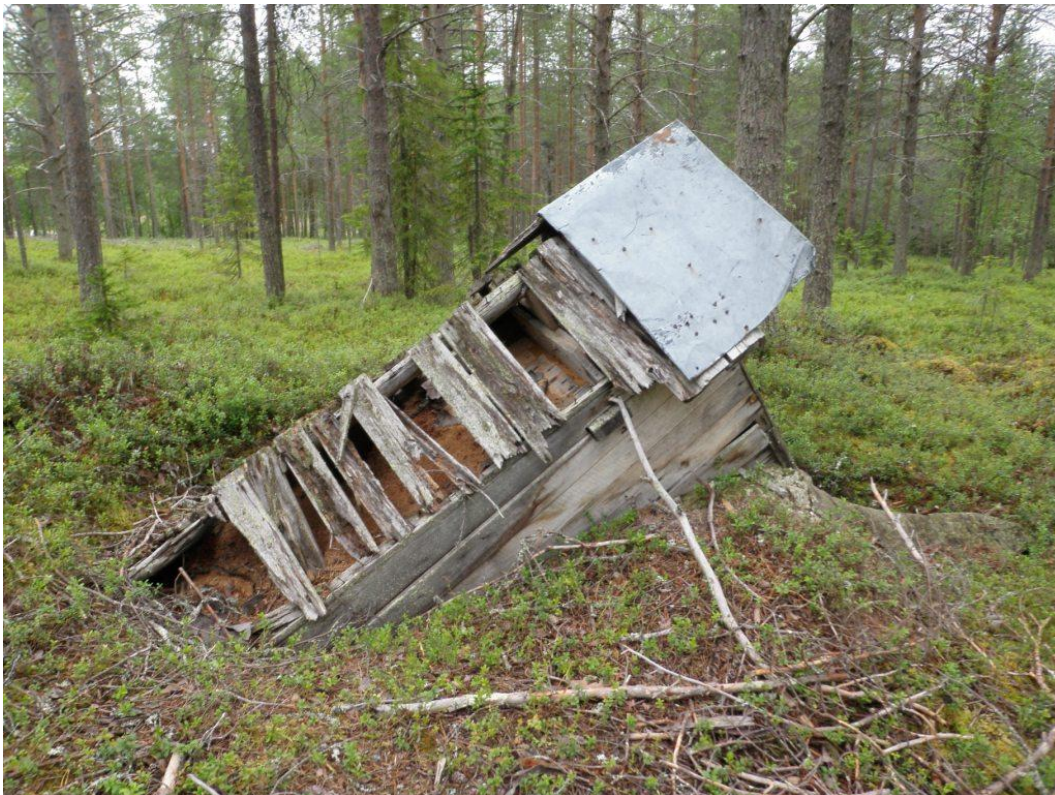
Kohteessa on maakellarin jäännös. Kellarin takaseinä on lahonnut ja romahtanut. Kellari on samantyyppinen kuin kumpareen länsirinteessä oleva kellari (kohde Kursu 1). Kellari on rankorakenteinen ja pystylaudoitettu. Maanpinnalle näkyvä runko on 1,9 m pitkä ja 70 cm leveä, josta käytäväosan pituus on 45 cm. Kellarin ympärillä on 2-3 m leveä maavalli. Kellarin itäkoillispuolella on oikealle aukeava ovi. Oven korkeus on 1,5 m ja leveys 51 cm. Se on kaatunut kellarin sisään. Ovi on päällystetty ulkopinnalta pahvilla. Kellarissa on harjakatto. Katon harjariuku on tuettu päädyistä runkorakenteisiin ja varaston ja käytävän väliseinän kohdalta pystypalkilla. Vesikatossa on lautakate, etuosassa katteena on peltiä. Suorassa välikatossa on päällä paperitiiviste. Rakenteissa on käytetty teollisia nautoja.

Kursu 2 kellari pohjoiseen. Kuva: J. Puikko.

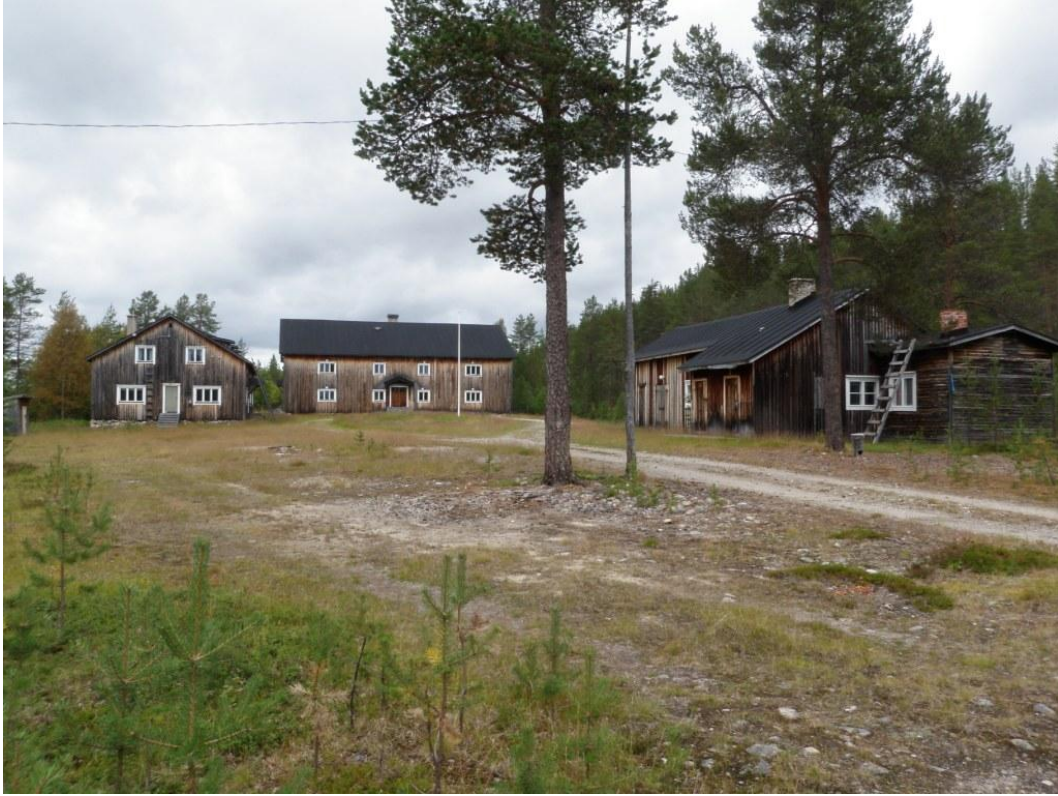
**Suoltijoen pirtin pihapiiri kuvattuna pihan kaakkoispäästä luoteeseen. Kuvassa keskellä miehistörakennus eli pirtti, oikealla kauppa ja vasemmalla ruokala-teräväpää ja pieni varastorakennus. Kuva: J. Puikko.**

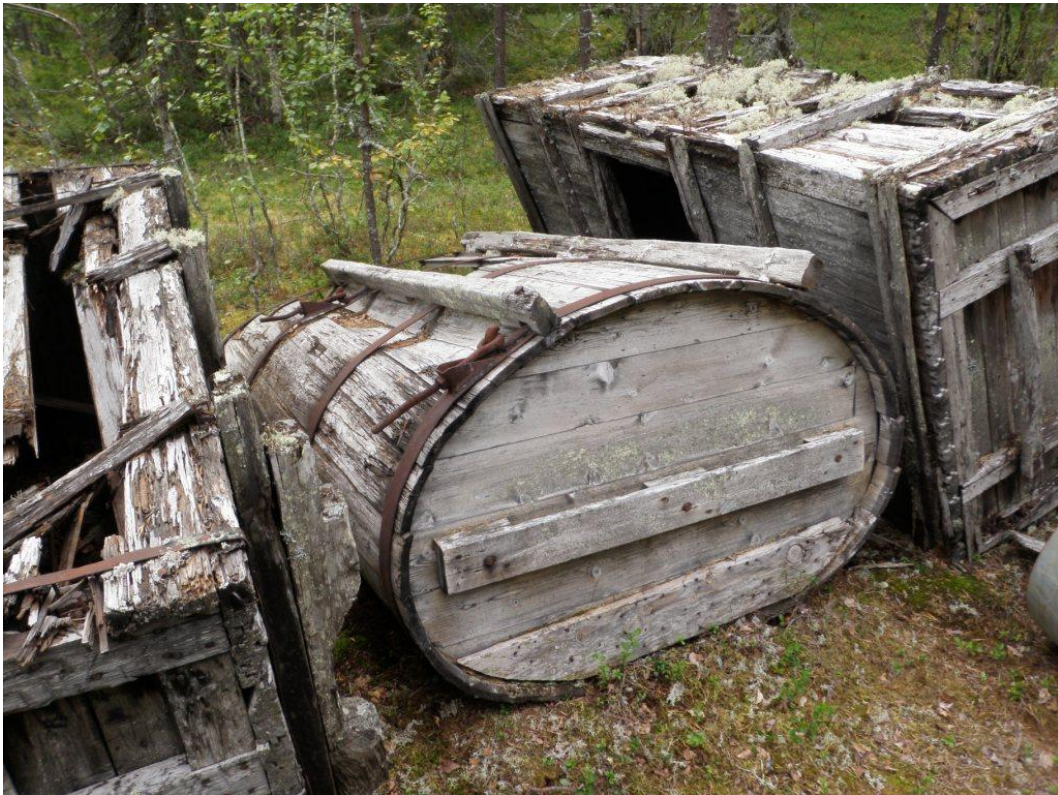
Valjashuoneen pohjoispuolelle tien itäpuolelle on kerätty tienhoidossa käytettyä välineistöä ja mm. kamiinoita. Paikalla on kaksi rekeä, aura sekä kolme suorakaiteenmuotoista ja kaksi soikeaa sylinterinmuotoista vesipasaa. Yleensä suorakaiteenmuotoiset vesipasat ovat olleet hevosvetoisia ja soikeat traktorilla vedettäviä. Pirtin pihapiirissä on ollut myös muuta välineistöä, mm. hömpööri eli traktorilla vedettävä kuljetuskoppi, jolla miehet kuljetettiin palstalle. Pihalla ollutta välineistöä on viety 80-90-luvun vaihteessa joen toiselle puolelle ja haudattu hiekkakuoppaan.

**Vesipasoja Suoltijoen pirtillä. Kuva: J. Puikko.**
