Pasi Kovalainen

12.12.2004

Liljellomien rakennushistoriaselvitys

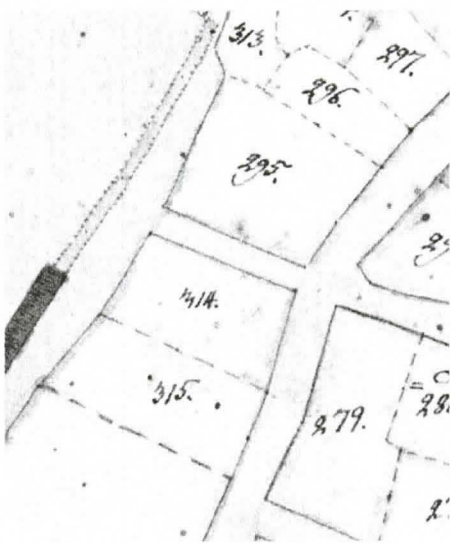
Ote Hackzellin kartasta 1763. Karttaselitys: KK = kellari, XX = kivettyä katua, sininen numero tontilla = kaivon syvyys kyynärissä. Kellareiden ja kaivojen paikat ovat vain viitteellisiä.

Kortteli III/6 sijaintia vanhassa Oulussa ennen vuoden 1822 paloa voidaan luonnehtia siten, että se sijoittuu Torikadun länsipuolelle kohdassa, jossa suora Torikatu kääntyy loivasti kaakkoon kohti Limingantullia. Huolimatta pienistä epätarkkuuksista joita syntyy vanhojen karttapohjien sovittamisessa nykyiseen tilanteeseen, niin korttelin III/6 nykyiset tontit ovat muodostuneet vanhan Oulun tonteista 295, 314 ja 315 (Hackzellin kartta 1763). Nämä kartassa olevat tontit löytyvät asiakirjoista numeroilla IV/77, IV/96 ja IV/97.

Oulun kaupunkipalossa 1822 myös nämä kaikki tontit tuhoutuivat. Tontin IV/77 omistaja tuolloin oli kauppias J. F. Fellman ja hänen tontilleen jäi pystyyn käyttökelpoinen kellari, jonka mitat kyynärissä olivat; pituus $5\frac{3}{4}$, leveys $5\frac{1}{2}$ ja korkeus 3. Nykymitoiksi muutettuna kellarin vastaavat arvot ovat $3,45 \times 3,3 \times 1,8$ metriä. Tontin IV/96 omistaja puolestaan oli postin inspehtori E. W. Fabritius ja tontin IV/97 omistajana oli kauppiaan apulainen Lars Wallengren. Heidän tontilleen ei jäänyt kaivoja lukuun ottamatta mitään käyttökelpoista jäljelle. Kauppias Fellmanin kellarin mahdollista säilymistä aivan nykypäivään saakka pitää analysoida karttatarkastelun avulla.

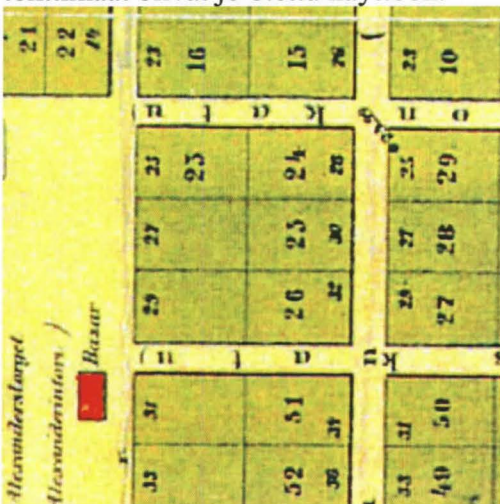
Ote Oulun asemakaavakartasta 1876.

Tilanne oli sama vielä vuoden 1876 kartassa, vaikka käytännössä tontin III/25 alapuoliset tonttimaat olivat jo otettu käyttöön.

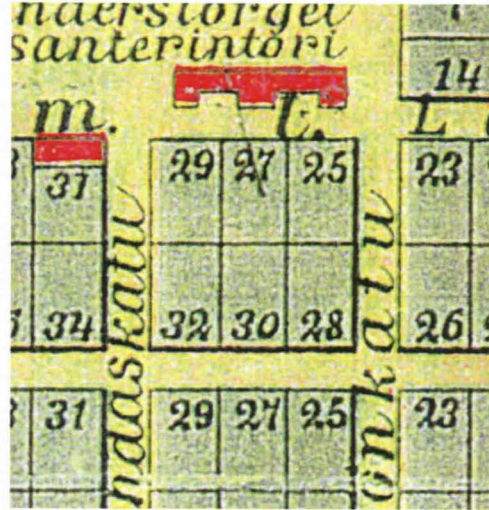
Ote kartasta 1888.

Vuoden 1888 kartassa myös alapuoliset tontit on jo numeroitu.

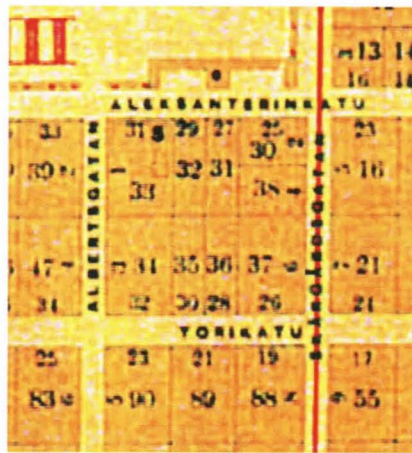
Ote Oulun kartasta 1907.

Tonttien jakaminen on näytetty sitten vuoden 1907 kartassa.

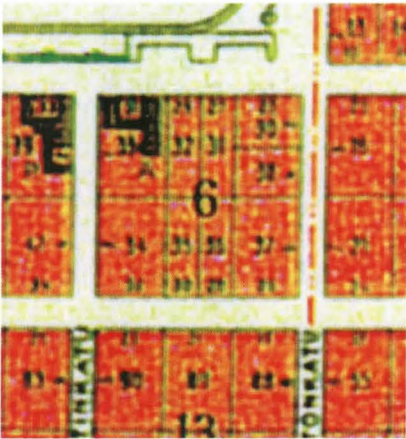
Ote Oulun kartasta 1940.

Tilanne on sama vuoden 1940 Oulun asemakartassa. Karttaan on nyt lisätty korttelinumerointi.

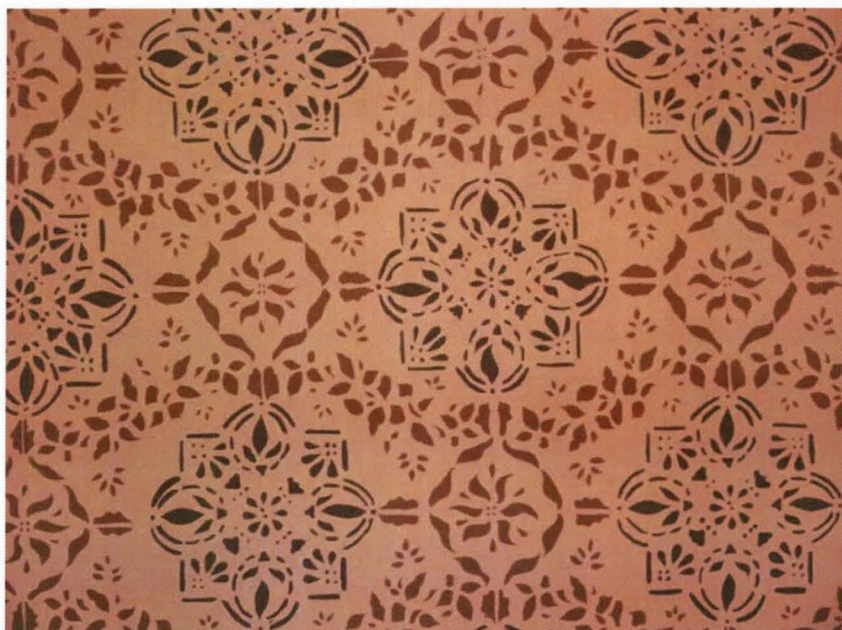
Liljeblomin talon eteisen tapettia

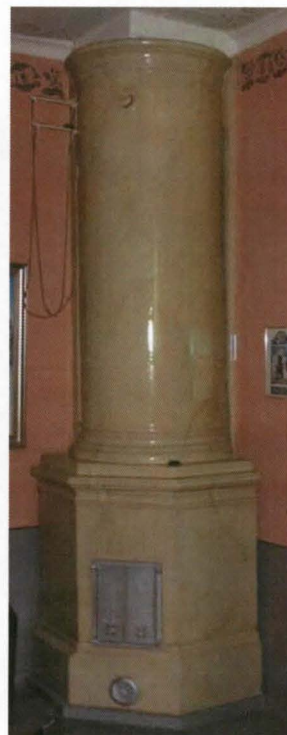
Ruokasalin kakuuni

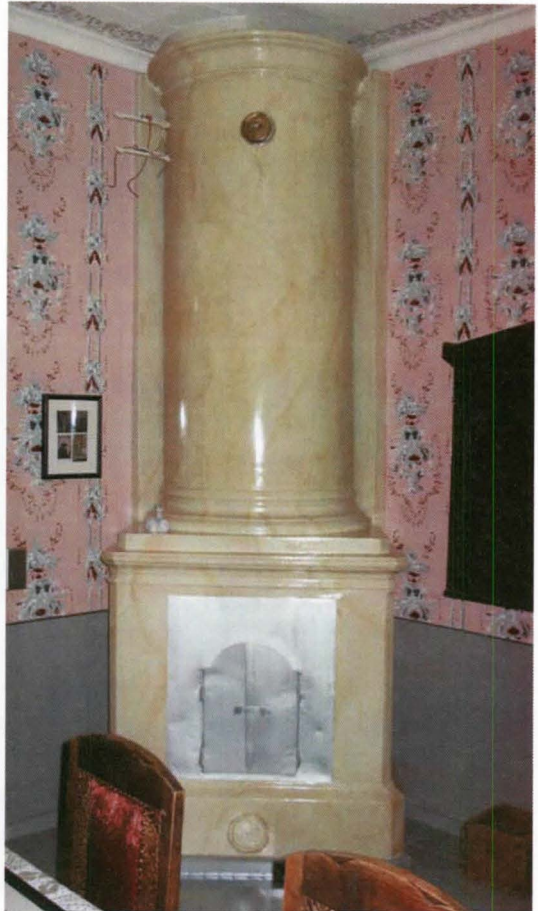
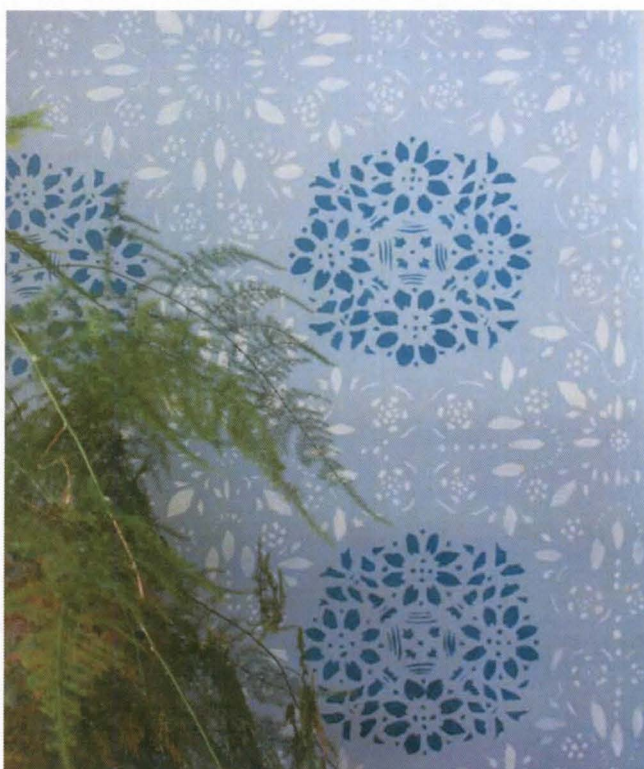
Alakerran salin tapettipinta

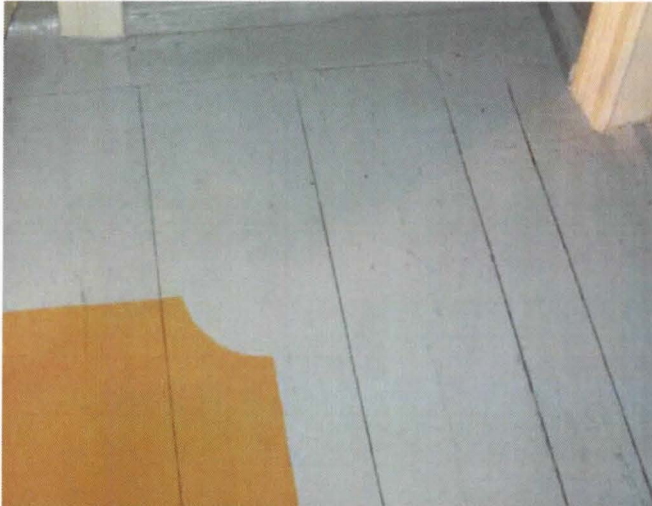
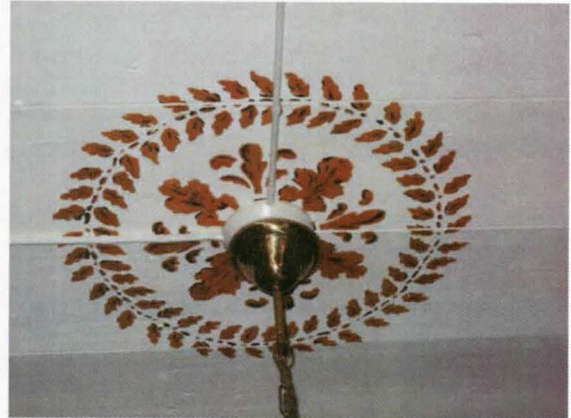
Yläkerran makuukamarin lattia ja maalattu kattorosetti

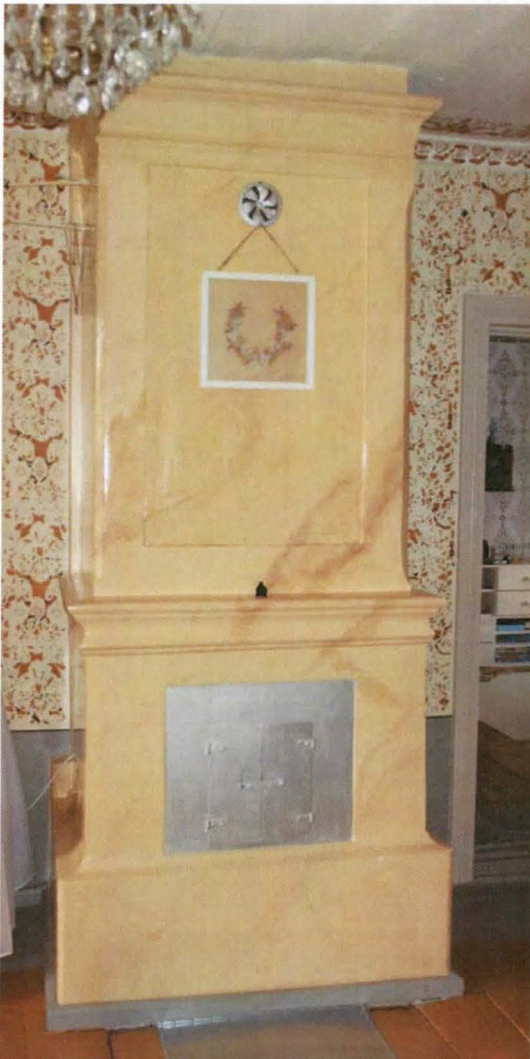
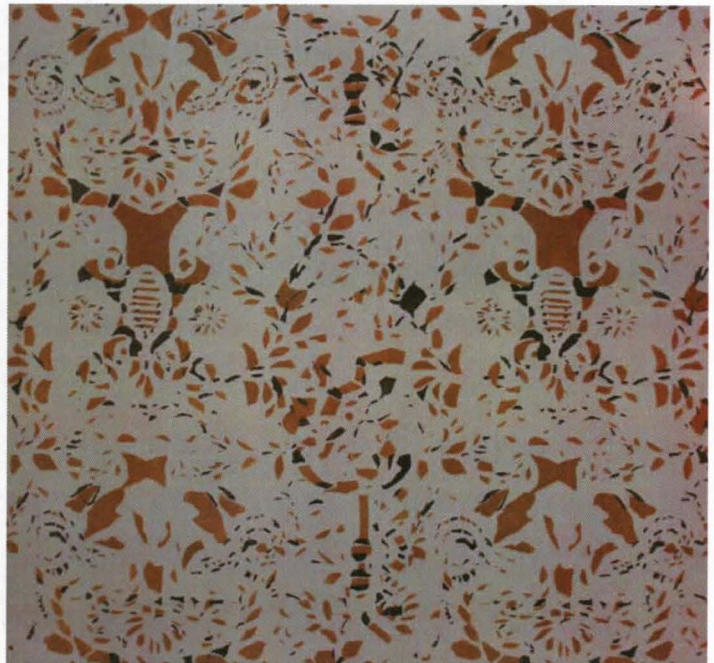
Yläkerran makuukamarin entisöity kakluuni ja yksityiskohta tapetista
