PIRKANMAAN MAAKUNTAMUSEO

VESILAHTI, NARVA, KARHOLANNOKKA

Vesijohtolinjan valvonta rautakautisen kalmiston
alueella 22.5.2003

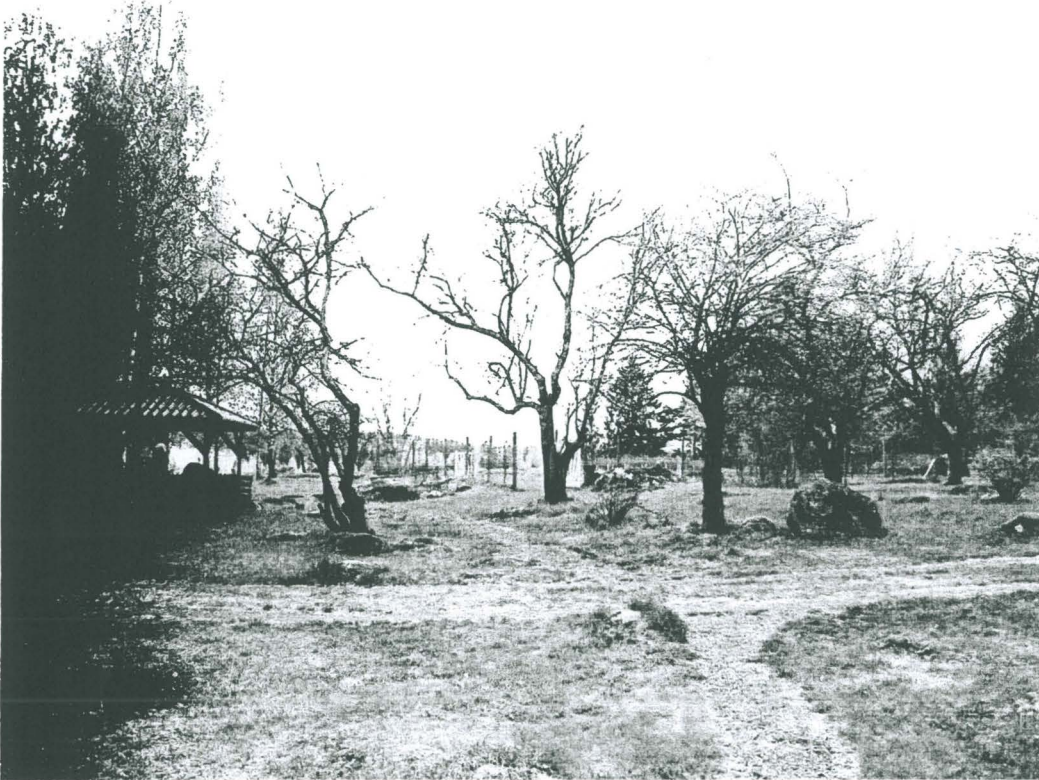
Kivirannan piha, kuvattu etelään asuinrakennuksen edestä. Vesijohtolinja avattiin kuvan keskellä näkyvän polun kohdalle. Röykkiö 22 (tuhoutunut) sijaitsee kuvan vas. reunassa katoksen takana.

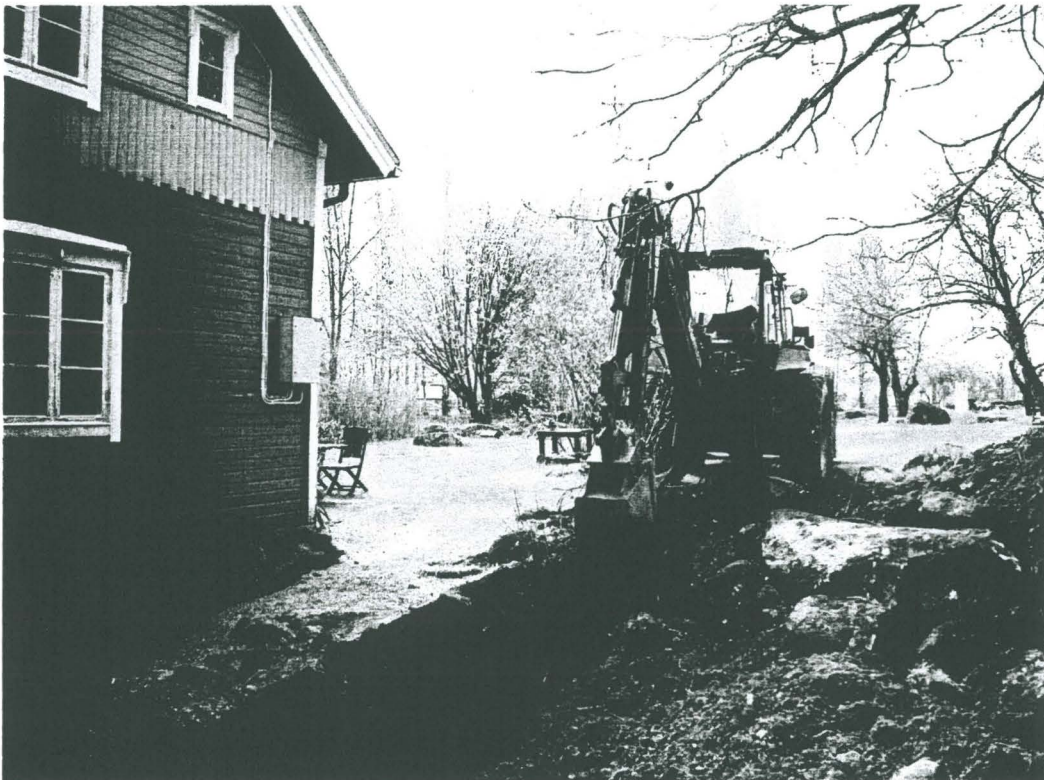
Kivirannan asuinrakennuksen SW-nurkalla kaivannosta tuli esille n. 6 m matkalla humuspitoisen pintakerroksen jälkeen n. 60 cm syvyyteen runsaasti nokea ja kiviä (halkaisija n. 15-20 cm ja isompia) sekä runsaasti tiilenpaloja ja kokonaisia tiiliä. Mitään rautakauteen tai vanhempaan historialliseen aikaan viittaavaa esinettä tai rakennetta ei havaittu. Sen sijaan kivien ja tiilien seassa oli ruosteinen kulmarauta, rautapultti ja muoviroskia. Nykyisen omistajan mukaan pihan länsiosassa ollut navetta purettiin 1960-luvun lopussa ja navetan purkujätettä käytettiin mm. tienpohjan täytteeksi. Rakennuksen nurkan läheltä kaivannosta esille tulleet havainnot tulkittiin 1900-luvun asutushistoriaan kuuluviksi.

Linjaa kaivetaan Kivirannan asuinrakennuksen SW-nurkalla, kuvattu luoteesta.

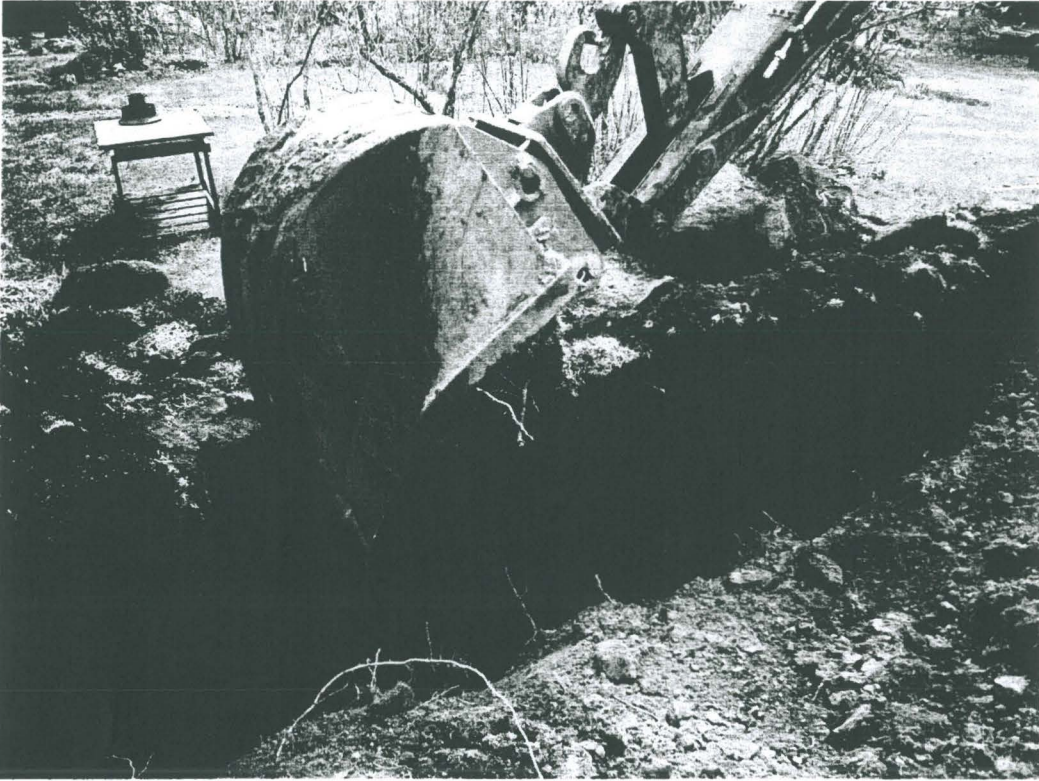
Kivirannan tilan alueella (9:46) kaivannon leveys oli n. 80-100 cm ja syvyys 200 cm. Maa oli ohuen puutarhamultakerroksen alla kauttaaltaan tummankeltaista moreenia vanhalle niemen halki kulkevalle tielle asti. Sen jälkeen linja kaivettiin vanhan pellon alueelle, missä pintakerrokset olivat humuspitoista savensekaista peltomultaa. Sen alta (n. 27 cm) tuli esille tummankeltainen moreeni tälläkin.

Lähikuva kaivannosta Kivirannan asuinrakennuksesta n. 20 m etelään.

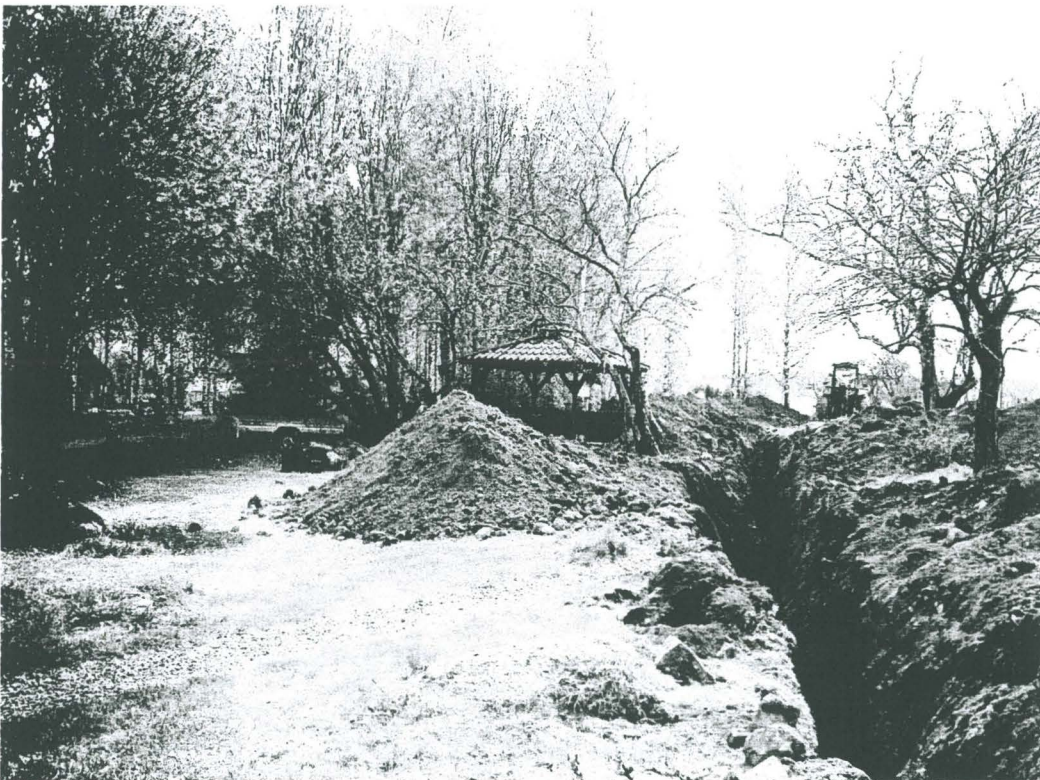
Lähes valmis vesijohtokaivanto enne täyttämistä. Kuvattu pohjoisesta.

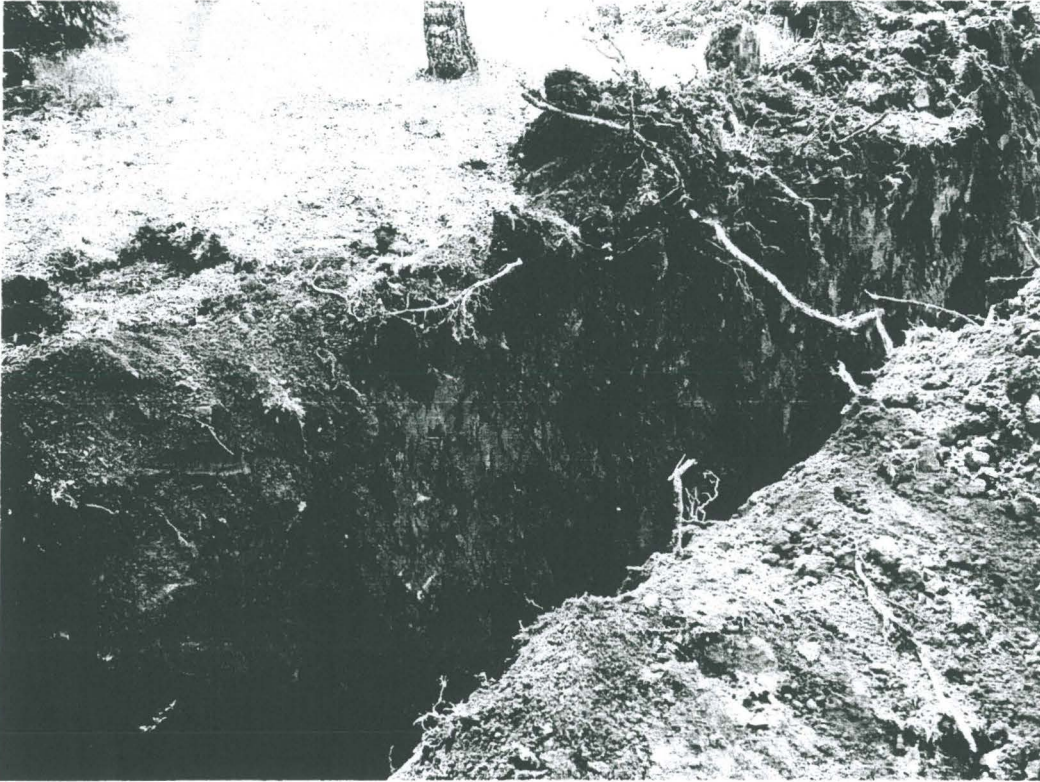
Saunarannan tilan alueella (9:40, yleiskartalla 9:57) kaivannon leveys oli n. 1 m. Maa kaivannossa oli n. 10-15 cm syvyyteen puutarhamultaa. Sen alta tuli esille vanha savensekainen peltokerros, jonka alta tuli esille savimaa. Kaivannossa oli myös muutamia isoja kiviä. Vanhan peltokerroksen alueelta tuli kahdesta kohdasta esille tiilenpala ja muutamia hiilensiruja. Muutoin maa oli löydötöntä.

Lähikuva Saunarannan tilalla kaivetusta linjasta, etäisyys rakennukseen n. 15 m. Kuvattu kaakosta.
