## Tarkastus

Sastamala, Tyrvään vanhakirkko

Pirkanmaan maakuntamuseo

Ulla Lähdesmäki 20.4.2010

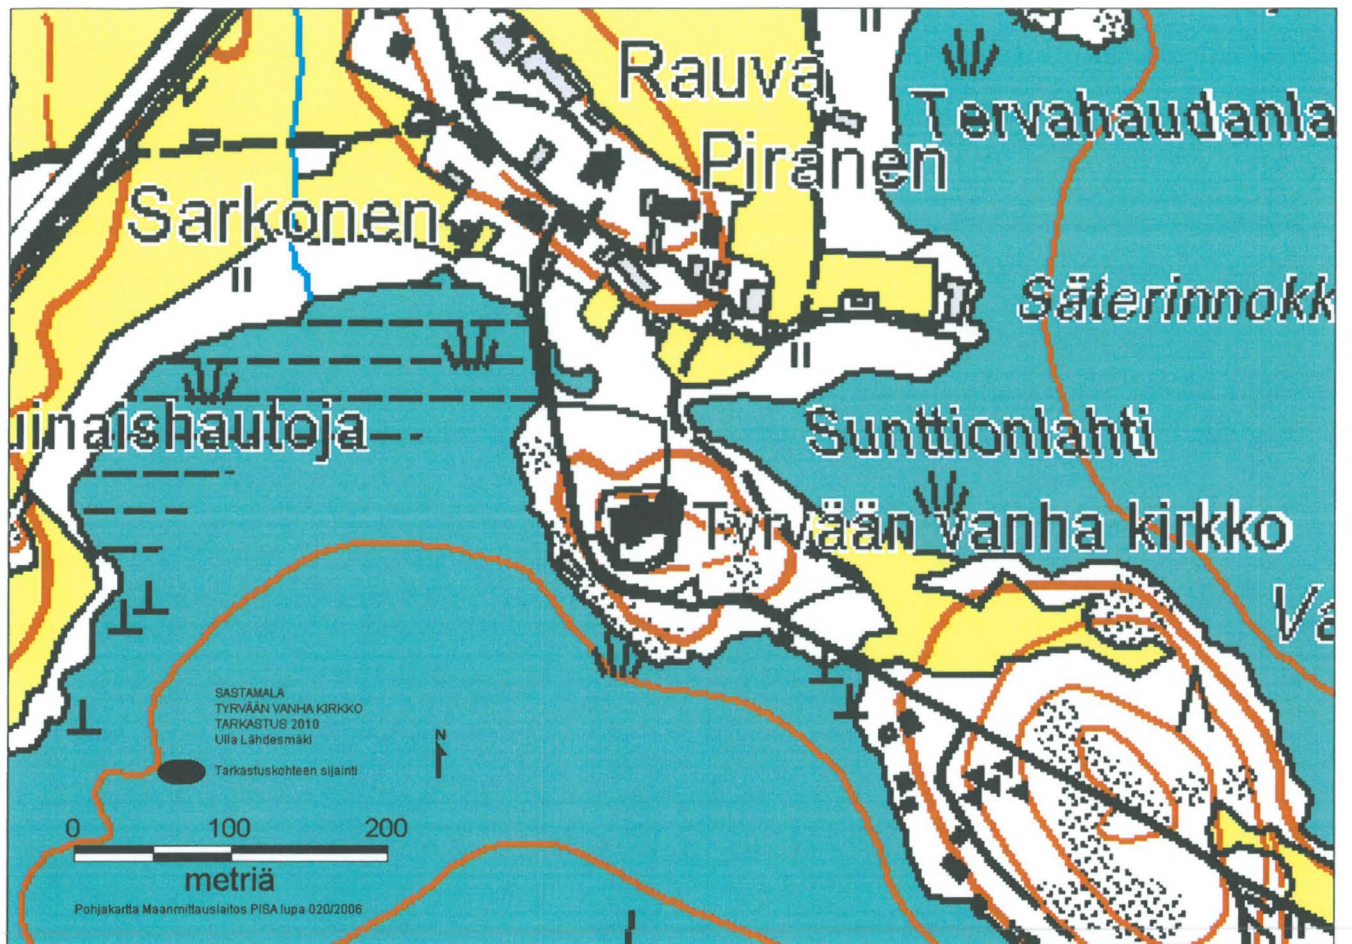
Tarkastuskohde Tyrvään vanhan kirkon itäpäässä. Pohjakartta: Maanmittauslaitos, PISA lupa 020/2006. PK 212107.

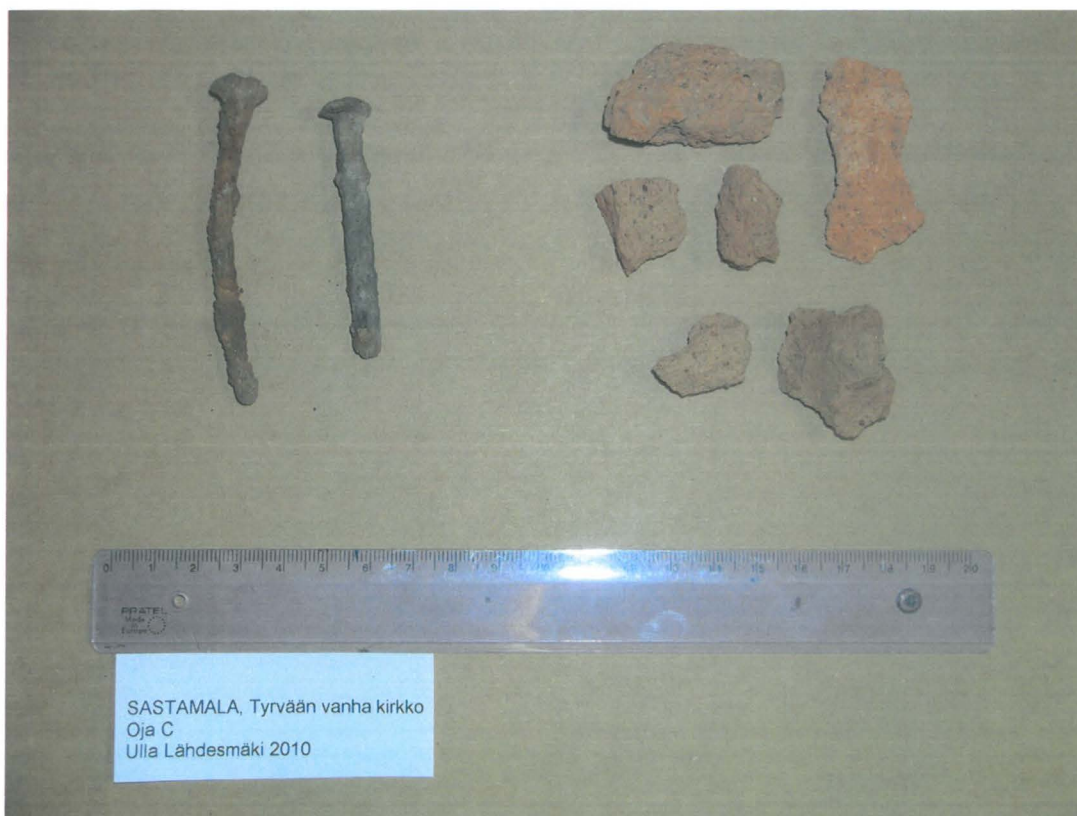
Sastamala, Tyrvään vanhan kirkon kirkkopihan tarkastus 2010. Kaapeliojan C (naulat) ja D (tiilenpalat) löydettyjä esineitä. Kuva U. Lähdesmäki.

Täytettyjen kaapelilinjojen kohdat tarkastettiin silmämääräisesti ja linjan sijainti merkittiin kartalle. Täyttömaan pinnassa erottui useissa kohdissa pienikokoisia tiilenpaloja, muutamia putkiluiden katkelmia (kirkon päädystä suoraan itään johtavan linjan kohdalta ja siitä etelään portille johtavalta linjalta) sekä kaksi rautanaulaa (KM 2010028, linjan kohdasta C).
