Länsi-Mustasaaren väyläesteen vedenalaisdokumentointi

Suomenlinna 7.-11.2.2011

MUSEOVIRASTO

Meriarkeologian yksikkö
Riikka Tevali 2011

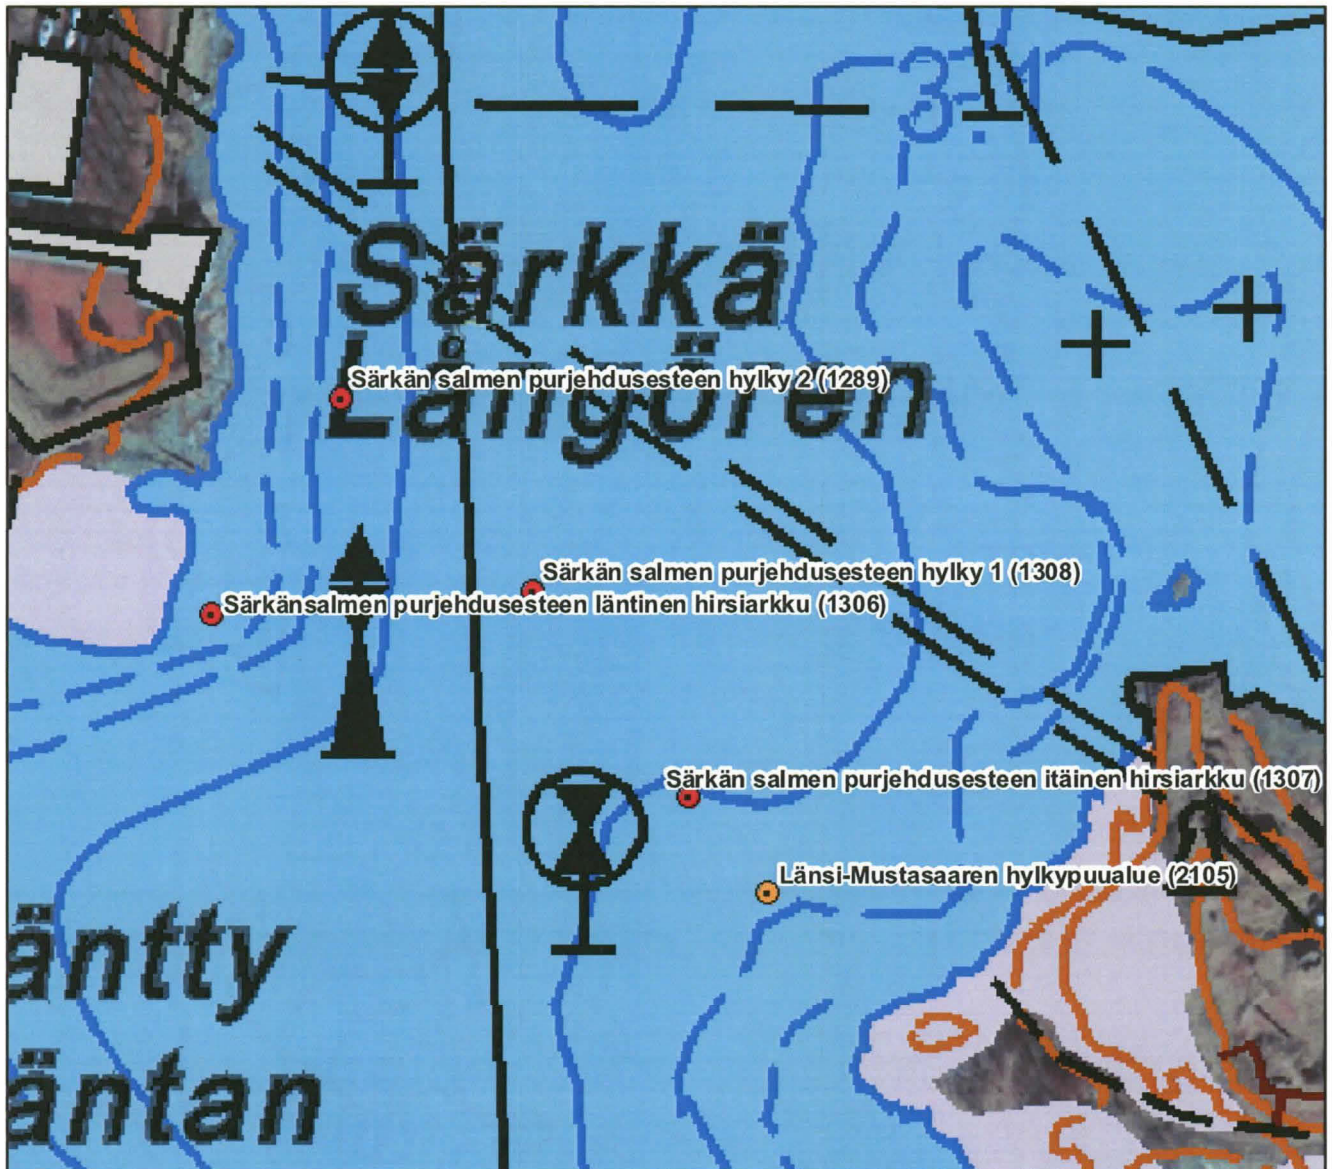
Särkän salmen muinaisjäännökset

Tutkimuskohteena oli Särkän salmen purjehdusesteen itäinen hirsiarckku (id 1307).

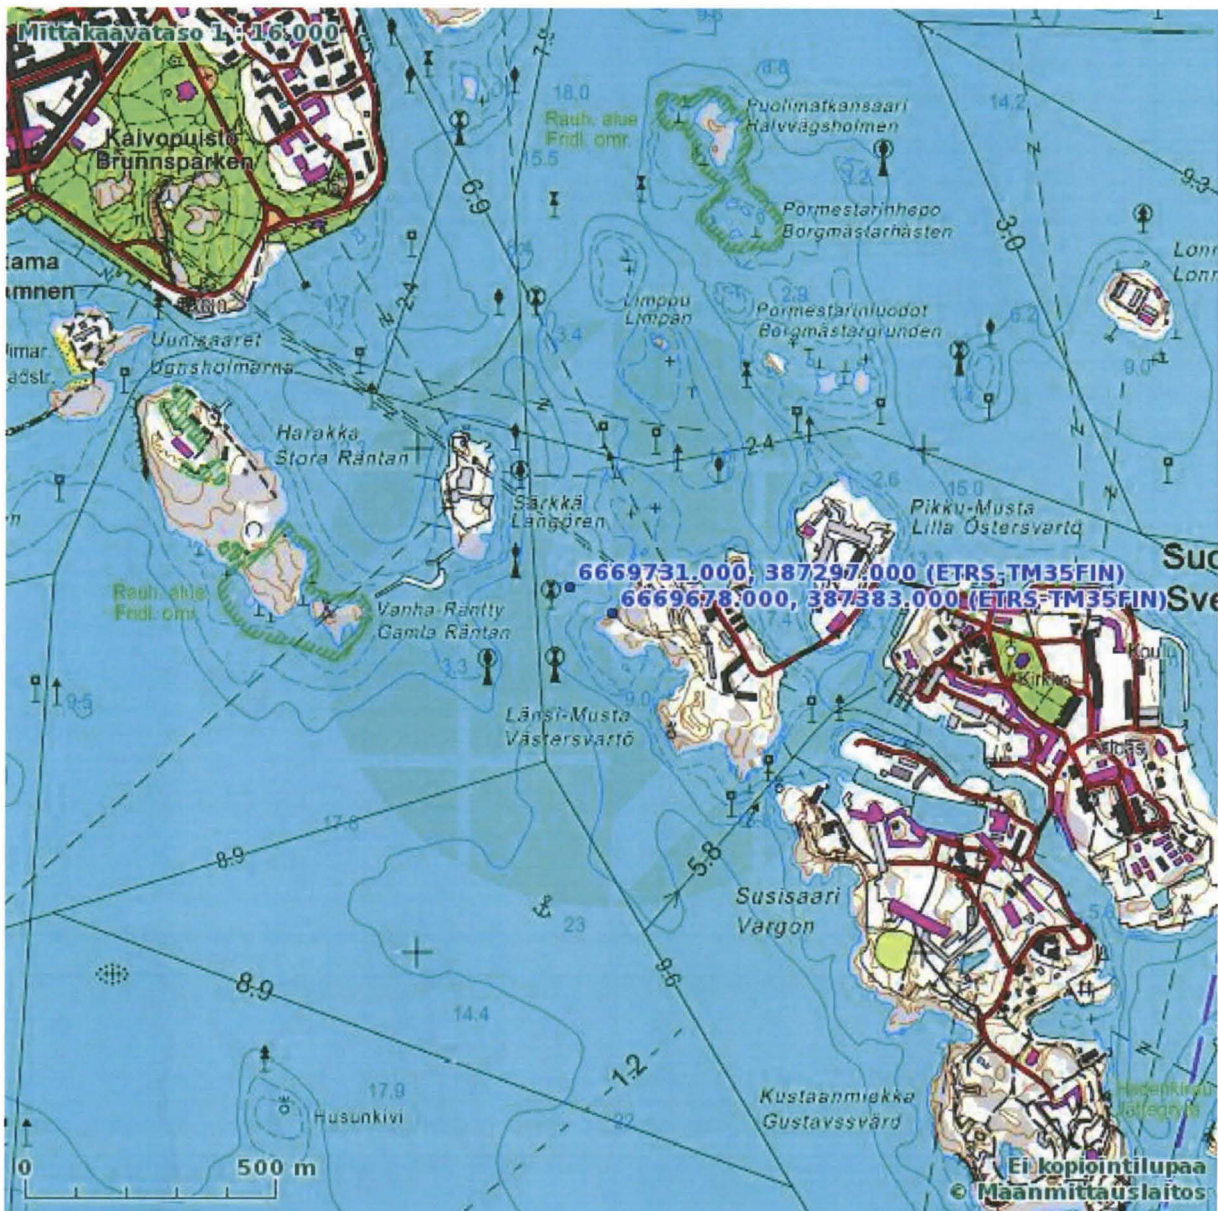
Kartta 2. Länsi-Mustasaaren väyläesteen koordinaatit sekä rakenteen sijainti Suomenlinnassa

Väyläesteen lounaiskulma merkitty ETRS-TM35FIN N 6669731/E 387297 sekä väyläesteen pohjoissivun alku Länsi-Mustasaaren rannassa N 6669678/E 387383 (koordinaatti on summittainen, sillä alkukohtaa on vaikea määrittää rannasta).

Länsi-Mustasaaren väyläeste on kokonaisuudessaan noin 110 metriä pitkä ja muodostuu pitkästä yhtenäisestä pato-osasta sekä sen päässä olevasta suorakulmion mallisesta päätyarkusta, jotka muodostavat T:n muotoisen rakenteen. Hirsiarkkupadon lounaiskulman (Kartta 2) koordinaatit ovat:

ETRS-TM35FIN N 6669731/E 387297
WGS84 60°8.937' N/24°58.205' E

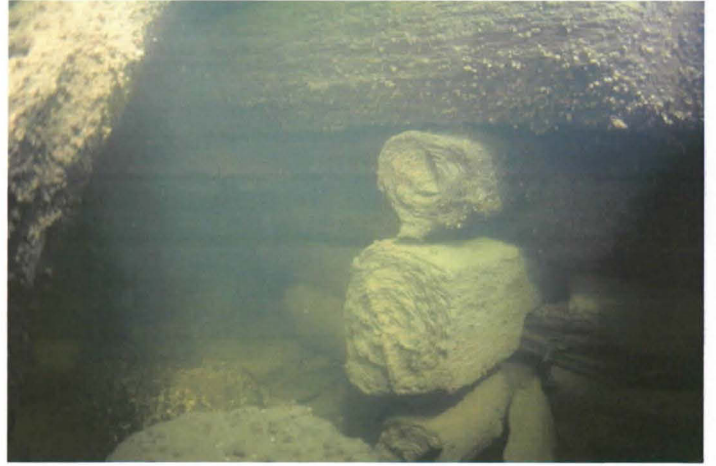
1. MA201102: 35

1. Hirsiarkkupadon pohjoispuolen alku Länsimustan rantavedessä.
2. Hirsirakennetta padon sivun keskivaiheilta.
3. T:n muotoisen päätyarkun pohjoissivu.
4. Seinämää läheltä väylän puoleista päätyä.
5. T:n muotoisen päätyarkun sisäkulma pohjoisen puolelta. Sukeltaja Ville Peltokorpi.

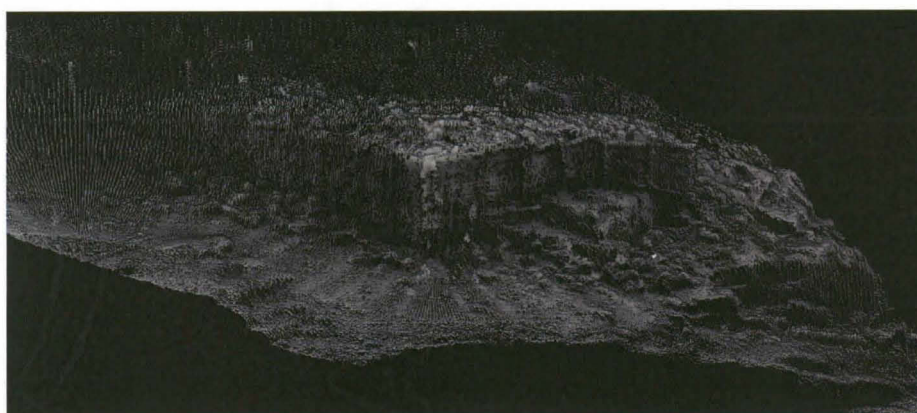
Numerot viittaavat kuviin.

Ylimpänä Länsimustan väyläeste kuvattuna ylhäältäpäin. Kuvan vasemmassa yläkulmassa erottuu Särkän väyläesteen kärki.

Keskellä ja alhaalla kuvattuna Särkän väyläeste (id 1306) vastapäätä Länsi-Mustasaaren väyläestettä Särkän salmen toisella puolella.

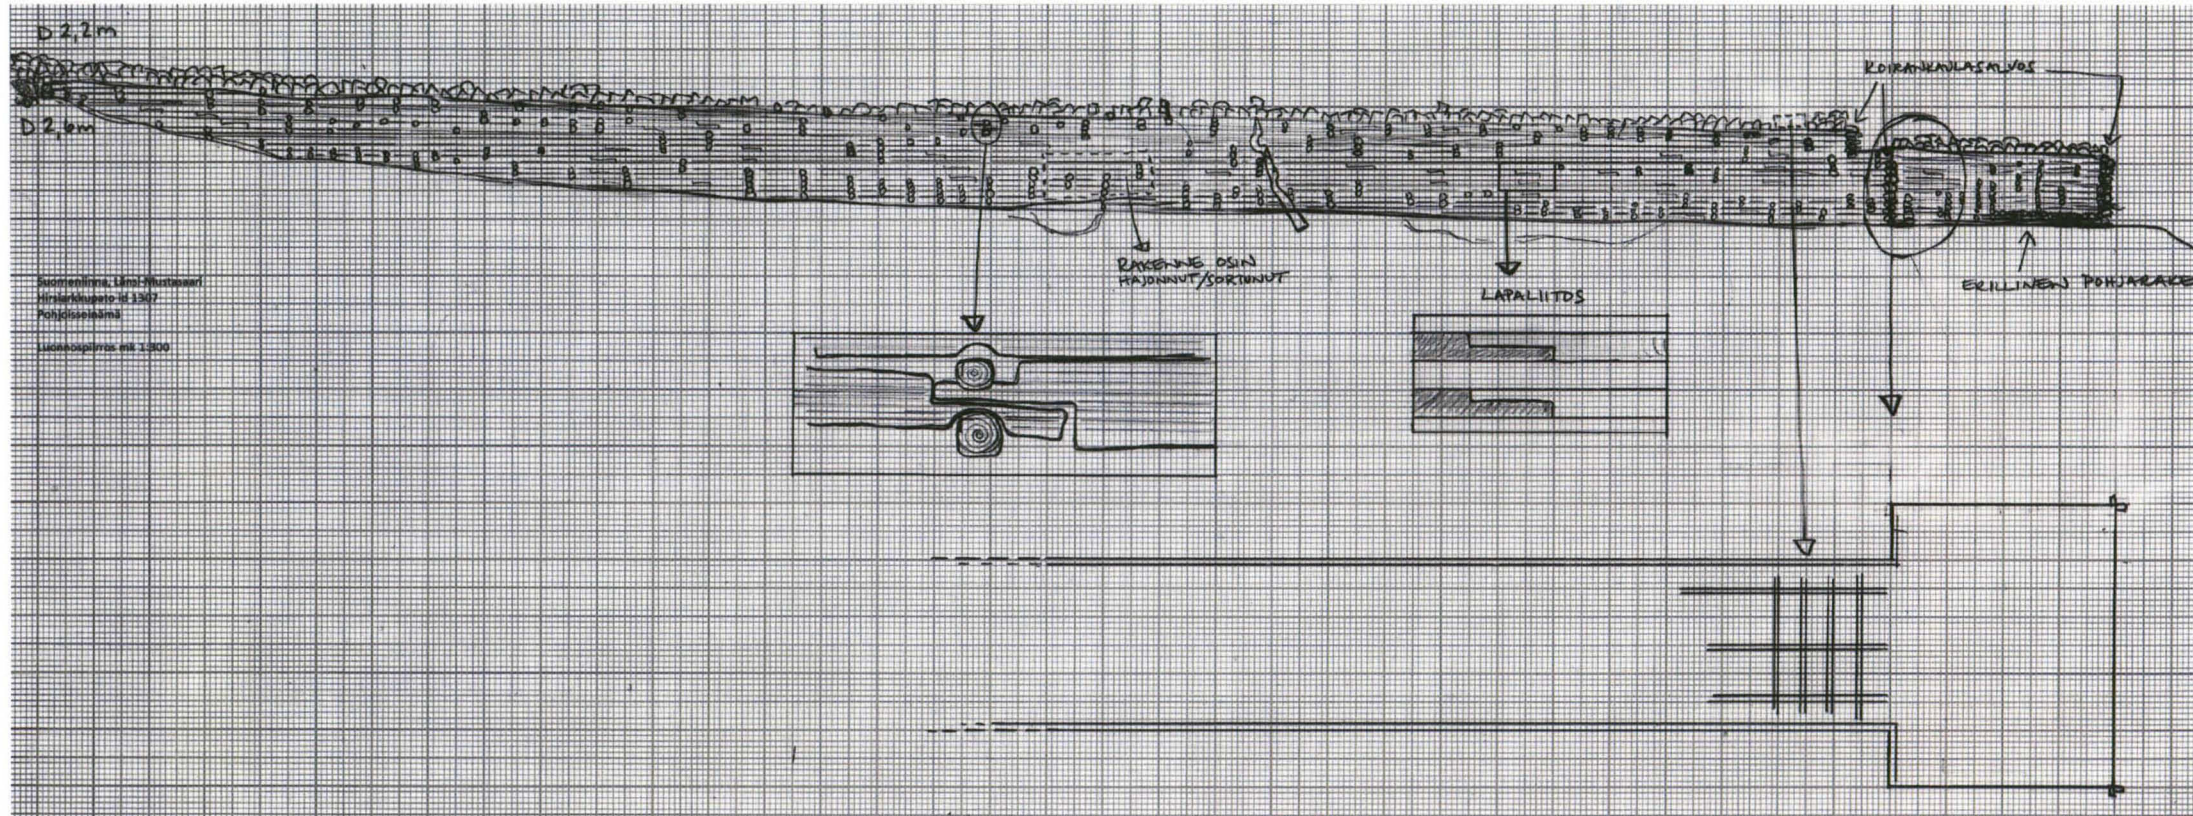
Luonnospiirros.

Väylästeen pohjoinen seinämä, mk 1:300

Vedenalaisvideon perusteella piirtänyt Riikka Tevali

Väyläeste on rakenteeltaan melko yksinkertainen, se sisältää kolme hirsikehikkoa pitkittäissuunnassa sekä useita kymmeniä kehikkoja leveysuunnassa, jotka on täytetty suurehköllä kivilouheella (ks. Luonnospiirros). Osassa louheesta erottuu työstön jälkiä, esimerkiksi kaiverrettuja kouruja (ks. Kuvaliite 1, kuva 8), jotka ovat todennäköisesti jäänteitä panostus- tai räjäytystyöstä. Kaiken kaikkiaan venäläisessä rakennepiirustuksessa vuodelta 1865 (Kuva 2.) esitetty rakenne vastaa todellisuutta. Tosin piirustuksessa esitelty kolmionmallinen rakenne ei ole toteutunut, mutta sen sisäinen kehikkorakenne näyttäisi vastaavan pato-osan todellisuutta siltä osin, että poikittaisia hirsikertoja on kerrallaan padon alaosissa enintään viisi, mutta paikoittain ylempänä vain kolmesta yhteen. Näiden poikittaisten laipioiden teossa on siis mahdollisesti pyritty säästämään hirsiiä, eikä kehikoista ole tehty yhtenäisiä alhaalta ylös asti. Alaosaan on laitettu päällekkäin enemmän poikittaishirsiiä, jotta ne kantaisivat padon painon, kun ylempäs on riittänyt
