K U M L I N G E

Beskrivning av en sen-  
medeltida Ålandskyrka

Uppsats framlagd för konst-  
historiska seminariet vid  
Stockholms Universitet höst-  
terminen 1964 av Robert Bennett.

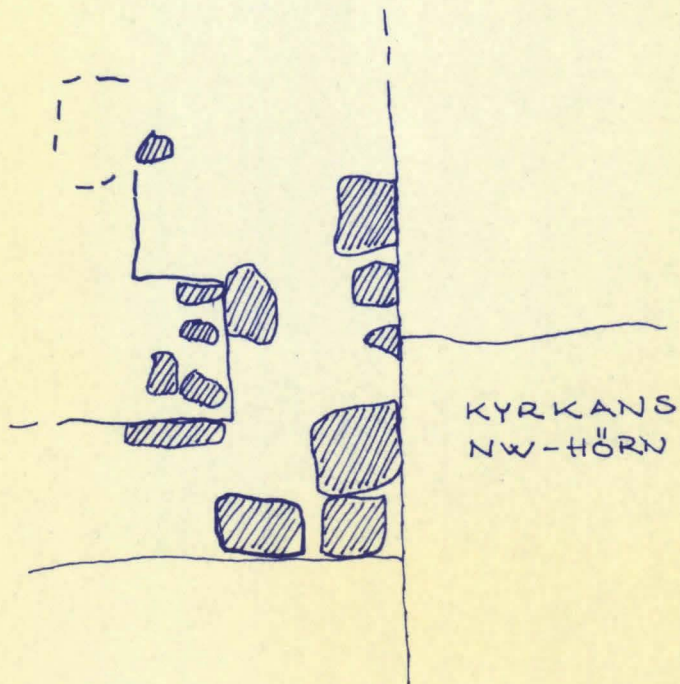
PLAN AV GRUNDMUR INVID  
KUMLINGE KYRKA (1961)

Invid kyrkans nordvästra hörn finns rester av en husgrund. Dess förekomst påpekas år 1795 av Radloff, som också nämner att det enligt traditionen skall röra sig om lämningar av ett kloster.<sup>9)</sup> En utgrävning

av husgrunden företogs år 1961, och landskapsarkeologen fil.mag. Matts Dreijer har i Åländsk Odling 1962 redogjort för resultatet.<sup>10)</sup> Se vidare fig.3.

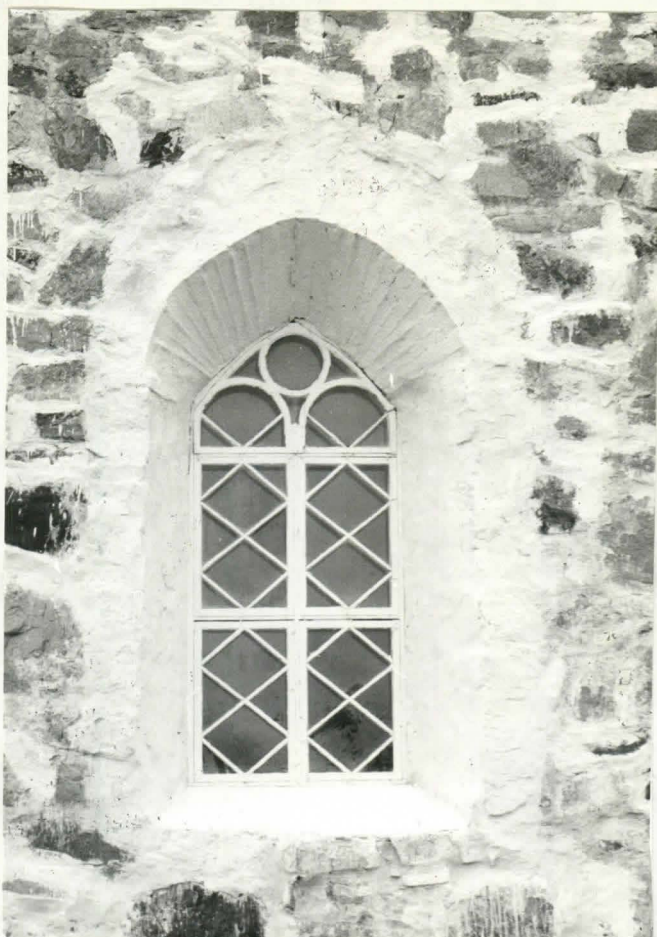
Fig. 6 Östra fönstret från utsidan  
Foto: A-C. Granholm

Inga fönsteröppningar har kvar sin ursprungliga form (med undantag för sakristians fönster). Östra och västra fönstren sitter på sina ursprungliga platser, medan de båda sydfönstren flyttats något. Östra fönstret är spetsbågigt och har liksom långhusets övriga fönster en spetsbågig fönsteromramning av trä (se fig. 6). Fönsteromramningens mått är 294 x 132cm. Yttre bågen är av tegel i cement och är sålunda ny. På bågens insida syns rester efter fönstrets ursprungliga kalkstensomramning. De inre sidorna uppvisar flera lappningar och redan under medeltiden har två rappningar gjorts.<sup>13)</sup> Fönstret har troligen från början varit rundbågigt.

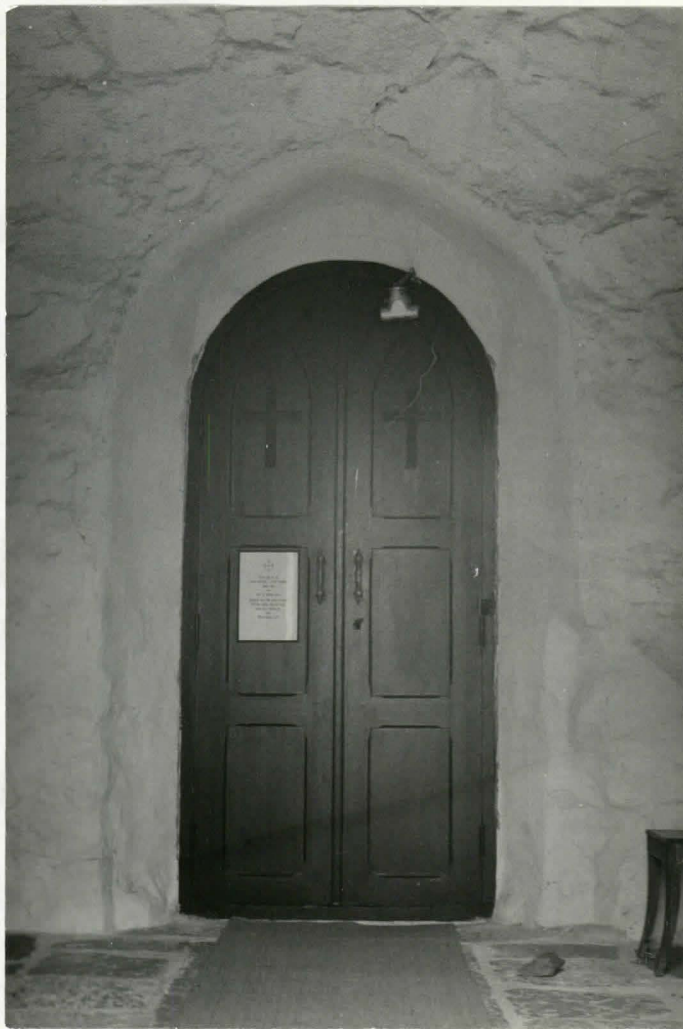
Fig. 7 Inre portalen sedd från vapenhuset  
Foto: A-C. Granholm

Kyrkans inre portal leder in från vapenhuset i sydväst. Utåt vapenhuset är den spetsbågig, inåt långhuset rundbågig. Måtten är (vid innerkanten på insidan) 300 x 134cm.

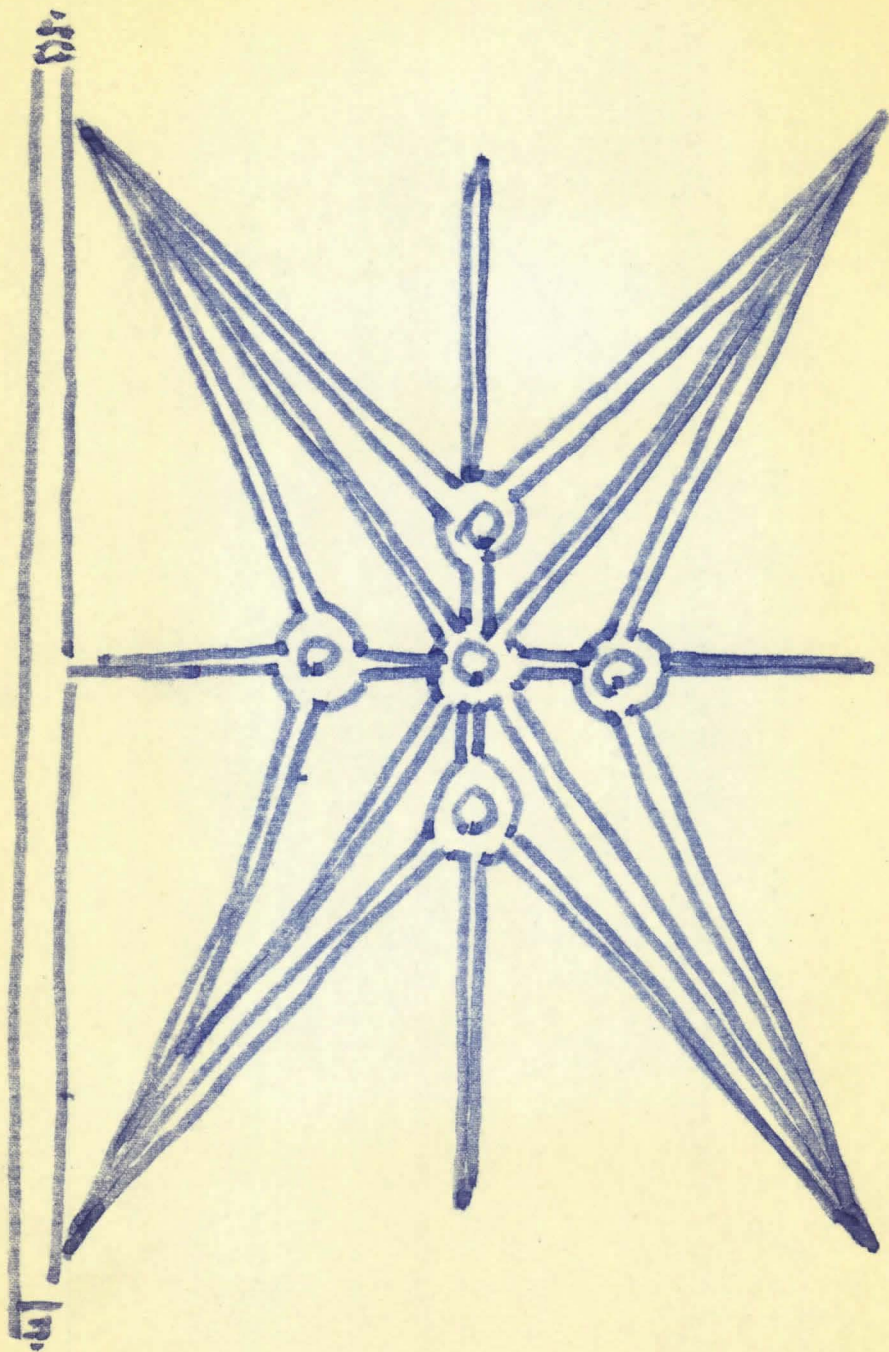
Fig. 9 Västra valvet

Kyrkan är täckt av tre st. stjärnvalv av tegel (se fig. 9). Liksom väggarna är de försedda med kalkmålningar. Mer om dessa på sidan 16. Det östligaste valvet har, för att markera koret, gjorts något olika de övriga. De använda teglen har formatet 30 x 13 x 10cm. Ribbteglens format är 26 x 14 x 9 x 7 x 2,5cm (se fig. 10).

Valvribborna bildar i valvhjässan fem st. ringformiga fördjupningar, eventuellt avsedda för valvbricksor av trä. Valven skiljs åt av gördelbågar som vilar på konsoler av tegel <sup>20)</sup> (se fig. 11).

Valven har tillkommit någon gång omkring år 1475 (se vidare nedan).

Med ledning av dessa exempel och med hjälp av de relativt säkert daterbara valvmålningarna förefaller det sannolikast att gissa på en välvningstid omkr. år 1475. Samtidigt har säkert också vapenhuset byggts. För detta talar bl.a. det faktum att ingen annan uppgång till vinden än trappan genom vapenhusets västvägg har funnits. Också de tre linhålerna i valvet talar för att vapenhuset är av medeltida ursprung.

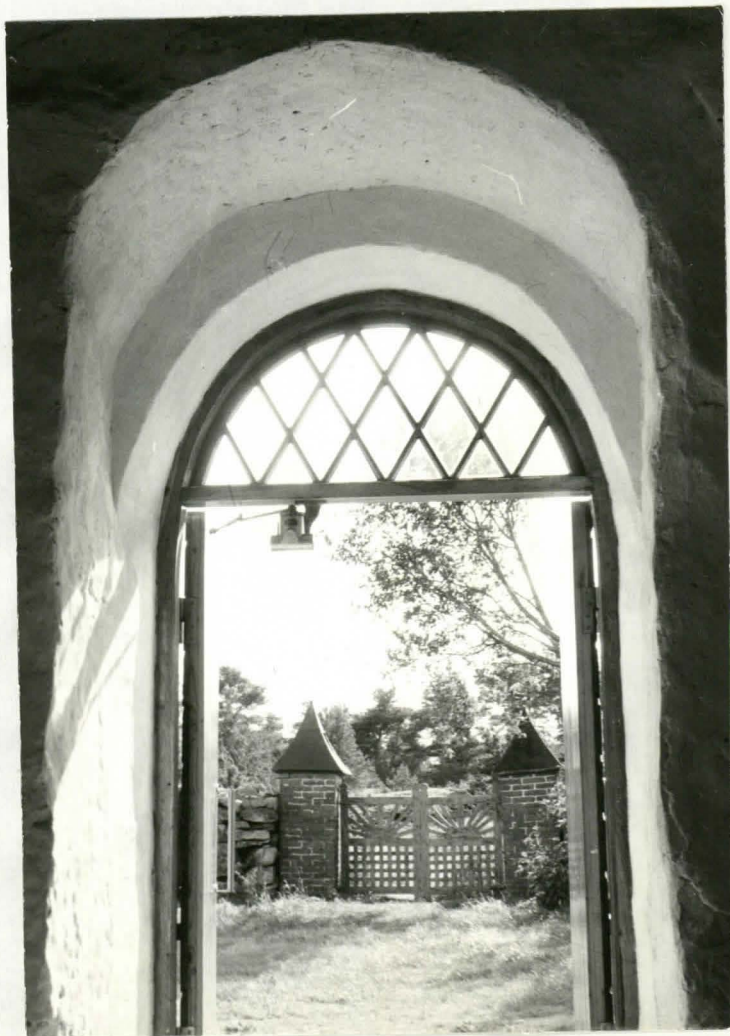
Fig. 12 Vapenhusets södra portal från insidan  
Foto: A-C. Granholm

Vapenhuset är beläget vid långhusets sydvästra mur mot vilken det har stötfog. Det är uppfört av gråsten i cyclopförband. Inre måtten är i längd 4,17m och i bredd 3,85m. Dörröppningen mot söder är rundbågig utan varje artikulering, och har måtten 300 x 142cm. De nuvarande portarna insattes år 1949.<sup>25)</sup>

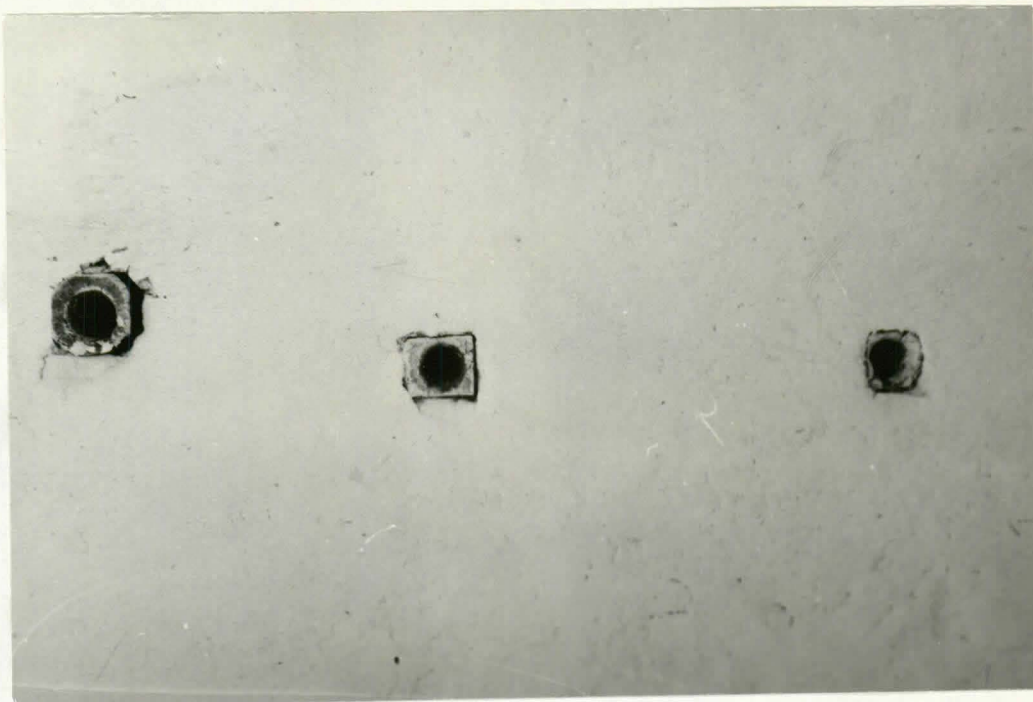
Fig. 13 Hål för klocklinor i vapenhusets valv  
Foto: A-C. Granholm

Vapenhuset är täckt av ett tunnvalv av tegel. Höjden från golvet till valvhjässan är 5,5m. I valvhjässan finns tre st. träfodrade hål avsedda för klocklinor.

(Att vapenhuset har haft en klockstapel också före år 1767 bevisas av linhålerna i valvet.)

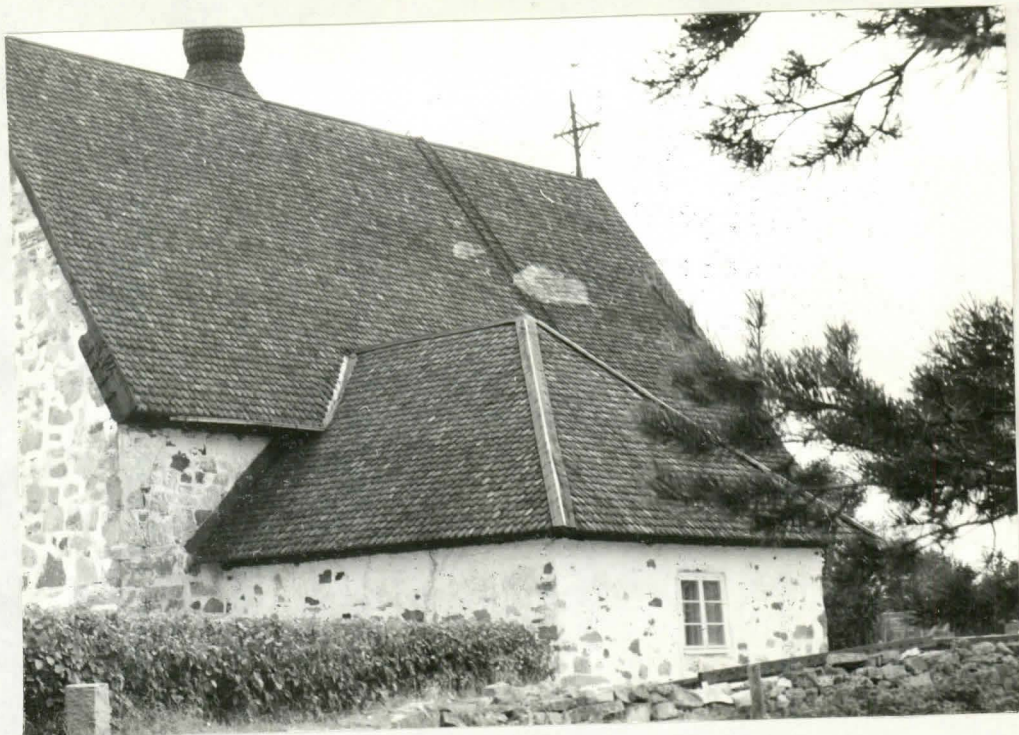
Fig. 14 Sakristian från nordöst  
Foto: A-C. Granholm

Sakristian, belägen i nordöst, uppfördes av gråsten år 1785<sup>11)</sup> som ersättning för den tidigare fallfärdiga och av röta starkt angripna sakristian (se sid14). De inre måtten är 6,23 x 6,23m. I norra väggen finns ett rektangulärt fönster, 1,48m högt och 1,20m brett (måtten vid innerkanten på insidan). Det är försett med ett järngaller. Golvet i sakristian är som ovan nämnts lagt av kvadratiska kalkstensplattor. och något högre beläget än långhusets golv. Taket är platt och av trä. Det insattes år 1908.<sup>30)</sup> Tidigare fanns ett tunnvalv av trä.<sup>31)</sup> En källare av sten är murad under sakristian till ett djup av 1,19m. Dörren till långhuset är plåt- och järnbeslagen. Dörröppningen är rektangulär och har måtten 200 x 99cm.

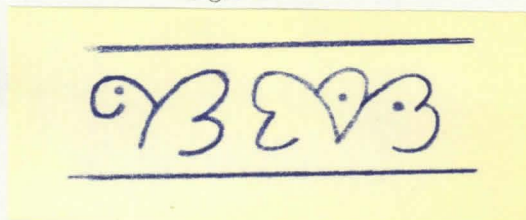
Fig. 16 Prydnadsbård från 1600-talet

ningsregister överkalkades. I gränslinjen till det översta registret målades en grå och svart prydnadsbård (se fig. 16). Stilistiskt hör den till samma tid som kyrkans predikstol och den nu rivna orgelläktaren.

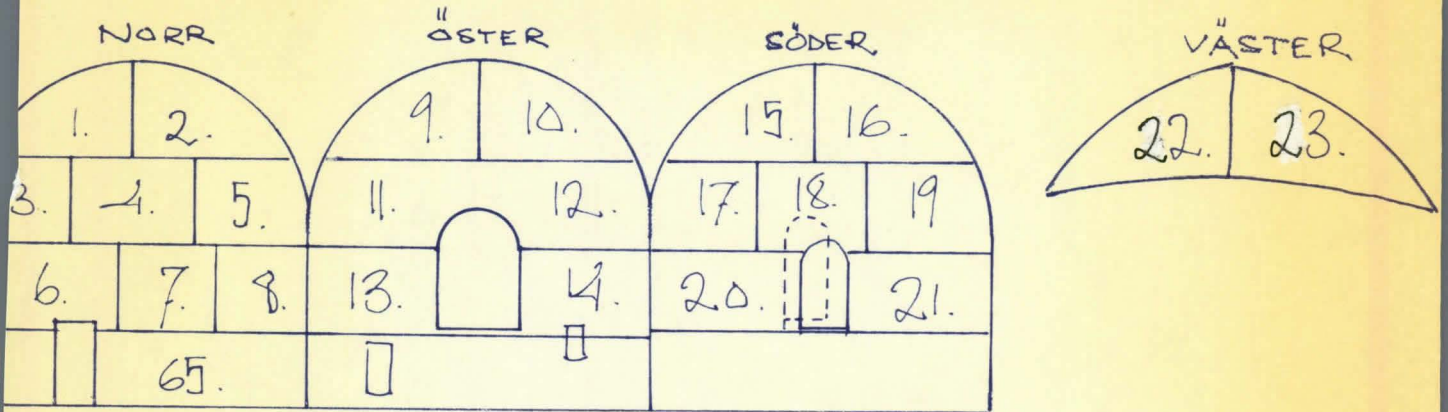
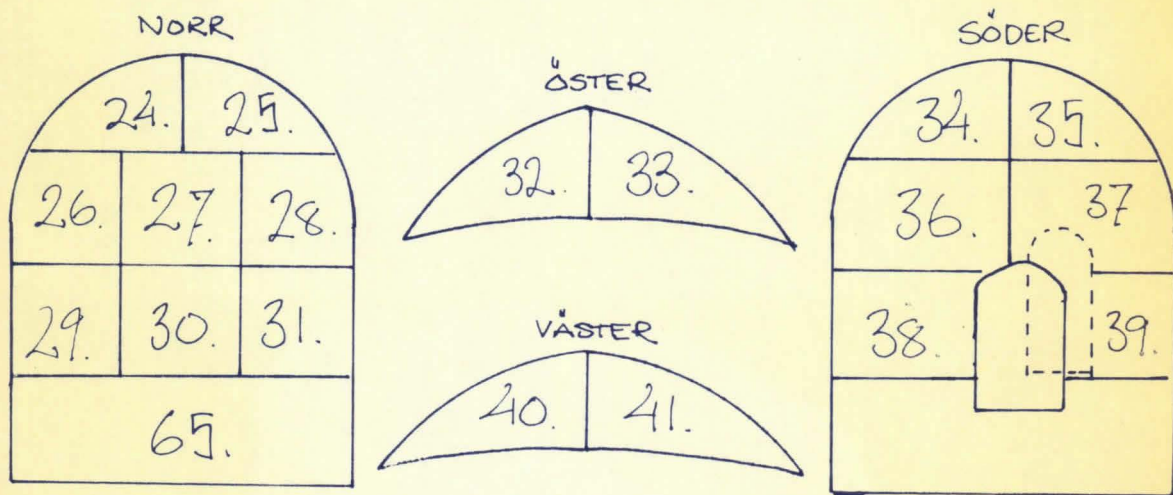
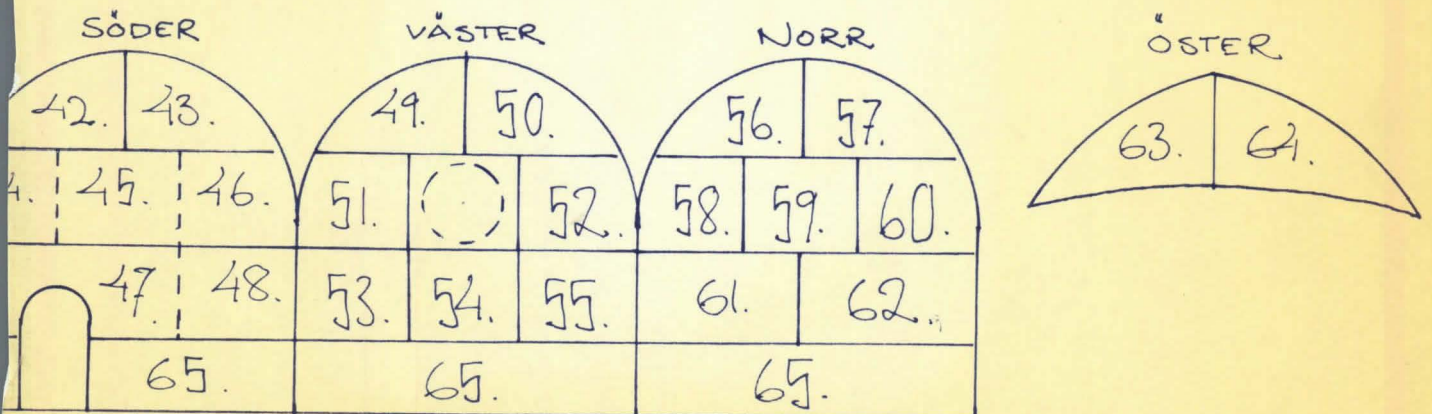
# SCHEMA ÖVER MÅLNINGARNA

1. S.Dorotea. I höger hand har hon en blomma och i vänster hand en korg med blommor. Figurens höjd: 159cm.
2. S.Katarina. Hon har hjulet i vänstra handen och ett svärd i den högra. Figurens höjd: 154cm.

24. S. Maria Magdalena. I famnen bär hon ett smörjelsekar. Figurens höjd: 150cm.
25. Jungfru Maria klädd i solen och stående på månskäran. Hon bär Jesusbarnet på högra armen. Figurens höjd: 156cm.

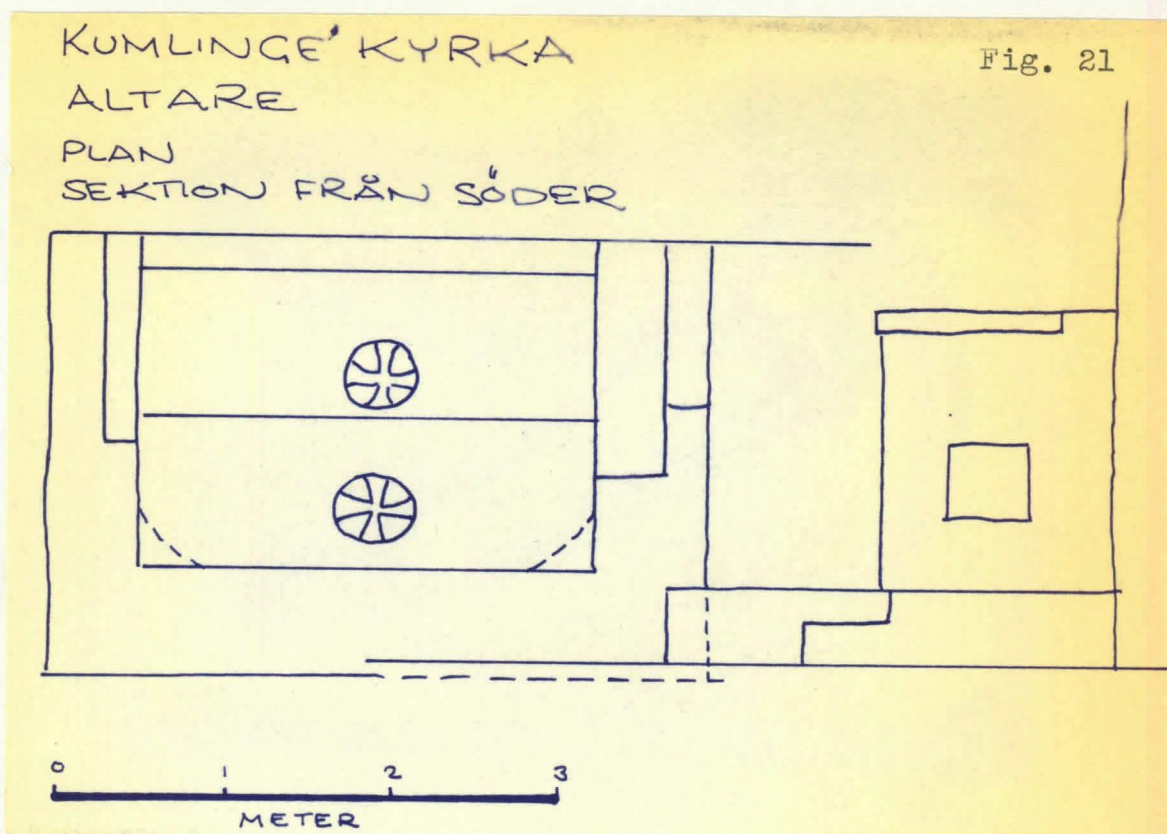
Altaret är placerat mot korets östra vägg, uppfört av gråsten och täckt med en skiva av kalksten. Det står på en låg sockel av gråsten. Framför altaret finns en murad avsats, täckt av en kalkstensskiva likadan som altarets, men med på framsidan avrundade hörn. Denna platta härrör säkerligen från kyrkans nu försvunna lekmanaltare, vars grund återfanns vid utgrävningen 1961.<sup>48)</sup> Hörnen har avrundats för att passa en halvcirkelformad altarring som sattes år 1875.<sup>49)</sup> Denna bortskaffades vid restaureringen och ersattes med en enkel, rektangulär altarring av trä. Härvid utfylldes också de avrundade hörnen med cement. Båda kalkstensskivorna har inhuggna konsekrationsskors, 38cm i diameter. På altarets södra sida finns en 75cm djup, träfodrad relikgömma. Se i övrigt ovanstående skiss över altaret.

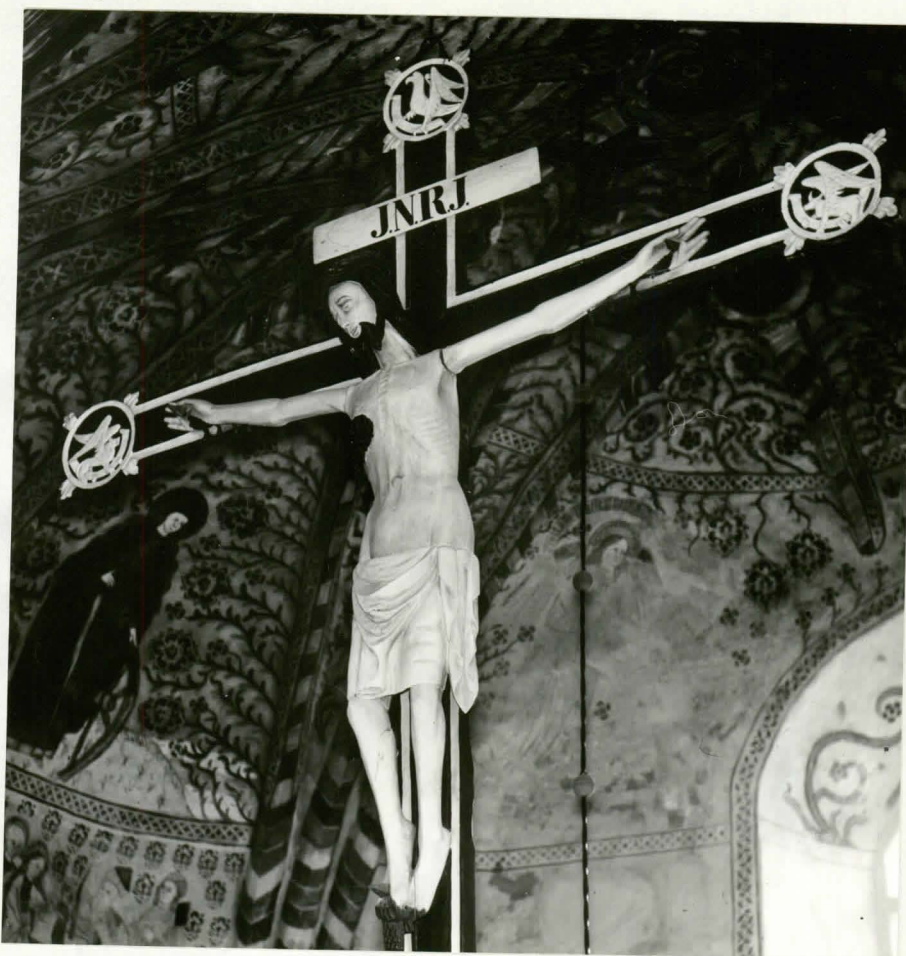
Fig. 28 Krucifix  
Foto: B. Kéry

på korsets baksida har medeltida målning bevarats. Den består av schablonfigurer av en typ som också förekommer på framställningen av Kristi begravning på västra valvets norra vägg. Korsets ändar bär cirklar med evangelistsymbolerna.

Kristus är framställd med huvudet något lutat åt höger; armarna och de korslagda fötterna fästade med var sin spik; kraftiga blodlevrar från alla sår. Ländklädet är draperat med långa nedhängande flikar.

Krucifixet är av medelmåttig kvalitet och har förmodligen tillkommit omkr. år 1500.

Triumfkrucifix av målat trä, upphängt i bågen mellan korvalvet och mellersta valvet. Mellan åren 1666 och 1961 har det varit placerat på långhusets norra vägg.<sup>52</sup>) Målningen på krucifixets framsida är ny, men

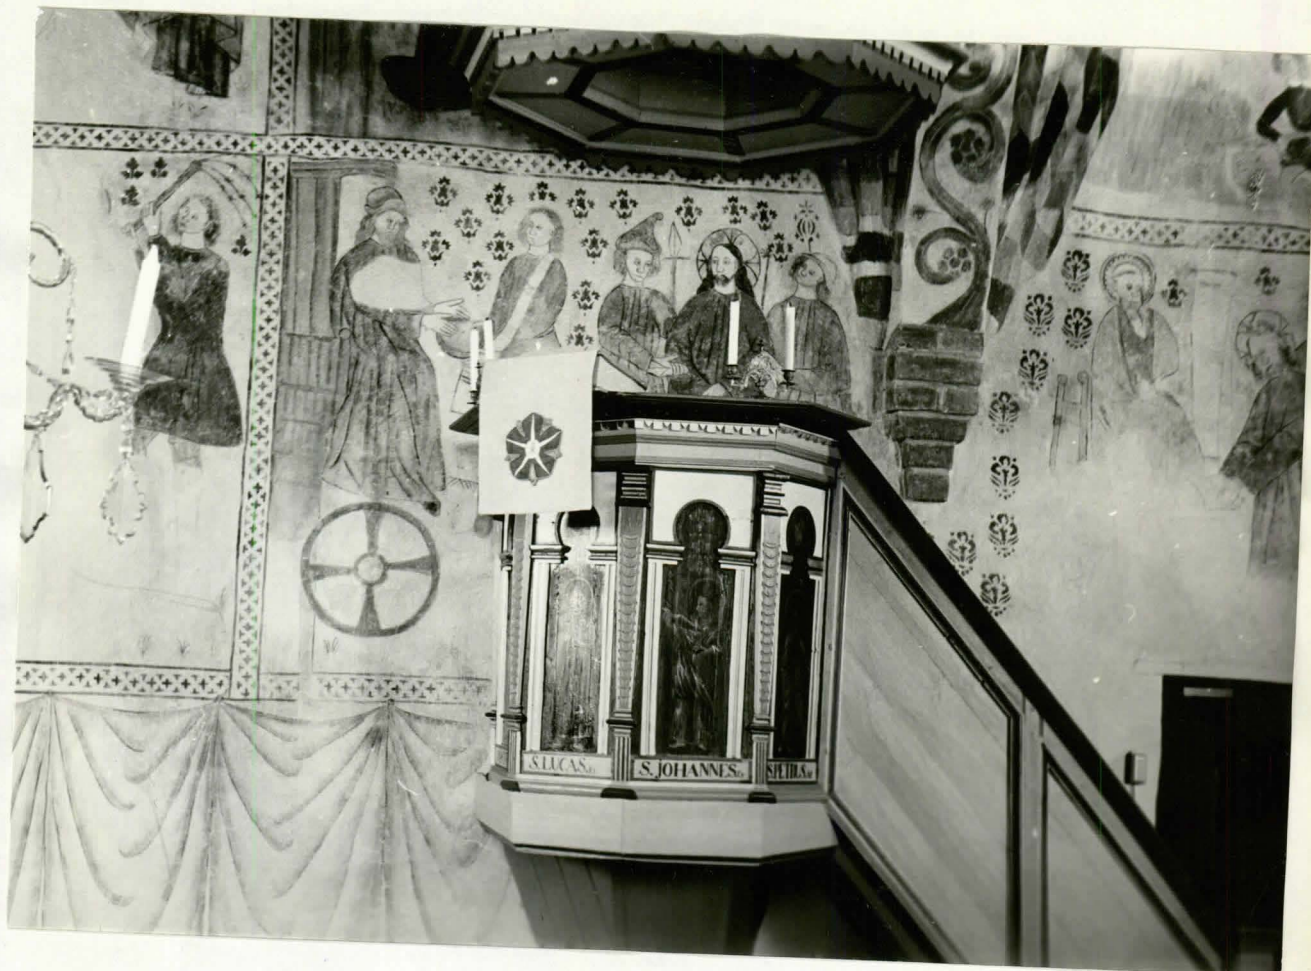
Fig. 29 Predikstol  
Foto: O.Holm

Den består av korg, ljudtak, fot och trappa. Korgen är polygonal; varje sida har en målad personframställning i en enkel ram, avslutad uppåt av en starkt välvd rundbåge. Fälten skiljs åt av pilastrar som bär en arkitrav med profilerade lister, överst dekorerad med tandsnitt. De personer som framställs är: S. Johannes Ev., S. Lucas Ev., Salvator mundi, S. Matheus Ev. och S. Petrus Ap.. Korgens botten är slät.
