AIMALANKANGAS

Siirtoviemäriinlinjan kaivutöiden arkeologinen
valvonta 2007

Vadim Adel
Pirkanmaan maakuntamuseo
Kulttuuriympäristöyksikkö
2007

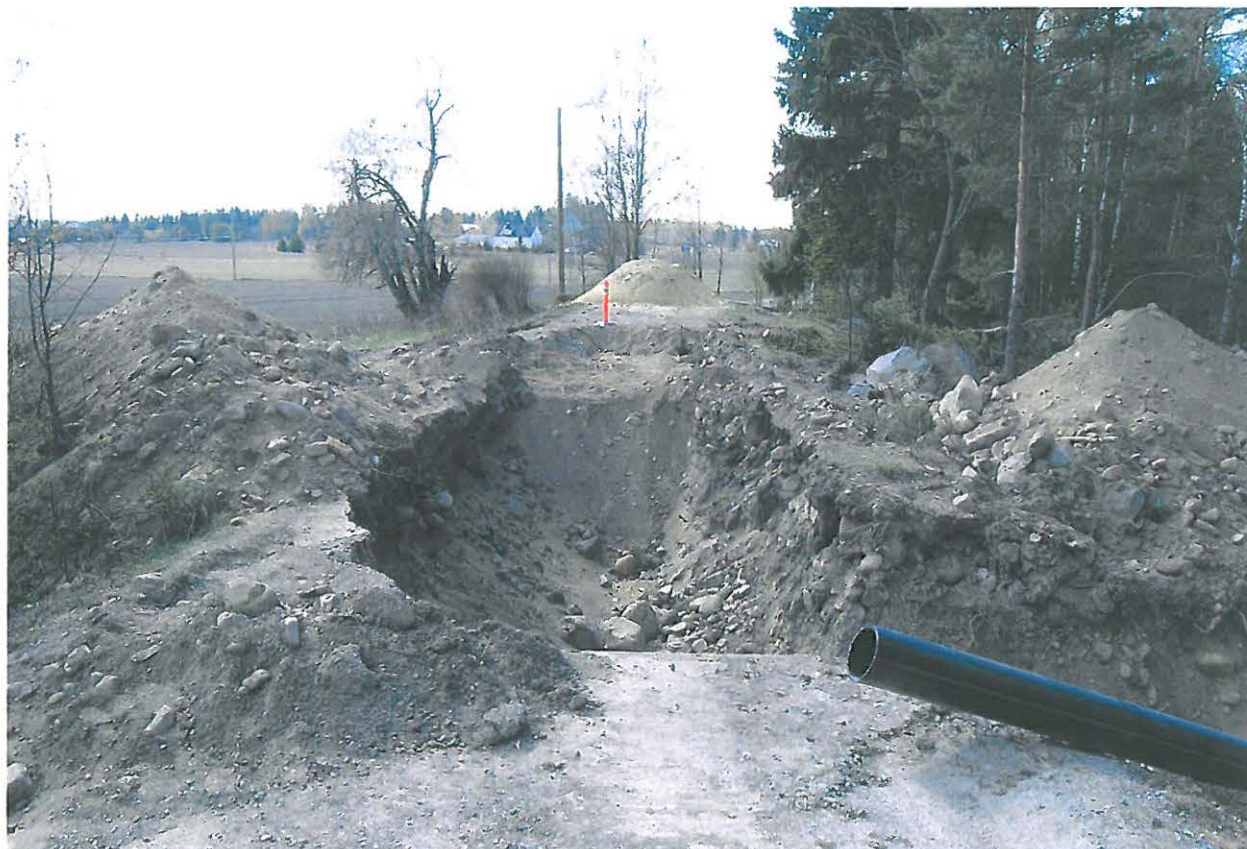
DSCN9733.JPG Valvonta-alueen SW-osa. Yleiskuva tulisijan löytöpaikasta idästä. Tulisijan alue on rajattu paaluilla ja värinauhalla.

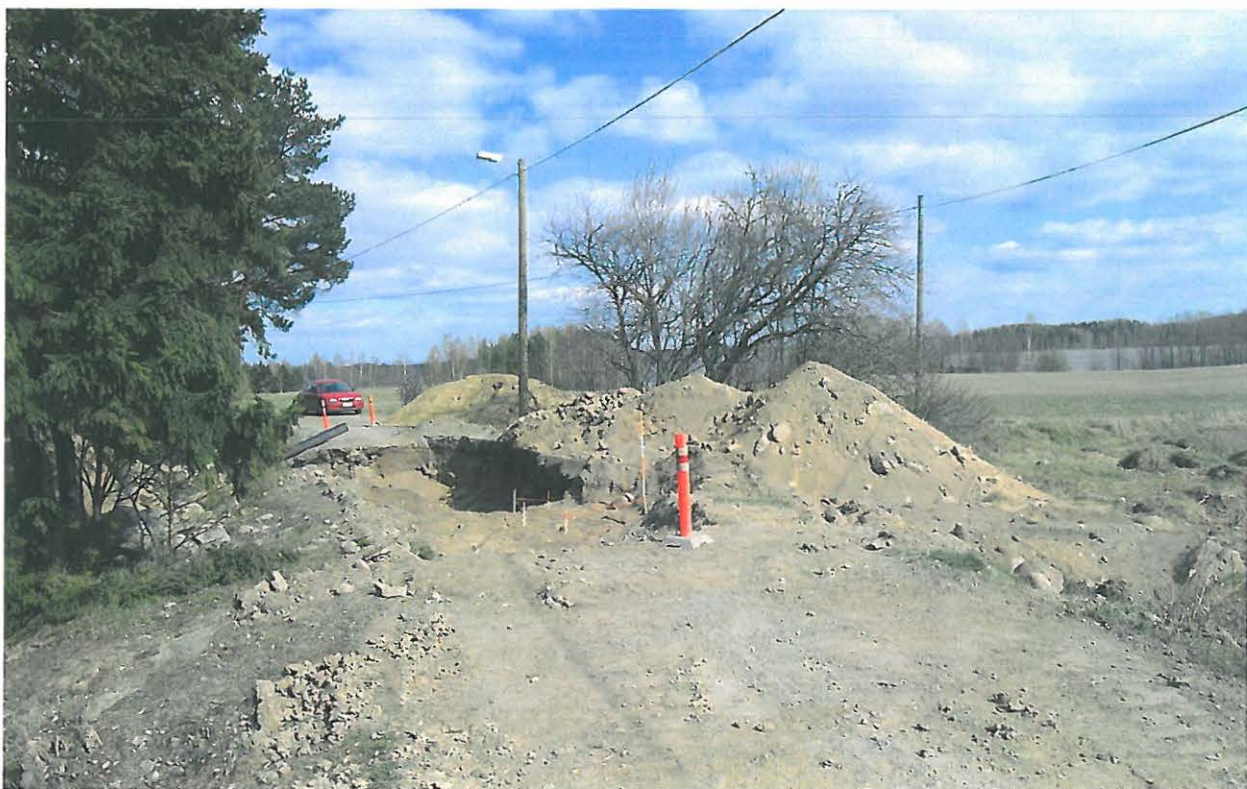
DSCN9732.JPG Valvonta-alueen SW-osa. Yleiskuva tulisijan löytöpaikasta lännestä. Tulisijan alue on rajattu paaluilla ja värinauhalla; linjakeppi on pisteessä "0".

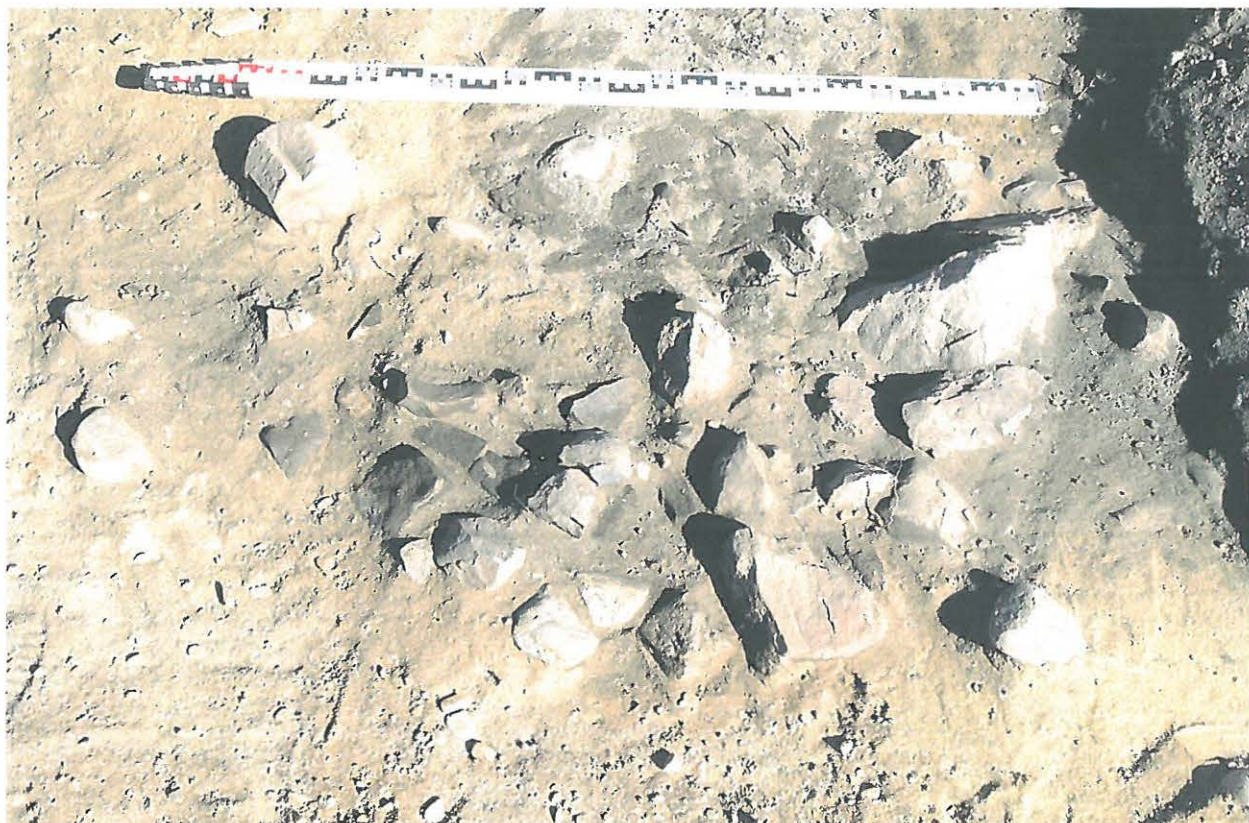
- Pintalukemat:* 85,87-85,76 m mpy
- Mitat:* 2,2 m (W-E) x 1,5 m (rakenteen dokumentoitu osa)
- Kuvaus:* Rakenteen pinta erottui ruskeanharmaana likamaa-/hiekkaläikkänä savensekaisen tiesoran alla. Läikästä löytyi palaneita kiviä ja rautakautista tai varhaismetallikautista keramiikkaa. Rakenteen 1. tason puhdistamisen jälkeen harmaanruskeaa, palaneita kiviä ja hiiltä sisältävää hiekkaa oli todettavissa n. 2 x 1,5 m laajalla alueella. Alueen keskiosassa ja SE-kulmassa hiekan päällä oli vielä sekoittunutta, ruskeanharmaata savimultaa (vanhaa tienpintaa?), josta löytyi palanutta savea. Läikän W-reunalla, keramiikan löytöpaikalla, oli n. 1 x 0,7 m laajalla alueella selkeää kiveystä, johon kuului pääasiassa 10-15 cm kokoisia, mutta myös isompia (30 cm asti) kiviä (ks. kartta 1:20). Pääasiassa samasta kohdasta, harmaanruskeasta hiekasta tuli hiiltä ja naarmupintaista varhaismetallikautista keramiikkaa myös seuraavasta kerroksesta; sen sijaan savimulta hävisi tasoon 2 mennessä.

DSCN9723.JPG Valvonta-alueen SW-osa. Liesikiveyksen pinta esiin kaivettuna. Lännestä.

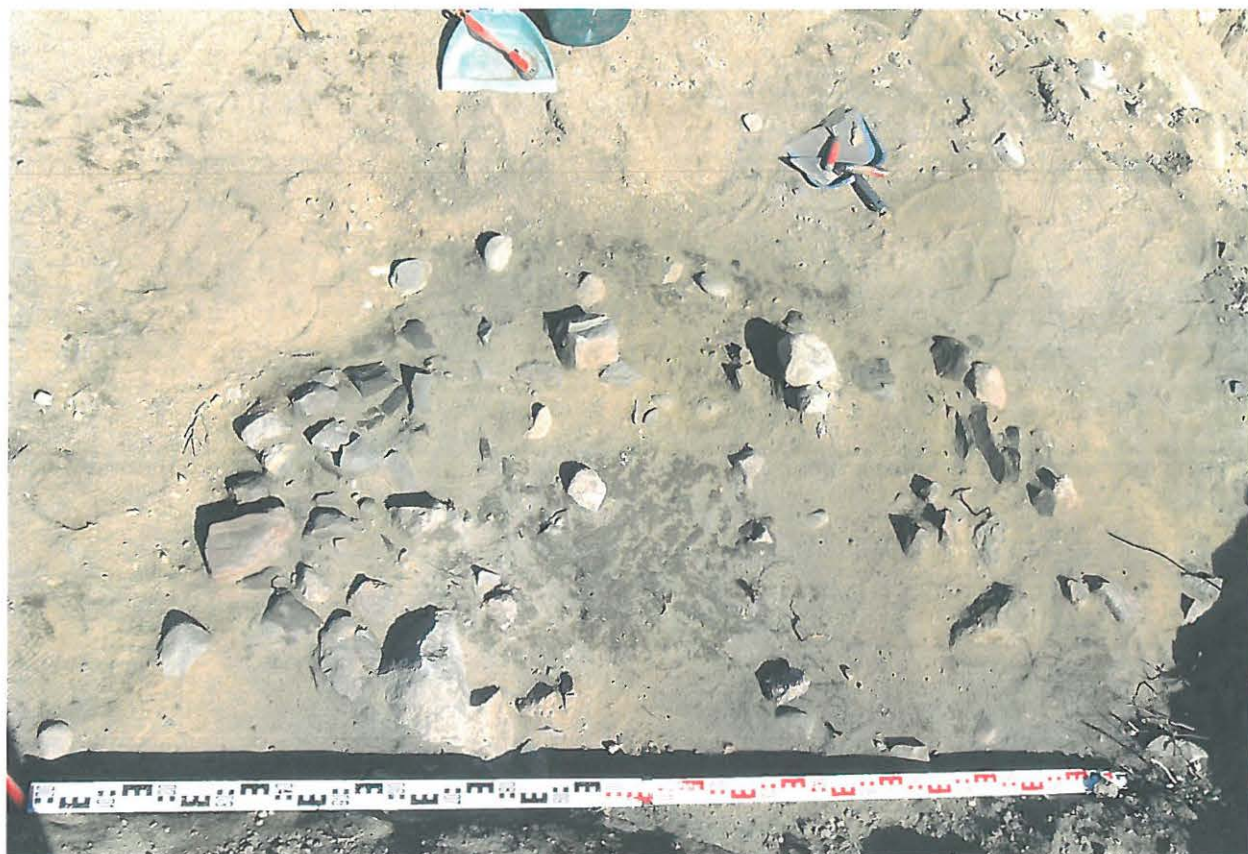
DSCN9726.JPG Valvonta-alueen SW-osa. Tulisija, dokumentointitaso 1. Etelästä.

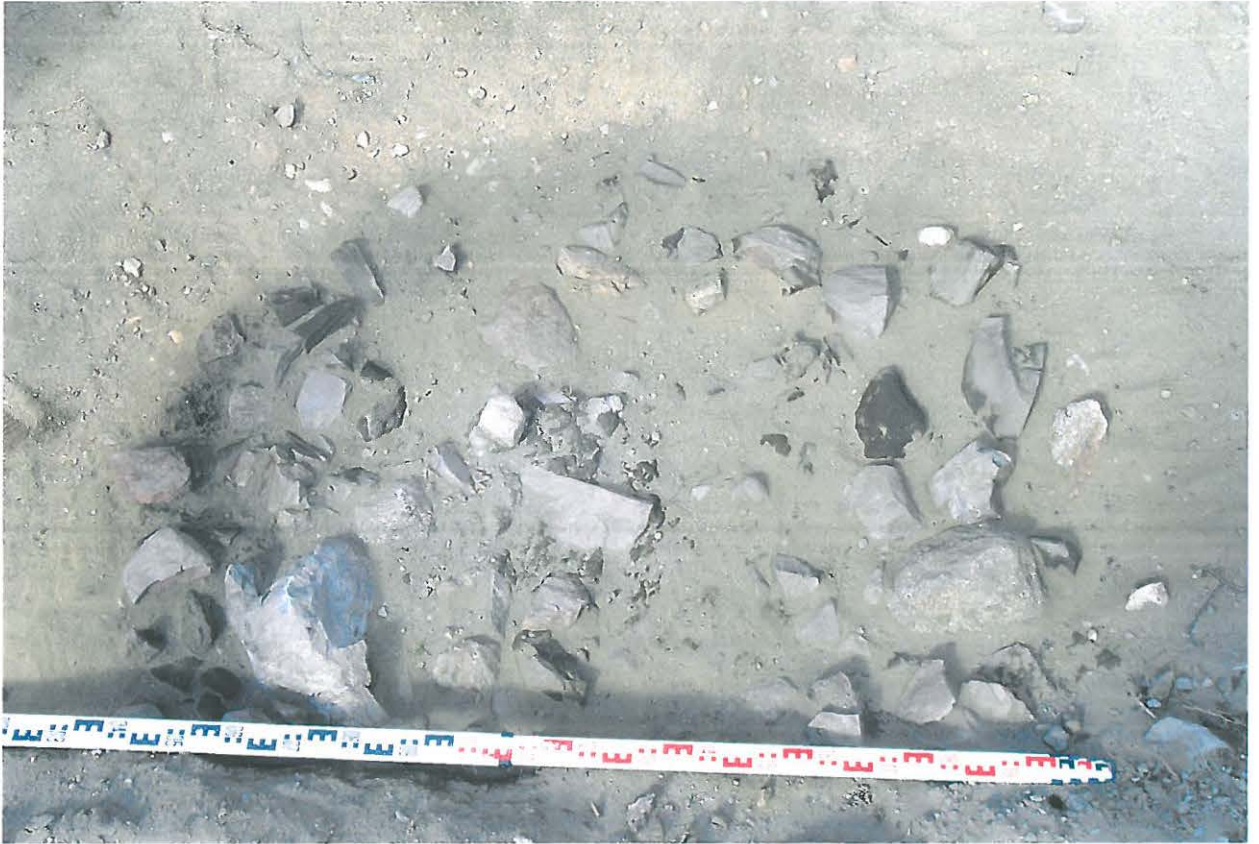
DSCN9729.JPG Valvonta-alueen SW-osa. Tulisija, dokumentointitaso 2. Etelästä.

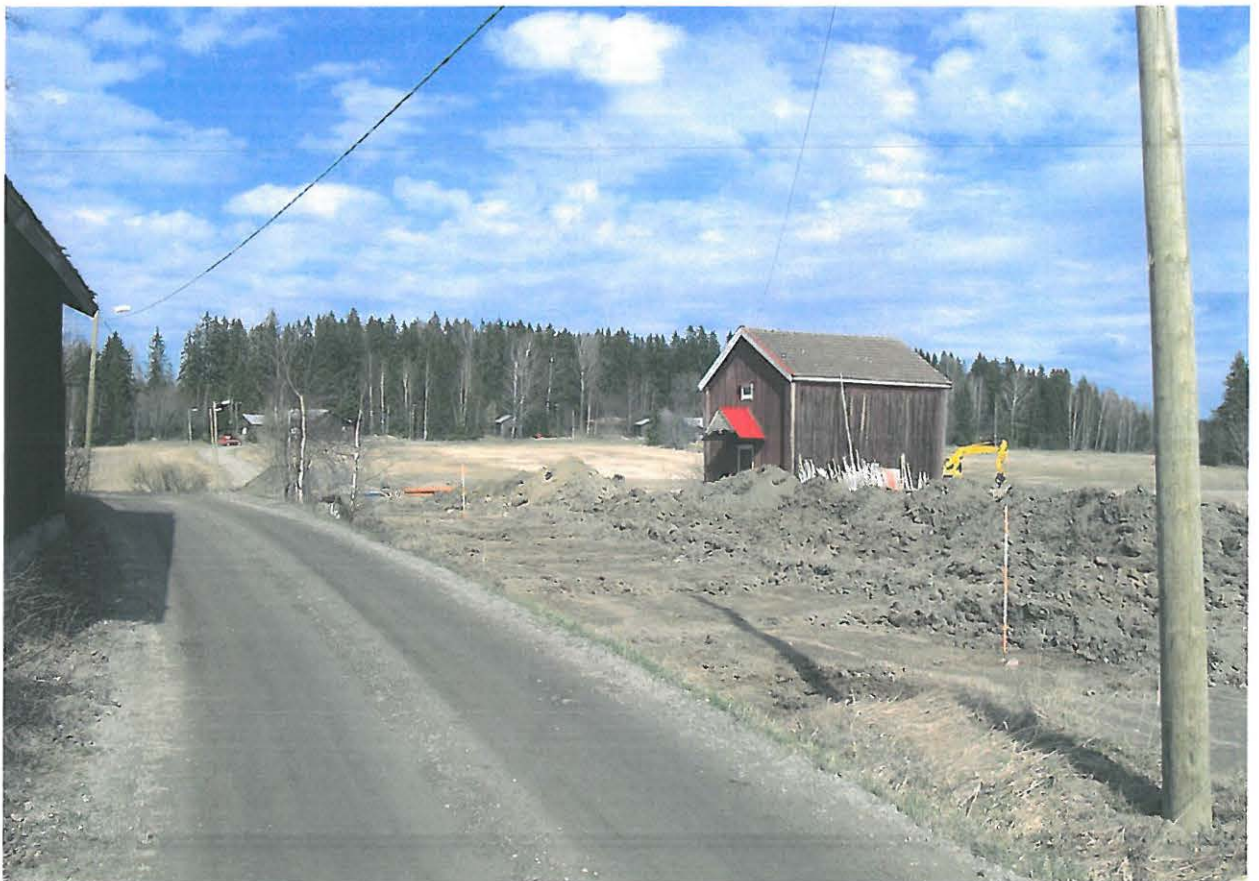
DSCN9692.JPG Valvonta-alueen NE-osa, kaivannon keskiosa (risteyksen SE-puoleinen alue), linjakepit ovat palomaaläikkien 3 ja 2 kohdalla. Lounaasta.

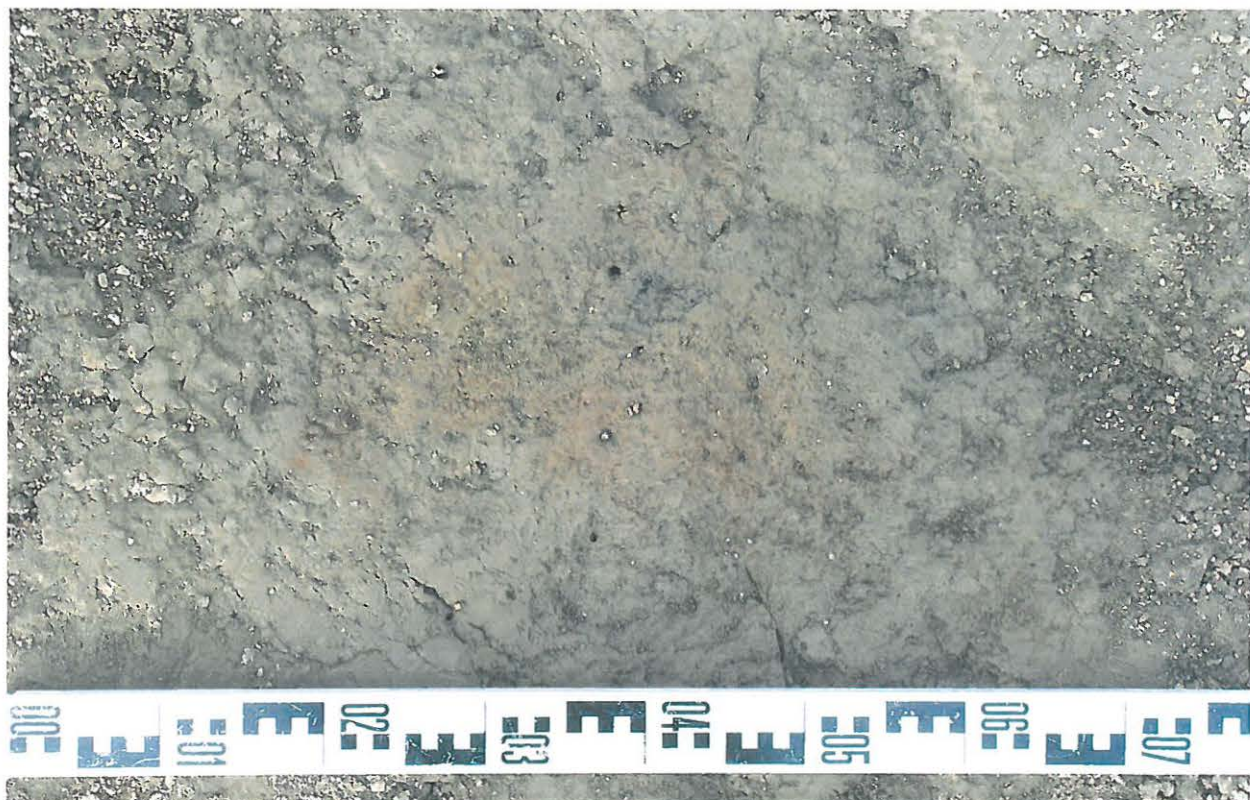
- Sijainti:* Risteyksestä kaakkoon, rannalle lähtevän peltotien eteläreunan kohdalla, risteuksen W-puolella olevan asuinrakennuksen NE-kulmasta 17,9 m ESE, lähellä kaivannon SE-reunaa.
p = 6806 771, i = 3323 493 (YKJ)
z = 86
- Mitat:* n. 30 cm (SW-NE) x 20 cm, vahvuus n. 10 cm.
- Kuvaus:* Muodoltaan soikeahko, punertava palomaalinssi, jossa vähän hiilenmuruja (ei otettu talteen).
- Löydöt:* -
- Tulkinta/ajoitus:* epäselvä. Kyseessä voi olla luontainen tai ihmistoimintaan liittyvä ilmiö, joka ajoittuu pellon raivausvaiheeseen tai sitä edeltävään aikaan.
- Negatiivit:* 1-4 (PM)
- Digikuvat:* DSCN9688.JPG- DSCN9692.JPG

DSCN9690.JPG Valvonta-alueen NE-osa. Palomaalinssi 3. Kaakosta.

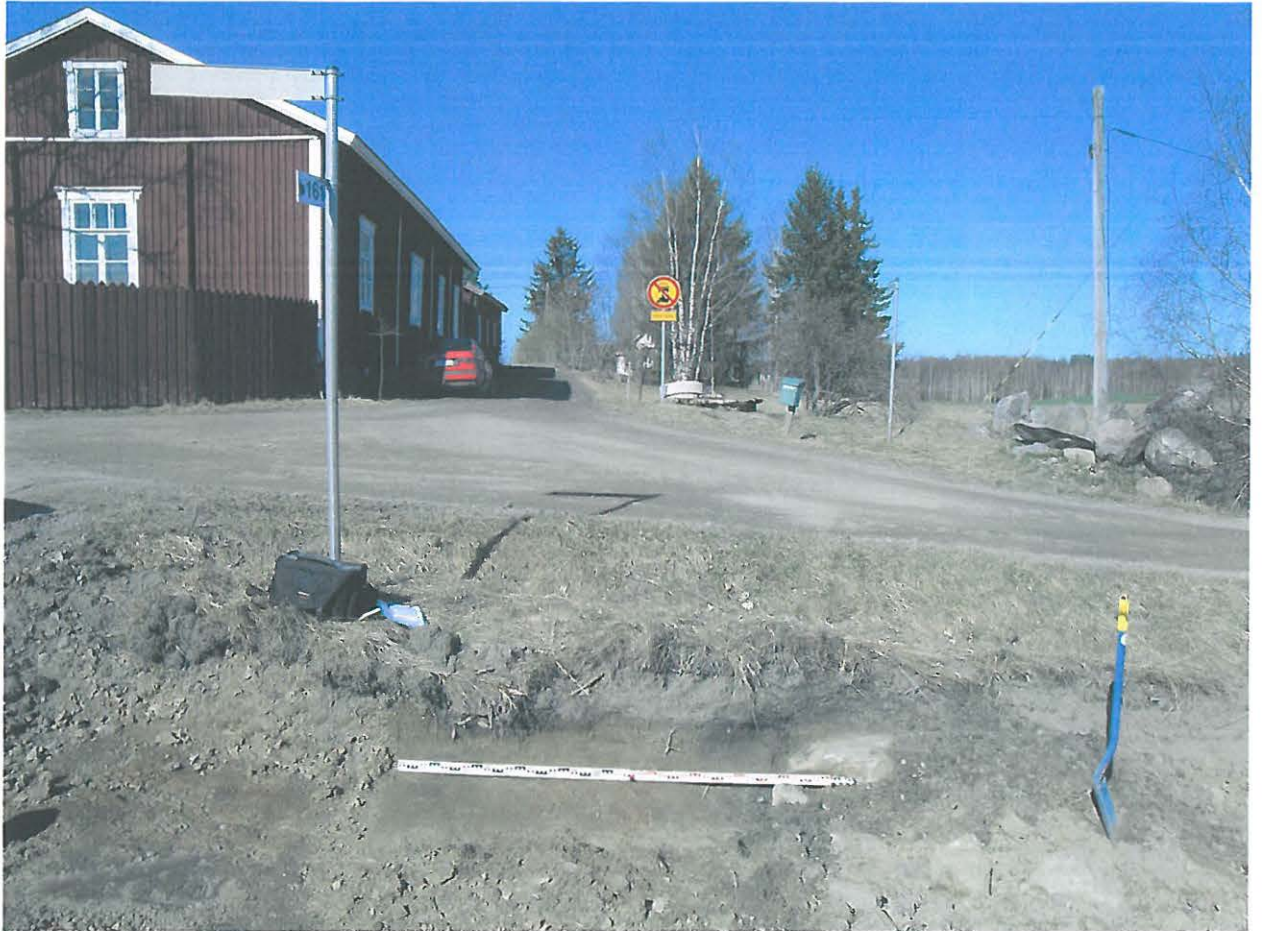
DSCN9698.JPG Valvonta-alueen NE-osa. Kohde 5, yleiskuva; taustalla Lahdenkyläntien ja Aimalantien risteys. Itäkaakosta.

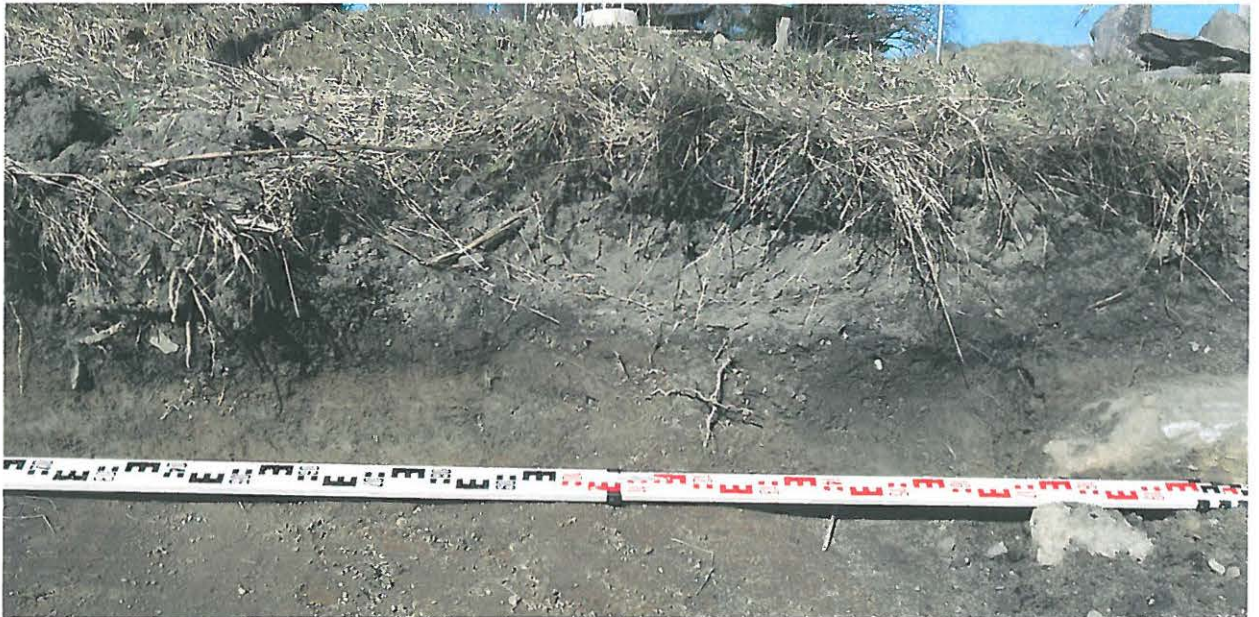
Kuvaus: Keskimäärin 5 cm paksu nokimaakerros, josta löytyi puuhiilen, palaneiden kivien ja palaneen saven paloja. Sen päällä oli n. 30 cm vahva multakerros, jonka pohjasta löytyi yksi sinikoristeisen fajanssiastian pala (KM 36763:9); lisäksi mullasta löytyi jonkin verran tiilenpaloja (ei otettu talteen). Pohjakerroksesta on harmaantummankeltainen tai vaaleanruskea hiesu tai hieta. Profilin dokumentoidun osan NE-päässä, nokimaan alla oli n. 50 x 30 x 30 cm kokoinen kivi.

Tulkinta/ajoitus: Todennäköisesti 1800-lukua vanhempi tulisijan purkukerros tai palokerros.

DSCN9695.JPG Valvonta-alueen NE-osa. Kohde 5, nokimaakerros kaivannon NW-profiilissa. Itäkaakosta.

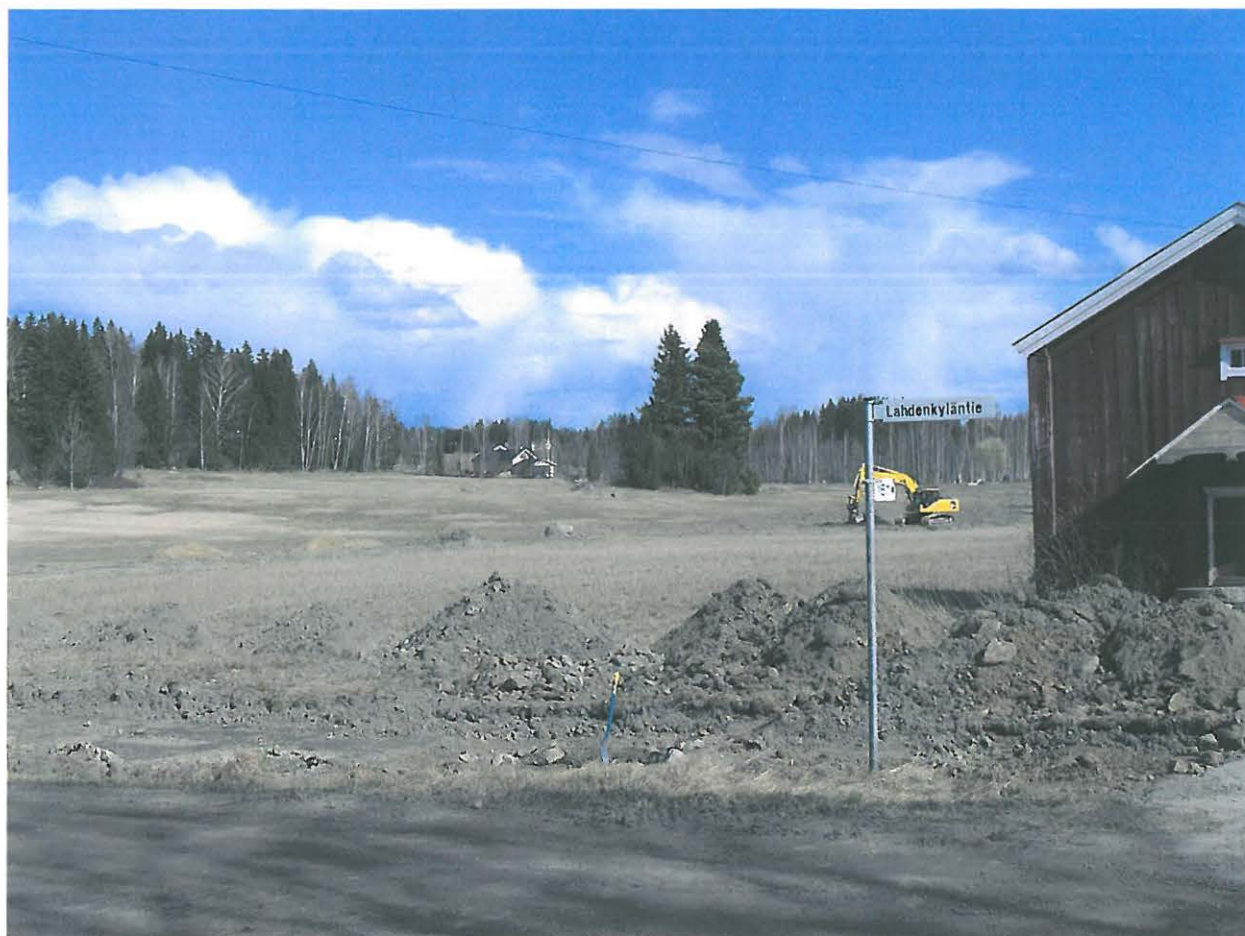
DSCN9706.JPG Valvonta-alueen NE-osa, kohde 6. Lapiro sijaitsee tutkitun kivirakenteen kohdalla. Län- silounaasta.

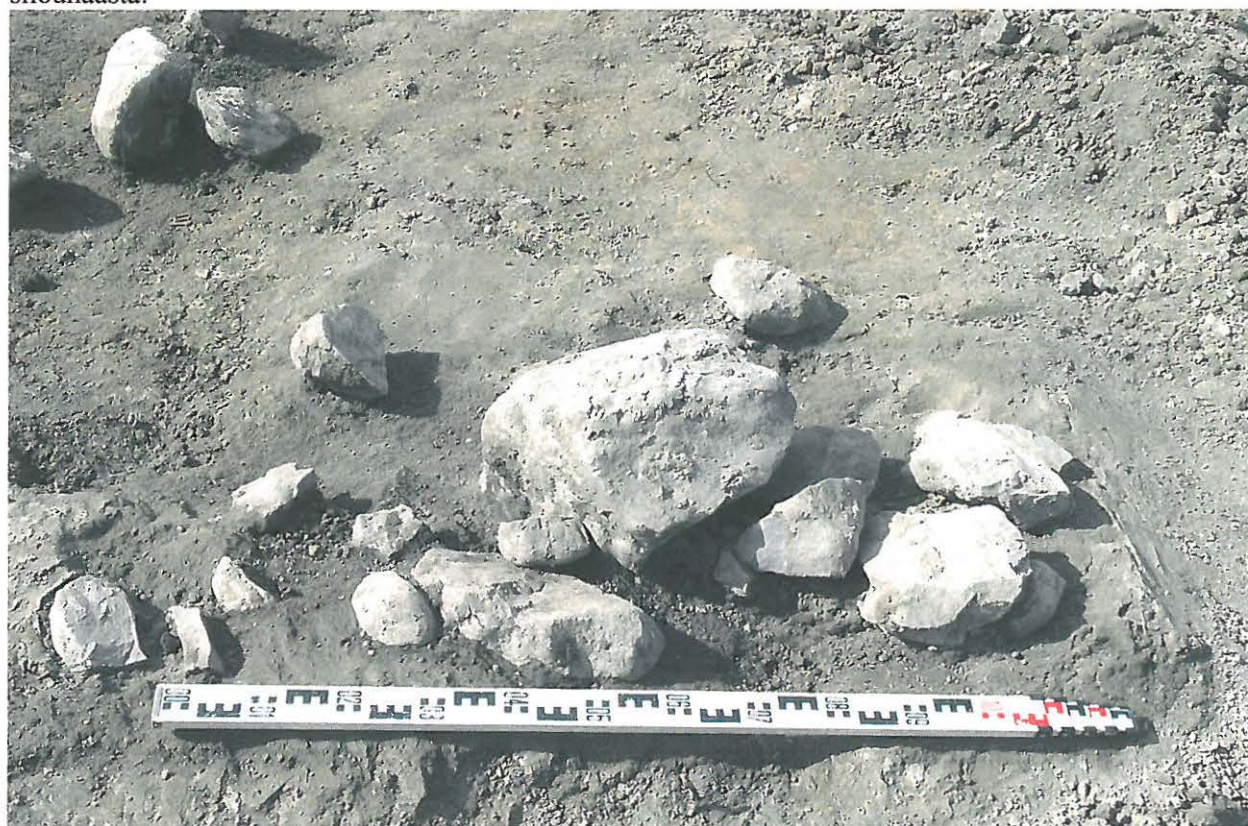
Kuvaus: Rakenne koostui 1-2 kerroksesta 10-40 cm kokoisia kiviä (suurin n. 40 x 30 x 30 cm). Alimmaiset kivet (2-3 kpl 20-30 cm kokoista kiveä) ulottuivat puhtaaseen, kellertävänharmaaseen pohjasaveen. Rakennetta purettaessa mullan ja puhtaan pohjasaven välissä, kivien alla todettiin ohut (enintään 5 cm paksu), tummanharmaa savikerros, joka sisälsi vähän tiilenpaloja, hiilenmuruja ja pieniä lahonneen puun kappaleita. Kivet eivät vaikuttaneet huolellisesti ladotuilta.

Tulkinta/ajoitus: Kyseessä on mahdollisesti pellolta tai tieltä raivatuista kivistä muodostunut kasa. Kontekstin perusteella rakenne on suhteellisen myöhäinen, todennäköisesti uudelta ajalta. Erään paikallisen asukkaan kertoman mukaan paikalla on 1900-luvulla kulkenut kärrytie, joka vei röykkiöstä 13 m SE sijaitsevaan aitaan.

DSCN9705.JPG Valvonta-alueen NE-osa. Kivirakenne (kohde 6). Itäkoillisesta.

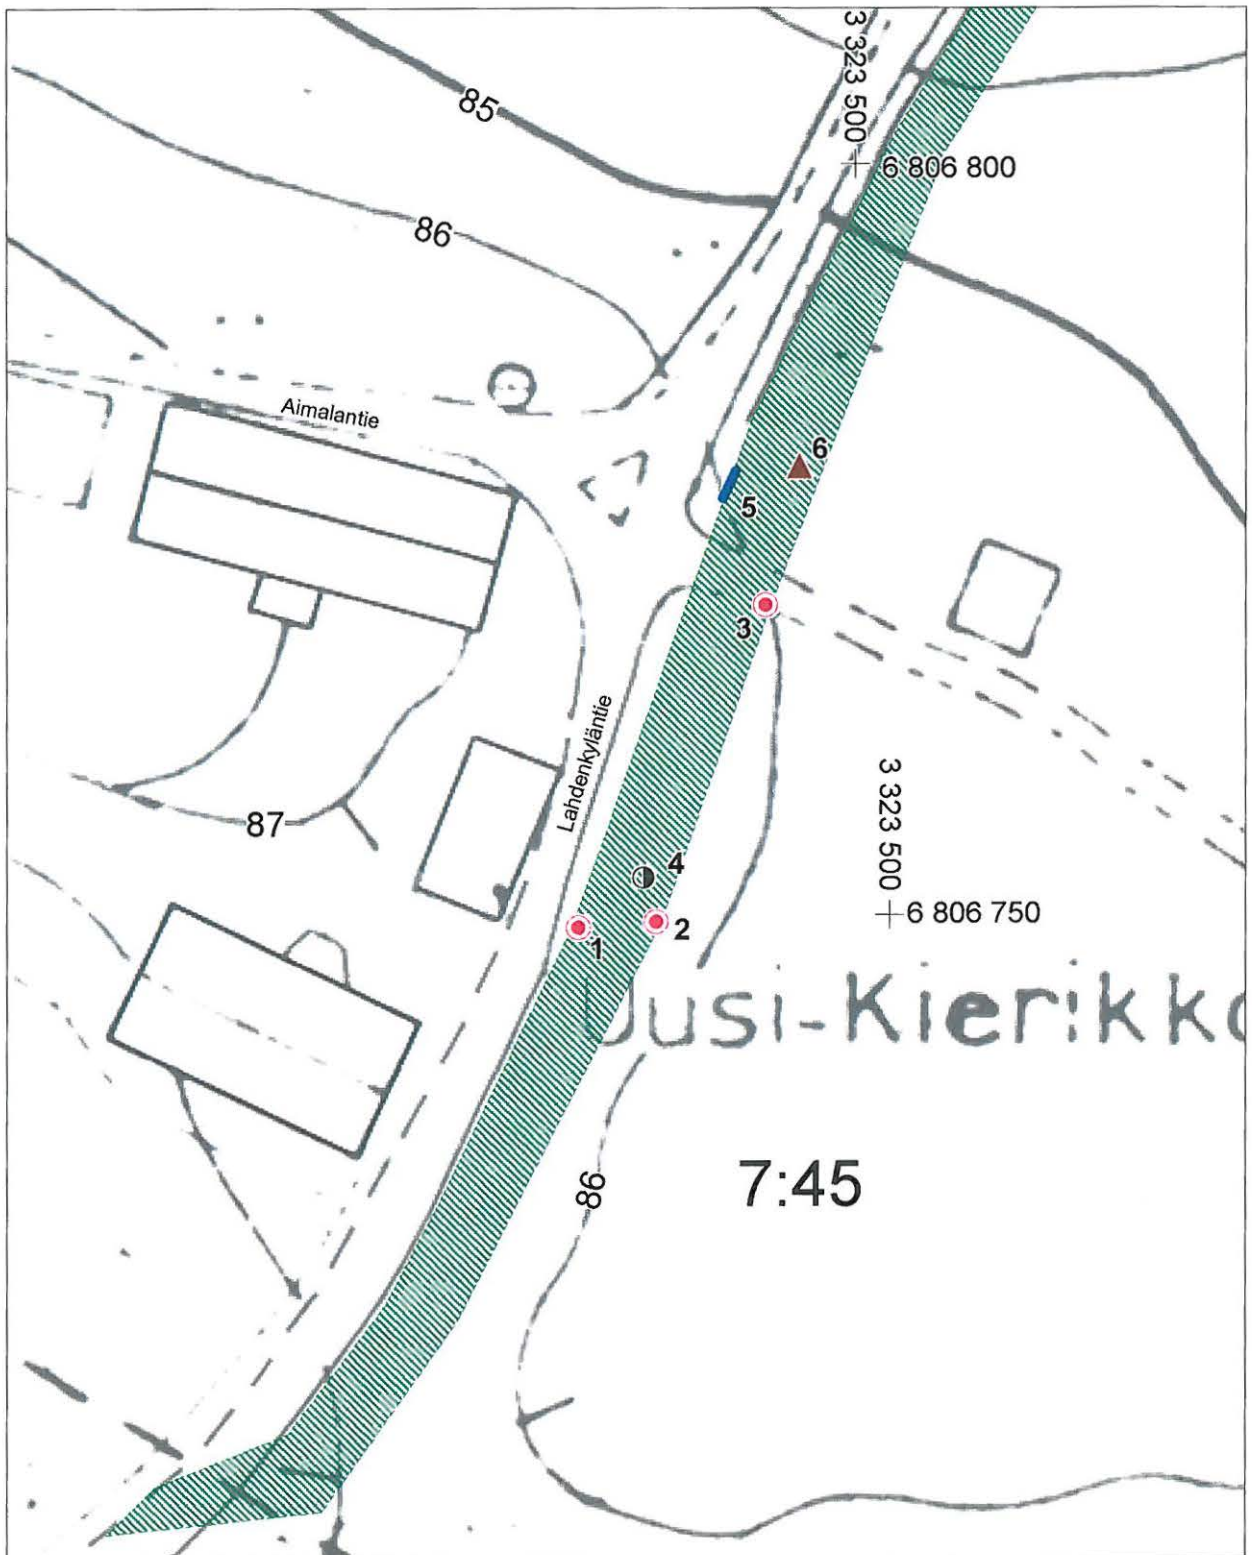
LEMPÄÄLÄ AIMALANKANGAS
 Vadim Adel 2007
 VALVONTA-ALUEEN NE-OSA
 1:500

viemärikaivanto

nokimaakerros kaivannon
 profiilissa

palomaa-
 linssi

hiililinssi

kivirakenne
