Tutkimuskohde	Rauma. Vähäkoulukatu
Tutkimuksen aihe	Kaukolämpötyön valvonta
Kohteen ajoitus	1500-1900 -luku
Peruskartta	113208C3
Yhtenäiskoordinaatit	N 6789628 E 204548
Maanomistaja	Rauma
Tutkimuslaitos	Muuritutkimus ky.
Kaivauksenjohtaja	FT Kari Uotila
Kenttätyöaika	22.-24.8.2011
Tutkitun alueen laajuus	n. 40-50 m profiilia
Tutkimusten kustantaja	Rauman Energia
Tutkimuskustannukset	n. 1500 €
Löydöt	-
Löytöjen talletuspaikka	-
Mustavalkonegatiivit	-
Kaivauskertomuksen sivumäärä	2 + 3 kuvasivua
Liitteet	Kartta 1. Yleiskartta Kartta 2. Kaivetun alueen korkeudet ja tutkimushavainnot
Alkuperäisen kaivauskertomuksen säilytyspaikka	Museovirasto, rakennushistorian osasto, Helsinki

Rauman Energian toimesta tehtiin Vähäkoulukadulla putkikaivanto, joka valvottiin arkeologisesti. Kohteesta ei tullut löytöjä. Maakerrokset olivat säilyneet pääasiassa vain piha-alueella. Alkuperäinen maan pinta saatiin esiin n. 3.7-4.4. m korkeudelta meren pinnasta.

Rauma: Vähäkoulukadun kaukolämpökaivannon valvonta elokuussa 2011.

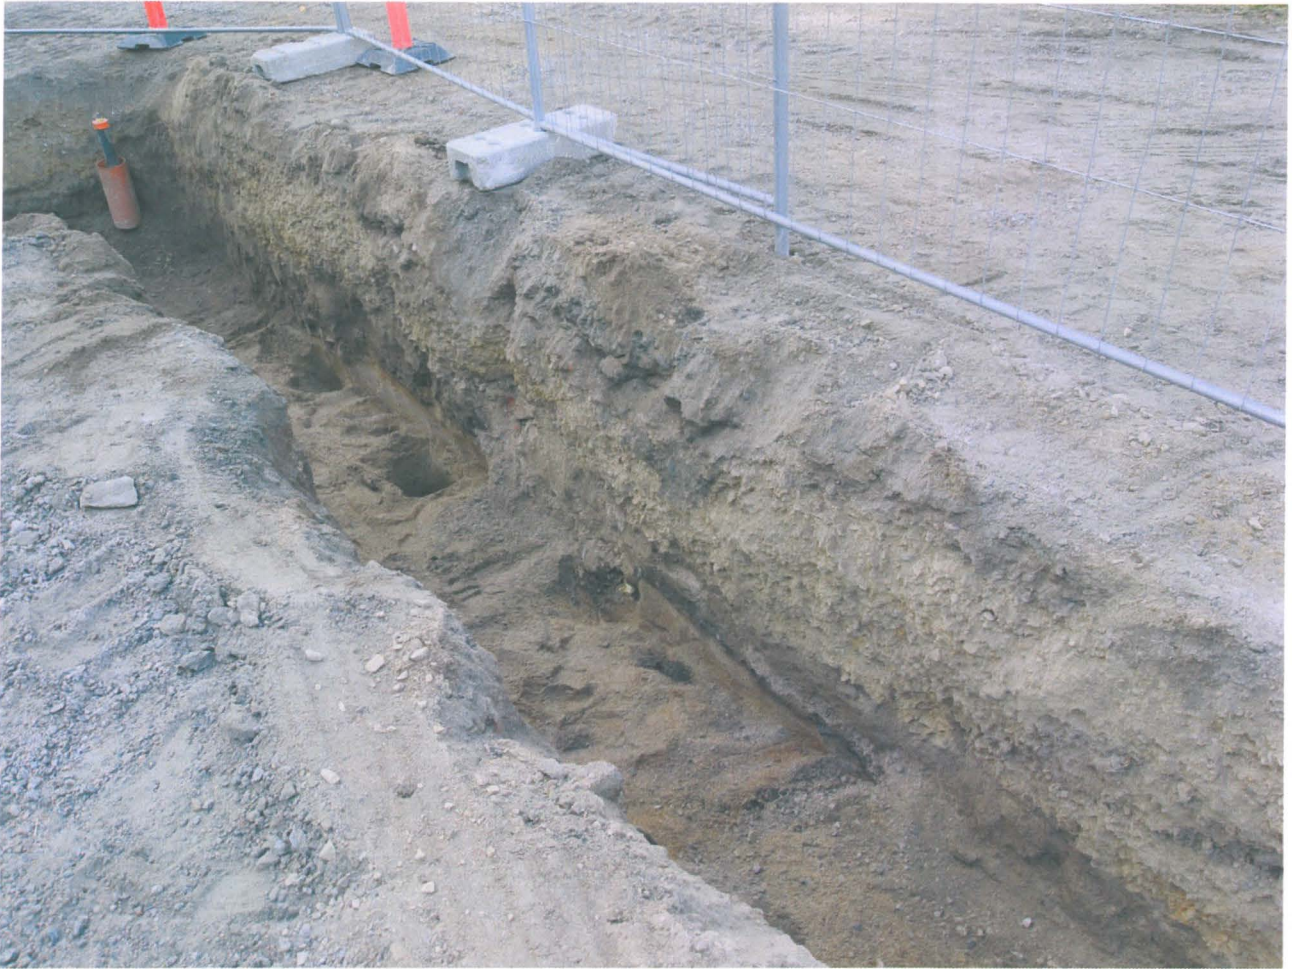
Vähäkoulukadun katuosuudella raportin päätelmä varhaisempien kerrosten tuhoutumisesta osoittautui suurelta osin paikkaansa pitäväksi. Esimerkiksi 1970-80 -luvulla alueelta havaittuja puulastukerroksia ja rakenteita ei voitu enää havaita. Vain aivan kaivannon itäosassa oli lähinnä eteläprofiilissa säilyneitä kerroksia. Kaivannon syvyys oli n. 100-140 cm. Silttisen luontaisen hiekan korkeus oli aivan kaivannon itäpäässä n. +360-370 ja siitä se loivasti nousi kohti länttä korkeudelle +390-400. Hiekan päällä oli paikoin säilyneenä 20-30 cm paksuinen mullan sekainen tummempi hiekkakerros joka ulottui n. korkeudelle +400-430. Kerroksessa ei ollut rakenteita eikä löytöjä. Kerroksen päällä oli erilaisia katupintoihin liittyneitä sekoitekerroksia.

Kuva 1. Katualueen itäinen osa ja sen eteläprofiilin säilyneet maakerrokset. (Kuva K. Uotila / elokuu 2011).

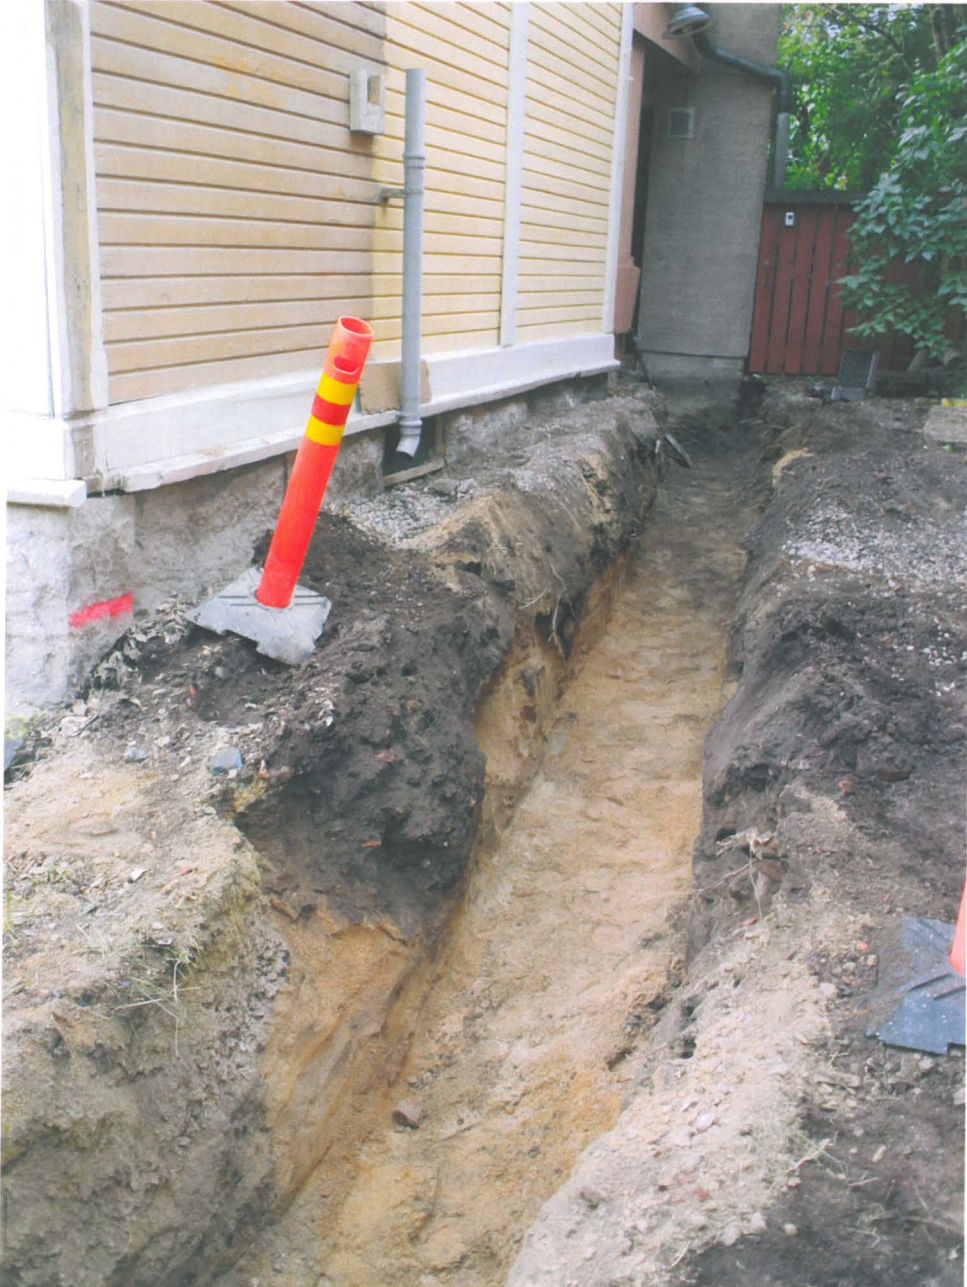
Osittain hiekkakerrokseen oli kaivettu aivan rakennusten linjassa kadun suuntainen oja tai kuoppa, joka ulottui syvyydelle 4.10-4.15. Se oli täyttynyt tummalla humusmaalla. Pihan puolella hiekan päällä oli korkeudella 4.30-4.40 20-30 cm:n paksuinen tumma humusmaakerros, jossa oli yksi selvä kuopanne n. 1.5 m päässä katulinjasta kohti etelää. Muilta osin kerros oli suurin piirtein tasainen ja kapeni kohti pihan sisäosaa eli etelää. Korkeudelta 4.50-4.60 ylöspäin maakerrokset olivat sekoittuneita pihakerroksia. Maan pinta pihalla oli n. 4.80-5.00 mpy.

Kuva 2. Piha-alueen ja katualueen liittymiskohta. Kuvassa esillä profilissa katulinjassa ollut tumma multamaakuopanne. (Kuva K. Uotila / elokuu 2011).

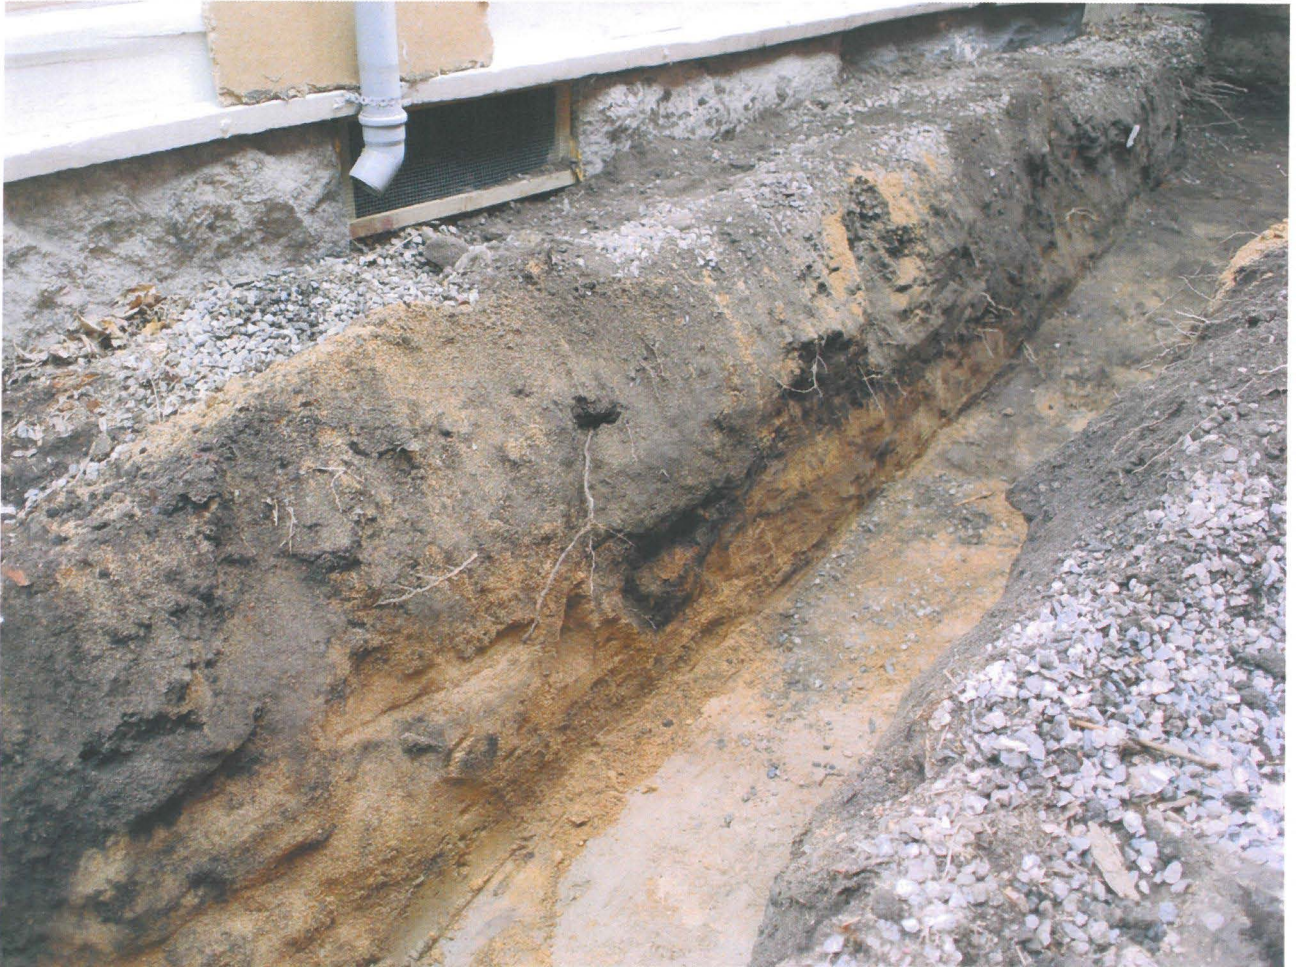
Toinen havainto säilyneistä kerroksista saatiin lämpökaivannon käännyttyä kaivetulta katulinjalta piha-alueelle. Kahden talon välisen kapean käytävän itäiseen reunaan kaivettiin kaivanto, josta tuli esiin säilyneitä kulttuurikerroksia mutta ei esineistöä tai selviä rakennusosia. Luontainen silttinen hiekka ja siinä olleet tummemmat humuskerrokset (mahdollisia tulvasedimenttejä) olivat korkeudella +4.30-4.40 kerroksen noustessa loivasti kohti etelää eli pihan sisäosaa.

Kuva 3. Piha-alueen itäprofiilin kerrokset. (Kuva K. Uotila / elokuu 2011).
