PADASJOKI ALHO

Alhon kartanon alueen rakenteiden tarkastus

Tarkastus 26.8.2011

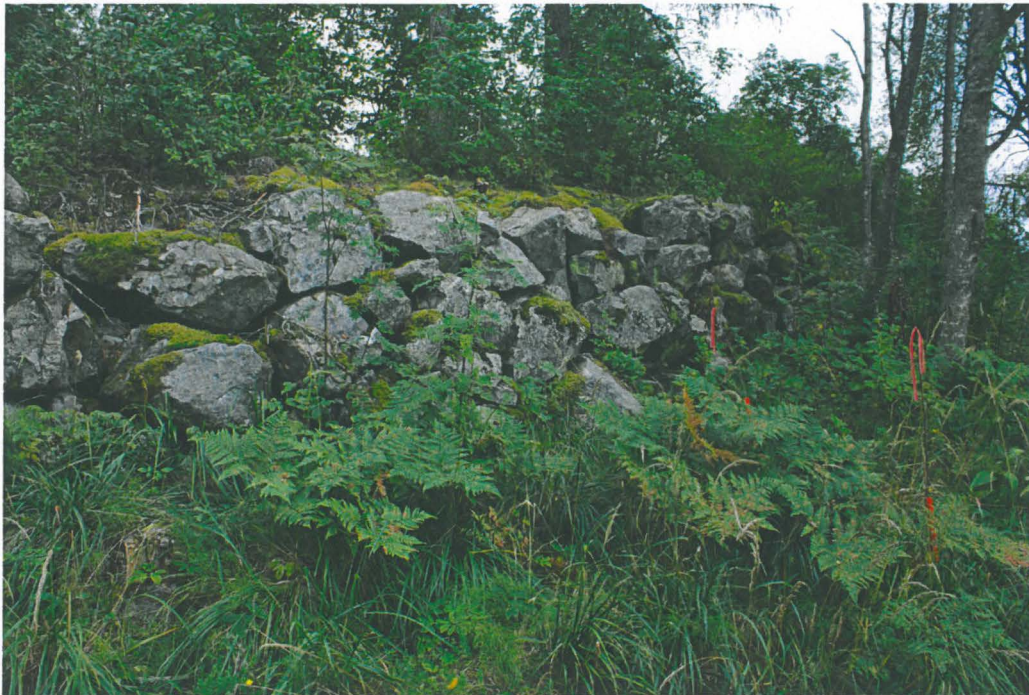
Pengerrysmuuri. Alhon kartanon aluetta ympäröivä pengerrys on ainakin osittain toteutettu kylmämuuratulla pengerrysmuurilla. Tästä muurista on edelleen säilyneenä ja näkyvillä noin 10 metrin pituinen länsisivun osa sekä osa pohjoissivua (luoteiskulmassa). Pengerryksen pohjoissivua itään päin mentäessä sankka kasvillisuus ja myöhemmät rakennustoiminnasta aiheutuneet häiriöt estivät tarkastushetkellä muurin paikallistamisen. Myös itäsivulla kasvillisuus ja myöhempi rakennustoiminta ehkäisivät muurinjäänteiden havainnoimisen, vaikkakin itse pengerrys oli selvästi havaittavissa. Näyttäisikin siltä, että mahdollista terassimuuria tai ainakin terassipengerryksen linjaa on jossakin vaiheessa käytetty hyväksi rakennettaessa alueen luoteiskulmaan kookas pohjakaavaltaan suorakaiteen muotoinen pohjois-eteläsuuntainen rakennus, josta itäsivun kivijalka on edelleen havaittavissa. Vertaamalla säilyneen terassipengerryksen ja terassimuurin havaittavissa olevan osan muotoa vuoden 1847 karttaan, on pidettävä täysin mahdollisena sitä, että muuri on jatkunut terassipengerrystä seuraten koko matkalla pengerryksen kaikilla sivulla.

Näkyviltä osiltaan pengerrysmuuri on kylmämuurattu, ja siinä käytetyt kivet ovat pääosin muotoilemattomia ja vaihtelevan kokoisia. Muurin ajoittaminen pelkästään muuraustavan ja kivien perusteella on mahdotonta. Vuoden 1847 kartta viittaa joka tapauksessa siihen, että muuri oli olemassa jo karttaa tehtäessä. Muurin, sen yksityiskohtien ja rakentamisen ajankohdan selvittäminen osana Alhon kartanon aluetta vaatisi tarkempaa alueen ja rakenteiden kartoitusta ja dokumentointia, kuin mitä oli mahdollista suorittaa lyhyellä tarkastuskäynnillä.

1. Kylmämuurattua muuria pengerryksen luoteiskulmassa. Kuvassa myös kaksi tiealueen linjaukseen kuuluvaa paalulinjausta on siirretty lähemmäksi kuvan ulkopuolelle jäävää tietä (oikealla). Kuva luoteesta. *Alho_1.jpg*

Terassi, terassimuuri ja kellari osana Alhon kartanon aluetta ovat nykyisellään varsin hyvin suojattuja ja niistä pidetään huolta. Raskas puusto ja juuristo terassimuurin päällä voi kuitenkin jossakin vaiheessa muodostua ongelmaksi. Tulevaisuudessa olisi syytä pohtia Alhon kartanon alueen tarkempaa dokumentointia ja rakenteiden ajoittamista ja siltä pohjalta mahdollisia suojelutoimenpiteitä.

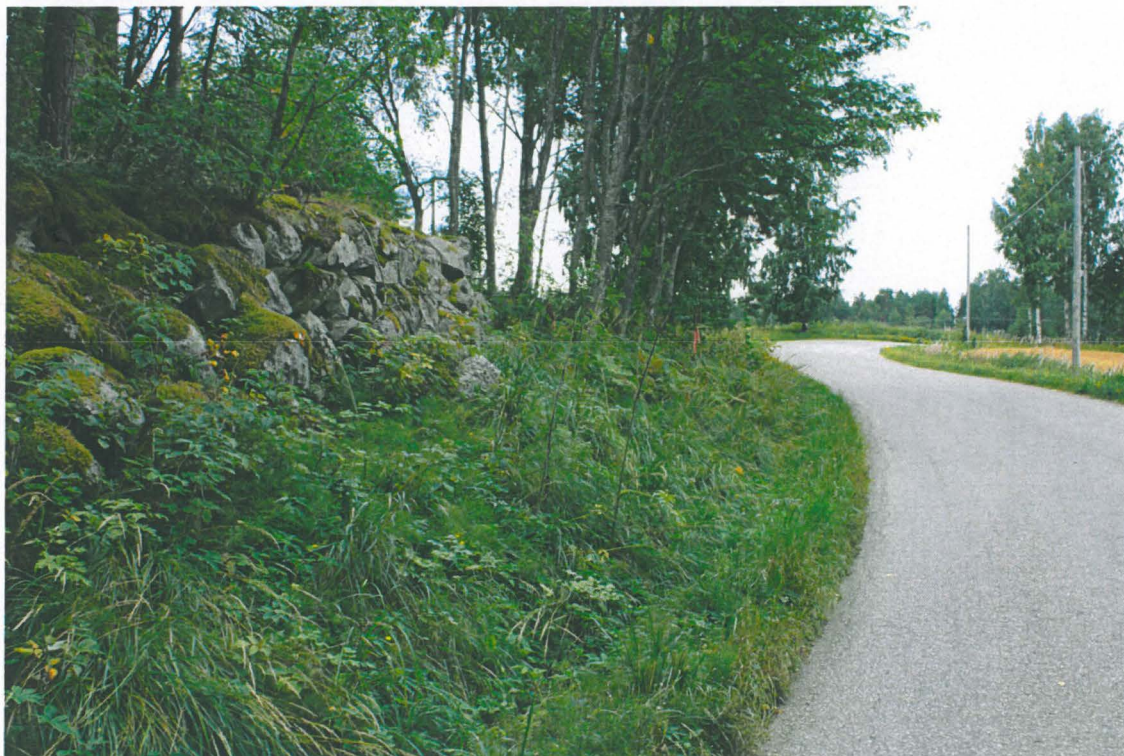
2. Pengerrysmuuria pohjoissivulla (kuvassa muurin luoteiskulma). Kuva koillisesta. *Alho_2.jpg*

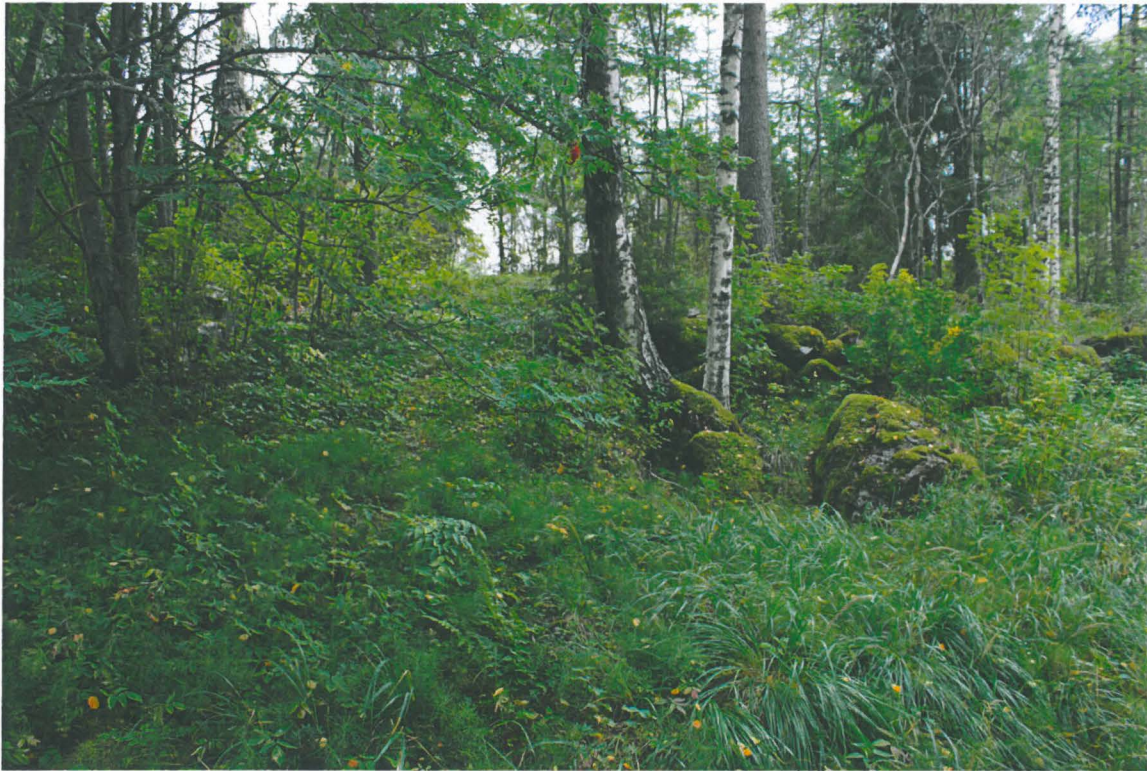
Tiet. Nykyinen kartanon alueen kiertävä asfaltoitu tie seuraa suunnilleen samaa tielinjaa, joka oli olemassa jo ainakin 1850-luvun puolella välissä (ks. karttaliitteet). Vuoden 1847 karttaan merkitty, kartanolta pohjoiseen vievä ja Lummenneen päättyvä tielinja on edelleen käytössä asfalttitiien pohjoispuolella. Kyseisen tien pengerrykseltä laskeutuvan osan molemmat reunat ovat olleet muurein kivettyt. Nämä muurit ovat osittain säilyneet (ks. kuvat). Lisäksi pengerryksen länsisivulla on ollut länteen päin laskeutuva, reunoiltaan kivetty/muurattu tie/käynti, vastaavanlainen kuin pohjoispuolella. Myös näistä muureista on osia jäljellä tien pohjoisreunassa.

3. Alhon kartanolta laskeutuva pohjois-eteläsuuntainen tie (ks. kartta). Oikealla näkyvissä pengerrysmuuria. Kuva pohjoisesta. *Alho_3.jpg*

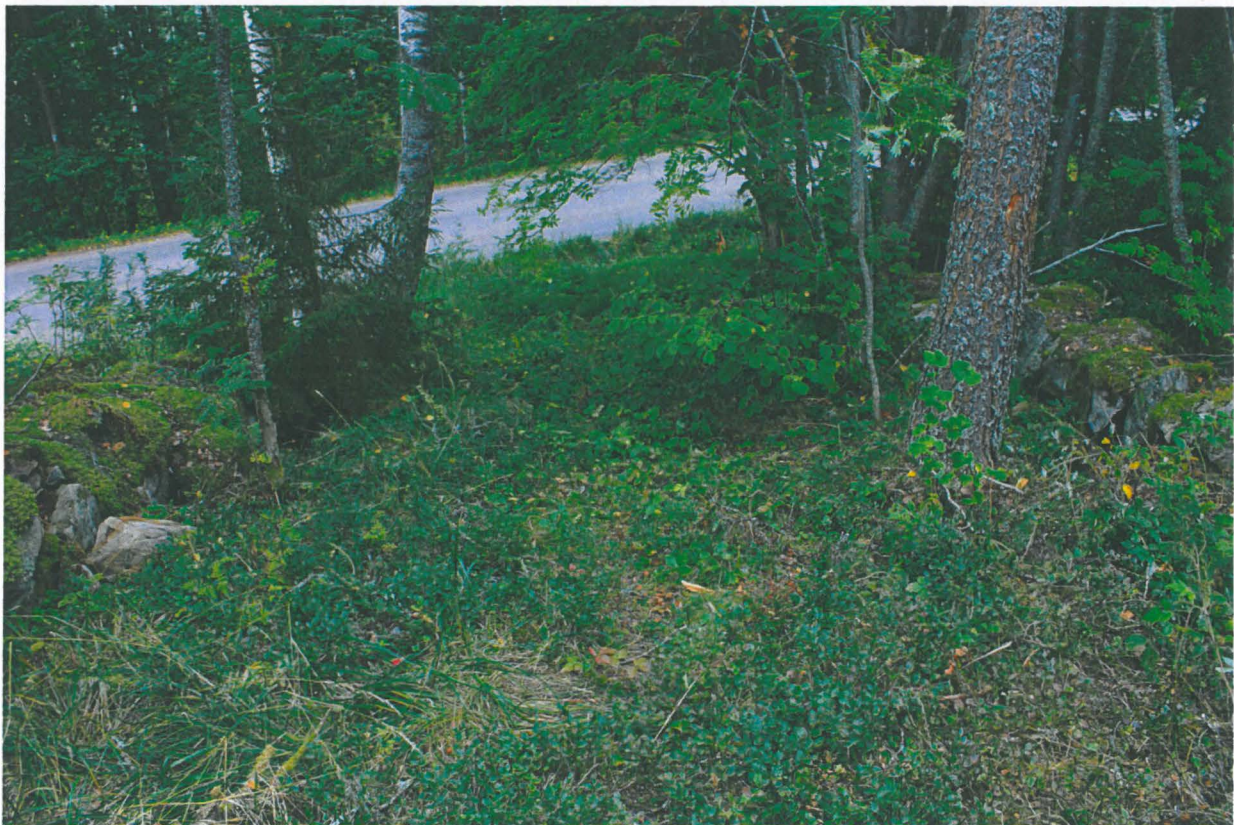
4. Sama tie. Kuvattuna etelästä. Molemmilla sivuilla kivimuurit. *Alho_4.jpg*

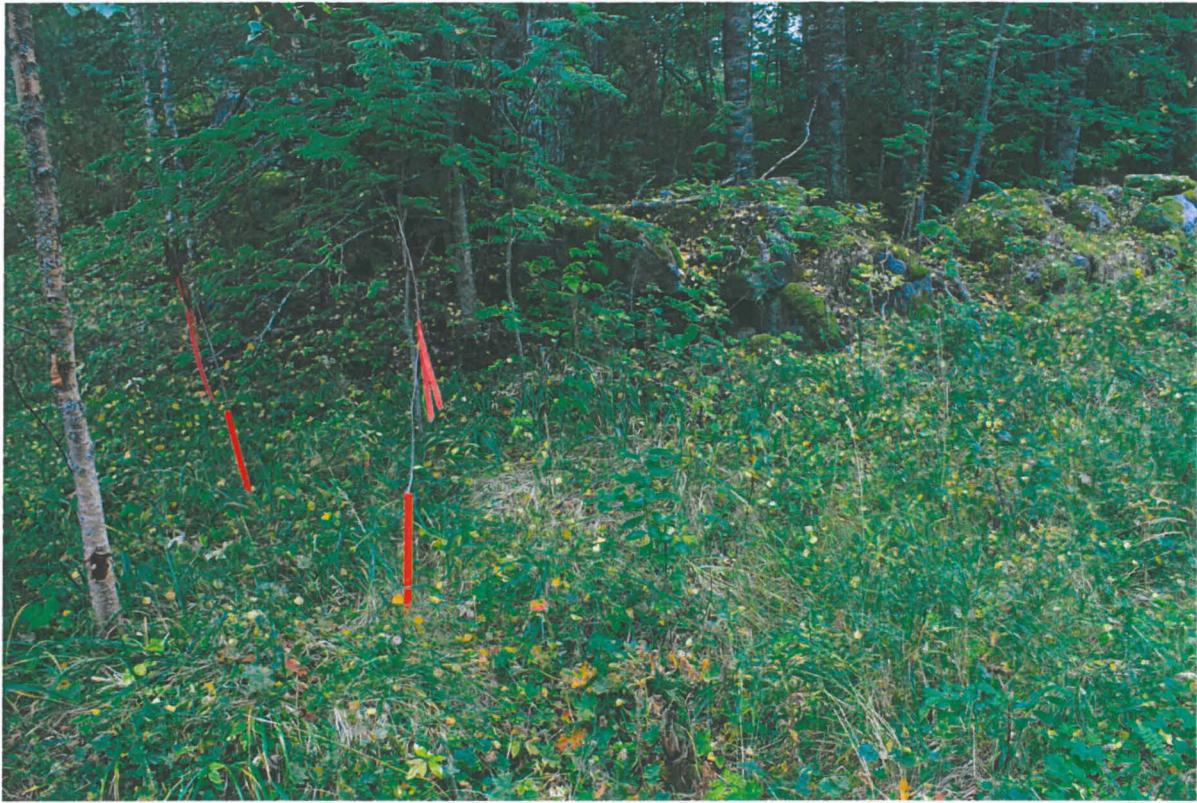
5. 1800-luvulla rakennetun navetan jäännökset terassipengerryksen pohjoispuolella. Taustalla näkyy puiden välistä terassipengerryks. Alueen koilliskulma. Kuvassa vasemmalla kaksi teialueen linjaukseen kuuluvaa paalua – linjausta on muutettu lähemmäksi tietä. Kuva tieltä pohjoispuolelta. *Alho_5.jpg*

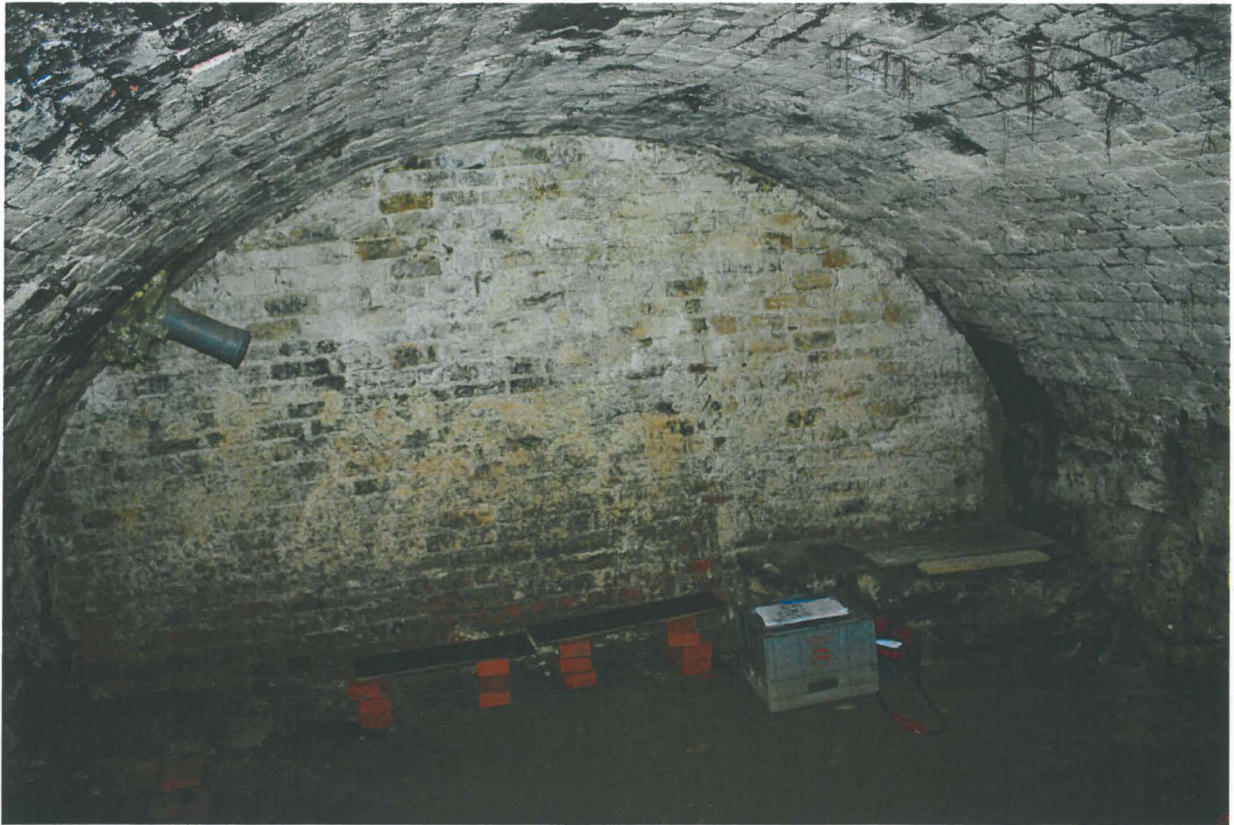
Kellari. Tynnyriholvattu (holvin suunta itä-länsi) kellari on kooltaan 4,2 x 4,2 metriä. Korkeutta sillä on 2,2 metriä. Muurauksessa käytetyt tiilet ovat 12 x 8 cm ja 20 x 8 cm kokoisia, ja muuraus on pääosin suoritettu renessanssilimityksellä (ainakin osittain vuorolimityksellä). Kyseinen muuraustyylili ajotetaan yleensä 1600-luvun alusta aina 1800-luvulle, joskin vuorolimitys kenties viittaisi lähemmäs 1600-lukua kuin 1800-lukua. Kuten edellä esitettiin, kellarin oletetaan sijainneen Alhon kartanon päärakennuksen alla. Nykyinen omistaja kertoi myös, että tilan omistaja on ollut 1600-luvulla Krakau ja että samanniminen omistaja löytyy myös 1600 - 1700-luvuilta Härkälän kartanosta (Somero), josta myös tunnetaan holvattu, 1600-luvulle ajoitettu kellari. Tietoa ei ole tarkistettu, mutta tämä kenties tarkoittaisi Alhon holvikellarin ajoitusta 1600-luvulle.

7. Holvikellari. Kuva oviaukolta, idästä. *Alho_7.jpg*

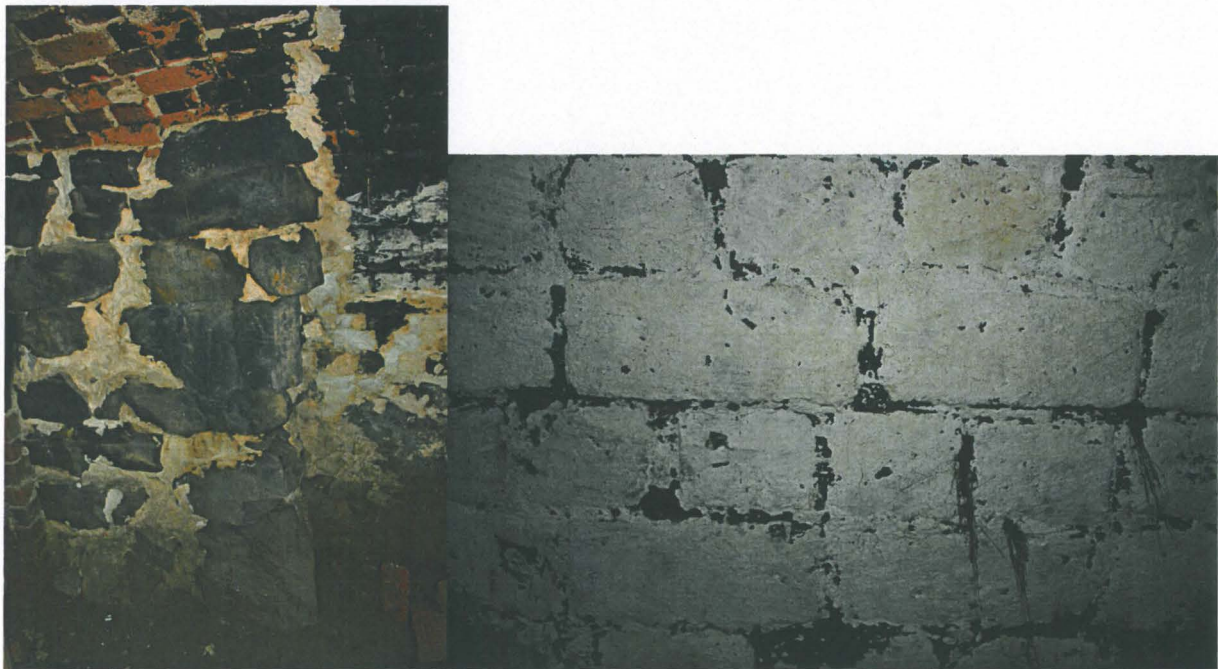
8. Vasen. Kivinen tukirakenne holvikellarin kaakkoiskulmassa, oven vieressä. Oikea. Yksityiskohta muurauksesta holvin pohjoissivulla. *Alho_8.jpg*
