**Ruovesi  
Pappilankulma  
Vesihuoltolinjan  
muinaisjäännösinventointi  
2011**

**Hannu Poutiainen  
Timo Jussila**

**Kustantaja: Mustajärven vesiosuuskunta**

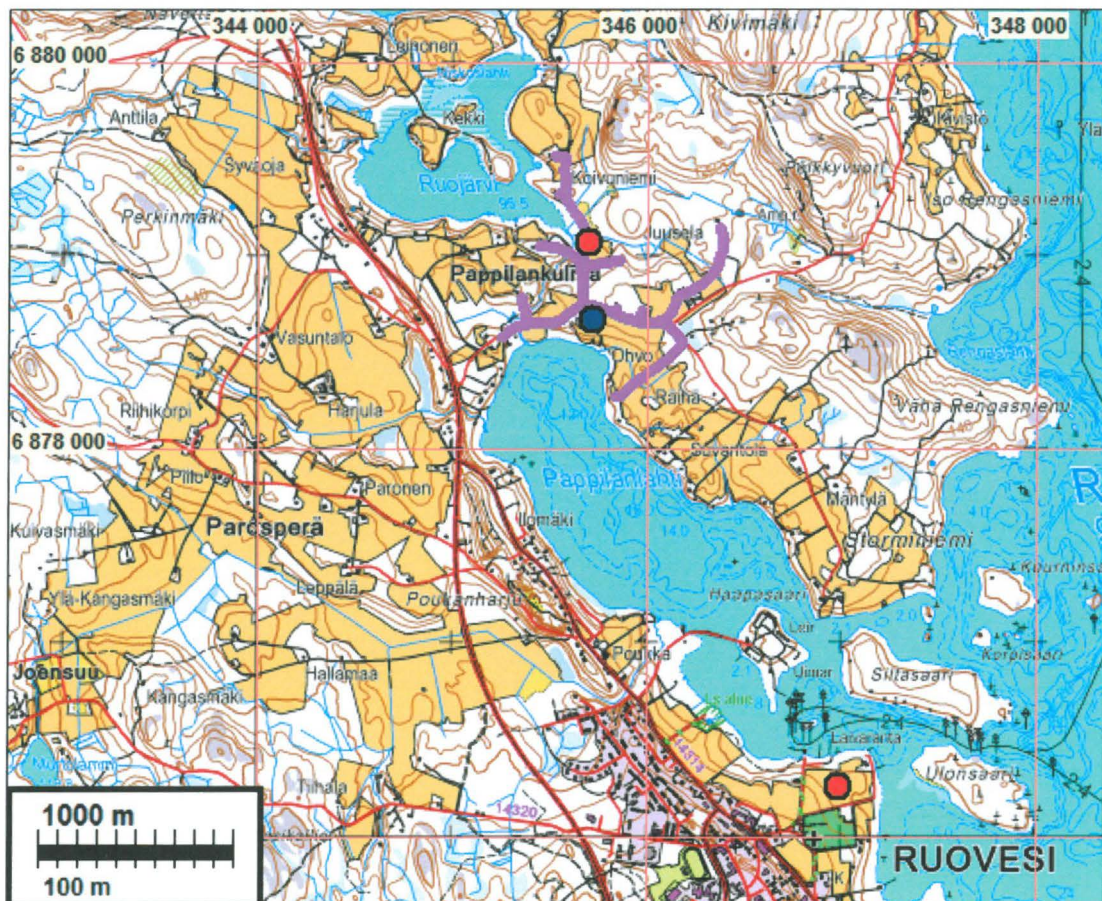
Inventoitu alue sinipunaisella. Muinaisjäännökset eri symbolein.

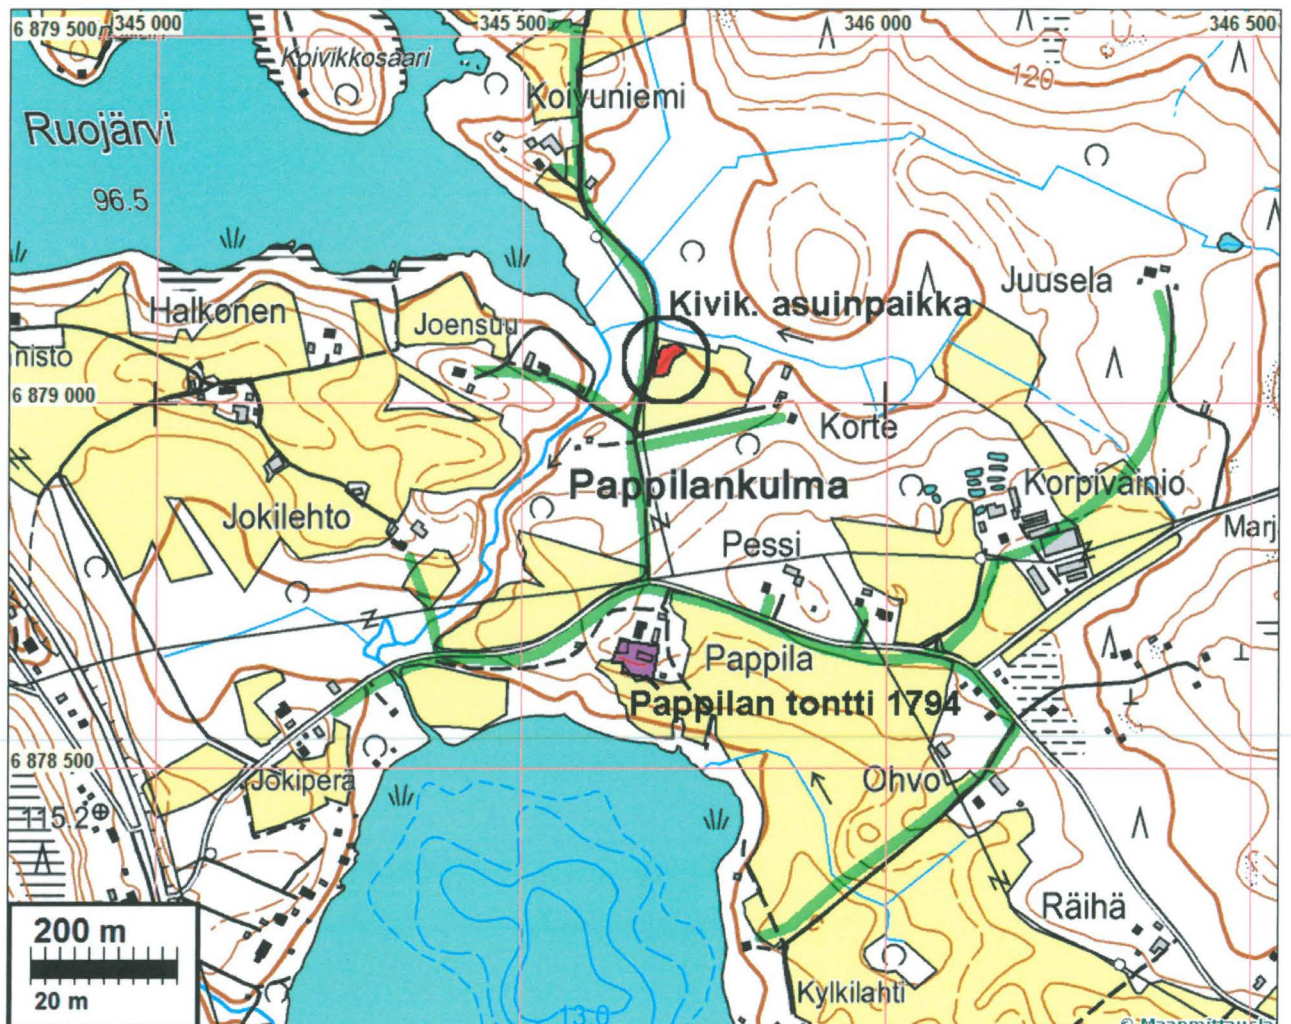
Suunniteltu vesihuoltolinja vihreällä.

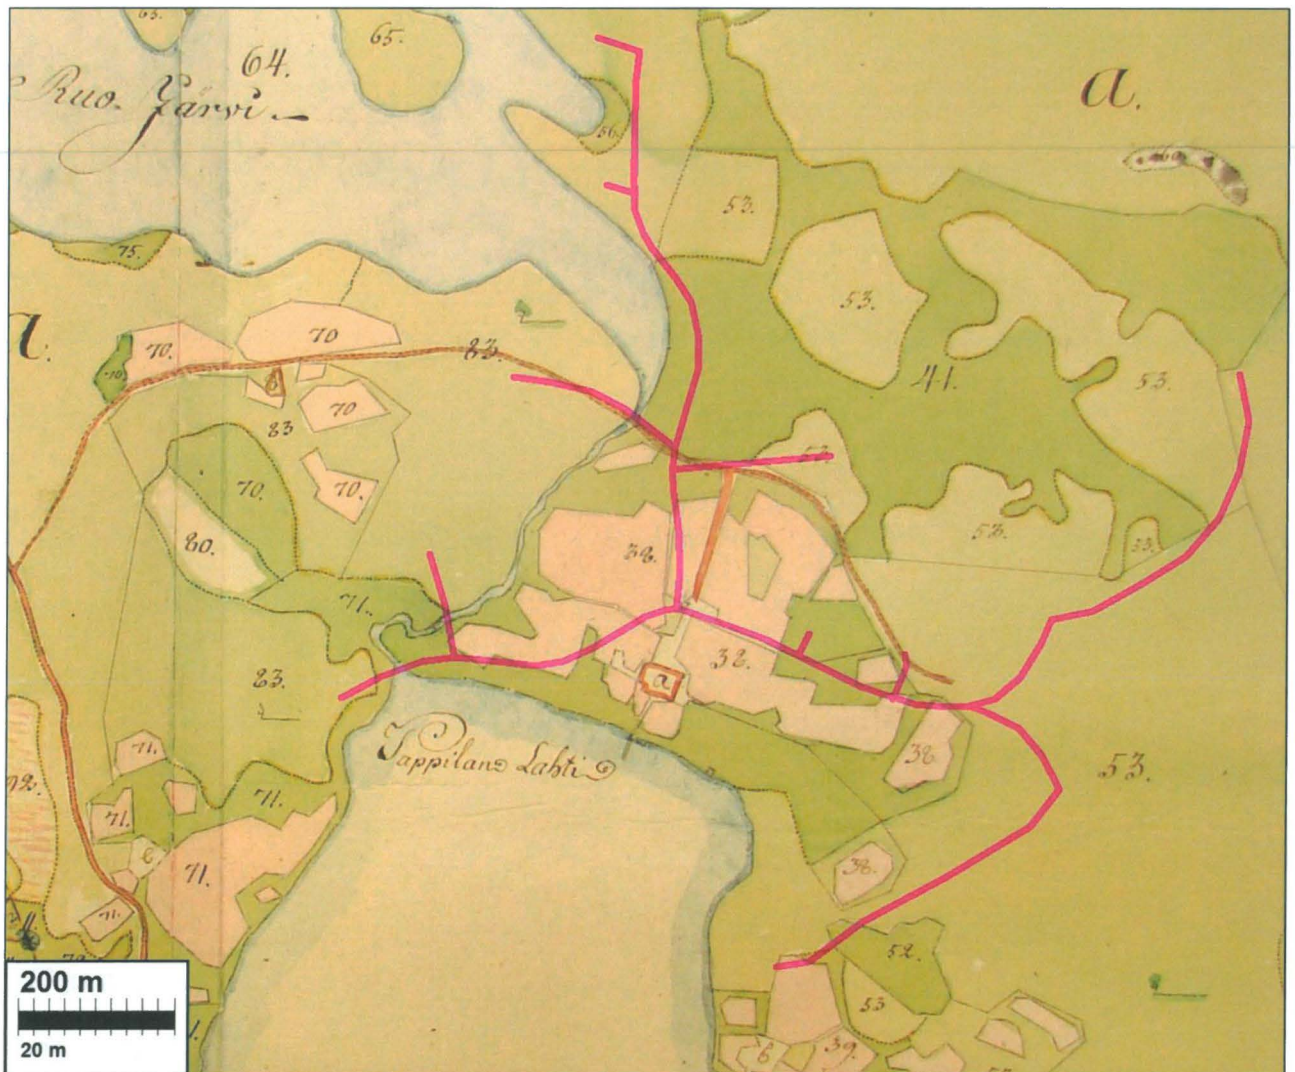
Ote Ruojärven alueen isojaon toimituskartasta v. 1793 (H65 10). Päälle piirretty suunniteltu vesihuoltolinja.

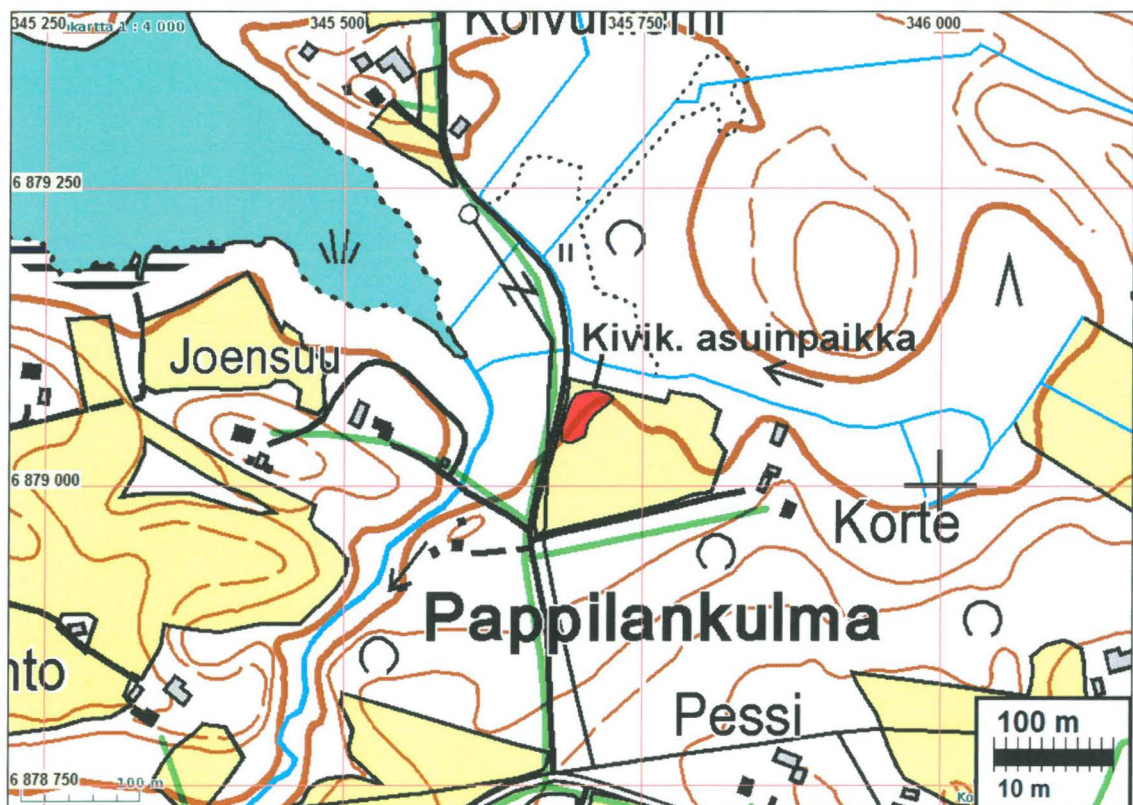
Huomiot: Sijaitsee pellolla Ruojärventien varressa, Ruojärven rannasta 150 m kaakkoon, tien itäpuolella. Paikka on peltorinteellä ja pienellä tasanteella, joka suuntautuu pohjoiseen ja luoteeseen. Löytöinä kvartsi-iskoksia 4 kpl. Maalaji pellolla on valtaosin hiesua ja savea, mutta löytökohdalla pienellä kumpareella tien itäpuolella karkeampaa kivennäismaata. Löydöt suppealta alalta. Intensiivisestä pinta-poiminnasta huolimatta ei löydetty enempää tai muita merkkejä muinajäänöksestä. Mahdollisesti viljelyssä suureksi osaksi tuhoutunut, suppea-alainen kivikautinen asuinpaikka.

Vesihuoltolinja vihreällä

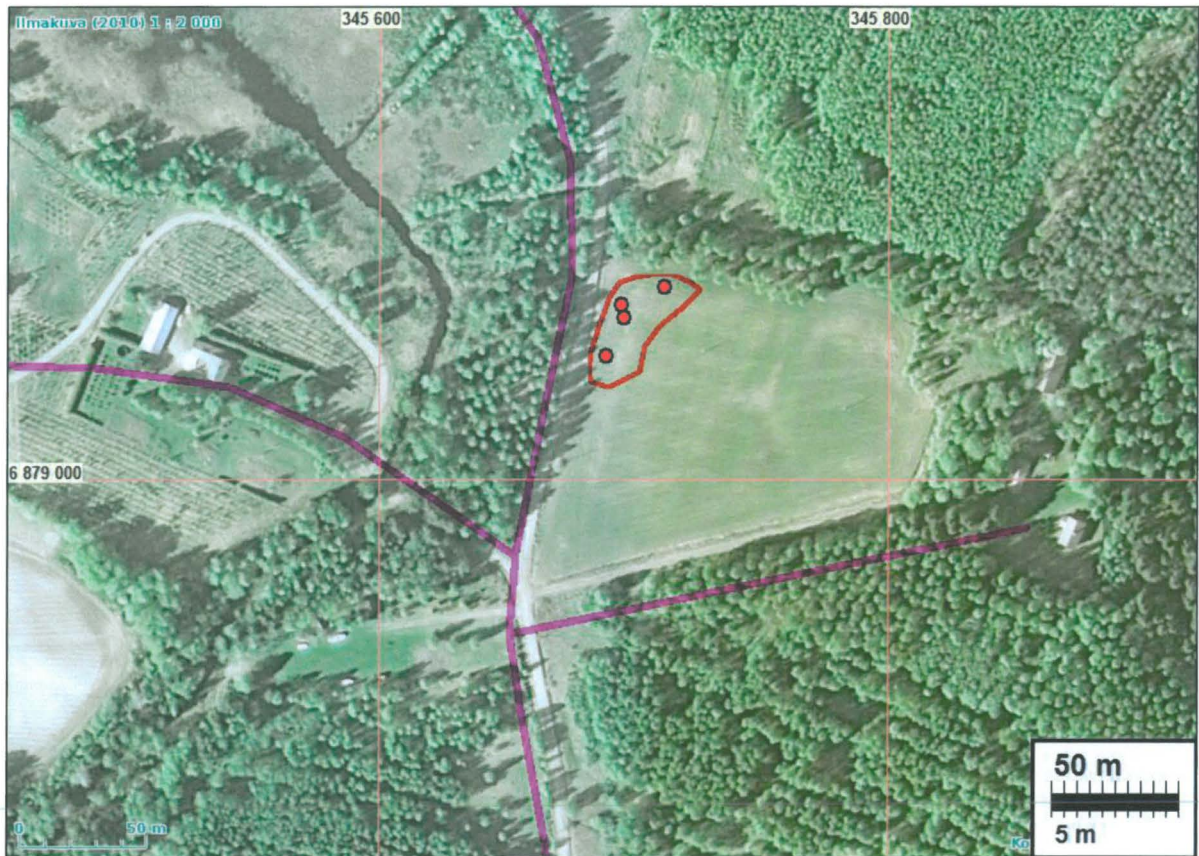
Tien länsipuolella, minne tarkoitus kaivaa viemäri, maasto laskee, on hienoainekista ja kosteaa, eikä hyvää asuinpaikkamaastoa (vesijättöä?). Sinne kaivetusta muutamasta koekuopasta ei havaintoja esihistoriasta.

Vesihuoltolinja sinipunaisella. Muinaisjäännösrajausta punaisella viivalla.

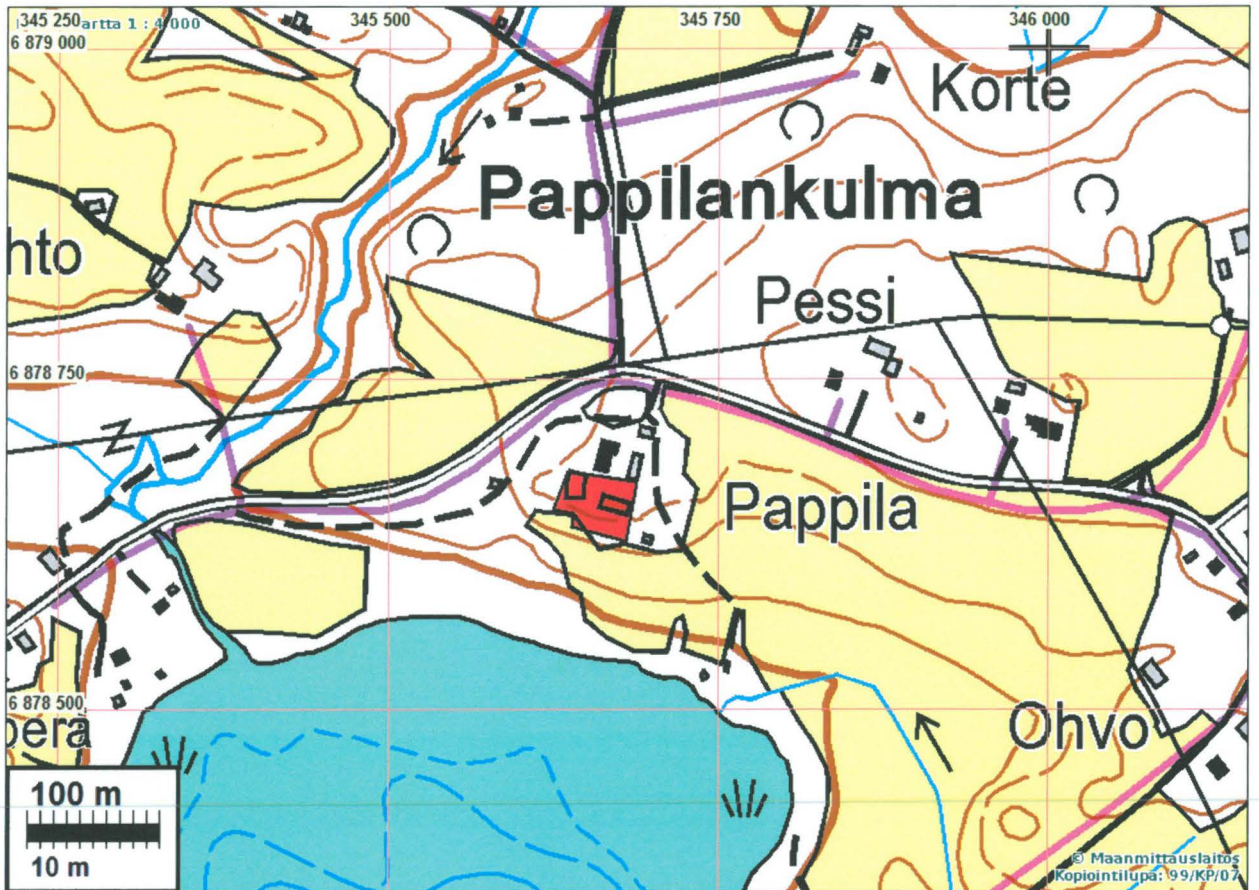
Huomiot: Vanha Pappilan tontti, yksittäistalo. Paikannus 1793 kartalta. Alue rakennettua. Ei pinnallisia havaintoja vanhoista rakenteista – tuskin jäljellä muutenkaan.

Vesihuoltolinja sinipunaisella. Pappilan tontti 1793 punaisella.
