**Sastamala
Tyrvään Vanhankirkon
itäpuolelle kaivettavan
sähkökaapelikaivannon linjan
muinaisjäännöskartoitus
2011**

Perustiedot

- Alue:** Maakaapelilinja Tyrvään Vanhankirkon itäpuolella (n. 90 m etäisyydellä) välillä Vanhankirkontie-pohjoisrannan tuntumassa oleva sähköjakokaappi (63 m matka).
- Tarkoitus:** Selvittää onko kaapelilinjan kohdalla muinaisjäännettä.
- Työaika:** Kenttätyöaika: 11.-14.07.2011
- Kustantaja:** ELTEL Networks Oy
- Tekijät:** Mikroliitti Oy, Tapani Rostedt ja Hannu Poutiainen, Valmistelu ja raportin viimeistely T. Jussila.
- Tulokset:** Sähkökaapelikaivannon linjauksen kohdalla ja välittömässä läheisyydessä ei havaittu mitään merkkejä minkään ikäisestä tai tyyppisestä muinaisjäänneksestä. Alue suurimmaksi osaksi vesijättöä tai veden "vaivaamaa" lammaslaidunta.

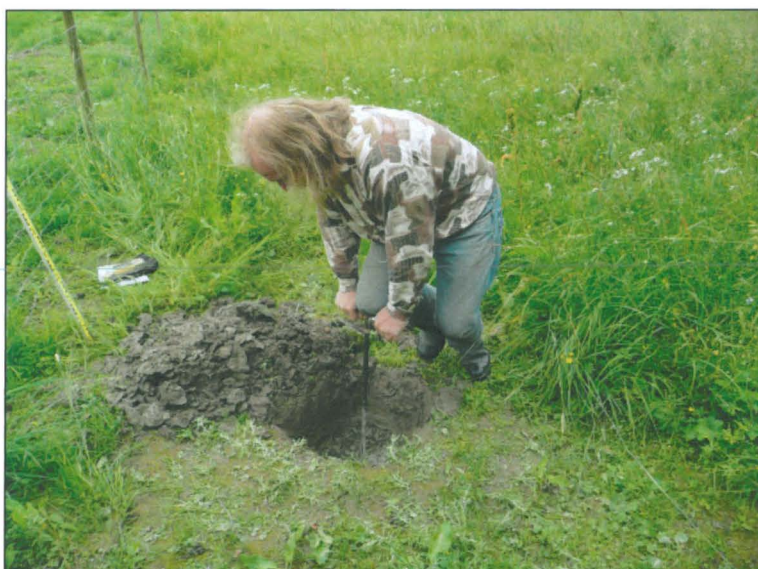
Koekuopat tarkistettiin vielä kairamalla, Kuvassa T Rostedt.

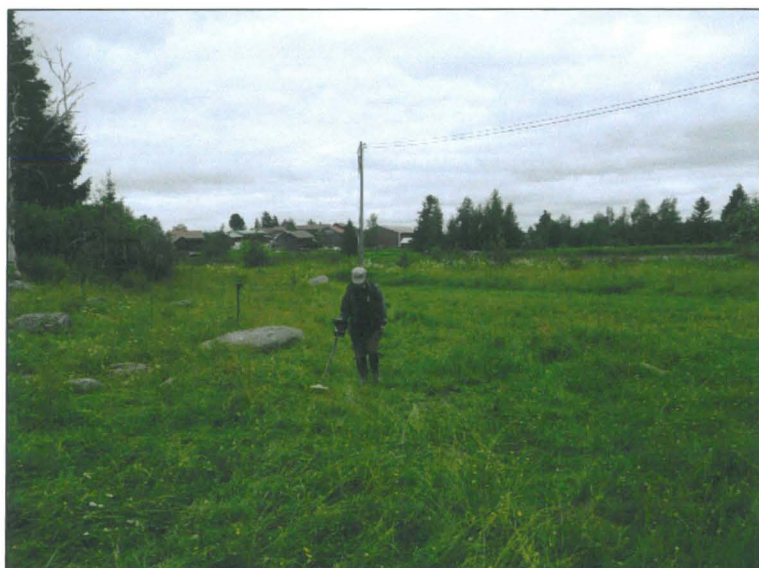
Metallinpaljastintutkimusta maakaapelilinjalla. Kuvassa H Poutiainen

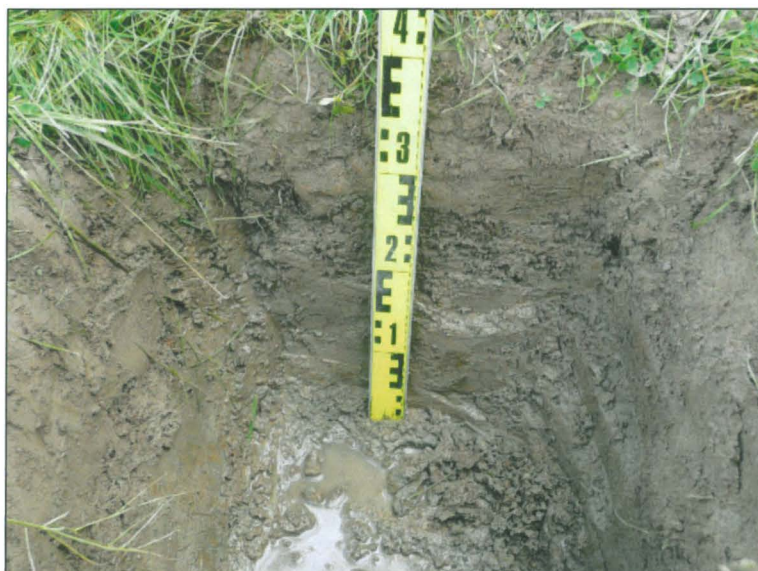
Kuoppa 8

Koekuoppatiedot, Sastamala Tyrvää 2011												
Kaikki löydöt laidunmaakerroksesta (=ruskeanharmaa humuspitoinen savi)												
Kk	N	E	Z	Koko	Syvyys cm	Kairaus cm alle kuopan pohjan	Sekoit- tunut maa, syv. cm	Ruskean- harmaa savi, syv. cm	Ruskea hiesumo- reeni, syv. cm	Harmaan- ruskea savi, syv. cm	Löydöt	Muuta
1	6808909,7	283132,3	54,7	50x50	50	20				50		vesijättömaata, pohjalla vettä 30cm
2	6808904,8	283133,9	55,4	40x40	38	20				38		vesijättömaata, pohjalla vettä 3cm
3	6808900,7	283135,9	56,7	40x45	40	20		22		18		vesijättömaata, pohjalla vettä 1 cm
4	6808896,2	283137,3	56,3	35x40	52	20		21		31		vesijättömaata, pohjalla vettä 1 cm
5	6808893,4	283136,2	56,3	45x45	48	20		23		25		vesijättömaata
6	6808888,8	283137,8	56,5	50x40	40	20		10	11	19	1 siru palanutta savea	
7	6808885,2	283138,1	56,7	45x45	50	20		15	10	25	1 siru palanutta savea	
8	6808880,8	283138,8	56,8	45x50	42	20			19	23		vesijättömaata, vesi tihkuu pohjalle

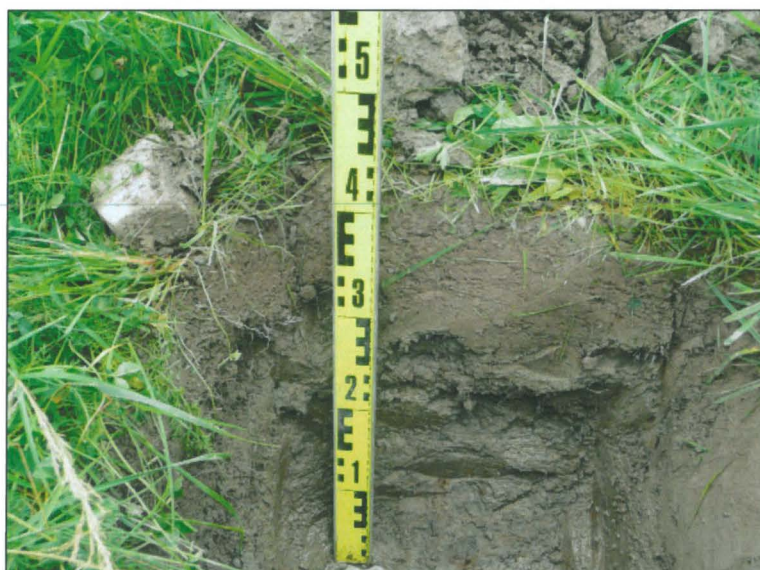
Kuoppa 9

9	6808876,8	283139,3	56,5	42x42	45	20			18	27		vesijättömaata, vesi tihkuu pohjalle
10	6808872,0	283140,0	58,1	45x50	43	20		20		23	3 pientä palaa tiiltä, res.	vesijättömaata
11	6808866,3	283139,6	57,6	45x40	55	20	25-30			25-30		osin viemärilinjakaivannon sekoittama
12	6808860,0	283138,2	58,1	55x50	60	20	33	12		15		osin viemärilinjakaivannon sekoittama
13	6808855,2	283139,1	58,0	40x45	65	40	105					viemärilinjakaivannon sekoittama
14	6808877,8	283137,5	57,0	45x45	45	20		25		20		vesijättömaata, pohjalla vettä 20cm
15	6808875,9	283142,5	57,0	45x55	45	20		25		20		vesijättömaata
16	6808868,2	283146,5	55,5	45x60	32	20		17		15	2 palaa tiiltä, res.	vesijättömaata
17	6808864,2	283147,0	56,0	40x40	42	20		20		22	1 pala tiiltä, res.	vesijättömaata
18	6808857,8	283147,5	59,0	33x42	50	20		20		30		kivikon reunalla, saven seassa kiviä
19	6808847,6	283149,0	57,5	40x40	50	30	60			20		viemärilinjakaivannon sekoittama, poh- jalla juuria ja vettä 20cm
