RESTAUROINTIPUUSEPÄT NUUTTI AY

VÄRI-INVENTOINTI

Pattijoen kirkon ulkopuoli

23.11.2012

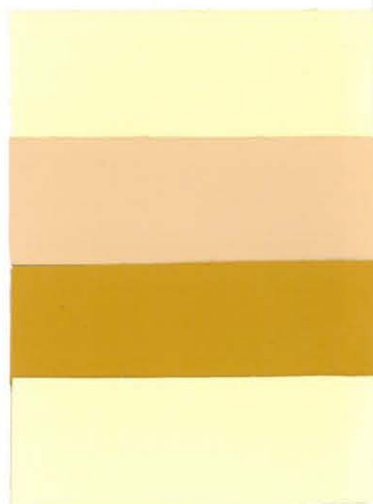
SEINÄN RAPPAUSPINTA

VÄRIKERROKSET

5. vaalea	G396
4. vaalea (liian tumma)	H398
3. lappapuuro	J470
2. keltainen (sävy haalistunut)	M398
1. vaalea	H398

HUOMIOITAVAA: 2. värikerros määritettiin sakastin oven yläpuolelta, jossa sitä oli haalistumattomampi kerros jäljellä.

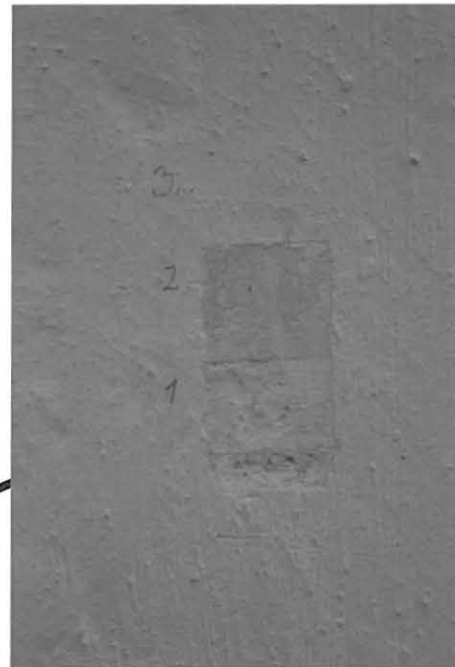
JULKISIVU LÄNTEEN 1:125

OVISYVENNYKSEN RAPPAUSPINTA

VÄRIKERROKSET

3. valkoinen (liian tumma)

F486

2. vaalea läikikkään värinen kerros, mahdollisesti tasoite

tasoitekerros

1. valkoinen

Y394

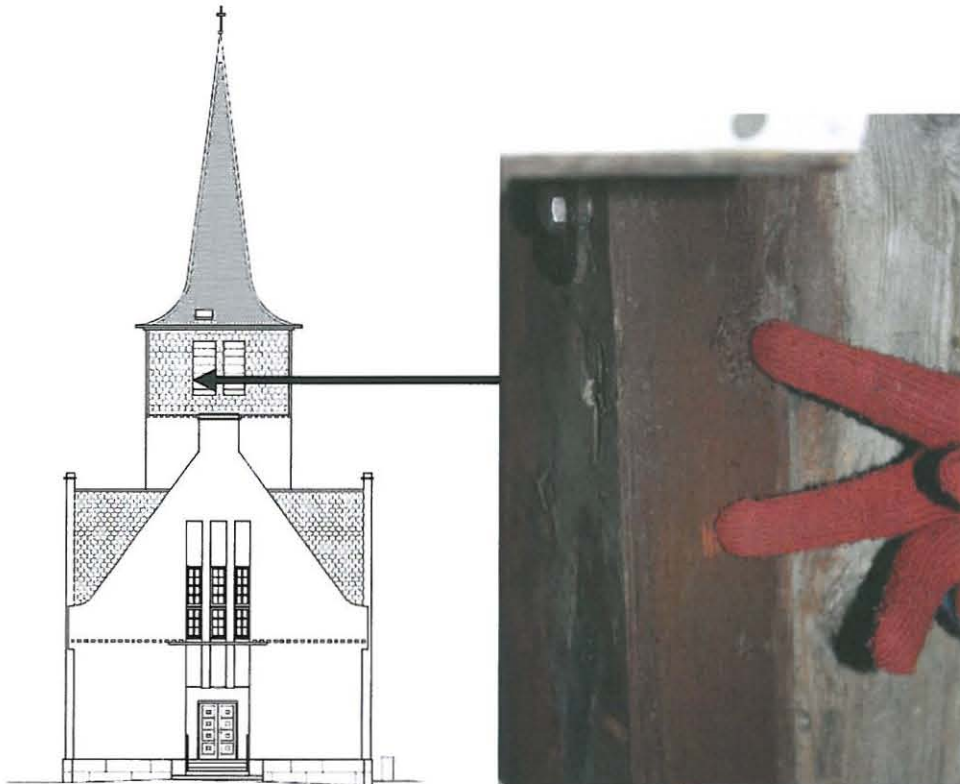
KELLOTORNI

LUUKUN KARMI

1.punaruskea

M477

HUOMIOITAVAA: Kellotornissa oli vuodenaikasta johtuen todella pimeää, eikä sähköjä saanut vedettyä, joten sävy on määritetty vähäisen luonnonvalon sekä taskulampun avulla.
