Saavutettavuuskartoitus Rapolanharjun muinaismuistoalue

3.8.2007

Kohde:	Rapolanharju, Sääksmäki, Valkeakoski
Kartoituksen tekijä:	Jenni-Juulia Wallinheimo
Työn ohjaus:	Sari Salovaara, Kulttuuria kaikille -palvelu, Valtion taidemuseo
Ajankohta:	16.7.–3.8.2007
Yhteyshenkilön nimi kohteessa:	Olli Soininen
Osoite:	Kustaa III:n katu 6, 13100 Hämeenlinna
Puhelin:	050 428 5556
Sähköposti:	Olli.Soininen@nba.fi
Internet:	http://www.nba.fi/fi/mjhrapola

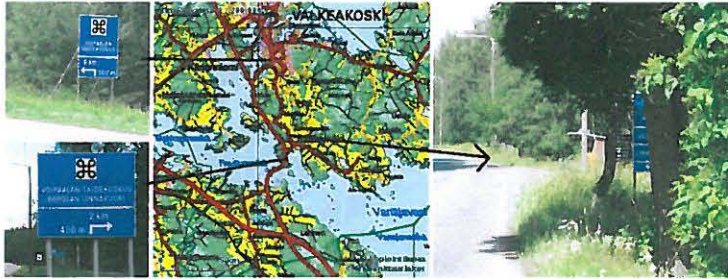
Kuva 4: Vasemmalla ylhäällä viitta tieltä 310. Oikeassa reunassa kasvillisuuteen hukkuva opaste pysäköintialueen kohdalla.

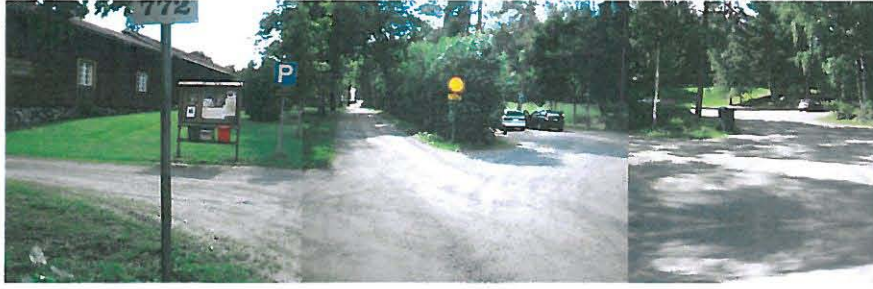
Kuva 5: Pysäköintialue saapumissuunnasta katsottuna. Oikealle etuviistoon jää näkymättömiin kahdelle linja-autolle varattu alue. Kuvassa vasemmalla Voipaalan kartanon ilmoitustaulu, jossa kerrotaan kartanon aukioloajoista ja näyttelyistä. Museoviraston opaste sijaitsee oikeanpuolimmaisena pysäköintialueen taka-osassa.

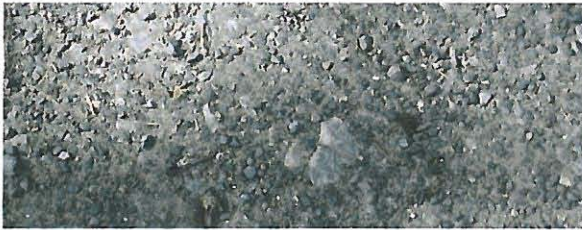
Kuva 6: Pysäköintialueen maapohja on erikokoisista kivistä huolimatta kova ja tasainen.

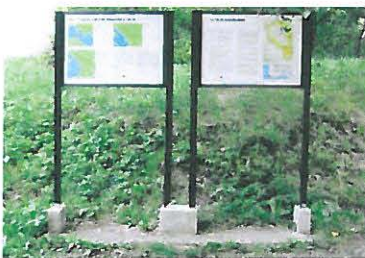
Kuva 7: Pysäköintialueen nykyisten opasteiden ongelmana on niiden sijainti ja korkeus.

Pysäköintialueen luoteisreunalla on kaksi Museoviraston opastetaulua, joista vasemmanpuoleinen esittelee Rapolanharjun muinaismuistoalueen tärkeimmät nähtävyydet, sekä niiden sijainnin kartalla. Toiseen karttaan on merkitty maastoon sijoitetut opasteet. Oikeanpuoleisessa taulussa kerrotaan tarkemmin linnavuoren historia, muinaislinnan käyttötarkoitus ja rakenne.

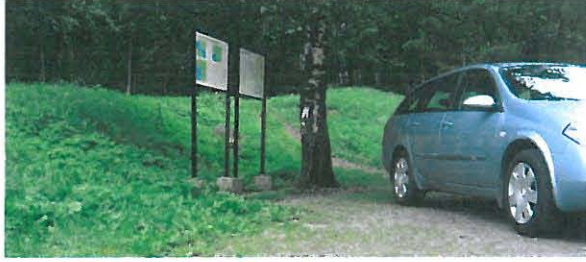
Kuva 8: Kyltit sijaitsevat vain 3m päässä taustalla näkyvästä harjureitistä. Kylttien edessä on usein pysäköityjä autoja niin, ettei niitä pääse lukemaan tekstikoon edellyttämältä lähietäisyydeltä.

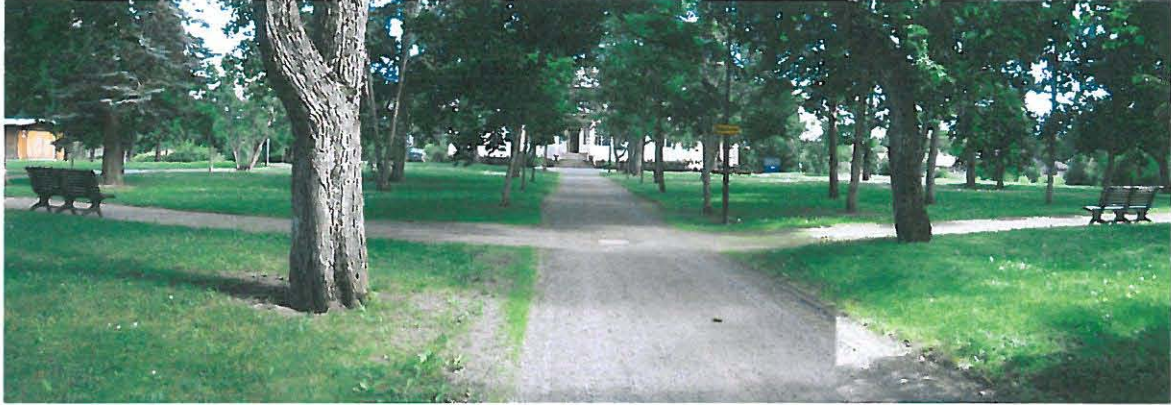
Penkin jälkeen hiekkatie jatkuu n. 40m eteenpäin, kunnes se risteää 90° kulmassa Voipaalan kartanolle johtavan pääkulkuväylän kanssa. Kartanon puisto on nelikulmainen ja sen läpi kulkee 2800–3000mm leveä kovapintainen hiekkatie suoraan kartanon portaille (kuva 12). Tämä reitti on tasaisin ja esteettömin myös tallin näyttelyyn menijöille.

Kuva 12: Näkymä kartanon ovelle.

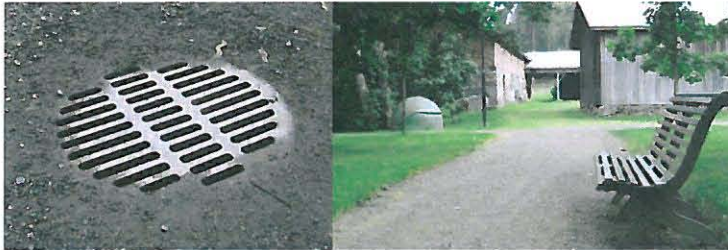
Kuva 13: Risteyksen kaivo ei aiheuta vähäisen loivan kaadon vuoksi kompastumisvaaraa. Tallille johtavan tien penkit olisi sen sijaan hyvä sijoittaa kulkuväylän ulkopuolelle.

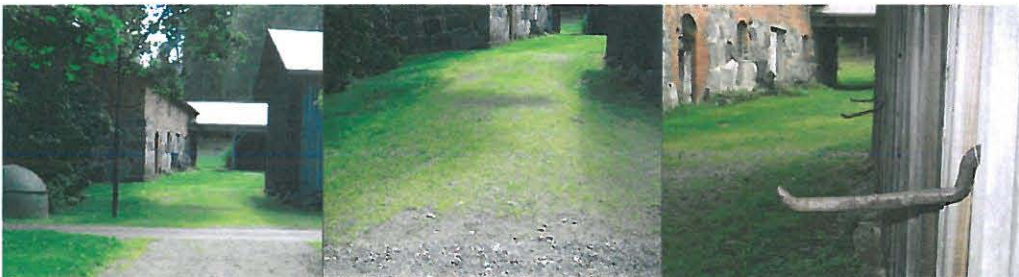
Kuva 14: Tallille johtava tie muuttuu risteyksessä nurmeksi ja nousee loivasti. Oikeanpuoleisen ladon seinässä 3 koukkua.

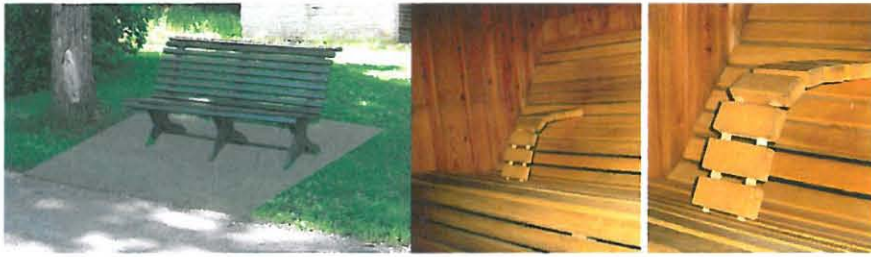
Kuva 15: Esimerkki kalustevyöhykkeestä, sekä kaarevalinjaiseen lauteeseen tehdystä kädensijasta, jollaisia voisi miettiä ainakin osaan penkeistä. Valmiita kädensijoja kannattaa kysellä saunavalmistajilta.

Risteävällä tallille vievällä tiellä on penkkejä levähtämiseen, mutta ne on sijoitettu näkövammaisille vaarallisesti puistotielle, eikä ruohikolle. Törmäysten estämiseksi kalusteet suositellaan sijoitettavaksi kulkuväylän ulkopuolelle, mutta

tällöin ns. kalustevyöhykkeestä on kohteliasta ilmoittaa näkövammaisille esimerkiksi pintamateriaalin avulla. Puistonpenkkien ympärille voisi rajata suorakaiteen muotoisen alueen hiekalla, kivituhkalla tai tasaisella kynnyksettömällä laatoituksella (kuva). Kaikkien puiston kalusteiden kunto on hyvä.

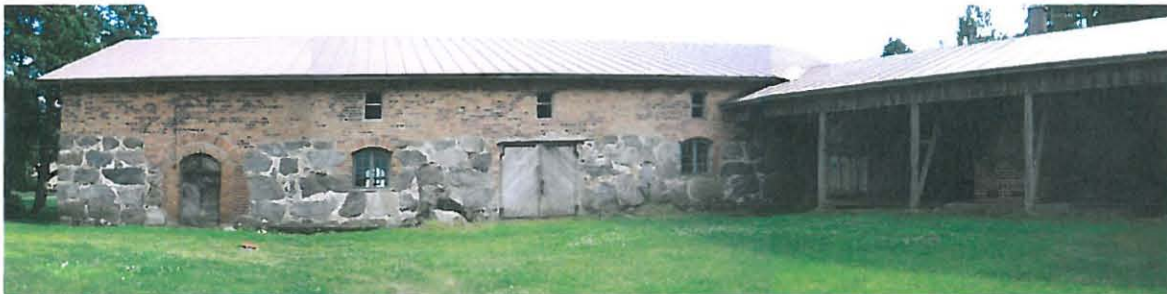
Kuva 16: Tallin edusta on pyörätuolinkäyttäjille haasteellista nurmipihaa. Notkelma kuvan keskellä johtuu panoraamafektistä. Ladossa vasemmalla näkyy keramiikanpolttouuni, jonka tilalle rakennetaan grillipaikka.

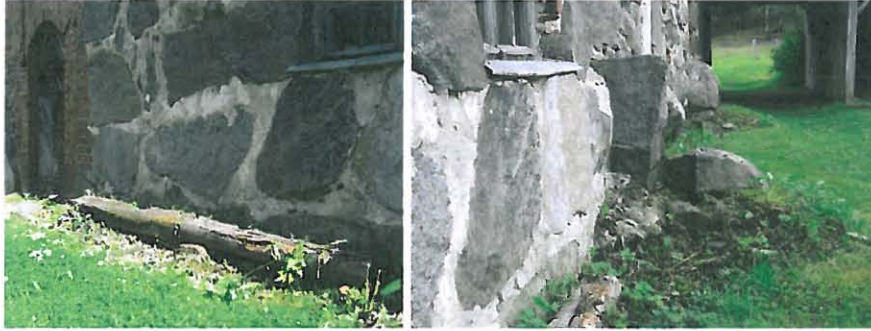
Kuva 17: Laho penkki ei ole enää turvallinen. Seinän ulokkeet taas vaikeuttavat näkövammaisten suunnistamista.

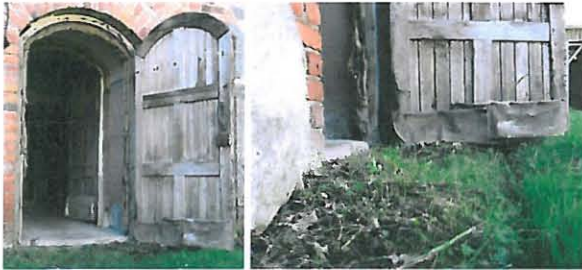
Tallin ovelta on 20mm korkea ja 160mm leveä, hieman lohkeillut kiviporras, jolta on 50mm kynnyks sisälle. Ruohikon kätöksässä, 600mm päässä portaasta kulkee n. 20–30mm syvä ja 110mm leveä loivareunainen katolta valuvan veden kaivertama ura.

Kuva 18: Oviaukkoon tarvitaan maannosto ja/tai luiska portaan ja vesiojan vuoksi. Holvikaaren muotoinen ovi on suosituksia matalampi, mutta siinä on onneksi säkkikankaaiset eristeet pehmusteina.

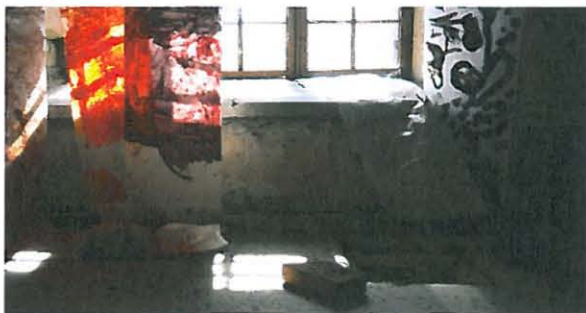
Kuva 21: Takaseinällä on suuri ikkuna, jonka edessä on kaksi vaarallista kuoppaa.

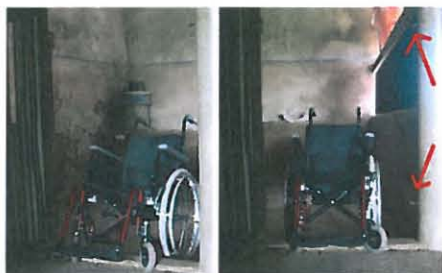
Kuva 22: Oviaukko pilttuuseen on suosituksia kapeampi, mutta sinne mahtuu tavallisella manuaalituolilla. Saranalevyt on syytä pehmustaa ja kynnyksenmolemmiin puoliin tarvitaan luiska.

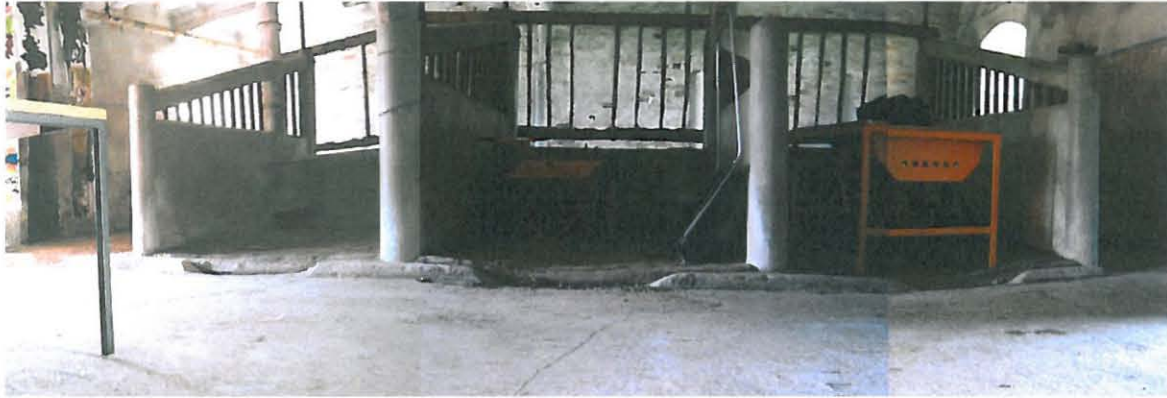
Kuva 23: Tallin neljä pilttuuta. Kynnykset ja niiden lattiat ovat kuluneet epätasaisiksi.

Parannusehdotuksia Jos näyttelyvieraiden halutaan menevän pilttuisiin sisälle, niiden eteen tarvitaan määräysten mukaan (8% nousu) vähintään 875mm pitkät luiskat, jolloin jäljelle jäävä tasainen lattiapinta-ala kapenee vain 1395mm leveäksi käytäväksi, mikä ei tunnu mielekkäältä ratkaisulta. Näyttelysuunnitelman voisi ennemminkin miettiä sellaiseksi, että pilttuisiin sijoitetut tekstit ja esineet on mahdollista nähdä tallin keskeltä, n. 1500–2000mm päästä.

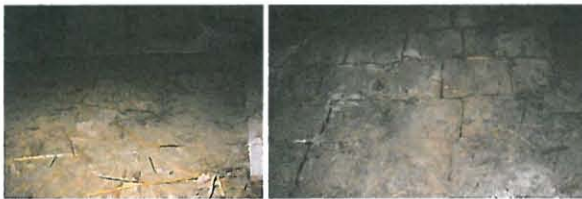
Kuva 24: Lähinnä ikkunaa olevan pilttuun lattia on epätasainen ja kaikkein huonoimmassa kunnossa.

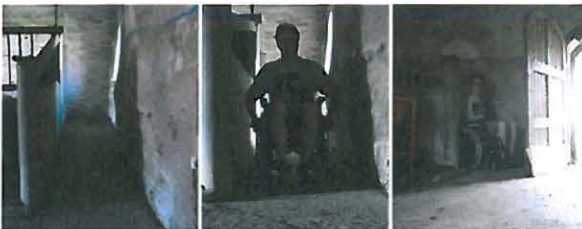
Kuva 25: Kapea käytävä on ainoa reitti pilttuiden taakse jäävään tilaan.

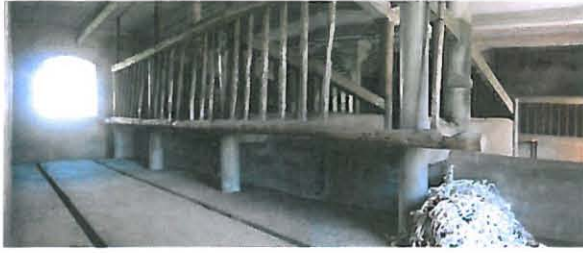
Käytävä pilttuiden takana Käytävän päässä aukeaa vasemmalla leveämpi, näyttelytilaksi sopiva 2230mm leveä käytävä, jossa on pilttuun puurakenteiden vuoksi vain 1625mm vapaata tilaa. Käytävälle on 200mm korkea kynnyks.

Kuva 26: Pilttuiden takainen käytävä umpipäädystä katsottuna.

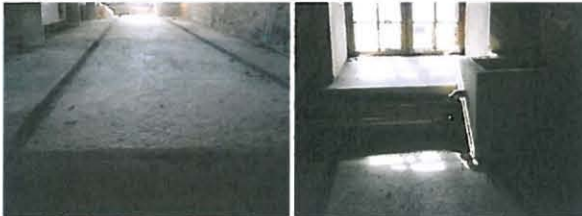
Kuva 27: Käytävälle on korkea kynnyks ja sen lattialla on uria. Käytävän perällä tilaa rajoittavat putket ja kiinteä vesiastia.

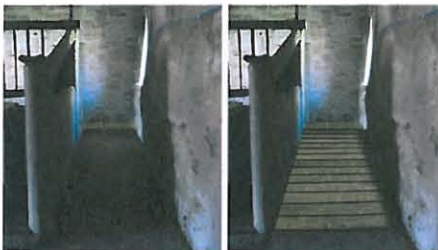
Kuva 28: Pilttuiden takainen käytävä saadaan käyttöön jatkamalla puisella (irto)lattialla käytävää täysilevyisenä seinään saakka ja rakentamalla siltä 2600mm pitkä 7,6% laskeva luiska alas.

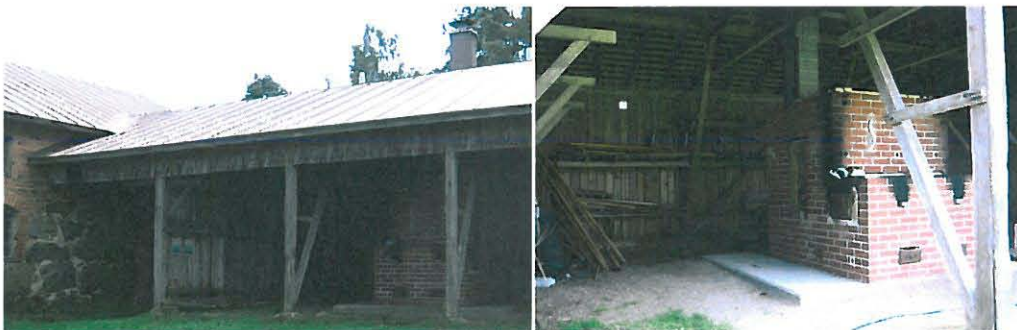
Kuva 30: Keramiikkauuni on käyttökiellossa ja sen tilalle rakennetaan grillikatos.

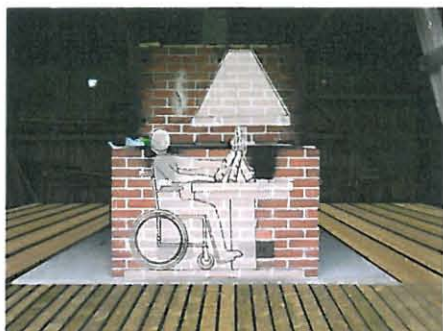
Kuva 34: Luonnos tasanteen laajentamisesta, jotta grillaja mahtuu liikkumaan turvallisesti grillin ympärillä.

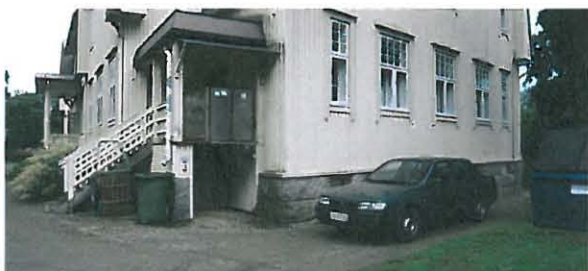
Kuva 35: WC:hen pääsy kestää turhan pitkään, jos oven lukituksi todettuaan on haettava hissillä avain. WC:n takia myös pysäköinti talon tällä sivulla olisi hyvä kieltää.

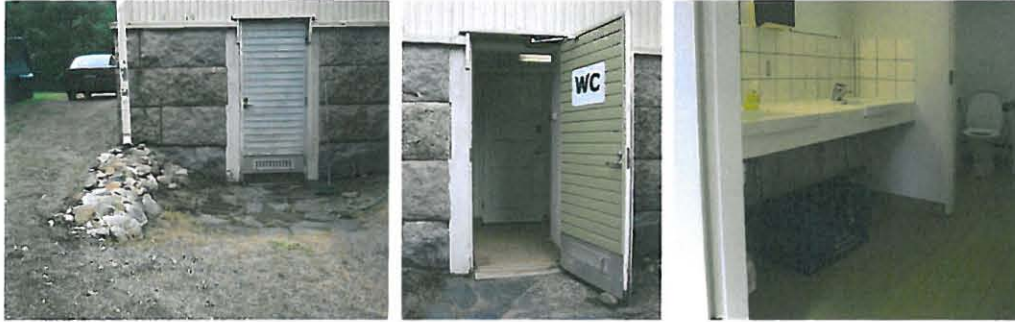
Kuva 36: WC-kyltti näkyy oven ollessa auki, mutta siitä puuttuu pyörätuolitunnus. Kynnys on suosituksia korkeampi ja ulko-oven jälkeen tuleva ensimmäinen sisäovi aukeaa apuvälineiden käyttäjien kannalta väärään suuntaan.

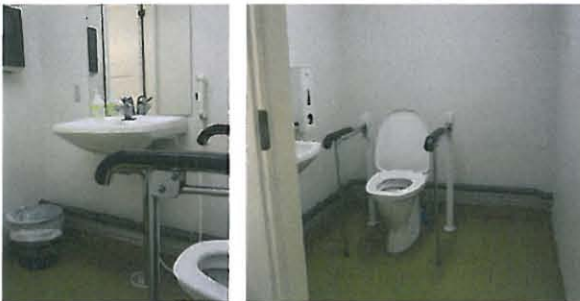
Kuva 37: WC:n kalusteet, peili ja paperiteline on kaikki sijoitettu oikein ja suositusten mukaisesti, mutta tila on isommille tuoleille ahdas.

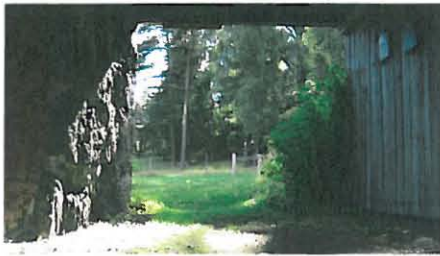
Kuva 39: Reitti harjulle alkaa nousevana ruohikkoisena rinteellä. Taustalla opaste muinaislinnalle.

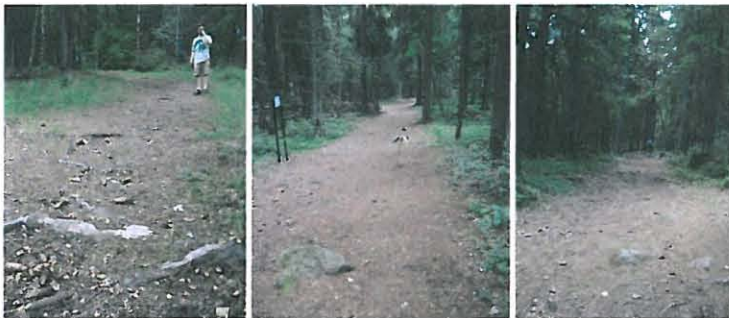
Kuva 41: Polun pinta on askelten alla joustavaa kariketta.

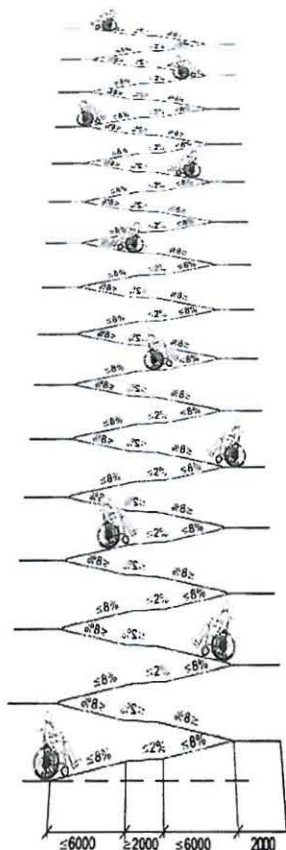
Kuva 42: Luonnos 30 x 16m pitkstä (sis. lepotasot) luiskasta.

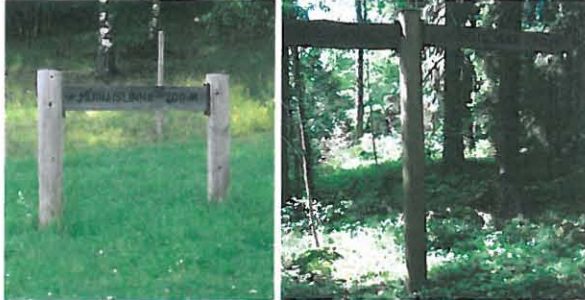
Kuva 43: Opasteet sopivat kauniisti ympäristöön, mutta niiden luettavuutta heikentää huono kontrasti tekstin ja taustan välillä.

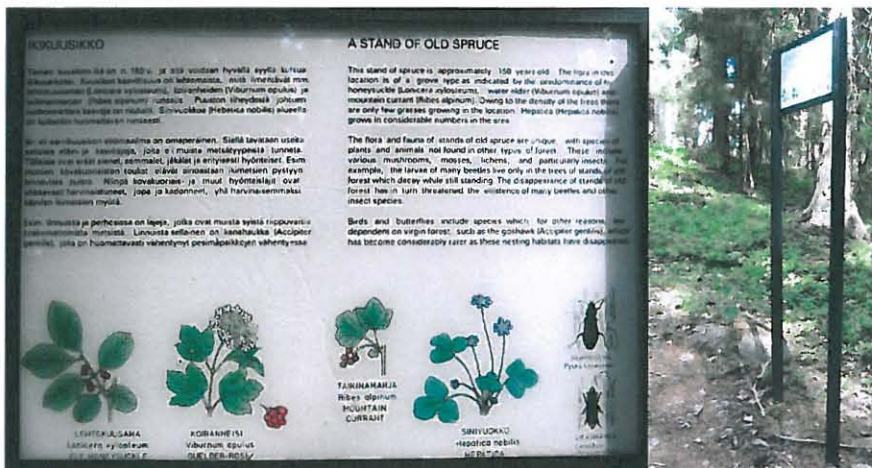
Kuva 44: Tiedollisesti saavutettava ja havainnollinen opaste houkuttelee tarkkailemaan aktiivisemmin retkipaikan luontoa ja eläimiä. Opaste on kuitenkin liian korkea.

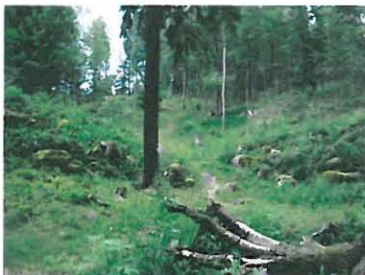
Kuva 46: Kannon takana näkyvät kivet ovat muinaislinnan eteläportti. Sen läpi kulkeva vaikeakulkuinen polku katoaa rinteitä alas heinikkoon ja ilmestyy taas takana näkyvällä rinteellä.

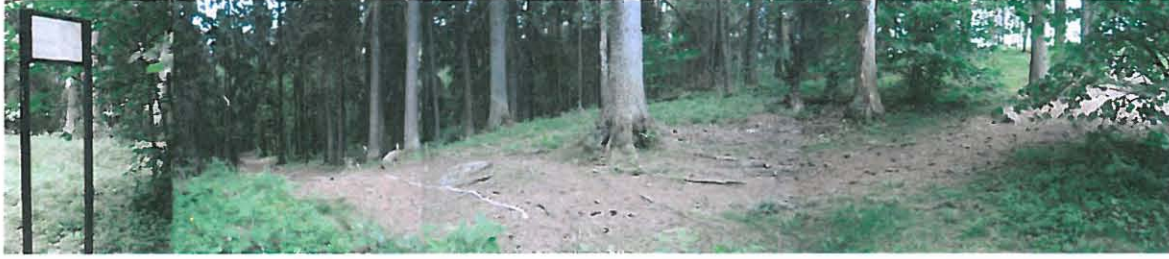
Kuva 47: Näkymä eteläportin edestä takaisin Voipaalan suuntaan. Kuvassa oikealle menevä tie nousee linnanvallien päällä kulkevalle polulle ja mahdollisesti toteutettavalle saavutettavalle näköalatasanteelle.

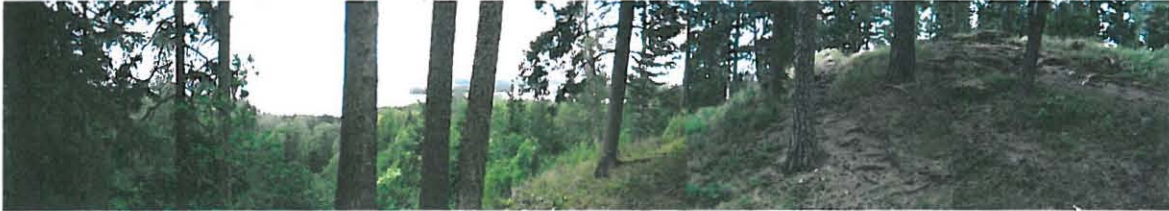
Kuva 48: Näkymä Vanajavedelle mahdolliselta liikuntavammallisille suunniteltavalta näköalatasanteelta. Kuvan oikeassa laidassa näkyy erittäin vaikeakulkuinen viimeinen nousu, johon tarvitaan kaide ja portaat.

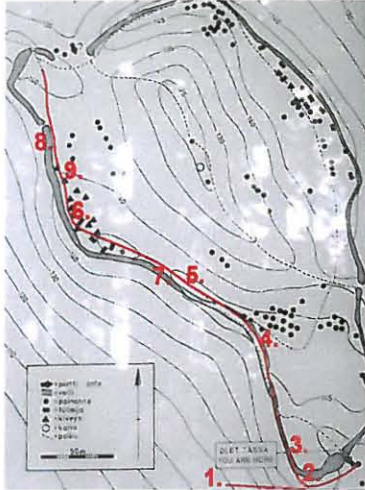
Kuva 50: Harjun suosituin näköalareitti. Karttamerkkiin 9 saakka melko kevyitä nousuja ja laskuja sisältävä polku on hyvä kunnostaa turvallisemmaksi lisäämällä kaiteita ja istuimia, sekä tarvittaessa luiskia ja portaita.

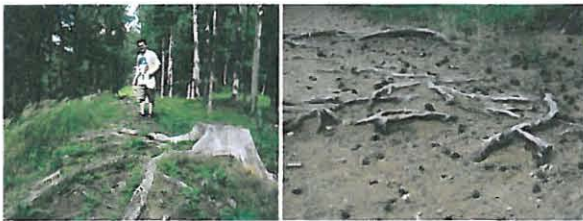
Kuva 51: Polun kunto vaihtelee. Paikoin oksia, käpyjä ja kiviä on runsaastikin. Kuvassa näkyy polkua kaventava kanto. (karttamerkki 3, kuva 50)

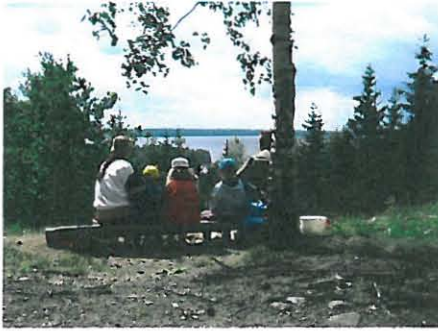
Kuva 52: Matala penkki sopii hyvin lapsille, mutta siltä nouseminen on aikuiselle työlästä.

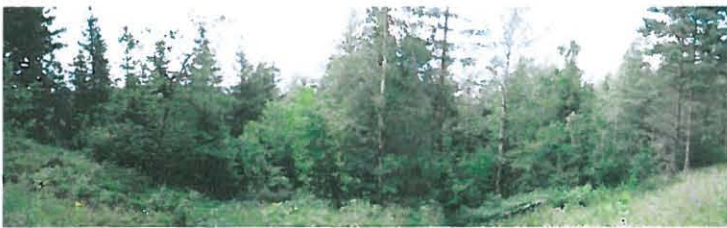
Kuva 54: Näköala on paikoin peittynyt koivujen ja kuusten taa. Metsänhoitosuunnitelmaan kuuluu harvennustöitä, mikä mahdollistaa näköalapaikkojen lisäämisen.

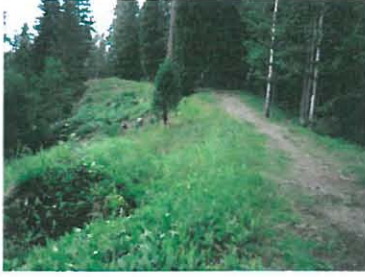
Kuva 55: Tien vasemmalla puolella näkyy painanteita, joiden reunoja tuskin havaitsee kasvillisuuden keskeltä.

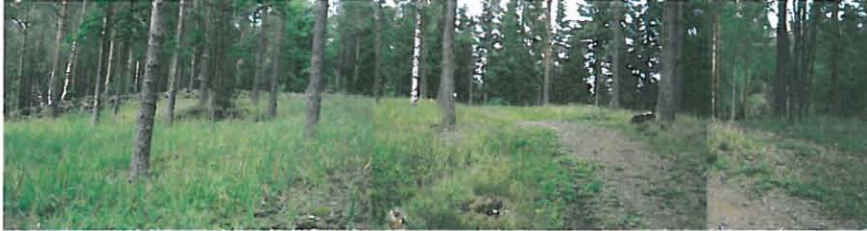
Kuva 56: Vanajaveden näköalareitti päättyy viitoitettuun risteykseen, josta pääsee kalmistoihin, harjun itäreunalle ja suppaan. (Viitta oikealla männyn takana.)

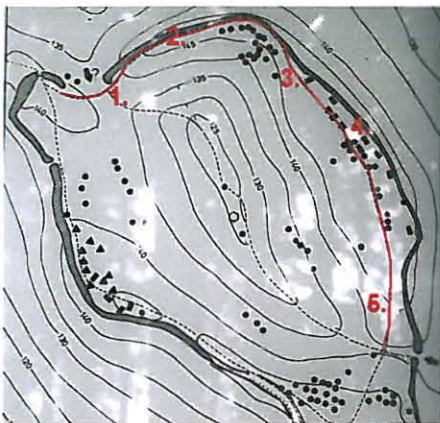
Kuva 57: Kartta harjun itäreunaa myötäilevästä polusta.

Harjun itäreunan polku on jyrkkien nousujen vuoksi erittäin raskas sekä pohjoisesta, että etelästä tultaessa (karttamerkki 5, kuva 57) ja vaatii hyvää yleiskuntoa. Pohjoisesta tultaessa polku laskeutuu ensin noin metrin levyisenä 30m matkalla

Itäreunan reitillä on kaksiopastetaulua, joista toinen kertoo asunnoista (karttamerkki 3, kuva 57) ja toinen tulisijoista (karttamerkki 4, kuva 57). Molemmista tauluista on sama kartta.

Parannusehdotuksia Reitin suurimpia vaaratekijöitä ovat puuttuvat ja hajonneet kaiteet jyrkänteiden reunoilla. Reunat ovat juurten ja kasvillisuuden sitomaa hiekkamaata, joka voi pettaa liian lähelle reunaa uskaltautuvan alla. Reunoille tarvitaan tukevat kaiteet, sekä mielellään varoituskyltti putoamisvaarasta, joka voidaan toteuttaa kuvasymbolina.

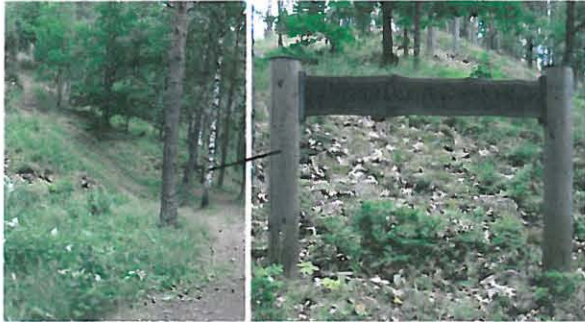
Kuva 58: Lännestä tultaessa tie tekee notkelman harjuhaudan suulle ja jatkuu sitten jyrkällä nousulla ylös itäreunan valleille (karttamerkki 1, kuva 57).

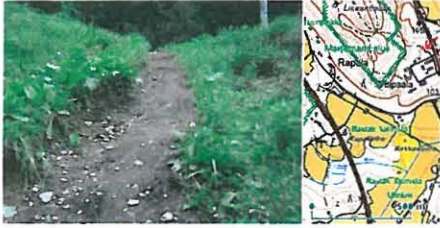
Kuva 60: Ensimmäinen nousu on vaikeakulkuinen. Vasemmassa reunassa näkyy kulumisen aiheuttama reunavalli. Oikealla puolella taas on paikoin jopa 500mm syvä painauma.

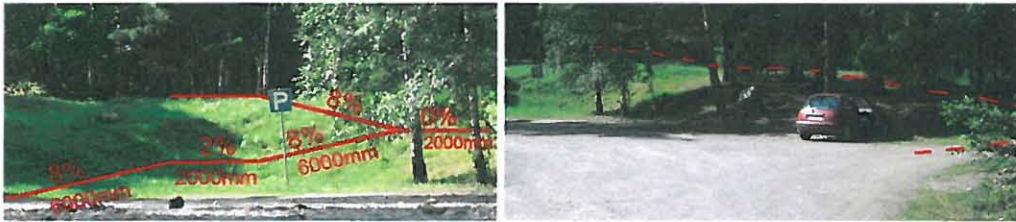
Kuva 61: Luiska voidaan tehdä joko nykyisen polun paikalle tai oikean reunan ympäri kiertävää reittiä pitkin. Oikean kautta kierrettäessä on muistettava jättää riittävästi lepotasoja.

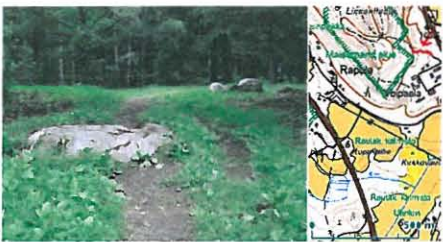
Kuva 62: Nousun jälkeen polku muuttuu tasaisemmaksi. 6-7m päässä jyrkänteeltä polulla on 200–250mm korkea suurehko kivi, jonka viereen on syntynyt kiertotie.

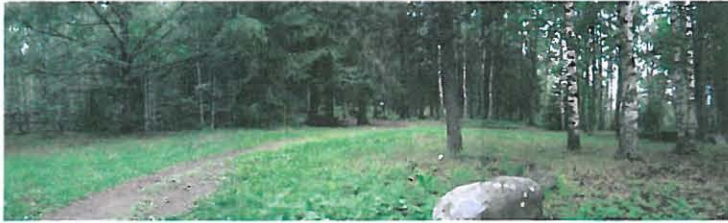
Kuva 63: Nousun jälkeen maasto tasoittuu lähes puistomaiseksi.

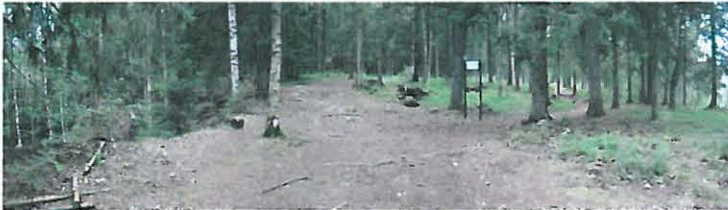
Kuva 64: Vasemmalla jyrkkää harjun reunaa. Vanhat kaiteet ovat kaatuneet maahan. Kauempana näkyvässä opasteessa annetaan ohjeita muinaismuistoalueella liikkumisesta.

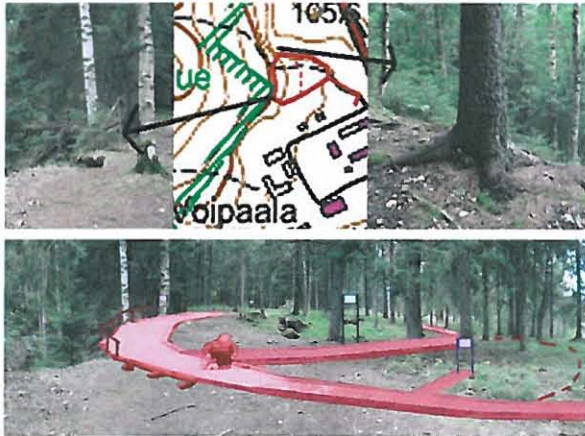
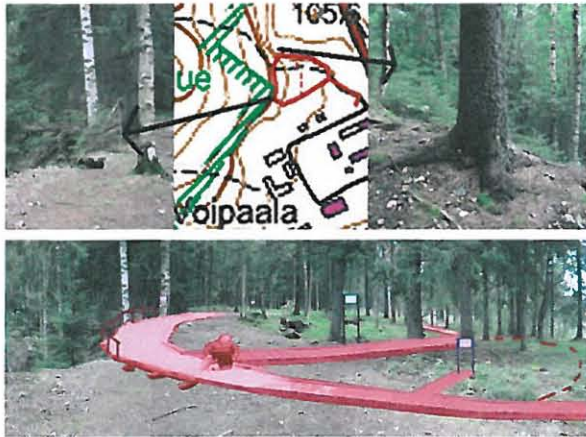
Kuva 66: Luonnos saavutettavasta harjureitistä.

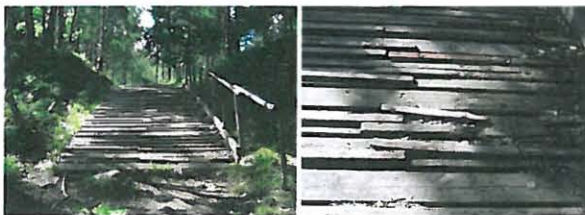
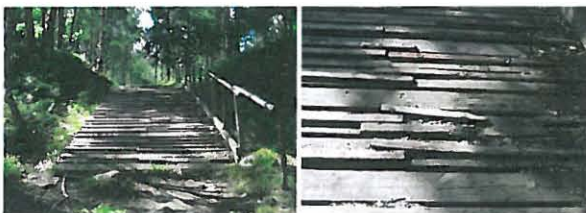
Kuva 68: Vanha silta on liian jyrkkä ja huonossa kunnossa.

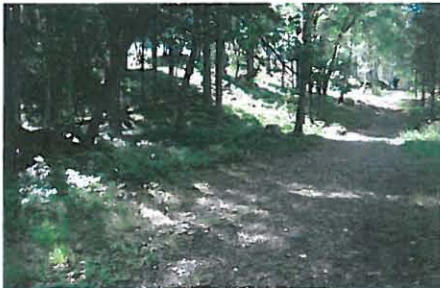
Kuva 67: Raskaat nousut päättyvät puiseen luiskaan, jolla mies seisoo. Luiskan alla, vasemmalla on painanne, joka ei kasvillisuuden vuoksi näy.

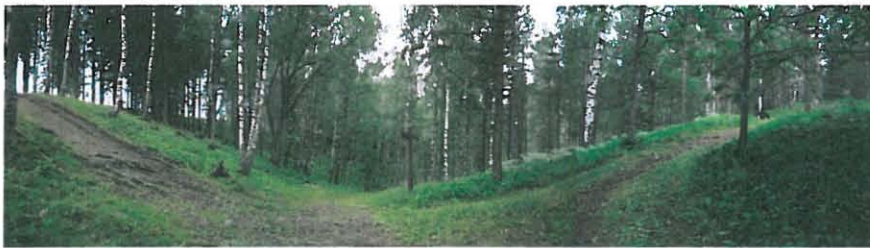
Siltarakenteen jälkeen polku nousee vielä loivasti n. 15m ja tulee opastettuun risteykseen. Vasemmanpuoleinen 2700mm leveä tie nousee 18% yhtyen n. 70m päässä Vanajaveden puoleiselle näköalareitille. Suoraan eteenpäin jatkuu kapeampi 1000–1300mm leveä polku alas linnahautaan ja kaivolle. Oikealle lähtevä tie nousee 16% harjun itäreunaa kiertävälle vallin päällä kulkevalle reitille 3.10.

Kuva 69: Pääportilta pääsee jatkamaan neljään suuntaan.

Parannusehdotuksia Sekä oikealle, vasemmalle, että alas jatkuville teille olisi hyvä saada kaiteet.

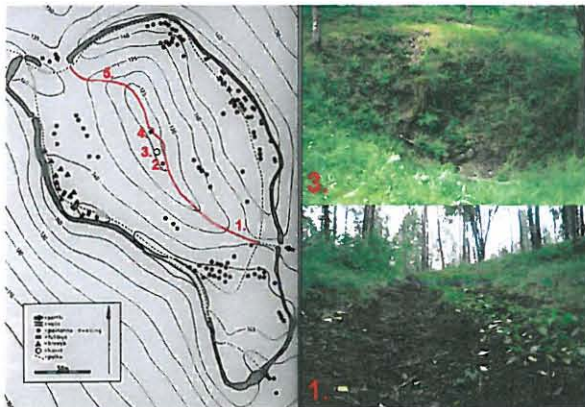
Kuva 70: Supan läpi kulkevalla polulla on alkumatkasta epätasaisen kulumisen vuoksi sivukallistusta. Kaivon (3.) kohdalla polku viettää myös jyrkästi alas painanteeseen.

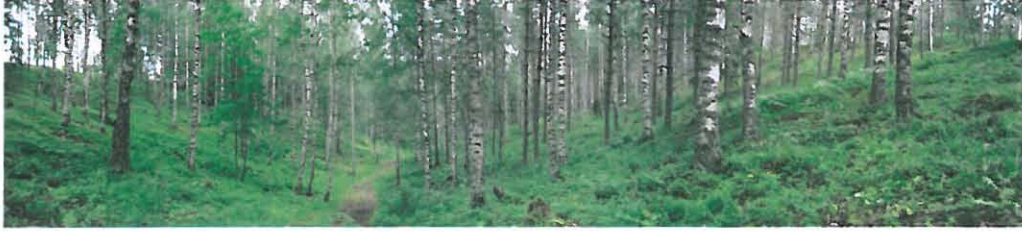
Kuva 71: Harjuhaudan pohjalla kulkee kapea polku kaivolle.

Kaivolta polku laskeutuu taas jyrkästi vielä 1500mm alemmas supan pohjalle. Polku on kokonaan nurmen peitossa ja sillä on vaikeasti havaittavia kiviä.

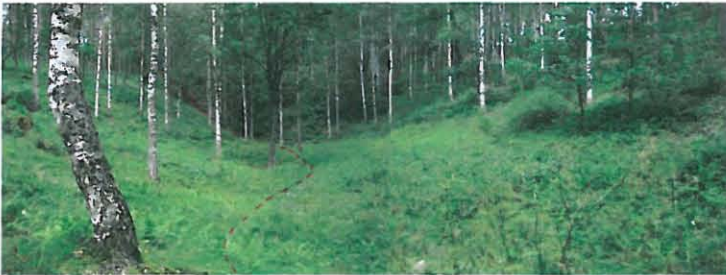
Kuva 72: Harjuhaudan polku on monin paikoin kasvillisuuden peitossa. Tien ohittaa viimeisen painanteen oikealta, (karttamerkki 4, kuva 70). Takana pilkottaa jyrkkä nousu ylös valleille.

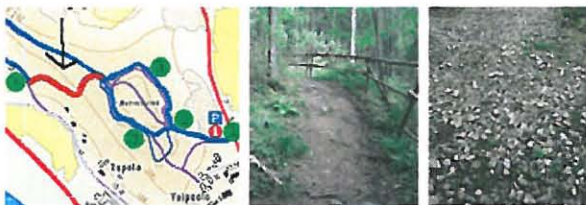
Kuva 73: Pitkän nousun, polun kunnan ja jyrkkyden vuoksi reitti ei sovi liikuntaesteisille.

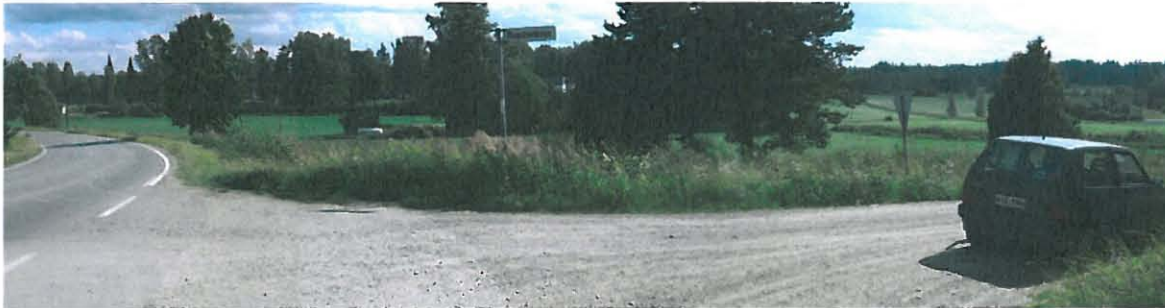
Kuva 74: Rapolankuja lähtee Voipaalan kartanon eteläpuolelta kantatie 130:n suuntaisesti kohti Rapolan kartanoa ja kalmistoja.

Kalmistoille pääsee kahta reittiä, muinaislinnan luoteisportilta lähtevää kävelytieta (kuva 73) ja Voipaalan kartanon eteläpuolella kulkevaa Rapolankujaa. Rapolankujan reitti kalmistoihin löytyy Museoviraston tuottamasta aluetta esittelevästä kartasta, mutta maastossa kalmistoille ei ole opasteita varsinaiselta pysäköintialueelta eikä Sääksmäentieltä.

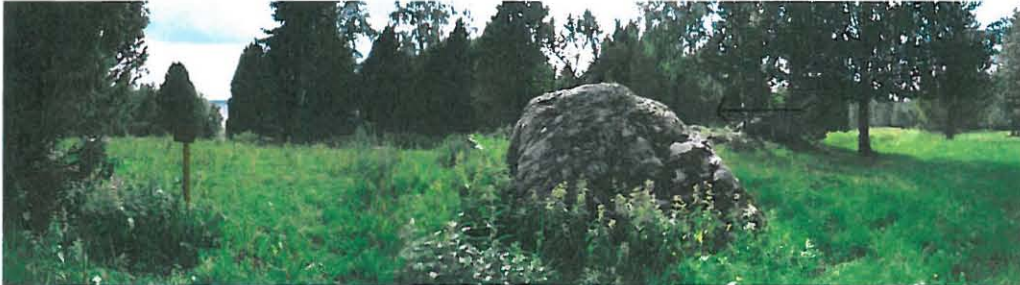
Kuva 77: Matomäen kalmiston opastetaulua ei näe tieltä mustan taustan vuoksi. Sen luokse on aikamoinen kiertäminen tieltä.
