Konservointikertomus

Olavinlinnan maskeeraushuoneen I 104 sinivihreät laminaattitiskit

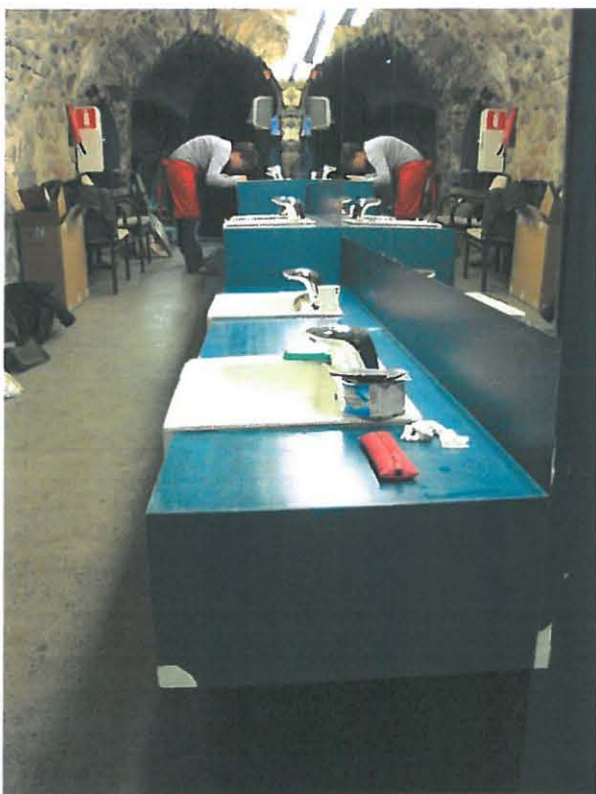
Anna Kymäläinen retusoi pinnan naarmuja.

5. Naarmut retusoititiin taiteilijalaatuisilla akryyliväreillä. (Preussinsin. , **cadmium/sitruunankelt**, titaanivalk.)
6. Lopuksi pinnat vahattiin laminaattivahalla (Metallivaha, SANPURA, Sunset Oy). Vaha levitettiin kangasräysyllä pitkin suorin vedoin. Itsestään kiillottuvia kovia, kulutusta kestäviä lattiavahoja kutsutaan usein metallivahoiksi. 29.5.2009 saatiin valmiiksi 2 tasoa kolmesta, alimmassa täytyy vielä retusoida & hioa paikat, ja vahata. Anna Kymäläinen jatkaa sen valmiiksi kesäkuun aikana.

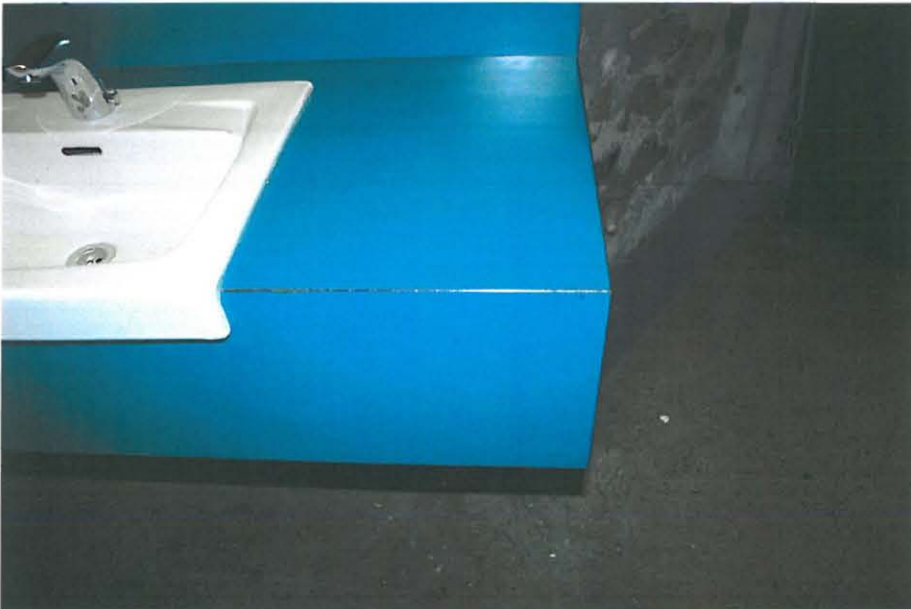
Lohjennut kulma alimmassa tasossa konservoinnin jälkeen.

7. Alin taso viimeisteltiin 16-17.6.2009. Suurimmat lohkeamat tason alakulmassa ja päätylevyissä kitattiin vielä kertaalleen ja hiottiin kuivumisen jälkeen. Retusointimaalaus tehtiin useammalla ohuella maalikerroksella riittävän peittävän sävyn aikaansaamiseksi. Kitatut ja retusoidut suuret lohkeamat vahattiin kahteen kertaan, mutta melamiinipinnan ja kitatun pinnan kiiltoasteeseen jäi näkyvä ero. Muuten pinnat vahattiin kertaalleen, kuten muutkin tasot.

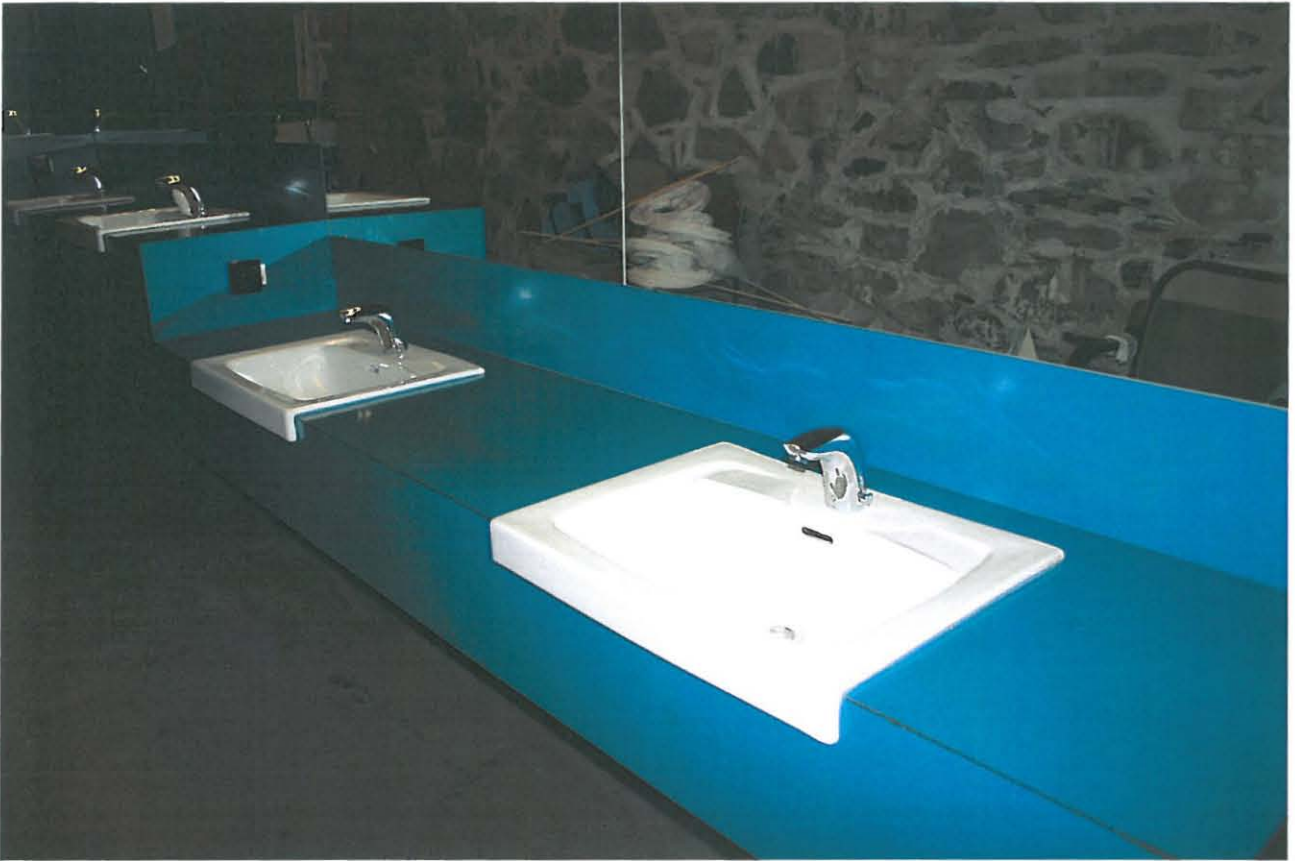
Peilipöytä konservoinnin jälkeen.

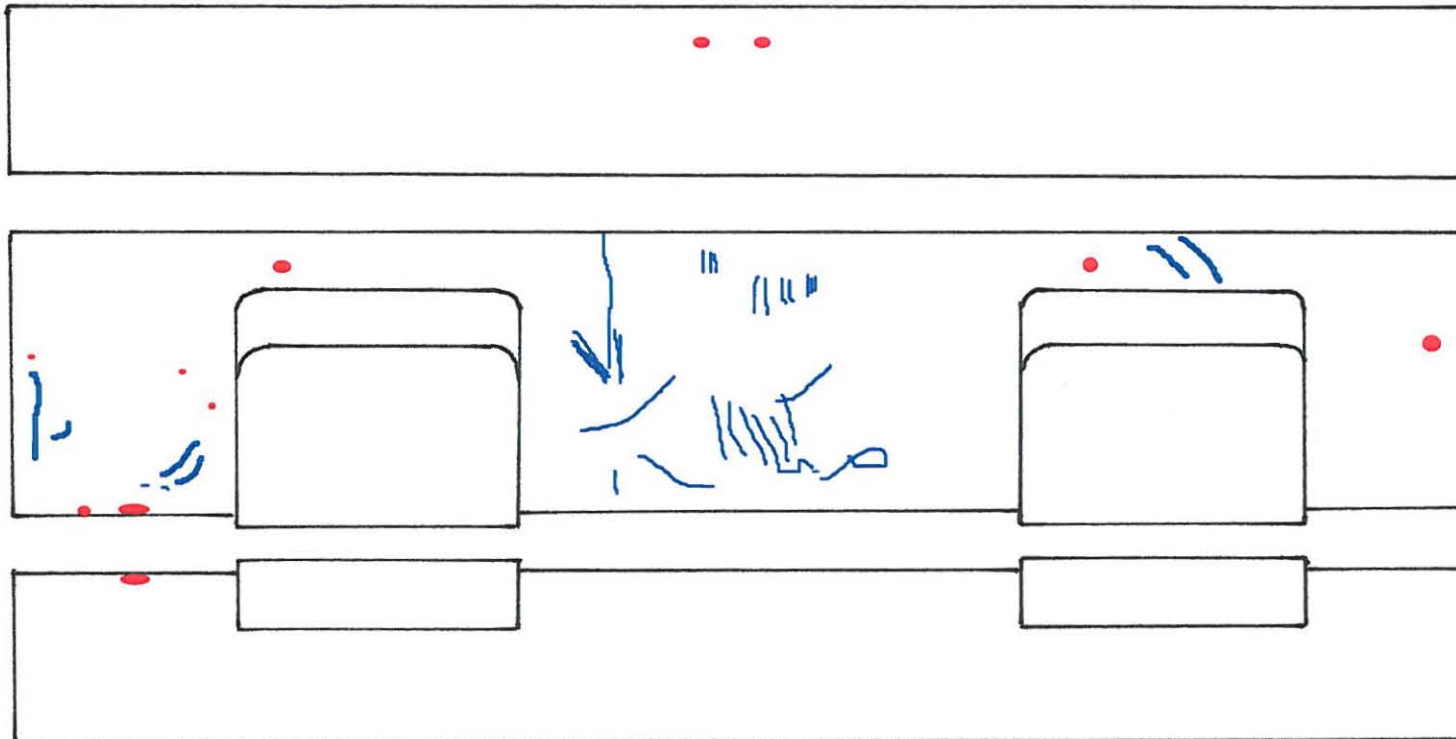
TASO 1

Vauriot ennen konservointia keväällä 2009

- Reikä melamiinipinnassa
- ∟ Naarmu melamiinipinnassa

Taso on kauttaaltaan kulunut ja pienillä naarmuilla
