Opinnäytetyö *Thesis 2011*

**Verlan Patruunan Pytingin
julkisivun väritutkimus:
Pytingin historiaa
värikerrosten välissä**

UPM-Kymmene Oyj, Verlan tehdasmuseo

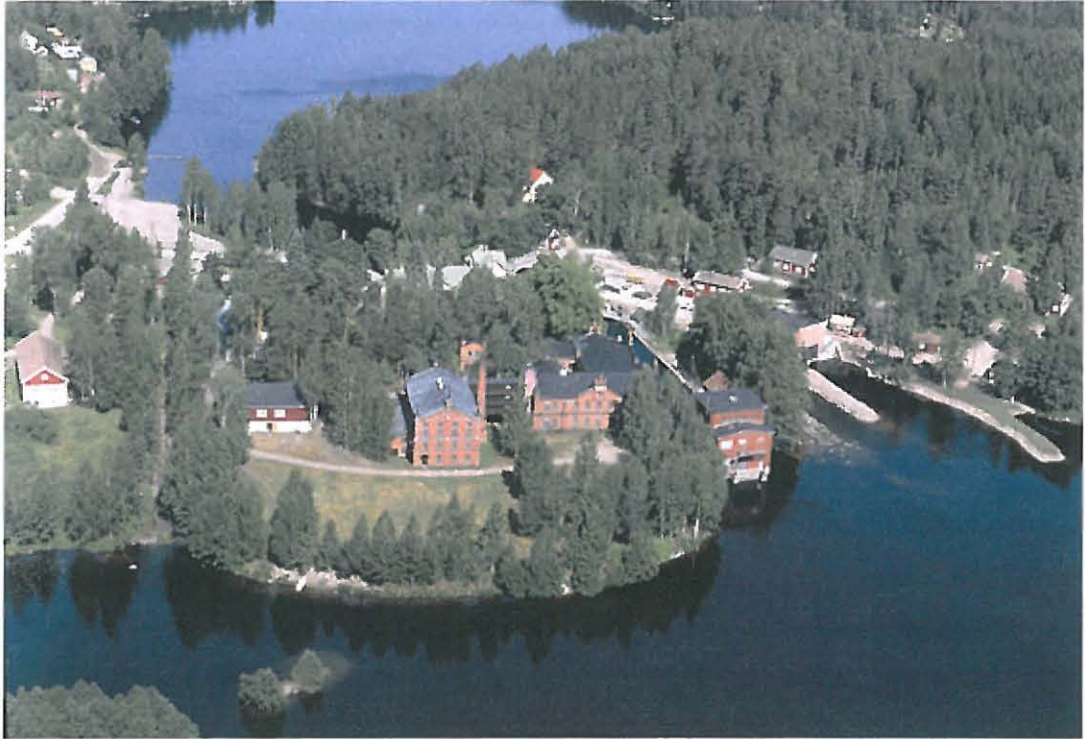
Kuva 1. Ilmakuva Verlan tehdasalueesta. Punatiiliset tehdasrakennukset kuvan etualalla ja keskemällä näkyy Pytingin vihreää peltikattoa. Kuvan keskivaiheilla, suurelta osin piilossa olevassa Verlankoskessa kulkee Jaalan ja Valkealan raja; Pytinki ja tehdasrakennukset ovat Jaalan puolella ja tehdasmiljööseen kuuluvat mökit ovat Valkealan puolella. (Vallas, Verlan tehdasmuseon arkisto 1995)

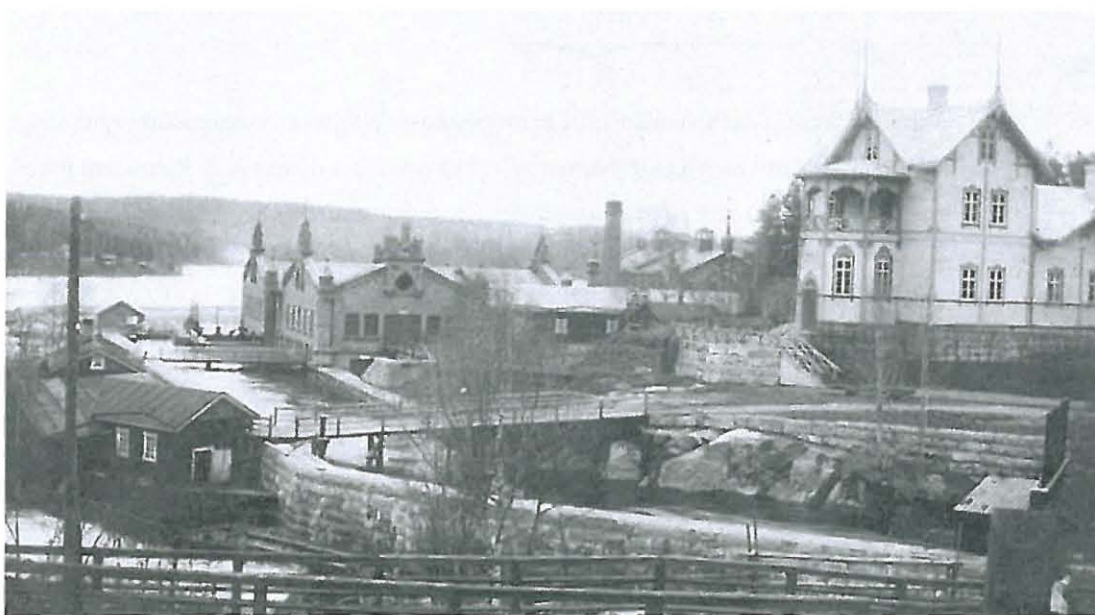
Kuva 2. Patruunan Pytinki erottuu hyvin ympäristöstään keskeisen sijaintinsa ja arkkitehtuurisen ilmeensä asioista. Pytingin tornimaisessa laajennusosassa on vielä avoparveke, joka on myöhemmin ummistettu. (Verlan tehdasmuseon arkisto)

Patruunan Pytinginä tunnettu isännöitsijän asunto on ollut sekä kylän että tehtaan valtakeskus. Olennaista asemaa on korostettu komean rakennuksen keskeisellä sijainnilla kosken partaalla sekä arkkitehtuurisella ilmeellä. (Ahvenisto 2007, 95, 96; kuva 2.) Ennen tornimaisen laajennusosan rakentamista Pytinki on ollut selvästi vaatimattomamman näköinen, vaikka varmasti silloisessa ympäristössä keskeisellä paikalla sijaiten se nousi hyvin esille. (Liite 1)

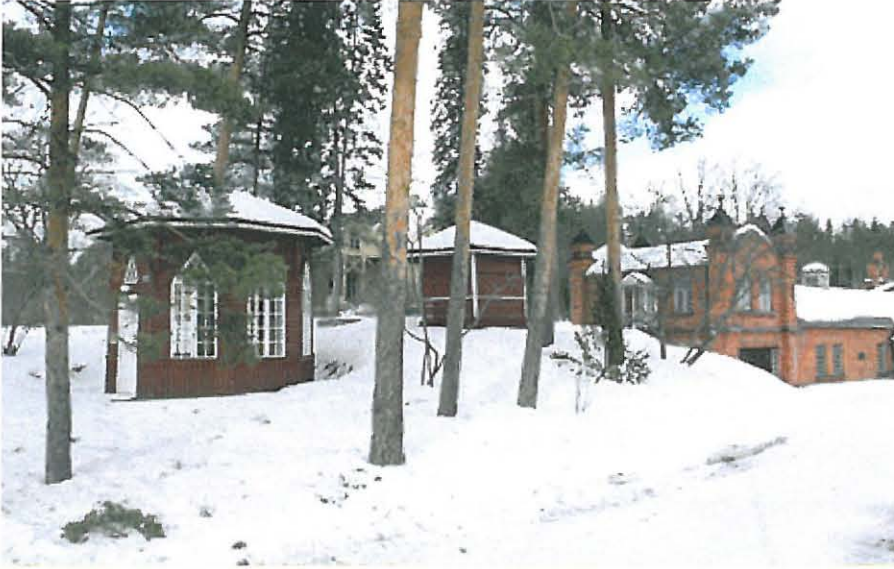
Kuva 4. Pytingin puistossa olevat keilapaviljonki (vasemmalla) ja palokalustovaja (keskellä). Kuvan oikeassa laidassa on kiillottamo ja takana näkyy Pytingin avoverantaa. (Mäenpää 2011)

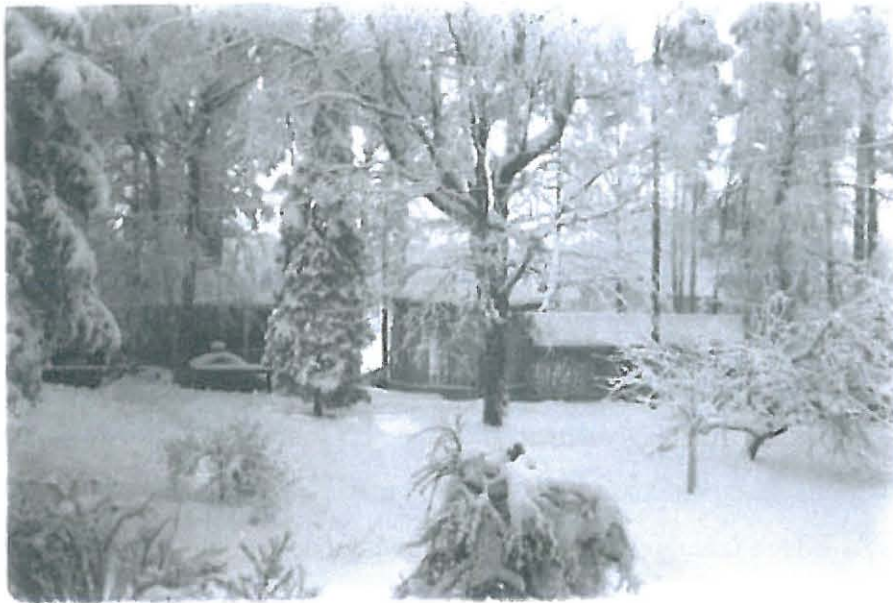
Kuva 5. Talvikuva Pytingin avoverannalta puistoon päin, paikallisjohtaja Bruno Breitensteinin ajalta (1923–1950). Keskellä näkyy yhä olemassa oleva keilapaviljonki, sekä sotien jälkeen purettu keilarata. (Verlan tehdasmuseon arkisto)

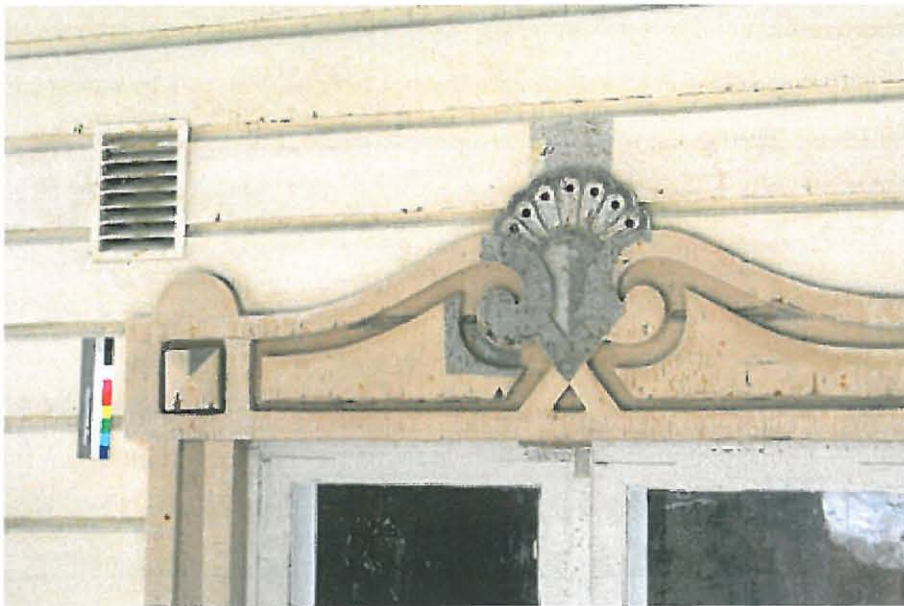
Kuva 6. Sinisen värikerroksen esiinotto avoverannan ikkunan vuorilaudoituksen yläosassa. Seinävärinä on siniharmaa, listaväri tummempi harmaansininen ja korosteväreinä on vihreä ja tummansininen. Esiinotto on tehty aikaisemmissa tutkimuksissa. (Mäenpää 2011)

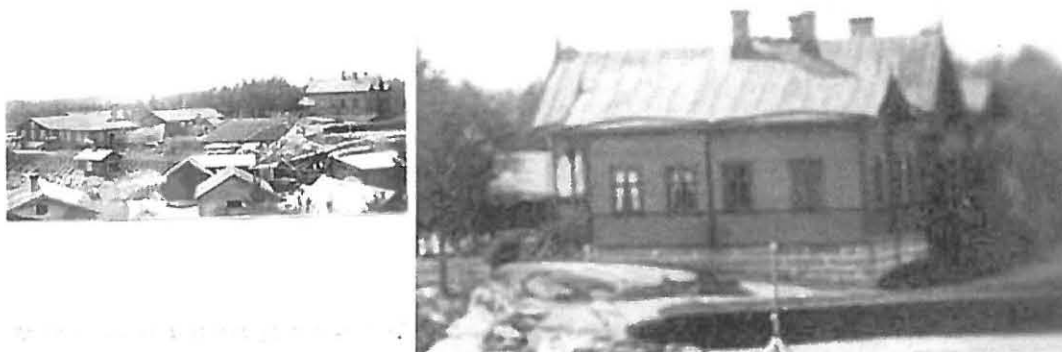
Kuva 7. Vanha valokuva tehdasalueesta ja suurennos kuvassa oikealla olevasta Patruunan Pytingistä; alkuperäisen kuvan alla on kuvateksti "Vy från bruket i slutet på 1800-talet". Kuva on otettu ennen Pytingin tornimaisen laajennusosan rakentamista 1898. Oikeanpuoleisessa kuvassa näkyy hyvin katon aumattu pääty ja koillispäädyn vasemmassa reunassa oleva valeikkuna. (Verlan tehdasmuseon arkisto)

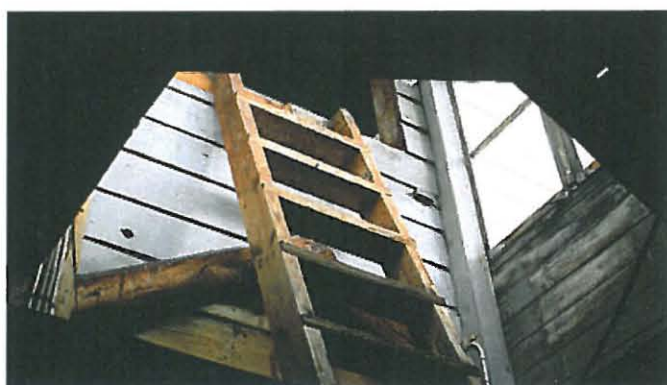
Kuva 8. Siniharmaata värikerrosta tornin ullakolle vievässä erkkerimäisessä porrashuoneessa. Porrashuoneen sijainti näkyy liitteessä 3/1, kuvissa 1 ja 2.

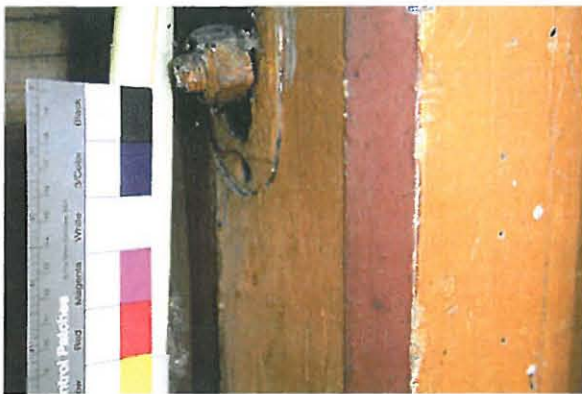
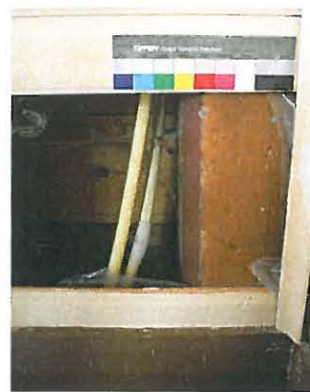
Kuvat 9 ja 10. Kesähuoneeksi muutetun avoparvekkeen etelänurkan pilari alaosa. Myöhemmin rakennettujen seinien sisään on jäänyt avoparvekkeen rakenteita, joissa on säilynyt laajennusosan toinen värikerros. (K9 Mäenpää 2011, K10 Mäenpää 2010.)

Sinisen kauden jälkeen väritys muuttui huomattavasti; seinäpinta maalattiin kellanvalkoiseksi ja listoitus voimakkaan kellanruskeaksi. Listoituksen kellanruskea väri oli ohut lasuurikerros, joka oli maalattu kevyesti ootrausta jäljitellen. Myös seinän pystyrimalautoitetun rintapaneelin ja ylemmän seinäpaneelin rimat olivat samalla tavalla laseeratut. Tummallalla punertavanruskealla oli maalattu pilarien viisteet sekä ikkunan vuorilautoituksen syvennykset ja pienempiä koristeosia. Ikkunanpuitteet olivat oletettavasti seinäpintaa hieman vaaleammat. Kaiteet oli maalattu edelleen seinävärillä ja tummana värinä pääsisäänkäynnin valekaiteen taustalla on ollut listoituksen voimakassävyinen lasuuri, joka toistui pääsisäänkäynnillä pilasterin rungossa ja ikkunalaudassa. Pilasterin koristelistat, kapiteelit ja jalustat sekä yläosan rosetit oli maalattu punertavanruskealla korostevärillä. (Liite 5/3, kuvat 5, 6; liite 12.) Kolmatta värikerrosta on säilynyt maalaamattomana umpinaiseksi muutetun avoparvekkeen tukirakenteissa, joissa näkyy erityisen hyvin ootrausta jäljittelevä lasuurikerros (kuvat 9,10).

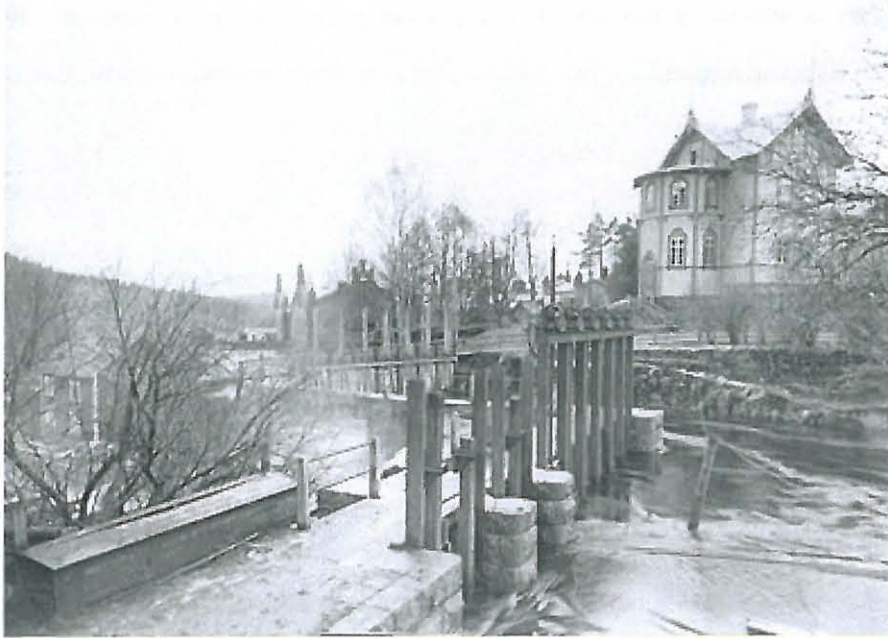
Kuva 11. Verlan koski ja Patruunan Pytinki Valkealan puolelta 1936. Kuvassa näkyy Pytingin ummistettu päätyparveke. (V. Hytönen 1936 / Verlan tehdasmuseon arkisto)

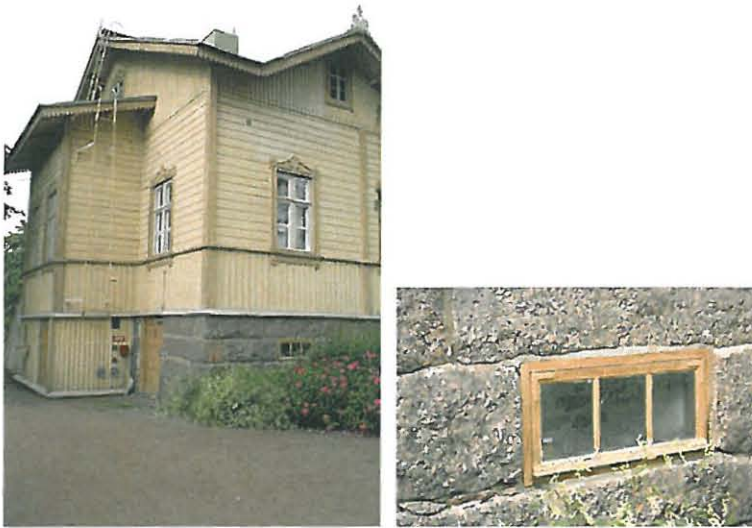
Kuva 12. Pytingin etelänurkka puiston puolelta ja kivijalassa oleva keskuslämmityshuoneen eteisen ikkuna. Kolmiruutuinen ikkuna on asennettu todennäköisesti 1940-luvun vaihteen peruskorjauksessa ja muurattu sisäpuolelta umpeen 1960-luvun lopussa. (Mäenpää 2010)

Lisäksi huonejakoselvityksen mukaan 1940-luvun vaihteen peruskorjauksessa kivijalkaan on tehty alkuperäisen tuuletusaukon paikalle kolmiruutuinen ikkuna kaakkoisjulkisivun lounaispäätyyn. Ikkuna tehtiin kivijalkaan rakennettua pannuhuoneen eteistä varten. Keskuslämmityshuoneen eteisen ikkuna on muurattu sisäpuolelta umpeen todennäköisesti 1960-luvun lopun peruskorjauksessa, mutta julkisivun puolella kolmiruutuinen ikkuna on yhä paikallaan. (Mäenpää 2010, 66–67; kuva 12.)

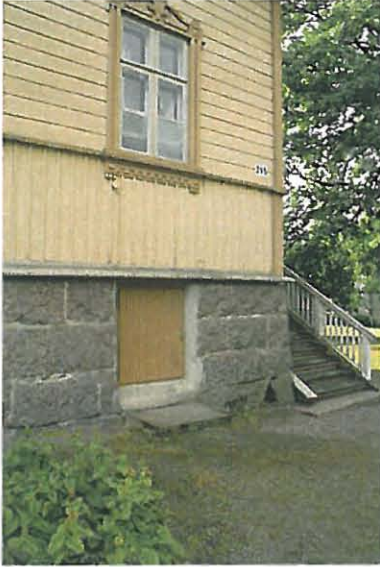
Kuva 13. Luoteisjulkisivun kivijalkaan on asennettu kellarin ikkunan kohdalle 1970-luvun vaihteen peruskorjauksessa kylmiöön vievä ovi. (Mäenpää 2010.)

Huonejakotutkimuksessa on selvinnyt yksi pieni 1960-luvun lopussa tapahtunut muutos. Luoteisjulkisivulla on ollut ikkuna tai pieni luukku kellariin. Tämä ikkuna näkyy vanhassa valokuvassa, joka on otettu luoteisjulkisivusta ennen laajennusosan rakentamista (liite 1, kuva 1), ja vielä vuonna 1966 otetussa valokuvassa. 1960-luvun lopussa kellari on muutettu lomakylän ruokalan kylmiöksi ja luukun paikalle on asennettu uusi ovi. (Mäenpää 2010, 56, 59–61; kuva 13.)

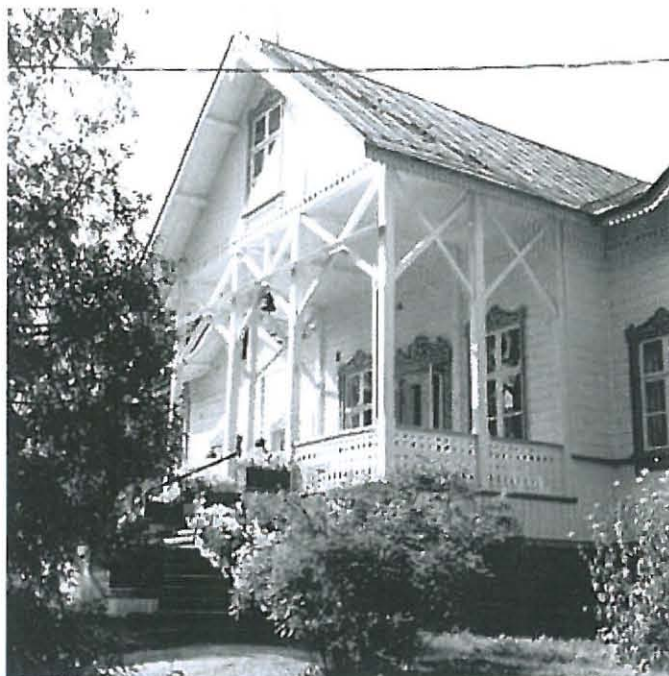
Kuva 14. Pytingin avoveranta 1969. (Verlan tehdasmuseon arkisto)

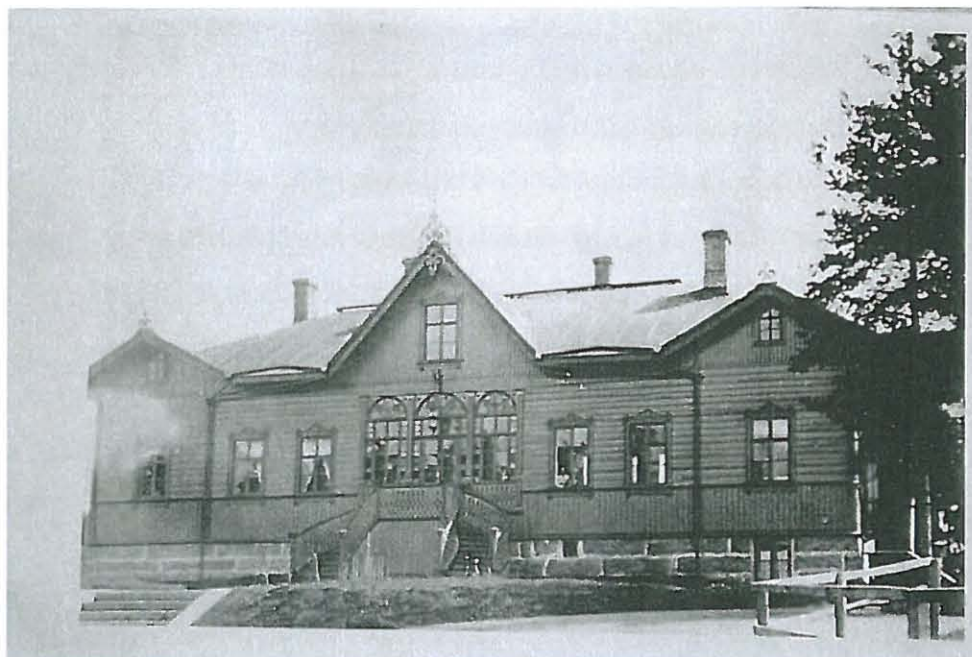
Kuva 1. Pytingin luoteisjulkisivu ennen vuotta 1898.(Kuvaaja tuntematon)

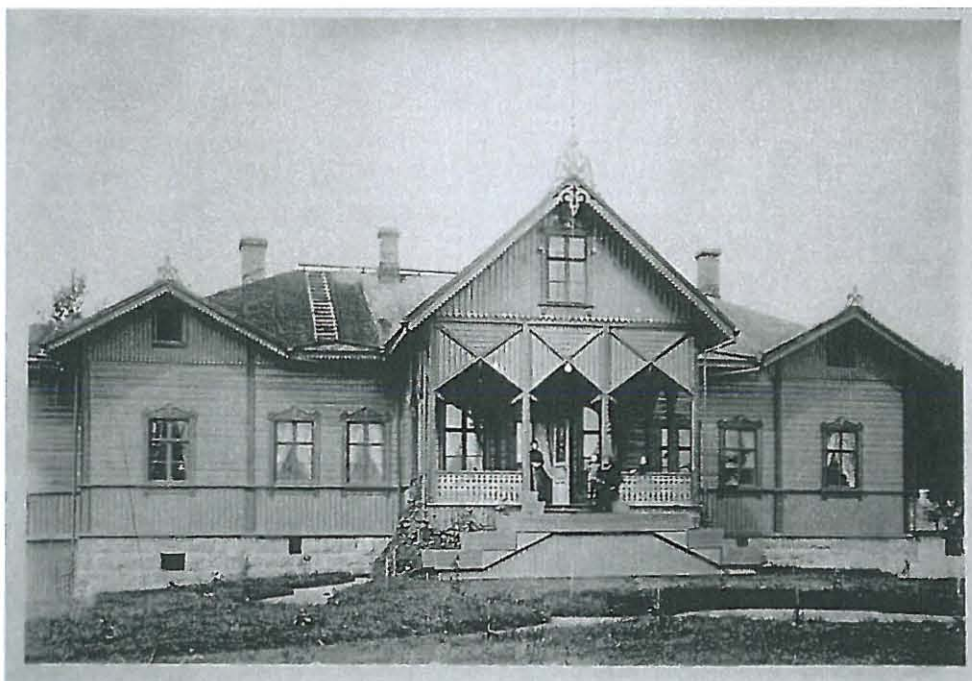
Kuva 2. Pytingin kaakkoisjulkisivu ennen vuotta 1898. Kuvassa näkyy hyvin rakennuksen aumakatto, jonka katemateriaalina voisi kuvan perusteella olla huopa. Avoverannalla on ollut kuvassa näkyvä helmalaudoitus, joka on myöhemmin poistettu (Museoviraston Arkisto)

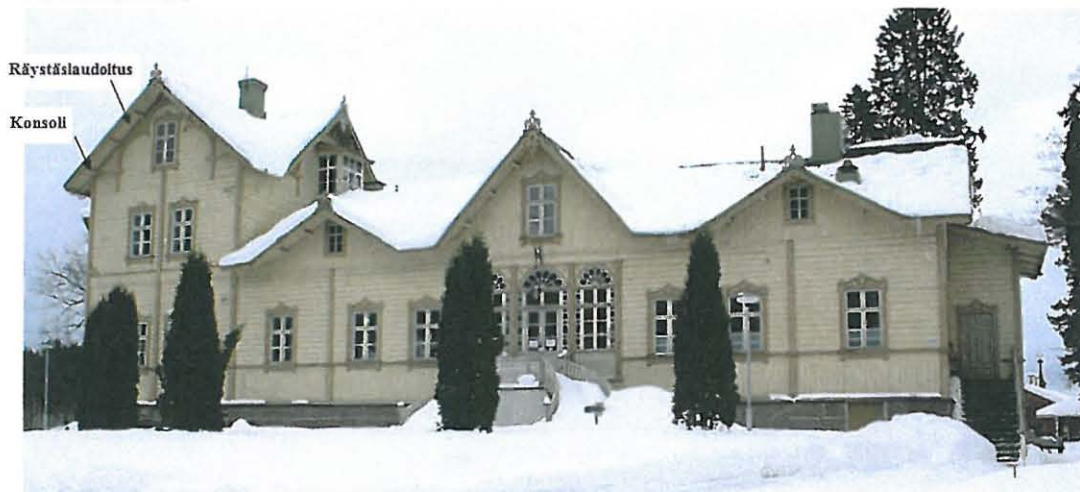
Kuva 2. Julkisivun yläosan rakenteiden nimityksiä luoteisjulkisivulla. (Verlan tehdasmuseo 2010)

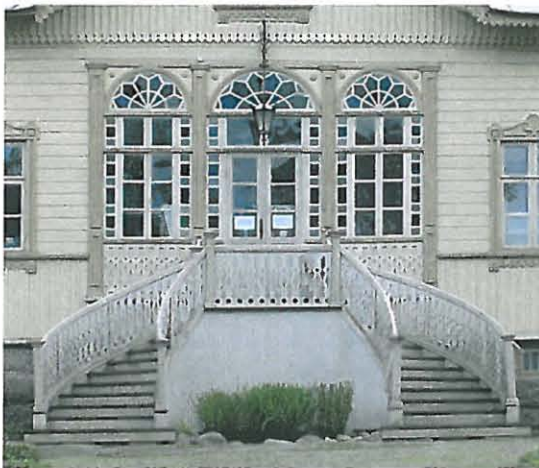
Kuva 3. Pääsisäänkäynti luoteisjulkisivulla. (Mäenpää 2010)

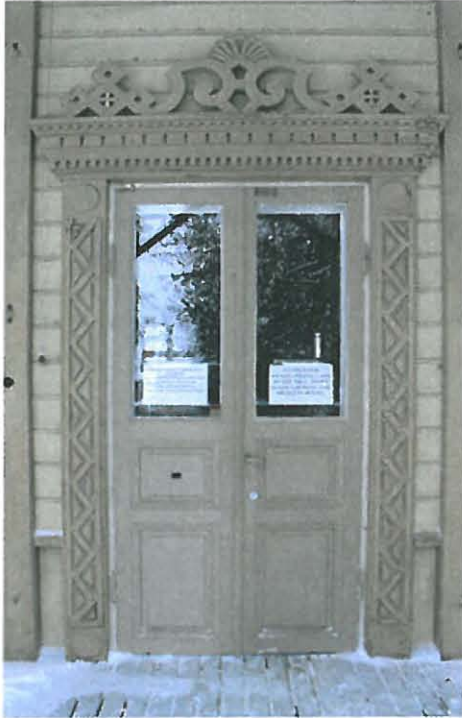
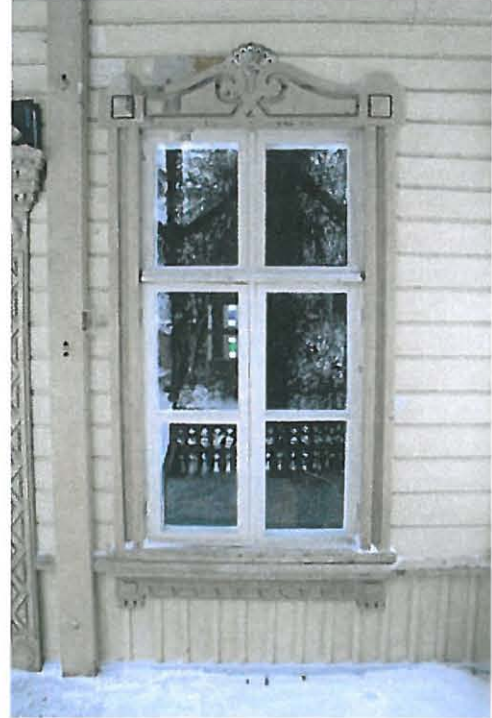
Kuvat 5 ja 6. Avoverannan oven ja ikkunoiden vuorilaudoitus. Koillispäädystä olevassa konttorin ovesa ja lounaispäädyn keittiön ovesa on samanlainen vuorilaudoitus kuin ikkunoissa.(Mäenpää 2011)

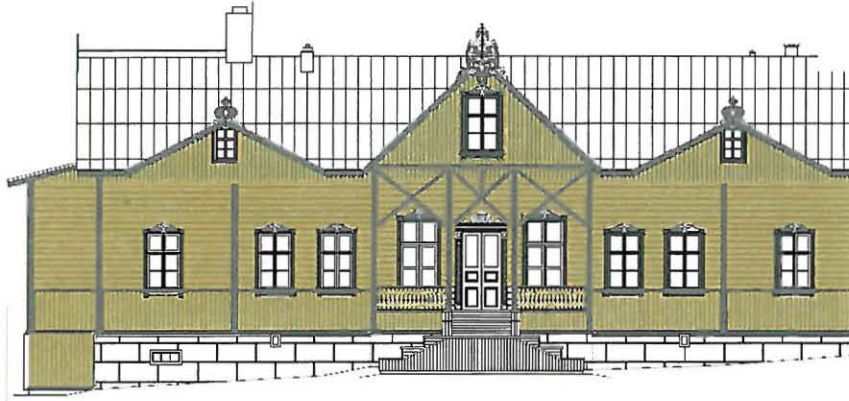
Kuva 1. Julkisivu kaakkoon. Pytingin ensimmäinen värikerros ennen vuoden 1898 tornimaista laajennusta. Seinäpinnat olivat vaaleanruskeat ja listoitus tummanruskea. Julkisivuun kuului huopakatteinen aumakatto, avoverannan yläosaan helmalaudoitus ja katolle kolme savupiippua (vrt. liite 1, kuva 2).

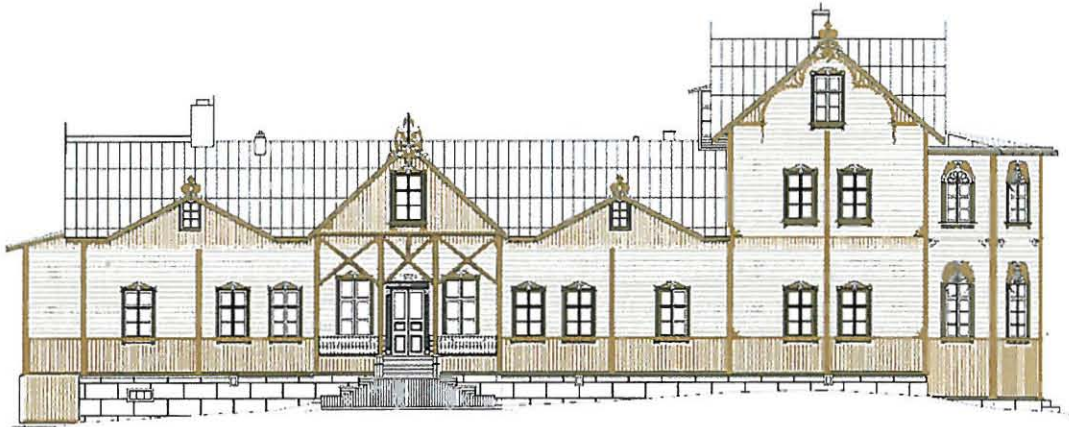
Kuva 5. Julkisivu kaakkoon. Pytingin kolmas värikerros. Seinä ovat kellanvalkoinen ja listoitus kellanruskea, samoin kuin rintapaneelin ja ylemmän seinäpaneelin pystyrimalaudoituksen rimat. Koillispuolella pitäisi olla avoparveke, joka on vasta myöhemmin ummistettu.

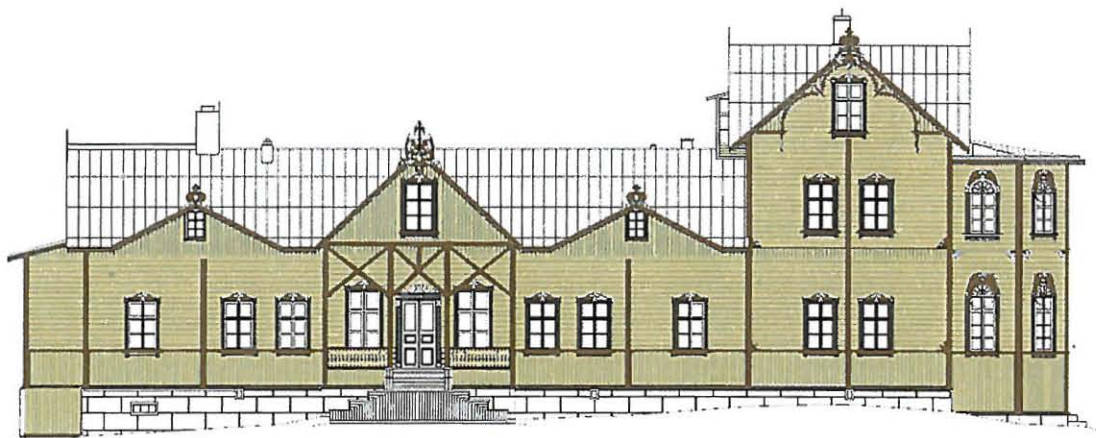
Kuva 7. Julkisivu kaakkoon. Pytingin neljäs värikerros. Seinäpinta on kellanruskea ja listoitus ruskea. Avoparveke on ummistettu ja savupiippuja mahdollisesti purettu kuvan mukaisesti.

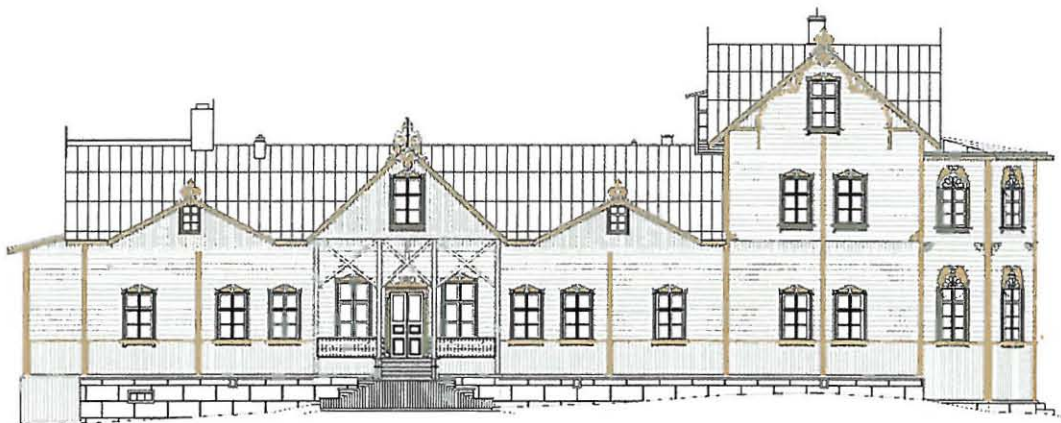
Kuva 11. Julkisivu kaakkoon. Pytingin kuudes värikerros. Seinäpinta on ruskealla taitettu lämmin harmaa ja listoitus vaalea punertavanruskea.

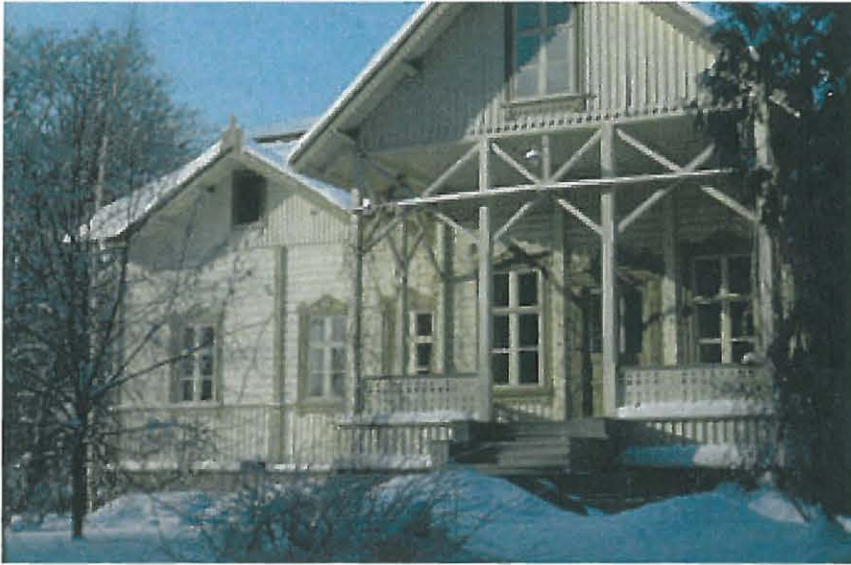
Kuva 1. Pytingin avoverantaa ja lounaispäätä.(Verlan tehdasmuseon arkisto)

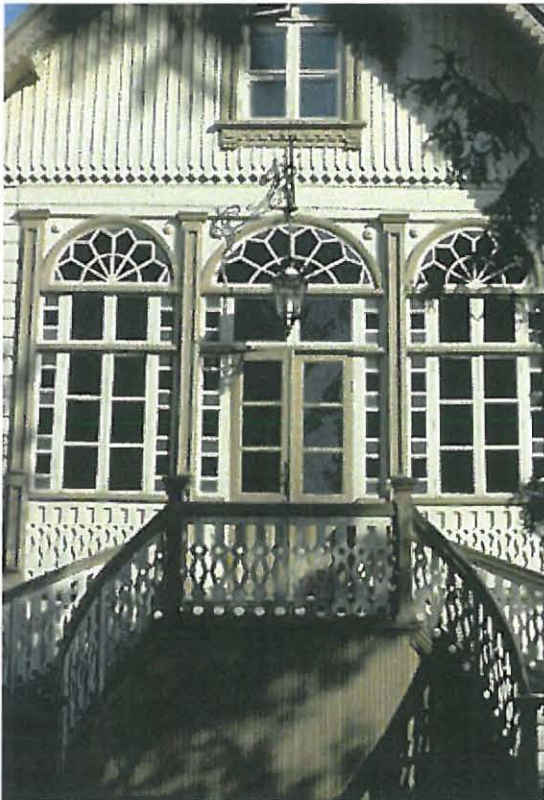
Kuva 2. Patruunan Pytingin pääsisäänkäynti luoteisjulkisivulla.(Verlan tehdasmuseon arkisto)

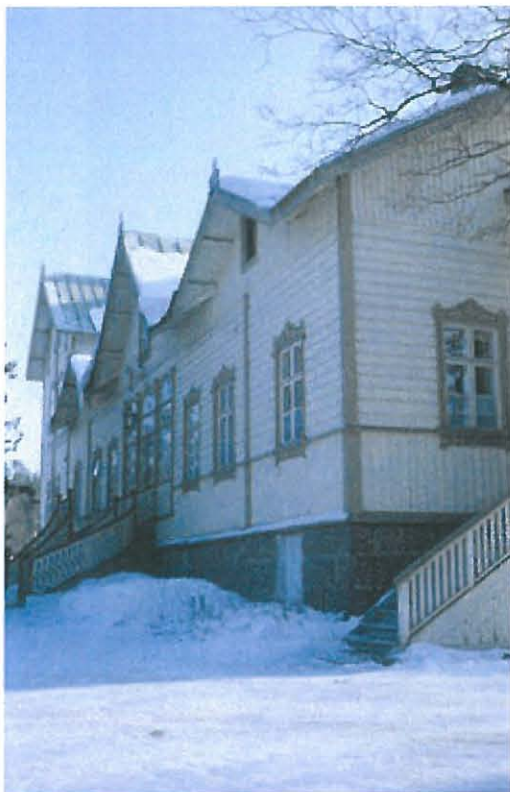
Kuva 3. Kuva Patruunan Pytingin lounaispäädyistä. (Verlan tehdasmuseon arkisto)

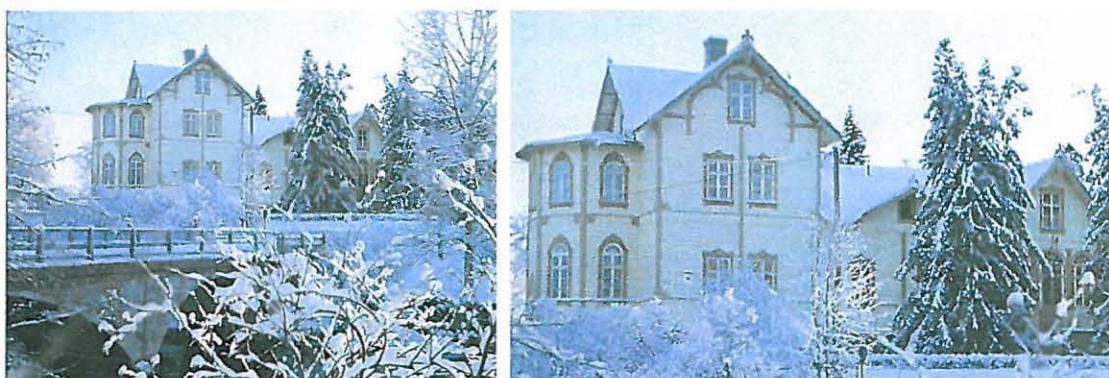
Kuva 4. Talvikuva Pytingistä 1972 painetussa postikortissa. Alkuperäistä kuvasta ei ole tietoa. (Verlan tehdasmuseon arkisto)

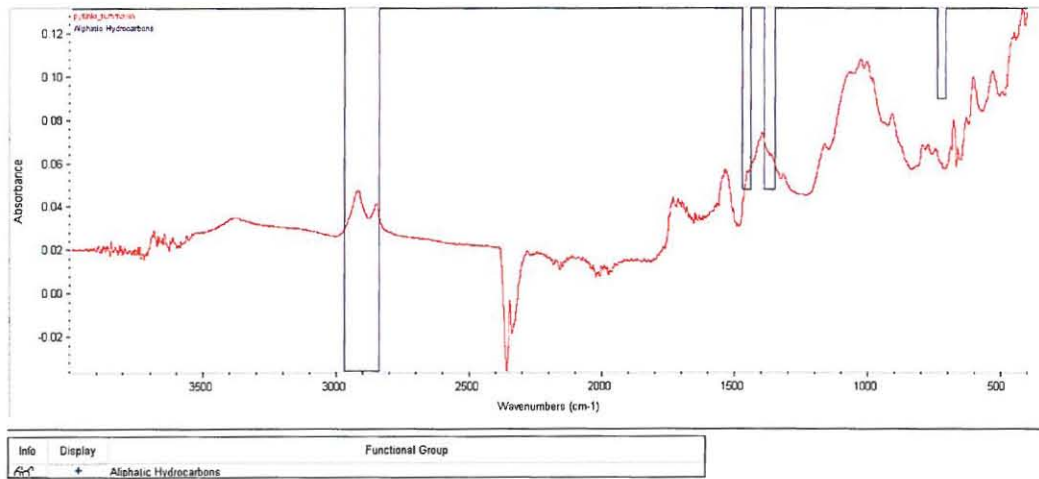
Kuva 3. FTIR-spektri tummansinisestä lista- ja korosteväristä aaltolukuarvoilla 4000–490 cm⁻¹, jossa näkyy alifaattisten hiilivetyjen absorbtioalueet.

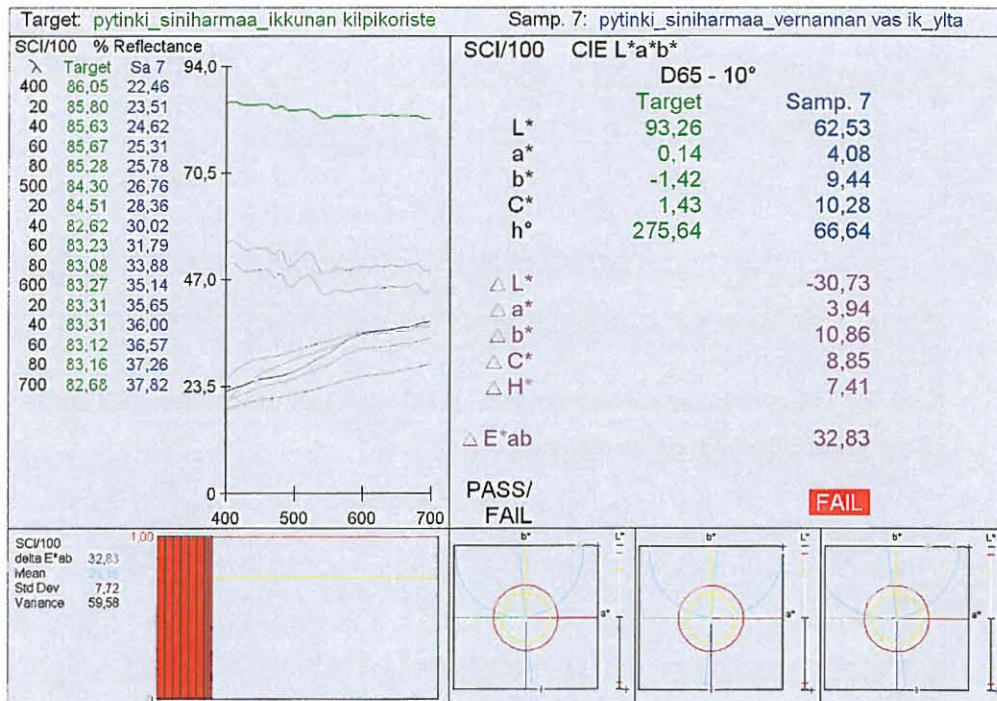
Kuva 1. Vaalean siniharmaan seinävärin spektri. Kolme ylintä ovat virhemittauksia ja alemmat ovat eri kohdista mitattuja spektrejä vaalean siniharmaansta sävystä.

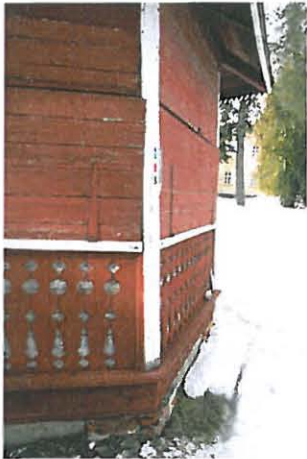
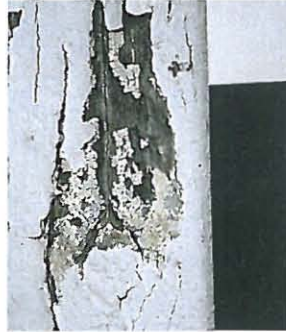
Kuvat 1 ja 2. Palokalustovajan itäkulma ja esiinotto vuorilaudassa. (Mäenpää 2011)

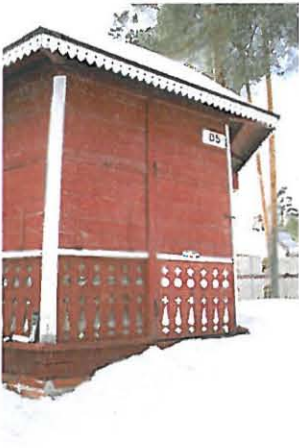
Kuvat 3 ja 4. Palokalustovajan koillissivu ja esiinotto rintapaneelin koristeleikkauksissa. (Mäenpää 2011)

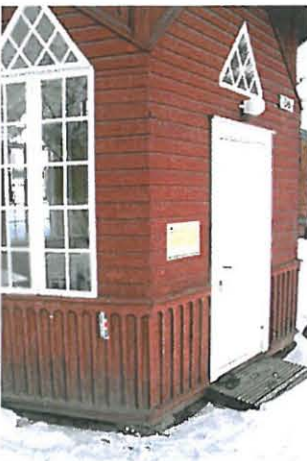
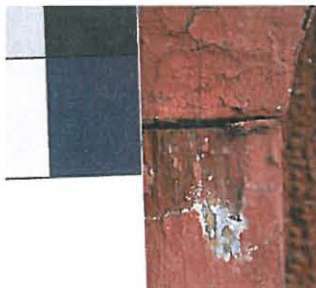
Kuvat 5, 6 ja 7. Keilapaviljongin länsikulma ja esiinotot rintapaneelin koristerimoituksessa. (Mäenpää 2011)

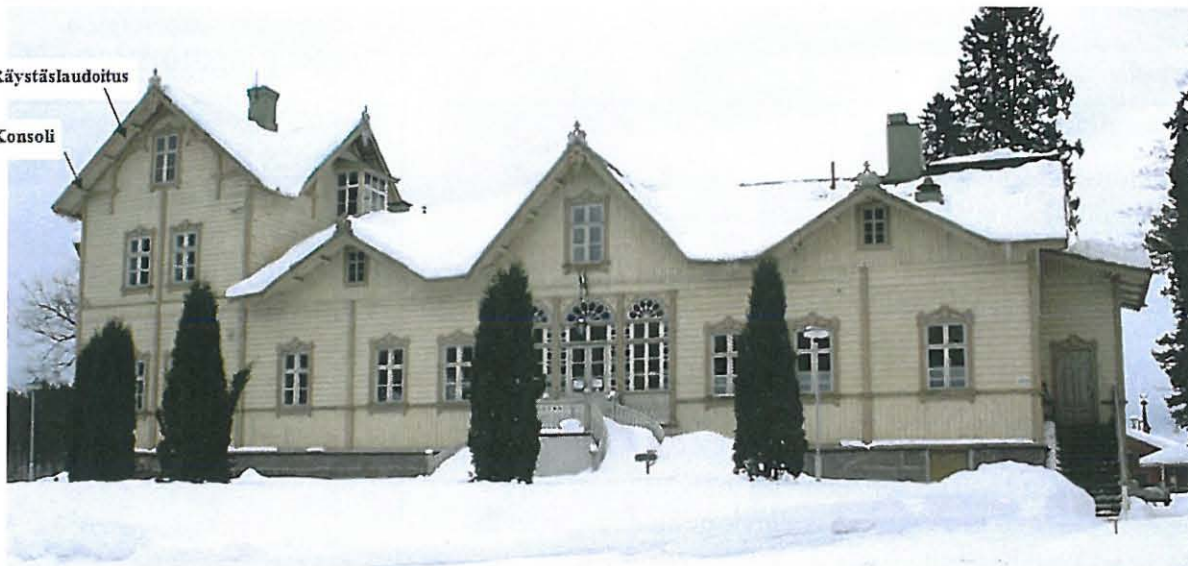
Verlan tehdasmuseo 2010

Kortin numero 2	Tutkimuksen tekijät Larissa Mäenpää	Kohde/ talo	
Kohteen rakennusvuosi/ suunnittelija 1885/Eduard Dippell		Julkisivu / Patruunan Pytinki	
Suuret korjaukset/ muutokset/ vuodet Laajennus 1898, keskuslämmitys 1939, muuttaminen lomakylän ruokalaksi 1968.		Tutkimuskohde Vaakalaudoitettu seinäpaneeli ja räystäslaudoitus	
Tutkimuksen tilaaja UPM – Kymmene Oyj / Verlan tehdasmuseo	Arkistointipaikka UPM-Kymmene/Verlan tehdasmuseon arkisto	Päiväys 11.4.2011	
Tutkimuskohdan sijainti: Kaakkoisjulkisivu, alempi vaakalaudoitettu seinäpaneeli, avoverannan ikkunan yläpuoli

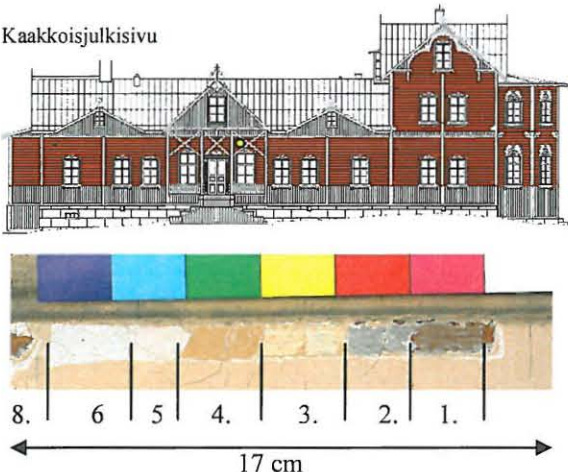
<p>Kaakkoisjulkisivu</p> <p>Portaasta puuttuu 8. kerros.</p> <p>17 cm</p>	0	Puu
		01	Ruskea pohjustus
		1	Vaaleanruskea NCS S 4020-Y30R (ölj.)
		2	Vaalea siniharmaa NCS S 3502-Y (ölj.)
		3	Vaaleankeltainen NCS S 1020-Y20R (ölj.)

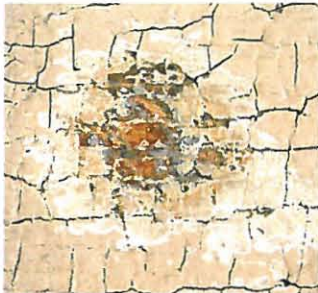
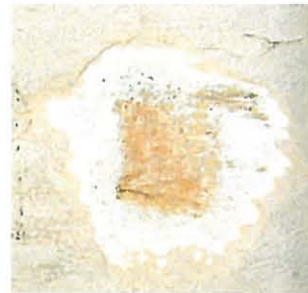
Kraaterikuva tornin kesähuoneen vaakalautoituksesta.

Kraaterit on tehty 1898 rakennettuun osaan, jolloin niistä puuttuu ensimmäinen, ruskea värikerros.

Väritutkimusten perusteella vaikuttaisi siltä, että tornin ylemmässä vaakalautoitetussa osassa ennen valkoista kerrosta (7) oleva 6. kerros olisi kellertävä, kun vastaavasti alemmassa vaakalautoitetussa paneelissa keltaista kerrosta ei ole selvästi havaittavissa. Alemmastakin osassa otetussa kraaterikuvassa on harmaansinisen kerroksen päällä ohutta keltaista kerrosta, mutta se ei ole yhtä voimakas kuin kahdessa ylemmän osan kraatereissa. Toisaalta 5. kerros, joka näkyy hyvin kortin ensimmäisen sivun väriportaassa, on erittäin vaikea havaita missään esitetyissä kraatereissa.

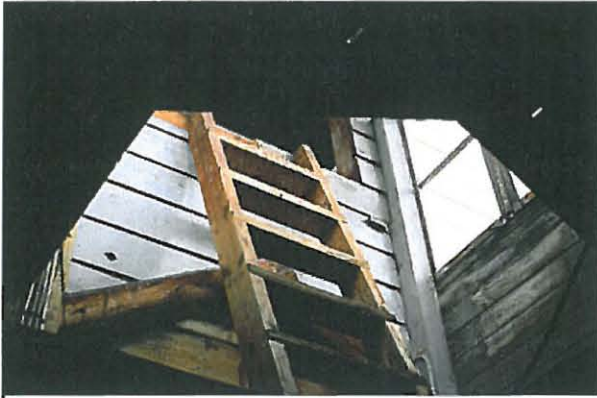
Pytingin 2. värikerrosta on säilynyt maalaamattomana torniosan ullakolle vievässä erkkerimäisessä porrashuoneessa.

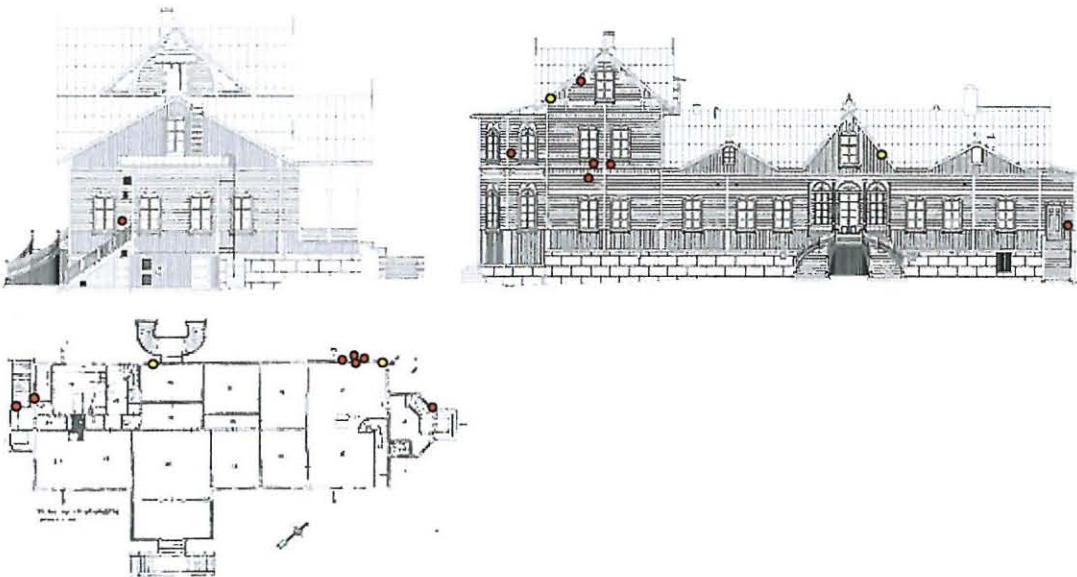
Kuvassa näkyvissä kohdissa on kraaterilla tehdyn tarkistuksen perusteella samat kerrokset kuin väriportaikossa ja poikkileikkausnäytteessä

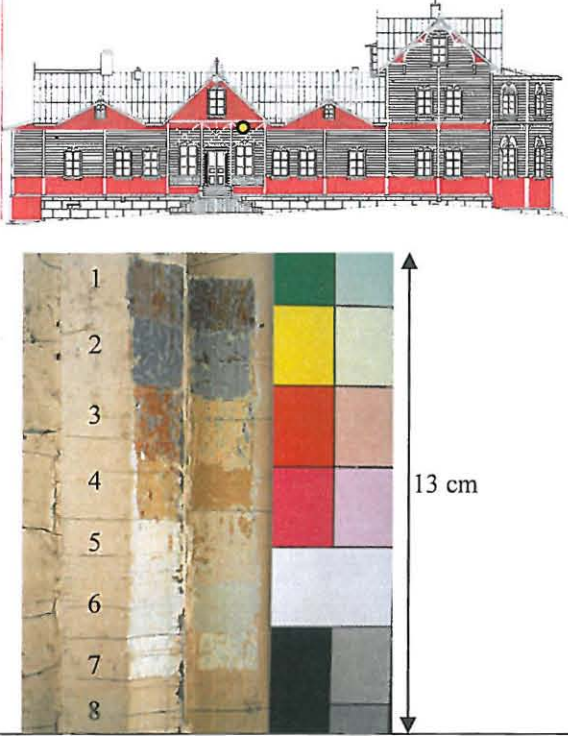
0 Puu
		01 Ruskea pohjustus
		1 Vaaleanruskea NCS S 4020-Y30R (ölj.)
		2 Vaalea siniharmaa NCS S 3502-Y (ölj.) Harmaansininen NCS S 6010-R90B (ölj.)
		3 Vaaleankeltainen (ölj.) NCS S 1020-Y20R Oranssinruskea (ölj.) NCS S 4050-Y30R
		4 Kellanruskea NCS S 3030-Y10R NCS S 3030-Y20R (ölj.)

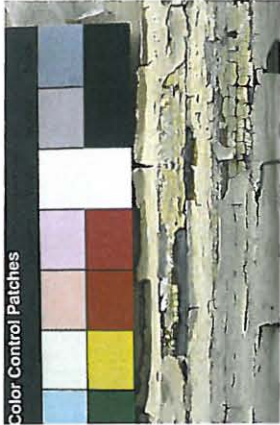
Tutkimuskohdan sijainti Rintapaneeli. Kaakkoisjulkisivu.		
--	--	--

Kaakkoisjulkisivulla rintapaneelissa näkyy selvästi 7. vaalean kellanruskeaa värikerrosta, mutta väri on huomattavasti vahvempi kuin muissa esiinotoissa tai keittiön portaiden alla oleva maalaamattomana säilynyt värikerros. Kuvassa näkyvän keltaisen NCS koodi on S 1030-Y20R (edition 2), mutta kun pintaa raaputtaa kevyesti kirurginveitsellä muuttuu väri samansävyiseksi kuin muissa esiinotoissa. Sävyero saattaa olla peräisin mahdollisesta paikkamaalauksesta.

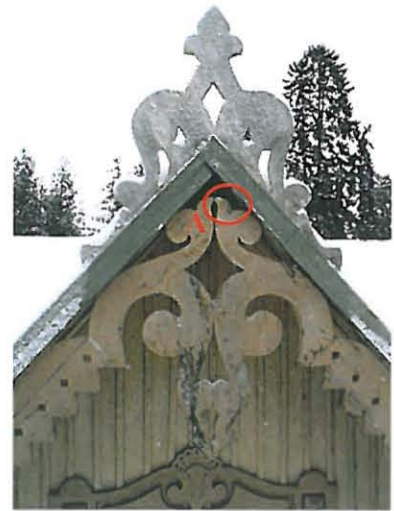
C
Kraaterikuva luoteissivun räystäslistan suorasta laudasta

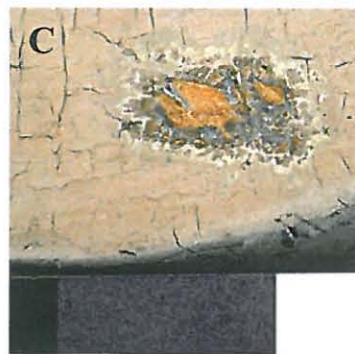
B
Tornin yläosan vaakalista

Tornin yläosan koristelistojen viisteissä on kaksi korostevärikerrosta. Pytingin ensimmäinen värikerros puuttuu 1898 rakennetusta tornimaisesta laajennusosasta, 2. kerroksessa on tummansiniset viisteet ja 3. kerroksessa on punertavan ruskeat viisteet, jotka on jätetty todennäköisesti maalamattomana 4. kerrokseen. Viisteissä noudatetaan samaa väritystä kuin avoverannan pilareissa (kortti 9).

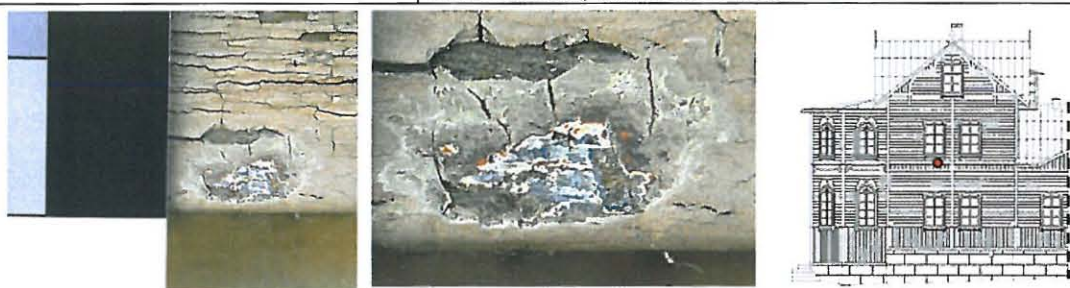
Tutkimuskohdan sijainti Torniosan kerroslista Luoteissivu, tornin keskiosa
--	---

Kraaterikuva tornin kerroslistasta

Torniosan kerroslistassa toistuu muuten seinäpintaa jakavan listoituksen värit paitsi 2. kerros on harmaansininen. (Pytingin 1898 rakennetussa tornimaisesta laajennusosasta puuttuu 1. ruskea kerros.)

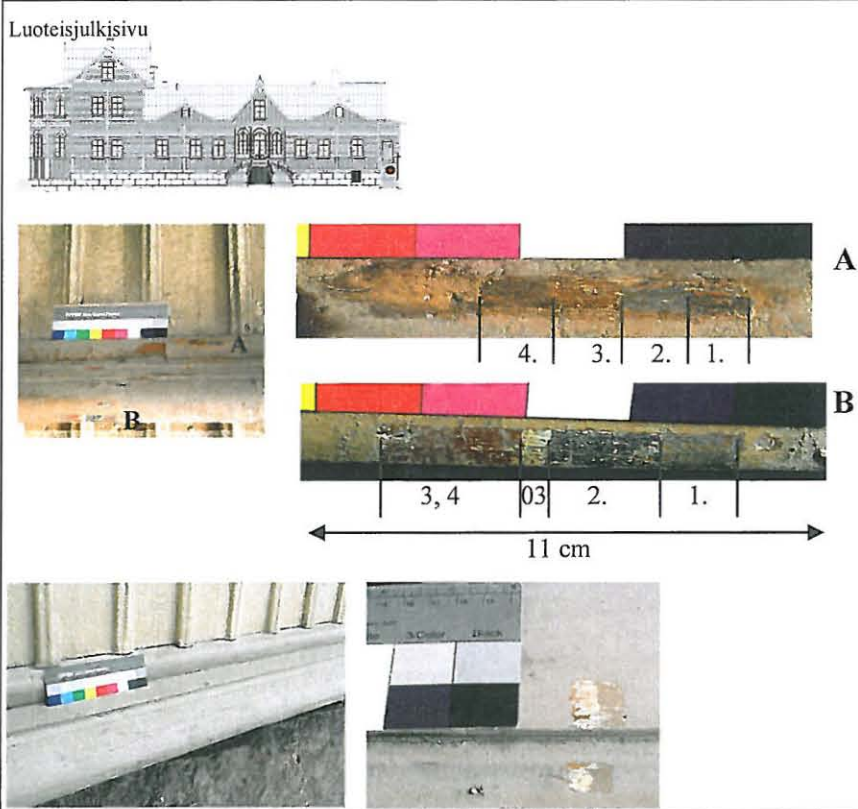
<table border="1"> <tr> <td>0</td> <td>Puu</td> </tr> <tr> <td>01</td> <td>Ruskea pohjustus</td> </tr> <tr> <td>1</td> <td>Tummanruskea NCS S7010-Y30R (ölj.)</td> </tr> <tr> <td>2</td> <td>Harmaansininen NCS S6010-R90B (ölj.) Tummansininen NCS S8010-B10G (ölj.)</td> </tr> <tr> <td>03</td> <td>Vaalea pohjustus</td> </tr> <tr> <td>3</td> <td>Oranssinruskea NCS S4050-Y30R (ölj.) Punaisenruskea NCS S7020-Y70R (ölj.)</td> </tr> <tr> <td>4</td> <td>Ruskea NCS S6020-Y20R NCS S6020-Y30R (alk.)</td> </tr> </table>	0	Puu	01	Ruskea pohjustus	1	Tummanruskea NCS S7010-Y30R (ölj.)	2	Harmaansininen NCS S6010-R90B (ölj.) Tummansininen NCS S8010-B10G (ölj.)	03	Vaalea pohjustus	3	Oranssinruskea NCS S4050-Y30R (ölj.) Punaisenruskea NCS S7020-Y70R (ölj.)	4	Ruskea NCS S6020-Y20R NCS S6020-Y30R (alk.)

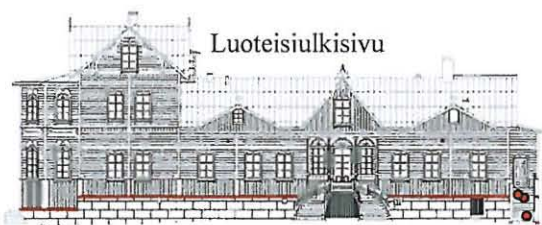
Keittiön portaiden alla oleva
alempi jalkapaneeli (PyVLi3_40x)

Keittiön portaiden alla olevassa alemman jalkapaneelin poikkileikkauskuvassa ei näy selvästi 2. kerroksen tumman sinistä kerrosta, mutta mahdollisesti 2. värikerroskin on ollut samanvärinen.

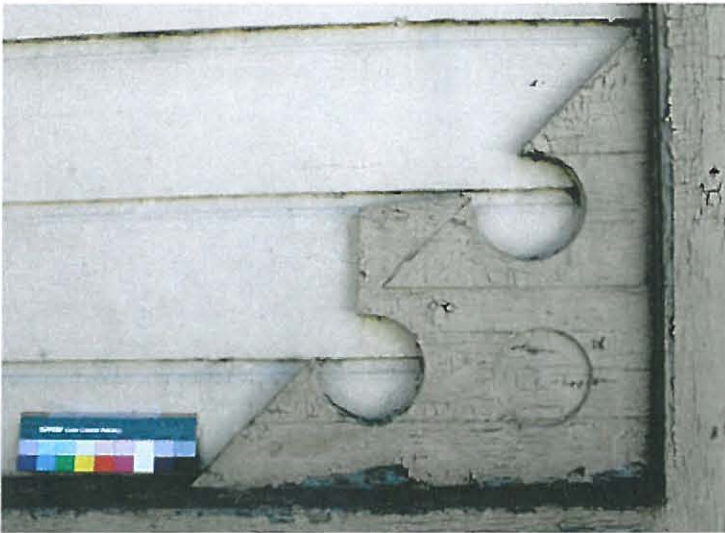
0	Puu		
		1	Harmaansininen NCS S 6010-R90B (ölj.) Tummansininen NCS S 8010-B10G (ölj.)		
		02	vaalea pohjustus		
		2	Oranssinruskea NCS S 4050-Y30R (ölj.) Tumma punaisenruskea NCS S 7020-Y70R (ölj.)		
		3	Ruskea NCS S 6020-Y20R NCS S 6020-Y30R (ölj.)		
		4	Roosa NCS S 3020-Y80R (ölj.) Rusehtavanpunainen NCS S 4050-Y80R (ölj.)		
		5	Vaalea rusehtavanpunainen NCS S 2030-Y40R (alk.)		
		<p>Erityishuomioita Kulmakoristeita on vain 1898 rakennetussa tornimaisessa laajennusosassa ja sen tähden niistä puuttuu ensimmäinen ruskeasävyinen kerros.</p> <p>Kulmakoristeen keskiympyrä on maalattu korostevärillä ja korosteväri on merkitty luetteloon punaisella.</p>		6	Vaalean harmahtavanvihreä NCS S 3010-Y (ölj.)

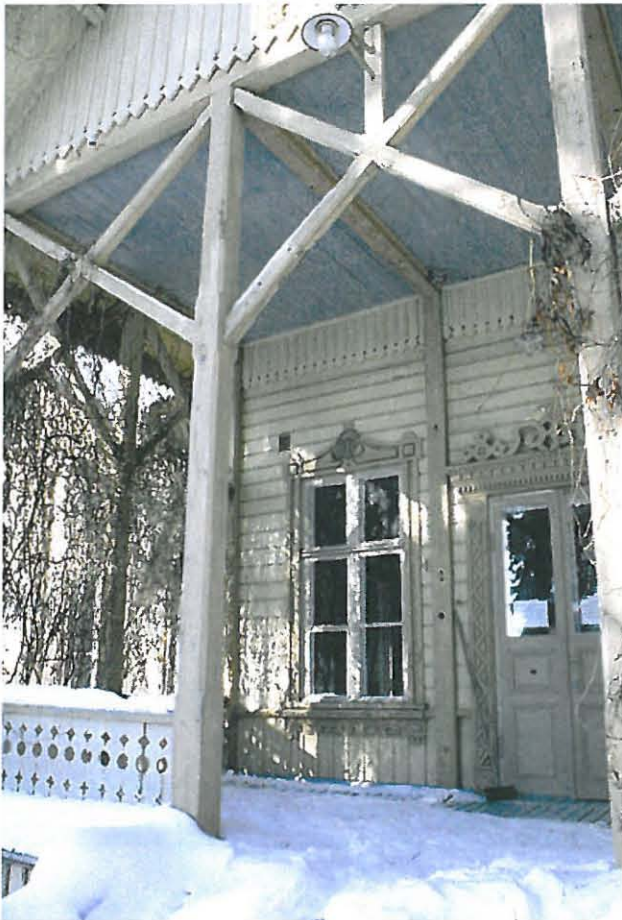
Yleiskuva verannalta. Verannalla on siniseksi maalattu lautakatto. Kaidelaudat on profiloitu.

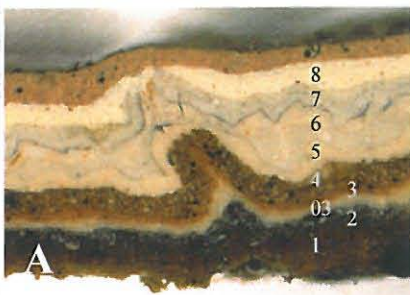
Pilasteri, etusivu (PyPi1_40x)

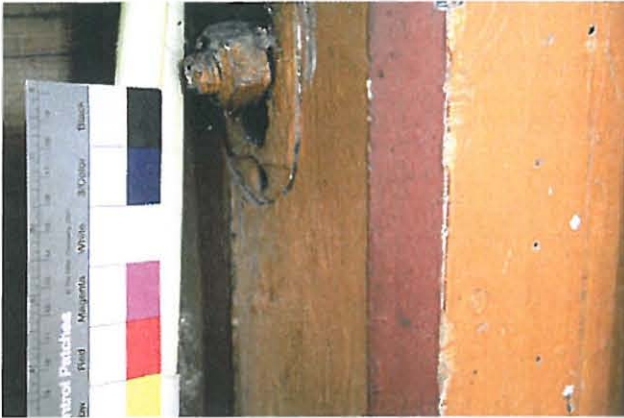
Pytingin kolmatta pintakäsittelykerrosta.
Ummistetun avoparvekkeen lasuuripintaa, joka on tehty kevyesti ootraten. Samanlainen pintakäsittely on toistunut rakennuksen muissa osissa.
