Opinnäytetyö *Thesis 2011*

**Verlan Patruunan Pytingin
julkisivun väritutkimus:
Pytingin historiaa
värikerrosten välissä**

UPM-Kymmene Oyj, Verlan tehdasmuseo

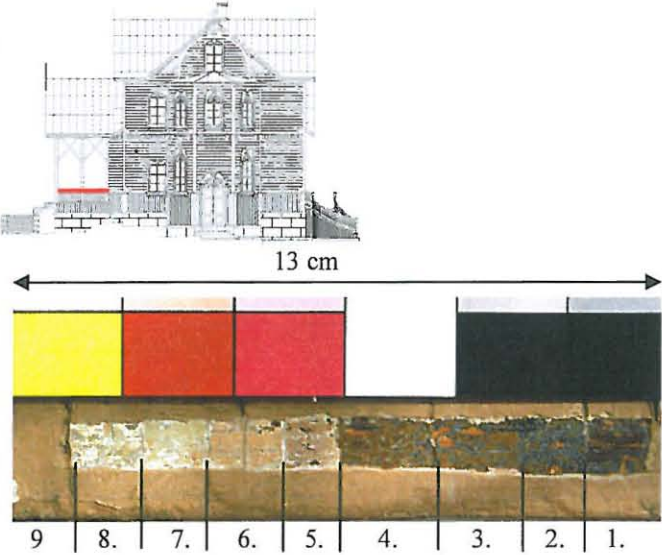
<table border="1"> <tr><td>0</td><td>Puu</td></tr> <tr><td>1</td><td>Tummanruskea NCS S7010-Y30R (ölj.)</td></tr> <tr><td>02</td><td>Vaaleansininen</td></tr> <tr><td>2</td><td>Tummansininen NCS S8010-B10G (ölj.)</td></tr> <tr><td>3</td><td>Oranssinruskea NCS S4050-Y30R (ölj.)</td></tr> <tr><td>4</td><td>Ruskea NCS S6020-Y20R NCS S6020-Y30R (ölj.)</td></tr> <tr><td>05</td><td>Vaalea pohjustus</td></tr> <tr><td>5</td><td>Roosa NCS S3020-Y80R (ölj.)</td></tr> <tr><td>06</td><td>Vaalea pohjustus</td></tr> </table>	0	Puu	1	Tummanruskea NCS S7010-Y30R (ölj.)	02	Vaaleansininen	2	Tummansininen NCS S8010-B10G (ölj.)	3	Oranssinruskea NCS S4050-Y30R (ölj.)	4	Ruskea NCS S6020-Y20R NCS S6020-Y30R (ölj.)	05	Vaalea pohjustus	5	Roosa NCS S3020-Y80R (ölj.)	06	Vaalea pohjustus

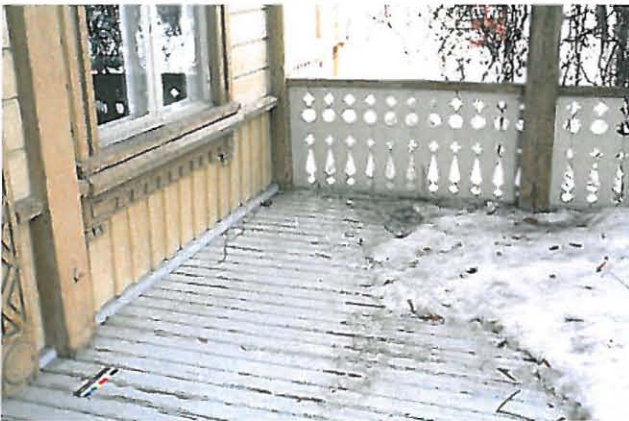
Avoverannan lattia.

Erityishuomioita
Lattiassa on vain kuusi värikerrosta, jotka toistuvat verantaa kiertävässä jalkalistassa ja kaksipuolisissa portaissa.

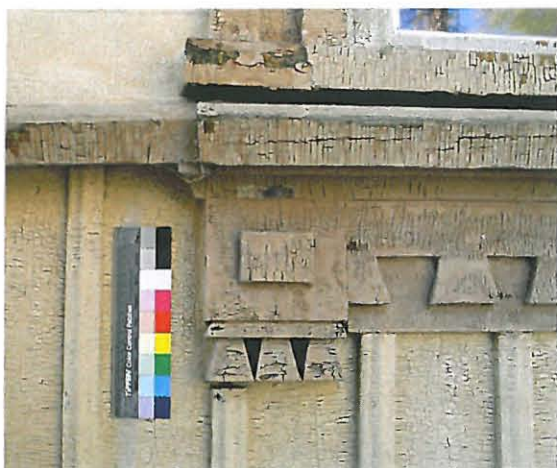
Yksityiskohta oven alaosasta.

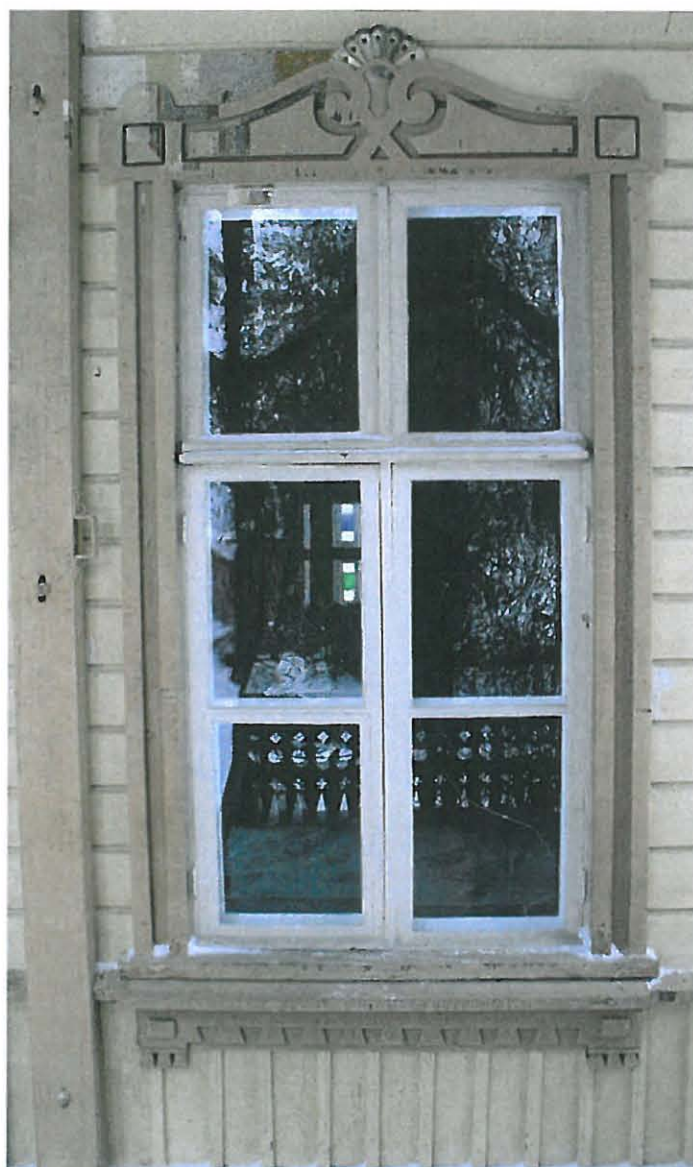
Kuistin ikkuna, johon on tehty suurin osa esiinotoista.

Keittiön ja konttorin ovea ympäröi samanlainen vuorilaudoitus ja ullakon pienissä ikkunoissa vuorilaudoitus on yksinkertaisempi, mutta väritysperiaate on sama.

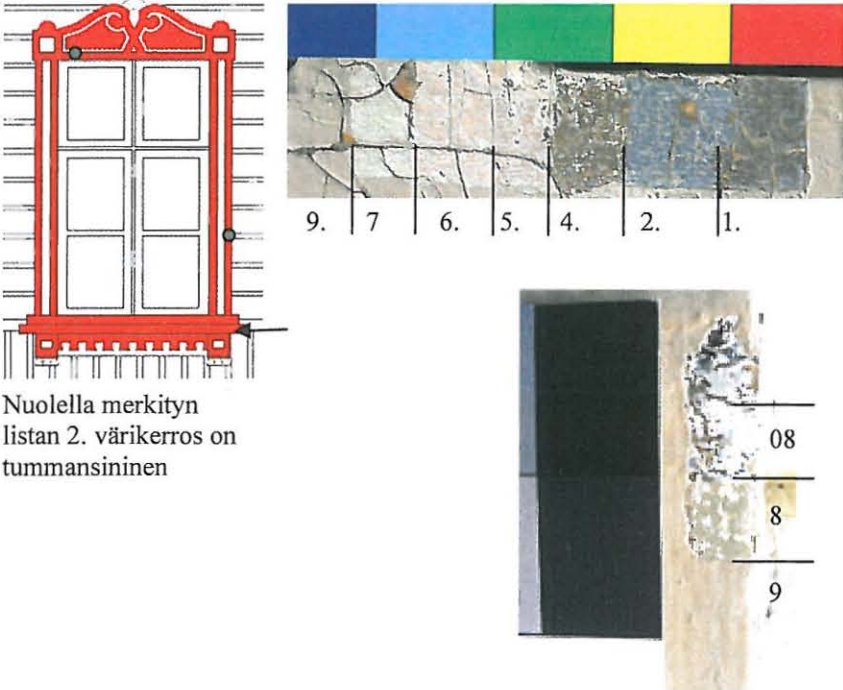
<p>Nuolella merkityn listan 2. värikerros on tummansininen</p>	0	Puu
	01	Ruskea pohjustus
	1	Tummanruskea NCS S 7010-Y30R (ölj.)
	02	Vaaleansininen (hammastettu vuorilauta)
	2	Harmaansininen NCS S 6010-R90B (ölj.) Tummansininen NCS S 8010-B10G (ölj.)
	03	Vaalea pohjustus
	3	Oranssinruskea NCS S 4050-Y30R (ölj.)
	4	Ruskea NCS S 6020-Y20R NCS S 6020-Y30R (ölj.)
	05	Vaalea pohjustus
	5	Roosa NCS S 3020-Y80R (ölj.)

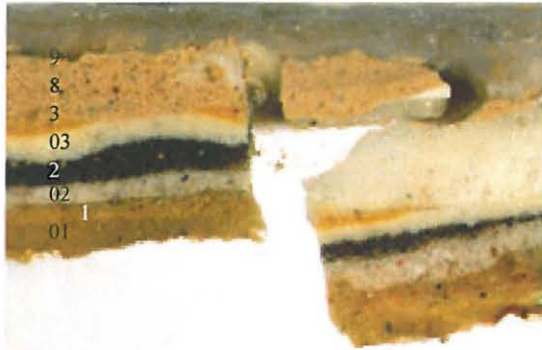
Ikkunan vuorilaudoitus, palmetin ulkoreuna (PyIVu12_4x). Kerroksia puuttuu.

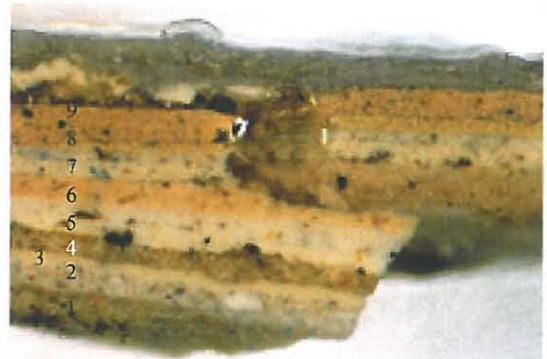
Ikkunan vuorilaudoitus, palmetin keskiosa (PyIVu13_4x)

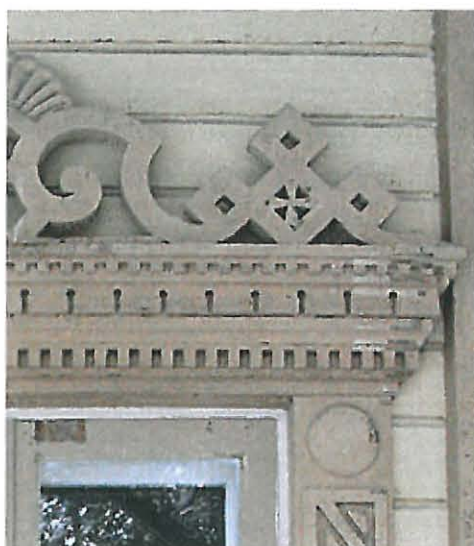
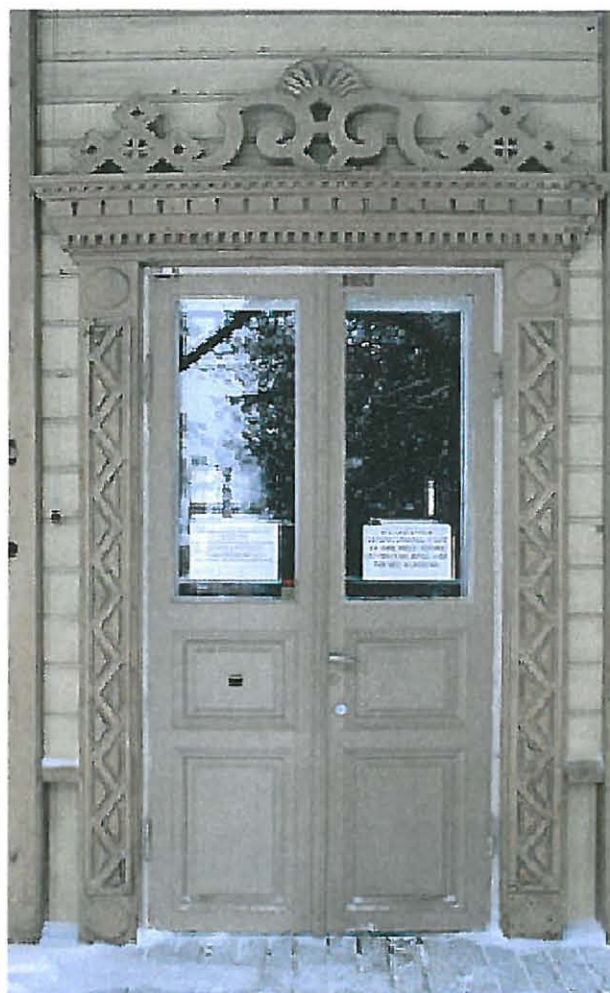
Avoverannan oven koristeellinen
vuorilaudoitus

Samanlainen vuorilaudoitus on lasiverannalla, eteiseen mentäessä, mutta väritys on ollut erilainen.

Yläkeskikoristeen väritys on samanlainen kuin ikkunan yläkoristeessa (kortti 18). Ovesta on poistettu suurin osa maalikerroksista, ja oven väritutkimus onkin vielä tekemättä. Alustavia tutkimuksia on kuitenkin tehty jo aikaisemmin oven yläosiin, jossa värikerroksia on säilynyt paremmin.

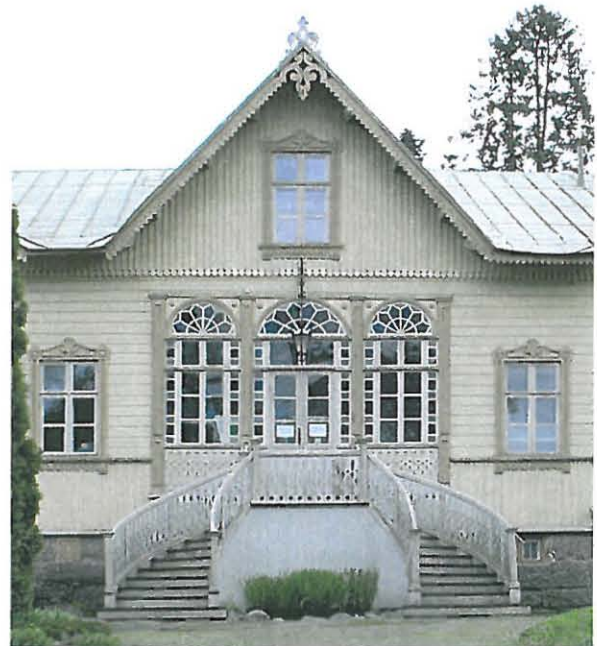
Pääsisäänkäynnin porraskennelma on uusittu 1990-luvun alussa ja niissä on vain viimeisin pintamaali. Portaat ovat jätetty pois väritutkimuksesta ja kaiteeseen tai kaiteen käsipuuhun viitattaessa tarkoitetaan seinässä kiinni olevaa valeskaidetta ja käsipuuta – kaiteen käsipuu voisi olla myös ikkunalauta.

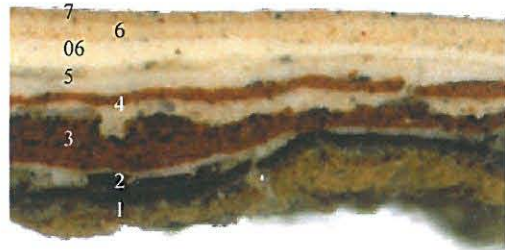
Rosetti (PyJuPi2_40x)

Kerrokset on lueteltu edellisellä sivulla. Rosetissa 5 kerros todennäköisesti seinäpinnan värikerrosta 5 (kortti 2).

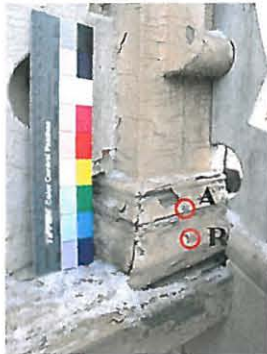
Alkuperäinen pilasterin jalusta sisäänkäynnin vasemmalla puolella

Kortin ensimmäisellä sivulla esitetty pilasterin jalustan väritys koskee vain pilasterin alaosan väritystä. Pilasterin yläosassa on pilasterin rungossa esiintyvät värit (kortti 28). Vain parioiven koillispuolella olevan keskipilasterin jalusta on alkuperäinen, muut kolme jalustaa on uusittu tyyliteltyillä jalustoilla.

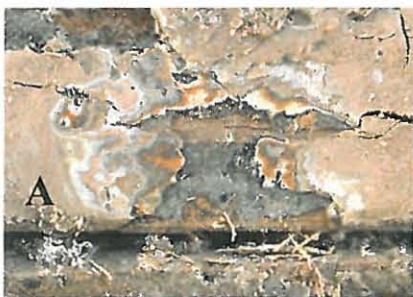
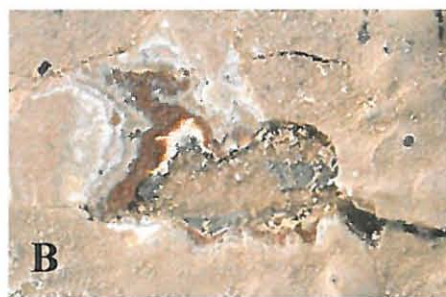
Uusittu pilasterin jalusta sisäänkäynnin oikealla puolella.
