# MARMORIPALATSI

RAKENNUSHISTORIASELVITYS

Johanna Luhtala – Markus Manninen

ARKKITEHTITOIMISTO SCHULMAN OY 2012

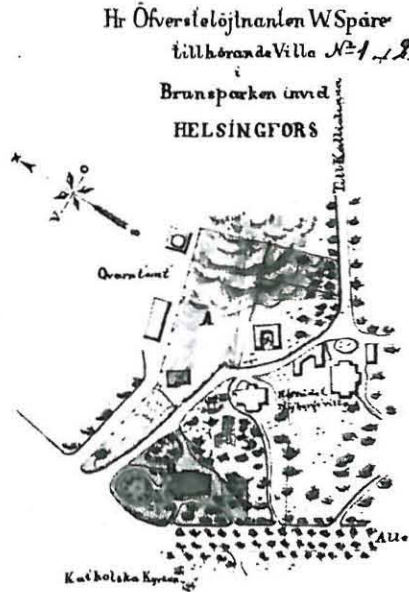
Walfrid Spären huvilatonttien 1 ja 2 asemapiirros ilmeisesti 1860-luvulta. HKA

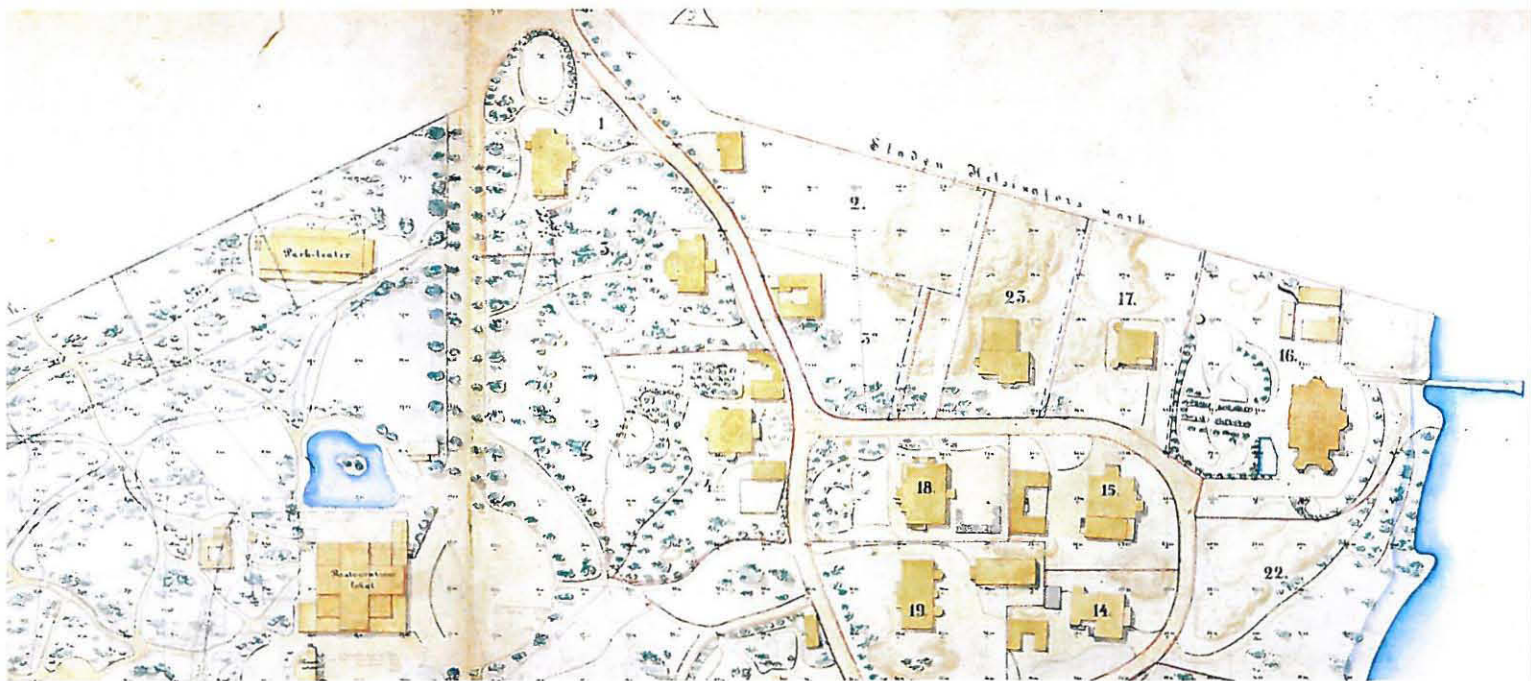
Pohjoisosa Kaivopuiston kartasta vuodelta 1873, jossa näkyy mm. Spären huvilatontin (n:o 1) polkuverkostoa ja istutuksia. Ison Puistotien länsipuolella on seuraavana vuonna puretu puistoteatteri. Sen eteläpuolella näkyvä, Kaivohuoneen edustalla ollut "joutsenlampi" täytettiin, kun alueelle rakennettiin 1876 Yleisen suomalaisen teollisuusnäyttelyn kookas näyttelyrakennus. HKA

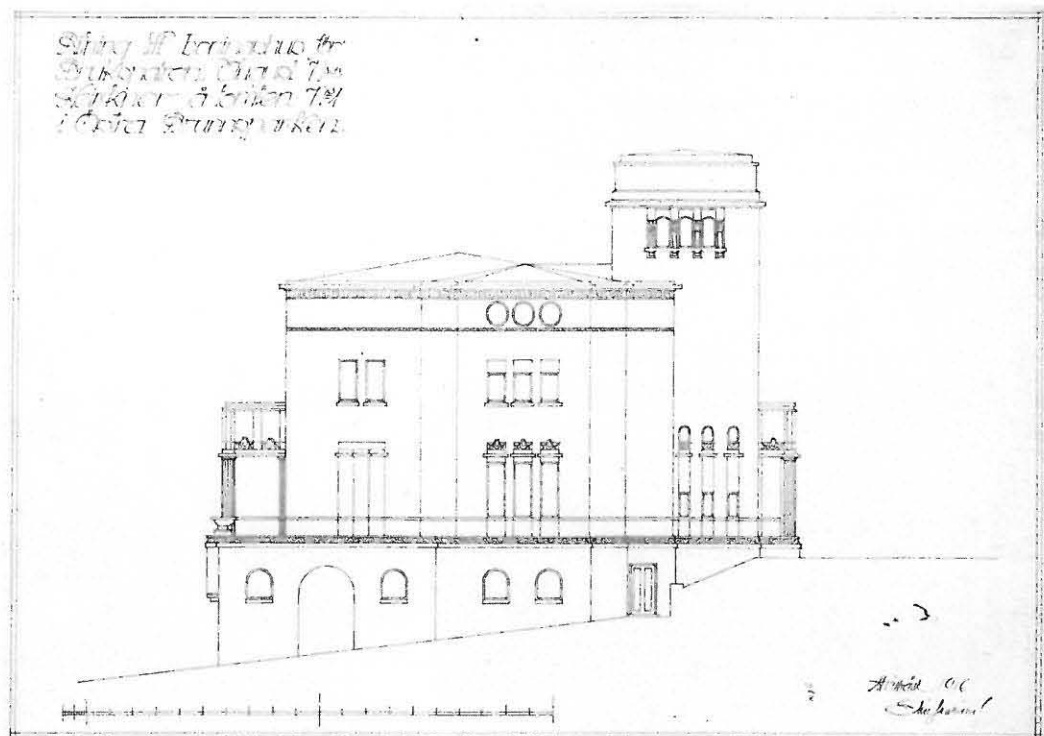
Eteläjulkisivun luonnos vuodelta 1916. KA

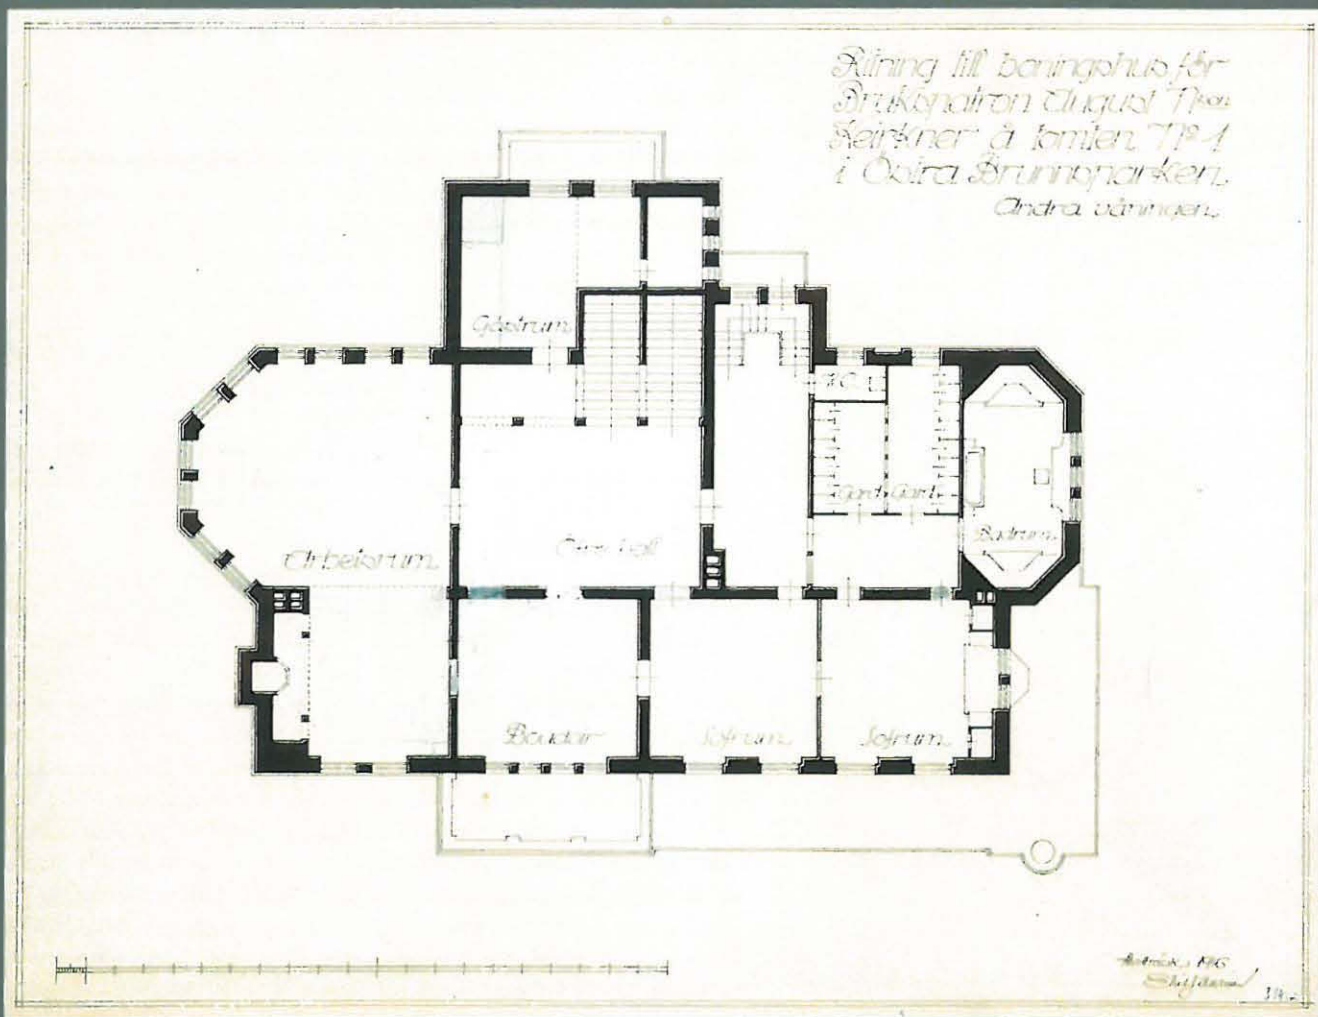
Toisen kerroksen pohjapiirrosluonnos v. 1916. Vierashuoneen nurkkaan on lisätty hissi ja länsipuolen huonetilojen oviavokotusta on muutettu. KA

Luonnokset erosivat lopullisista piirustuksista lähinnä yksityiskohdittaan ja niissä on lyijykynällä tehtyjä korjauksia ja lisäyksiä. Merkittävimmät muutokset olivat yksityisissä asuinrakennuksissa hyvin harvinaisen hissien lisääminen ja pohjakerroksen laajentaminen ylempien kerrosten kokoiseksi. Tämä merkitsi enemmän louhintatöitä rakennuspaikan korkeammissa pohjois- ja itäosissa, mutta näin saatiin lisää tilaa taloudenhoitoon tiloille,

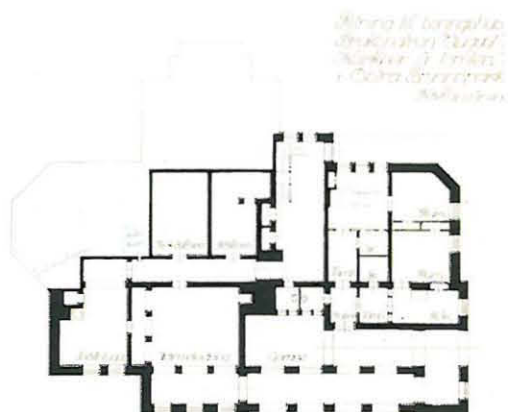
Kellarin luonnos v.1916, jossa sen pinta-ala on huomattavasti pienempi kuin toteutettuna. KA

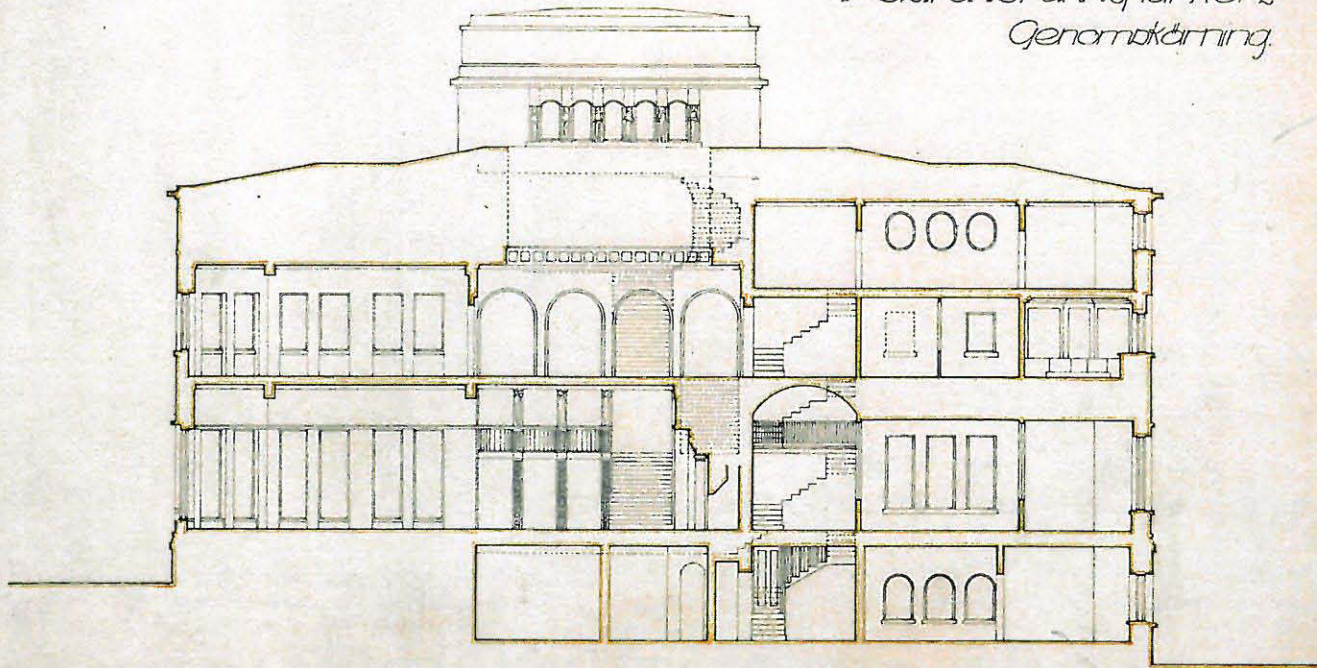
Ritning till böningshus för  
 Bruksnatorn August Törn  
 Keirkner å tomten T<sup>n</sup> 1  
 i Ostra Brunnsparken.  
 Genomskärning.

Marmoripalatsin pituusleikkausluonnos 1916. Toisen kerroksen kylpyhuoneeseen (talon oikeassa päässä) oli tässä vaiheessa suunnitteilla toteutunutta enemmän kiinteää sisustusta. KA

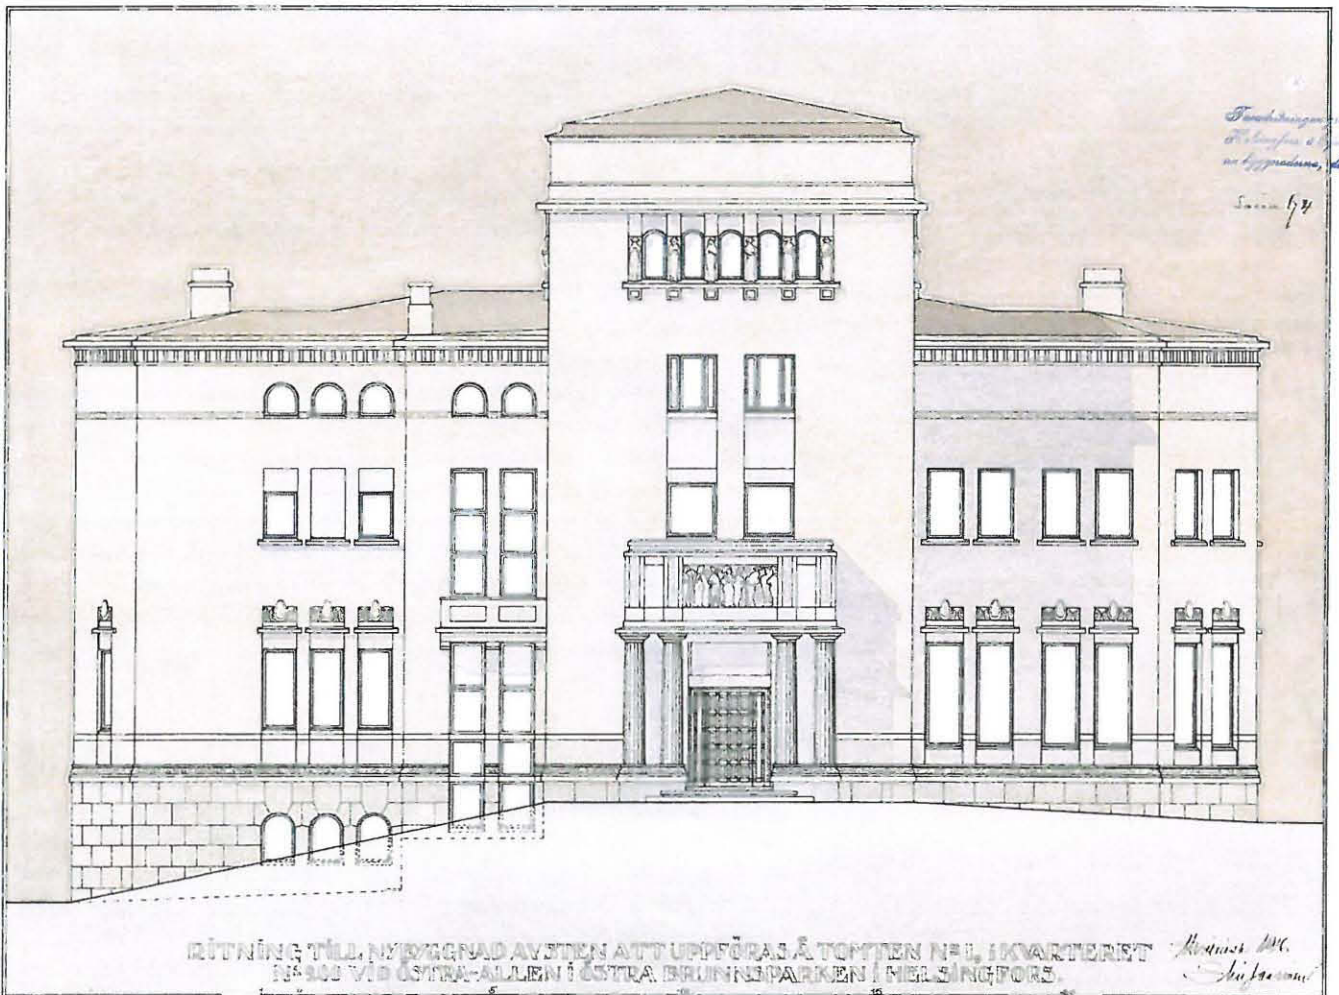
Itäjulkisivun lopullinen piirustus v:ta 1916. Toteutusvaiheessa suurin osa esitetyistä koristeveistoksista jätettiin pois. KA

koristeiden poisjättäminen. Suunnitelluista koristeista toteutettiin vain kivi-  
jalan yläreunassa kiertävä koristeellinen lista, joka muistuttaa esim. Geselli-  
us, Lindgren, Saarisen toimiston suunnitteleman Pohjoismaiden Osakepankin  
talon (1903–04) vuolukivikoristeita. Ullakkokerroksen ikkunoiden alareunan  
tasolla kiertävästä listasta samantyyppinen koristelu jätettiin kuitenkin pois.  
Myöskään ensimmäisen kerroksen ikkuna-aukkojen päälle ja parvekkeille  
suunniteltuja koristeita, pääsisäänkäynnin yläpuolista reliefiä tai tornin veis-  
toshahmoja ei toteutettu. Viimeksi mainitut olivat Saarisen arkkitehtuurille  
tyypillisiä, mutta ne korvattiin rakennusvaiheessa laadittujen muutospii-  
rustusten mukaisesti klassistisvaikutteisilla pilastereillä. Myös räystäslista sai  
piirustuksissa esitettyä klassisemman ilmeen.

Koristeiden poisjättämiseen ja pelkistämiseen on voinut vaikuttaa raken-  
nuskustannusten nousu, mutta syynä on voinut olla myös kotimaisen, vaalean-  
harmaan *Förbyn* marmorin vaikea työstettävyys. Helposti halkeavaa *Förbyn*  
marmoria oli vaikea käyttää esimerkiksi ohuina levyinä. Villa Keirknerin  
seinissä käytettyinä paksumpina lohkareina se pysyi kuitenkin hyvin koossa.<sup>25</sup>

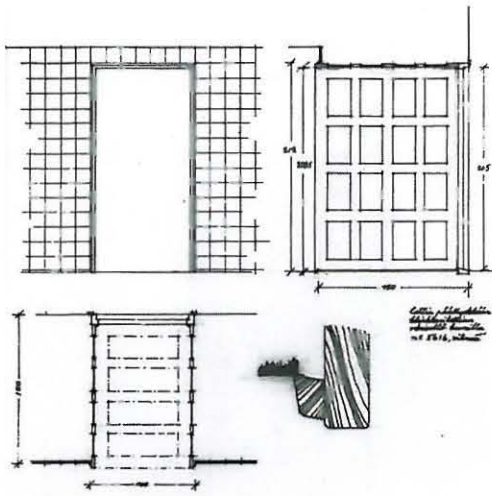
Suuren salin takan tilalle tehdyn oviaukon suunnitelma 1952. SKA

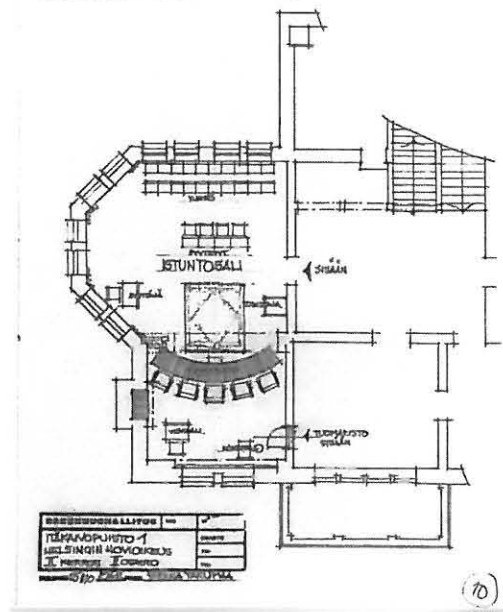
II OSAINTON ISTUNTOSALI 1/100

Toisen kerroksen suullisten käsittelyjen salin 205 toteuttamaton kalustusluonnos lokakuulta 1962 (arkkit. Sirkka Tarumaa). SKA

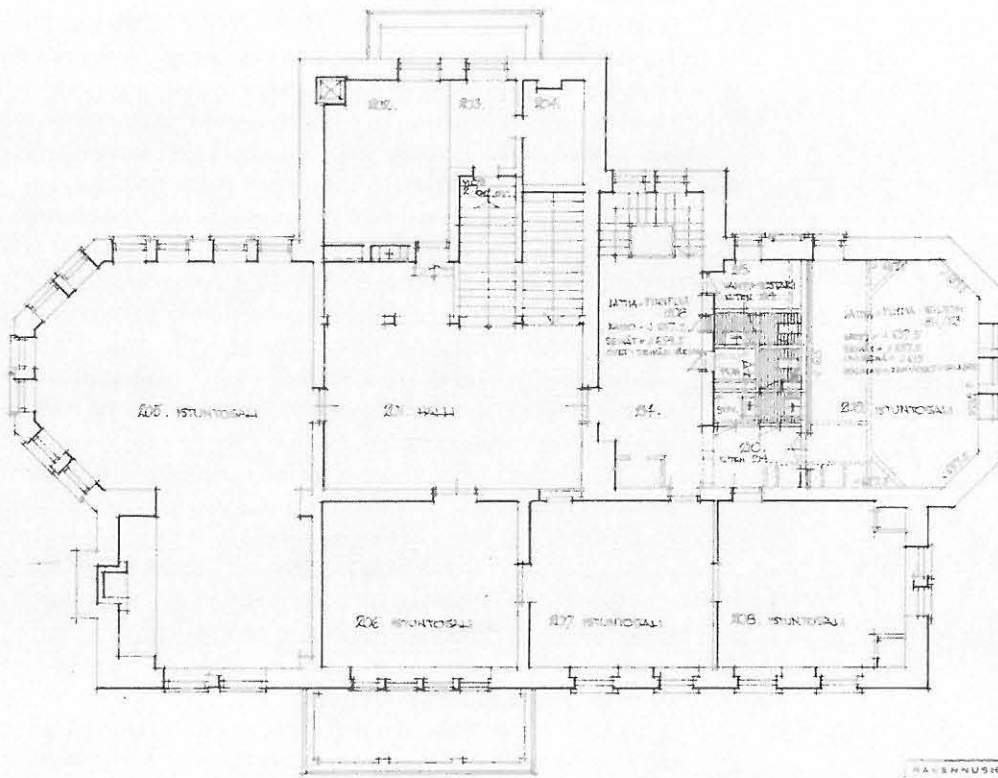
PAIKKANSUUNNITUS 1/100  
HELSINGIN HOVIOIKEUS  
II OSAINTON ISTUNTOSALI  
KORJAUS  
1966  
S. TARUMAA

Toisen kerroksen muutospiirustus 1966-67 (Tarumaa), jossa näkyvät eteläpään tilamuutokset. SKA

vahtimestarin työhuone [215]. Kantaviin seiniin tehtyjen muutosten seurauksena täytyi myös toisen kerroksen välipohjaa uudistaa.<sup>80</sup>

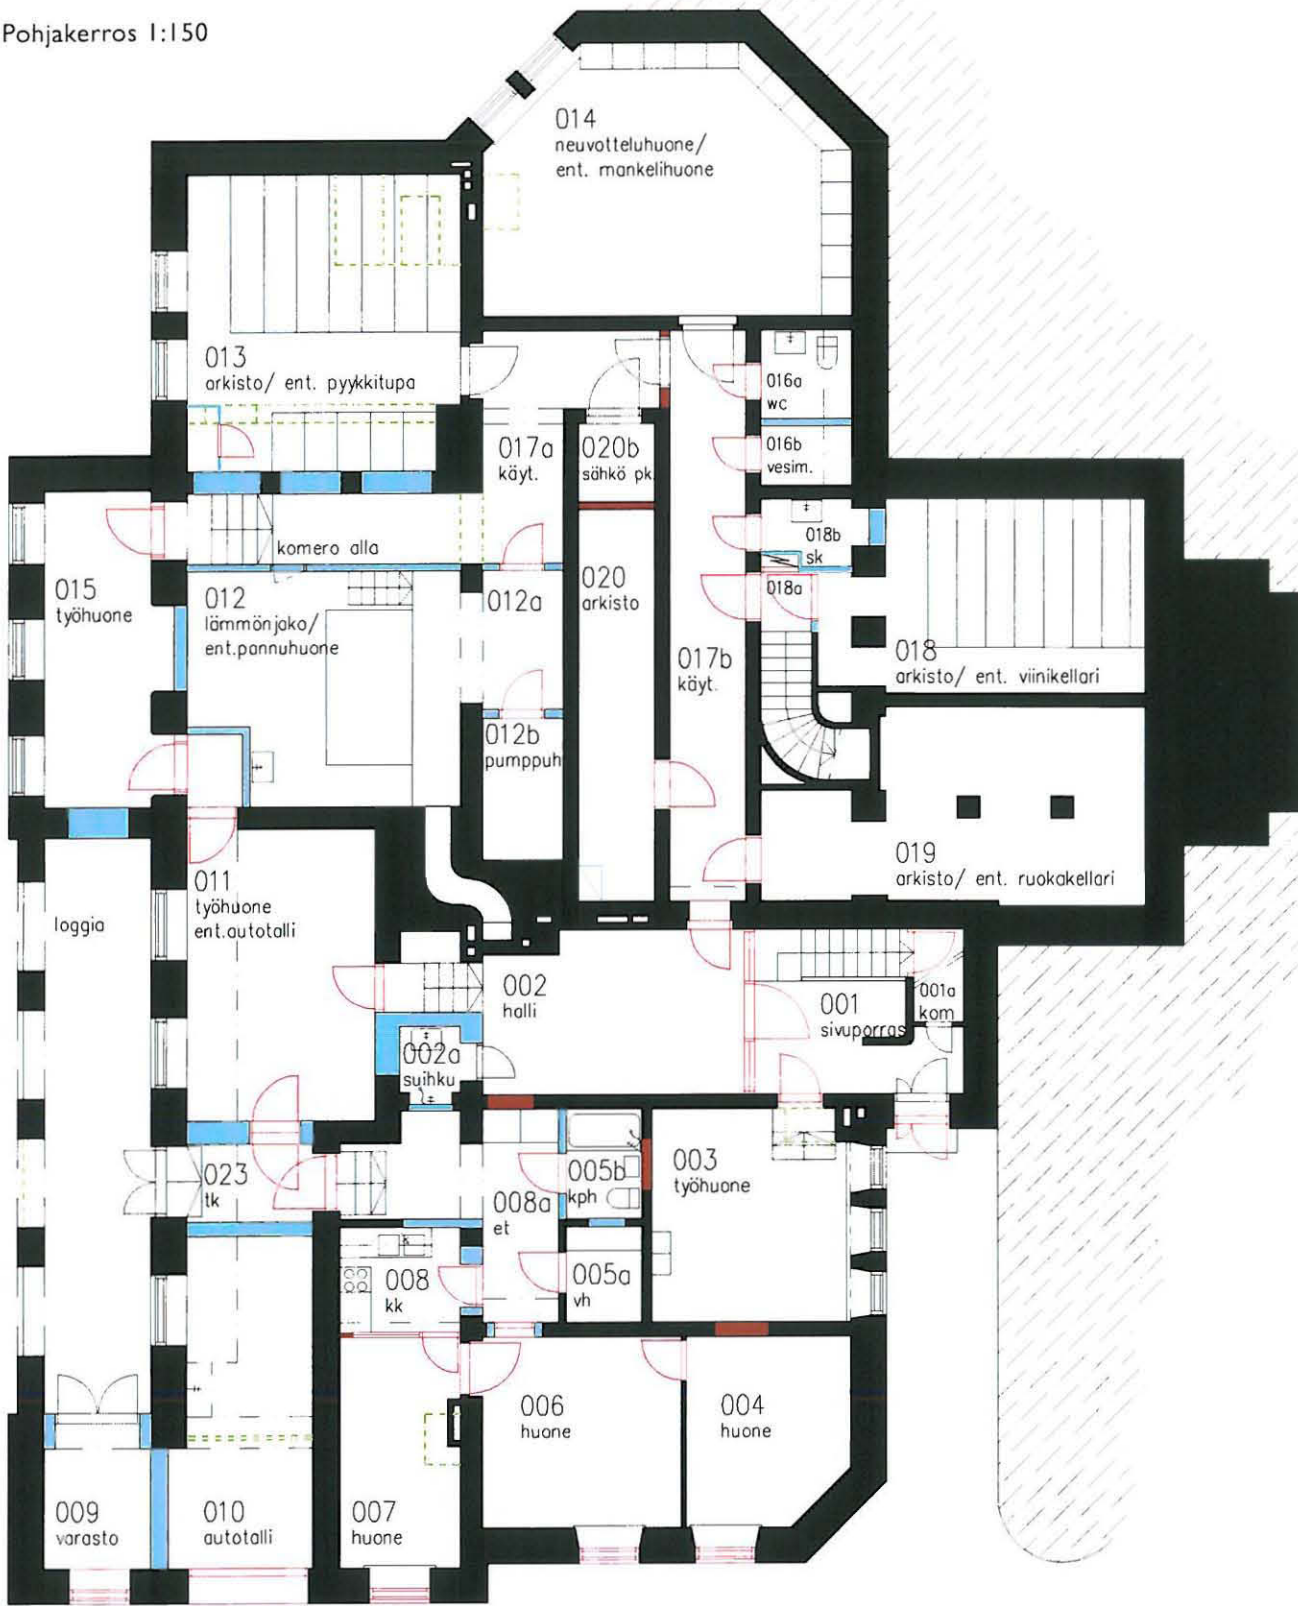
Ensimmäinen kerros ja välihalli 1:150

- - - purettu alkuperäsrakenne
- 1918 rakenne
- 1919-1951 rakenne
- 1952-1965 rakenne
- 1966-2012 rakenne
- 1966 ja myöhemmin uusittuja pintoja
- ⤵ alkuperäinen ovi
- ⤵ uusittu ovi

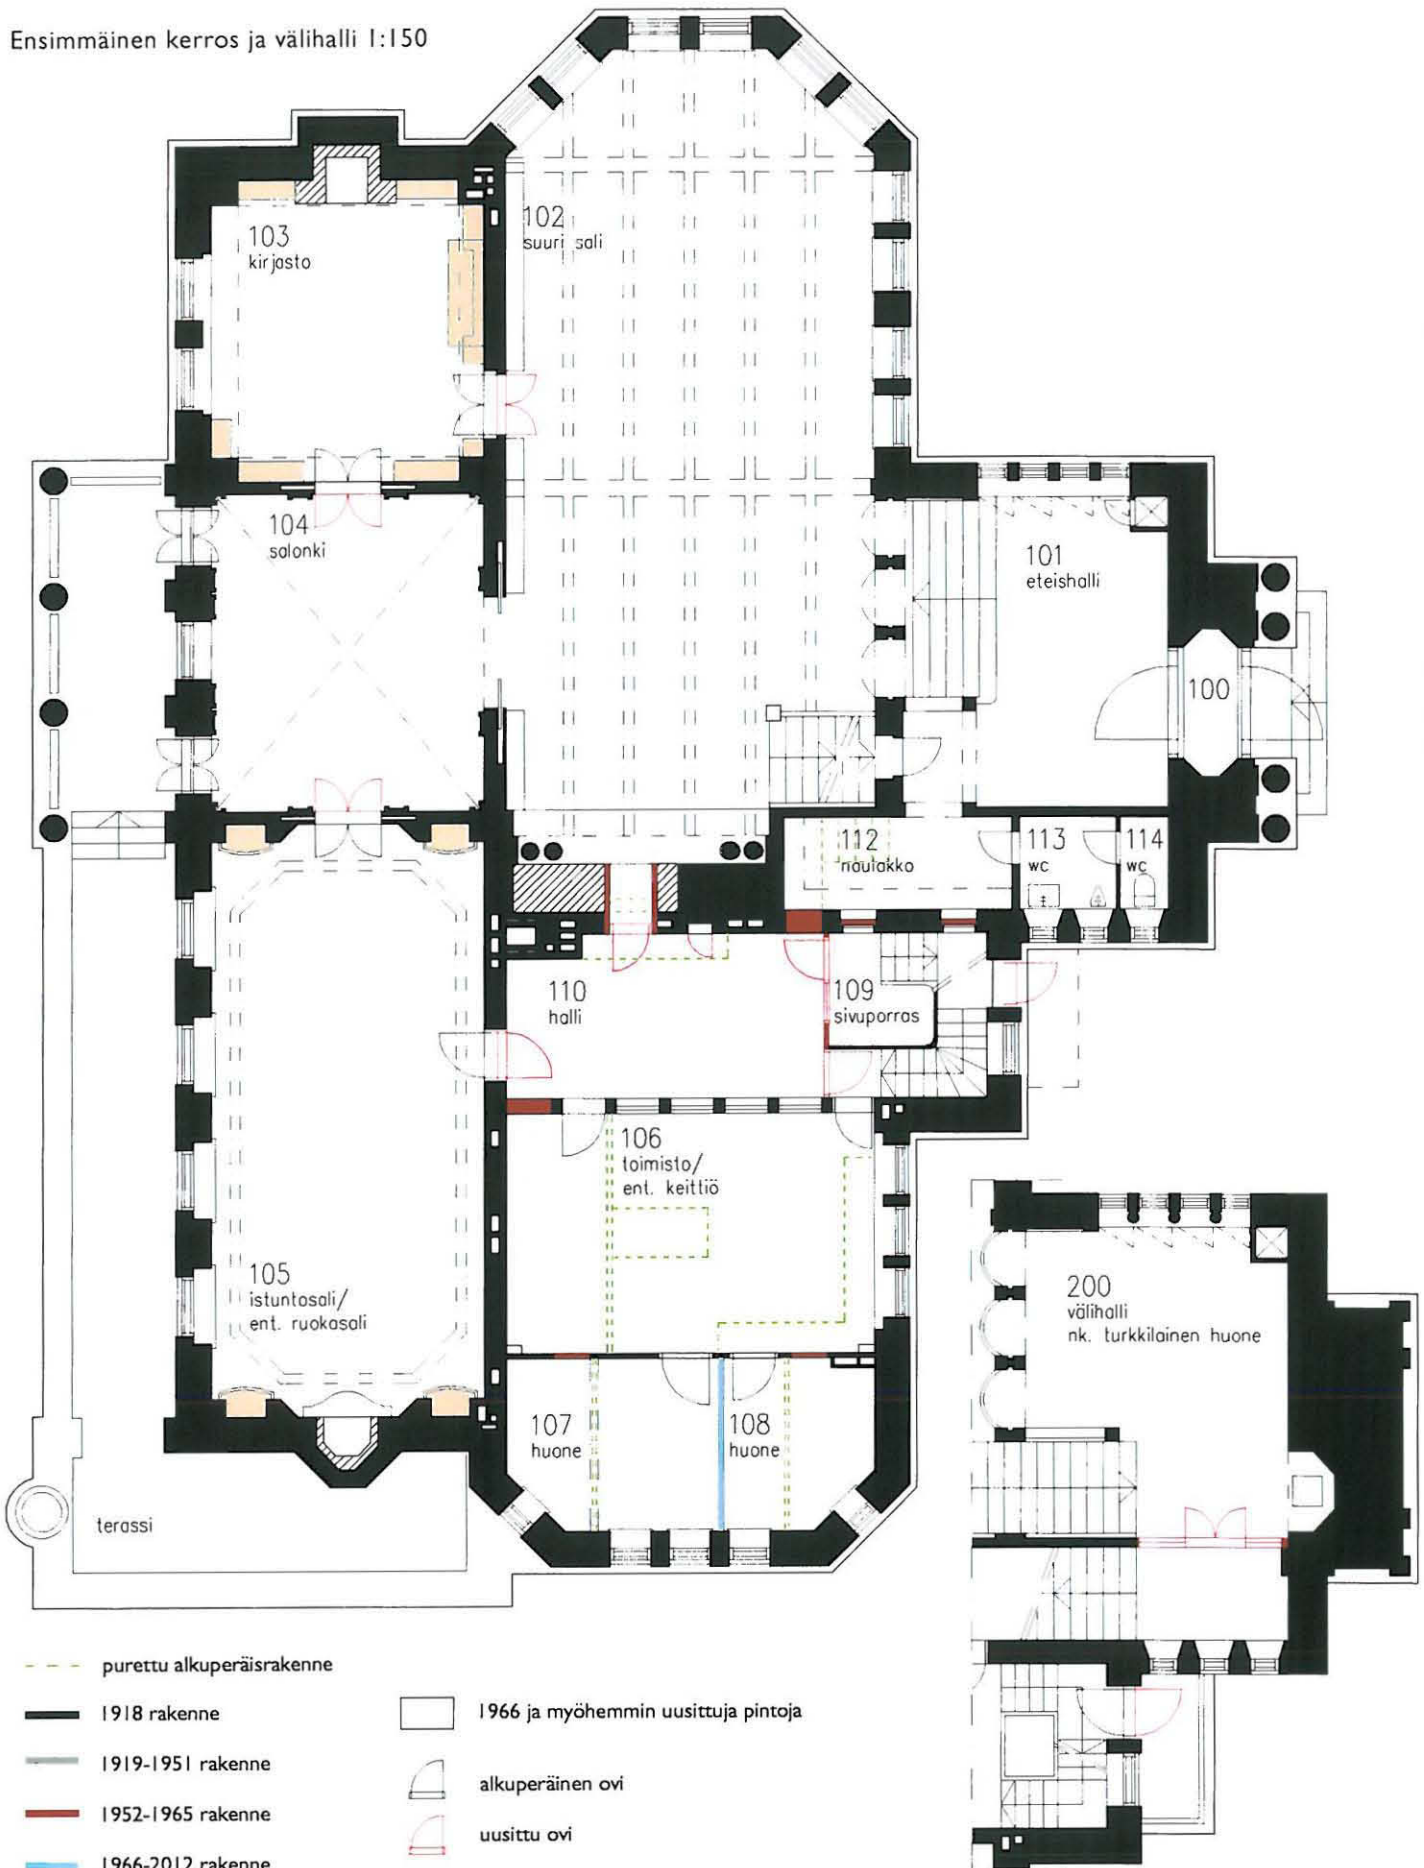
Kaavioissa on myös esitetty alkuperäiset ja muutetut ovet ja ikkunat sekä katkoviivalla puretut alkuperäisrakenteet.

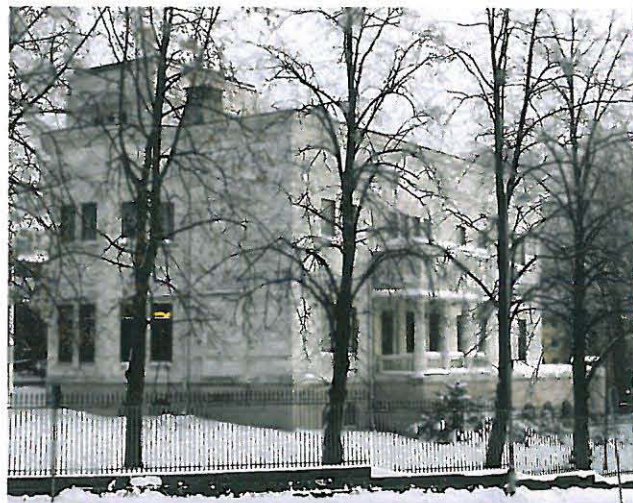
Villa Keirkner 1920-luvulla. Kuvassa näkyy tornin katolla ollut lipputanko sekä rauta-aidan huomattavasti nykyistä korkeampi graniittimuuri, joka on jäänyt upoksiin katutasan muutosten myötä. Sundström / WA

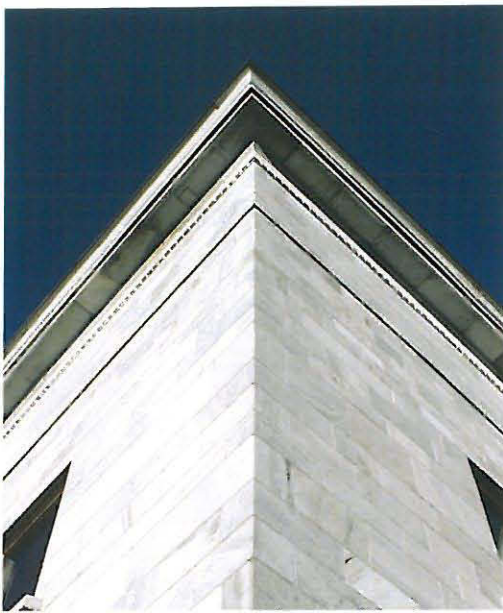
**Profiloitu räystäslista** koostuu alapinnan marmorilaa-  
tasta ja peltisestä vesikourusta, joka on muotoiltu osaksi  
kattolistaa. Korkea otsapinta on aavistuksen muuta pintaa  
ulompana ja se yhdistää viinttikerroksen kaarevat ikkunat  
toisiinsa. Sen yläreunassa on kivistä hakattu nauhamai-  
nen koriste.

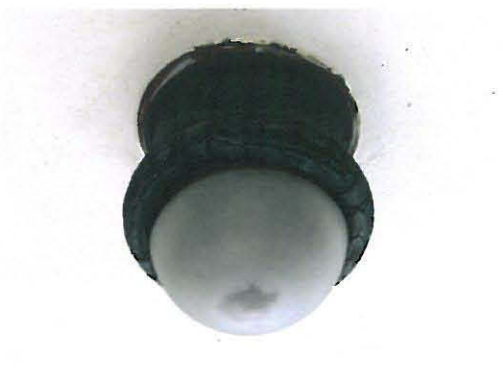
**Uusittuja valaisimia** on  
loggian kattopinnassa sekä  
sivusisäänkäynnin kohdalla.  
Vakiovalaisin on korvannut  
sisäänkäynnin 1950-luvun  
erikoisvalaisimen.

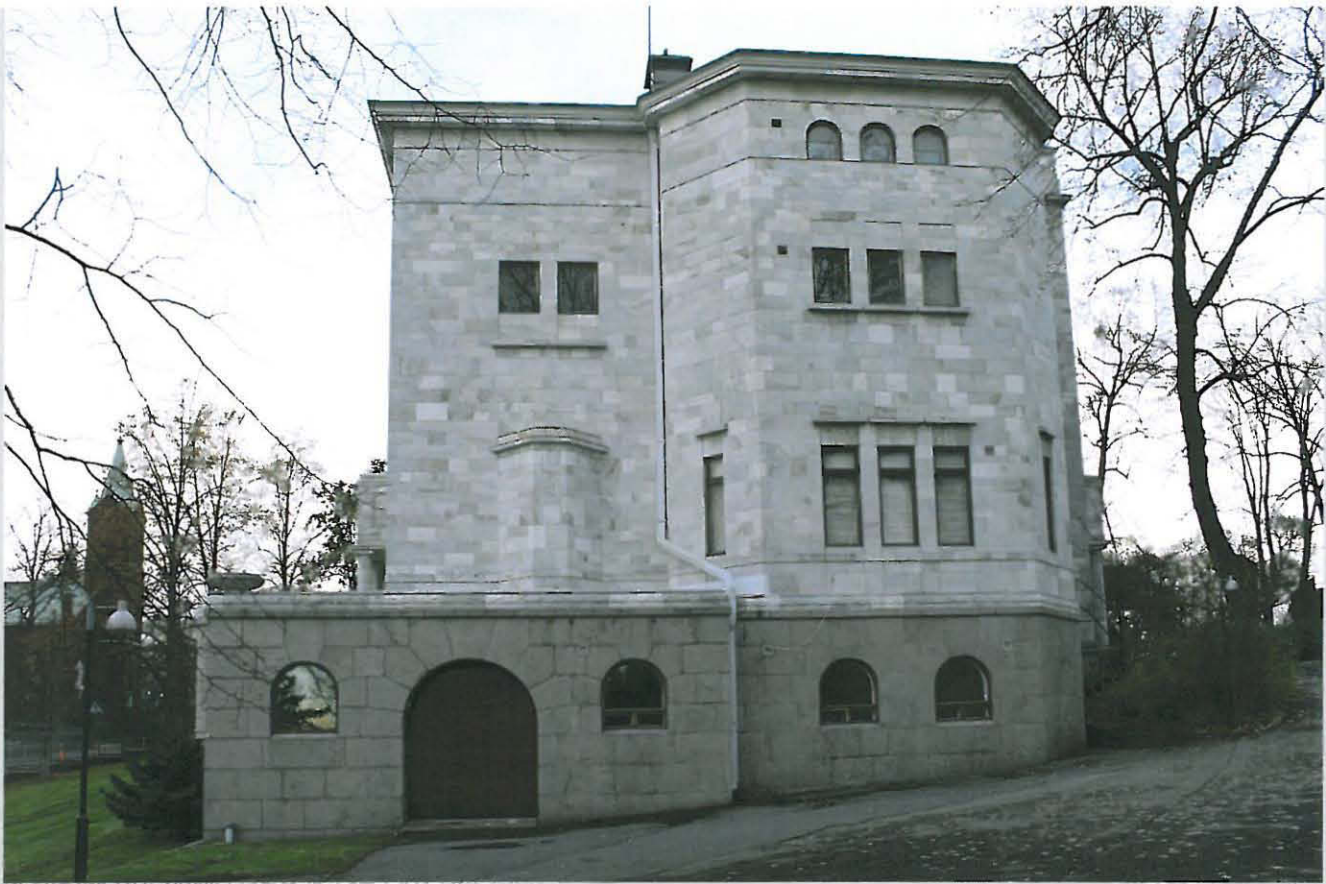
**Marmorivaakalistoja** on käytetty ikkunoiden ylälistoina tai ikkunapenkkeinä. Ne myös kokoavat yhteen useampia ikkunoita. Listojen alapintoihin on lisätty timanttisahattuja vesiuuria. Julkisivussa näkyvä paikattu sirdanaikaisia sirpalevaurioita.

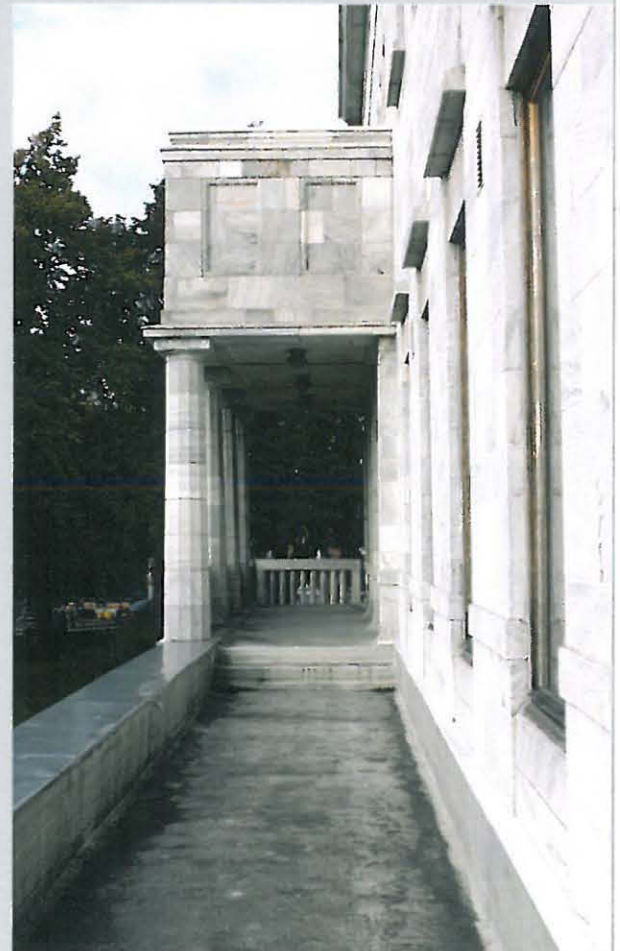
Terassin ilme on muuttunut tehdyissä korjauksissa. Myös pystypinnat on betonoitu ja pinnoitettu sekä kaiteet pellitetyt.

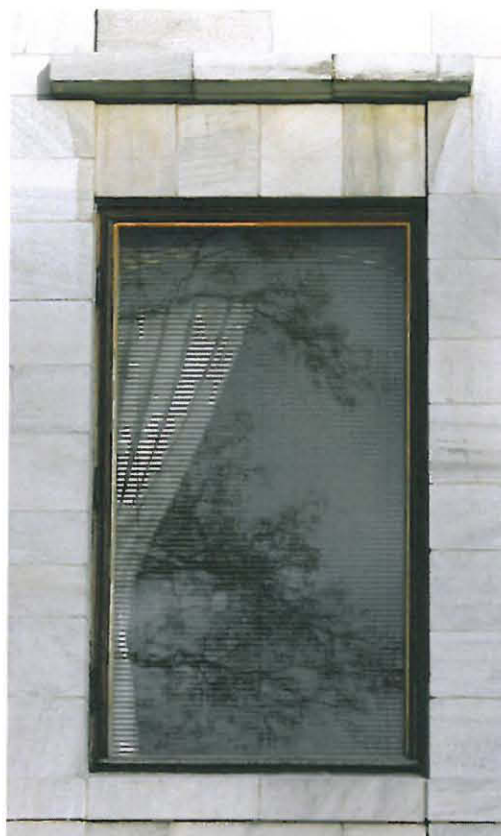
**Tammi-ikkunat** ovat pääosin yhtenäisiä ilman välijakoja. Osa ikkunoiden ulkopuitteista avautuu poikkeuksellisesti ulospäin.

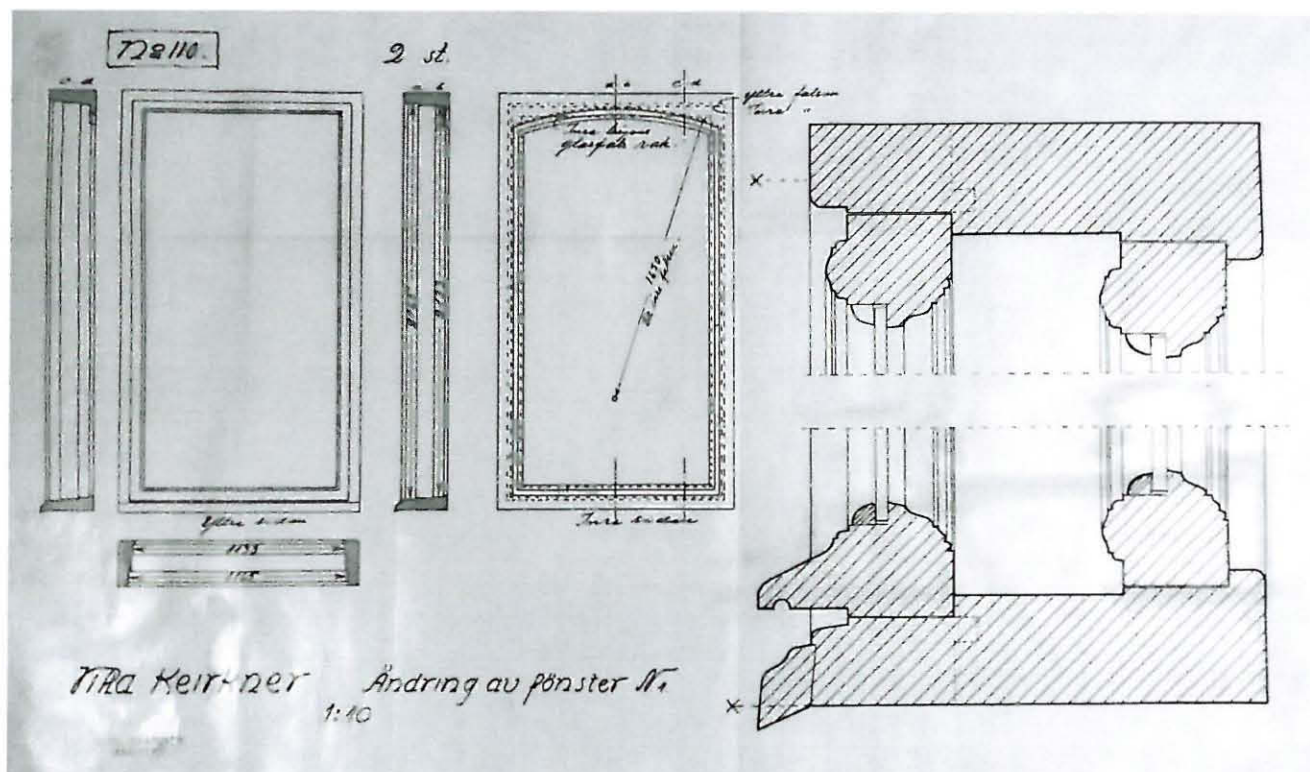
Muutospiirustus kirjaston 104 lasimaalausikkunaa varten, johon tehtiin poikkeuksellisesti yläosastaan kaareva sisäpuite. Heikki Saarinen

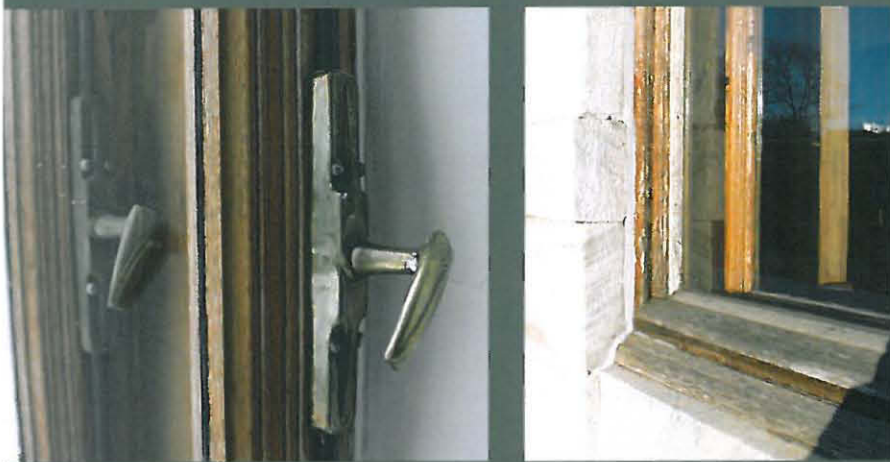
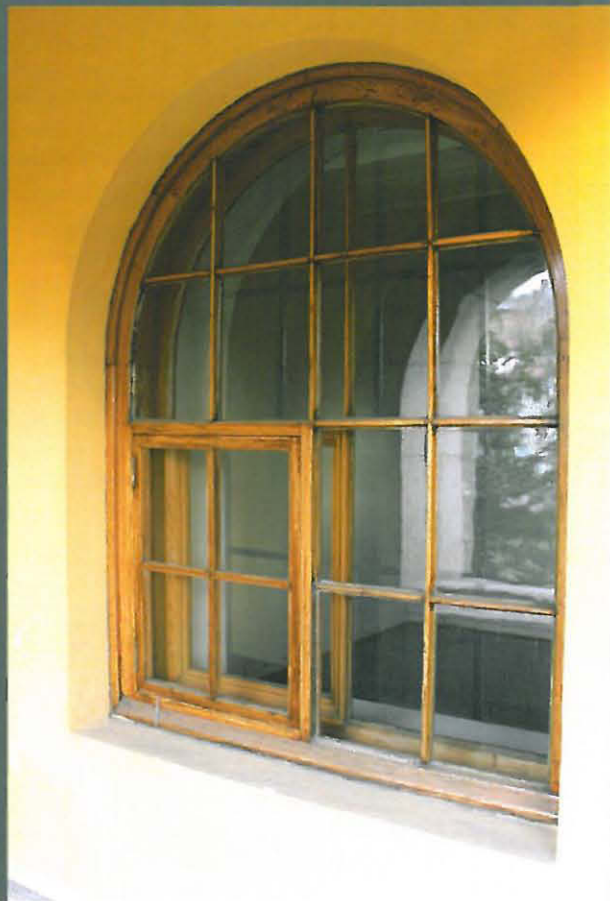
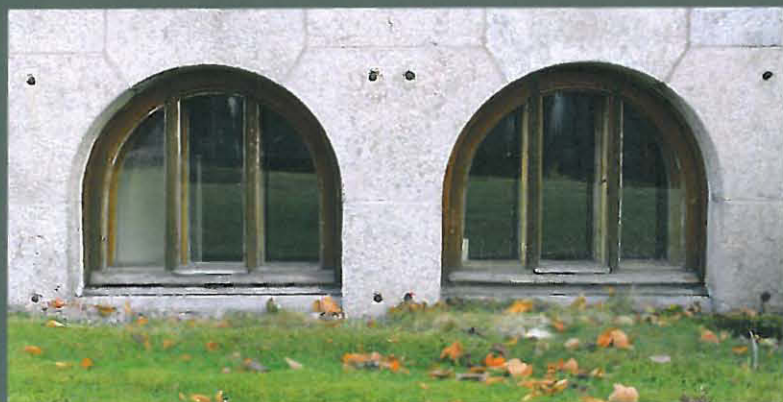
**Messinkihelat** ovat pääosin säilyneet. Korkeissa ikkunoissa on pääosin pitkäsulkijat ja pienemmissä ikkunoissa kääntösulkimet.

**Ikkunat** liittyvät marmorijulkisivuun ilman pellityksiä. Osa ulkopuolen tippanokista, alapuolen vuorilistoista sekä lasilistoista on uusittu. Karmin ja kiven väliseen saumaan on lisätty akryyli.

Ikkunoiden perusteellisempi kunnostus on tehty viimeksi 1990-luvun puolivälissä. Tässä yhteydessä osa ulkopuitteiden alaosista, lasilistoista ja vuorilistoista uusittiin. Ikkunoihin lisättiin vesiuria tai niitä syvennettiin. Samalla lisättiin myös vedenpoistoaukkoja. Sekä ikkunoiden sisä- että ulkopinnat lakattiin.

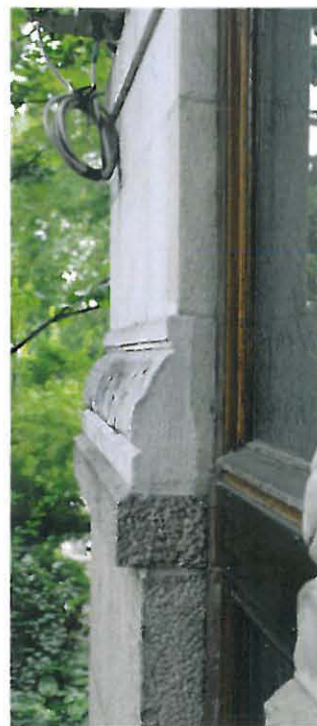
**Uusitut kaari-ikkunat** ovat 1950-luvulta ja sijoittuvat eteläjulkisivun graniittijalustaan. Kolme tammi-ikkunaa poikkeaa jaoltaan muista ikkunoista ja ne on sisäpuolelta maalattu valkeiksi.

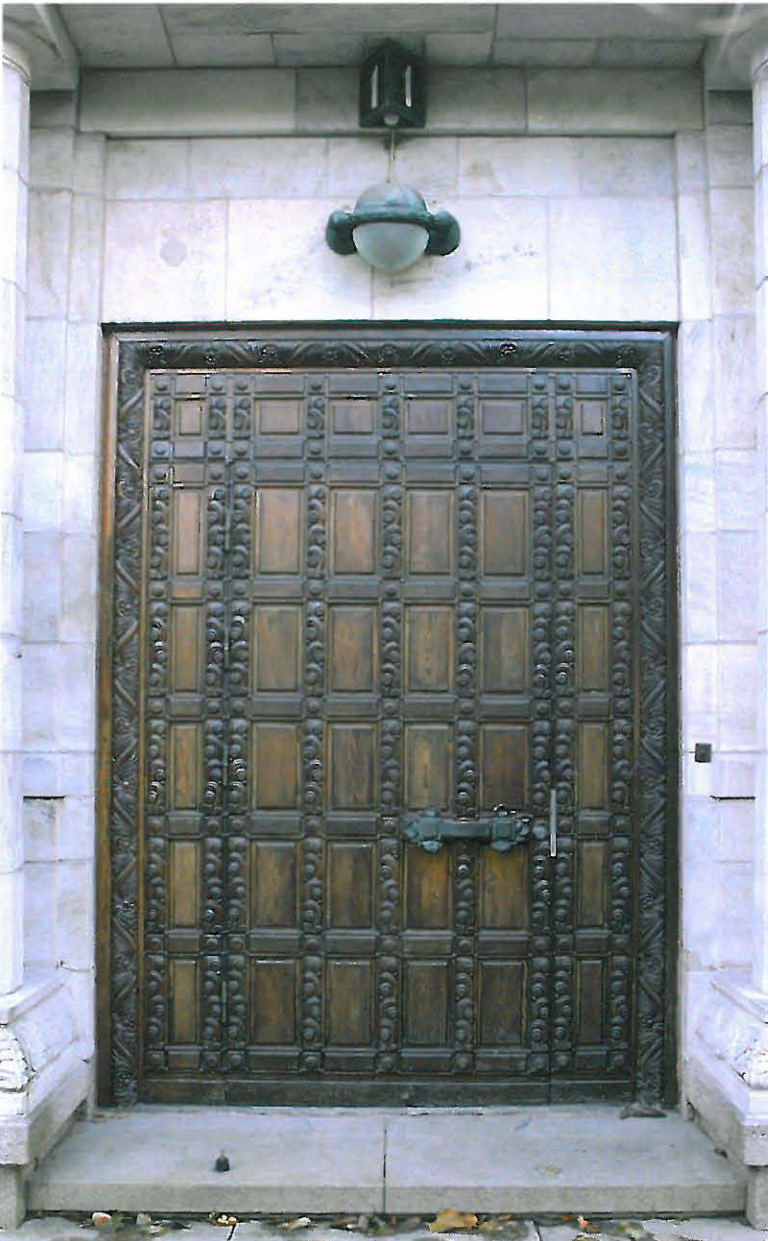
**Pääsisäänkäynnin tammipeiliovea** kehystää tyylitelty köynnös. Ovi jakautuu peilikenttiin, joiden pystyjaossa on puuleikkauksia. Ovilehden molemmin puolin ja yläpuolella on kiinteät kapeat osat, jotka noudattavat samaa jäsentelyä. Vaakasuuntaisessa messinkivetimessä on lintuaiheiset koristeet (G. Finne). Sisälasiovi on jäsentelyltään identtinen ulko-oven kanssa, ks. sisäovet.

**Oviaukon kehyksessä** puusta veistetty eläinaiheinen köynnös. Lasioven pystyjakoja on korostettu puuleikkauksin, vaakajaoit sileät, risteyskohtien neliöissä ympyräkoristeet. Lasiruudut fasetoituja. Messinkivedin samaa mallia kuin ulko-ovessa, mutta ilman lintukoristeita (G. Finne).

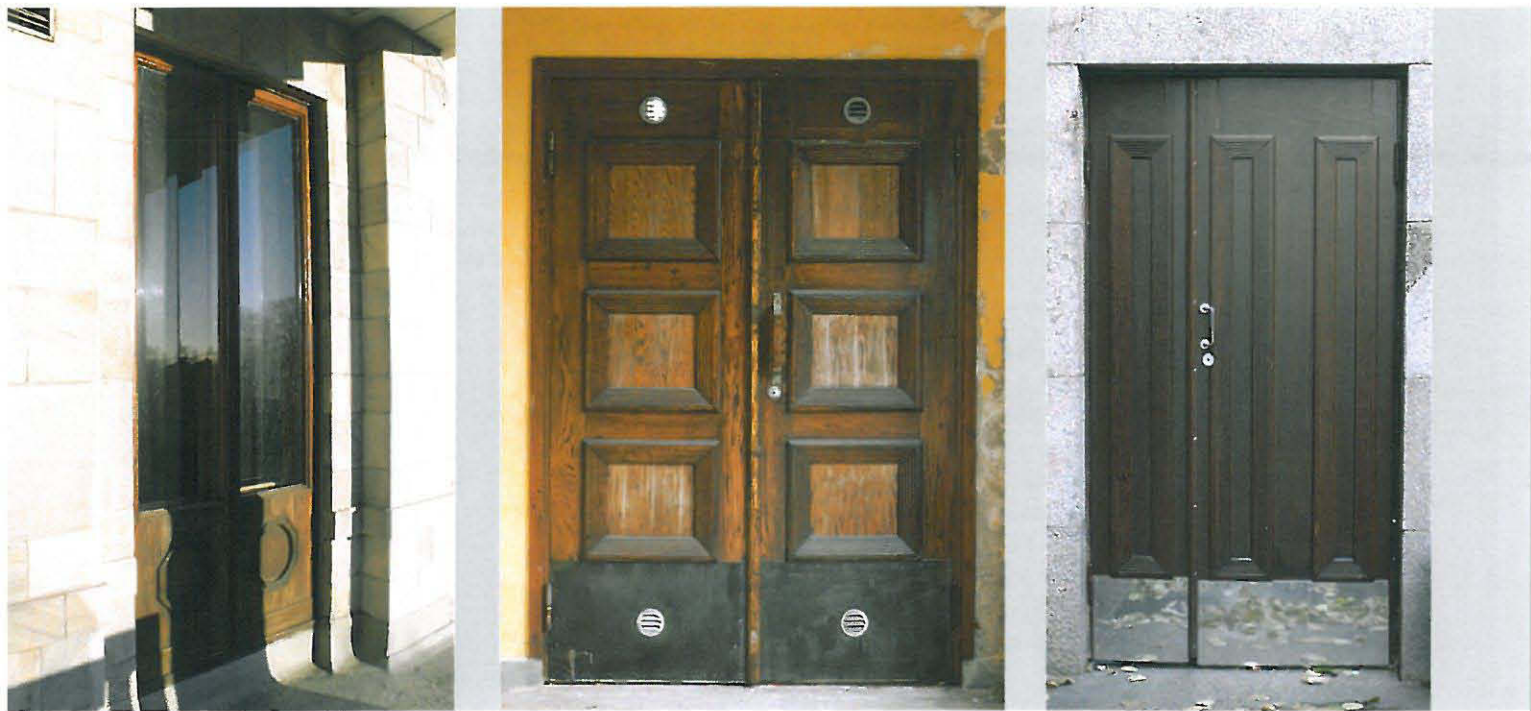
**Terassin tuplapariiovet (2 kpl)** ovat lasiaukkoisia tammipeiliovia, joissa on kahdeksankulmaiset peilit. Huonetilan ja julkisivun puoleisia peilejä kehystävät kranssimaiset koristeet. Alkuperäiset painikkeet, avainkilvet ja helat messinkiä.

**Parvekkeiden tuplaovet (3 kpl)** ovat lasiaukkoisia tammipeiliovia. Tilojen 202 ja 206 ovissa on kahdeksankulmaiset peilit, ulkopuolelta ovien alaosat on pellitetty. Sivuportaan parvekkeen ovi poikkeaa muista yksinkertaisemmalla jäsentelyllään.

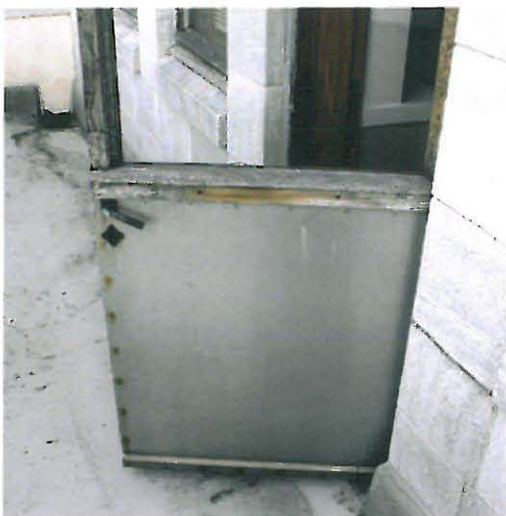
**Autotallin paneeliovi** vuodelta 1967 sijoitettiin avologgian kaariaukkoon. Kippiovi on vaakasuuntaista tammipaneelia. Ovesa on potkupelti ja neljä säleikköä (Oy Suomen Crawford Door Ab).

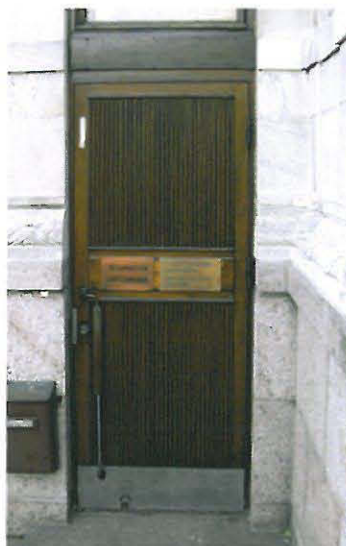
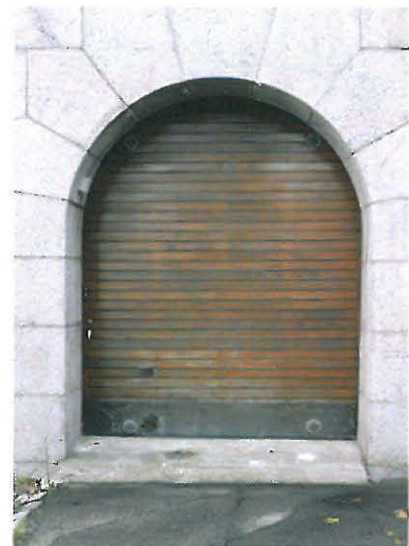
**Sivuportaan tammipaneeliovi** on vuodelta 1952 (RakH laa:924/17). Alkuperäisen ikkunan paikalle sijoitettu ovi jakautuu leveällä kehysosalla vaakasuuntaisesti kahteen osaan. 1950-luvulle tyypillisessä niklatussa messinkivetimessä on rihlattu puosa.
