# MARMORIPALATSI

RAKENNUSHISTORIASELVITYS

Johanna Luhtala – Markus Manninen

ARKKITEHTITOIMISTO SCHULMAN OY 2012

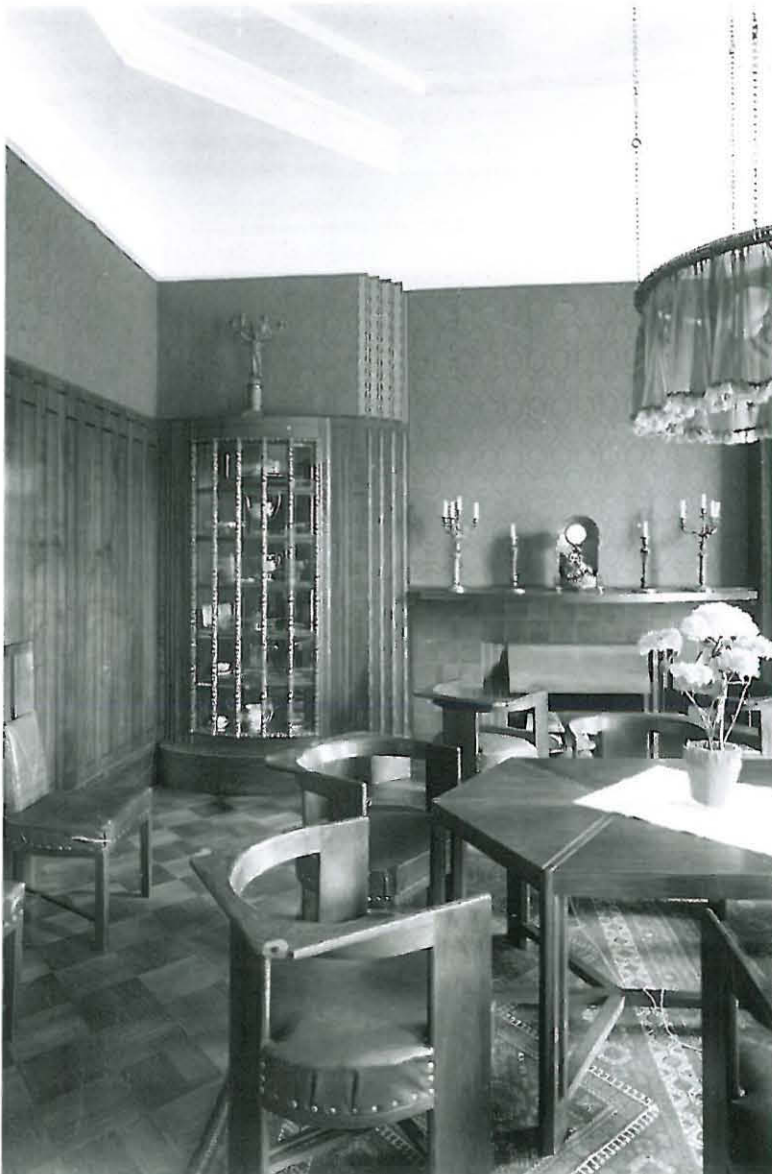
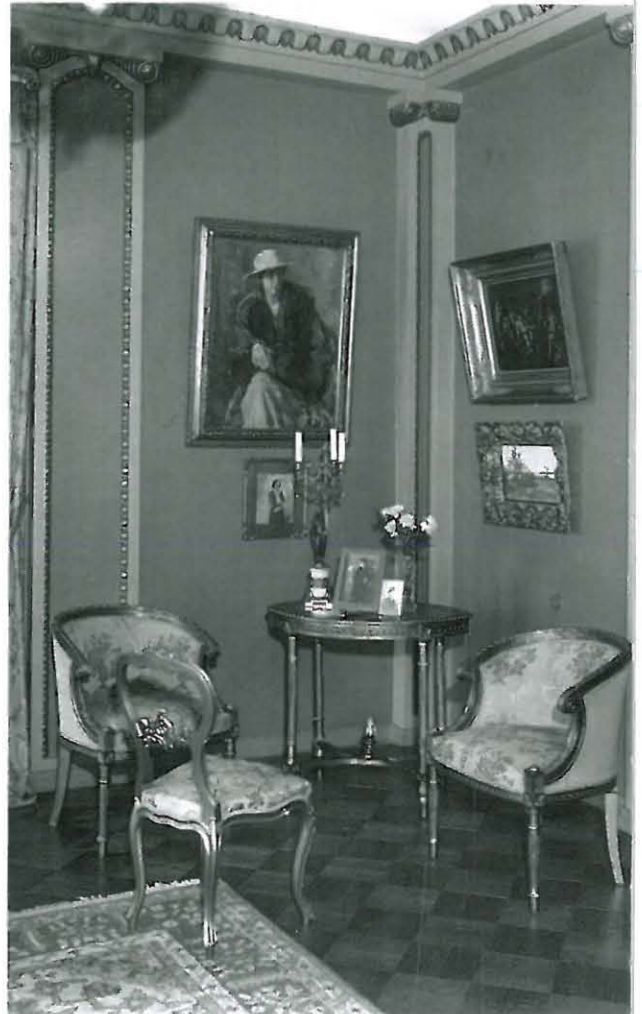
Arkkitehtoniseen jäsentelyyn vaikuttivat tiloihin sijoitetut vanhat kalusteet ja taideteokset. Vierekkäisten huoneiden tyylillisesti erilaisia kokonaisuuksia sitoi yhteen tummasävyinen väritys. Vasemmalla ruokasali 105 ja alla salonki 104 1920-luvulla. Sundström / WA

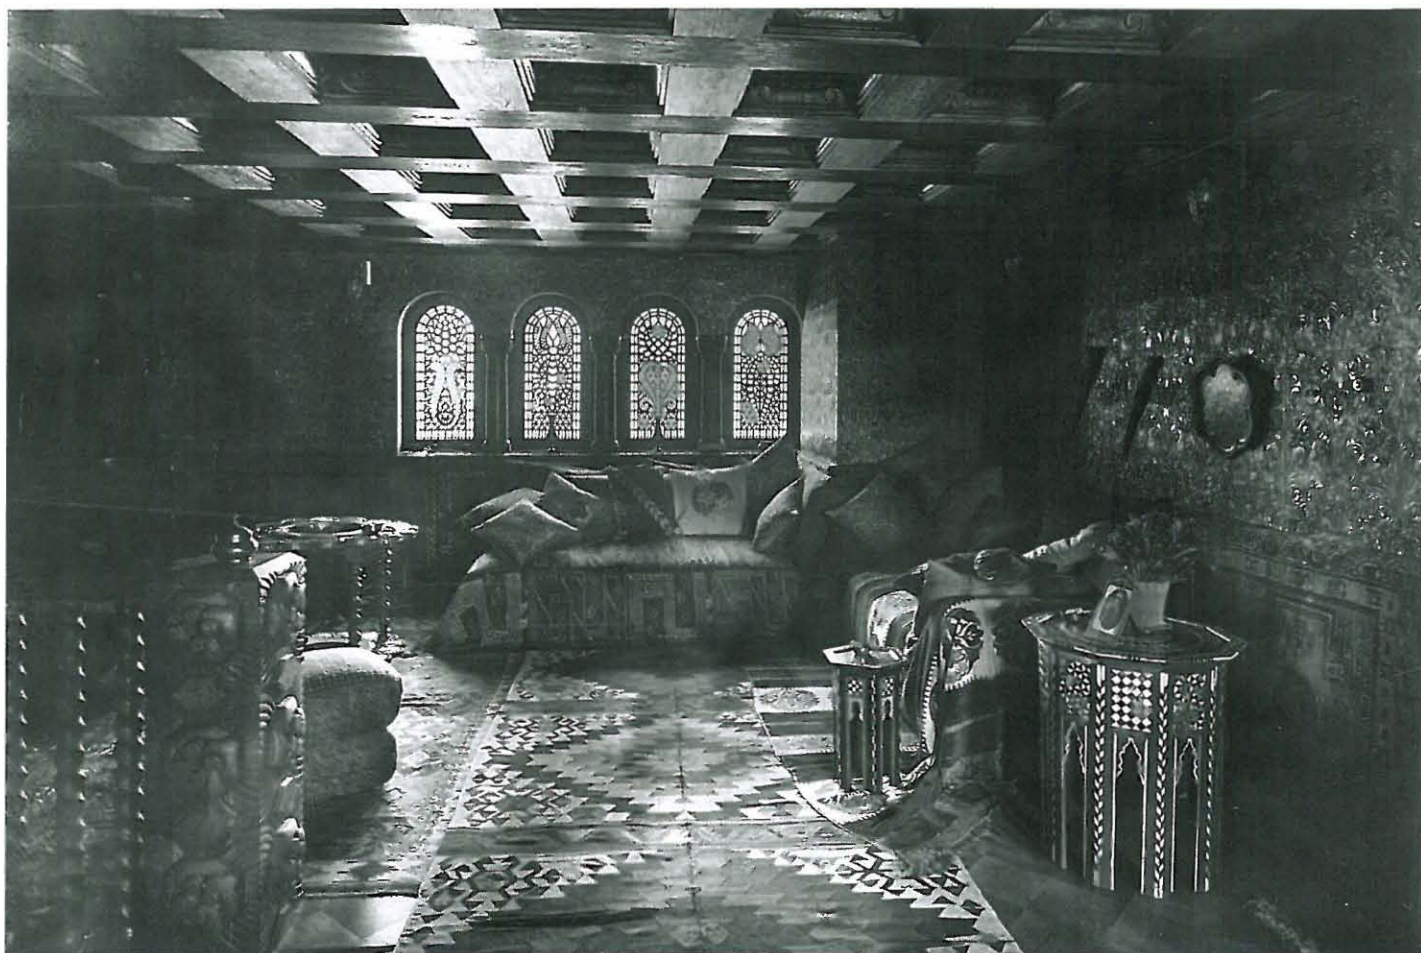
Välihalli 200 eli turkkilainen huone alkuperäisessä asussaan 1920-luvulla. Tila kiinteine sisustuksineen on säilynyt lukuun ottamatta kasettikattoon myöhemmin lisättyjä valaisimia. Sundström / WA

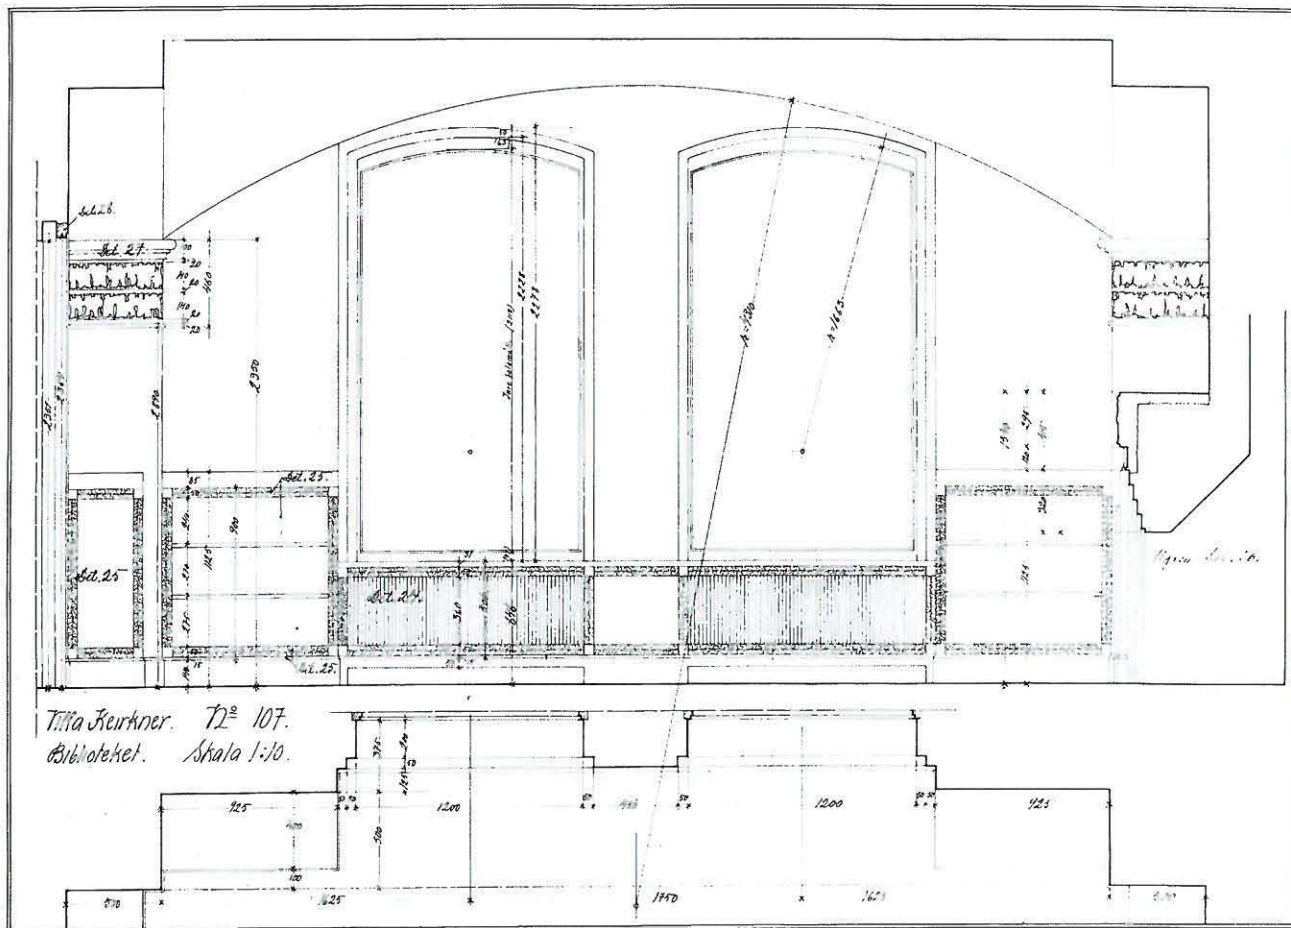
Kirjastoa varten suunnitellut kalusteet, avotakka ja patterisuojukset muodostavat eheän kokonaisuuden. Ikkuna-aukot muutettiin toteutusvaiheessa sisäpuolelta kaareviksi niihin sijoitettujen lasimaalauksikkunoiden takia. Martti Saarinen

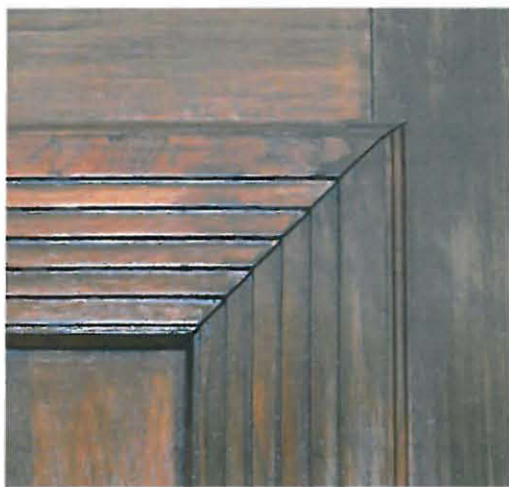
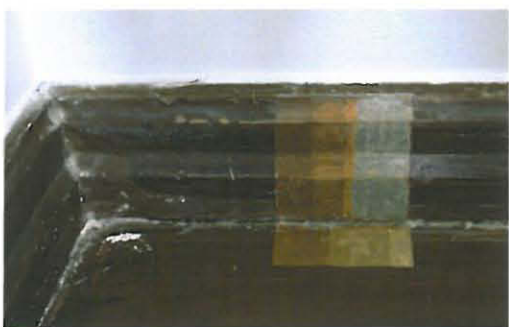
Ensimmäisen kerroksen tilasarjan ilme muuttui Waldenien aikana, kun kiinteiden sisustuksien tummia puupintoja tukeva väritys muutettiin vaaleaksi. Iffland / WA

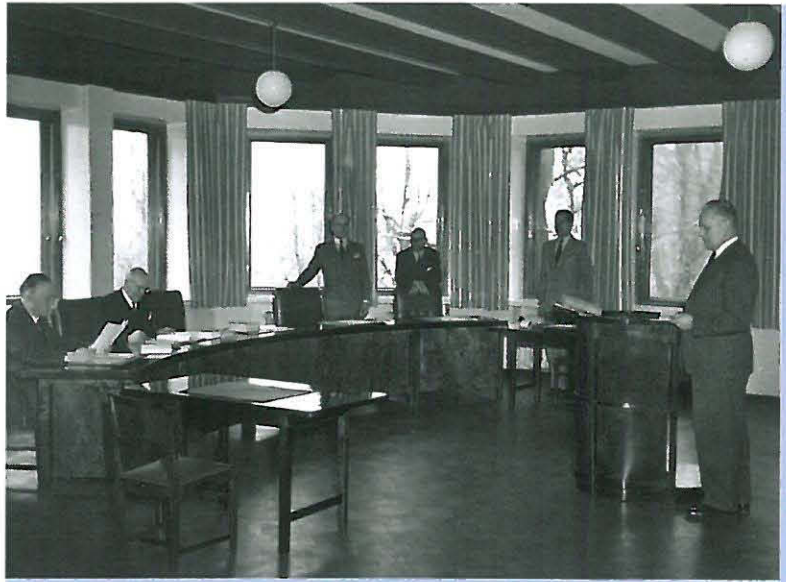
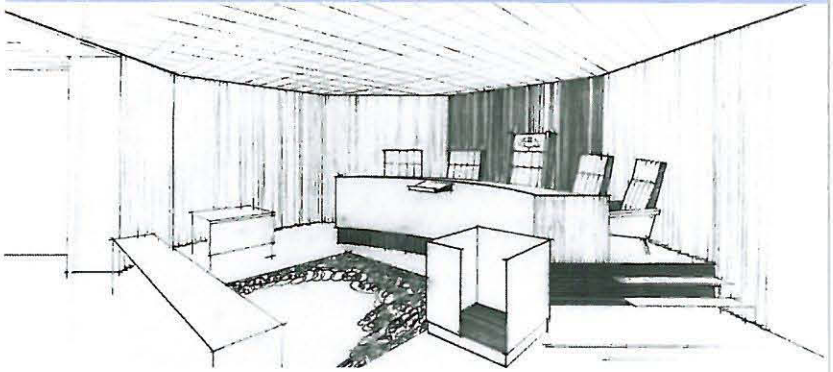
Työhuoneen ilmettä on uusittu useampaan otteeseen. Ylinä suuri erkkerimäinen tila 1950-luvulla hovioikeuden suullisten käsittelyjen salina (HH). Tilan ilme modernisoitiin 1960-luvulla. Nykyiset kalusteet ovat peräisin tältä ajalta. Luonnospiirustus RakH laa:925/26.

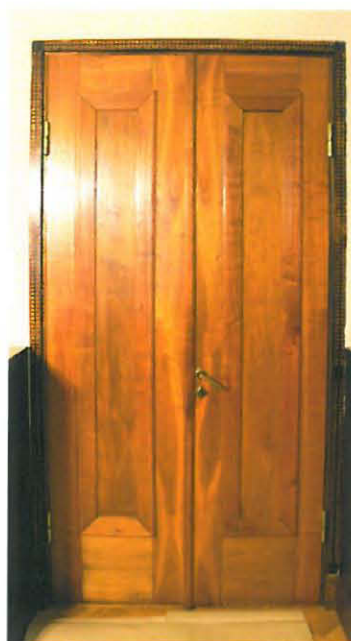
**Paripeiliovet** ovat pääosin tammea. Tilojen 103–105 ovet ovat pähkinäpuuta tms. Kirjaston 103 ovillistassa on intarsiakoristelu. Osassa ovista alkuperäiset messinkihelat, vaihdetut helat niklattuina tai kromattuina. Kaikki ovet (7 kpl) ovat säilyneet, joista kaksi liukuovea on muutettu peilioviksi.

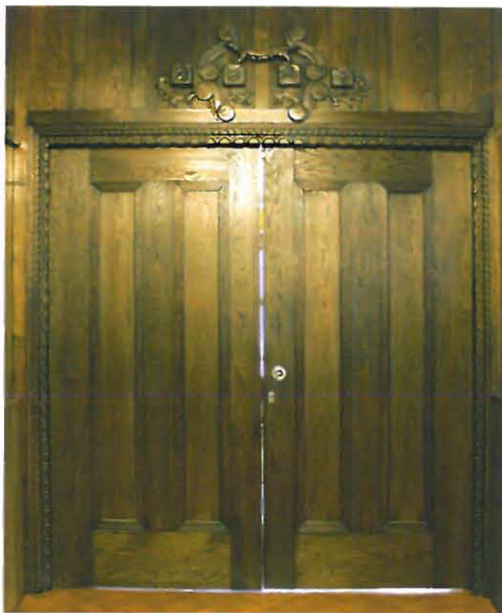
**Liukupariovi** tilojen 102/104 välillä noudattaa muiden peiliovien jäsentelyä, mutta peilin profiili poikkeaa pariovista. Salin puolelta ovi on tammea, salongin puolelta pähkinäpuuta tms. Ovesa niklattu pyöreä ”vedin”. Salin oviaukkoa kehystävät koristellut ovilistat.

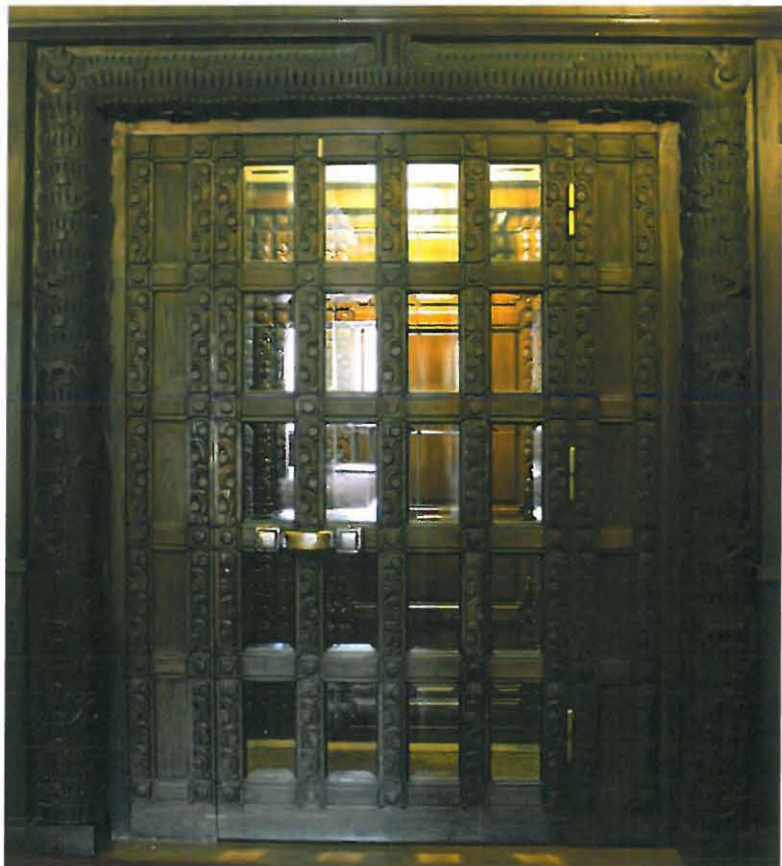
**Pääsisäänkäynnin tamminen lasiovi** on jäsentelytään identtinen ulko-oven kanssa, mutta peilien paikoilla on fasetoidut lasiruudut. Ovilehden molemmin puolin on kiinteät kapeat umpinaiset peilit. Ovea kiertävässä puukehyksessä on veistokoristelu. Vaakasuuntainen massiivinen messinkivedin (G. Finne) on muodoltaan samanlainen kuin ulko-ovessa, mutta ilman lintukoristelu.

**Oviaukon kehyksessä** puusta veistetty eläinaiheinen köynnös. Lasioven pystyjakoja on korostettu puuleikkauksin, vaakajaoit sileät, risteyskohtien neliöissä ympyräkoristeet. Lasiruudut fasetoituja. Messinkivedin samaa mallia kuin ulko-ovessa, mutta ilman lintukoristeita (G. Finne).

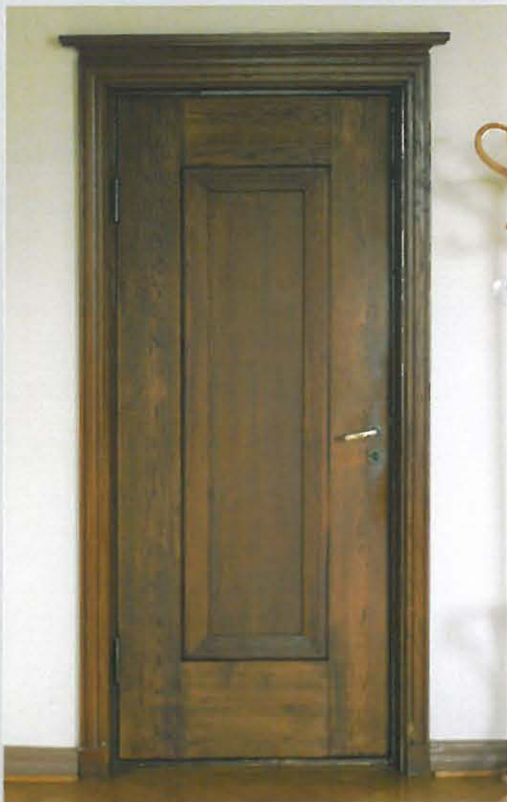
**Yksilehtiset tammipeiliov** jäsentyvät pariovi-  
en tavoin pystysuuntaiseen peiliin. Vuorilistat ovat  
profiloidut ja 2.krs:n ovissa on korostetut ylälis-  
tat. Ruokasalin 105 oven toinen puoli on petsattua  
päihinäpuuta. Osassa ovista on alkuperäiset mes-  
sinki-helat. Ovia yhteensä 9 kpl, todennäköisesti  
myös naulakkotilan 112/110 poistettu ovi ollut  
vastaavaa mallia.

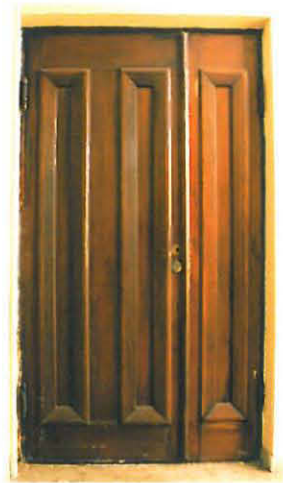
**Vasikallinen tammipeiliovi** on samassa aukossa sivu-  
portaan 001 uusitun ulko-oven kanssa. Sisäovi jäsentyy  
kolmeen pystysuuntaiseen peiliin.

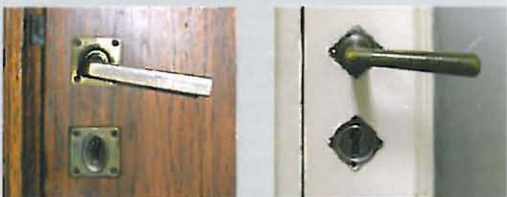
**Hissin tammipeilioissa** samantyylinen jäsentely kuin  
sisäänkäyntioivessa. Konehuoneen ovessa on uritetut  
metalliritilät. Hissin oviin vaihdettu kromatut painikkeet,  
konehuoneen ovessa ap. messinkivedin. Kaikki ovet (4  
kpl) ovat säilyneet.

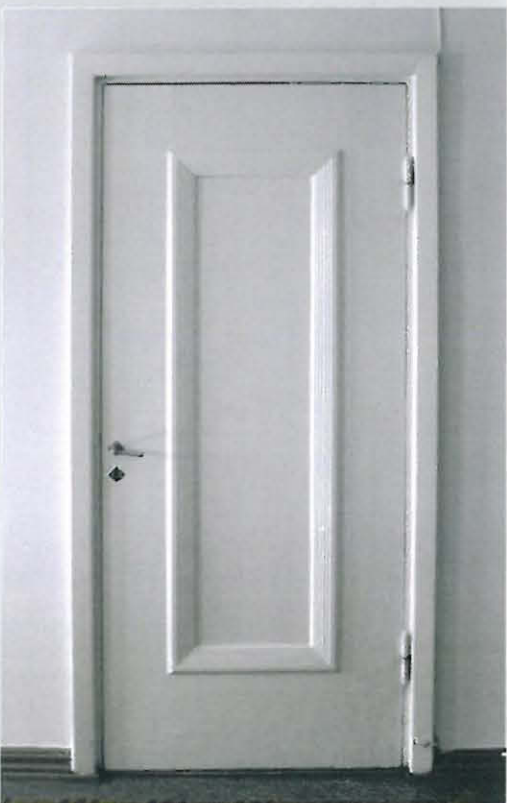
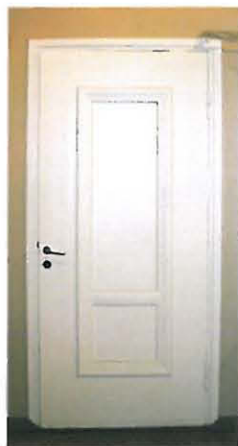
**Messinkipainikkeita** on tammioivissa. Päästään levenevä painike on  
leikkausmuodoltaan neliö. Kilvet ovat muodoltaan joko vinoneliöitä  
tai neliöitä. Alkup. heloja tiloissa 103, 113, 201, 202, 207, 208, 302.

**Niklattuja painikkeita** on maalatuissa peilioivissa. Päästään leve-  
nevä painike on leikkausmuodoltaan pyöreä. Lukkokilvet pyöreitä,  
painikkeissa vinoneliöt. Alkup. heloja tiloissa 106–108 ja 307–308.

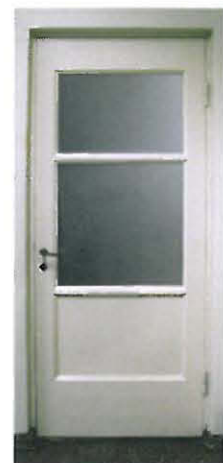
**Maalatut puulasiovet** sijoittuvat entisiin keittiötiloihin  
ja niiden paikkoja on osittain siirretty. Ovet jakautuivat al-  
kujaan kolmeen lasiaukkoon. Kahdessa ovessa alin lasi on  
vaihdettu levyksi, kolmessa muussa alin peili on levytetty  
umpeen. Ovissa on alkuperäiset niklatut messinkipainik-  
keet. Tilassa 015 yksi irrallaan oleva ovi. Yhteensä 5 kpl

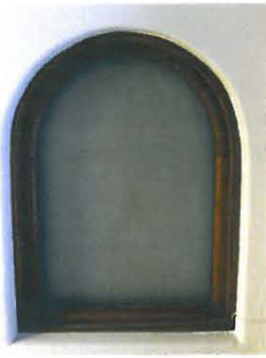
**Maalatut peiliov**et ovat kaikki yksilehtisiä ja osassa on  
säilynyt yksinkertaiset sileät ovilistat (lev. 70 mm). Ovet  
sijoittuvat pohjakerroksen sekä 2. ja 3. krs:n sivutiloihin.  
Ne ovat pääosin valkeiksi maalattuja. Toisen kerroksen  
ovia on sijoitettu uusiin paikkoihin. Puhelinkopin oven  
pyöreä ikkuna on 1960-luvulta. Osa alkuperäisistä he-  
loista on säilynyt. (0.krs/ 5 kpl, 2.krs/ 7 kpl, 3.krs/ 9 kpl).

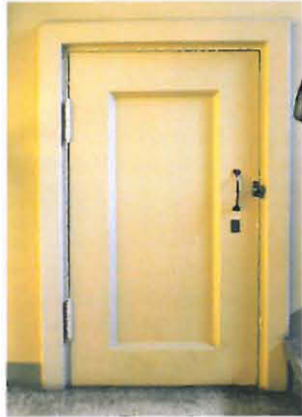
**Komeron ovet** sivuportaassa ja tilassa 204 ovat valkeiksi maalattuja peiliovia yksinkertaisin profiilein. Sivuportaan komeron 001 vihreäksi maalatussa ovesta on vastaava jäsentely kuin varsinaisissa peilioissa, mutta peilin paikalla on verkko.

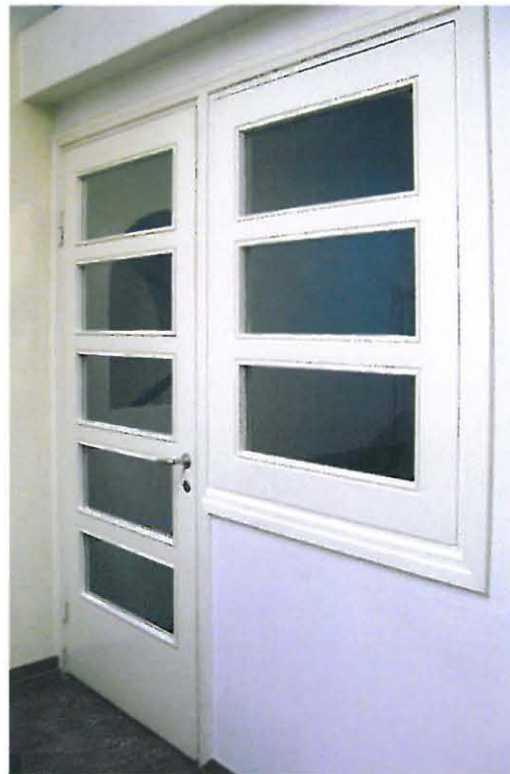
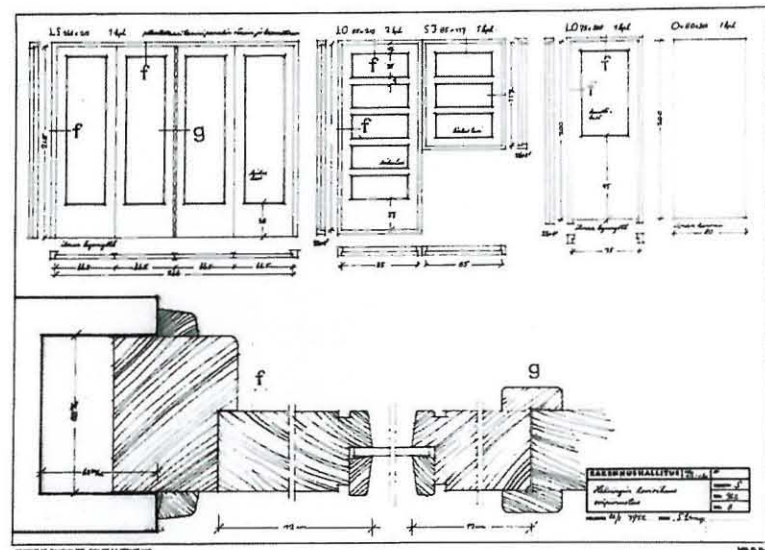
**Maalaut puulasiovet ja ikkuna (1950-l.)** erottavat sivuportaan 109 hallista 110. Ne jakautuvat vaakaasuuntaisiin lasiaukkoihin. Kehystävissä listoissa on pieni pykälyys.

Ovipiirustus maaliskuulta 1952. RakH piir. III laa:924/18

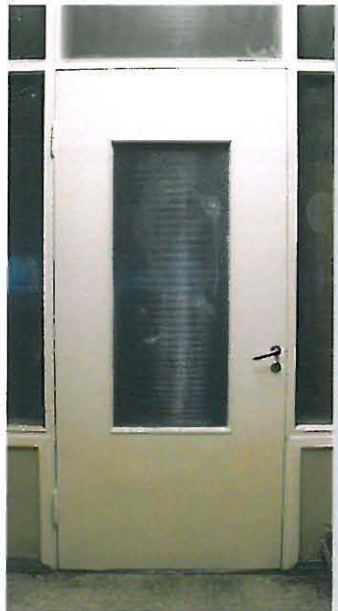
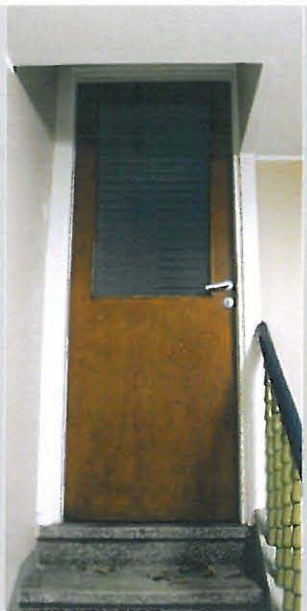
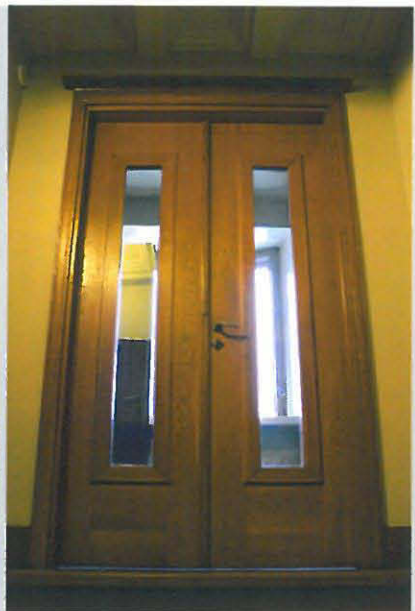
**Sivuportaan lasiseinä ovineen (1950-l.)** sijoittuu pohjakerrokseen. Se korvasi samalla paikalla olleen alkuperäisen lasiseinän ovineen. Talonmiehen asunnon samanaikaisessa väliseinäkunnassa on vastaava struktuurilasi.

**Lasiaukkoinen viiluovi (1950-l.)** sijoittuu sivuportaan välitasanteelle. Lasissa on etsatut vaakaraidat. Ulko-oven viilupintainen sisämpiövi on siirretty ullakolle.

**Lasiaukkoinen tammipariovi (1950-l.)** pääportaan 3.krs tasanteella on tehty alkuperäisten paripeiliovien mallin mukaan (laa:06-07). Oveissa ap. malliset helat. Muut 2.krs:n oviaukkoihin lisätyt tuplaovet tehtiin peiliovina (4 kpl).

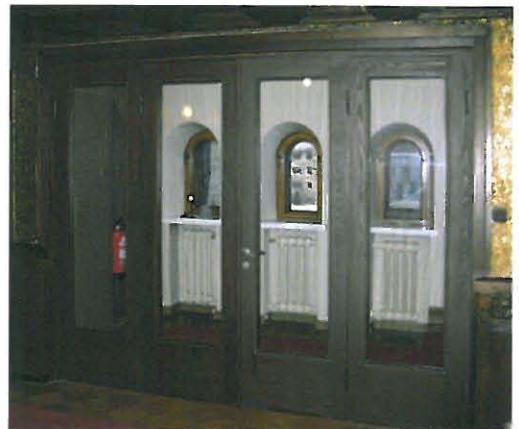
**Vanhoja peiliovia mukailevia** ovia on tilassa 209 (2 kpl/ 1960-l) sekä 1.krs:n tiloissa (3 kpl/1980-l). Osassa vanhan malliset painikkeet.

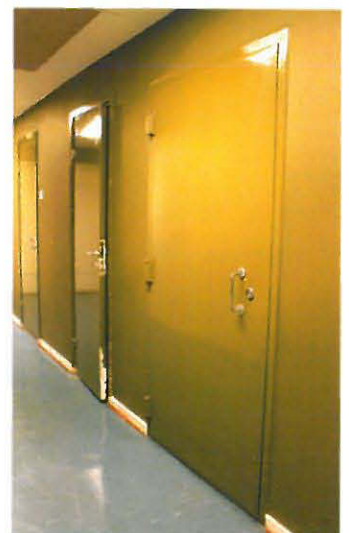
**Maalatus laakaovet (1950-60-l.)** ovat sileitä puuvia tai teräspaloovia. Ne sijoittuvat pääosin pohjakerrokseen.

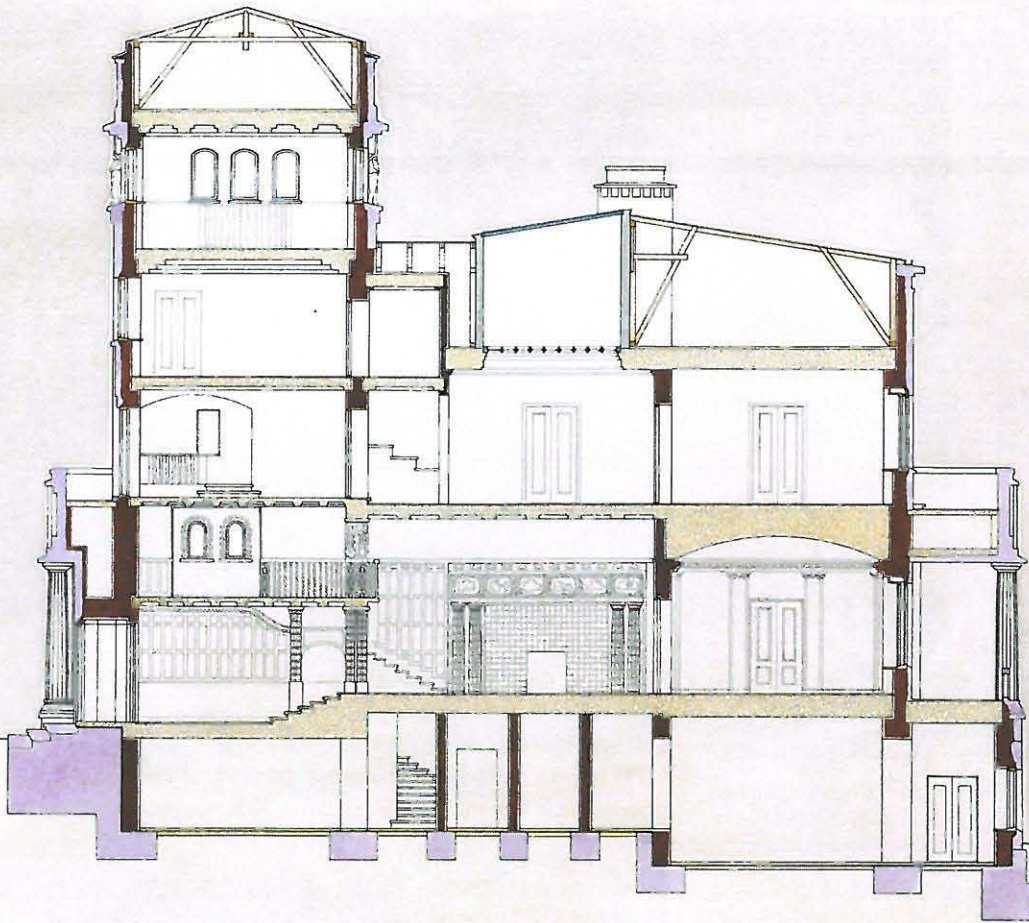
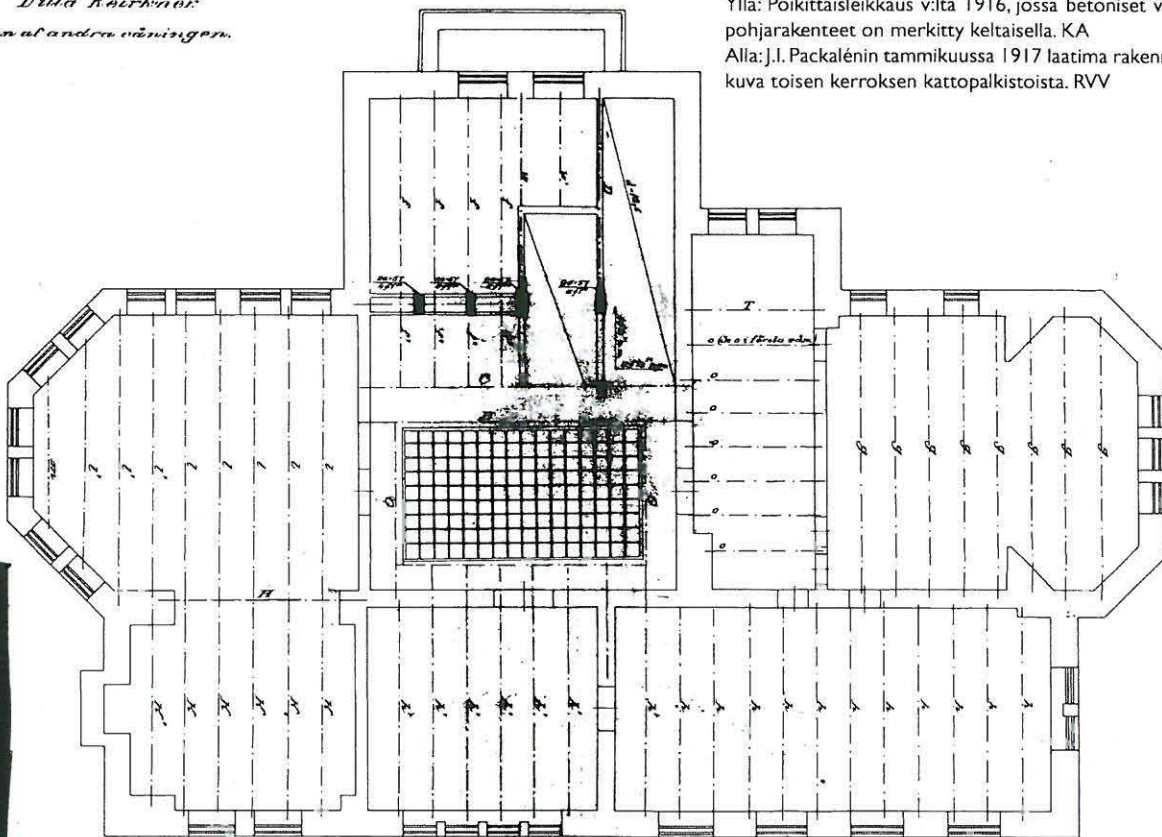
Yllä: Poikkaisleikkaus v:lta 1916, jossa betoniset väli-pohjarakenteet on merkitty keltaisella. KA  
Alla: J. I. Packalénin tammikuussa 1917 laatima rakennekuva toisen kerroksen kattopalkistoista. RVV

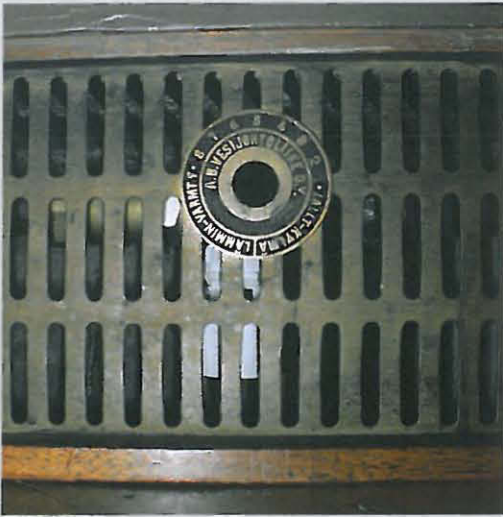
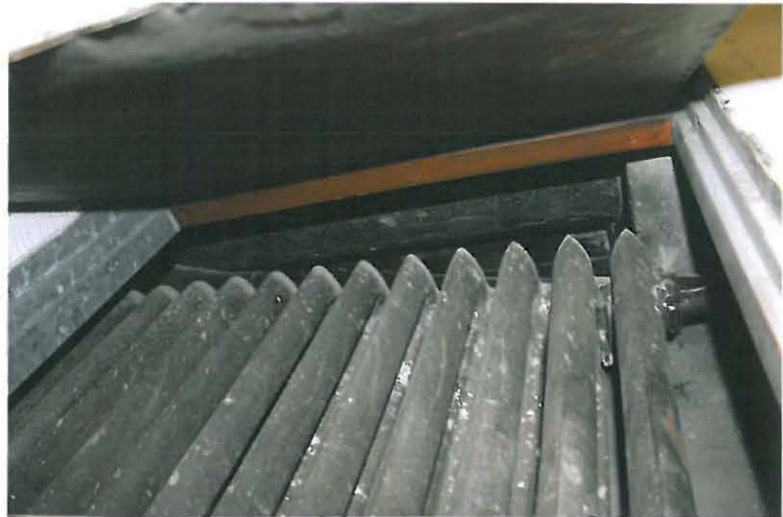
**Salin 102 ja ruokasalin 105 jaepatterit** on sijoitettu upotuskoteloihin, jotka näkyvät pohjakerroksen kattopinnoissa. Ikkunapenkkinen pystypintojen patterisäleikoissä säätölaite "Ab Vesijohtoliike Oy". Uritetut säleiköt on kevyesti kultapronssipatinoitu.

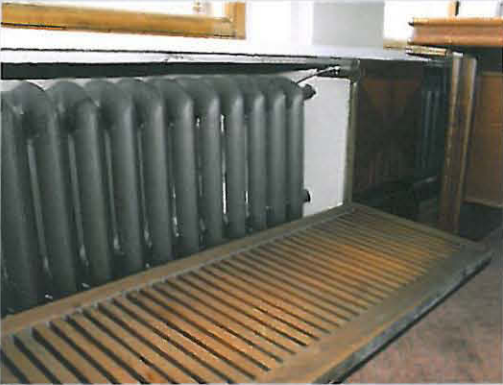
**Valurautaiset jaepatterit** ovat alkuperäisiä ja valtaosa niistä on säilynyt. Ne on pääosin sijoitettu patterisyvennyksiin ja maalattu seinäpinnan sävyyn.

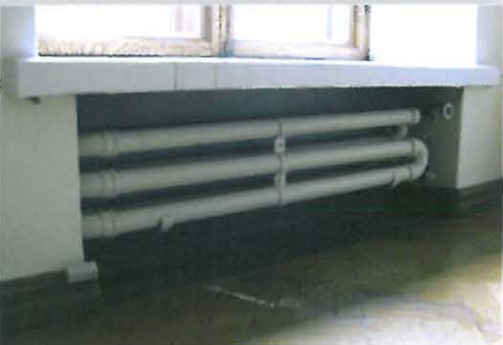
**Vierashuoneessa 203** on alkuperäinen putkipatteri.

**Teräslevystä tehdyt jaepatterit** ovat peräisin 1950-luvun muutoksista ja ne sijoittuvat tiloihin 015, 018–020.

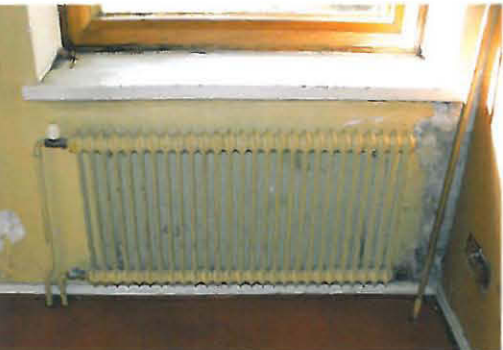
**Rättipattereita** on 1950-luvun mallia siivouskomerossa 018b ja 1960-luvun mallia siivouskomerossa 212.

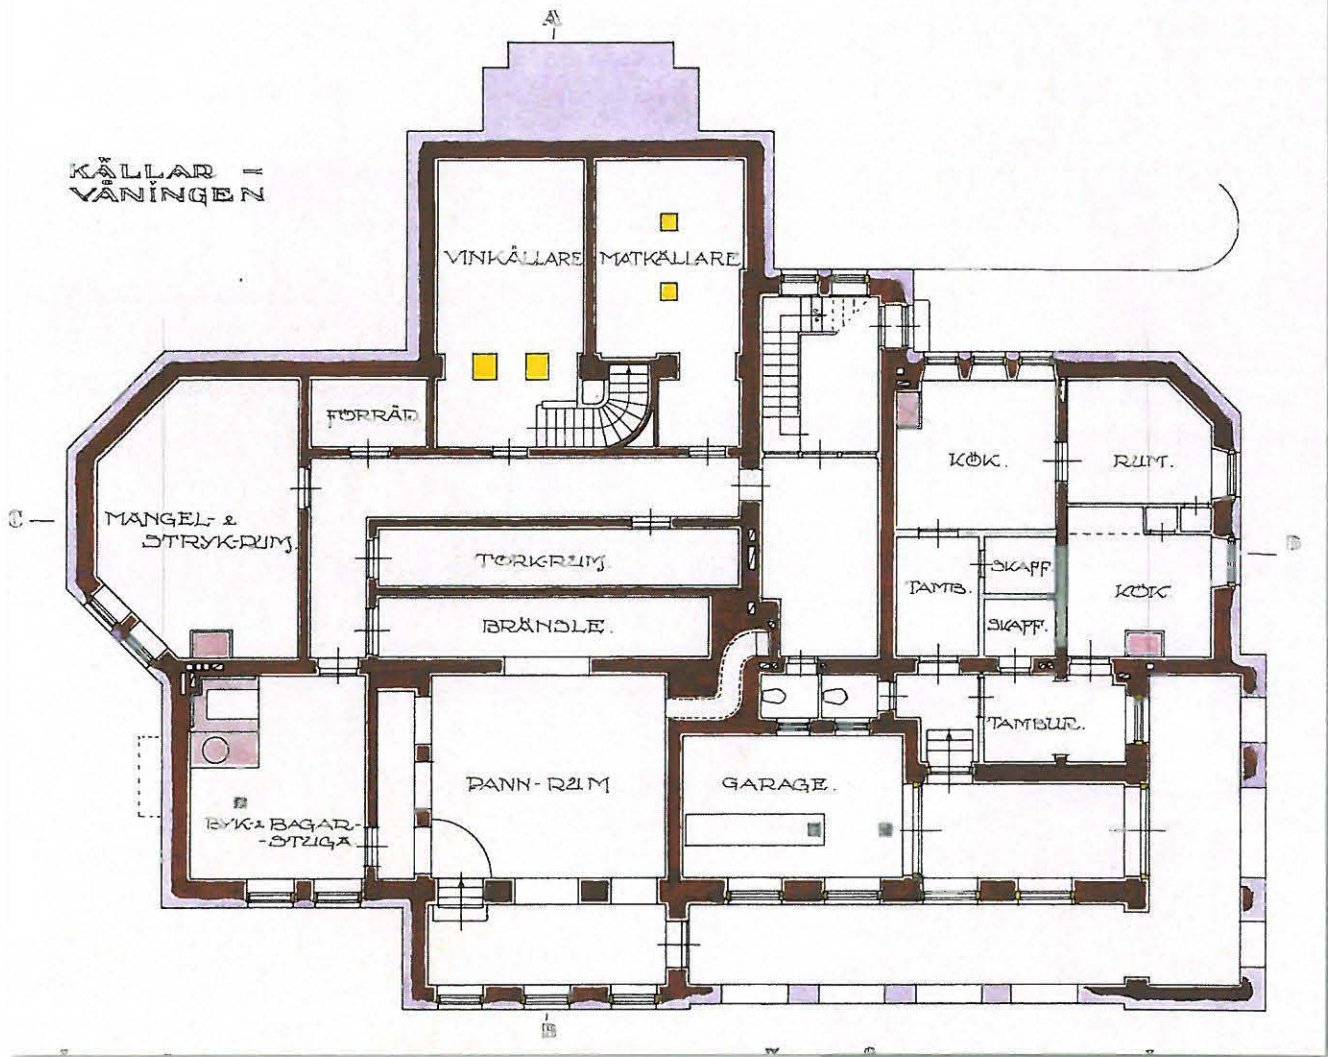
Pohjakerroksen alkuperäispohja v.1916. Lähes kaikki kantavat seinät ovat säilyneet. KA

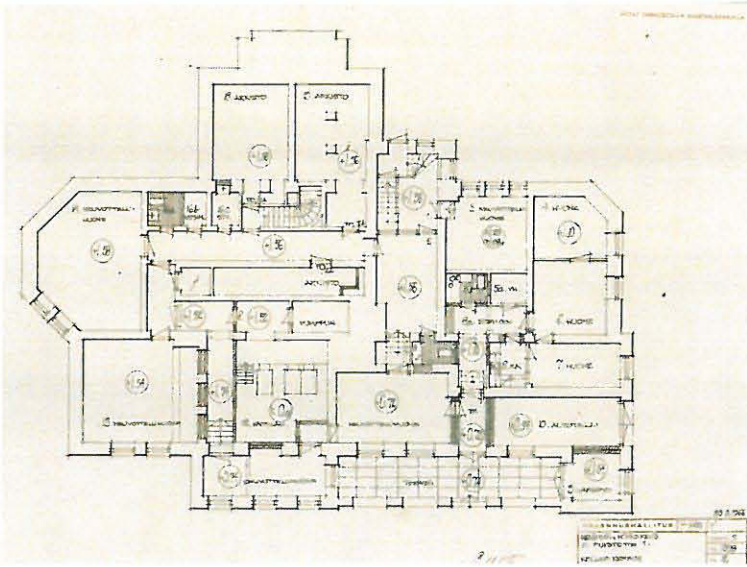
Pohjakerroksen muutospiirustus maaliskuulta 1966 (arkkit. Sirkka Tarumaa). SKA

Osa pohjoispään tiloista muutettiin 1950- ja 60-luvuilla hovioukuden neuvottelu- ja työhuoneiksi sekä arkistoiksi. Mankelihuone oli jonkun aikaa vankien säilytyshuoneena. Nykyiset tilajärjestelyt ja pääosin myös värijäsentely on peräisin vuosien 1966–67 muutostöistä. Suurimmat tilamuutokset kohdistuivat pannuhuoneeseen siirryttäessä hiililämmityksestä öljyyn (RakH / arkkitehti S. Tarumaa).

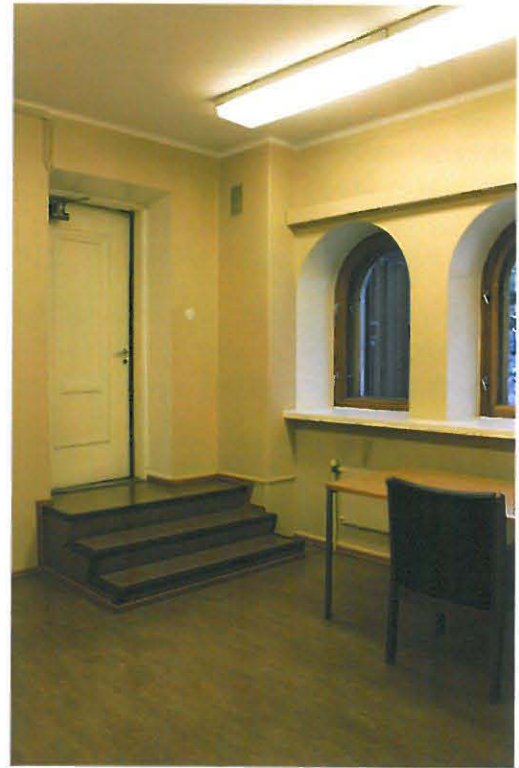
Yllä: Huone 003

Hallin ja porrashuoneen värijäsentely on peräisin vuoden 1984 kunnostuksesta. Seinä- ja kattopintojen maalaustöiden lisäksi mosaiikkibetoniportaat ja -lattiat hiottiin ja hallin lattia päällystettiin linoleumilla. Wc-tila on myöhemmin muutettu suihkutilaksi. Tilassa 003 oli tapetti vielä 1960-luvulla, mutta nykyisin seinät ovat maalatut. Seinälle on sijoitettu puhelin/rele-kaappi.

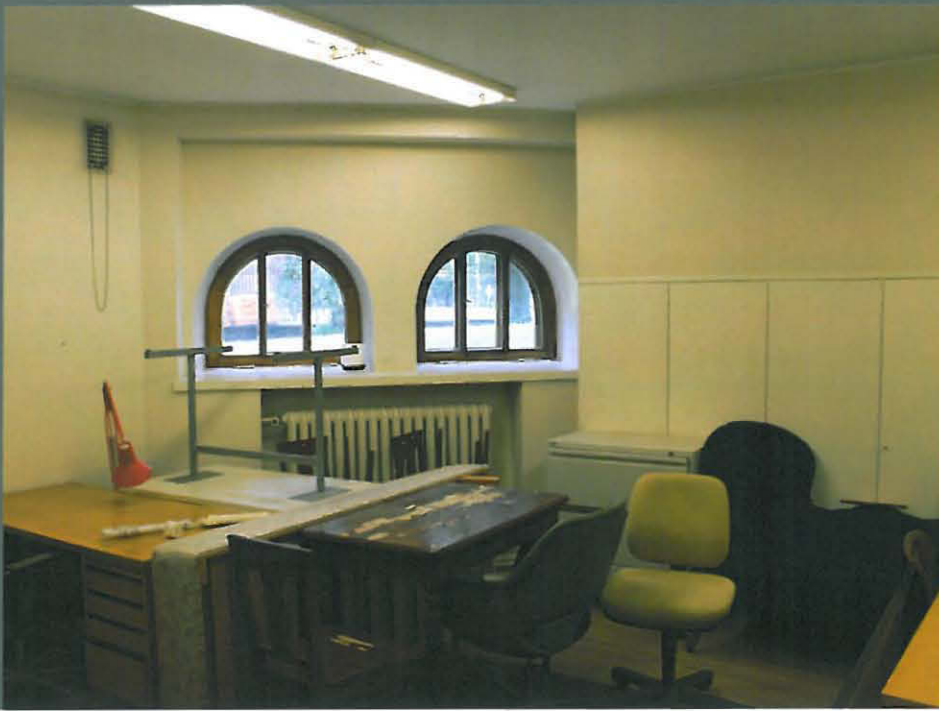
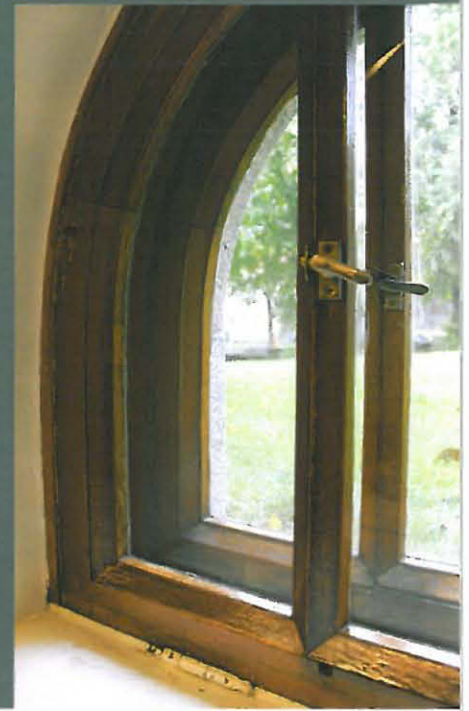
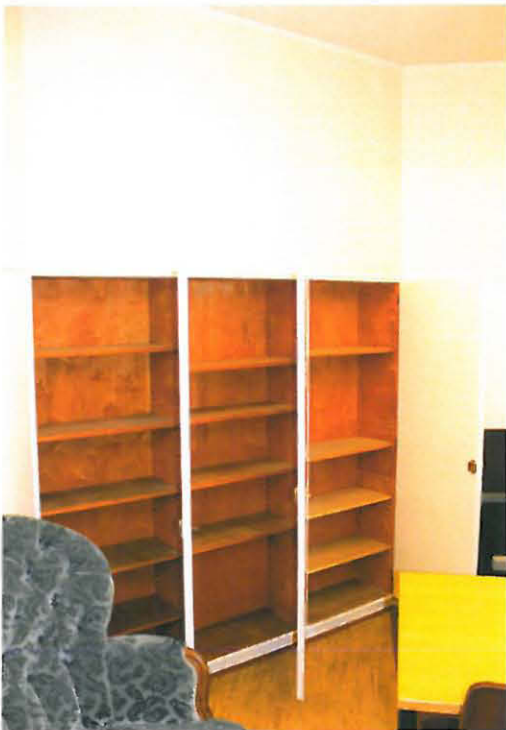
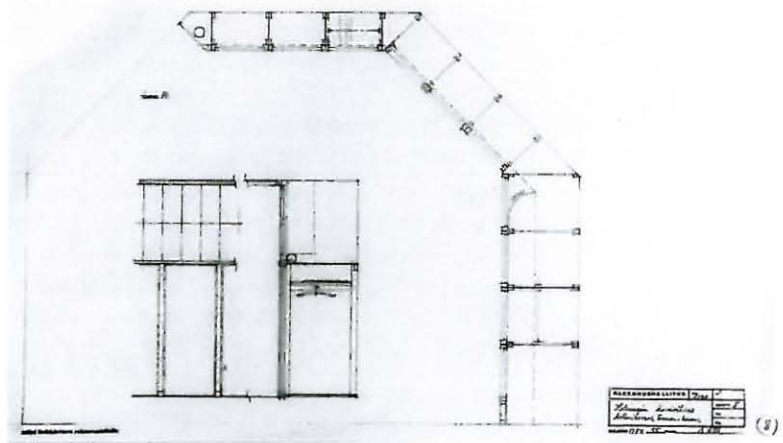
Suunnitelma "tuomarien huoneen" 014 kaapistoista  
lokakuulta 1955. RakH laa:925/8

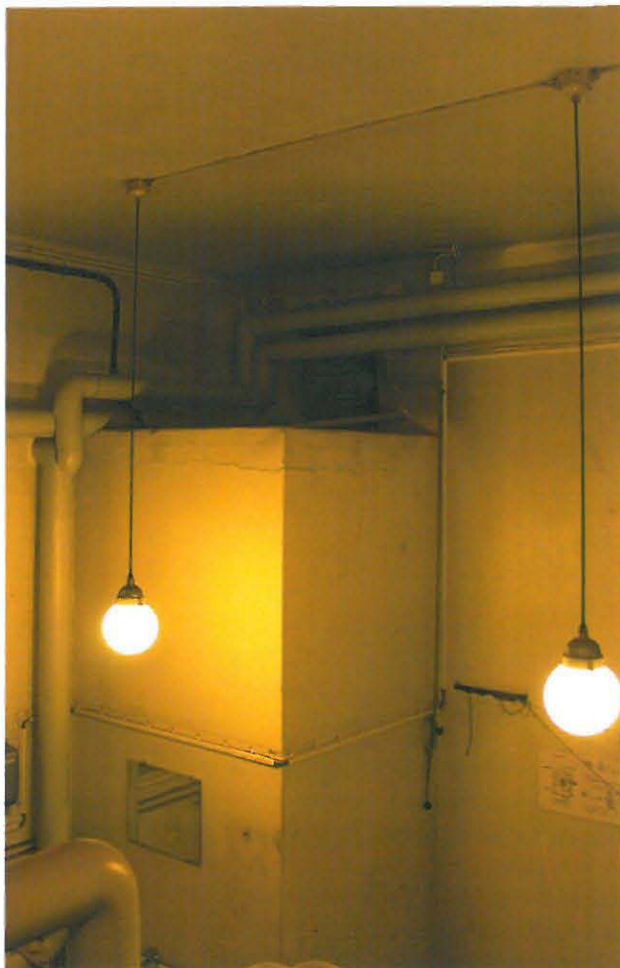
Pannuhuoneen käsittävä osa v.1916 leikkauspiirustuksesta, jossa näkyy tilan alkuperäinen laajuus. KA

Halkolämmitteisiä kattiloita oli alkujaan kolme, joista kahta käytettiin lämmitykseen ja kolmas oli lämminvesikattila. Kattiloiden takana oleva rakennusaineinen hormi johti rakennuksen keskiosassa olevaan piippuun. Vuoden 1955 korjauksessa keskimäinen kattila uusittiin tehokkaammaksi öljyllä toimivaksi. Öljysäiliö sijoitettiin ilmeisesti nykyisen tilan 015 pohjoispäähän. Vanhat kattilat muutettiin siten, että savu saatiin takaa ulos. Katon rajassa olevat lämpöpatterit siirrettiin alas. Vuonna 1962 toinenkin kattila muutettiin öljylämmitteiseksi. Ilmeisesti tässä vaiheessa (tai 1955) öljyvarastolle erotettiin oma tila ulkoseinän rajaamasta etutilasta.

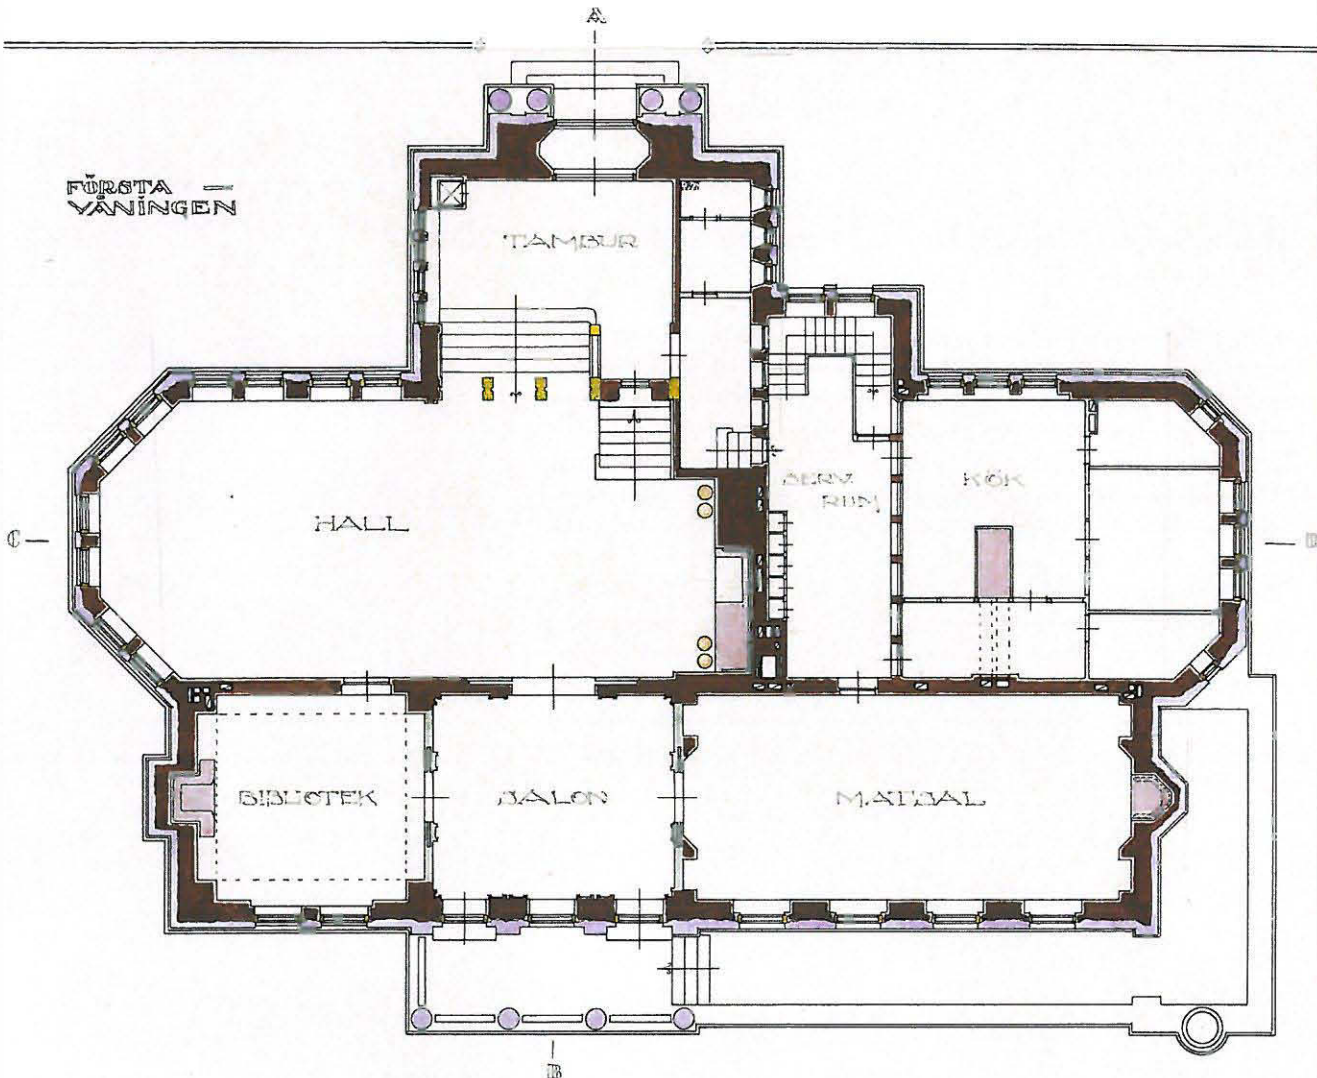
Ensimmäisen kerroksen plaanissa näkyy rakennuksen massoitteleva kolmeen osaan. Leveimmässä pääruun-gossa on monikulmaiset päädyt. Se jakautuu kahteen osaan: pohjoisen suureen saliin ja eteläpään keittiötiloihin. Siihen tukeutuvassa itäpuolen tornissa on pääsisäänkäynti eteishalleineen ja länsipuolella on kolmen huoneen aksiaalinen tilasarja.
