# MARMORIPALATSI

RAKENNUSHISTORIASELVITYS

Johanna Luhtala – Markus Manninen

ARKKITEHTITOIMISTO SCHULMAN OY 2012

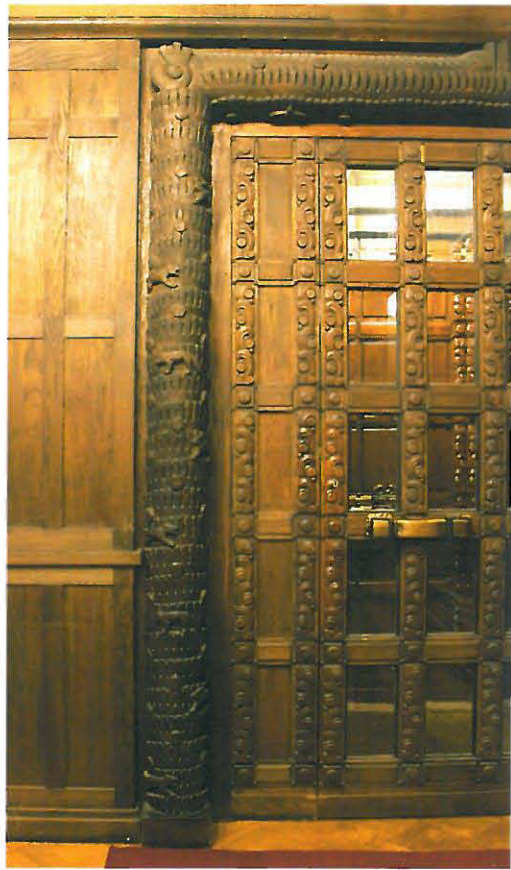
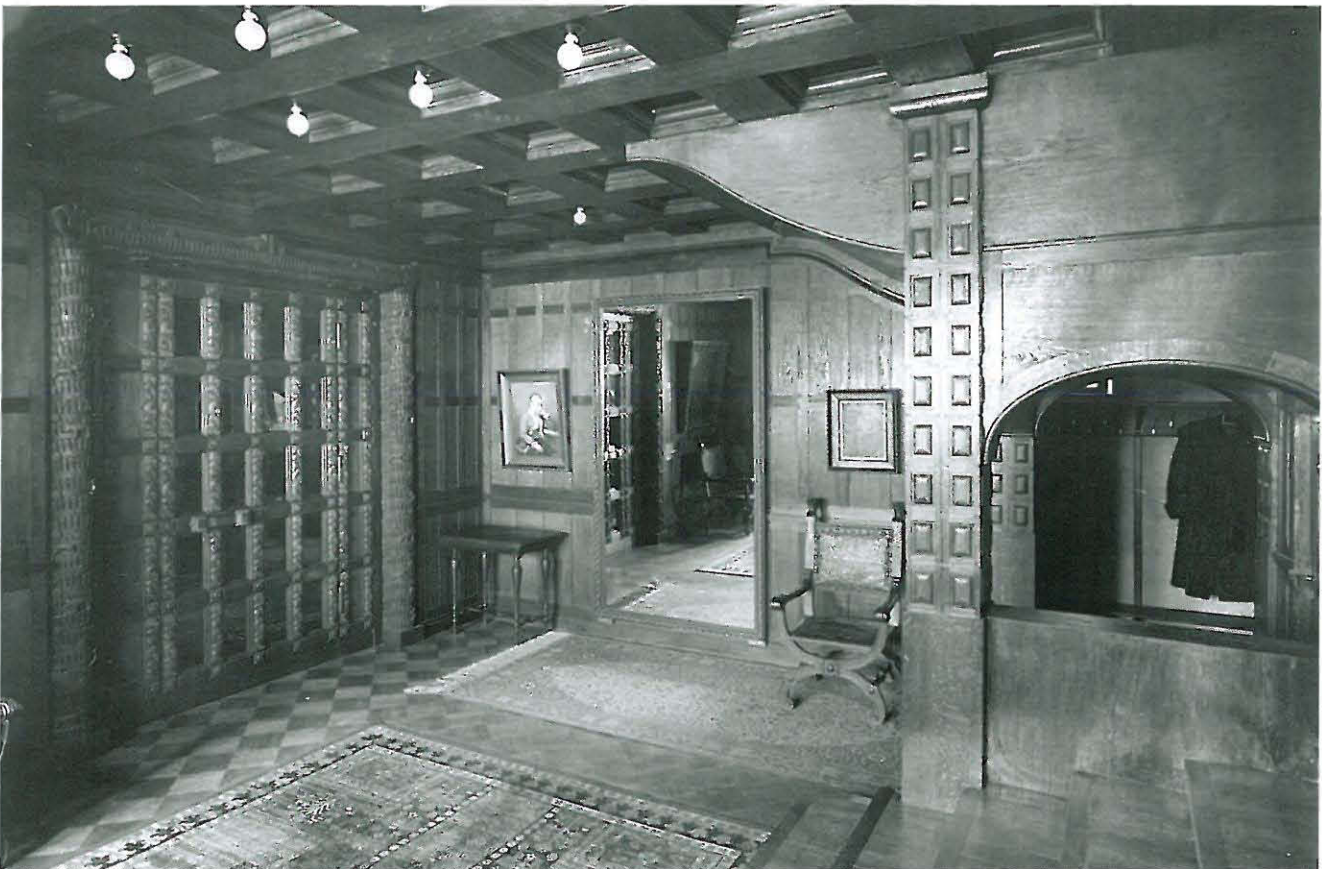
Eteishalli 1920-luvulla. Huomaa peilin yläpuolella katossa oleva yksinäinen lamppu, joka on edelleen jäljellä, sekä naulakkotilassa 112 pilkottava väliseinäikkuna. Sundström / WA

Portaiden vieressä on tammella verhoillut kaariaukot, jossa on matala ovi kellariportaaseen 018a sekä käynti kapeaan naulakkotilaan 112 ja wc-tiloihin 113–114. Naulakkotilan kautta pääsi alun perin sivuhalliin 110, mutta sinne johtanut porras purettiin ja oviaukko muurattiin umpeen 1950-luvulla. Kahdessa kaarisyvennyksessä on sivuportaan puolella edelleen alkuperäiset tammi-ikkunat, mutta naulakkotilan puolelta ne on muurattu umpeen palo-osastoinnin yhteydessä v.1977. Tamminaulakko on ilmeisesti peräisin 1980-luvulta.

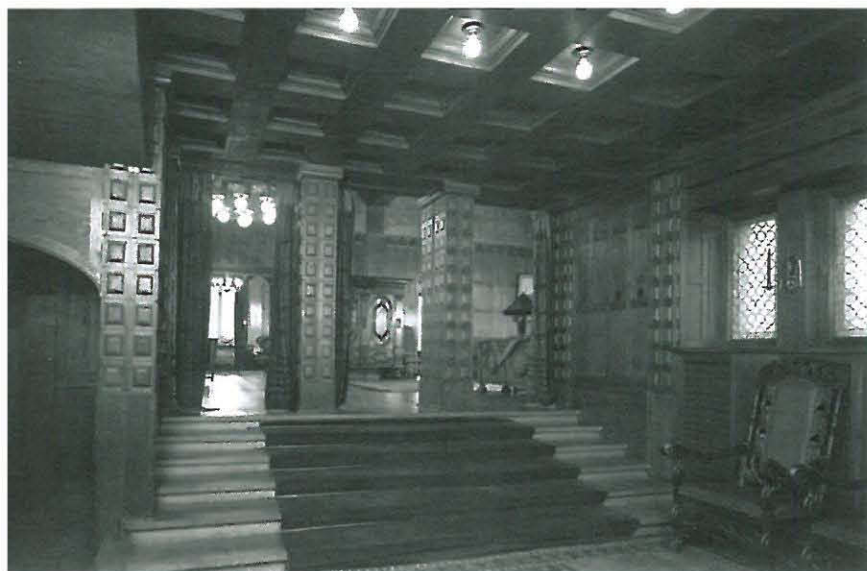
Eteishalli Waldenien aikana. Iffland / WA

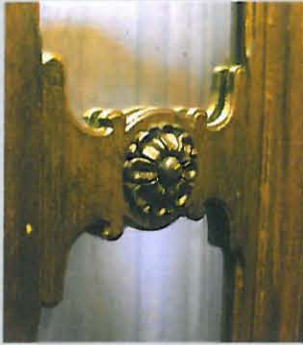
Alkuperäisen hissin on valmistanut ruotsalainen Graham Brothers (perustettu v. 1887). Se on varhaisimpia suomalaisiin yksityistaloihin asennetuista hisseistä. Hissi ulottuu eteishallista tornihuoneeseen, mutta pysähtyy välillä vain toisessa kerroksessa

(suunnitelmapiiirustuksissa hissi pysähtyi myös 3. kerroksessa ja ovi avautui toiseen suuntaan). Hissikori on kauttaaltaan paneeloitu. Kahdessa vastakkaisessa viistetyssä kulmassa on kapeat peilit. Hissi oli käyttämättömänä vuodesta 1936, mutta korjattiin käyttökuntoon v. 1956–57. Se on peruskorjattu 1999.

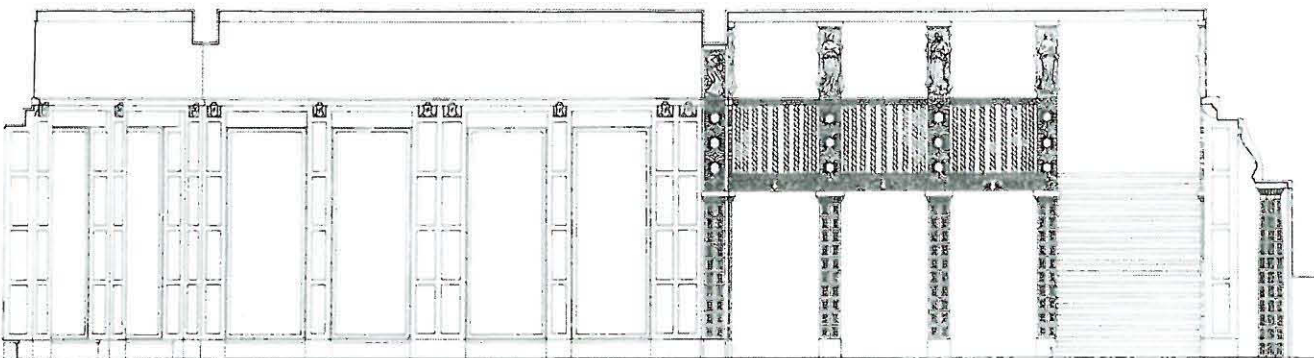
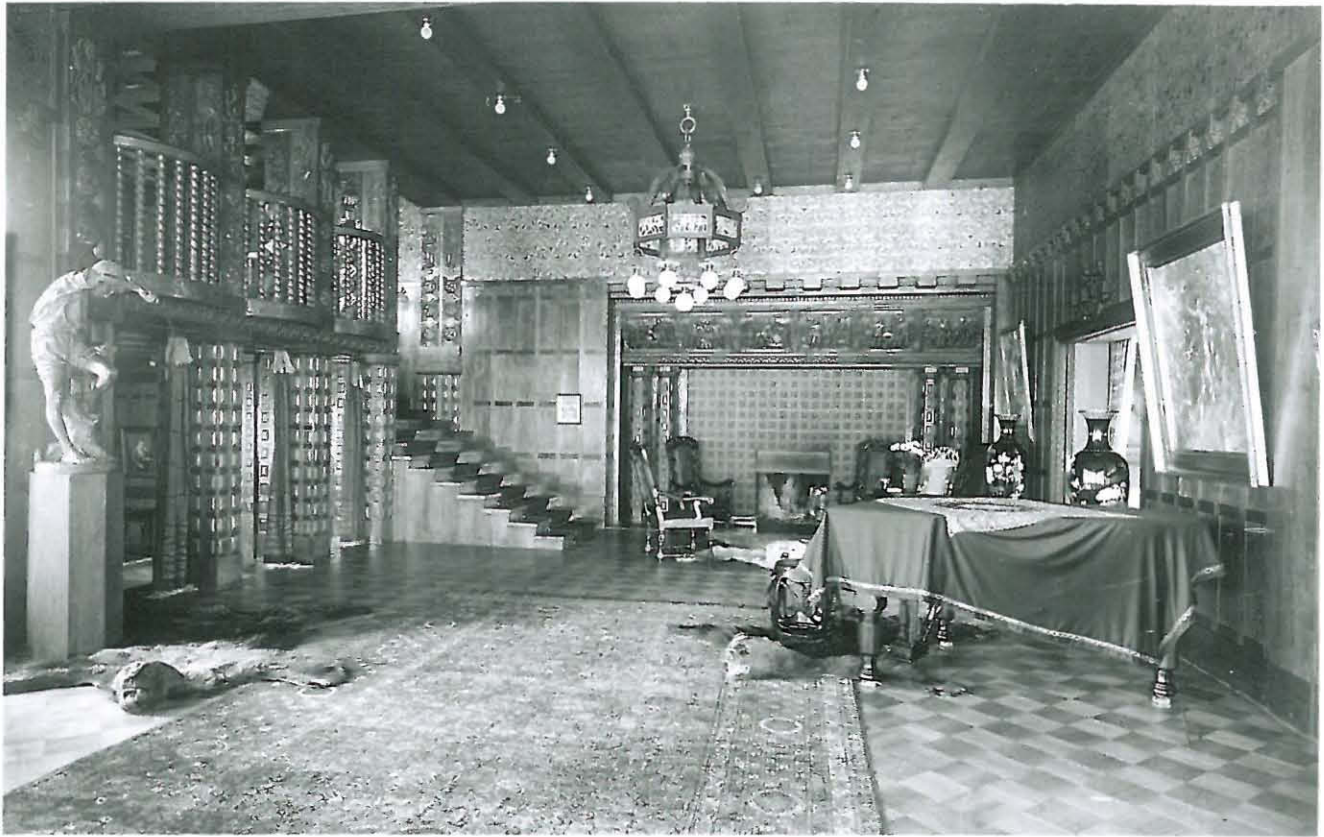
**Klassisesti jäsenettyä takkasyvennystä** rajaavat vapaasti seisovat pylväsparit ja niiden kannattama massiivinen puupalkkisto. Kahdeksankulmaiset pylväät kapeenevat ylöspäin ja niissä on sama tammipeilijäsentely kuin välihällä kannattavissa pilareissa. Kapiteeleja koristavat puuleikkaukset. Friisin kuusiosainen relieffisarja on G. Finnen käsialaa. Friisiä on kallistettu paremman näkyyden saamiseksi. Yläpuolen voimakkaasti ulostyöntyvää palkistoa on jäsenetty hammaslistoin ja puuleikkauksin. Taustaseinässä pylväsparien takana on sileä tammiviilu. Keskiosia muodostuu vihreistä keraamisista laatoista, jotka ovat muodoltaan pyramidimaiset. Tulisijan paikalle avattu ovismyygi on 1950-luvulta. Puretut laatat ovat ullakolla. Takkasyvennyksen edustan lattia on tummanvihreää laattaa. Yllä kuva Suuresta salista 1920-luvulla (Sundström / WA).

Eteläseinällä on pylväiden ja palkiston rajaama takkasyvennys. Pylväsparit kannattavat veistokoristeltua palkistoa, jota koristaa G. Finnen puusta veistetty kuusiosainen reliefisarja. Takan ympäryks koostuu vihreistä keraamisista laatoista. Salitilan kannalta merkittävä muutos oli tulisijan kohdalle vuonna 1952 avattu oviaukko tarjoiluhalliin 110 (Iaa:924/19). Puretun takan yläpuolelta poistettiin seitsemän laattariviä, jotka varastoitettiin ullakolle tulevaisuuden entistämistä silmällä pitäen. Takan keskelle muodostuneen käytävän seinien ja kattopinnan vuoraus ja vaneriovi karmeineen tehtiin männystä, joka petattiin tammipaneelin sävyyn. Lattia päällystettiin laattojen värisellä vihreällä kumilla. Nykyinen tarjoiluhuoneeseen johtava osastoitu ovi on vuodelta 1977.

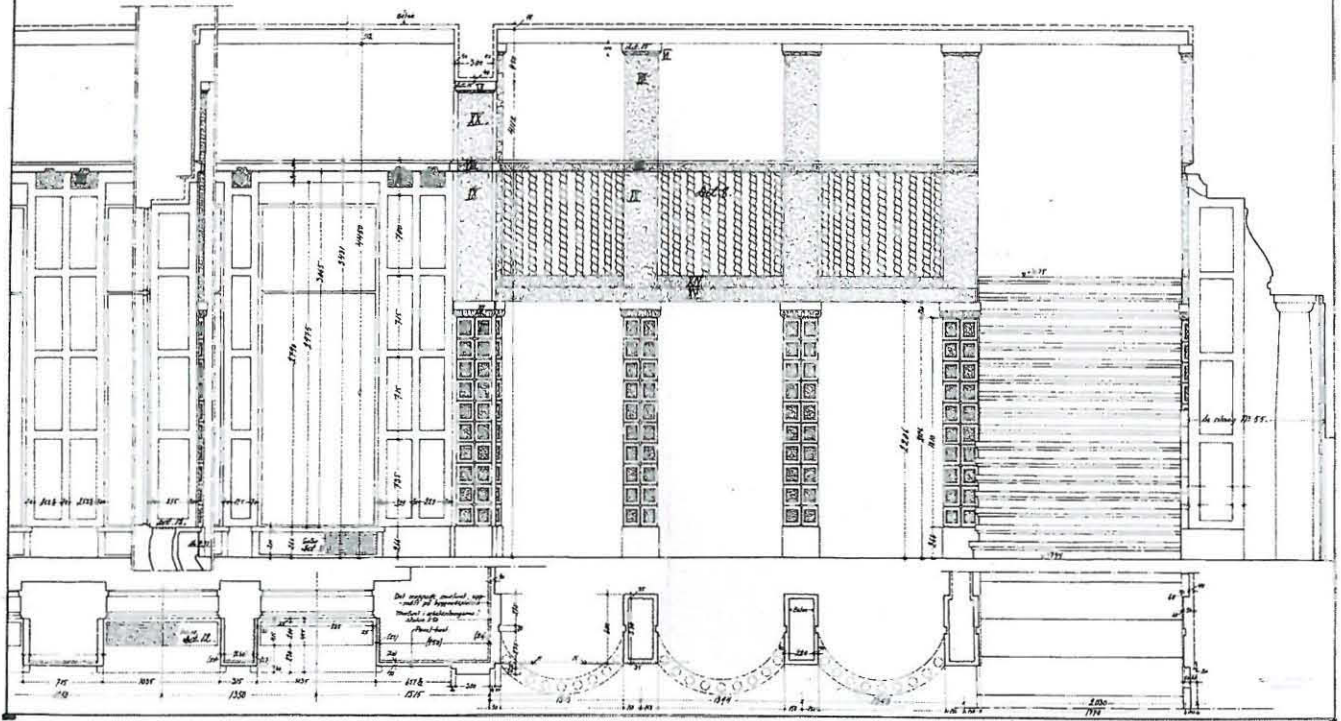
M. Kerkner. T<sup>o</sup> 83.  
Tiedre Hallen. Skala 1:10.

Tilasta on säilynyt kolme työpiirustusta (nrot 40, 41, 83). Länsi- ja itäseinistä on projektiot mittakaavassa 1:25 ja tarkempi mittapiirustus itäseinältä on laadittu mittakaavassa 1:10. To-  
teutunut jäsentely näkyy pitkälti jo v. 1916 leikkauspiirustuksessa. Martti Saarinen.

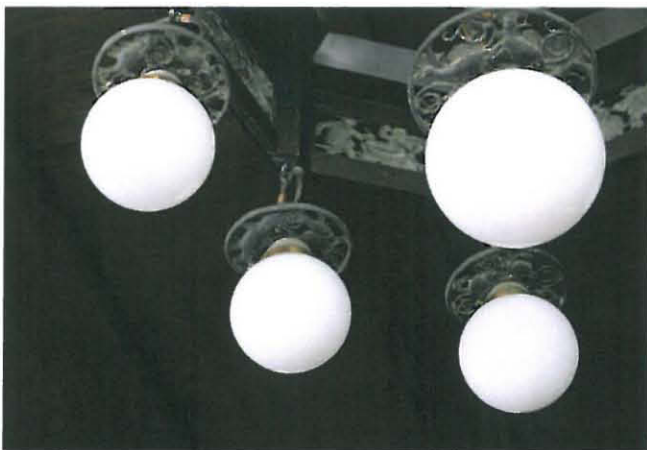
**Puusta veistetyt kattokruunut** (2 kpl) ovat G. Finnen käsialaa. Kahdeksankulmaisissa puukehikoissa on kahdeksan tinasta valettua kuvalaattaa, joissa on esitetty mm. karhun kaataminen sekä tapahtumia kansanelämästä. Kehikon keskeltä ja kulumista roikkuu yhdeksän opaalilasi-palloa (ap. etsatut). Niiden pyöreitä kantoja kiertävät erilaiset eläinaiheet mm. pelikaanit, sammakot, sisiliskot. Kehikon yläosaan on myöhemmin lisätty peltilista.

Salin kaksi suurta puurunkoista kattovalaisinta kuuluvat alkuperäiseen sisustukseen ja ne on suunniteltu juuri tätä tilaa varten. Kahdeksankulmaisten valaisinten sivuissa on tinasta valetut koristelaatat. Kattopalkkeihin alun perin kiinnitetyt, lisävalaistusta antaneet hehkulamput (vrt. 101) on poistettu. Pohjoisseinälle sijoitetut messinkikantaiset valaisimet maljamaisine opaalisikupuineen ovat peräisin Waldenien ajalta.

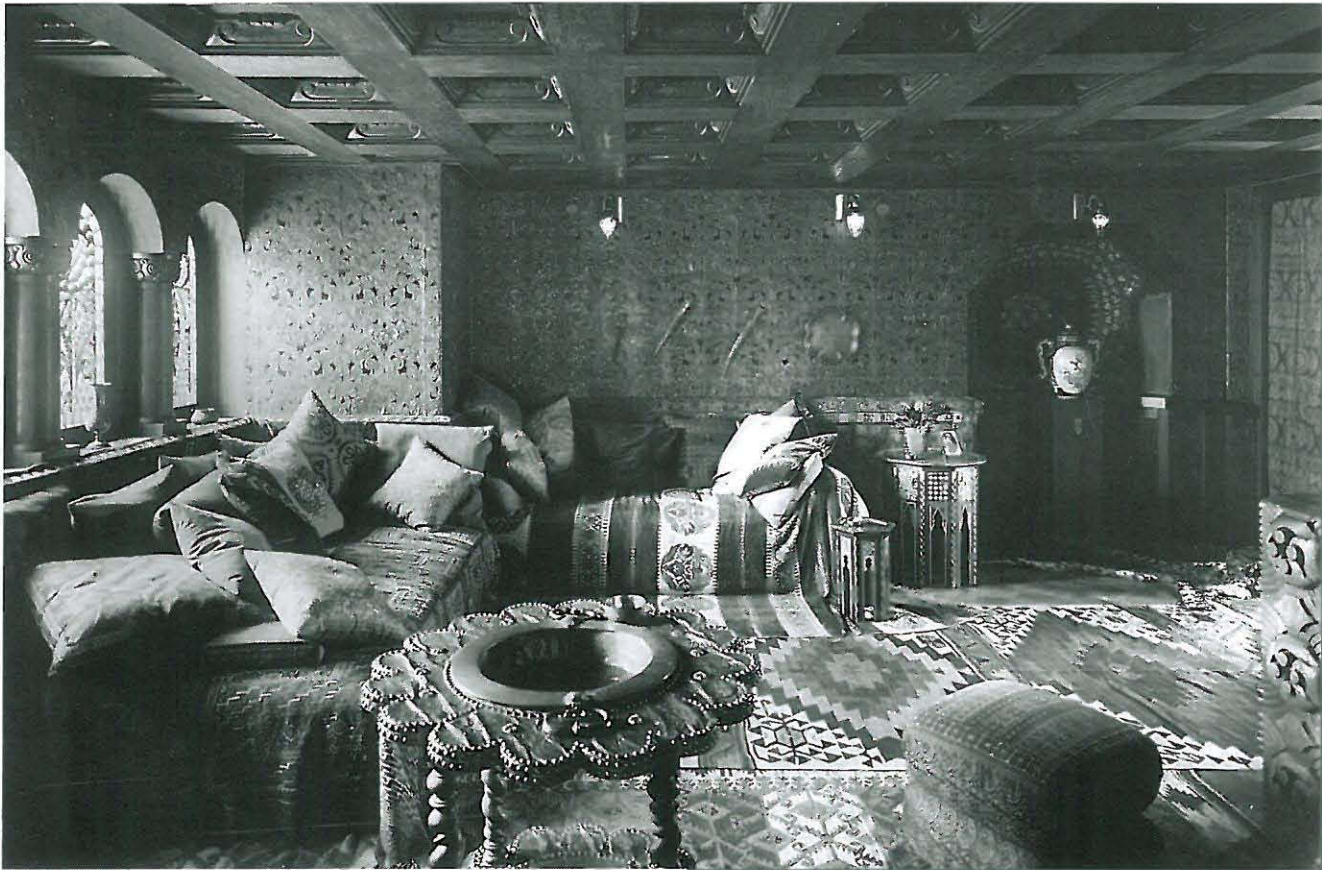
Turkkilainen huone 1920-luvulla. Seinäsyvennyksen värisävy oli alkujaan samaa punaista kuin tapetin pohja. Pääportaikkoon johtavassa oviaukossa oli leveät puukehykset ja koristeellinen väliverho. Nykyinen ovi kehyksineen on peräisin 1950-luvulta. Sundström / WA

Neljää pohjoispuoleista ikkunaa yhdistää arkadikaaristo. Sitä kannattaa kolme puupilari, joissa on veistokoristellut kapiteelit. Ikkunoissa on värikkään koristeelliset puusäleiköt, joissa on "maurilaishenkisiä" tyylieltyjä kukkakuvioita. Tila oli alun perin sisustettu nk. turkkilaiseksi huoneeksi suurine divaaneineen ja värikkäine kuviollisine mattoineen.

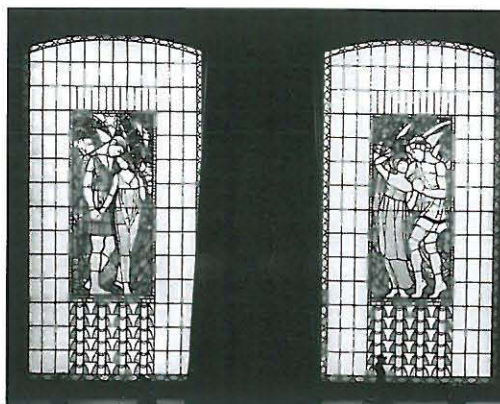
Kirjastossa olleet lasimaalausikkunat, jotka suunnitelti Olga Gummerus-Ehrström. Tuhoutuivat ilmeisesti suurpommituksissa 1944. Sundström / WA

Ikkunoiden sisäpuutteet ja smyygit muutettiin rakennusaikana yläosistaan kaareviksi niihin sijoitettujen lasimaalausikkunoiden takia (piir. n:o 110 *Ändring av fönster NI* / Heikki Saarinen). Olga Gummerus-Ehrströmin suunnitteleminen lasimaalausien läpi siivilöityä tasaista valoa ja ne sulki tilan ulkomaailmalta. Lasimaalaukset olivat paikoillaan vielä Waldenien aikana.

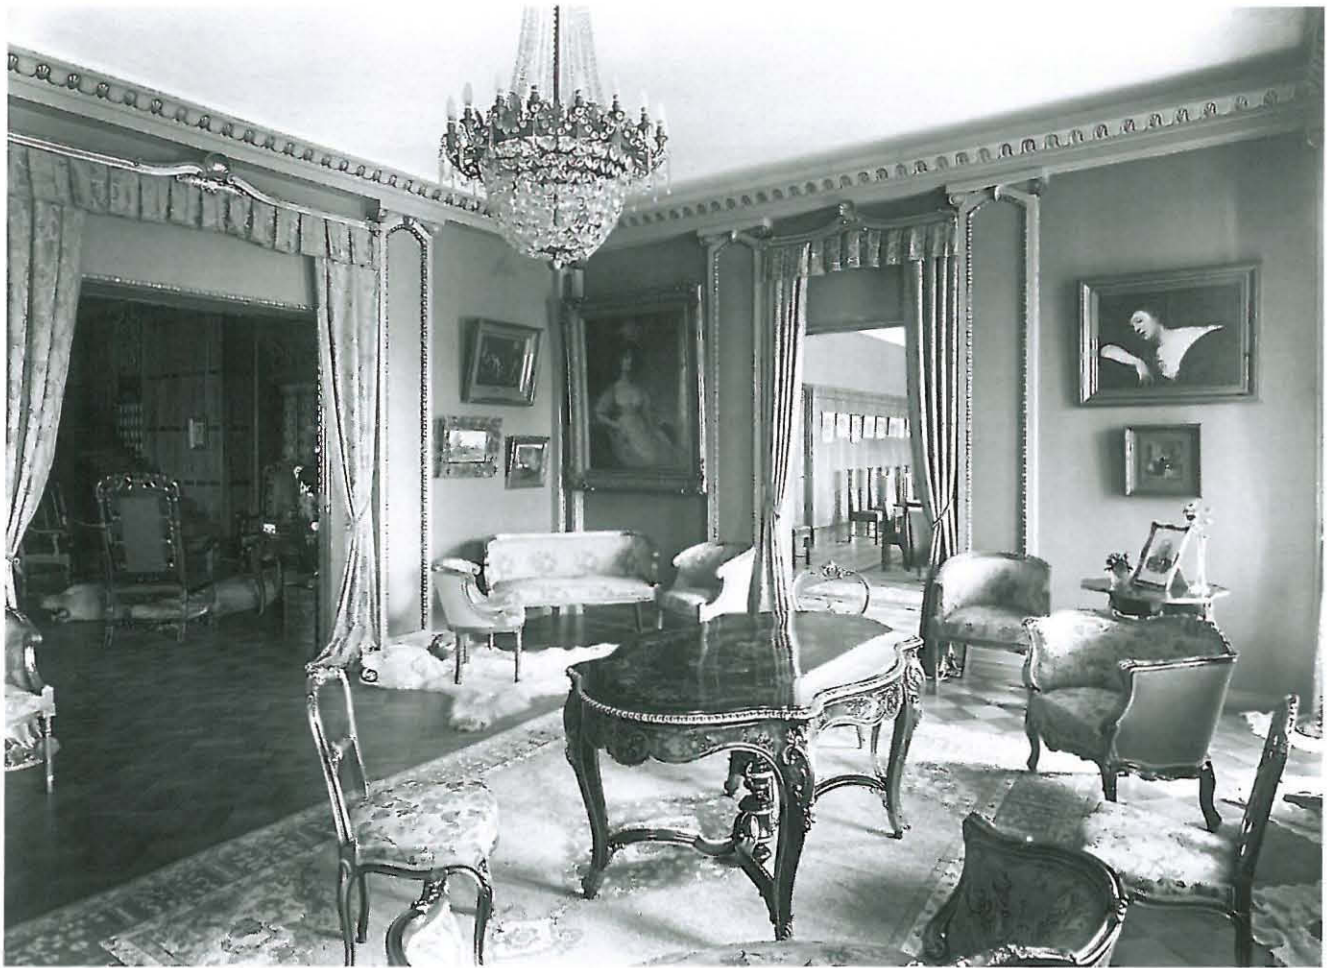
Pilasterit palkistoineen muodostivat tyyllisesti sopivan taustan kalusteille ja ulkomaalaiselle taiteelle. Rusehtavan sävyisten seinäpintojen kipsikoristeita oli korostettu kulta-pronssilla. Sundström / HKM

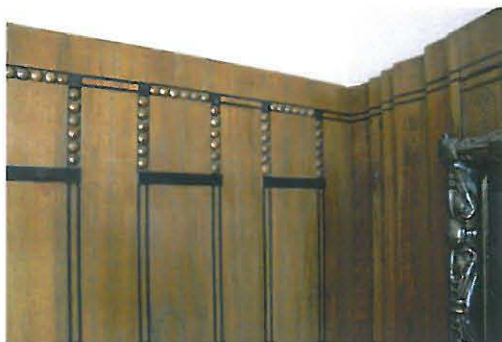
**Pähkinäpuupaneelia** jäsentää intarsiakoristelu, joka koostuu kapeiden eebenpuu-nauhojen rajaamista pystysuuntaisista kentistä. Yläreunassa on neliömäiset kentät, joita eebenpuun lisäksi rajaavat nappimaiset puukoristeet.

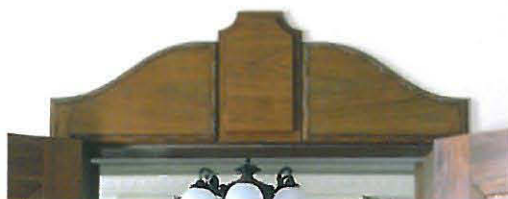
**Kaareva-aiheinen puupedimentti** korostaa salonkiin avautuvaa oviaukkoa. Pedimentissä ja pystyistoissa aaltomaista koristelua.

**Kaarevaoviset lasikaapit** liittyvät osaksi seinäpaneelia. Lasiövien kehykset ja pystysuuntaiset koristelut pakotettua messinkiä. Kaapeiden vaakasuuntaisten messinkilistojen päät pyöristettyjä. Lasiruuduissa fasetointi.

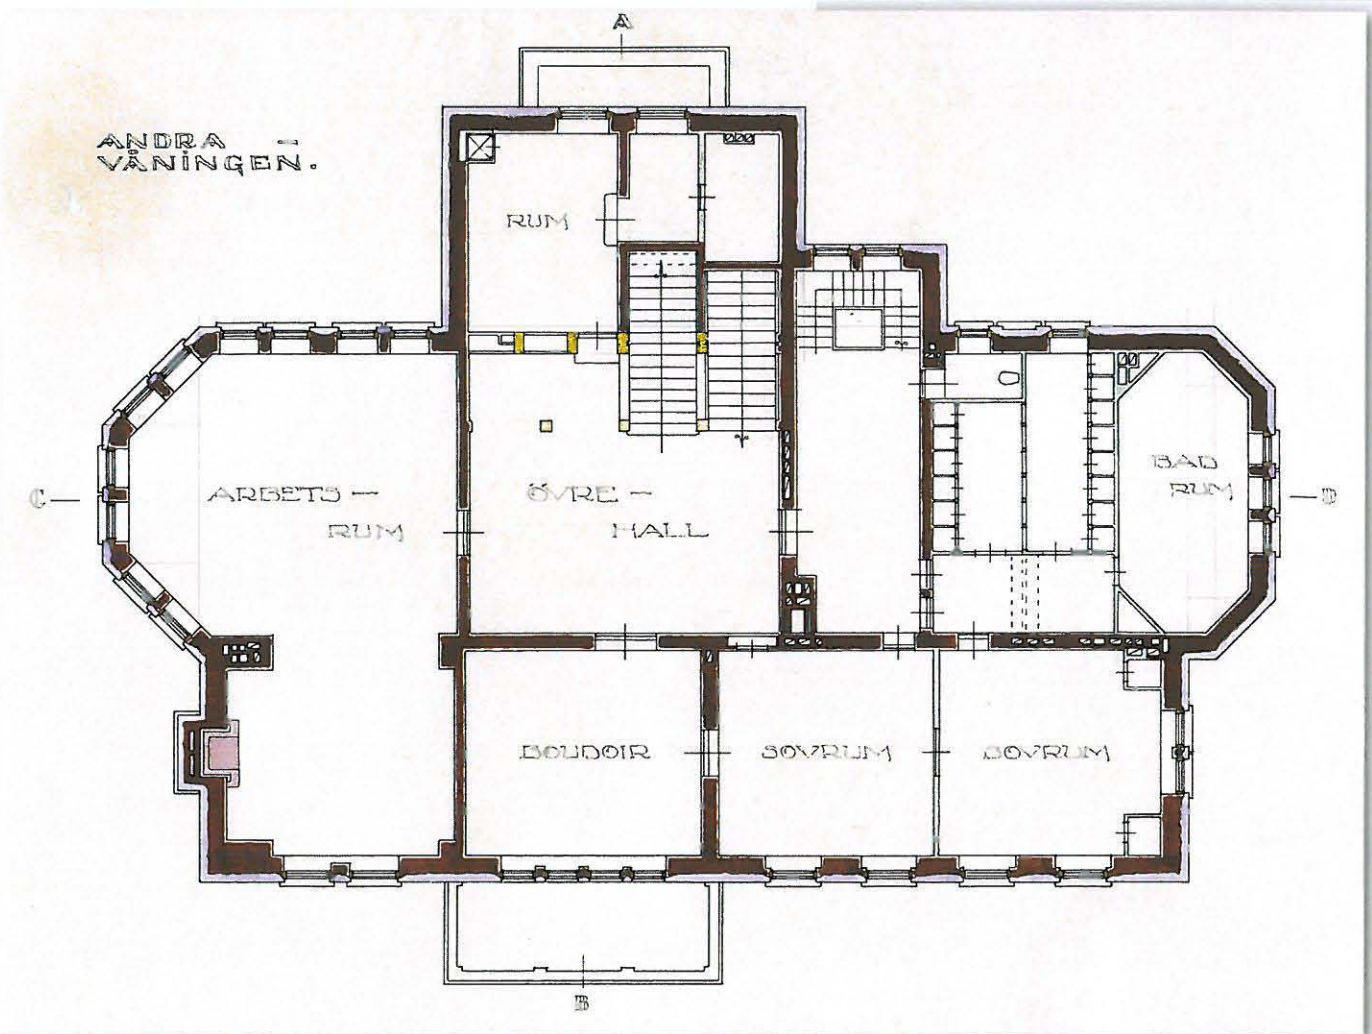
Toisen kerroksen pohjapiirros v.1916. Vierashuoneen ja ilmeisesti myös vaatehuoneiden tilajärjestelyt muuttuivat toteutusvaiheessa. KA

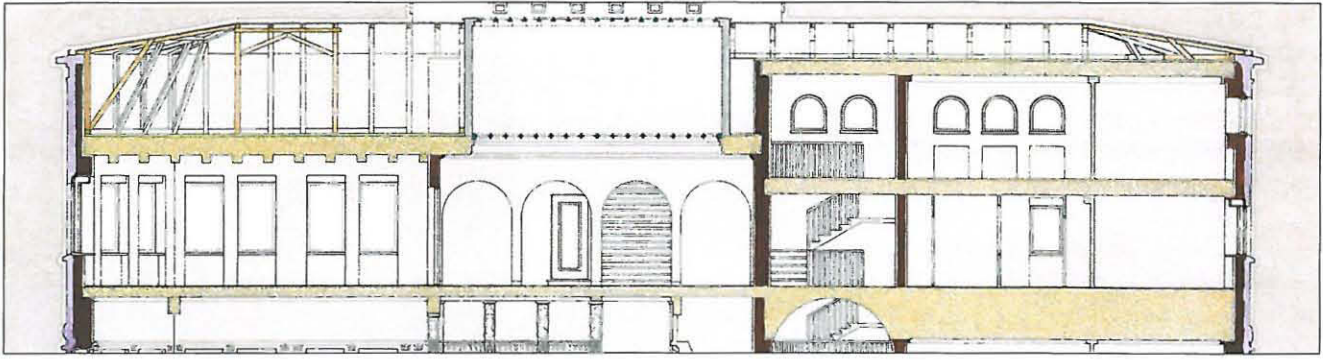
Toisen ja kolmannen kerroksen käsittävä osa leikkauspiirustuksesta v.1916. KA

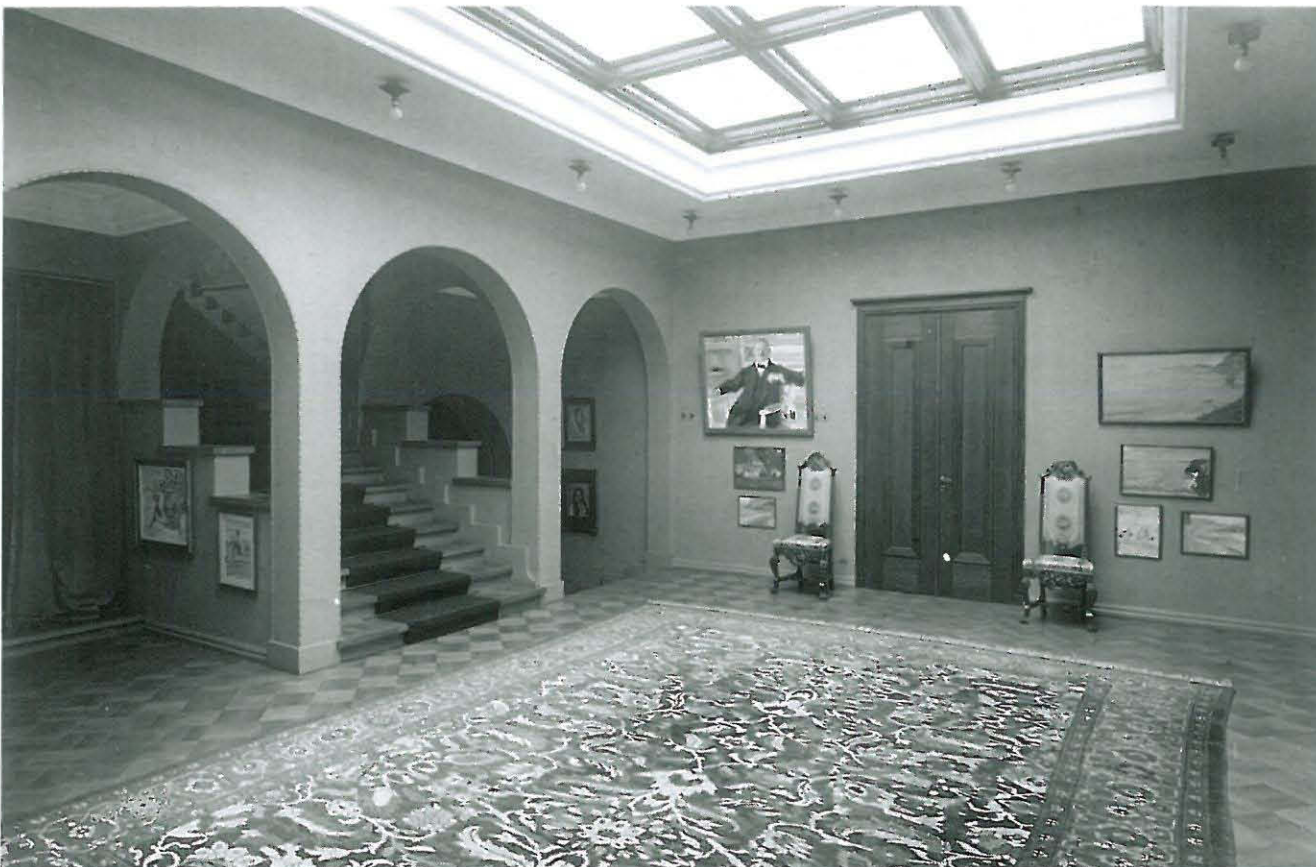
Harmaanrusehtaviksi maalatut seinät muodostivat neutraalin taustan taidekokoelman maalauksille. Suurta kattoikkunaa kiersivät messinkikantaiset hehkulamppuvalaisimet. Sundström / WA.

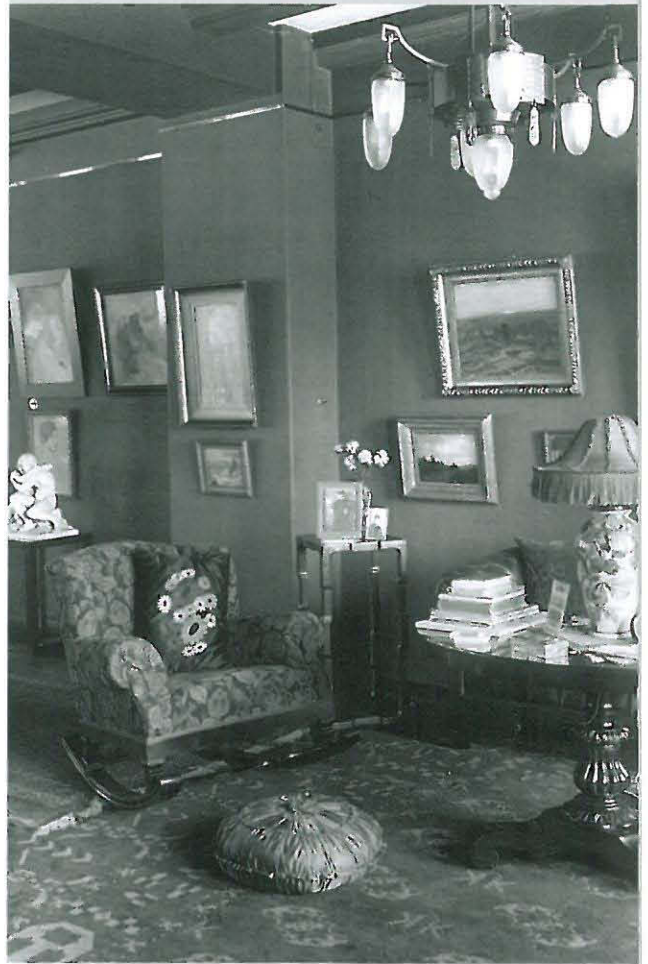
Yllä ja yllä oik. Työhuone Keirknerien aikaisessa asussaan 1920-luvulla. Sundström / WVA

**Profiloidut palkit** olivat alun perin mahongin väriin kuultokäsittelyä ja niiden väliset pinnat vaaleiksi kalkittuja. Palkkeihin liittyvä yläosa oli käsitelty palkkien sävyyn. Seinissä oli viinipunainen tapetti.

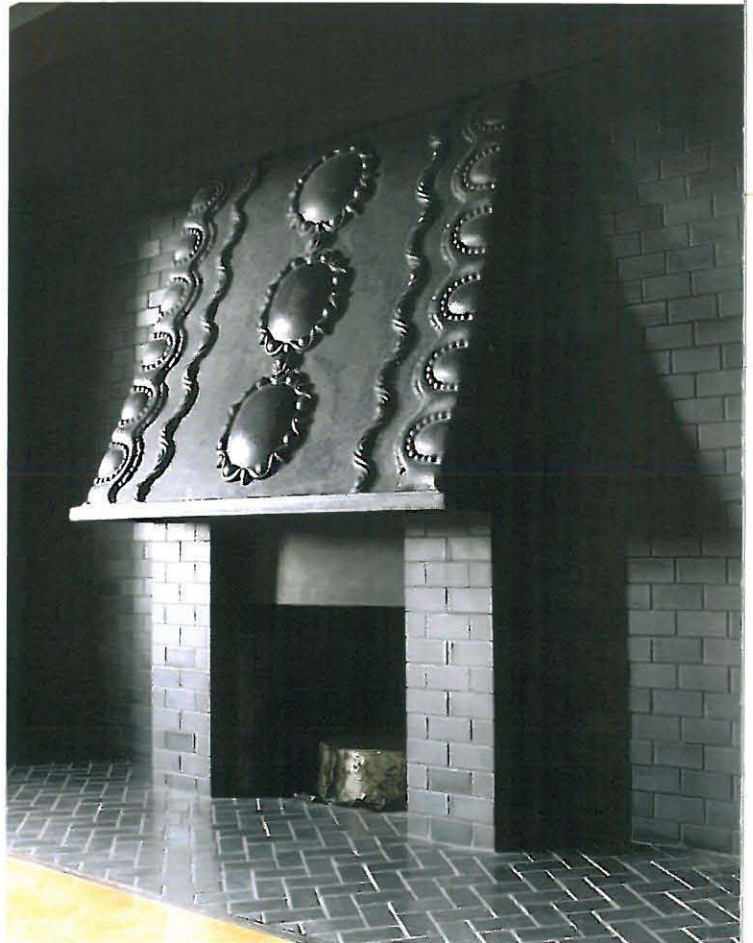
**Takkasyvennyksen** seinäpinnat ja lattia on kaakeloitu 140 x 70 mm:n kokoisilla harmaansinisen sävyisillä keraamisilla laatoilla. Suurikokoinen ja rikkaasti koristeltu kuparikupu on tummaksi patinoitu. Seinäpinnoissa laatoitus on limitetty, lattiasa ne on asennettu kalanruotokuvioon. Kuparinen pakotettu kupu on todennäköisesti kuparisoppä Eric. O. Ehrströmin takoma.

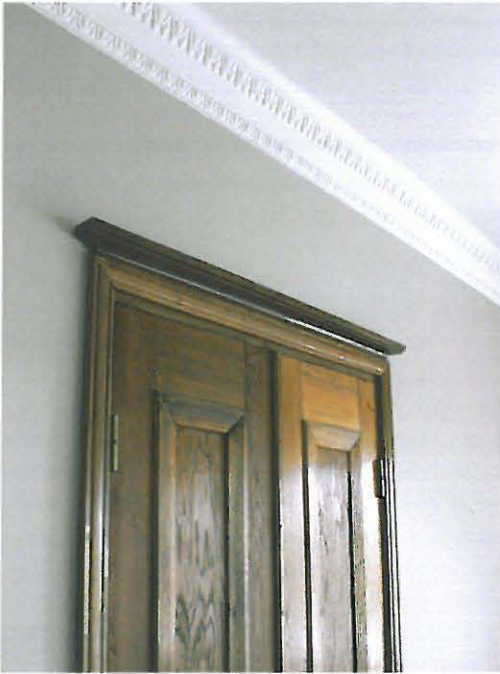
**Klassiset kattolistat** kiertävät kaikkia huonetiloja ja niiden kattopinnoissa on kipsirosetit.

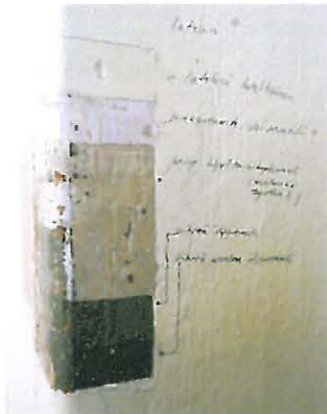
Esiinotto huoneen 208 ikkunan-  
pielessä. Alinna alkuperäinen vi-  
hertävä seinäväri.

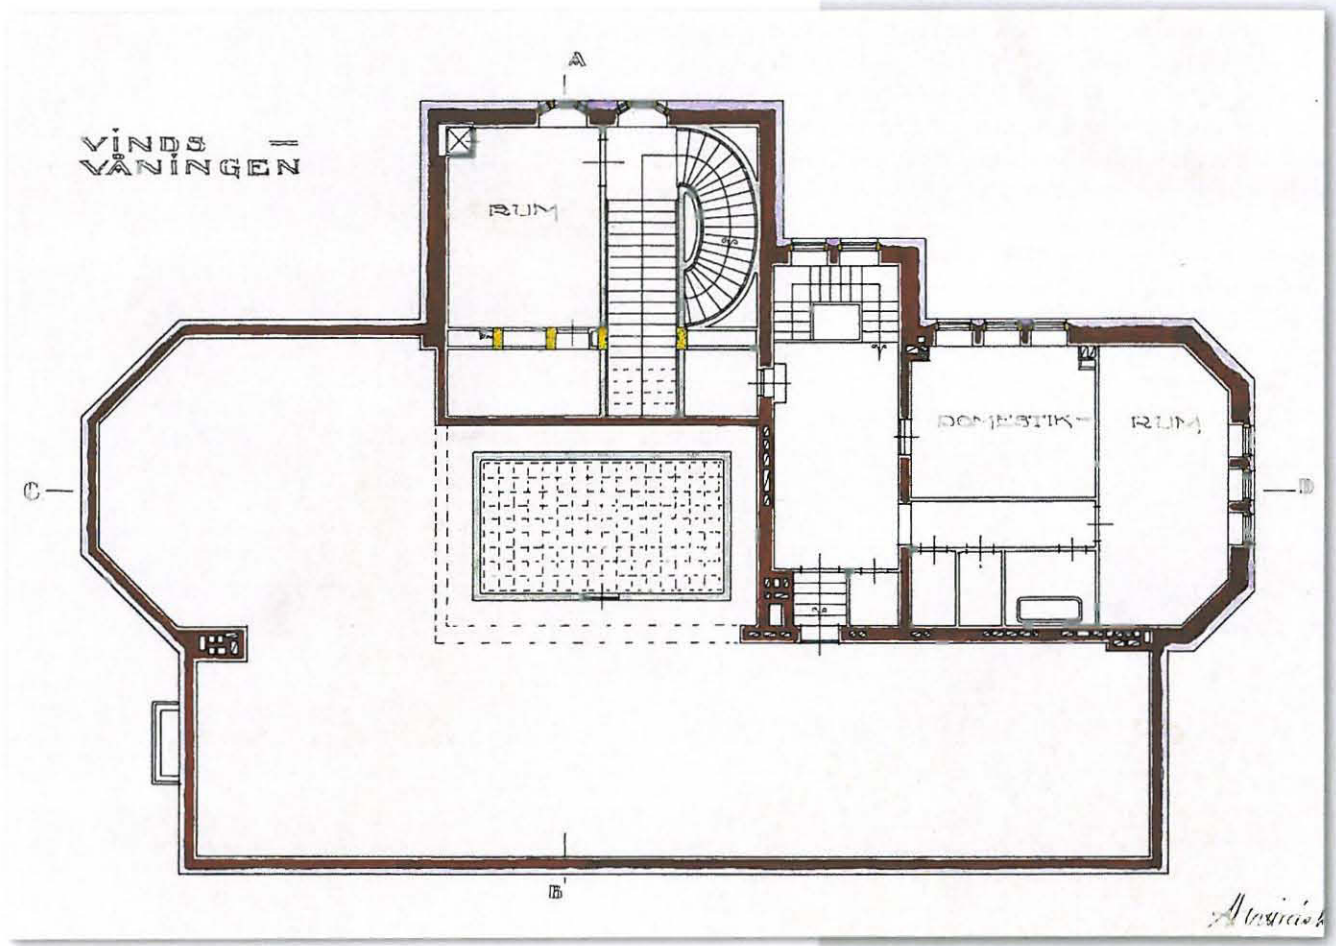
Kolmannen kerroksen pohjapiirros v.1916. Ullakolle johtavan portaan ja komeron 304c paikkaa vaihdettiin toteutusvaiheessa. KA

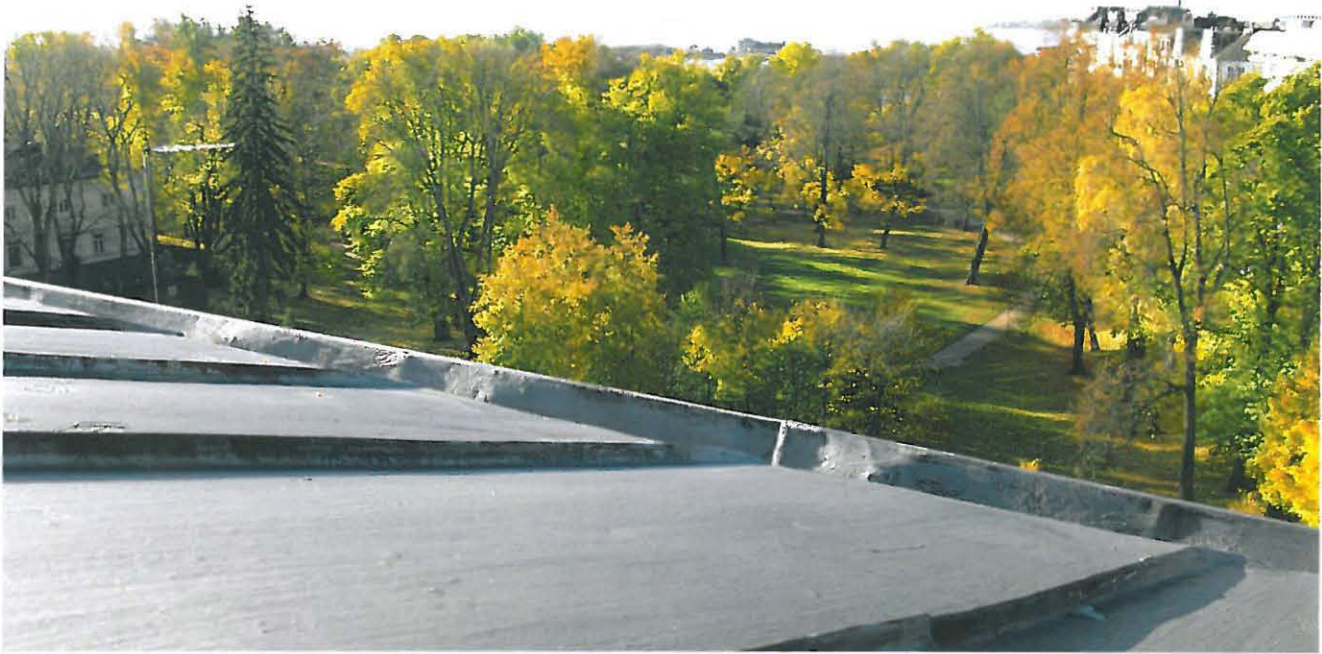
Torniullakon kattoluukusta länteen päin otetussa kuvassa näkyy räystääspellityksiä.

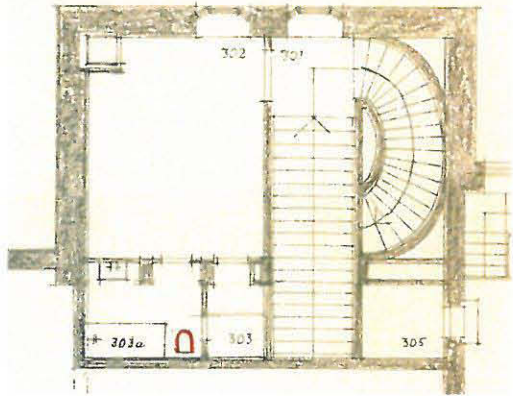
Vuoden 1952 suunnitelma kolmannen kerroksen itäosan vähäisistä muutoksista. Kylpyhuoneesta poistettiin bidee ja sen tilalle asennettiin wc-pöntto (punaisella). SKA

Kylpyhuoneen varustukseen kuulunut bidee vaihdettiin vuonna 1952 tavalliseksi wc-pöntöksi samalla, kun asuinhuoneesta tehtiin yleisviskaalin työhuone. Työhuoneen seinä- ja kattopinnat maalattiin öljymaalilla. Kylpyhuoneen katto ja laatoituksen yläpuoliset seinät maalattiin emalimaalilla. Komeron lattialle jätettiin vanha korkkimatto.

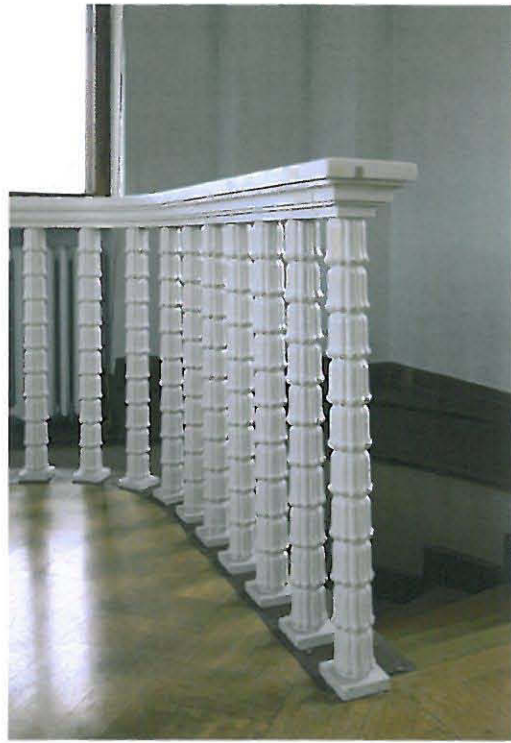
**Balusterikaiteen** puutolpat ovat egyptiläishenkisesti tyyliteltyjä.

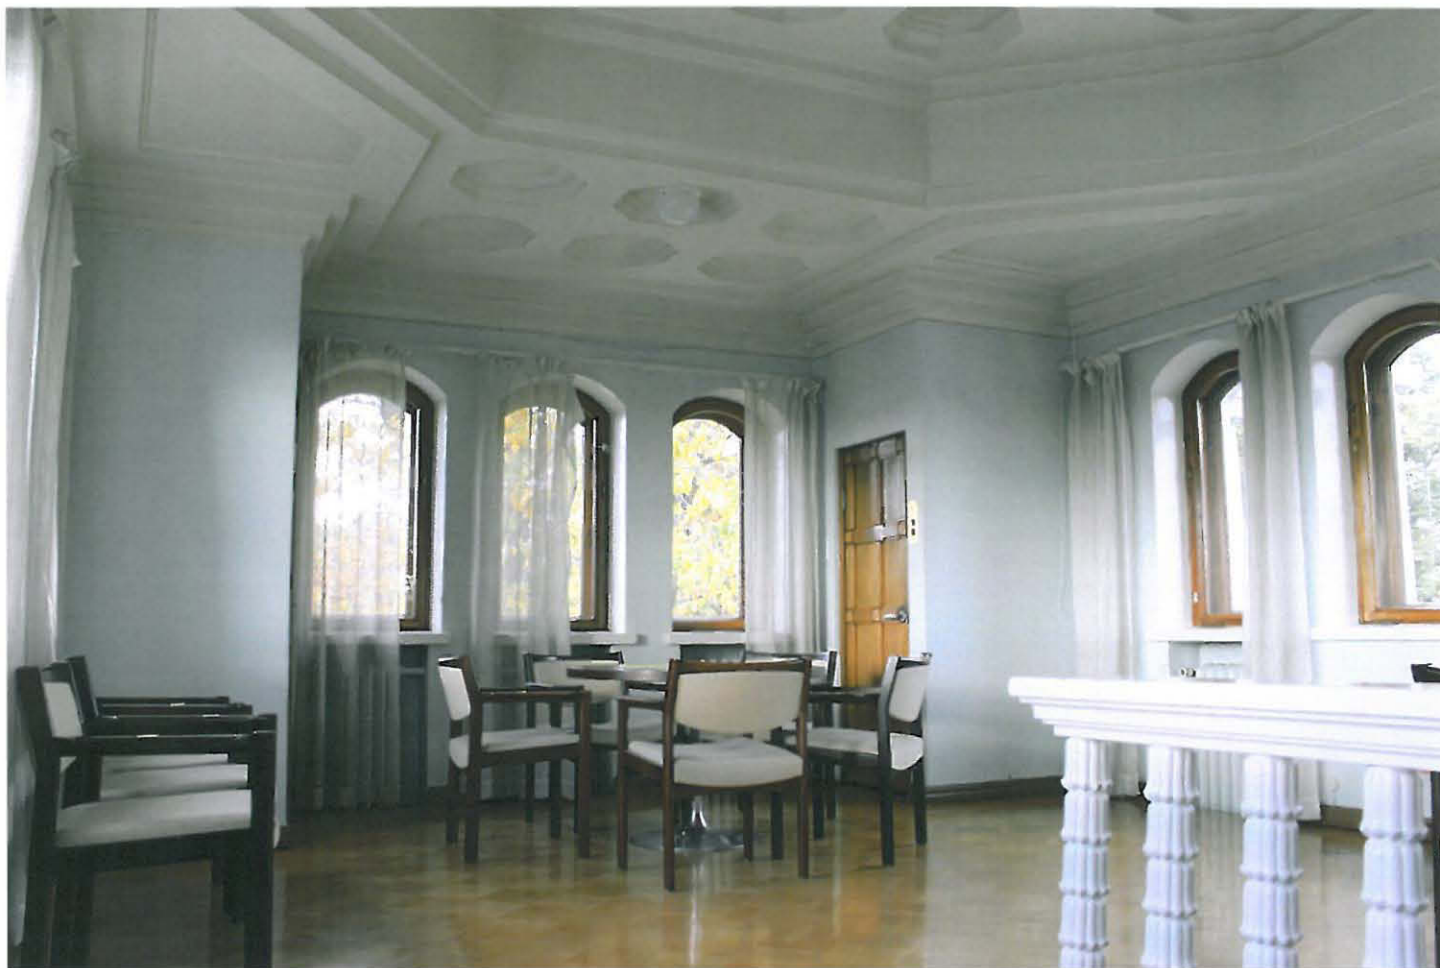
**Massiivinen kasettikatto** on betonirakenteinen ja se koostuu kahdeksankulmioista, joissa profiloituneet listat.

Tornihuonetta hallitsee massiivinen, voimakkaasti profiloitu betonirakenteinen kasettikatto. Kattopintaa on jäsennerty siten, että tilan keskelle muodostuu korkeampi kahdeksankulmainen ”holvi”, joka on lisäksi kasetoitu

kahdeksankulmioin. Kaseteissa on klassiset koristelivat. Katon uusitut vakiomalliset opaalilasivalaisimet on sijoitettu kasettien pohjiin.

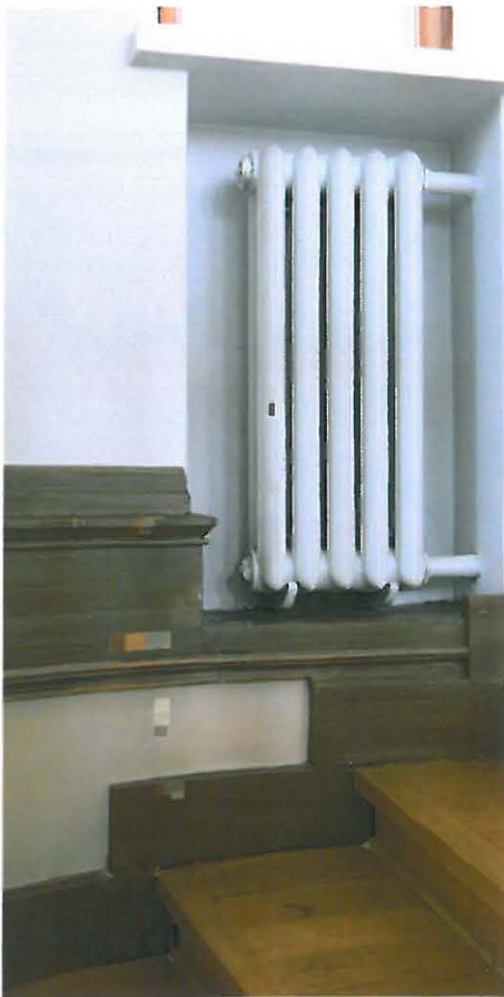
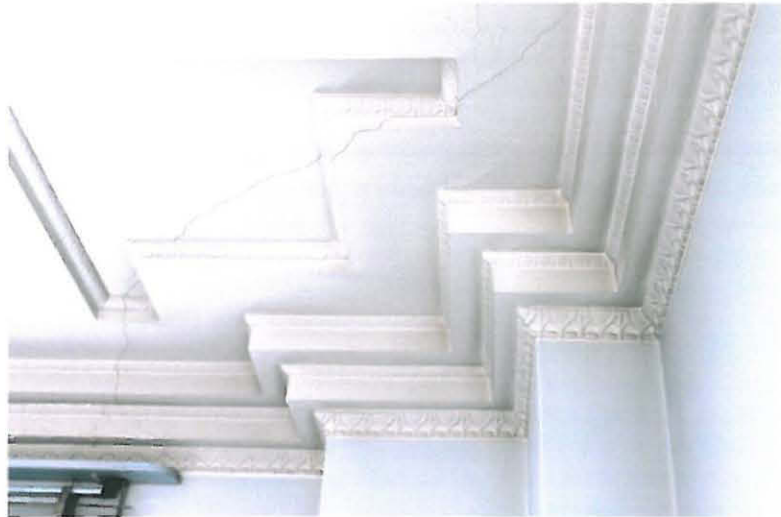
Tornihuoneen seinät olivat alkujaan vihreännumbran sävyiset ja jalkalistat sekä portaiden puureunukset harmahtavat. Kattopinta ja balusterikaide oli maalattu vaaleiksi. Seinien sävyä vaalennettiin viimeistään Waldenien aikana ja nykyinen turkoosinsävy ja kellertävät kattopinnat ovat peräisin vuoden 1984 muutostöistä, jolloin pinnat maalattiin ja parkettilattia kunnostettiin.

Vas: Vanhojen maalikerrosten esiinottoja tornihuoneen portaassa.

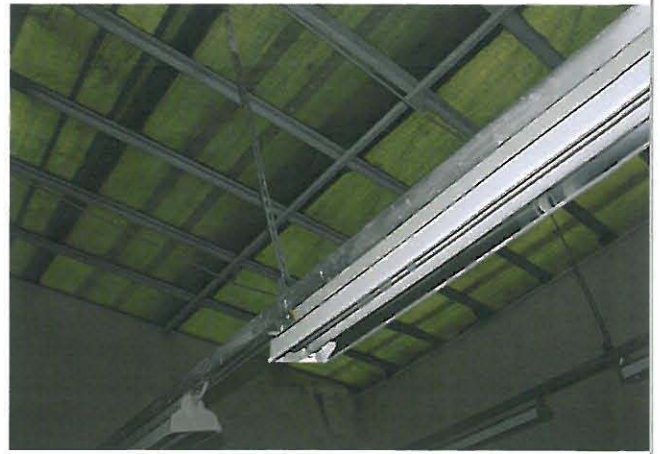
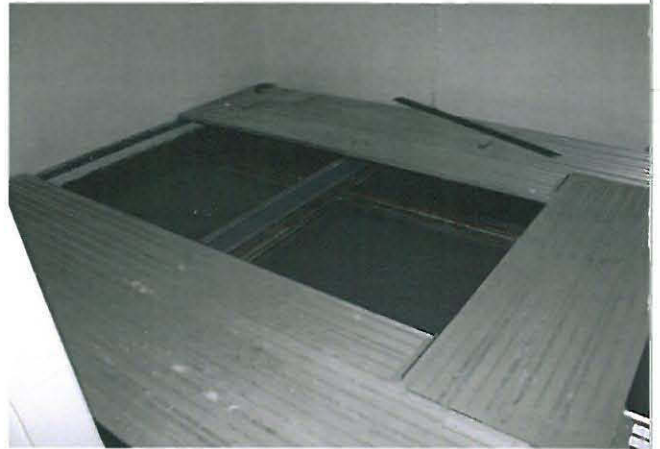
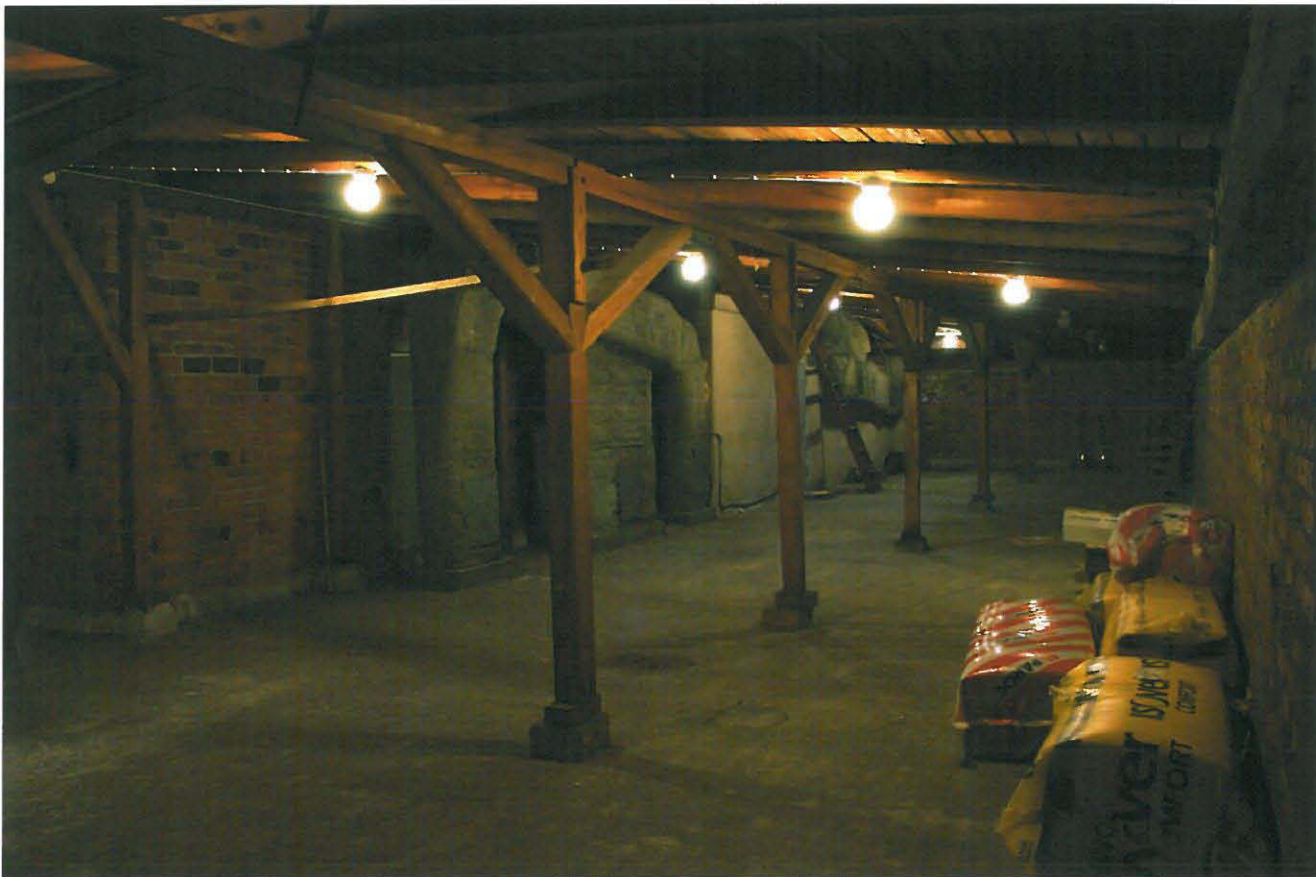
Ullakon seinät ovat pääosin puhtaaksimuurattua tiiltä. Sisätiloja vasten rajautuva itäseinä (hormiseinä) on slammattu. Loivaa vesikattoa kannattavat puurakenteiset pilarit ja palkit. Kattopinnassa on pienet neliömäiset kattoikkunat ja erillisestä luukusta on pääsy vesikatolle. Betonilattia valettiin vuonna 1952 pahasti kuopalle painuneen ja osittain murtuneen tiililattian tilalle.

Lasiullakon betoniseinät on rapattu ja maalattu valkeiksi. Ylähallin valokattoa kannattavat teräsrakenteiset I-palkit ja lasista ulkokattoa T-palkit. Nykyiset kulkusillat ovat peräisin vuoden 1984 muutostöistä. Inventoinnin aikana oli alkamassa lasikaton uusiminen. Ullakon harmaaksi maalattu teräspalo-ovi on vuodelta 1977. Alkuperäiset puurakenteiset ilmanvaihtokanavat uusittiin peltirakenteisina ja paloeristettiin vuonna 1984.

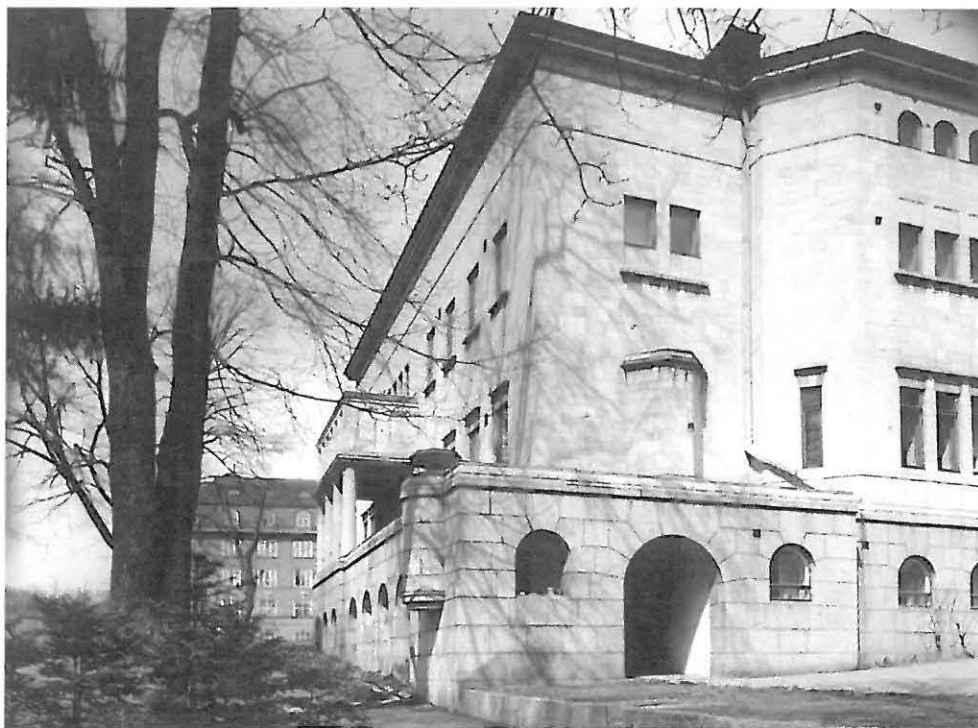
Todennäköisesti 1950-luvulla otetussa kuvassa lounaiskulman loggia on vielä alkuperäisessä asussaan. Marmoriseinässä näkyy useita sirpalevaurioita, joita on myöhemmin paikkailtu harmaalla laastilla. Havas / AM
