# MARMORIPALATSI

RAKENNUSHISTORIASELVITYS

Johanna Luhtala – Markus Manninen

ARKKITEHTITOIMISTO SCHULMAN OY 2012

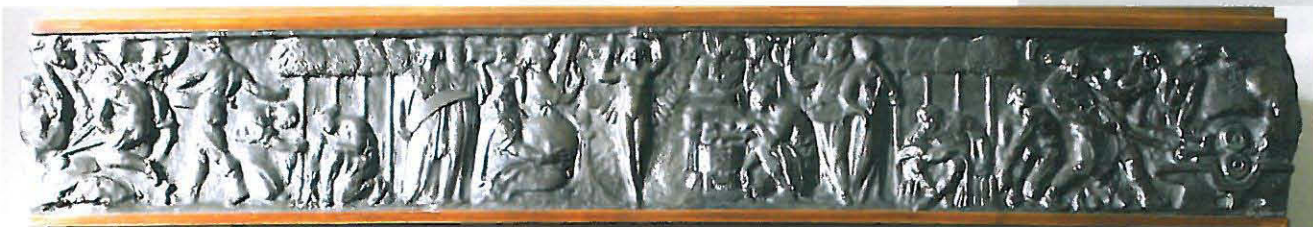
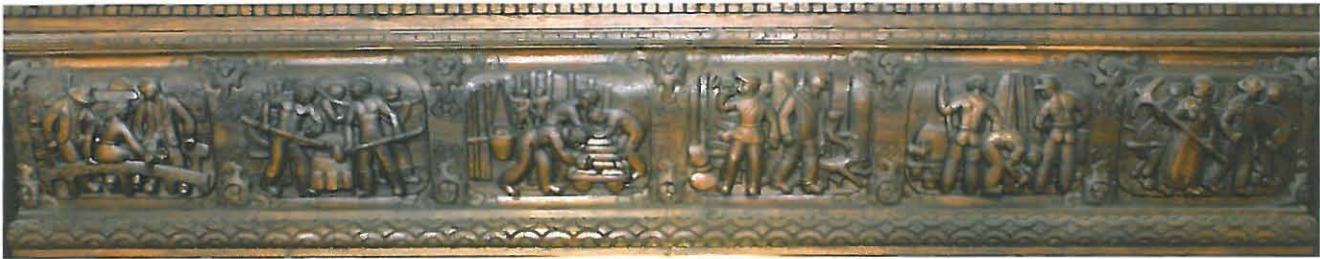
**Takan puufriisi** koostuu kuusi-osaisesta reliefisarjasta, joka on sijoitettu pylväiden kannattaman puupalkistoon. Palkisto muodostaa laattoja yhdistävän koristeellisen kehyksen. Friisiä on kallistettu paremman näkyvyyden takia (suuri sali 102).

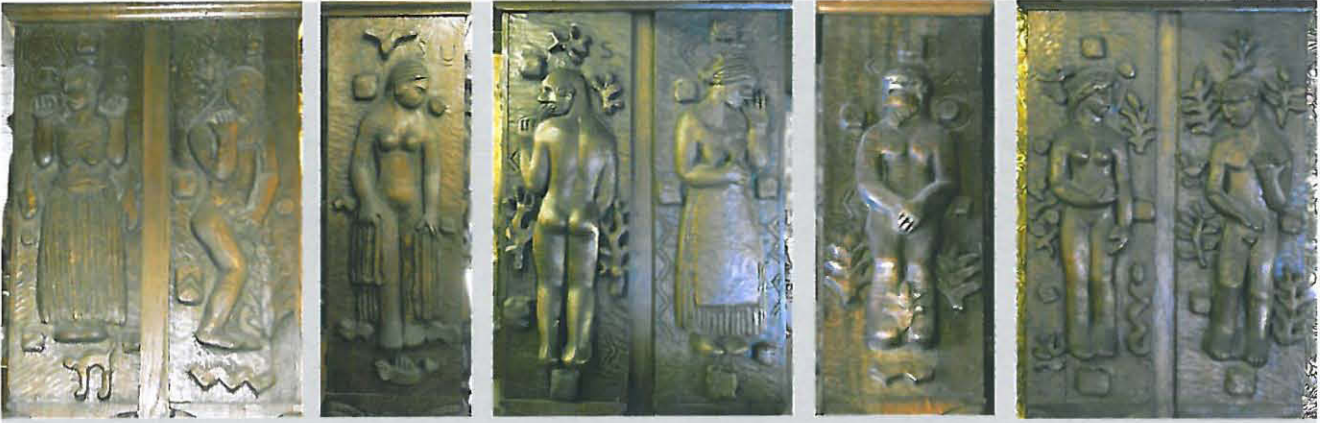
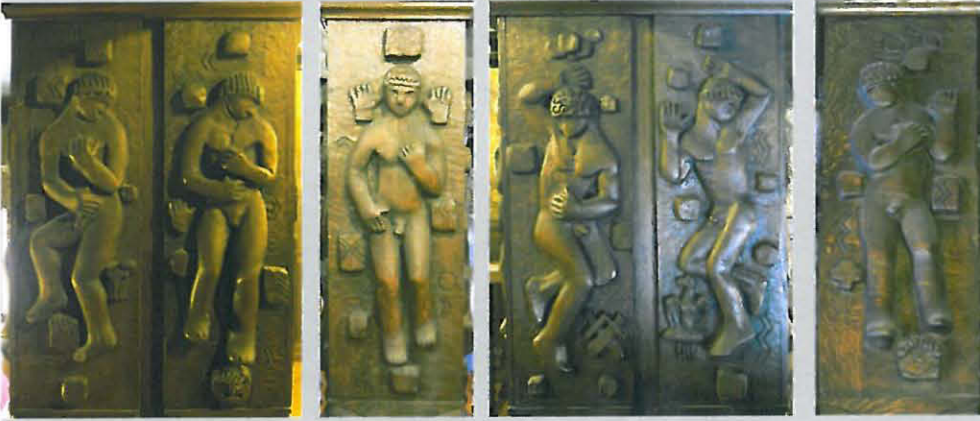
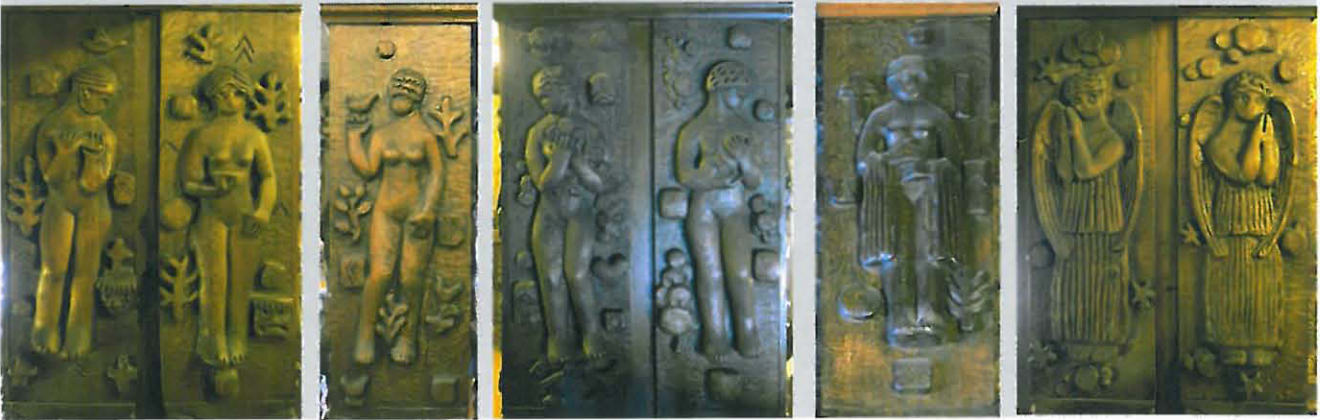
**Pilarien puoreliefit** liittyvät osaksi suuren salin 102 ja välihallin 200 arkkitehtonista jäsentelyä. Neljässä tammipaneloidussa pilarissa ja pilasterissa on yhteensä 23 figuuriaiheista korkokuvaa ja niiden alapuolella ruusukkeet.

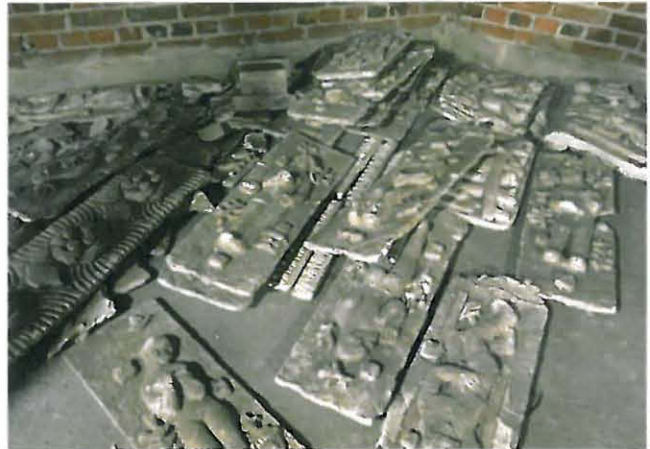
**Kipsimallit**, jotka liittyvät salin ja välihallin puoreliefeihin ovat säilyneet ullakolla.
