KIRKKOSALIN LATTIAN VÄRITYSTUTKIMUS

RAUMAN PYHÄN RISTIN KIRKKO

Väritystutkimus

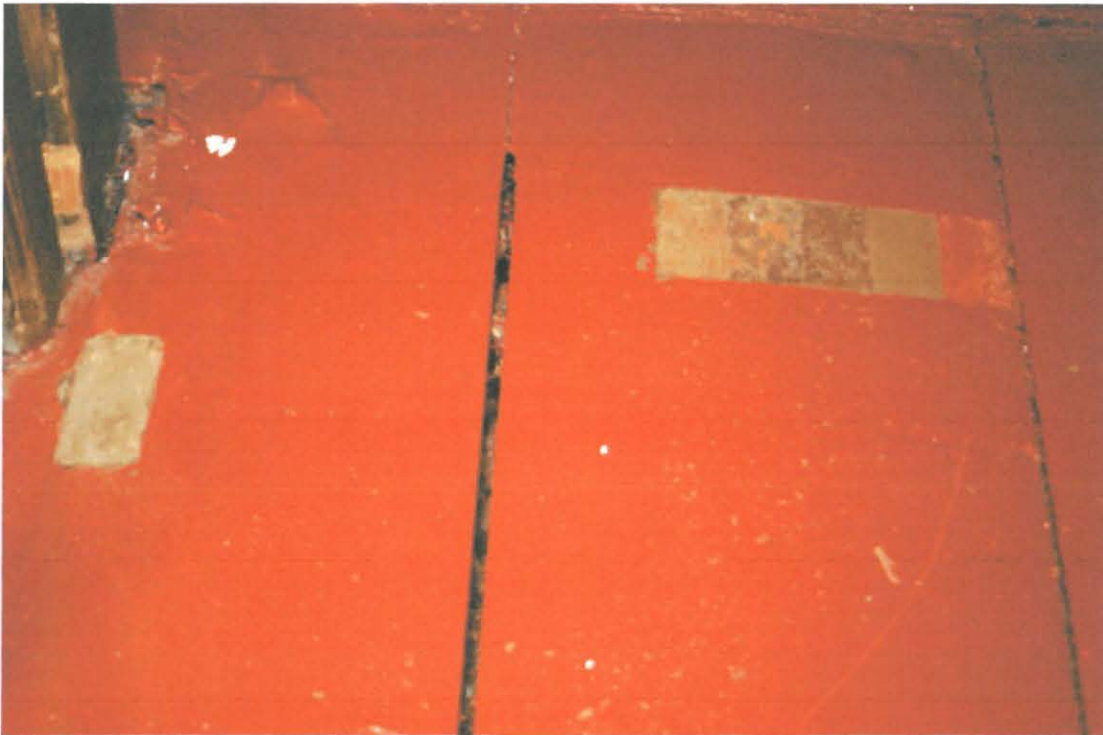
Fragmentti kirkon lattiasta.

Alin maalikerros oli väriportaikon kohdassa erittäin ohut. Alimmasta maalikerroksesta tehtiin oma fragmentti, joka näkyy kuvassa vasemmalla. Esiin otto tehtiin mekaanisesti kirurgin veitsellä.

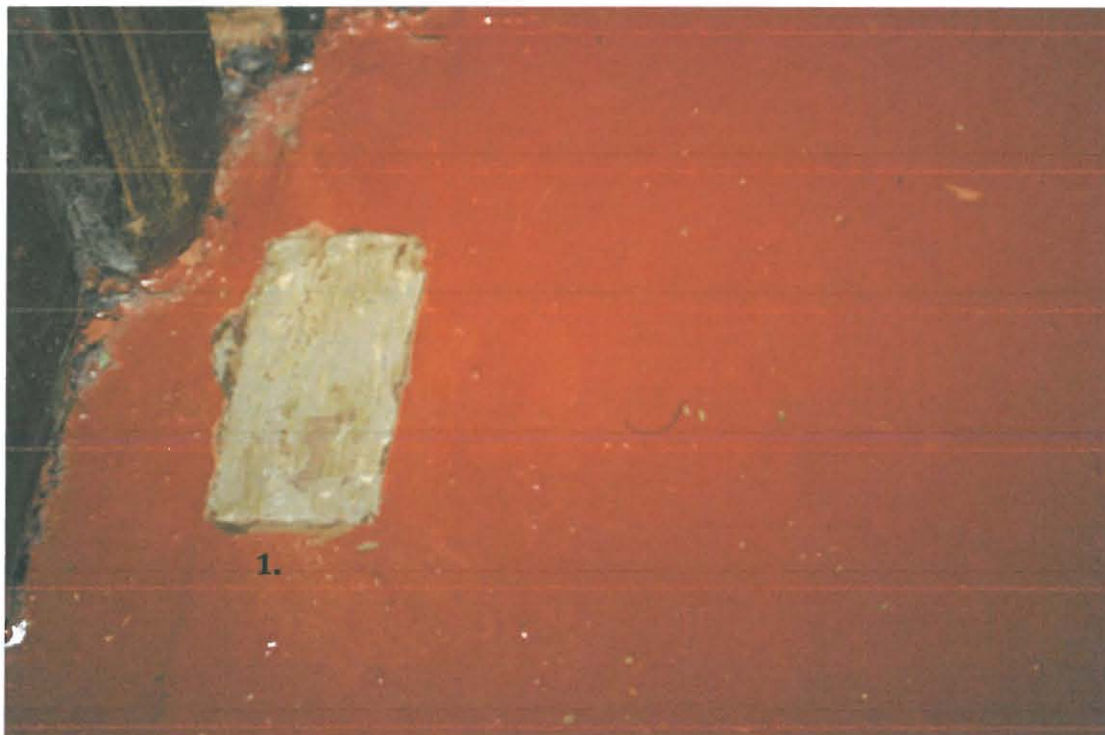
Erillinen esiinotto 1. maalikerroksesta
