URHO KEKKOSEN MUSEO, TAMMINIEMI

Esteettömyyskartoitus 12.5.2008
Niina Kilpelä, Kynnys ry

ESTEETTÖMYYSKARTOITUS

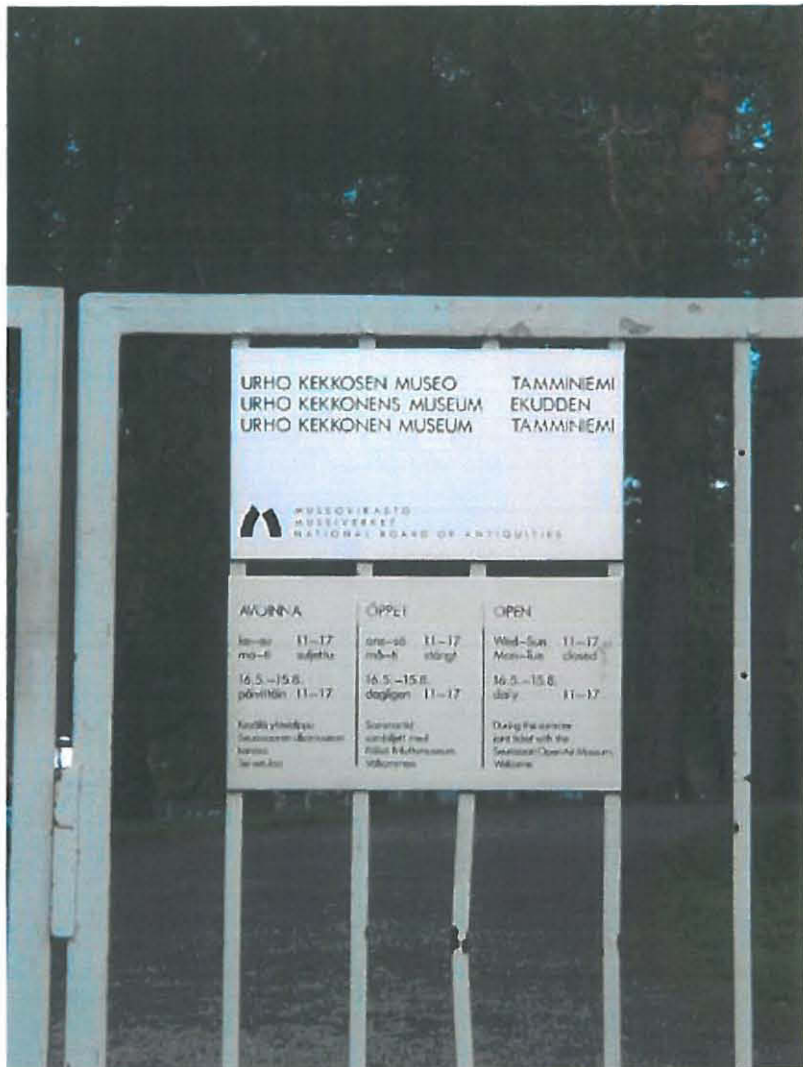
Kulkuväylä portilta päärakennukseen on hiekkapintainen. Pinta on suhteellisen kova ja tasainen, mutta pituuskaltevuus tekee reitistä raskaan kuljettavan pyörällisen apuvälineen käyttäjää ajatellen. Jyrkimmille kulkuväylän kohdille tulee harkita tukikaiteen rakentamista ja reitille voisi sijoittaa istuimia levähtämiseen.

Kulkuväylä portilta päärakennukseen

- o liikkumisesteisille varatun esteettömän autopaikan järjestäminen
- o selvitetään tukikaiteiden asentamismahdollisuus kulkureitin jyrkimmille osuuksille
- o lisätään istuimia kulkureitin varrelle
- o tarkistetaan opasteiden tarve esteettömän reitin kannalta
- o lisätään kaide putoamisvaaran välttämiseksi piha-alueelle (paikoitusalueen puoleinen reuna)

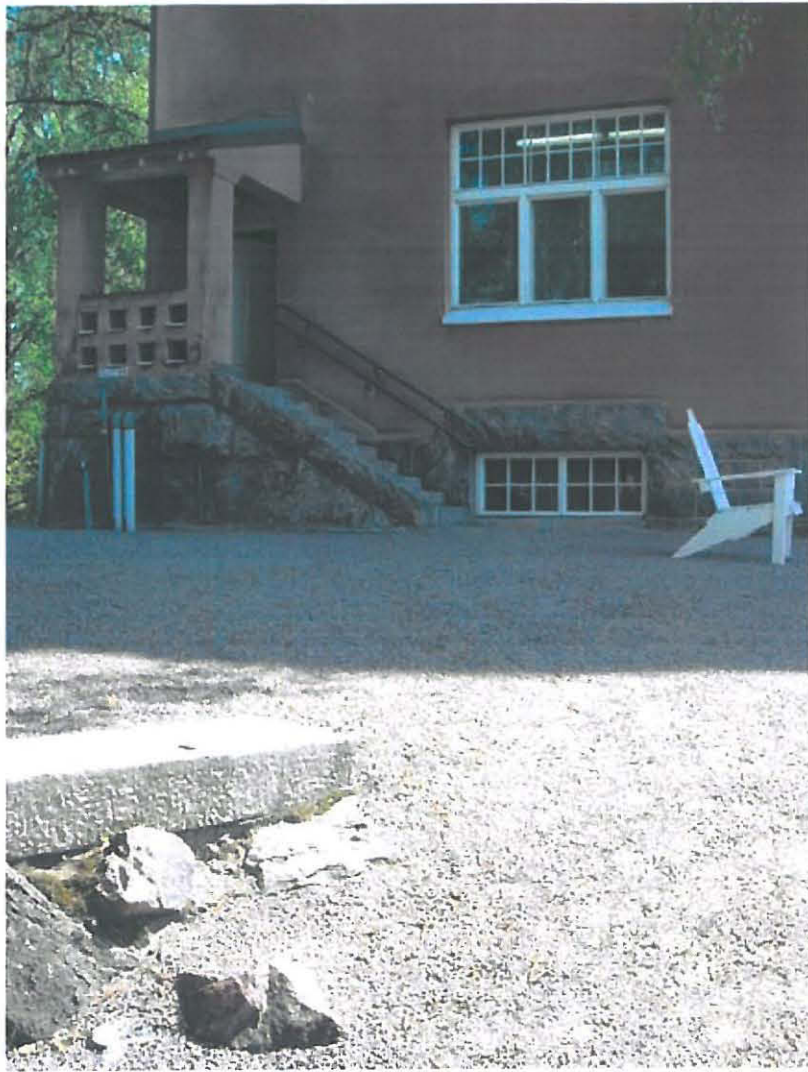
Päärakennuksen ja kahvilarakennuksen väliin jäävällä piha-alueella on kaltevuutta jo 8 %, mikä tekee pyörätuolilla kelaamisen raskaaksi. Piha-alueen ja pysäköintialueen tasoerolla ei ole kaidetta estämään putoamista. Putoamisvaaraa sivummalla, kulkuväylän reunoilla on pyritty vähentämään kivipaasilla.

Keittiön sisäänkäynti ja pihaa

Tasoero pysäköintialueelle aiheuttaa putoamisvaaran

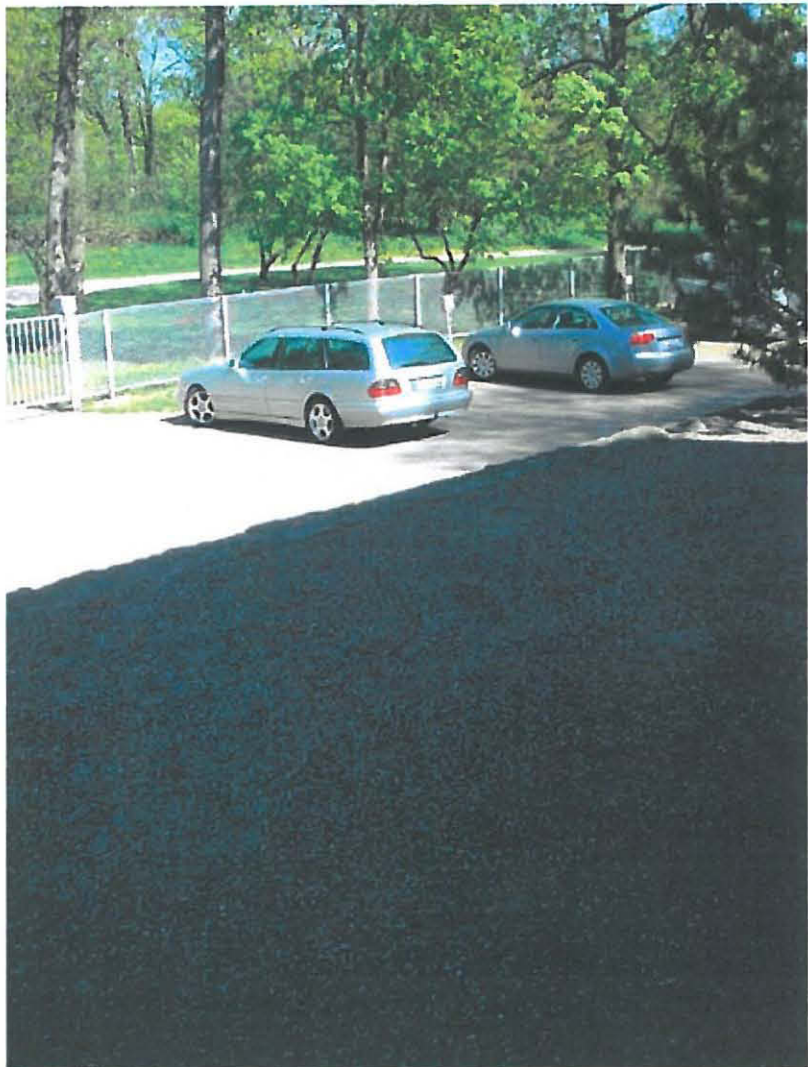
Kulkuväylän reunan tasoeroa on rajattu kivipaasien avulla

Istuimia kulkuväylän reunalla

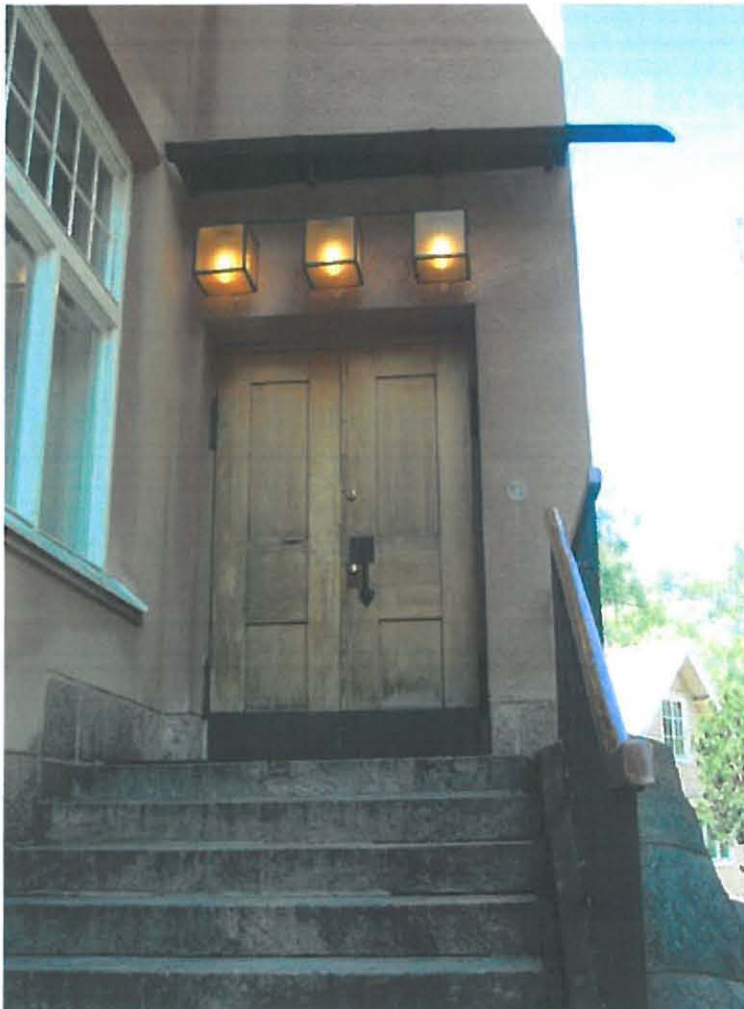
Museon pääsisäänkäynnille johtavat kiviportaavat. Portaiden toisella puolella on kaide, jonka yläjohde toimii auttavasti käsijohteena. Kaide ei kuitenkaan jatku yhtenäisenä koko matkalta. Porrasaskelmien reunat eivät erotu kontrastina toisistaan. Sisäänkäynti on valaistu ja siinä on pieni katos.

Pääsisäänkäynti on katettu ja valaistu

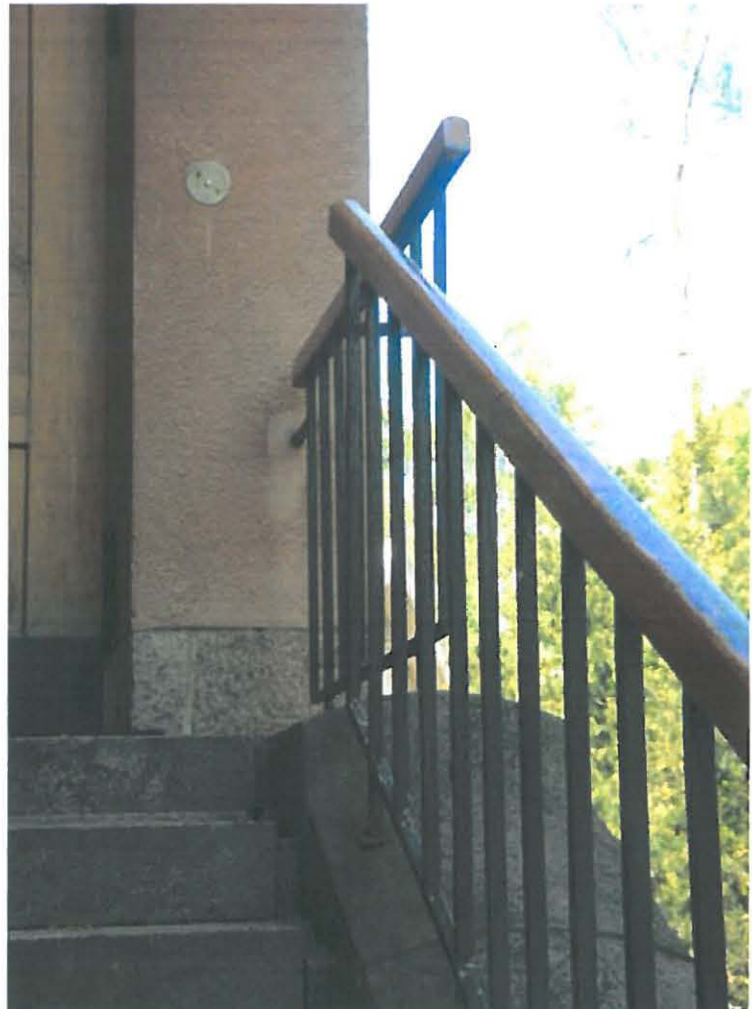
Portaan kaide pääsisäänkäynnillä

- o selvitetään pääsisäänkäynnin portaaseen liittyvän käsijohteen kehittämisen mahdollisuus
- o parannetaan askelmien etureunojen erottumista kontrasteina
- o selvitetään käsijohteiden lisäämisen mahdollisuus myös muilla sisäänkäynneillä
- o lisätään kaide kellarikerrokseen johtavalle sisäänkäynnille putoamisvaaran välttämiseksi

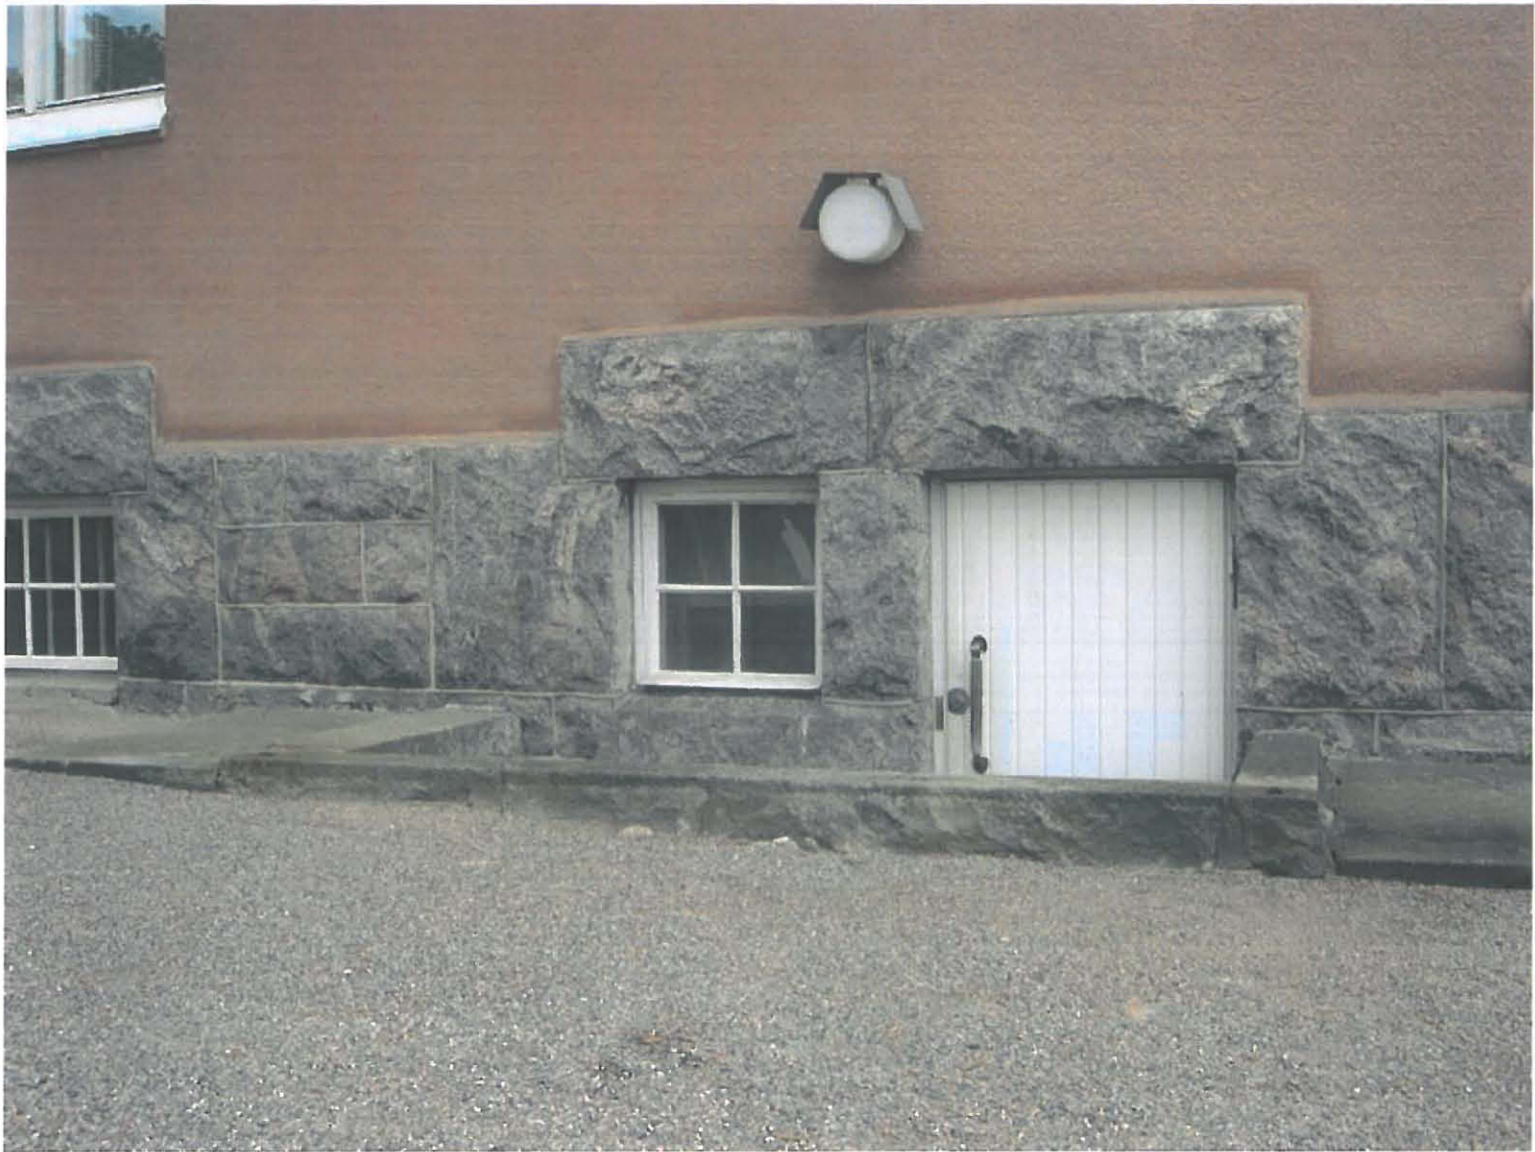
Rakennukseen johtaa myös muita sisäänkäyntejä, mutta kaikilla niistä on portaita. Keittiön sisäänkäynnin portaan yhteydessä on toimivampi käsijohde portaan toisella puolella, kahdella eri korkeudella. Pienin tasoero maanpinnan ja sisäänkäyntitason välillä on todennäköisesti kellarin ovella. Kellariin johtavalla sisäänkäynnillä ei ole kaiteita, mikä aiheuttaa putoamisvaaran.

Tasoero kellarin sisäänkäynnillä aiheuttaa putoamisvaaran

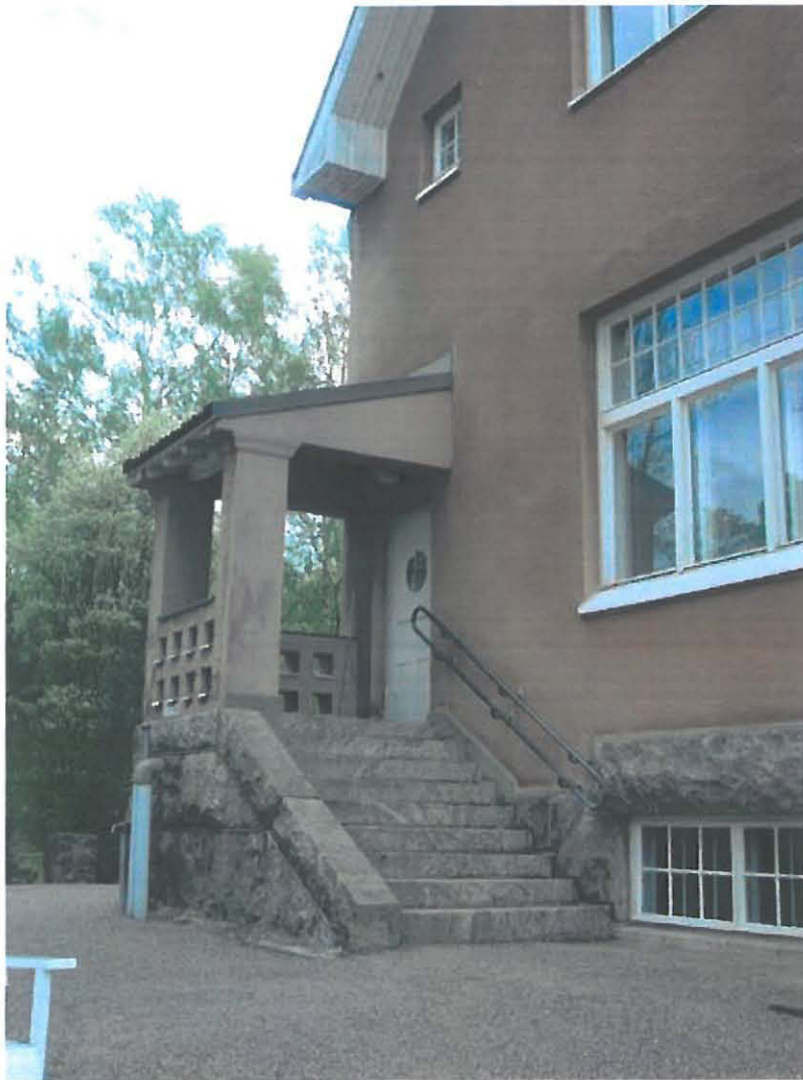
Keittiön sisäänkäynti

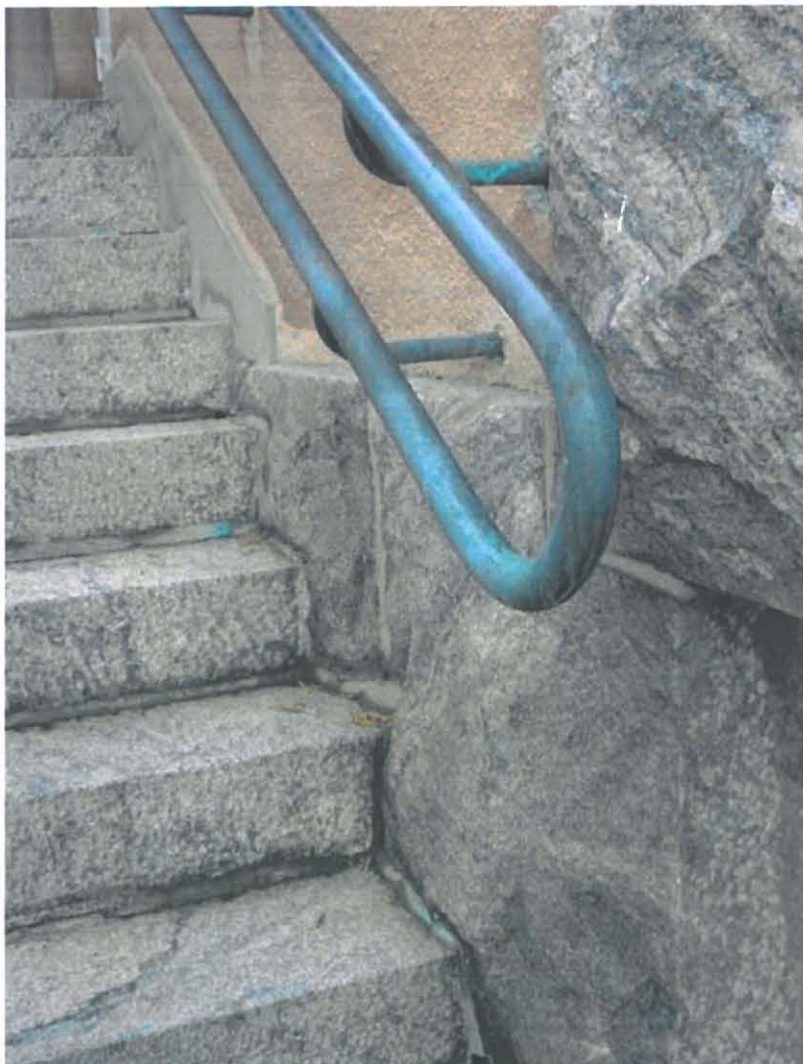
Käsijohde keittiön sisäänkäynnillä

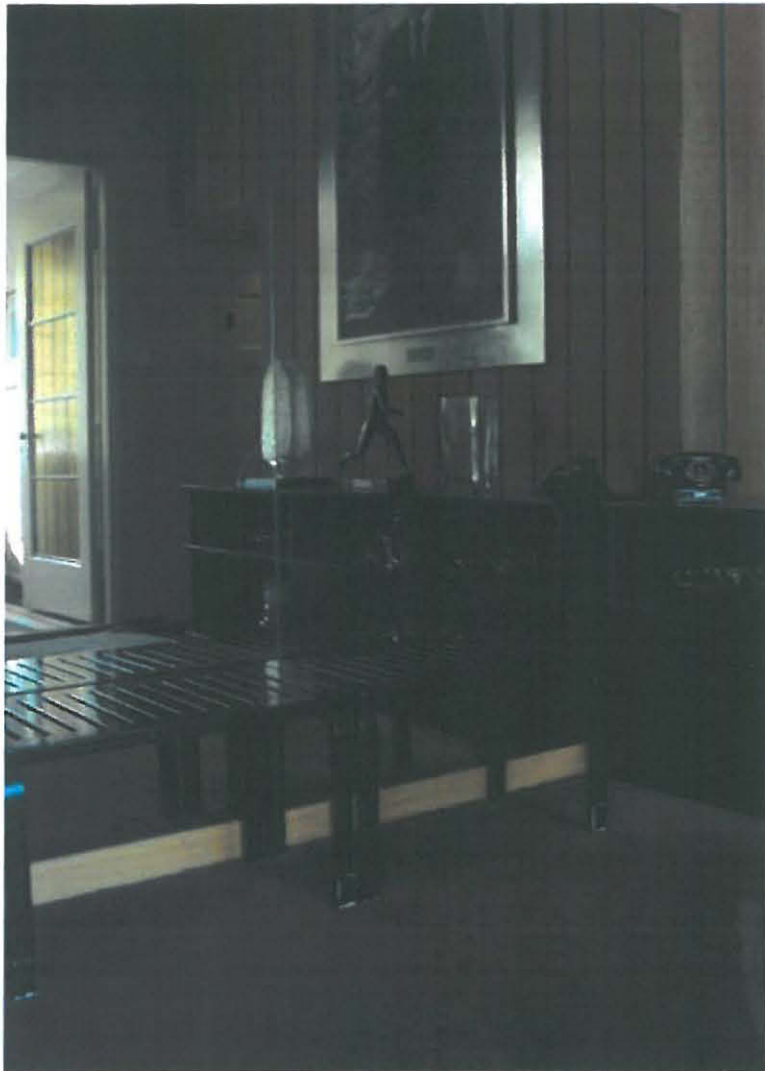
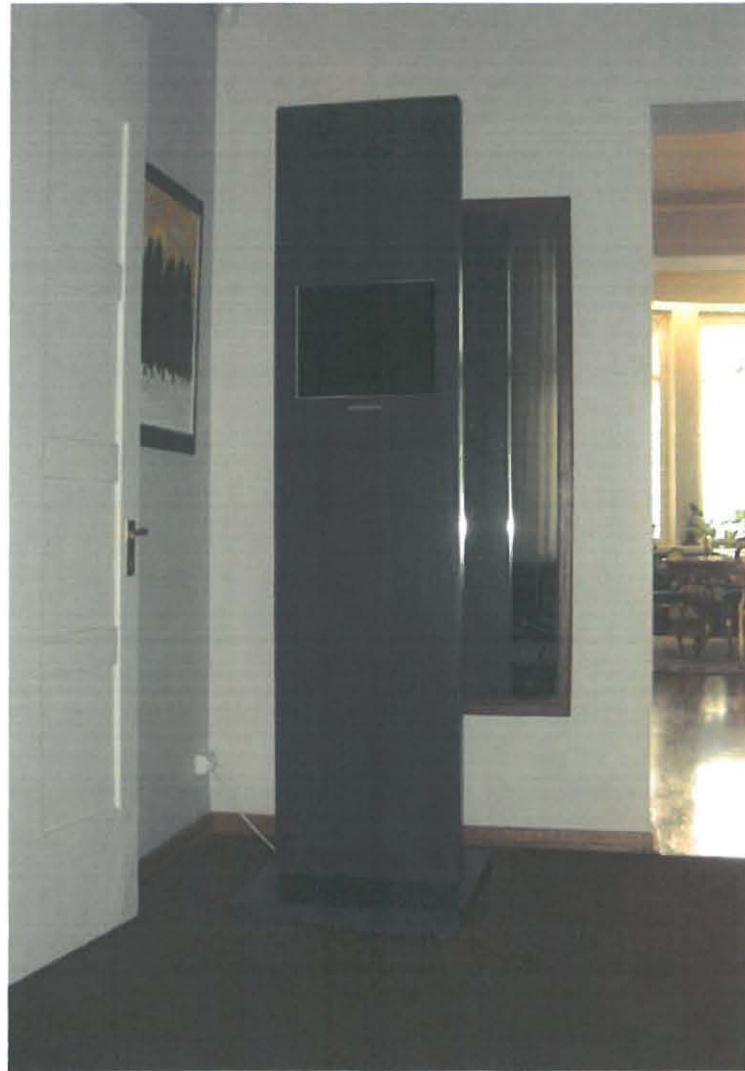
Aulahallin valaistus tuntuu hämärältä suoraan ulkotilasta saavuttaessa. Tilassa on tarjolla erilaisia istuimia pukeutumisen helpottamiseksi. Museotiloissa kuljetaan muoviset suojatossut jalassa ja niiden pukemiseksi istuimet ovat monille välttämätön apu. Myös henkilökunta auttaa tarvittaessa.

Henkaritangon lisäksi vaatesäilytys tapahtuu pystynaulakoissa. Vaatekoukkuja tulisi sijoittaa myös matalammalle, jotta ne soveltuisivat eri käyttäjille. Aulahallin seinässä on suurikokoinen peili. Peiliä ei kuitenkaan erehdy ihan helposti luulemaan kulkuaukoksi sen eteen sijoitettujen kalusteiden vuoksi. Aulahallissa on riittävästi tilaa myös apuvälineitä käyttäviä henkilöitä ajatellen.

Aulahalliin sijoitettu näyttötäulu on sijoitettu liian korkealle pyörätuolia käyttävää henkilöä ajatellen, Näytön telineen jalkarakenteet estävät myös pääsyn sen lähelle. Pääsisäänkäynniltä saavuttaessa aulahallissa on matalia kynnyksiä, jotka eivät kuitenkaan muodosta merkittävää estettä pyörällisen apuvälineen käytölle.

Aulahallin yhteydessä on yleisökäyttöön tarkoitettut wc-tilat. Wc-tilat eivät sovellu pyörällisen apuvälineen käyttäjille ahtaan mitoituksen vuoksi. Opasteet on sijoitettu wc-tilojen oviin. Niiden symbolikuvat eivät ole selkeästi luettavissa heikon näön avulla.

- o lisätään valaistusta
- o kalustevalinnoissa (myös elektroniset näytöt) otetaan huomioon erilaiset käyttäjät: tarjolla erikorkuisia istuimia, joissa on selkä- ja käsinojat
- o sijoitetaan vaatekoukkuja myös matalammalle
- o wc-tilan opaste tulisi olla seinässä silmän korkeudella (1400 - 1600 mm), oven avautumispuolella, siinä tulee käyttää selkeitä, riittävän suurikokoisia kirjaimia ja selkeitä symboleita, opasteen tulee erottua kontrastina taustastaan
- o lisätään tieto esteettömän wc:n sijainnista muiden yleisöwc-tilojen yhteyteen

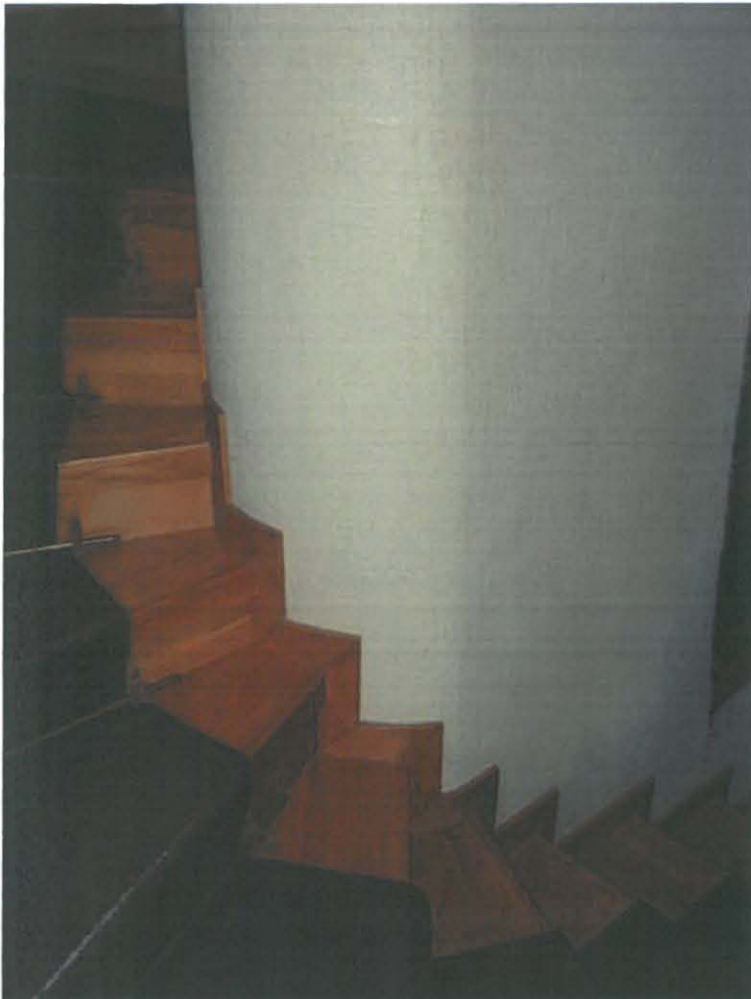
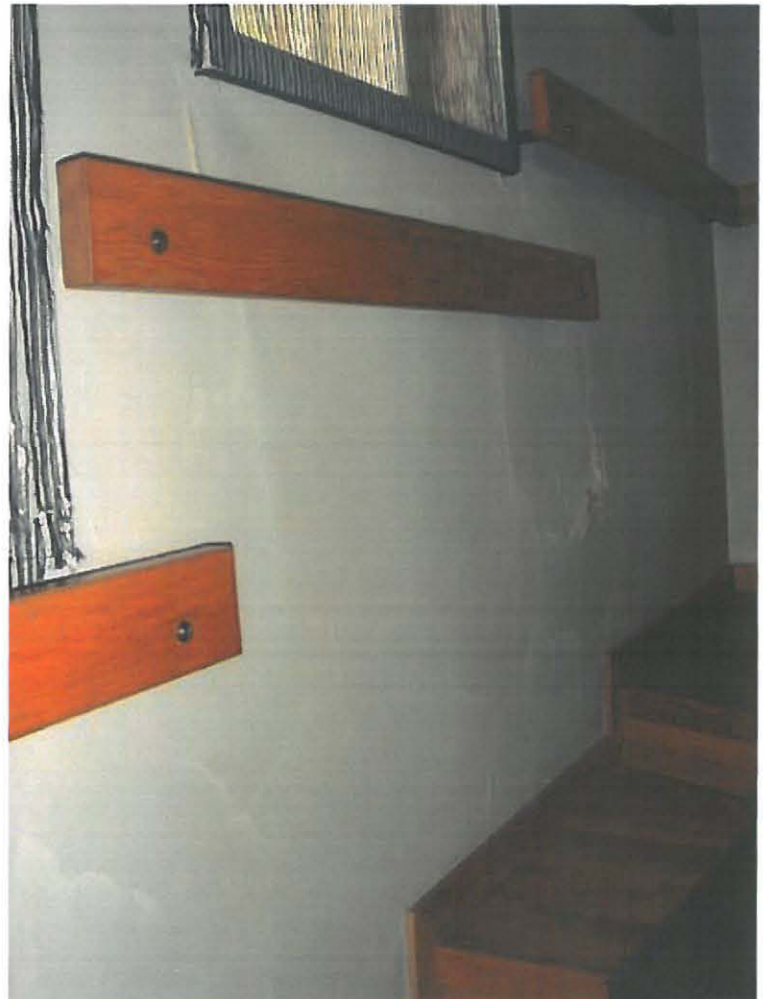
Ensimmäiseen kerrokseen sijoittuvat edustustilat ja toiseen kerrokseen yksityiskoti. Portaissa on käsijohde vain toisella puolella. Käsijohteen muoto hankaloittaa hieman pitävän otteen saamista. Porras on kaareva. Käsijohteen sijoittaminen myös portaan toiselle puolelle ei kuitenkaan mahdollista kulkemista, koska askelmien mitoitus ei riitä.

Askelmien reunat eivät erotu kontrasteina. Portaaseen on asennettu käytävämatto, joka erottuu vaaleasta askelmasta, mutta ei muodosta kontrastia askelman reunaan. Porrasaskelman olastus voi aiheuttaa kompastumisen, tosin matto pienentää sitä hieman.

Käsijohde päättyy hieman liian aikaisin portaan alapäässä. Käsijohteen päätä ei ole käännetty alas tai sivulle, joten se voi aiheuttaa takertumisvaaran. Käsijohde ei jatku yhtenäisenä koko matkalla.

Portaan nousu on 160 mm ja etenemä suoralla osuudella 340 mm ja monet museovieraat ovat kehuneet porrasta kuitenkin helppokulkuiseksi.

- o selvitetään käsijohteen kehittämisen mahdollisuus (muoto, jatkuminen riittävän pitkälle portaan alapäässä)
- o parannetaan askelmien etureunojen erottumista kontrasteina

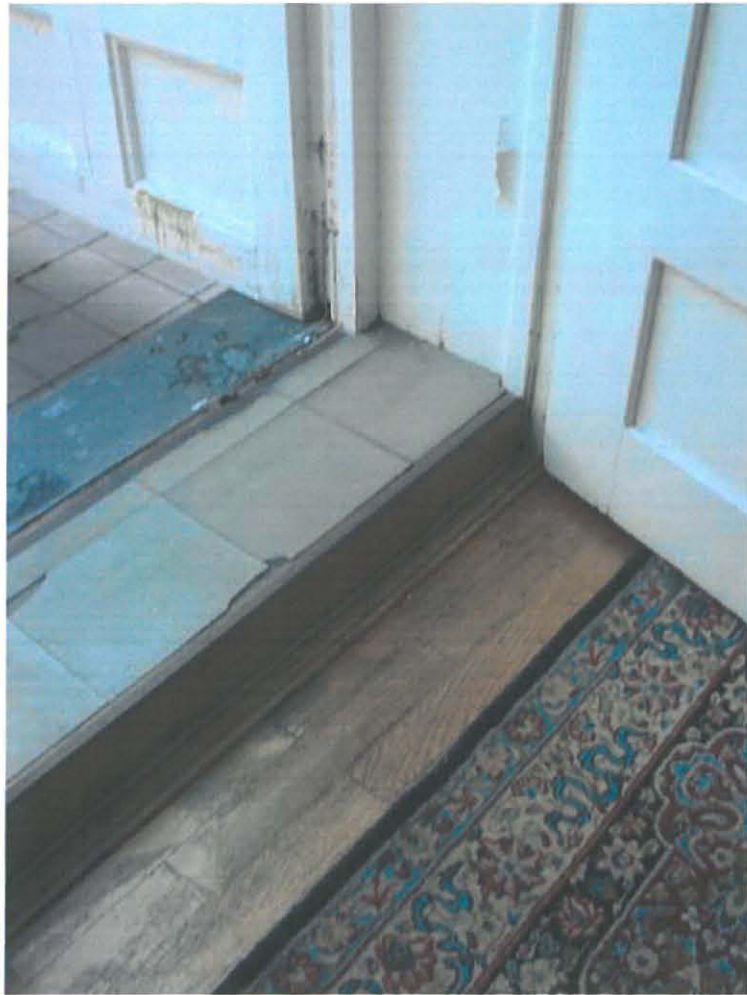
Ruokasalista parvekkeelle johtavalla ovelta on tasoero. Parvekkeen kaide on matala. Museokierroksella ei yleensä käydä parvekkeilla lainkaan. Myös makuuhuoneiden yhteydessä olevalle parvekkeelle on tasoero.

Tasoero parvekkeelle

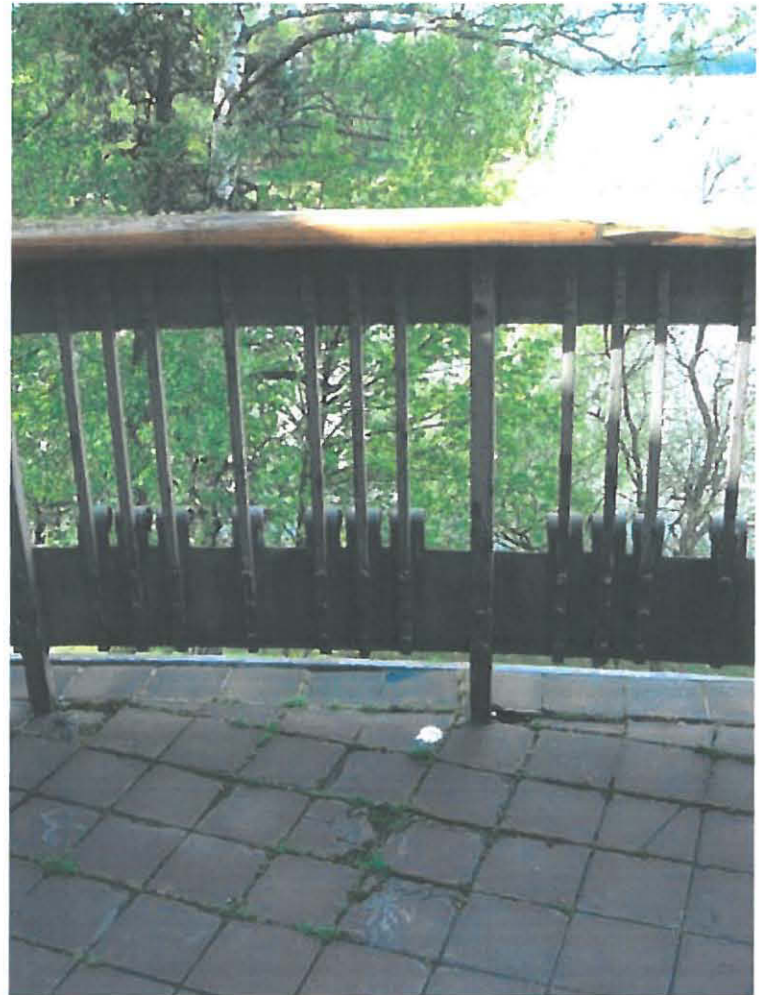
Parvekkeen kaide

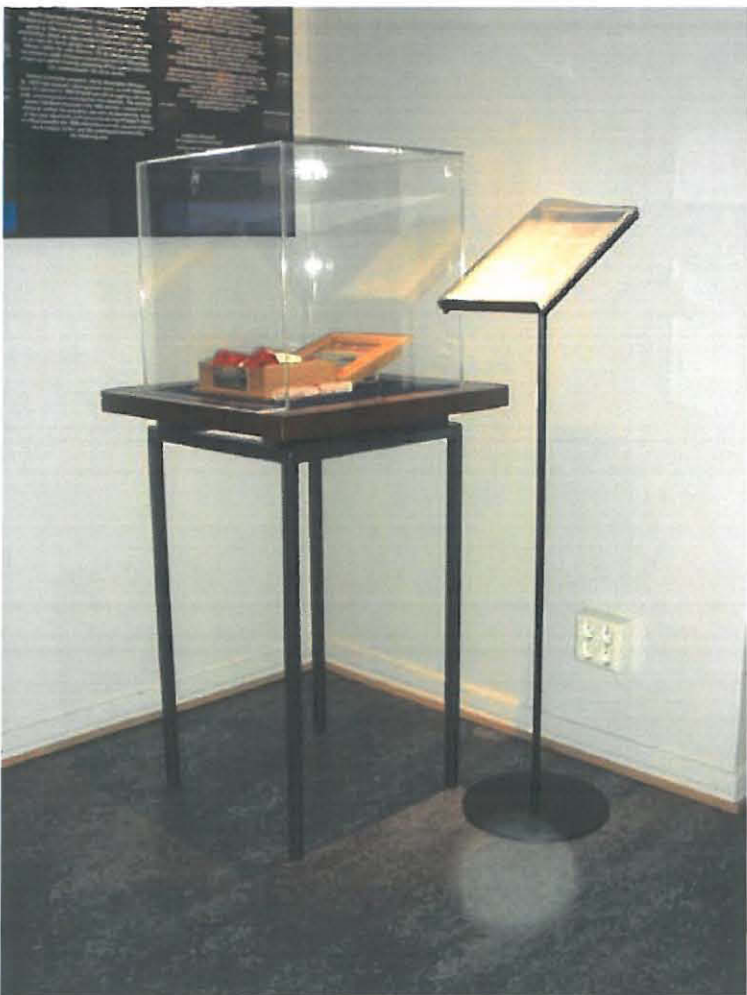
Ruokasalin viereinen huone toimii näyttelytilana. Osa vitriineistä on niin leveitä, että niiden alle jää riittävästi polvitilaa myös pyörätuolia käyttävää henkilöä ajatellen. Tilan rajallisuus rajoittaa kalusteiden sijoittelua. Vitriinien sijoittelu näyttelytaulujen eteen hankaloittaa tekstin lukemista. Taulun välittömään läheisyyteen ei pääse. Tekstikoko on pientä suuren tekstimäärän vuoksi. DVD-esitystä on mahdollista seurata penkillä istuen.

Näyttelytilan vitriini

- o otetaan erilaiset käyttäjät huomioon tietokonepisteiden sijoittelussa (riittävä vapaa tila apuvälineiden käyttöä ajatellen ja sopiva käyttökorkeus)
- o vitriinien sijoittelussa tulee ottaa huomioon pääsy näyttelytaulujen lähelle
- o vitriinien mallin valinnassa tulee ottaa huomioon erilaiset käyttäjät
- o selvitetään tasoeron ratkaisuvaihtoehdot parvekkeiden ovelta, mikäli museokierros ulotetaan myös sinne (asia tulee selvittää myös poistumisreittejä silmällä pitäen)
- o sijoitetaan kalusteet niin, että ne huonetilat, joiden ovi on liian kapea apuvälineiden käyttöä ajatellen, ovat nähtävissä ovensuusta (oven läheisyydessä riittävästi vapaata tilaa)

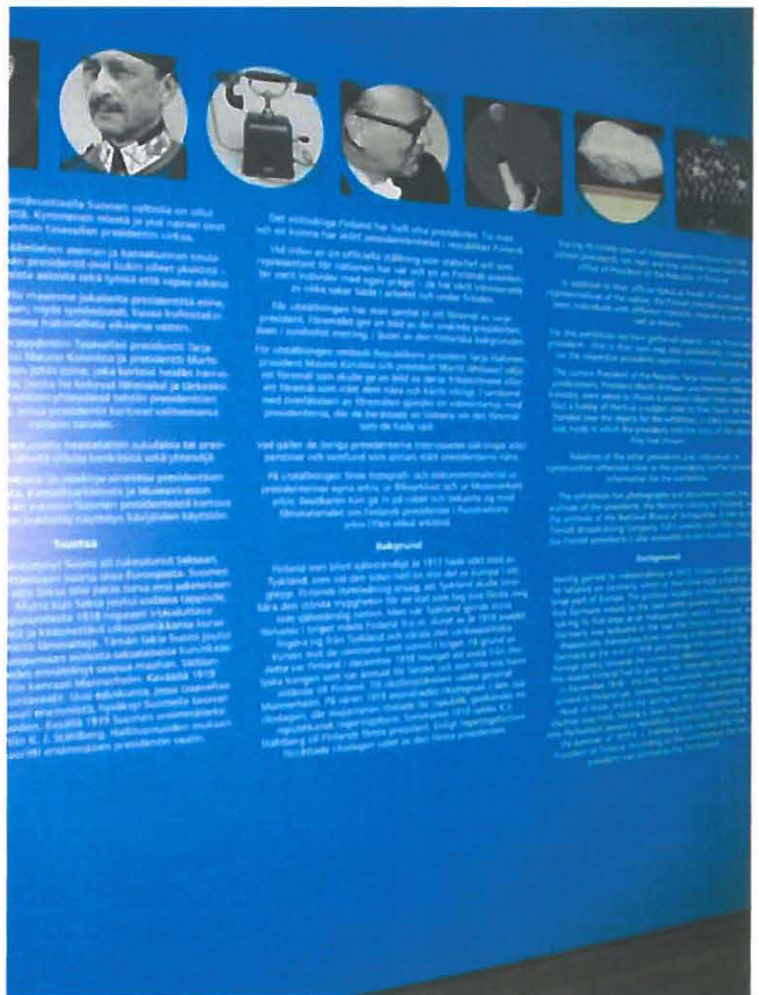
Näyttelytaulu

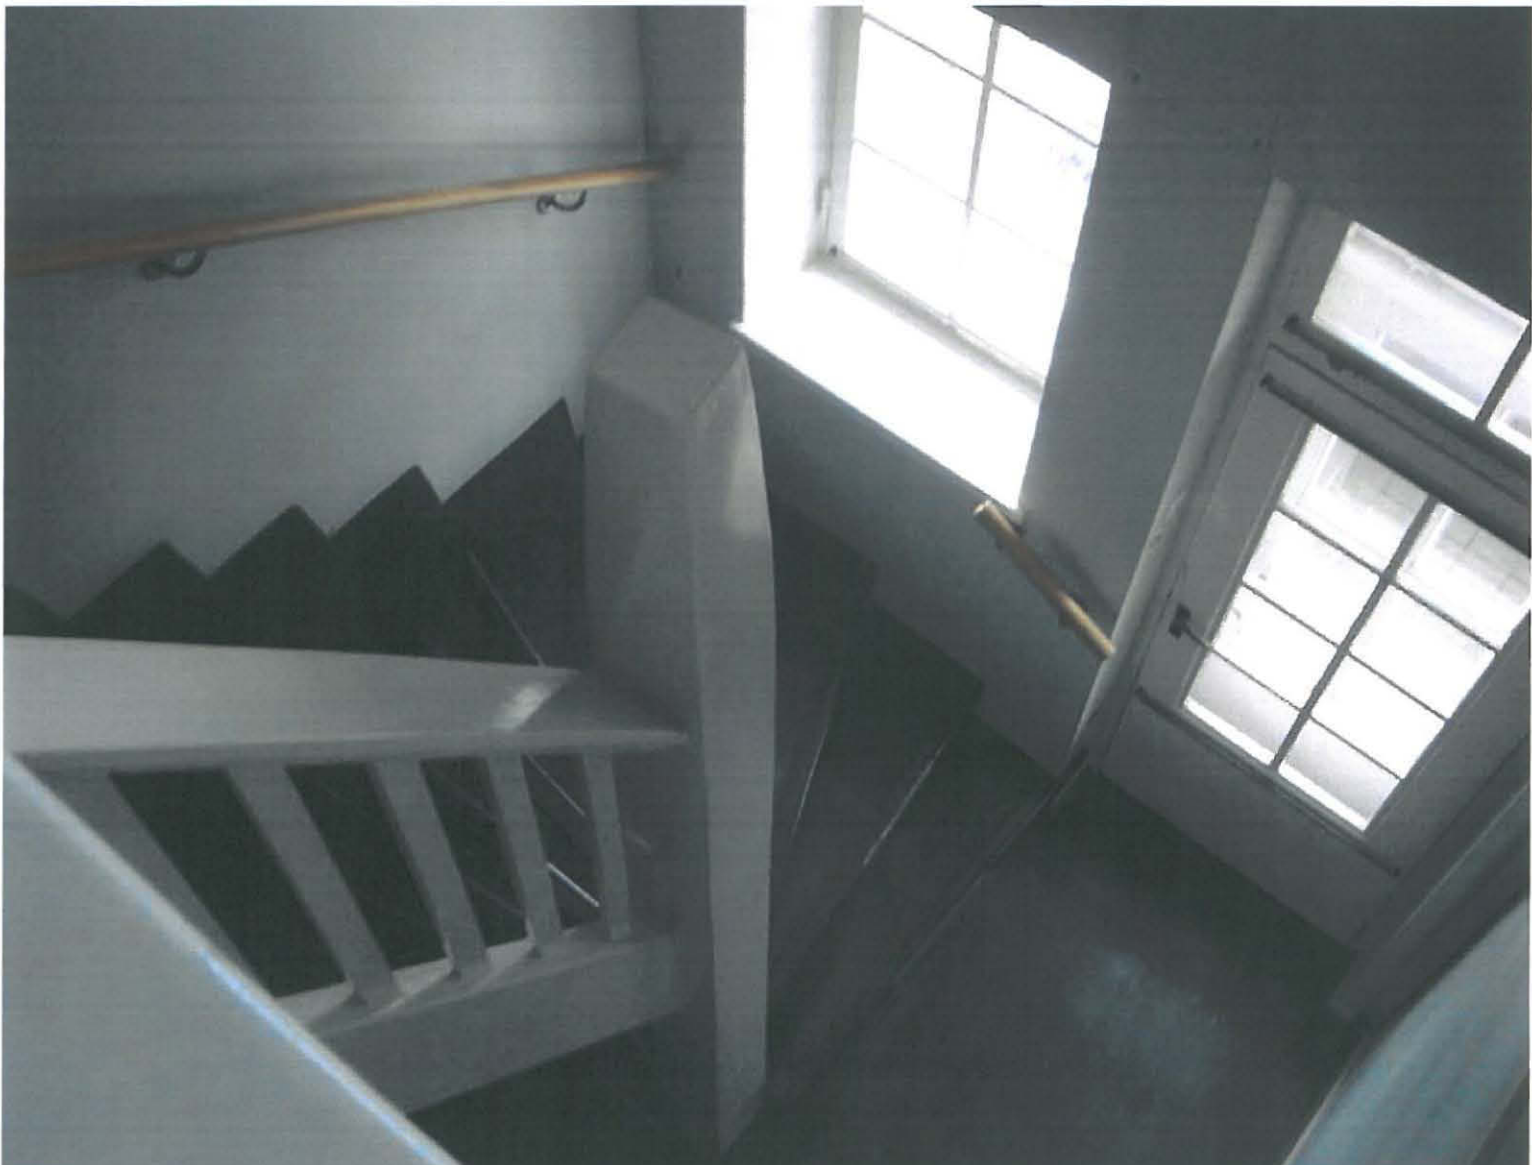
Ullakolle johtavat jyrkät, kaartuvat portaat. Nämä portaat ja koko ullakkokerros on tarkoitettu vain henkilökunnan käyttöön. Portaissa on käsijohde toisella puolella, mutta se ei jatku yhtenäisenä koko matkalta.

Henkilökunnan käyttämä porras

- o parannetaan askelmien etureunojen erottumista kontrasteina
- o pyritään ratkaisemaan kaikki ullakkokerroksen eri huonetilojen tasoerot muutostöiden yhteydessä

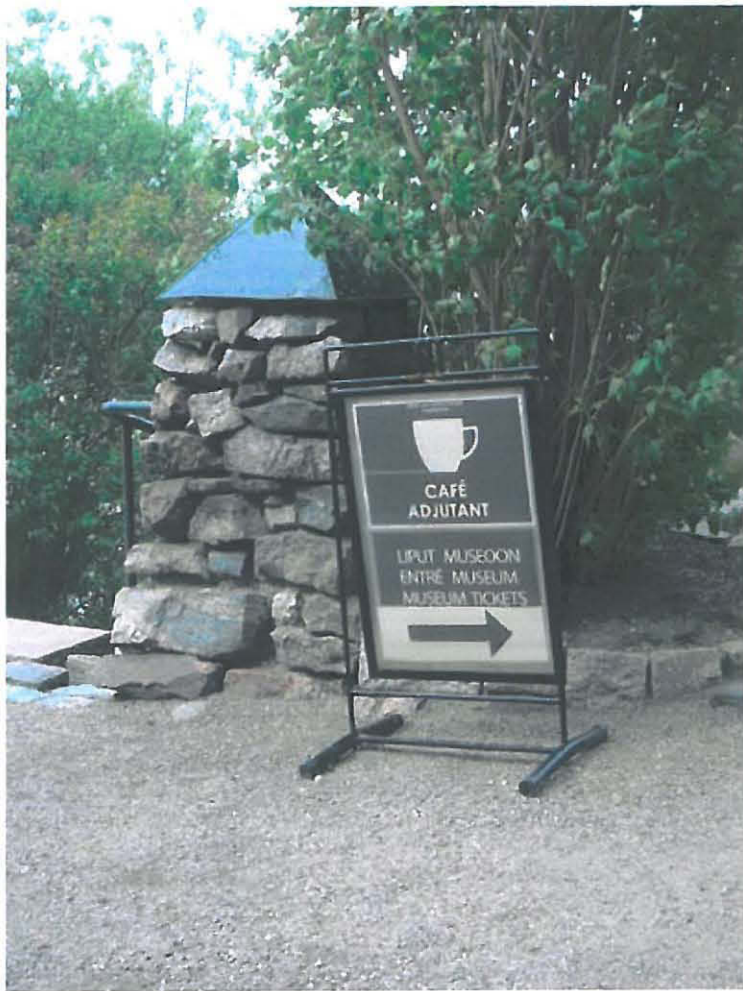
Piha-alueella on vain vähän opasteita päärakennukseen, kahvilarakennukseen tai saunalle. Kahvilan opasteena käytetään myös mainostelinettä, jonka sijoittelussa tulee ottaa huomioon esteettömyys, jotta teline ei aiheuta törmäysvaaraa.

Kahvilan mainostaulu

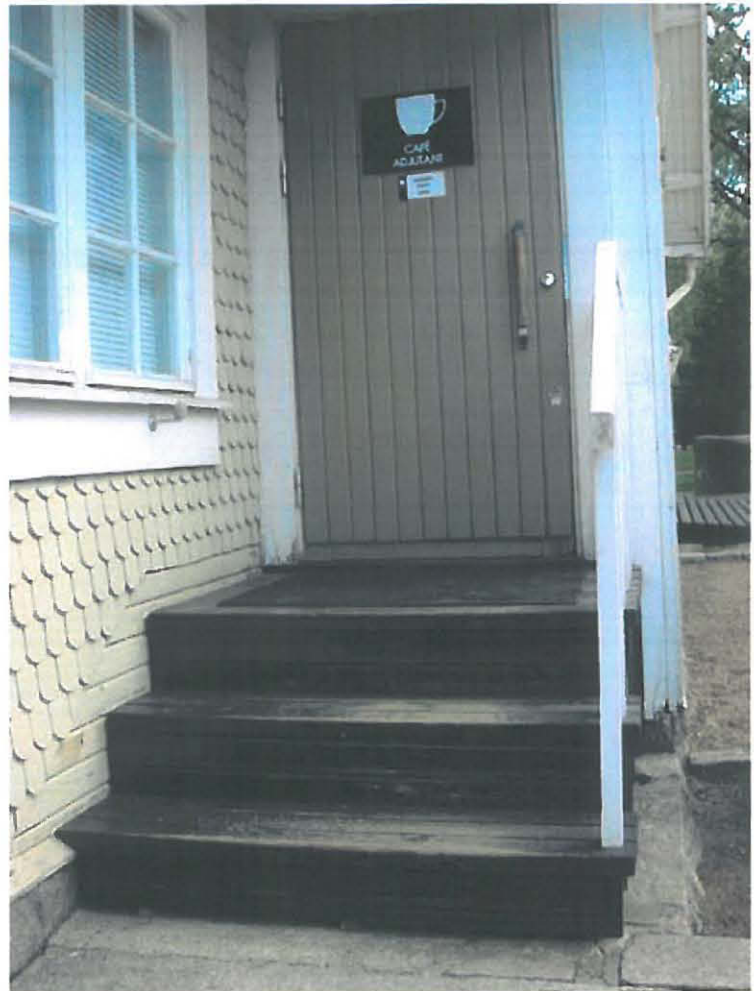
Oven opasteessa on selkeät kontrastit ja kahvikupin symboli. Suljin tekee oven raskaaksi käyttää. Heti oven jälkeen oleva eteistila on ahdas, mutta siitä voidaan kulkea suoraan eteenpäin. Eteistilan ja kahvilan välillä on pieni tasoero.

Tasoero kahvilan eteistilassa

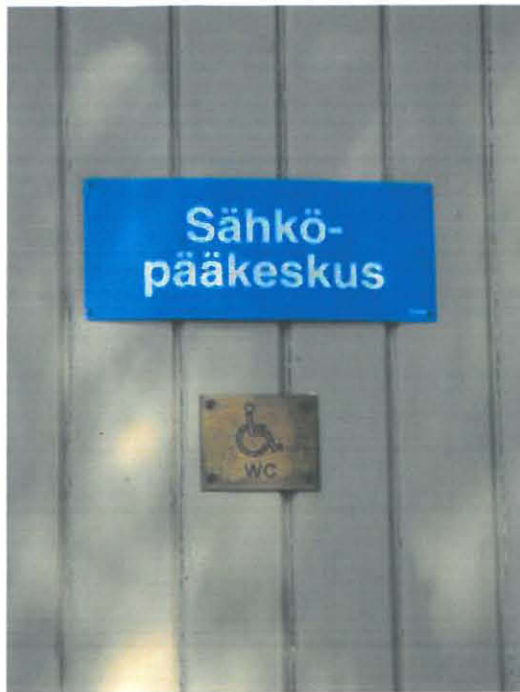
Museovieraille tarkoitettu esteetön wc-tila sijoittuu talousrakennukseen. Tilan opaste on sijoitettu talousrakennuksen ulko-oveen. Sen kontrastit ja havaittavuus ovat kuitenkin huonot. Saman ulko-oven takana sijaitsevan sähköpääkeskuksen opaste erottuu huomattavasti paremmin. Opasteessa tulisi olla selkeät kontrastit ja tekstin lisäksi ISA-symboli (International Symbol of Accessibility, pyörätuolimerkki). Opas tulee sijoittaa seinään, oven aukeamispuolelle, silmäkorkeudelle (1400-1600 mm).

Esteettömän wc:n opaste

- o wc-tila merkitään opasteella, jossa on selkeä kontrasti
- o suunnitellaan esteetön sisäänkäynti esteettömään wc-tilaan
- o selvitetään esteettömän wc-tilan laajentamisen ja muutostöiden mahdollisuus
- o lisätään lankavedin oven sisäpuolelle, saranapuolelle (800 mm korkeudelle)
- o pidetään esteettömään wc-tilaan johtava kulkuväylä vapaana
- o värivalintojen avulla voidaan helpottaa tilan hahmottamista (kontrastit)

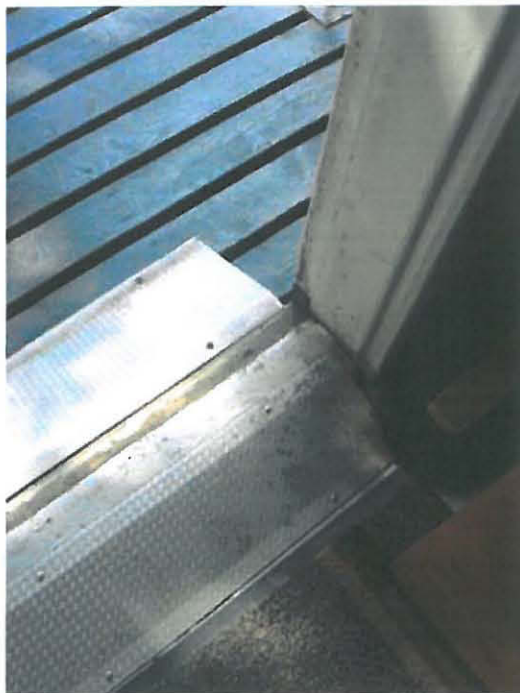
Ulko-oven edessä on luiska, jonka laudoituksen raot ovat hankalan suuret. Kapeat pyörätuolin pyörät juuttuvat rakoihin ja sinne uppoavat myös kengänkorot. Oven edessä ei ole tasannetta vaan luiska jatkuu kynnykselle asti. Korkean kynnyksen ylittämistä on pyritty helpottamaan kynnystä luiskaamalla. Koska luiska jatkuu kynnykselle asti, on korkean kynnyksen ylittäminen erittäin hankalaa sen kiilamaisesta luiskasta huolimatta. (Riskinä pyörätuolin painopisteen siirtyminen ja kaatuminen taakse.)

Kynnys esteettömän wc-tilaan johtavan käytävän ovella

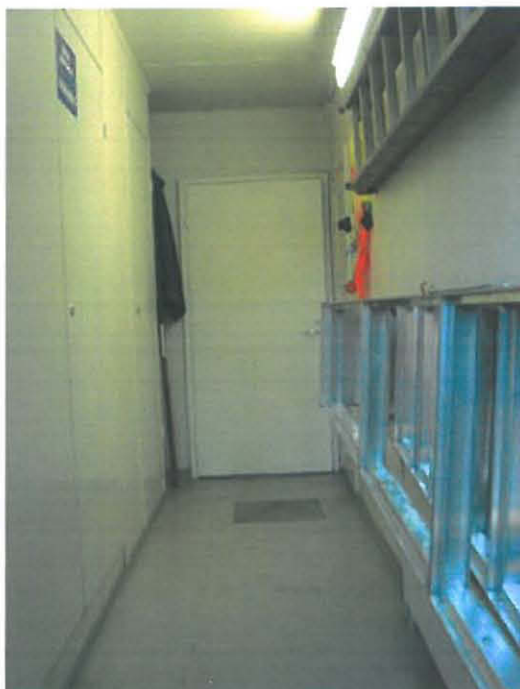
Ulko-ovelta itse wc-tilan ovele kuljetaan käytävää pitkin. Käytävän vapaata leveyttä kaventavat seinälle kiinnitetyt tikkaat. Käytävän päässä olevan wc-tilan ovi aukeaa suoraan nurkasta, mikä hankaloittaa sen avaamista erityisesti pyörätuolista käsin. Wc-tilaan ei ole erillistä opastetta rakennuksen sisällä.

Käytävä esteettömään wc-tilaan

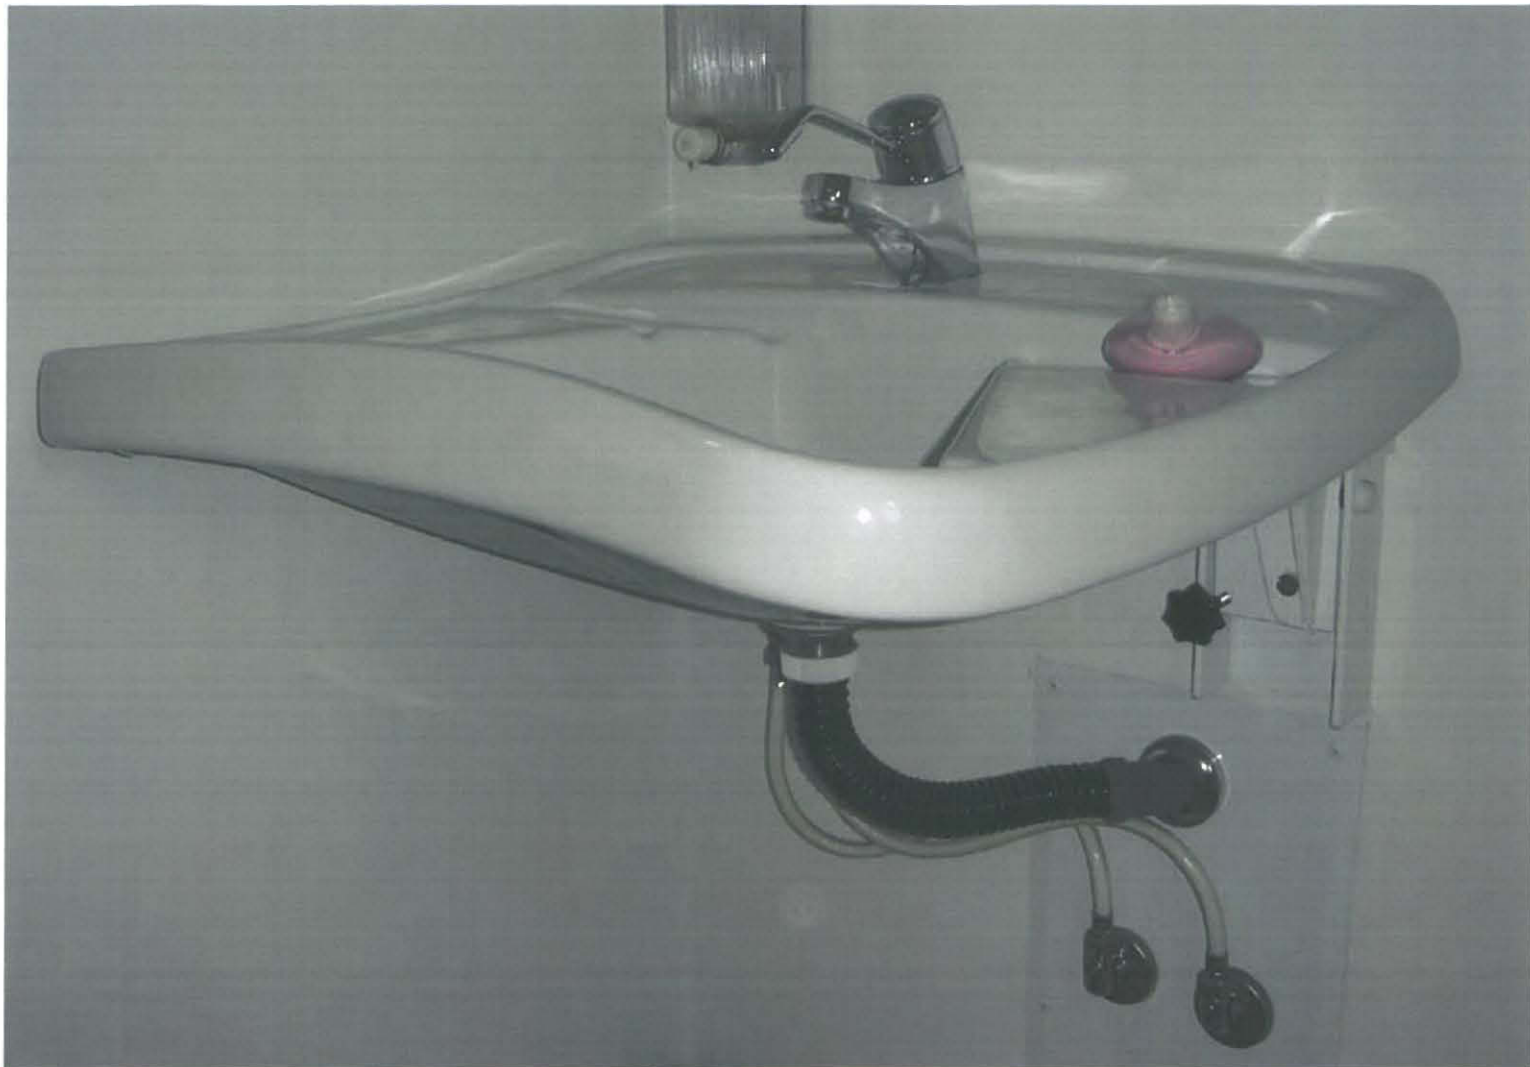
Pesualtaassa on korkeudensäätömahdollisuus, mutta mekanismin takia yksilöllinen säätö museokävijän osalta jää varmasti tekemättä. Katselmuksen aikana pesuallas oli säädetty varsin korkealle (900 mm korkeuteen). Lämpöpatterin kuuma pinta saattaa aiheuttaa palovammariskin patterin sijaitessa matalalla tilan sivussa. Pesualtaan alle sijoitetut siivousvälineet vievät turhaan vapaata jalkatilaa ja hankaloittavat käyttöä.

Korkeussäädettävä pesuallas esteettömässä wc-tilassa
