URHO KEKKOSEN MUSEO, TAMMINIEMI

Esteettömyyskartoitus 12.5.2008
Niina Kilpelä, Kynnys ry

ESTEETTÖMYYSKARTOITUS

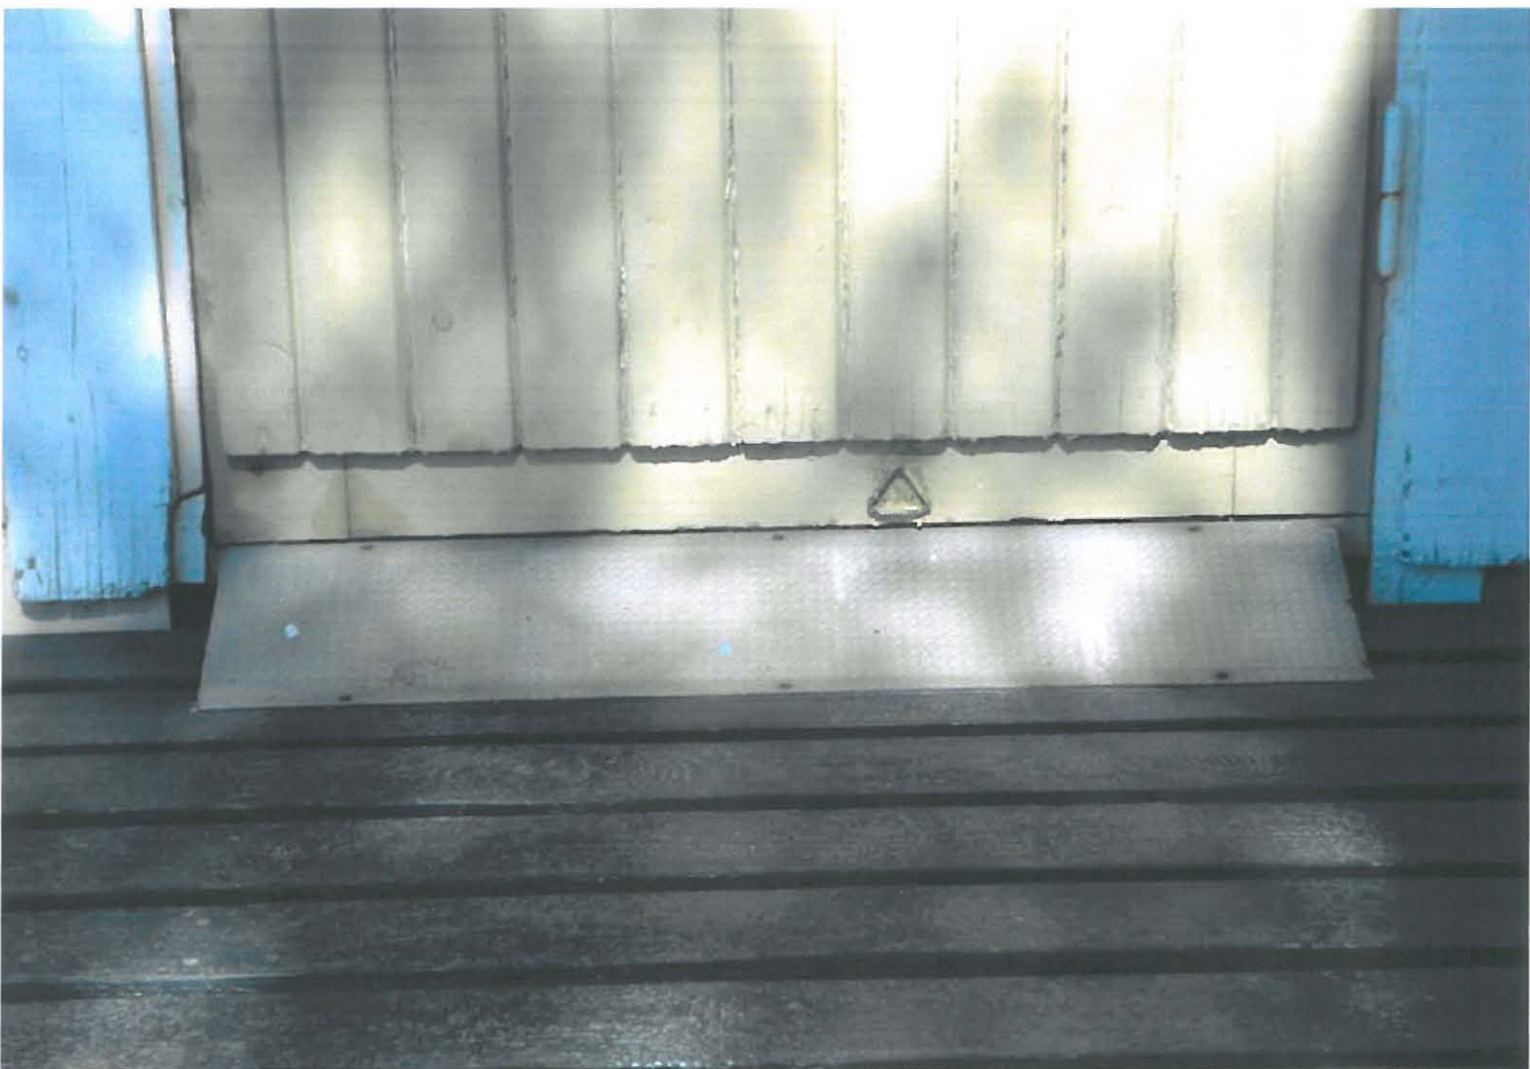
Korkeussäädettävä pesuallas esteettömässä wc-tilassa

Kynnys esteettömän wc-tilaan johtavan käytävän ovella
