Langinkosken keisarillinen kalastusmaja
Saavutettavuuskartoitus • 4 / 2011

Langinkosken keisarillinen kalastusmaja
 SAAVUTETTAVUUSKARTOITUS
 05/2011

Kohde: Langinkosken keisarillinen kalastusmaja
 Keisarinmajantie 118
 48230 Kotka

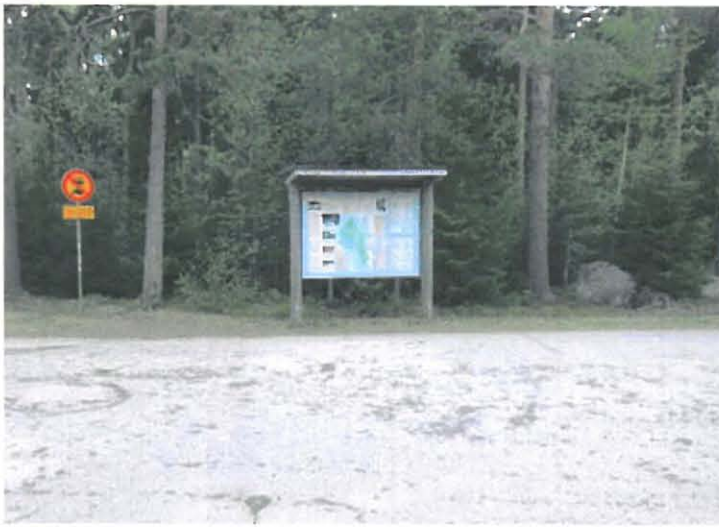
Pohjoisen pysäköintialueen pinta on kalliota.

- Esteettömien autopaikkojen sijoittaminen
 - Selvitetään mahdollisuudet esteettömän autopaikan sijoittamiseksi vahtimestarin talon yhteyteen tai muualle piha-alueelle sekä pysäköintipaikoille.
 - Autopaikat merkitään ISA-merkillä (kansainvälinen pyörätuolimerkki) sekä pystytolpalla että pysäköintipaikan pintaan. Esteettömän autopaikan tulee olla mahdollisimman tasaisella pinnalla ja mitoitettu oikein.
 - Kulkureitin esteettömiltä autopaikoilta rakennusten sisäänkäynneille tulee olla esteetön.
- Kulkureittien esteettömyyden kehittäminen
 - Valaistuksen parantaminen
 - Levähdyspaikkojen lisääminen
 - Selvitetään mahdollisuudet pituuskaltevuuden loiventamiseen
 - Tukikaiteiden sijoittaminen kulkureitin jyrkimpiin osuuksiin

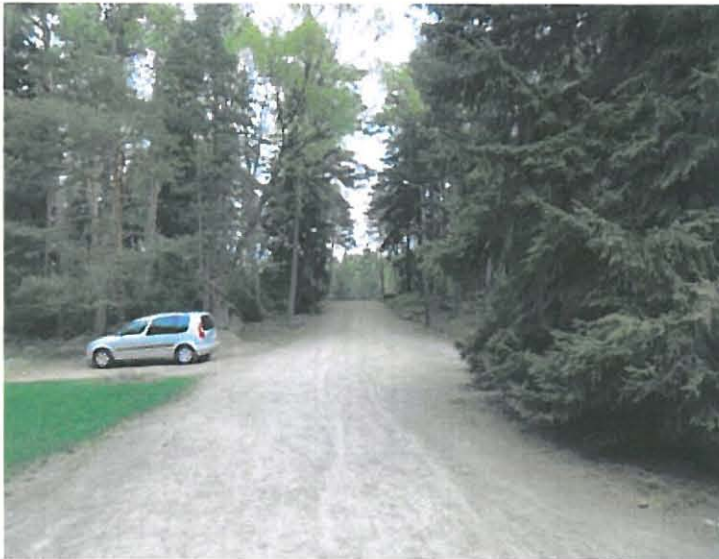
Kulkureitin alkupää eteläiseltä pysäköintialueelta museoalueelle on jyrkkä.

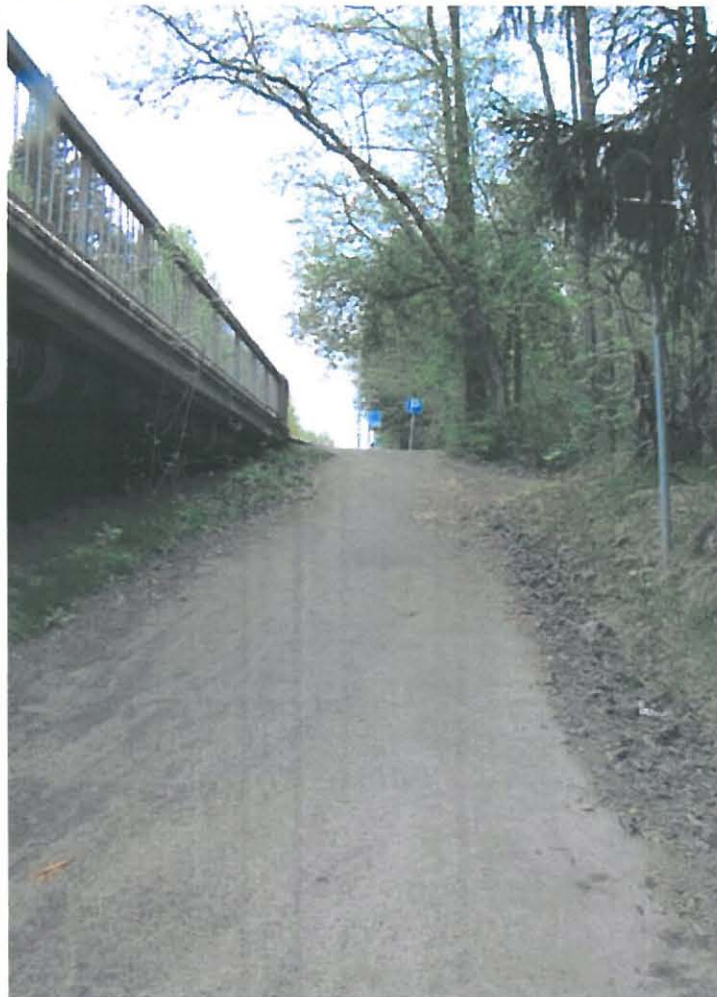
Eteläiseltä pysäköintialueelta saavuttaessa täytyy kulkea maantien yli tai sillan ali. Kulkureitti on jyrkkä.

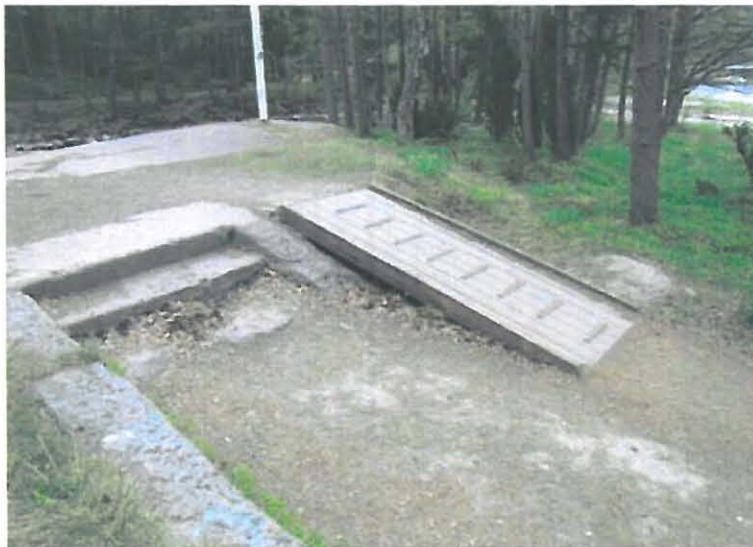
Kalastajien talolta näköalatasanteelle johtavalla kulkureitillä on silta, jonka toisessa päässä on portaiden lisäksi kapea luiska. Luiskan alaosassa on suuria kiviä, eikä luiskassa ole suoja-reunoja. Se ei sovellu pyörällisen apuvälineen käyttäjälle. Sil-lan kaiteet päättyvät ennen portaiden ja luiskan alkamiskohtaa. Luiskassa ja porrasaskelmassa ei ole käsijohteita. Askelmien reunat eivätkä luiskan alkamis- ja päättymiskohta erotu tummuuskontrastina.

Suojareunaton ja kapea luiska ei sovellu pyörällisen apuvälineen käyttäjälle.

- Luiskien parantaminen
 - Keisarin majan edustan kiinteän luiskan loiventaminen, käsijohteiden lisääminen ja vaakalistojen poistaminen
- Siltojen käytettävyyden parantaminen

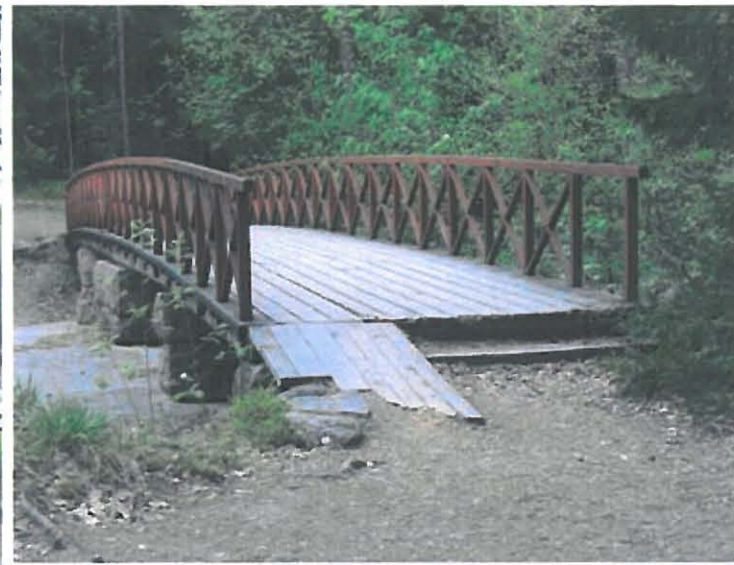
Kulkureiteillä on puisia siltoja. Siltojen kaiteet toimivat auttavasti käsijohteina, mutta varsinaisia tukikaiteita (käsijohteita) ei ole. Siltojen laudoitus on harvaa ja pyörällisen apuvälineen renkaat oppoavat helposti rakoihin. Tämä hankaloittaa liikkumista erityisesti, kun laudoituksen suunta on kulkusuunnan mukainen. Sil- lan kaide on avonainen eikä suojareunoja ole, jolloin pyörällinen apuväline voi luiskahtaa reunan yli.

Sillan lautarakenteen väliin jää suuret raot.

- Tasoerojen ratkaiseminen
 - Laudoituksen tihentäminen (suositeltava rakojen leve-yys 5 mm)
 - Käsijohteiden lisääminen
 - Kontrastimerkinnot tasoeroissa

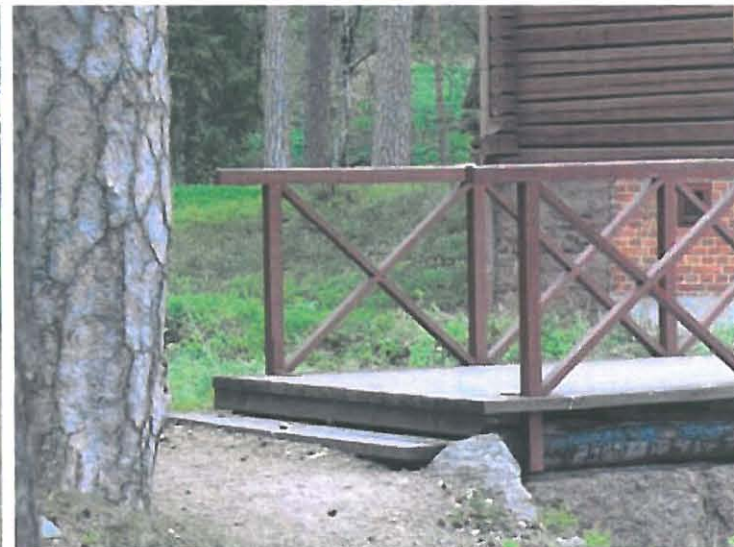
Keisarin majan ja kalastajien talon väliin sijoittuvan sillan päässä on kolme porraskelmaa. Sillan kaide päättyy ennen portaita, eikä portaissa ole käsijohteita. Askelmien reunat eivät erotu tummuuskontrastina.

Tasoero sillan päässä. Portaissa ei ole käsijohteita.

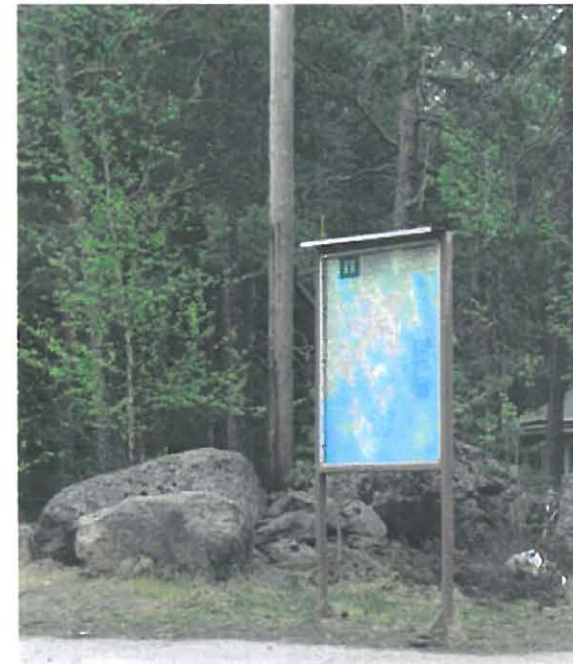
Langinkosken opaste pohjoisen pysäköintialueen reunalla. Maanpinnan kaltevuus opasteen edessä hankaloittaa opasteen lähelle pääsyä.

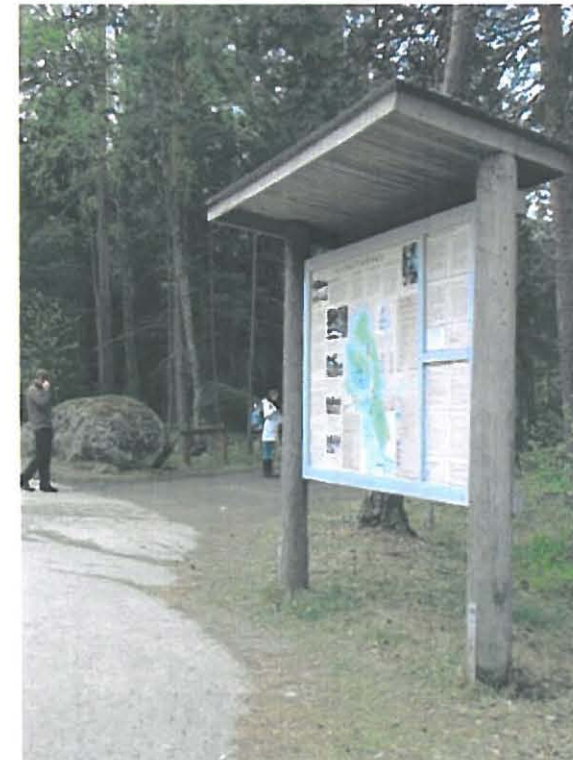
Pohjoisen pysäköintialueen reunalla on kaksi karttaopastetta, toinen Kotkan alueesta (Kotkan Matkailupalvelun kartta) ja toinen Langinkoskesta. Langinkosken karttaopaste on sijoitettu myös eteläiseltä pysäköintialueelta museoalueelle johtavan kulkureitin varrelle. Langinkosken karttaopasteesta ilmenee mm. opasteen ja pysäköintialueiden sekä rakennusten ja päätoimintojen sijainnit. Opasteen aukinainen alaosa mahdollistaisi pääsyn opasteen lähelle myös pyörätuolilla. Opasteet (erityisesti eteläisen reitin varrella sijaitseva opaste) on kuitenkin sijoitettu nurmialueen reunalle, hieman kaltevalle ja epätasaiselle maaperälle, mikä hankaloittaa niiden tarkastelua läheltä heikon näön avulla, varsinkin pyörätuolista käsin. Opasteet sijaitsevat melko korkealla eikä niitä ole valaistu. Langinkosken opaste on katettu. Kirjasinkoko on varsin pientä ajatellen opasteen yläreunan tekstin lukemista istumakorkeudelta. Pohjoisen pysäköintialueen reunalle sijoitettu opaste on töhritty kirjaimin, mikä hankaloittaa opasteen lukemista.

- Pysäköintialueella ja kulkureitin varrella sijaitsevien Langinkosken karttaopasteiden kehittäminen
 - Opasteiden sijoittaminen niin, että niitä on mahdollista lukea läheltä (tai kirjasinkoon suurentaminen)

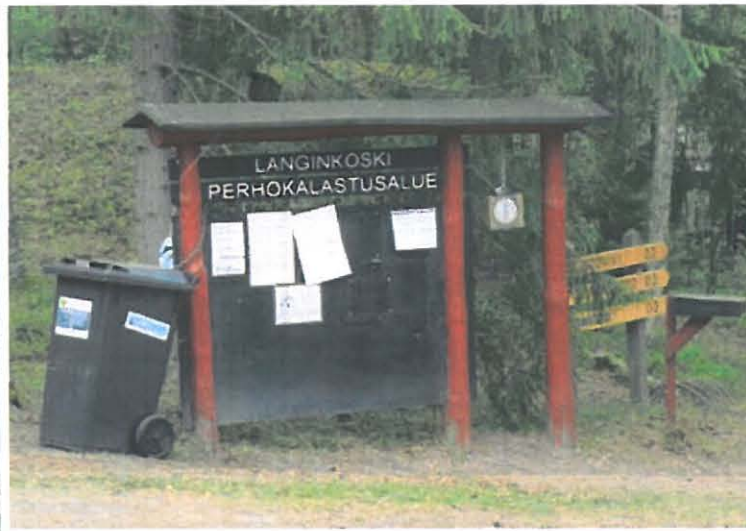
Piha-alueella on ilmoitustaulu Langinkosken perhokalastuksen tiedotteille. Maanpinnan kaltevuus hankaloittaa ilmoitustaulun lähelle pääsemistä pyörällisellä apuvälineillä.

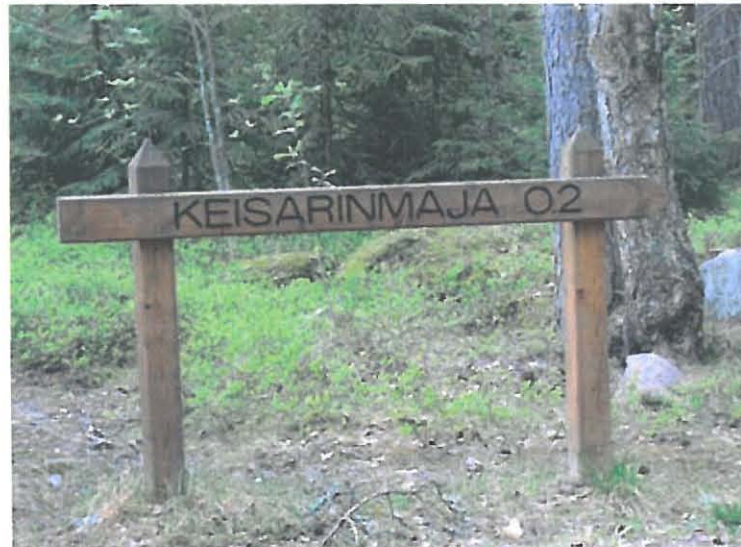
Pohjoisen pysäköintialueen reunalla ja eteläisen kulkureitin alkupäässä on etäisyyden kertova opasteviitta keisarin majalle. Opaste sijaitsee metsän reunassa, ja sitä on vaikea päästä tarkastelemaan läheltä pituuskaltevuuden ja epätasaisen maaston vuoksi. Opasteessa on kohtalainen tummuuskontrasti tekstin ja taustan välillä. Puinen opasteviitta kuitenkin tummuu ajan saatossa, ja kontrasti heikkenee. Vastaavia opasteita on myös pihalueen kulkureiteillä.

Opasteviitta kulkureitin varrella. Opasteen välittömään läheisyyteen ei pääse apuvälineillä. Tummuuskontrasti taustan ja tekstin välillä on kohtalainen, mutta heikkenee puun tummuudessa.

- Esteettömien autopaikkojen merkitseminen
 - Esteettömien sisäänkäyntien merkitseminen
- Opasteviittojen esteettömyyden kehittäminen
 - Kontrastien parantaminen

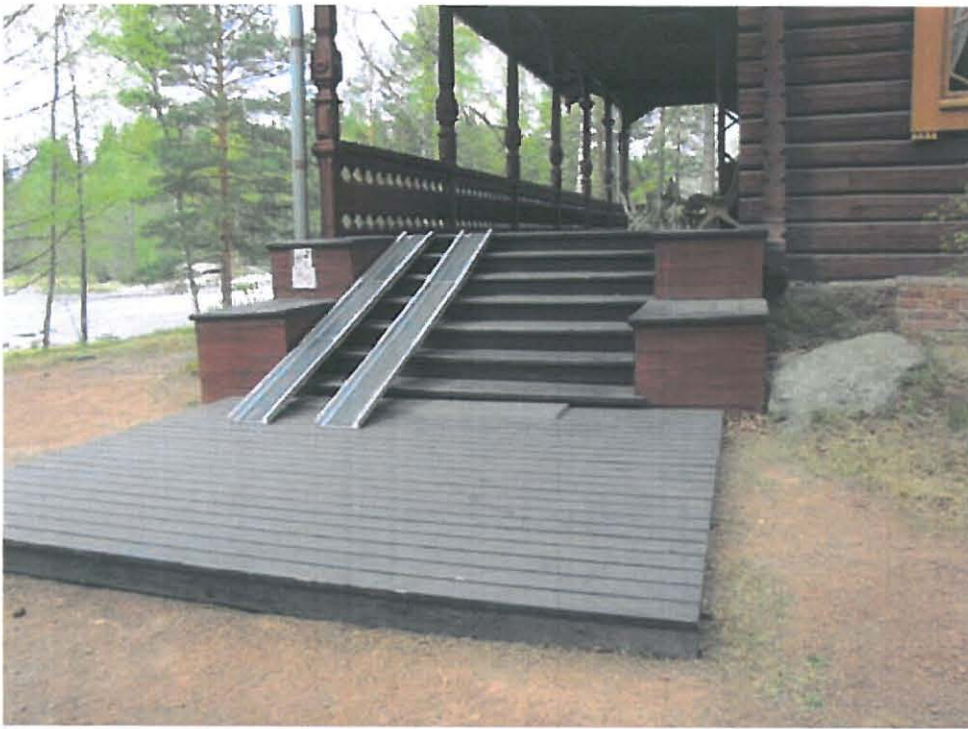
Keisarin majaan ei ole esteetöntä sisäänkäyntiä: pääsisäänkäynnin kuistille johtavat portaat. Alatasanteen reunaan muodostuu tasoero (n. 20 cm). Tasanteelle muodostuu halkaisijaltaan 1500 mm vapaa tila. Portaissa on käytössä irralliset, kourumaiset luiskat. Luiskat asetetaan pyydettyä paikoilleen. (Pyörätuolia käyttävä henkilö joutuu kuitenkin turvautumaan toisten apuun saadakseen yhteyden henkilökuntaan.) Luiskien kaltevuus on liian suuri (36 %) eivätkä ne ole turvalliset käyttää edes avustettuna. Portaissa eikä tasanteen reunan tasoerossa ole käsijohteita. Askelmien reunat eivät erotu tummuuskontrastina.

Irralliset kourumaiset luiskat sisäänkäynnillä ovat jyrkät. Portaiden alatasanteen reunassa on tasoero.

- Selvitetään mahdollisuudet esteettömän sisäänkäynnin ratkaisemiseksi
 - Tasoeron ollessa lähes metrin, nostin on luiskaa käytökelpoisempi ratkaisu
- Pääsisäänkäynnin valaistuksen tarkastelu ja kehittäminen
- Sisäänkäynnin opasteiden kehittäminen
- Portaiden toiminnallisuuden parantaminen
 - Askelmien erottumisen parantaminen (kontrastiraidat merkitään ylimmän ja alimman askelman etureunoihin, mielellään jokaiseen askelmaan)
 - Käsijohteiden lisääminen (käsijohteiden tulee ulottua vähintään 300 mm yli portaiden/luiskan alkamis- ja päättymiskohdan)

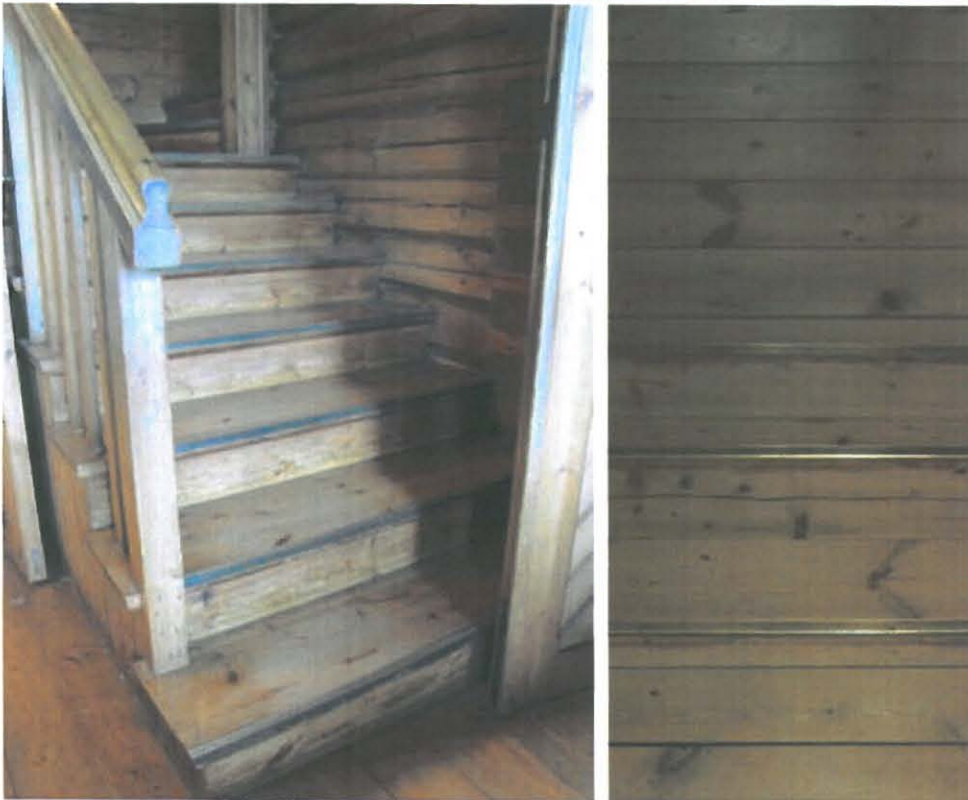
Ovi avautuu portaiden alareunaan aiheuttaen törmäysvaaran. Käsijohde on vain portaan toisella puolella.

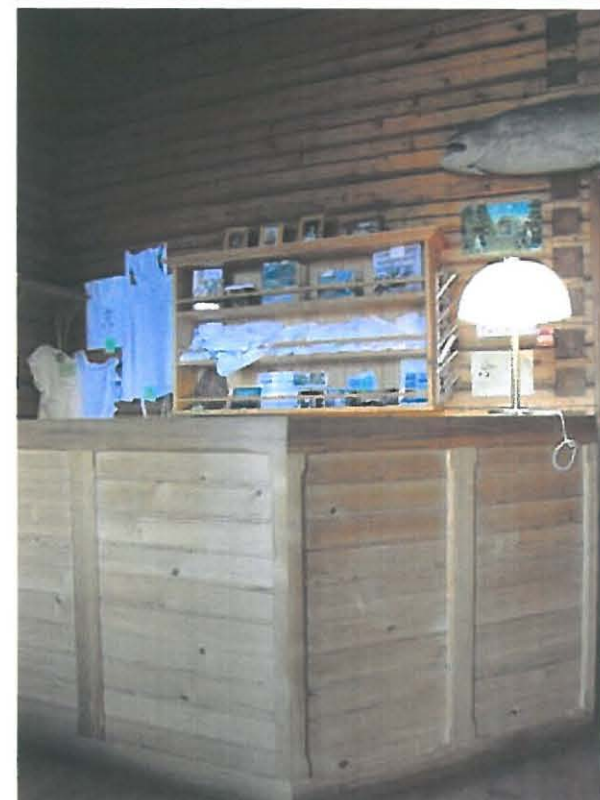
Asiakaspalvelutiski on korkea lyhytkasvuisten tai pyörätuolia käyttävien henkilöiden kannalta. Valaistus on epätasainen.

Museon asiakaspalvelutiski (lipunmyynti) sijaitsee hallissa. Tiskin korkeus on 1100 mm, mikä on liian korkea ajatellen pyörätuolia käyttävää tai lyhytkasvuista henkilöä. Tiskissä ei ole vapaata polvitilaa eikä mahdollisuutta asioida istuen. Tiskin yleisvalaistus on heikko (pöydän reunalla 70 lx). Lähempänä tiskin kohdevalaisinta valoa on kuitenkin 670 luksia. Käytössä ei ole palvelupistesilmukkaa.

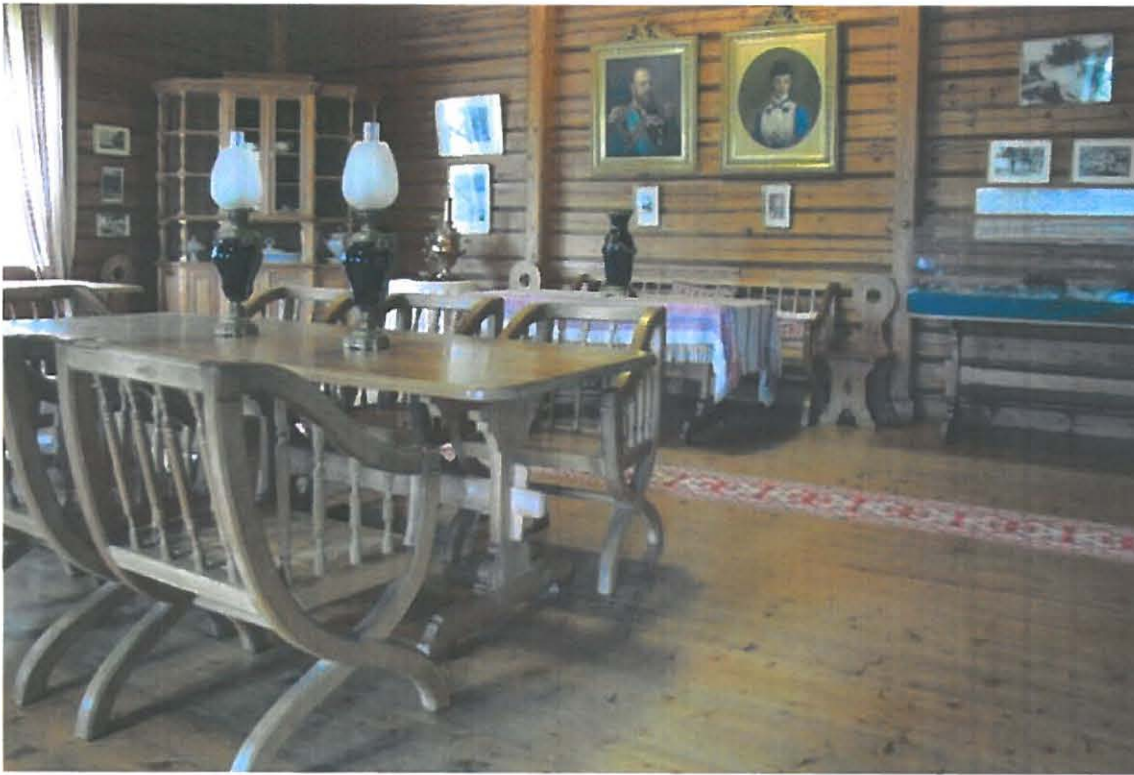
Olohuoneessa on riittävästi vapaata tilaa ajatellen liikkumista apuvälineillä. Pöydän jalkarakenteet hankaloittavat pöydän pätyyn pääsemistä pyörätuolilla.

Tuolien ja penkkien istuinkorkeudet vaihtelevat 420 ja 450 mm välillä. Osassa istuimista on selkä- ja käsinojat. Pöytien jalkarakenteet hankaloittavat hieman pöydän ääreen pääsemistä pyörätuolilla. Huoneen valaistus on epätasainen (huoneen keskellä 40 luksia, ikkunan edessä 350 luksia). Ikkunoista tuleva vasta- valo voi aiheuttaa häikäisyä ja hankaloittaa huuilta lukua.

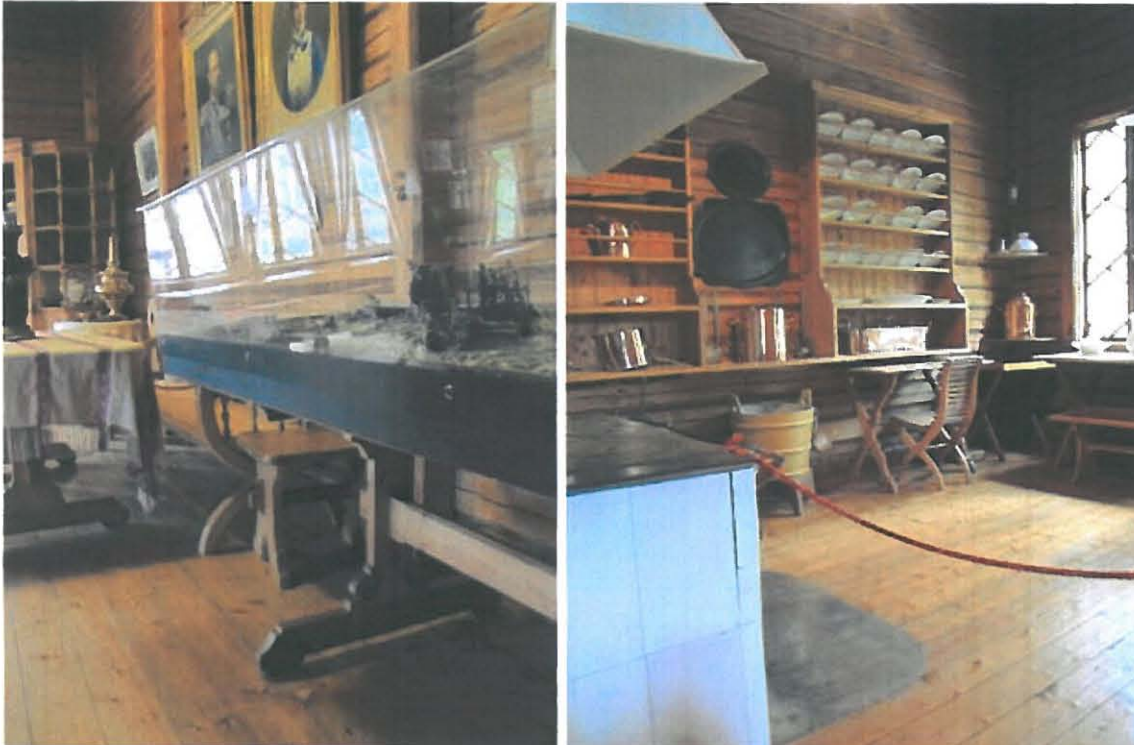
Vitriinin alla on vapaata polvitilaa, mikä helpottaa pöydän ääreen pääsemistä pyörätuolilla.

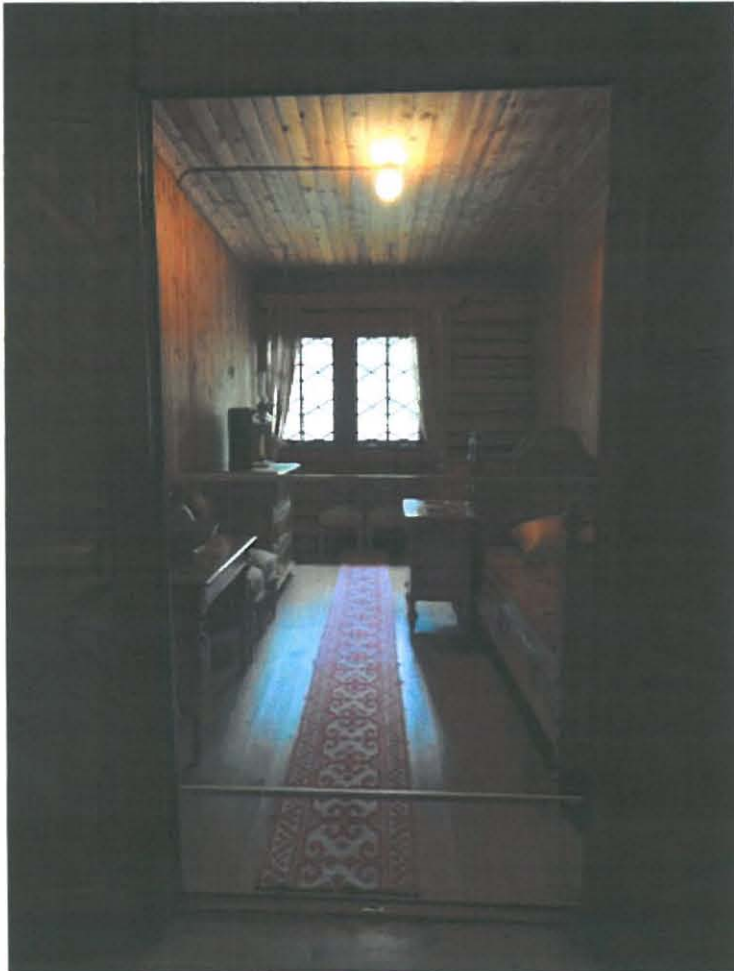
Kulku keisarinnan pukuhuoneeseen on estetty pleksillä. Pleksi ei erotu selkeänä kontrastina ympäristöstä ja aiheuttaa törmäysvaaran.

Olohuoneesta on näköyhteys keisarinnan pukuhuoneeseen. Oviaukkoon on asennettu kirkas pleksi estämään museovieraiden kulun huoneeseen. Pleksissä on ylä- ja alalaidassa listat, mutta ne eivät muodosta riittävää tummuuskontrastia mikä saattaa aiheuttaa törmäysvaaran. Pleksin yläreuna saattaa osua osalle pyörätuolinkäyttäjistä hankalasti katselukorkeudelle.

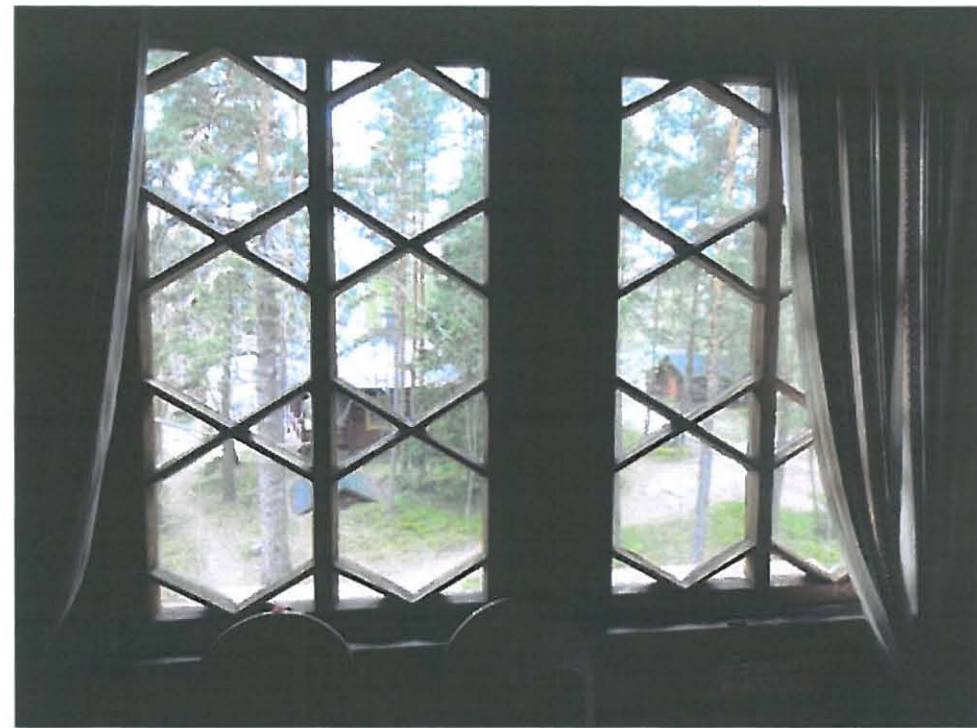
Tilojen valaistus on paikoin hämärä ja ikkunoista tuleva luonnonvalo aiheuttaa vastavalona häikäisyä.

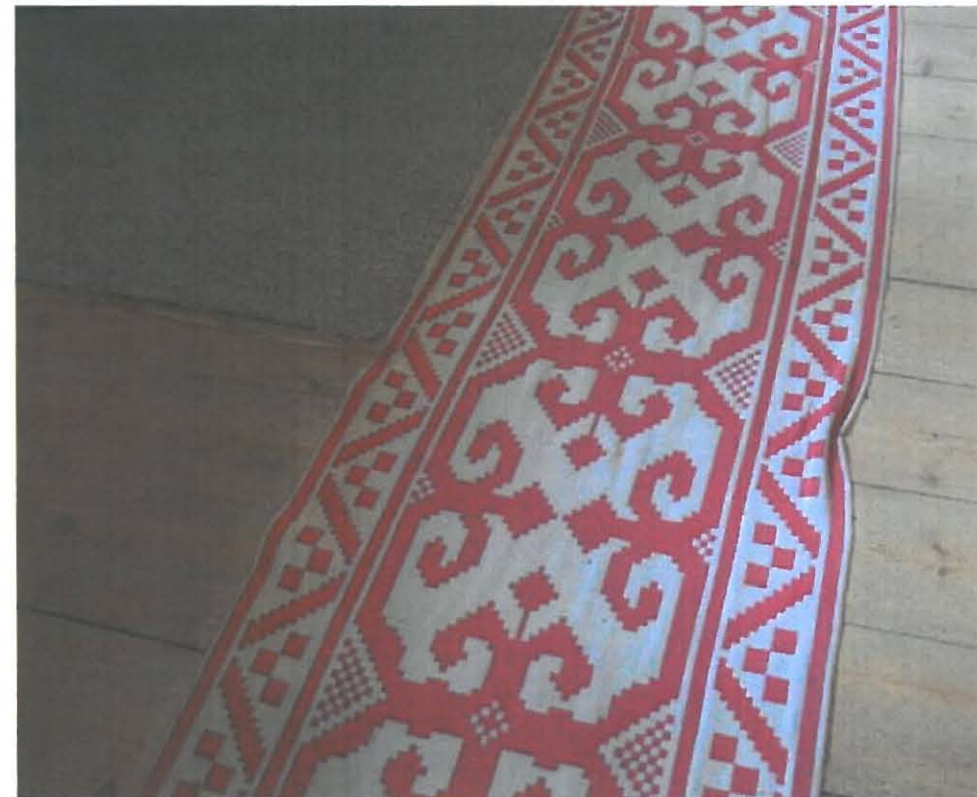
Eteishallissa ja muissa huonetiloissa lattioilla oleva matto on paikoin kiinnitetty lattiaan maton aiheuttaman kompastumisvaaran välttämiseksi. Maton reunat aiheuttavat kuitenkin edelleen kompastumisvaaran. Lisäksi se rullautuu helposti kasaan pyörällisellä apuvälineellä kuljettaessa.

Kevyt matto on kiinnitetty lattiaan, mutta aiheuttaa edelleen kompastumisvaaran.

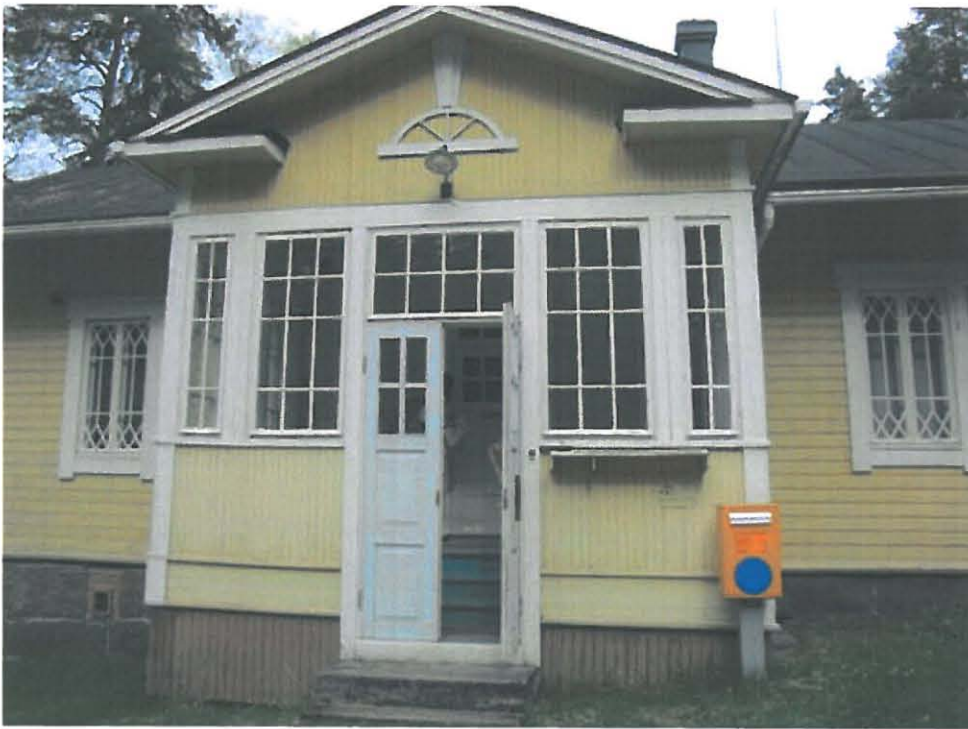
Vahtimestarin talon sisäänkäynnillä on portaat. Postilaatikko on nurmialueella ja maa laatikon edustalla on kalteva, mikä hankaloittaa pääsyä postilaatikon luokse apuvälineillä liikuttaessa.

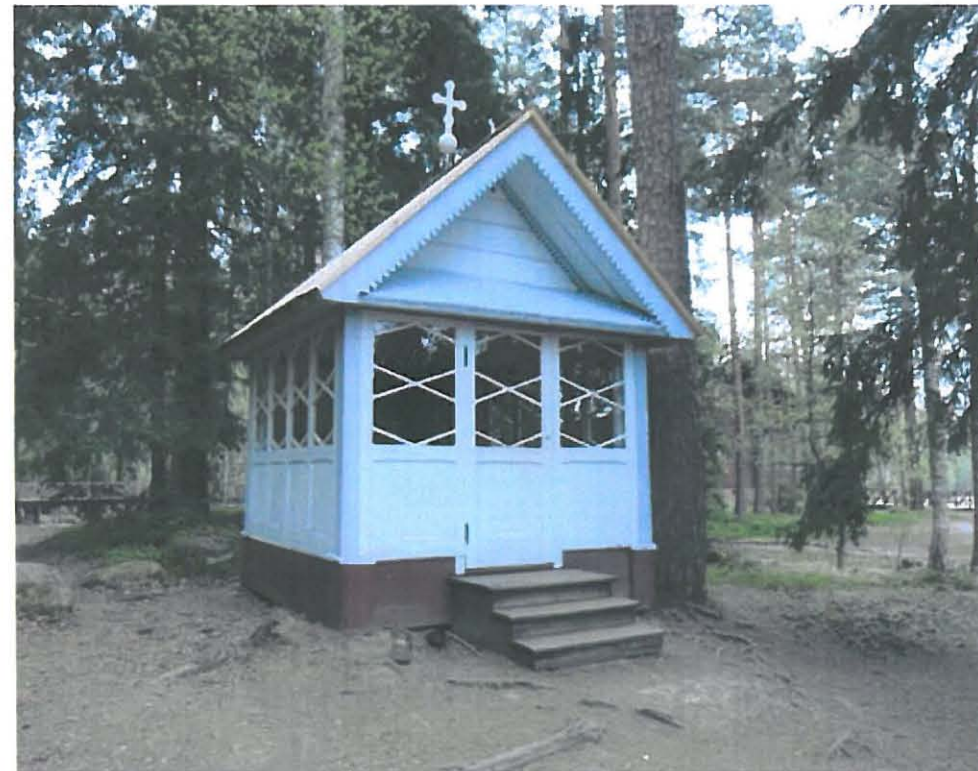
Ortodoksiseen kappeliin ei tällä hetkellä ole esteetöntä kulkuyhteyttä. Kulkureitillä keisarin majalta kalastajien talolle on tasoeroja, jyrkkä luiska ja lisäksi polulla on kiviä ja juurakkoa. Sisäänkäynnillä on portaat. Portaissa ei ole käsijohteita, eivätkä askelmien reunat erotu tummuuskontrastina. Ovi on kevyt avata. Ovessa on matala, porrastettu puukynnys. Kolmella seinustalla olevat ikkunat antavat tilaan runsaasti luonnonvaloa. (Kappeliin ei tule sähköä.)

- Portaiden toiminnallisuuden parantaminen
 - Käsijohteiden sijoittaminen portaiden molemmille puolille
 - Portaiden askelmien reunojen erottumisen parantaminen tummuuskontrastin avulla (kontrastiraidat)

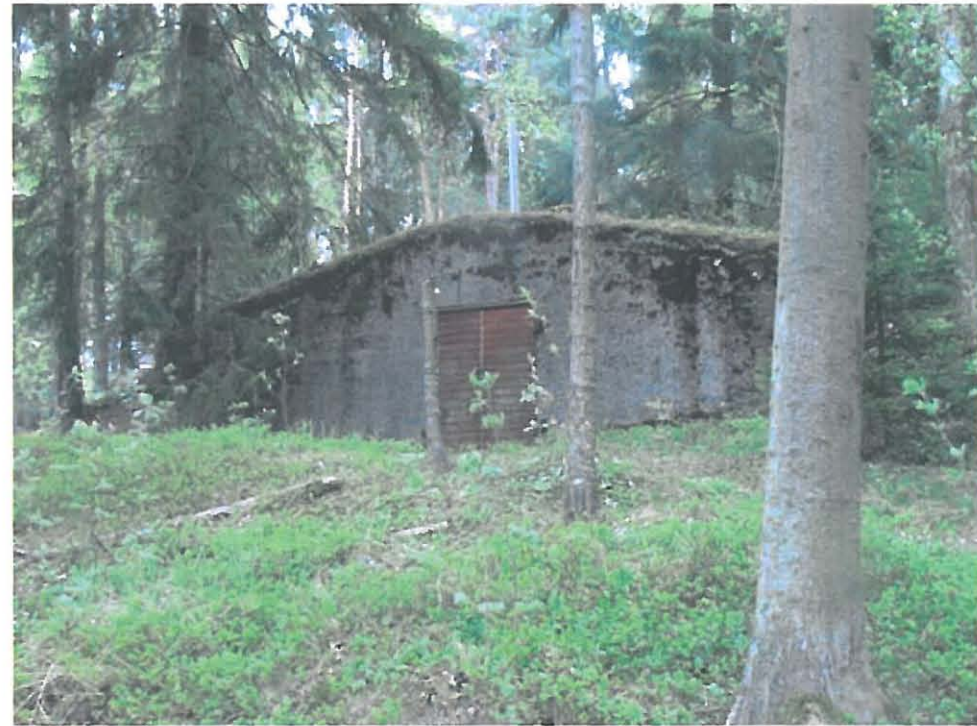
Lohikellari.

Kulkureiteillä piharakennuksien sisäänkäynneille on pituuskaltevuutta. Lohikellarin ja talli- ja vaunuvajan sisäänkäynnit ovat kuitenkin lähes maan tasossa. Piharakennuksia ei päästy tarkastelemaan sisältä.

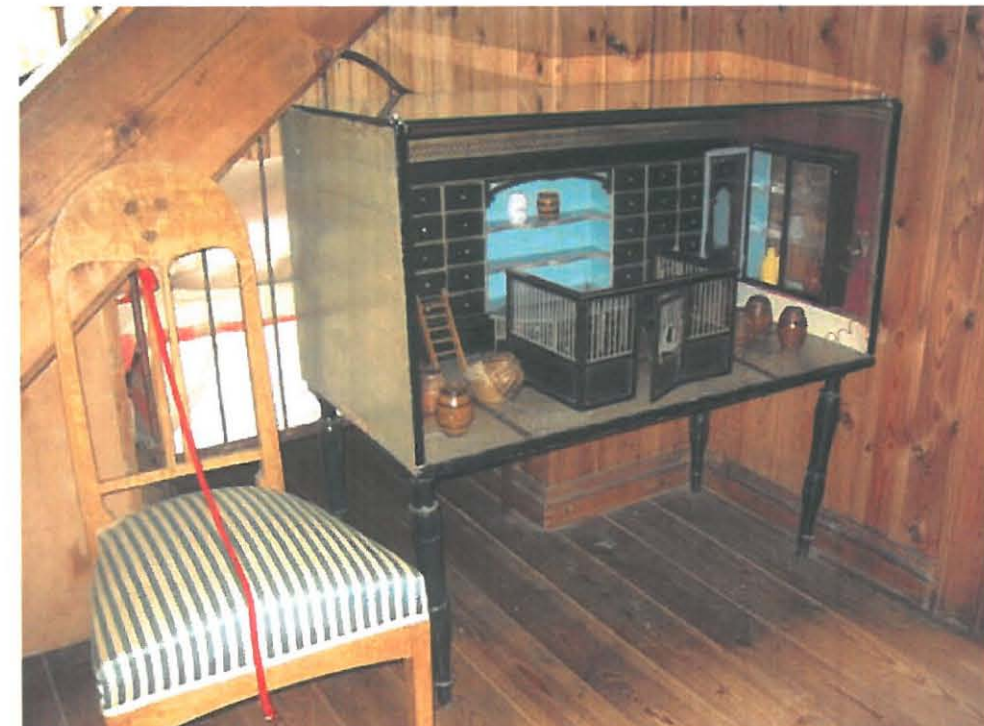
Nukketalovetriini kalastusmajan yläkerrassa on kiinnostava esine, mutta esillä hyvin hämärässä paikassa.

- Valaistuksen riittävyyden ja suuntaamisen tarkastelu:
 - Keskeisiä valaistavia kohteita palvelupiste, kulkuväylät, opasteet, kiinnostavat esineet.
- Sisätiloissa olevia opasteiden tarkastelu kokonaisuutena:
 - Yhtenäisyyttä, lisää huonekohtaisia seinätekstejä, hyvää luettavuutta ja selkeyttä.
- Kokemuksellisuutta täydentävien ja vaihtoehtoja tarjoavien mahdollisuuksien hyödyntäminen
 - Kosketeltavuus, mahdolliset äänitteet, apuvälineet.
- Saavutettavuuden kehittämiseen suunnattuja avustuksien hyödyntäminen.
- Yhteistyö kohderyhmien kanssa.
